Rapport

Datum : **27/09/2021**
O.Ref. : **CiBO#2021-130#001#FV**
Offerte : **2021|233 dd. 06/05/2021**
U.Ref. : **Residentie ACAPULCO, betondiagnose**
Bestelbon : **Ondertekende offerte, dd. 27/05/2021**

Interventie : **BETONDIAGNOSE**

Object : **Residentie ACAPULCO**
Balkonvloerplaten achtergevel

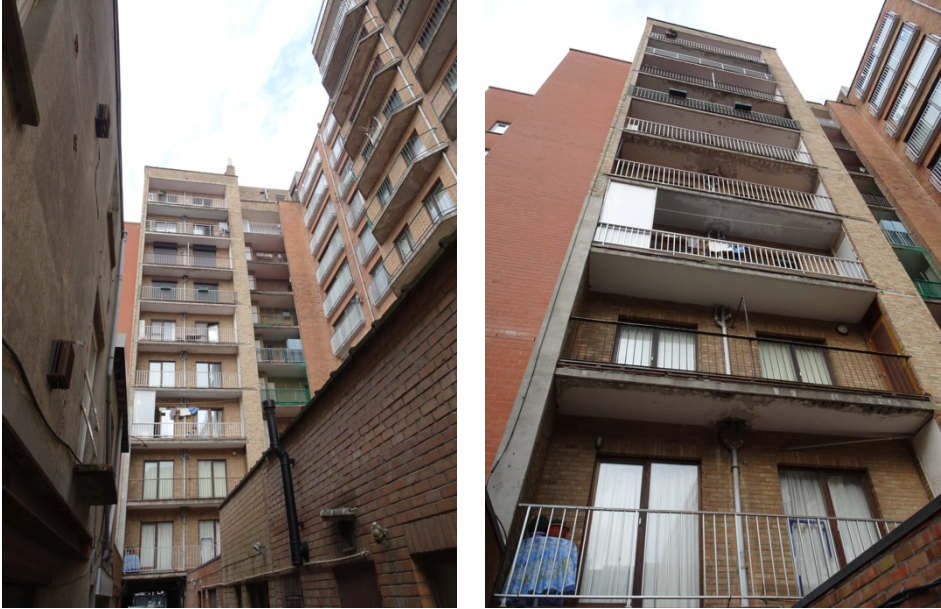
4	<p data-bbox="555 1077 794 1144">CiBO Residentie ACAPULCO Achtergevel(s)</p>

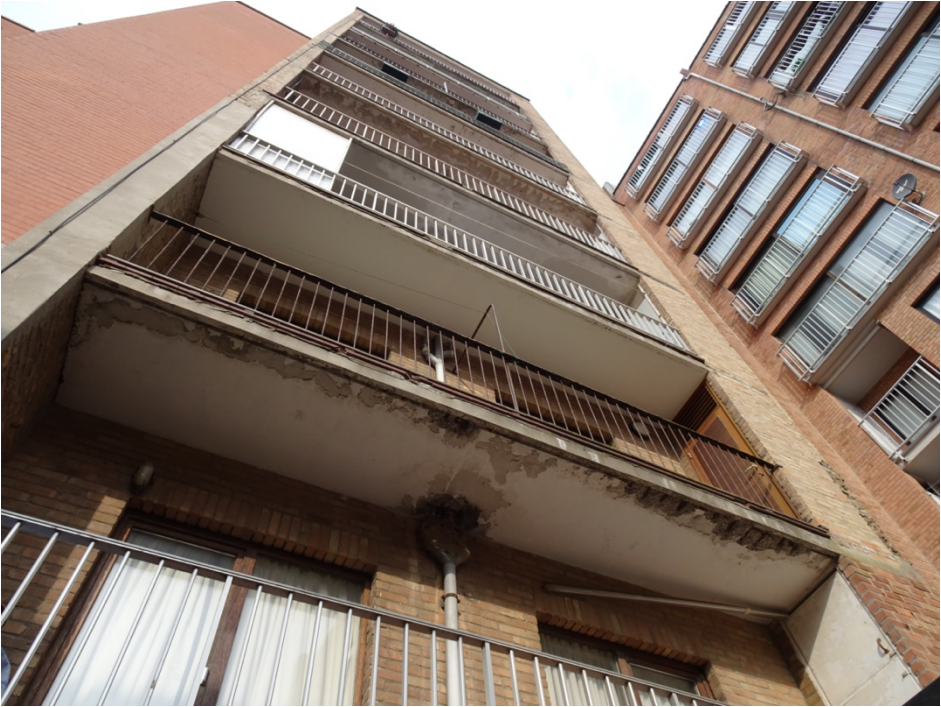
<p data-bbox="555 1906 938 1973">CiBO Residentie ACAPULCO Detailzicht op geveldeel appartement I (links).</p>

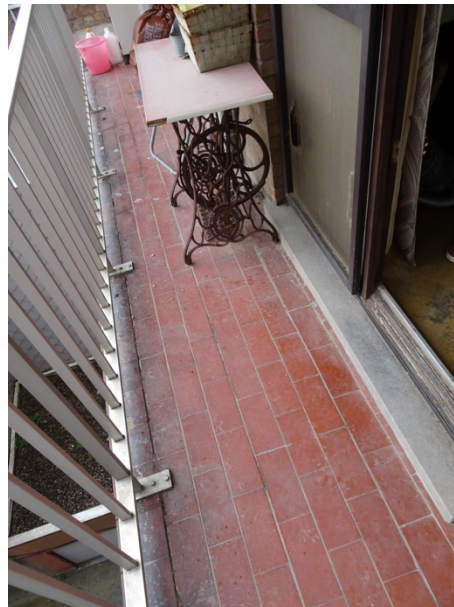
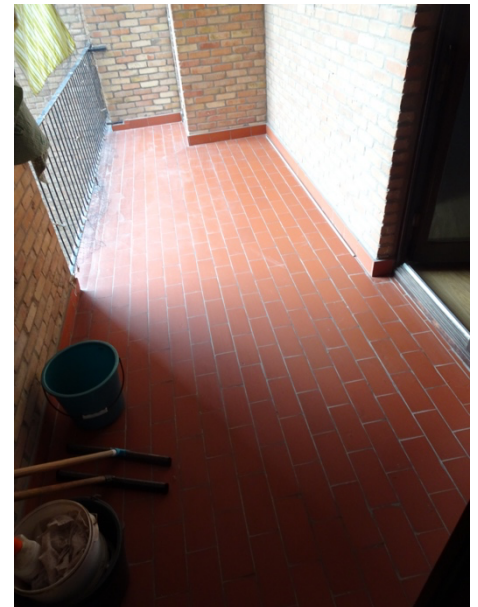
6

Zicht op balkonvloerbekleding balkon I (links) en balkon A (rechts).

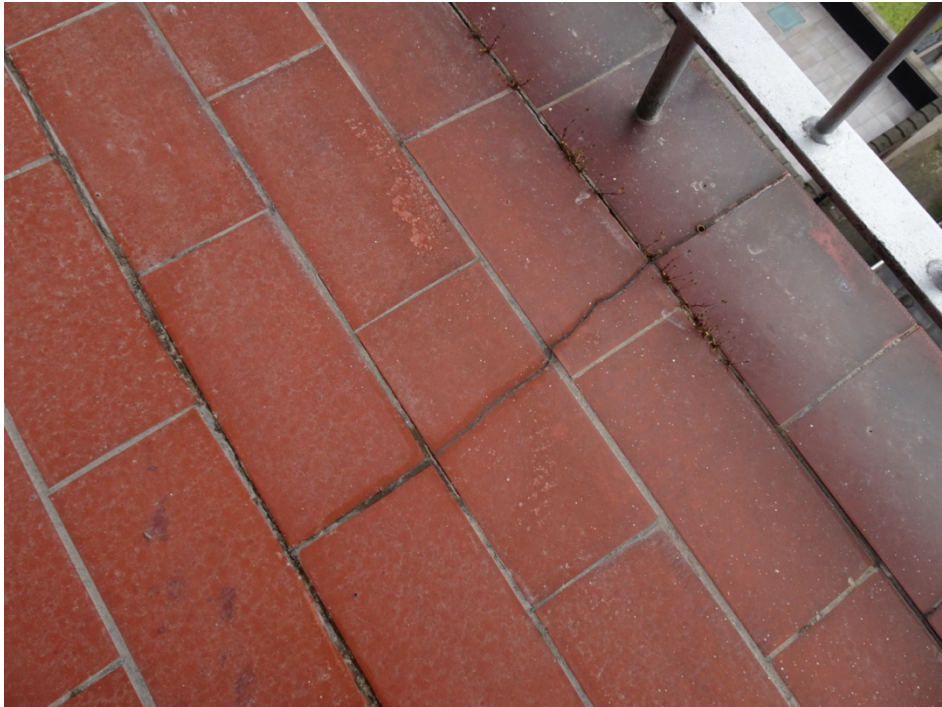
<p>CiBO Residentie ACAPULCO Gebreken in het vloerpakket.</p>
8

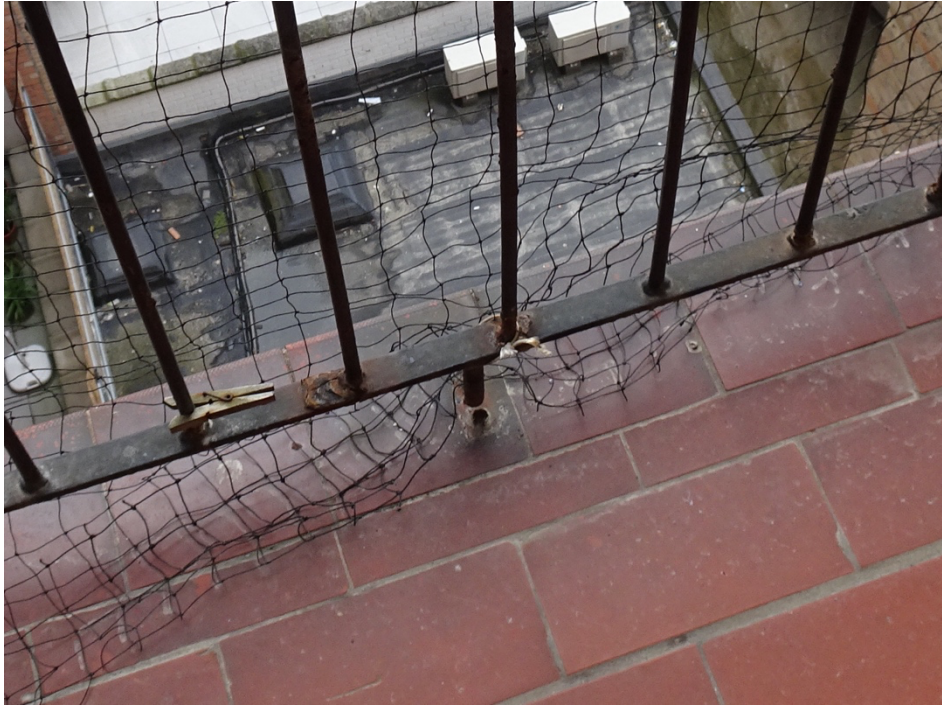
<p>Dakterraslufels zijn niet aanwezig. De dakterrasrand wordt afgebakend door een gemetselde baluster met betonnen boordsteen.</p>	
	<p>Beide balkonvloerplaten I en A zijn voorzien van een vloerpakket, bestaande uit een dekvloer, een bitumineuze dichting en een rode keramische tegel op mortelbed. We vermoeden dat deze rode tegel de originele bevoering betreft die slechts op een beperkt aantal plaatsen (21) is vervangen in de loop der jaren.</p>	Foto 6
	<p>De tegelvloeren zijn vetust. Aanwezigheid van open voegen alsook scheuren worden waargenomen.</p>	Foto 7
	<p>De oude geschilderde stalen leuningen werden reeds partieel vervangen door recentere geanodiseerd aluminium exemplaren. In beide gevallen kan worden getwijfeld over de functionaliteit van de aanwezige leuning, qua hoogte maar zeker qua verankering, die zowel bij oude als bij recentere leuning grote ogen doet trekken.</p>	Foto 8

<p>CiBO Residentie ACAPULCO Originele geschilderde stalen leuning (met doorgeroeste staander/verankering).</p>

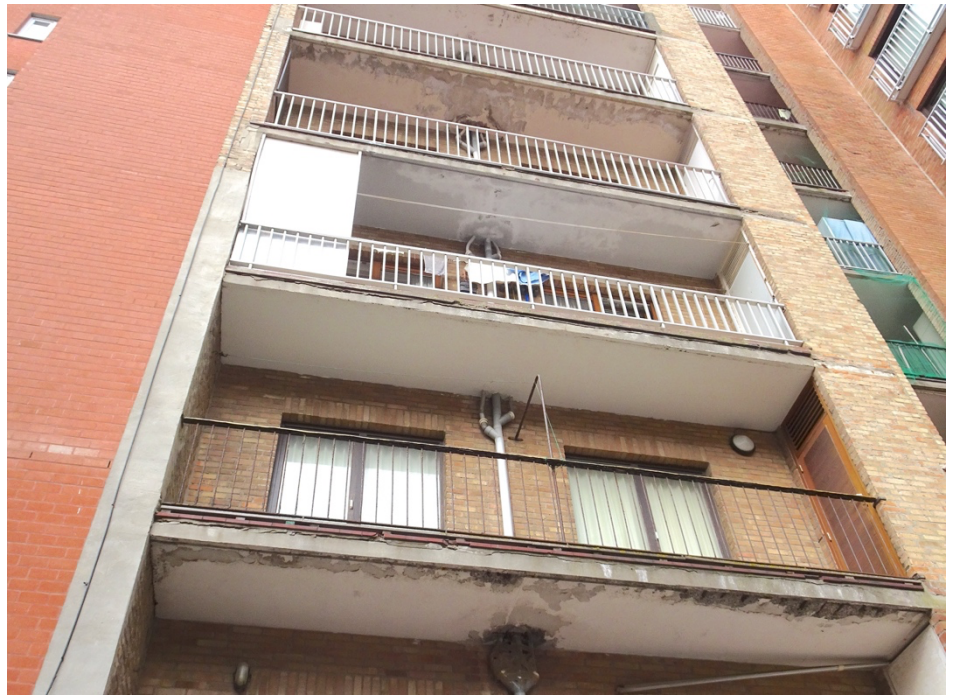
<p>Het is dan ook geen mysterie waarom de geschilderde onderzijden van de balkonvloeren, de zogenaamde "balkonhemels", van de I-appartementen een vrij uitgebreid schadebeeld vertonen : vlekkerig aspect, onthechte verf, afbladderende verf, uitbloeiingen, lokale delaminatie van betondekking, gescheurde balkonneus, ...</p> <p>Balkonvloer 2I (balkonhemel 1I) is de vreemde eend in de bijt, maar er moet gewezen worden op het feit dat in de loop der tijd de balkonvloer werd gesaneerd (andere tegelvloer en vermoedelijk ook een nieuwe waterdichting ... Onderhoud helpt.</p> <p>Echter ook de balkonhemels van de A-appartementen zijn niet zonder schade, ook hier is er een schadebeeld, minder uitgebreid en minder ernstig, desalniettemin aanwezig.</p> <p>Bemerk dat de onderste twee balkonhemels (tussenverdiep en verdieping +1) niet voorzien zijn van verflagen. Bemerk dat deze balkons blijkbaar zijn aangegoten met een beton aangemaakt met rolgrind, in plaatse van met gebroken kalksteen.</p> <p>Op basis van de oriënterende rondgang moeten we concluderen dat :</p> <p>De balkonvloeren behept zijn met een problematiek van waterinfiltratie en -percolatie a.g.v. een gebrekkig vloerpakket en falende waterdichting. Dit resulteert in een vlekkerig aspect van de (geschilderde) balkonhemels, onthechte en afbladderende verflagen, uitbloeiingen en lokale betonrot. Deze betonrot resulteert in scheurvorming en delaminatie van betondekking a.g.v. corroderende betonwapening.</p> <p>We noteren een systematische aanwezigheid van betonrot ter plaatse van de balkonranden aangevuld met lokale delaminaties van betondekking over de rest van de balkonhemels.</p> <p>We vestigen hierbij ook de aandacht op de leuningen en de gebrekkige verankeringen in de balkonneus.</p>	Foto 11

Uitgebreid schadebeeld balkonhemels I-appartementen.

<p>Het is duidelijk (veel) te laat voor een preventief onderhoud. Sanering van het schadebeeld zal een uitgebreide curatieve ingreep vergen.</p>

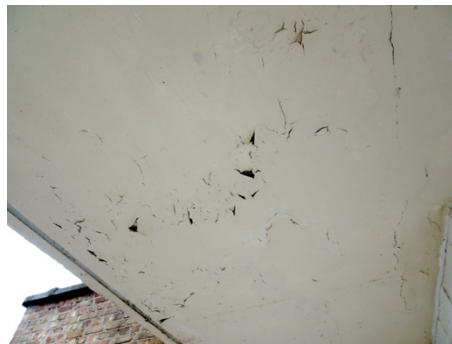
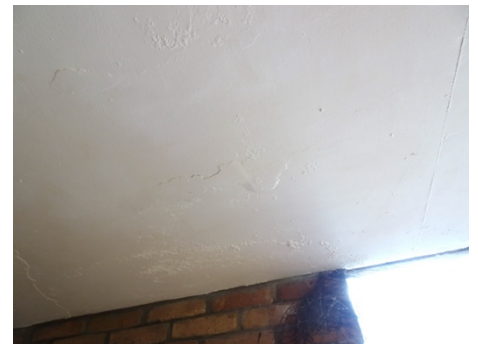
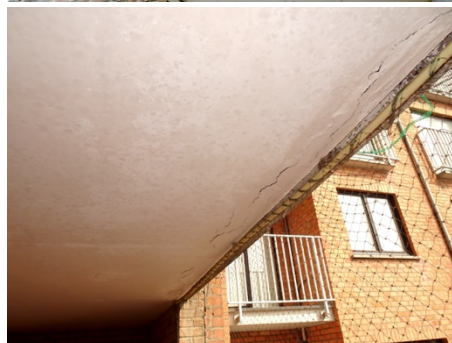
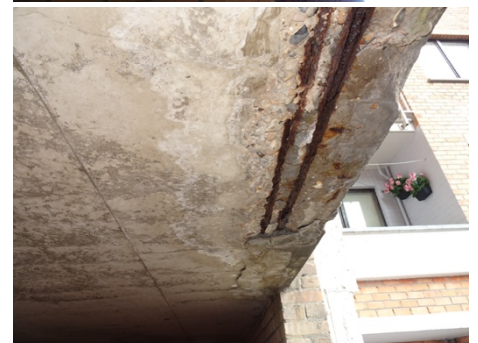
12

Schadebeeld balkonhemels A-appartementen.

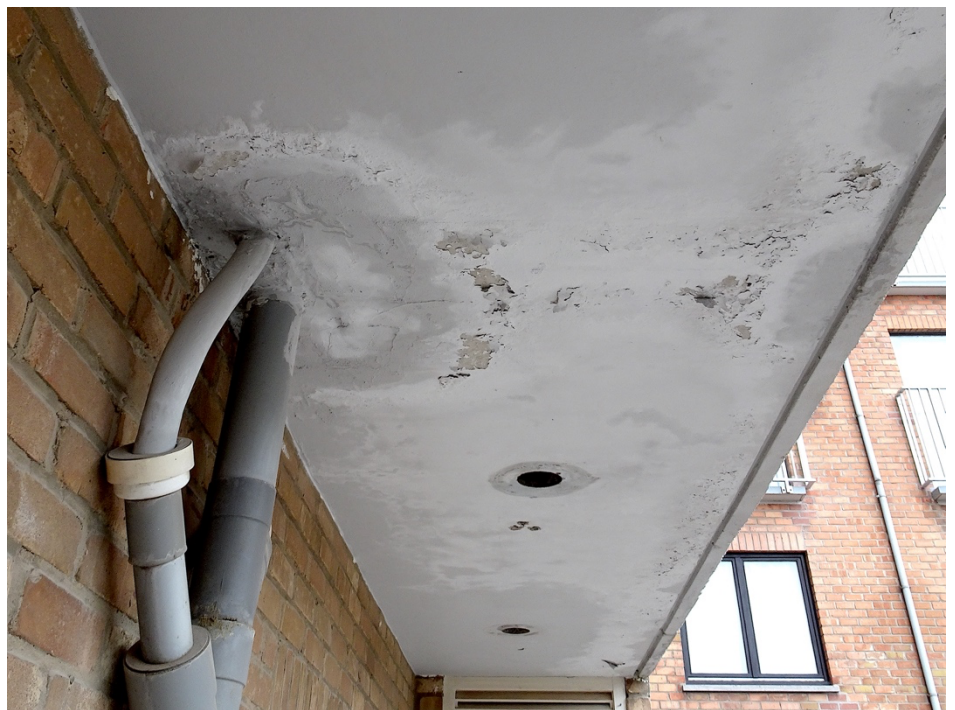
Titel	Omschrijving	Foto/bijlage
	<p>Datum: 22/06/2021</p> <p>Betonpatholoog: CiBO Filip A. VANHAEREN</p> <p>Aanwezigen: ZABO nv Krist Mestdag + Wouter Huysentruyt</p> <p>Toegang: Via gemene delen en privatieven Sleutels ontvangen van syndicus.</p>	
<u>STAALNAME</u>	<p>Type: Kernboringen</p> <p>Kerndiameter Ø: 85 mm</p> <p>Diepte boring: Perforerend doorheen de betonnen draagvloer.</p> <p>Codering: RESIDENTIE KERN KERNDIJK Bijvoorbeeld : AC-01a = ACAPULCO – KERN 1, schijf a</p>	
<u>STEEKPROEFLOCATIES</u>	<p>Locaties: Verdieping +4 : balkonvloerplaten 4I en 4A (via 3I en 3A) Verdieping +3 : balkonvloerplaten 3I en 3A (via 2I en 2A)</p>	
<u>Kernboringen:</u>	<p><u>Balkonvloer 4I :</u> AC-07 : "droge" zone AC-08 : "vochtsignatuur" + krimpscheur</p> <p><u>Balkonvloer 4A :</u> AC-05 : "droge" zone AC-06 : "lichte" vochtsignatuur + krimpscheur</p> <p><u>Balkonvloer 3I :</u> AC-03 : "droge" zone (grijze verf) AC-02 : "vochtsignatuur" (witte wolk in grijze verf)</p> <p><u>Balkonvloer 3A :</u> AC-01 : "droge" zone AC-02 : "lichte" vochtige zone</p>	Foto 14

CiBO | Residentie ACAPULCO
Voorbeeld van kernboringen, balkonhemel 2I, vloerplaat 3I.

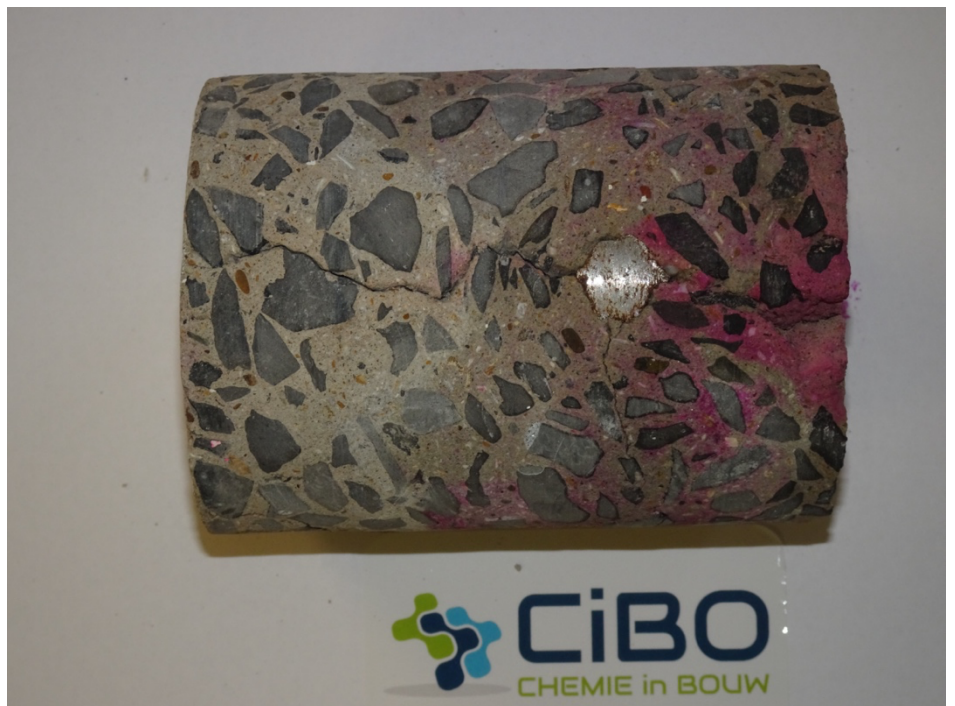
16

CiBO | Residentie ACAPULCO
Voorbeeld van "krmip"-scheur.

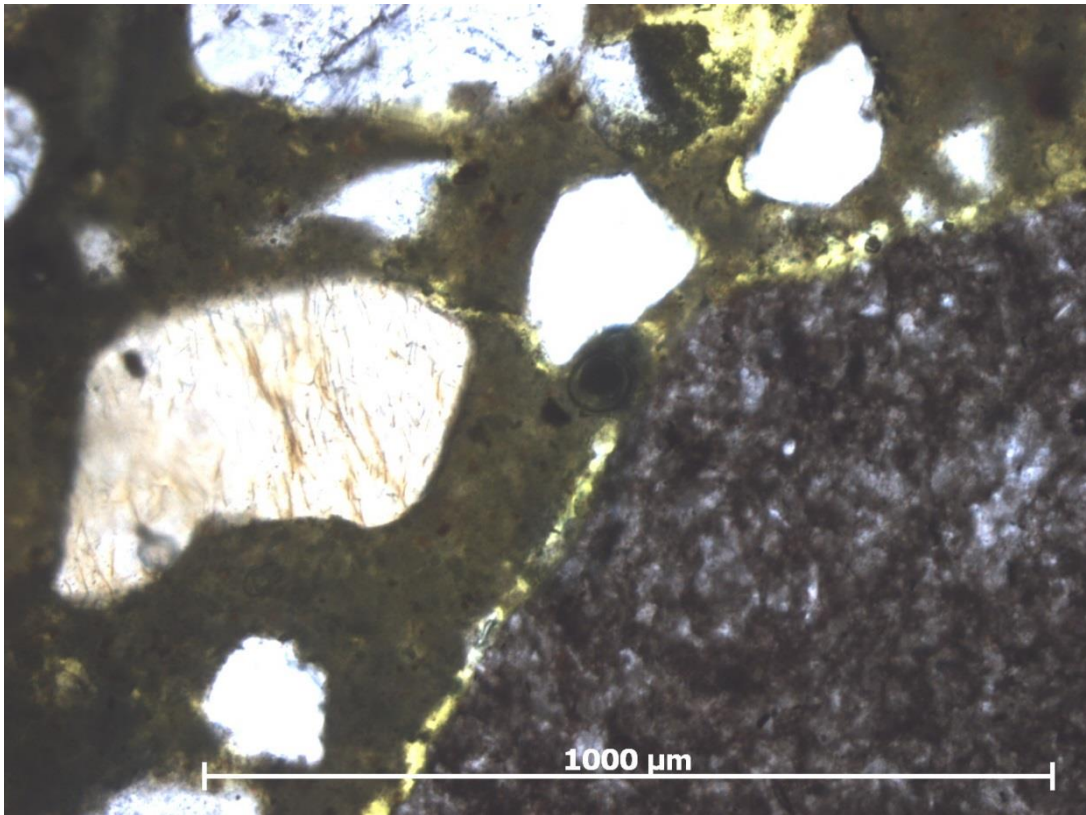
Foto 3: Fijne scheur

Macroscopische beschrijving		
Dimensies	Boorkern. Doormeter 85 mm, hoogte 13,5 cm.	
Top	Vlak met verflaag/coating.	
Basis	Afgebroken.	
Granulaat	Hoekig granulaat met een doormeter tot 15 mm.	
Wapening	Wapeningsstaaf; doormeter 13 mm, dekking 85 mm.	
Poriën	Normaal aantal poriën. Enkele tot mm-schaal.	
Scheuren	Geen.	
Kleur	Bruingrijze cementsteen.	
Carbonatatie	Het carbonatatiefront bevindt zich minimaal op 8 mm diepte, met een maximum van 16 mm.	
Microscopische beschrijving		
Het slijpplaatje is loodrecht op het bovenvlak ontnomen.		
Grindfractie	Hoofdbestanddeel	Kalksteen
Zandfractie	Hoofdbestanddeel	Kwarts.
	Nevenbestanddeel	Kalksteen, Fossielen.
	Sporenbestanddeel	Chert, Zandsteen, Veldspaat.
Cement	Hoogovencement.	
Poriën	Klein tot normaal aantal poriën. De poriën zijn meestal sferisch van vorm en kleiner dan 500 µm.	
Scheuren	Enkele fijne scheurtjes zonder voorkeursoriëntatie. De scheuren lopen enkel door de cementsteen. In het slijpplaatje kan geen oorzaak voor de scheurvorming gevonden worden.

Microscheuren	(Zeer) Klein aantal microscheuren.	
Carbonatatie	Het carbonatatiefront bevindt zich tussen 9 en 15 mm diepte.	
Capillaire porositeit (uitgedrukt als W/C-factor)	0,55 – 0,60.	
Expansieve reacties	Er zijn geen expansieve reacties, zoals ASR, of ettringietvorming vastgesteld.

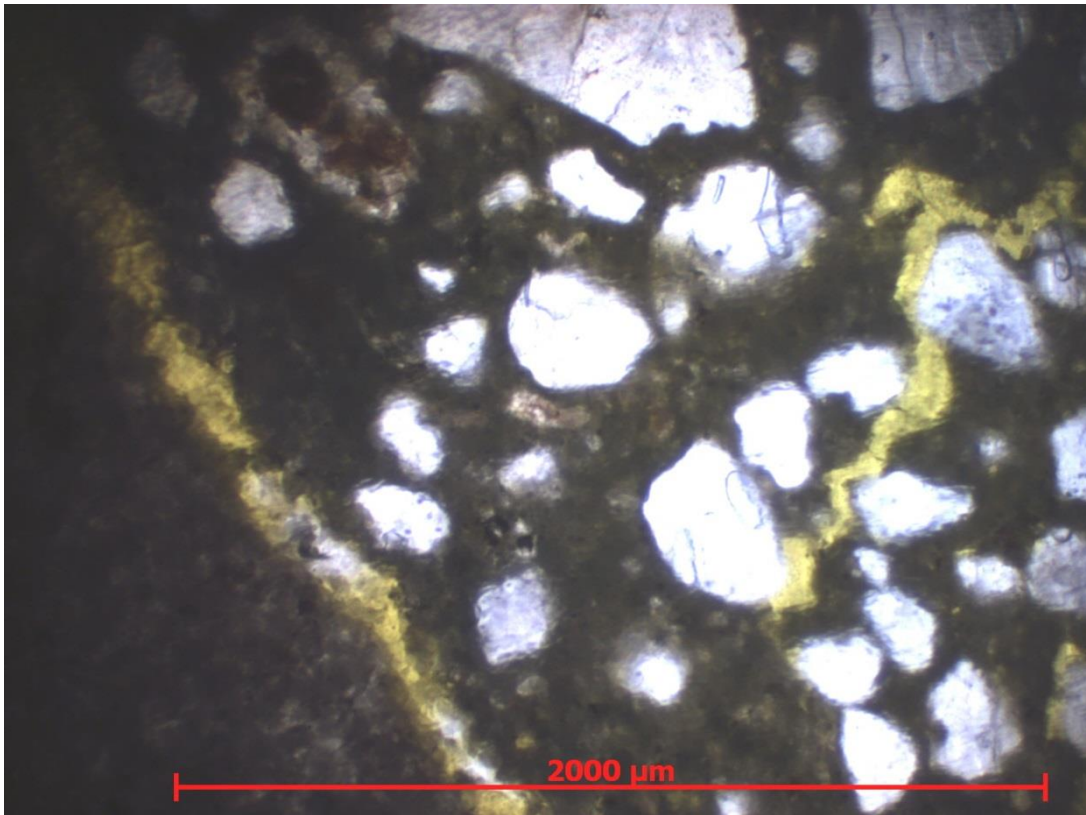
Foto 3: Scheuren

Macroscopische beschrijving		
Dimensies	Boorkern. Doormeter 85 mm, hoogte 14 cm.	
Top	Vlak met verlaag/coating.	
Basis	Slijtlaag 1,5 – 2cm.	
Granulaat	Hoekig granulaat met een doormeter tot 17 mm.	
Wapening	Wapeningsstaaf; doormeter 7 mm, dekking 25 mm.	
Poriën	Normaal tot groot aantal poriën. Enkele tot mm-schaal.	
Scheuren	Geen.	
Kleur	Bruingrijze cementsteen.	
Carbonatatie	Het carbonatatiefront bevindt zich minimaal op 28 mm diepte, met een maximum van 33 mm.	
Microscopische beschrijving		
Het slijpplaatje is loodrecht op het bovenvlak ontnomen.		
Grindfractie	Hoofdbestanddeel	Kalksteen
Zandfractie	Hoofdbestanddeel	Kwarts.
	Nevenbestanddeel	Kalksteen, Fossielen.
	Sporenbestanddeel	Chert, Zandsteen, Veldspaat.
Cement	Hoogovencement.	
Poriën	Normaal aantal poriën. De poriën zijn Variabel van vorm en grootte. Sommige zijn groter dan 2500 µm.	
Scheuren	Enkele fijne tot middelgrote scheuren zonder voorkeursoriëntatie. De scheuren lopen enkel door de cementsteen. In het slijpplaatje kan geen oorzaak voor de scheurvorming gevonden worden.

Microscheuren	Klein aantal microscheuren.	
Carbonatatie	Het carbonatatiefront bevindt zich tussen 30 en 33 mm diepte.	
Capillaire porositeit (uitgedrukt als W/C-factor)	+/- 0,60. (op de rand van de gecarbonateerde zone)	
Expansieve reacties	Er zijn geen expansieve reacties, zoals ASR, of ettringietvorming vastgesteld.
