# VOORONDERZOEK RESIDENTIE ANITA

# VISUEEL ONDERZOEK RESIDENTIE ANITA

## uitgevoerd dd. 25.02.2021

## DESTRUCTIEF ONDERZOEK RESIDENTIE ANITA

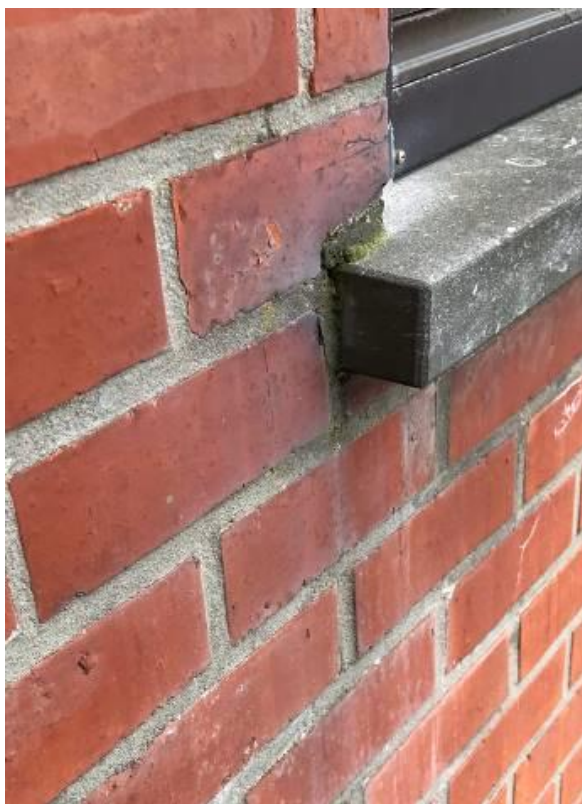
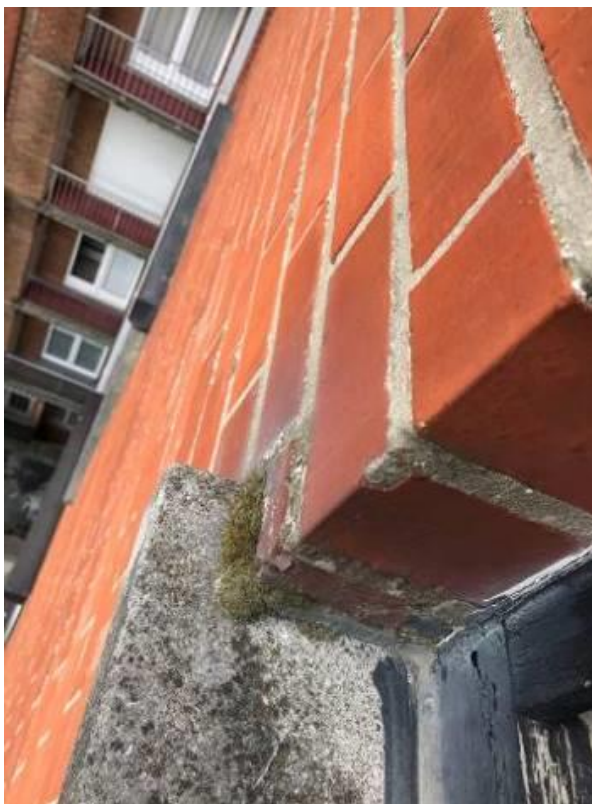
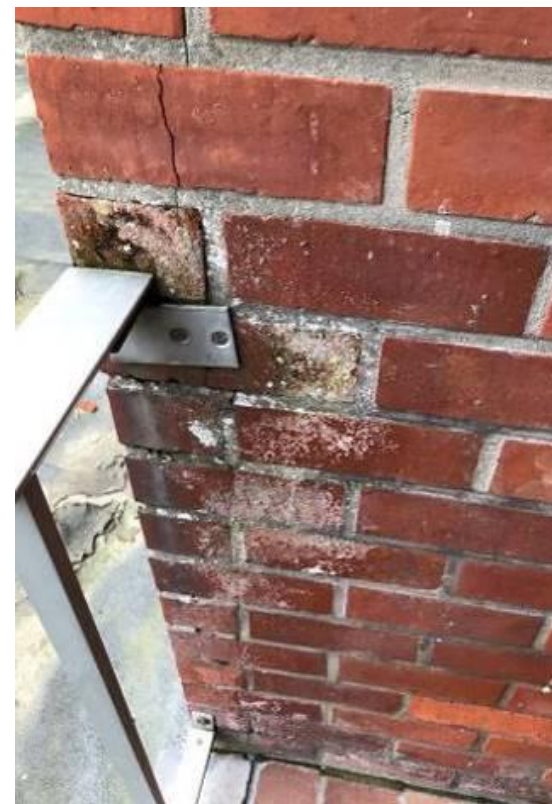
# GEVELS IN METSELWERK

MOSVORMING:      ACHTERGEVEL

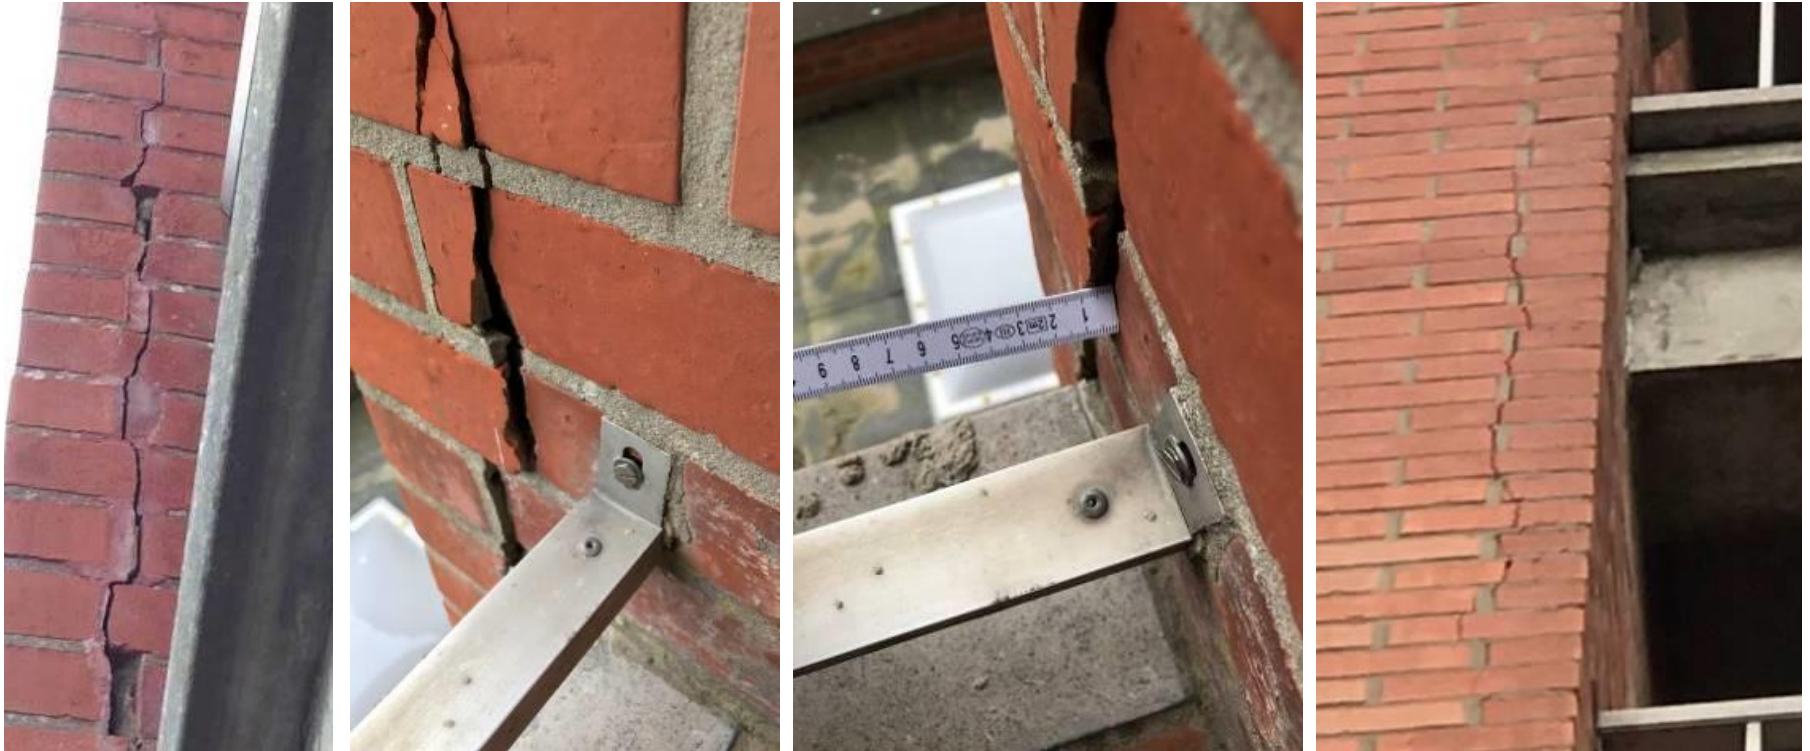
# GEVELS IN METSELWERK

VERTICALE SCHEURVORMING: ACHTERGEVEL

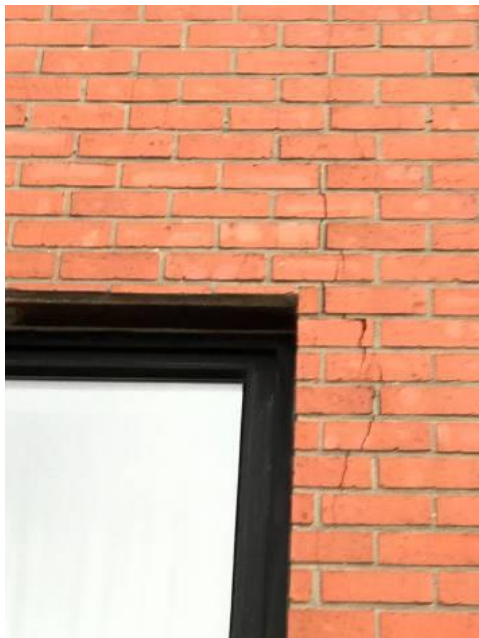
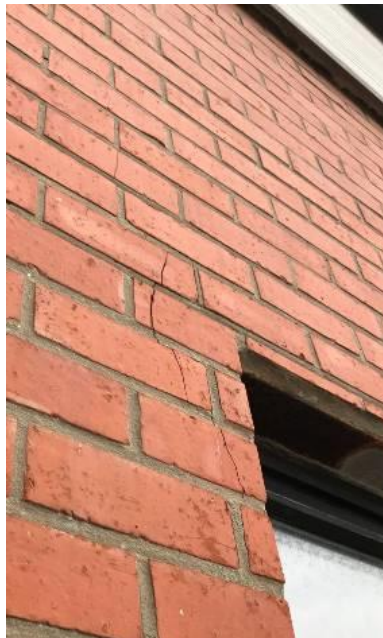
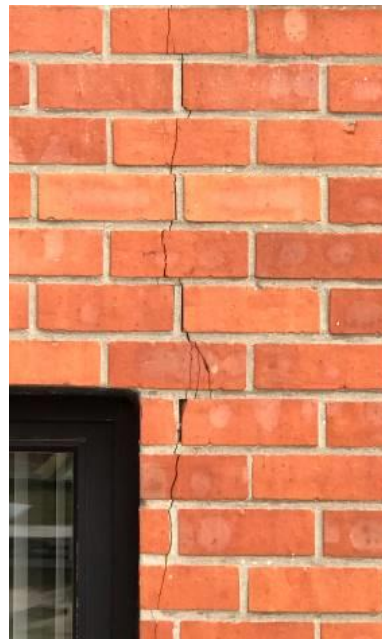
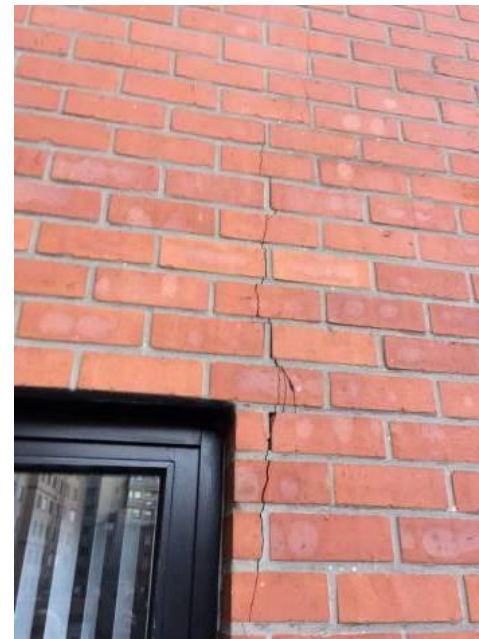
# GEVELS IN METSELWERK

VERTICALE SCHEURVORMING:      ACHTERGEVEL

## ACHTERGEVEL

Plan van aanpak:

- Afbraak metselwerk
- Herstel structuur? (aanpak oorzaak)
- Nieuwe gevelbekleding (crepi)

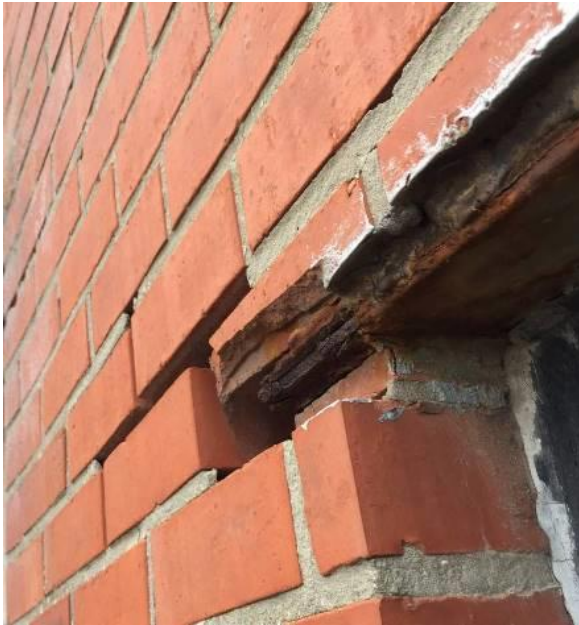
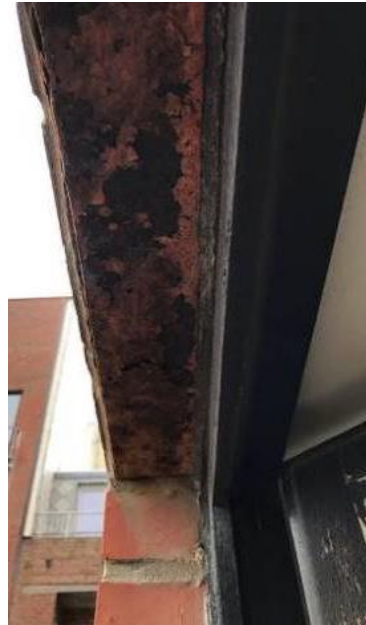
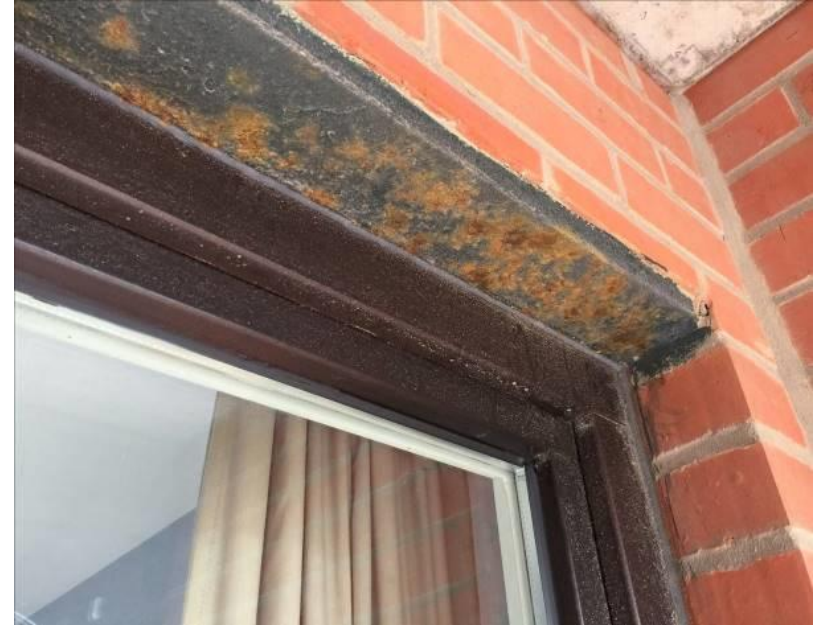
# GEVELS IN METSELWERK

## CORROSIE LATEIPROFIELEN: ACHTERGEVEL

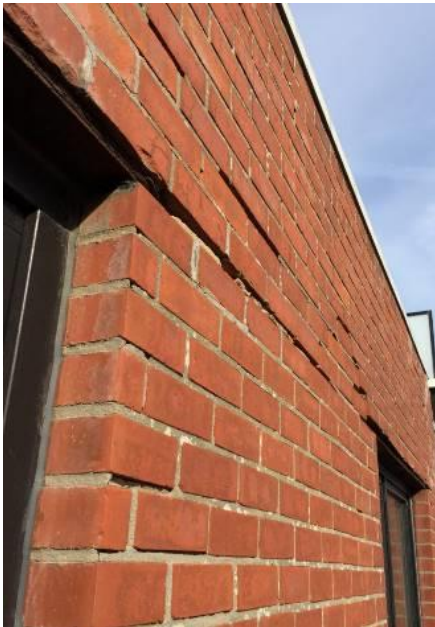
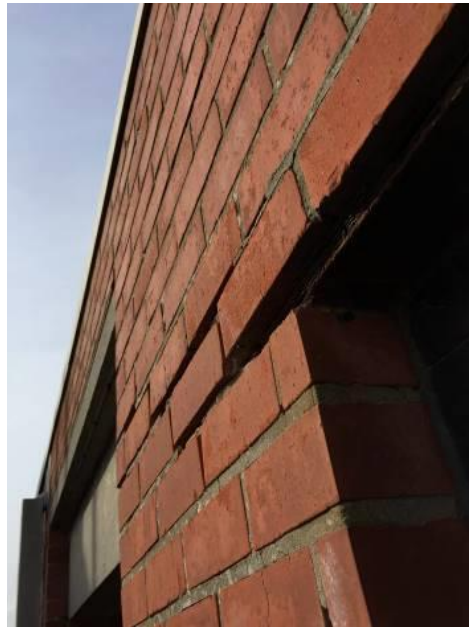
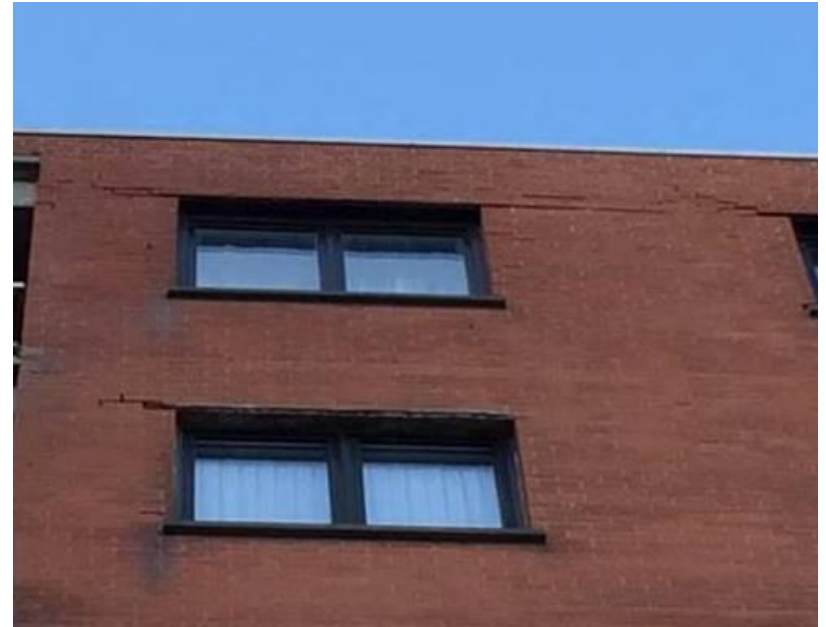
# GEVELS IN METSELWERK

## SCHADE GEVELSTEEN: ACHTERGEVEL

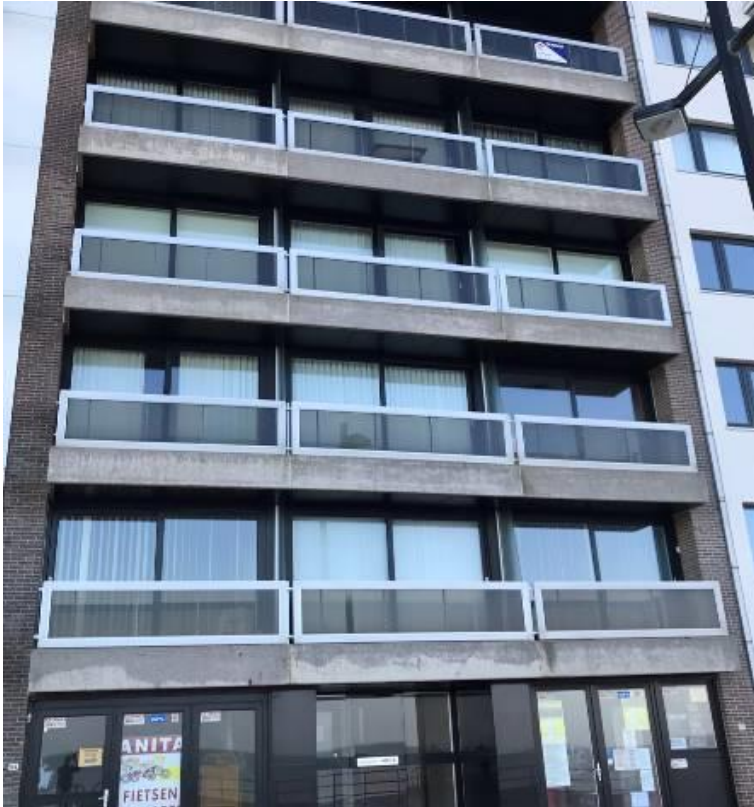
# BETONELEMENTEN

## VERVUILING/ MOSVORMING: VOORGEVEL

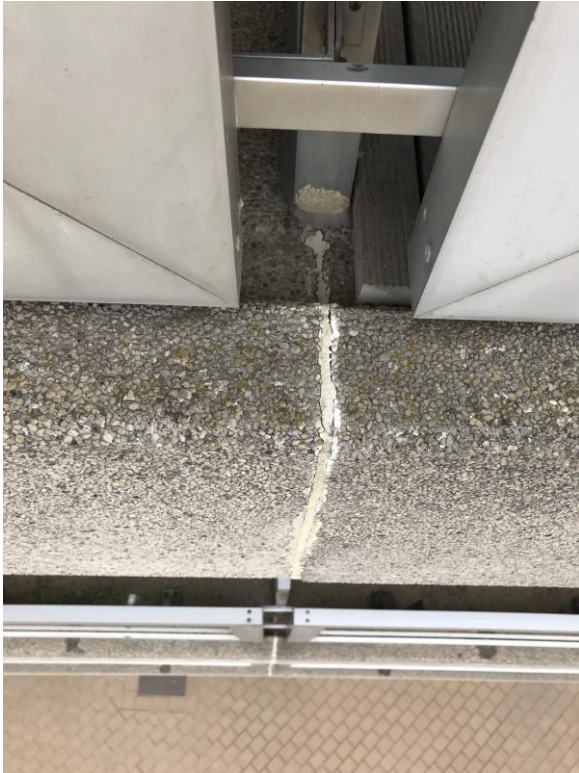
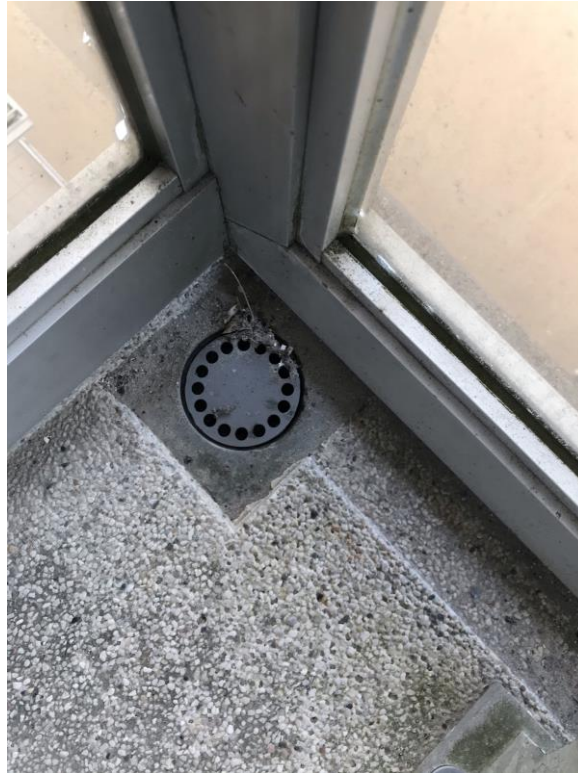
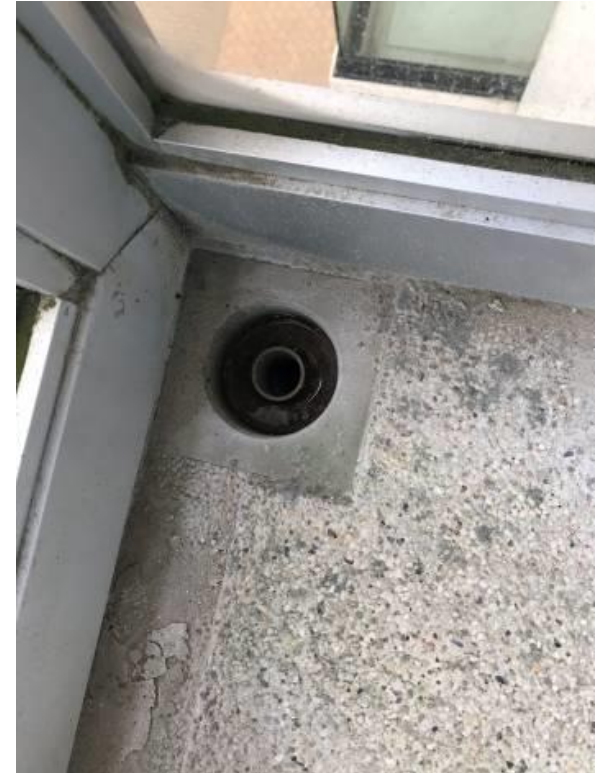
# BETONELEMENTEN

## INGEWERKTE GOOT MET AFVOERPUTJES:

## VOORGEVEL

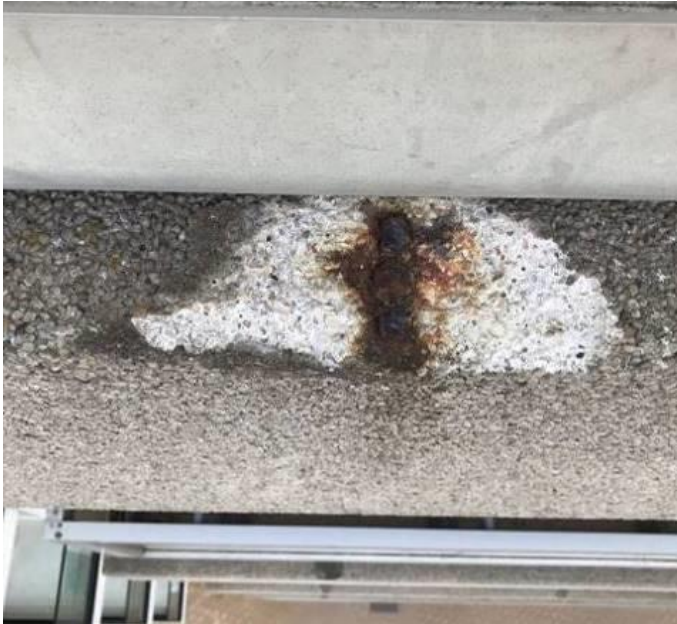
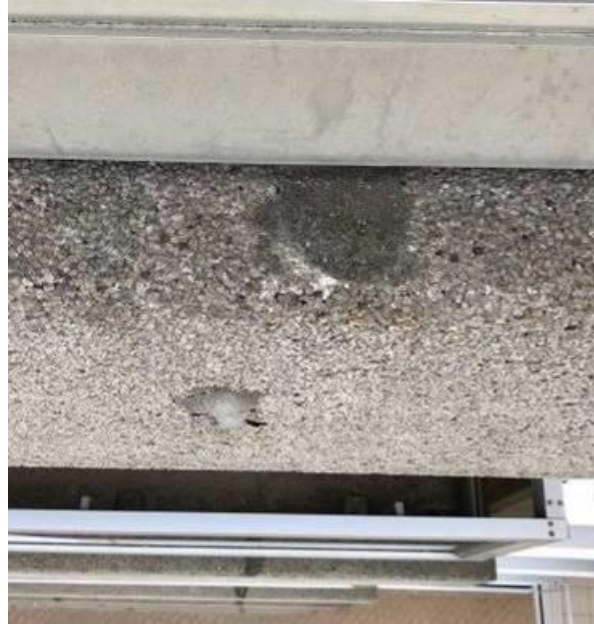
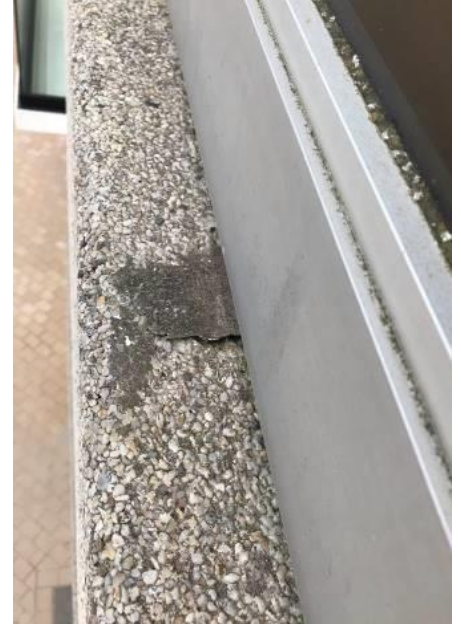
# BETONELEMENTEN

## BETONSCHADE (HIJSOGEN): VOORGEVEL

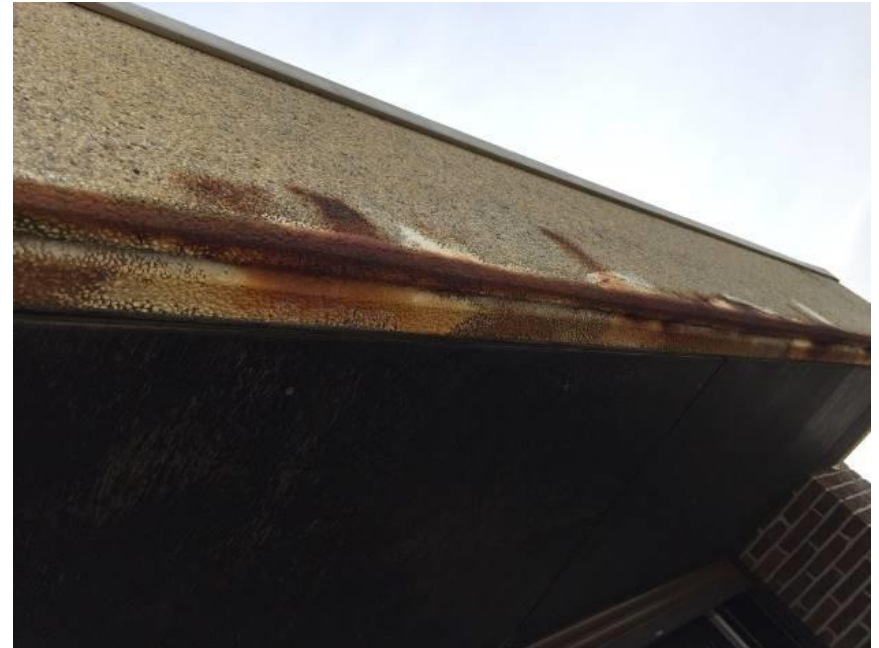
# BETONELEMENTEN

## ROESTAFZETTING: VOORGEVEL

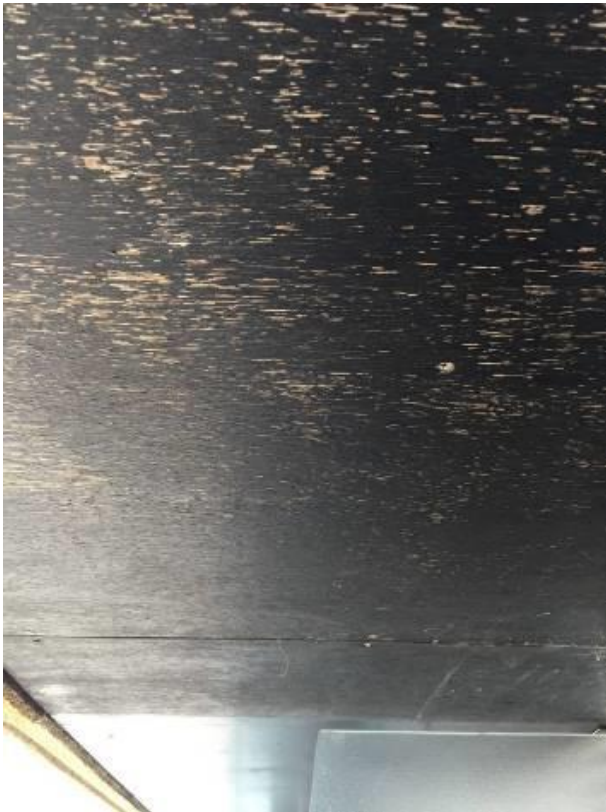
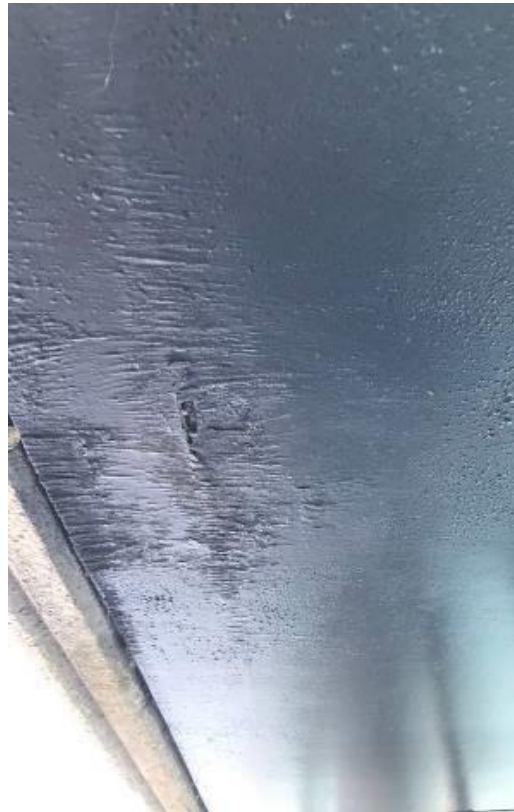
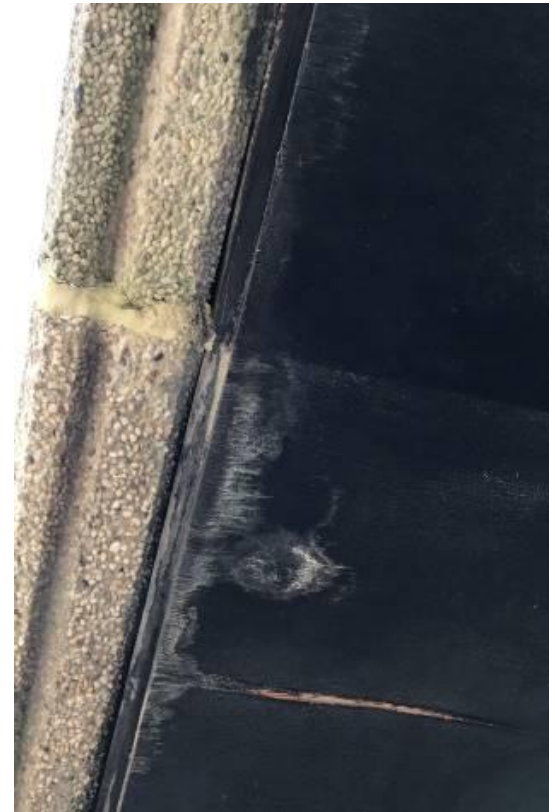
# BETONELEMENTEN

## BALKONHEMELS: VOORGEVEL

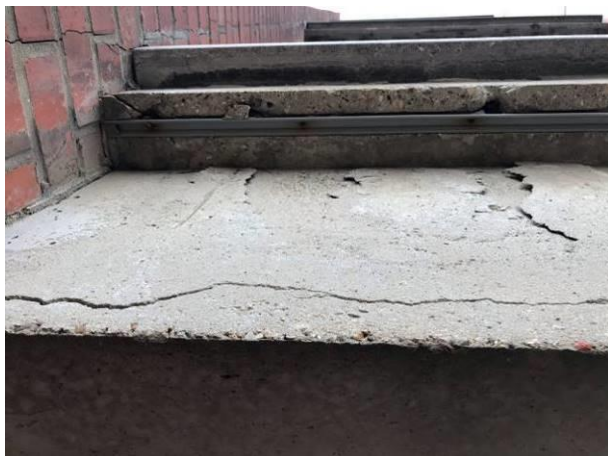
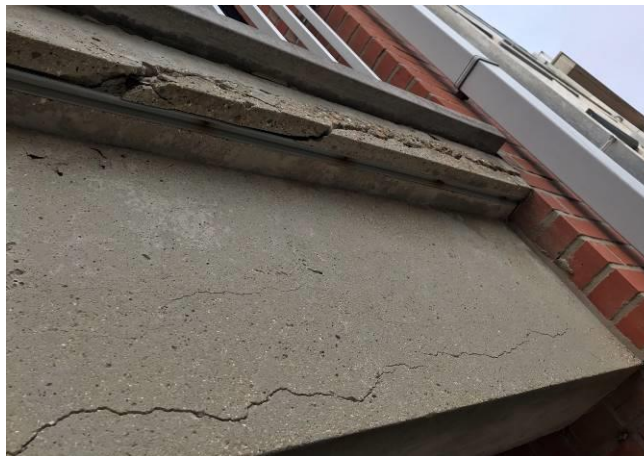
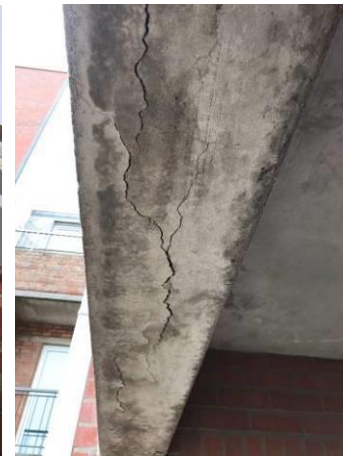
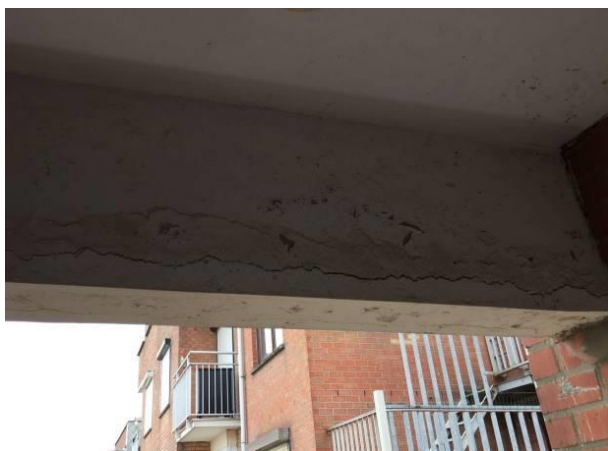
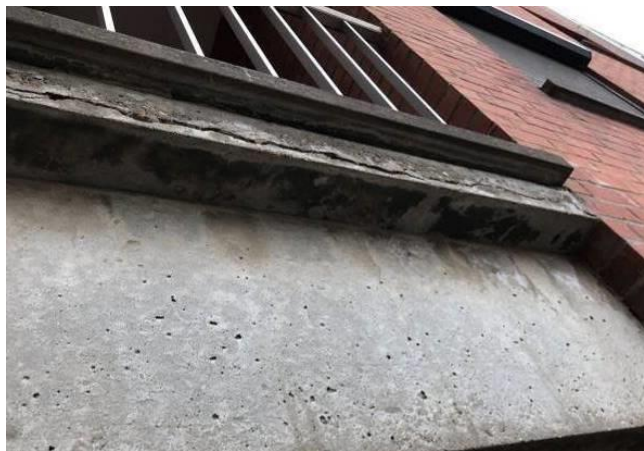
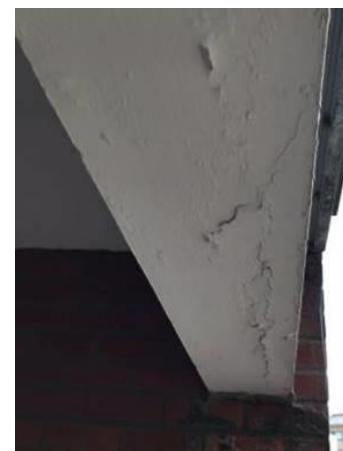
# BETONELEMENTEN

## SCHEURVORMING: ACHTERGEVEL

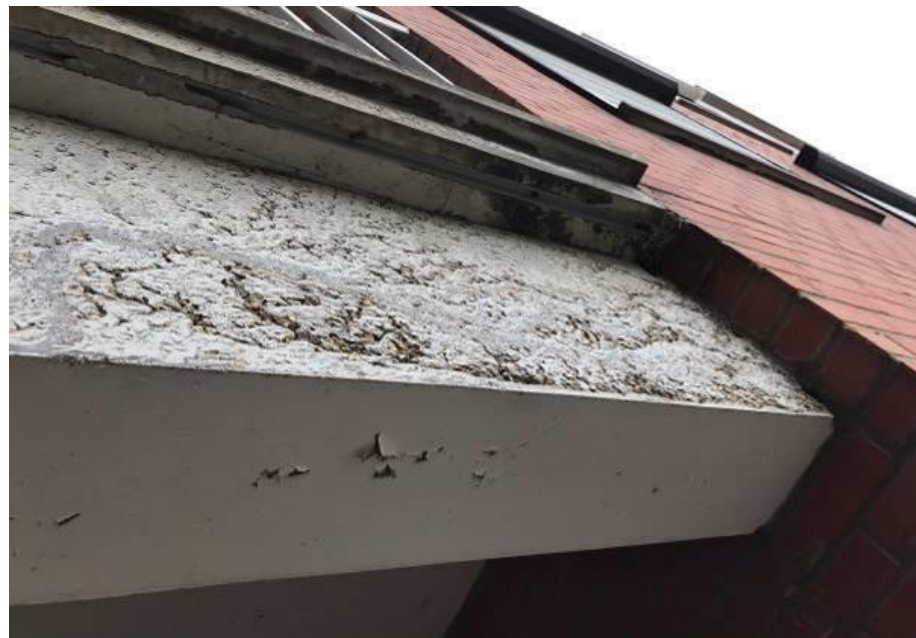
# BETONELEMENTEN

GRINDNESTEN: ACHTERGEVEL

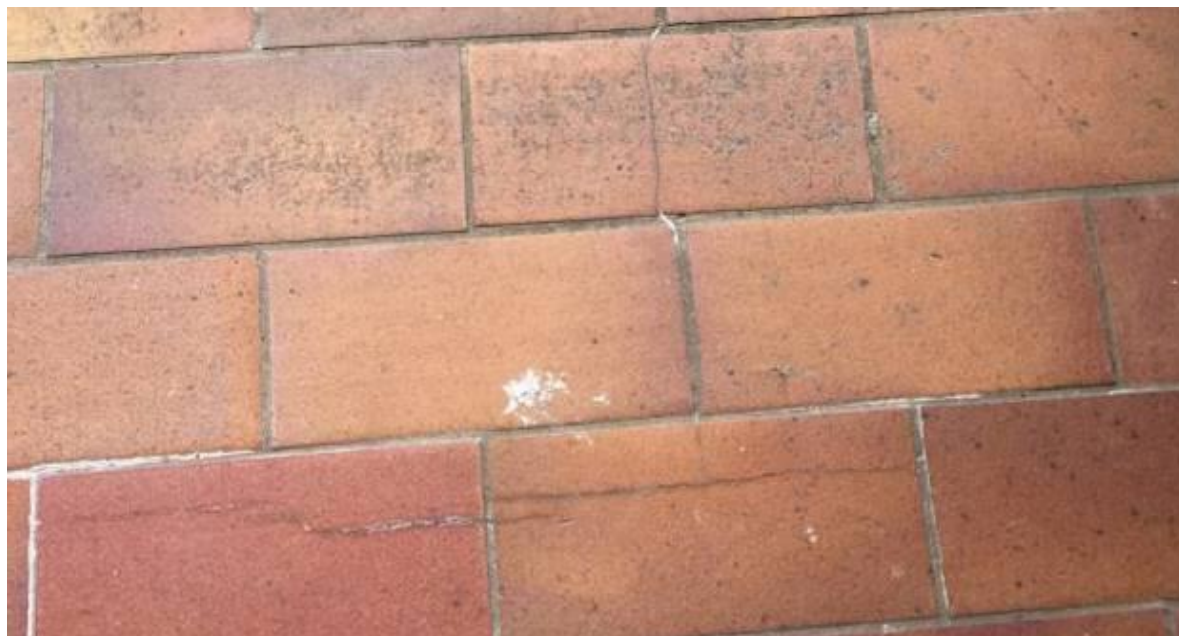
# BETONELEMENTEN

## BARSTEN IN KERAMISCHE TEGELS: ACHTERGEVEL

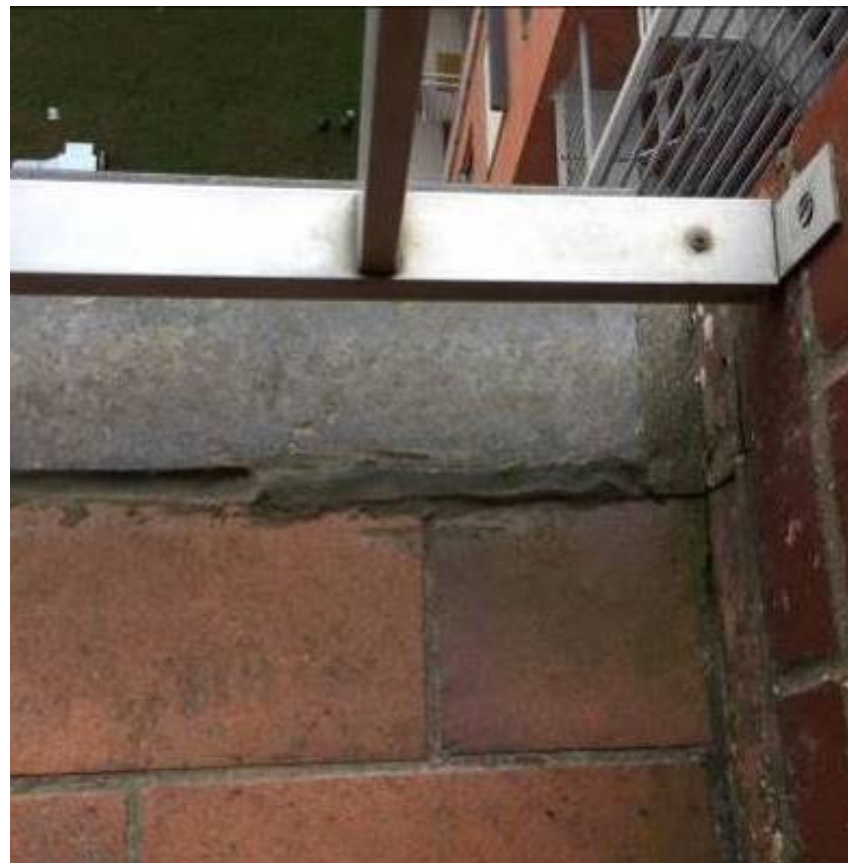
# BETONELEMENTEN

## KERAMISCHE TEGELS-DEKSTEEN: ACHTERGEVEL

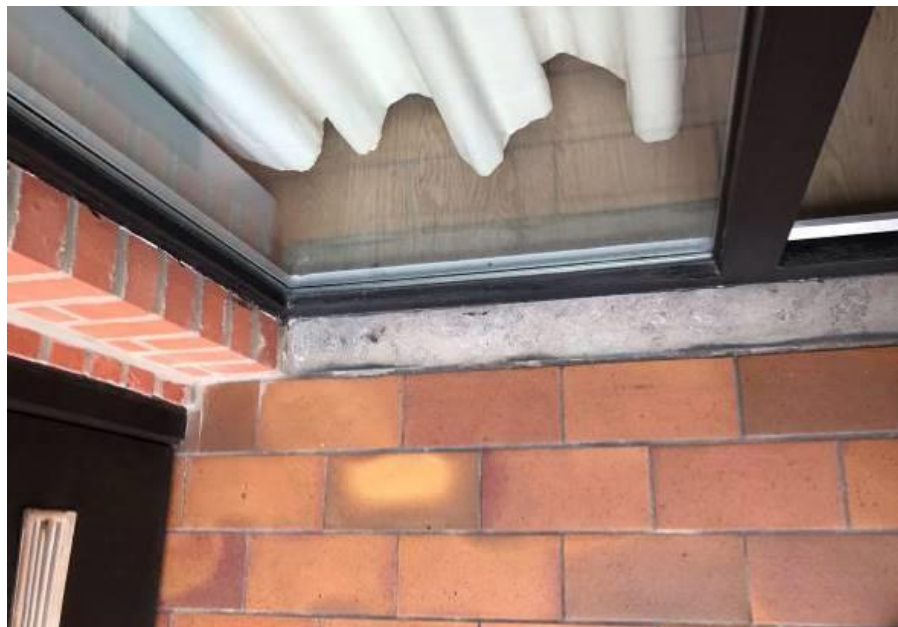
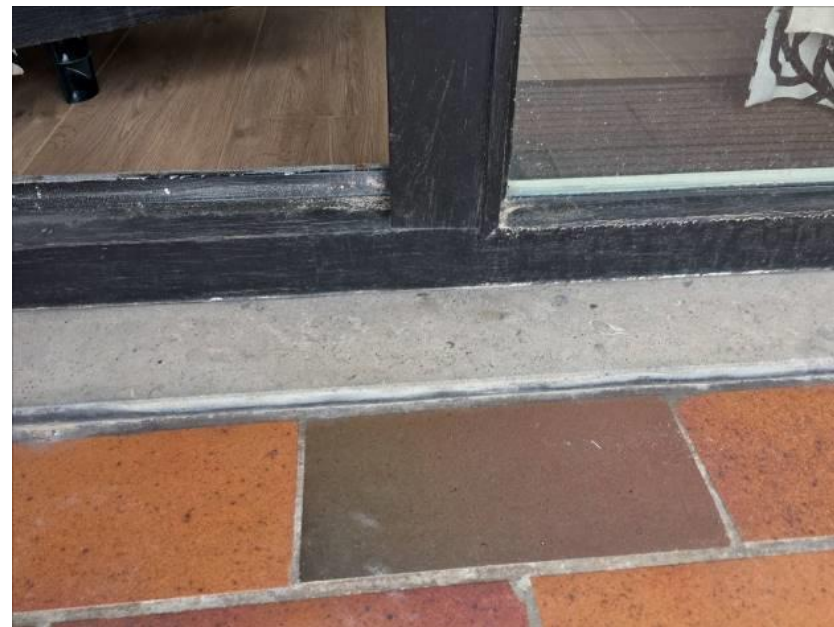
# BETONELEMENTEN

## RAAMDORPELS: ACHTERGEVEL

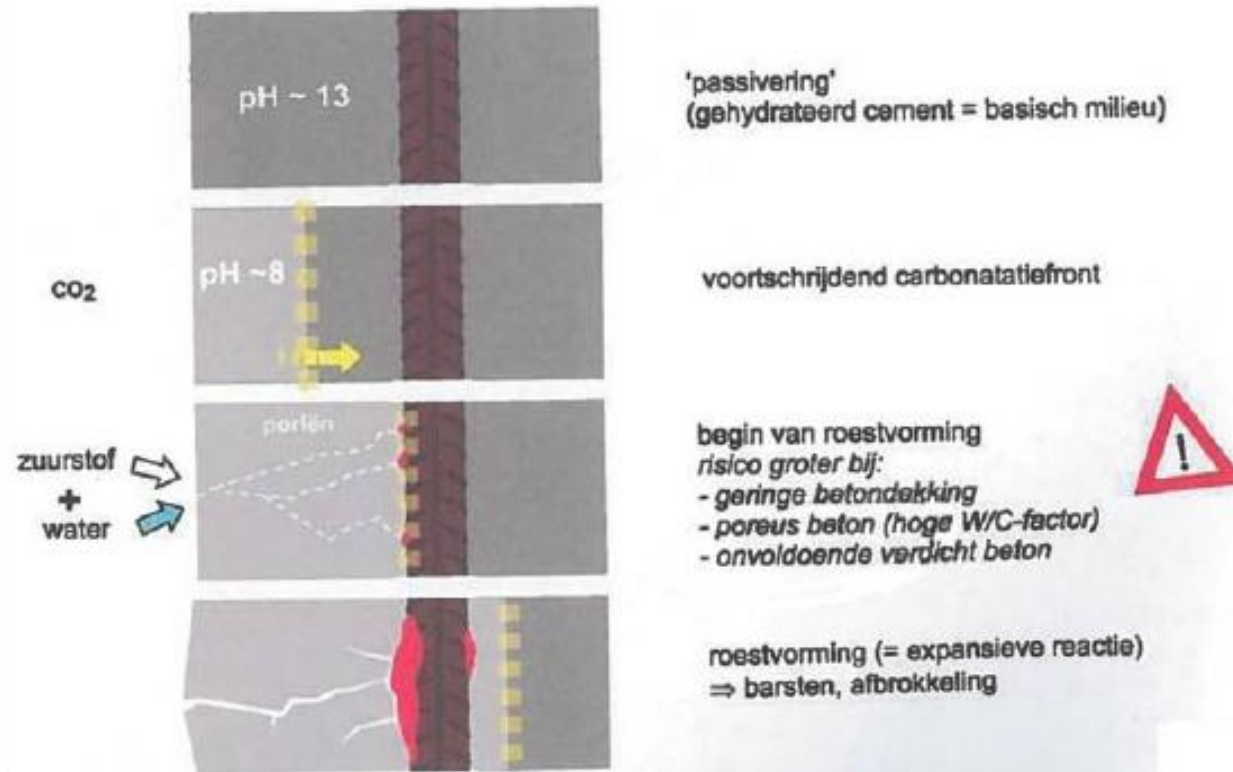
# BETONELEMENTEN

## INWENDIGE SCHADEPROCESSEN: CARBONATATIE

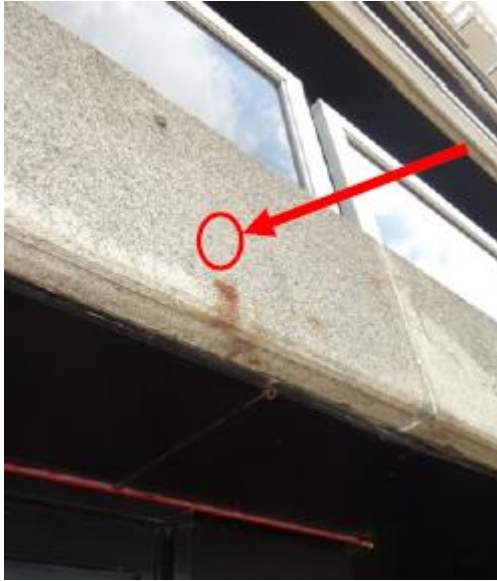
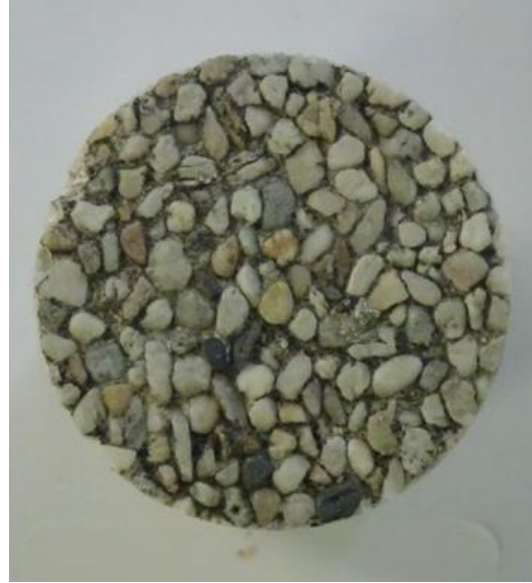
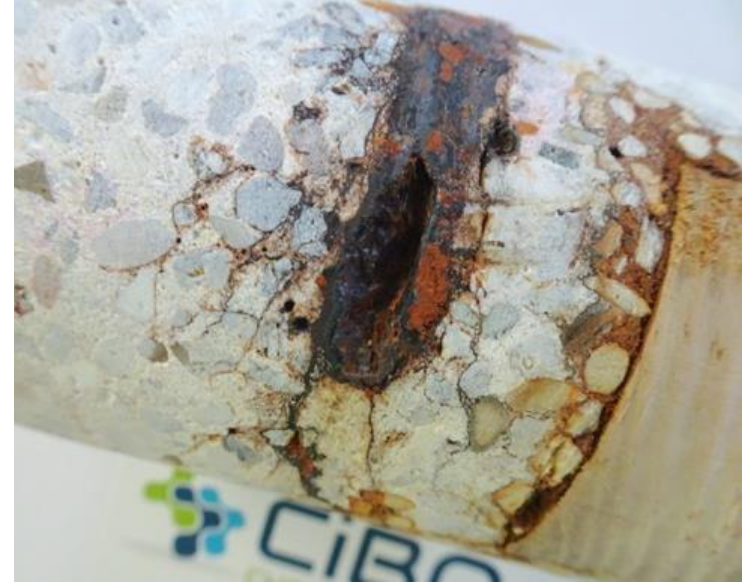
Kernboring voorgevel

Inwendig zware putcorrosie + veelvuldige scheurvorming -> uitwendig weinig schade  
Houten klossen -> oorzaak fijne scheuren?

- Carbonatatieprofiel -> beperkte overlap tussen wapening en gecarbonateerd beton
- Chlorideprofiel -> oorspronkelijke beton 'vrij' van chloriden, door de jaren heen ingedrongen
- Plaatselijk sterke verhoging van chloriden in beton
- Hoge tot zeer hoge chloridengehalten in frontale lip

- Probleem van chloriden (lokaal sterk verhoogd ( $>2,0\text{m}\%$ ))
- Vermoedelijk ter hoogte van houten klossen
- Nazicht beton op krimp-scheuren
- Het beperkte schadebeeld betekent geenszins dat de aantasting en/of schade in evenredige mate afwezig zijn.

- Duurzame betonherstelling aangevuld met kwalitatieve bescherming
  - 1 gedetailleerde inspectie scheuren na reiniging
  - 2 herstellen tot op gezonde wapening
  - 3 toepassing zinkanodes aan rand van uitbraakzones (ter voorkoming van herstelcorrosie)
- Vloeibaar PMMA systeem op loopvlakken
- Beschermende coating fronten als hemels

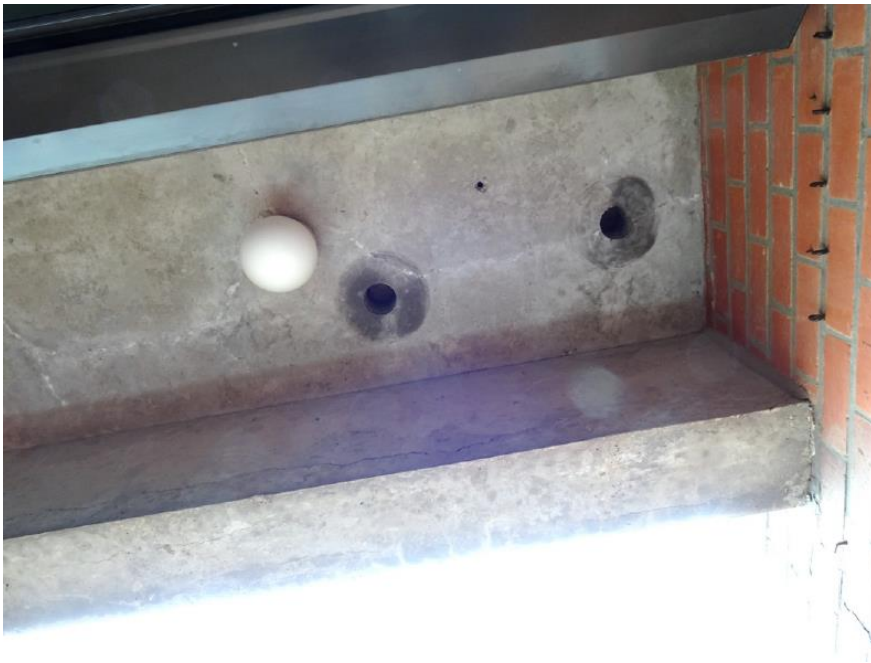
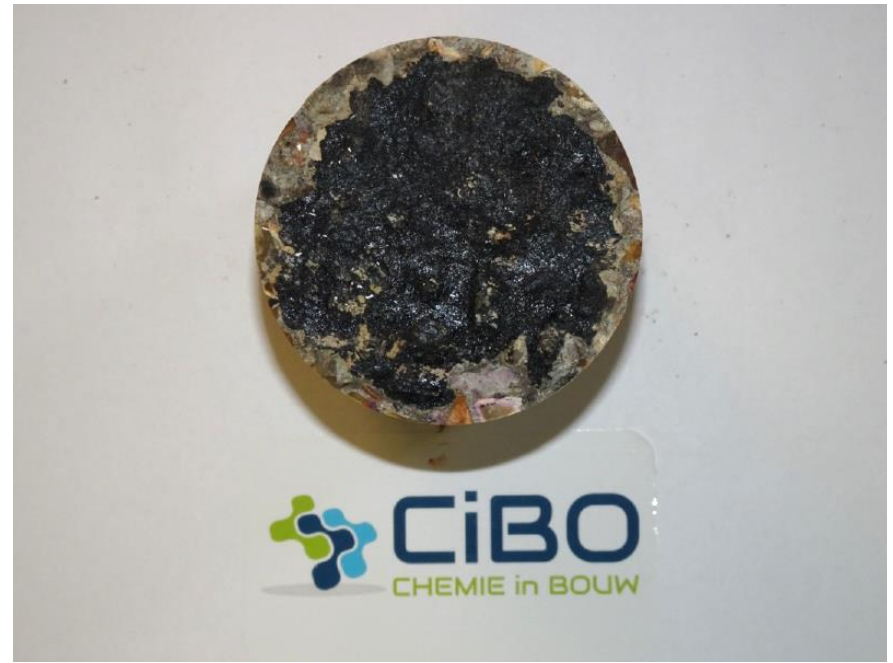
- Achtergevel ter plaatse gestort beton

Minder kwalitatief beton, beperkte alkalibuffer, weinig cement

- Groter potentieel voor carbonatatie-geïnduceerde corrosie, beperkt versterkt door de aanwezigheid van verhoogde chloridegehalten.
- De aantasting is reeds ver gevorderd en heeft de (onder)wapening reeds bereikt, maar dit vertaalde zich nog niet in grootschalige delaminaties. M.a.w. de corrosie van de wapening is een feit, de ernst van de corrosie is nog te beperkt op reeds (grootschalig) betondekking af te drukken.

Zeer groot potentieel voor carbonatatie-geïnduceerde corrosie, beperkt versterkt door de aanwezigheid van verhoogde chloridegehalte.

De aantasting is ook hier reeds ver gevorderd en heeft de wapening reeds bereikt en dit vertaalde zich ter plaatse van de balken meermaals WEL in grootschalige delaminaties (= afdrukking van de betondekking). M.a.w. de corrosie van de wapening is een feit, de ernst van de corrosie is reeds voldoende om betondekking af te drukken, het schadebeeld is omvangrijk.

- Diepe aantasting van het beton door carbonatatie (secundair chloriden)
- Beton met een laag cementgehalte en bijgevolg een lage duurzaamheid (resultierend in een snellere aantasting door carbonatatie)
- Aantasting betonsteen tot voorbij de wapening
- Groot schadebeeld
- Aanpak probleem is niet meer preventief maar curatief!

- Duurzame betonherstelling aangevuld met kwalitatieve bescherming
- Verwijderen van de beschadigde of afgedrukte betondekking en vervolgens verwijderen tot gezonde wapening
- Balken: volledige uitbraak! van oppervlak over een diepte van ca. 5 cm (voor-, onder, en achterzijde)
- Hemels: kan vergelijkbaar, let op beperkte dikte van betonplaat 10 cm
- Vloeibaar PMMA systeem op loopvlakken
- Beschermende coating fronten als hemels

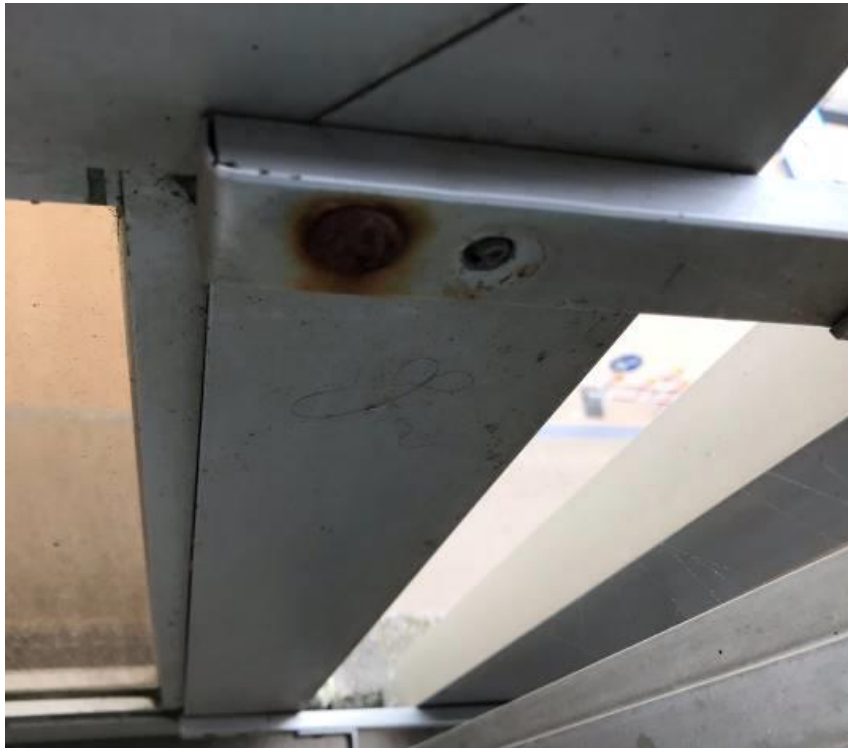
# BORSTWERINGEN VERANKERING

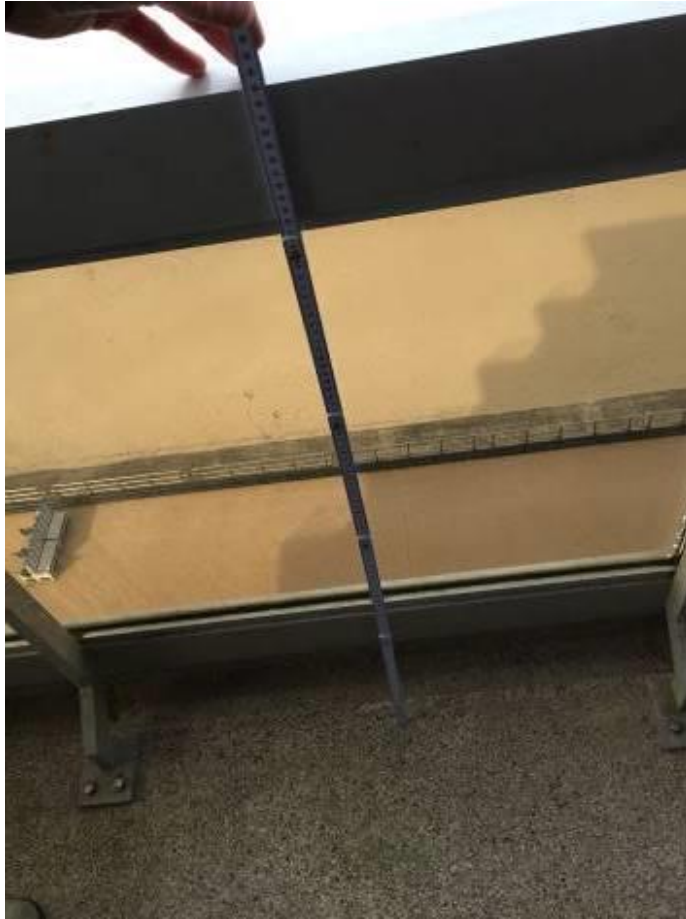
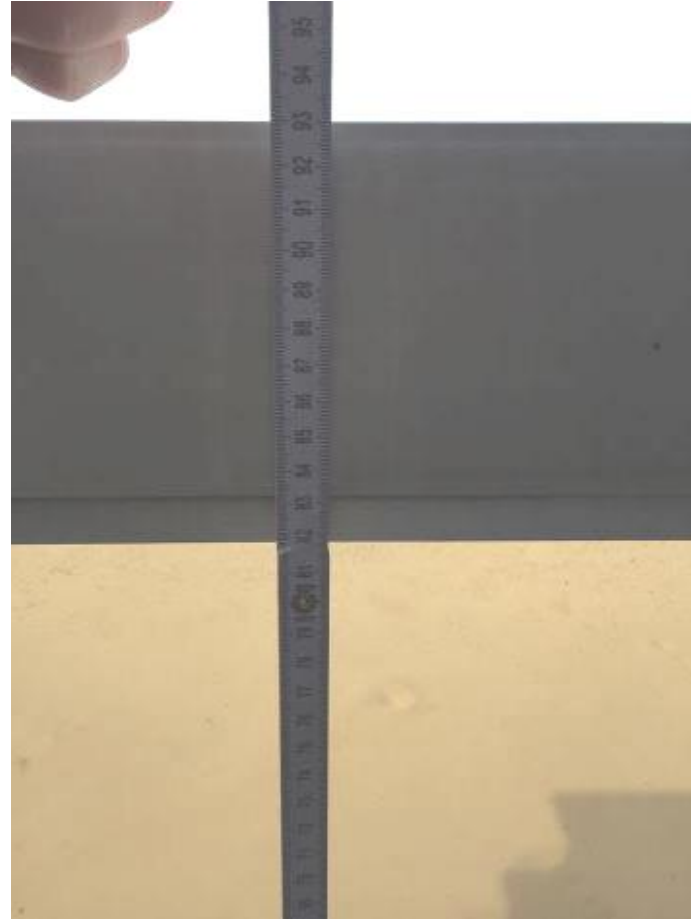
# BORSTWERINGEN

## HOOGTE

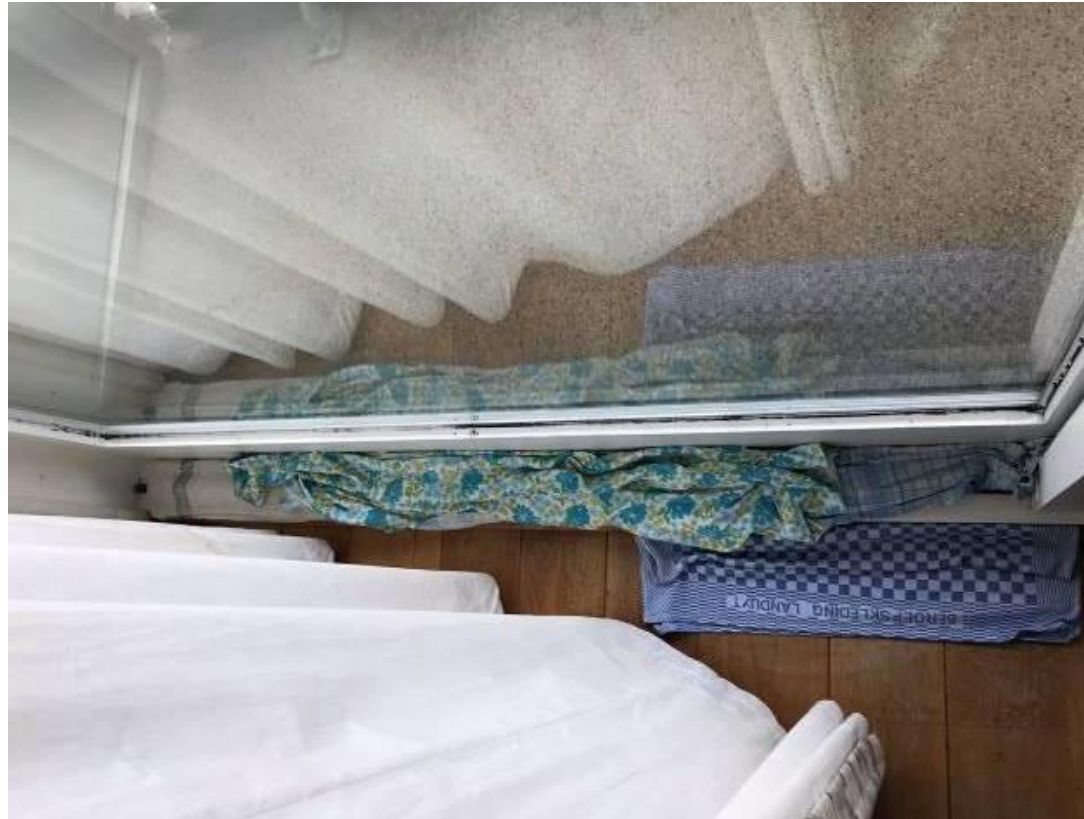
## BUITENSCHRIJNWERK WATERDICHTHEID?
