# VOORONDERZOEK RESIDENTIE ANITA

# VISUEEL ONDERZOEK RESIDENTIE ANITA

## uitgevoerd dd. 25.02.2021

## DESTRUCTIEF ONDERZOEK RESIDENTIE ANITA

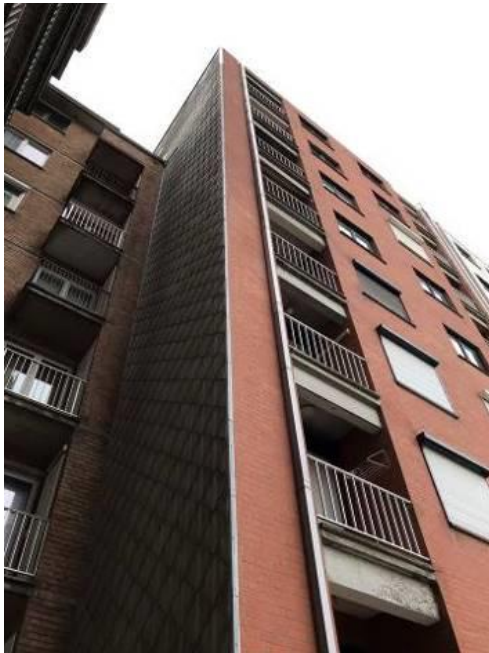
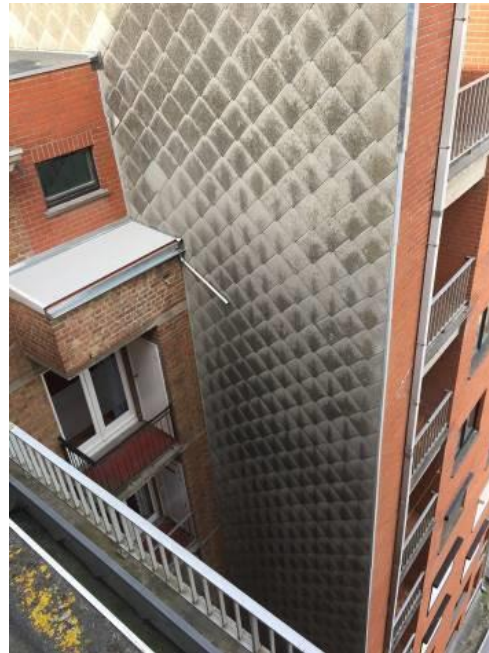
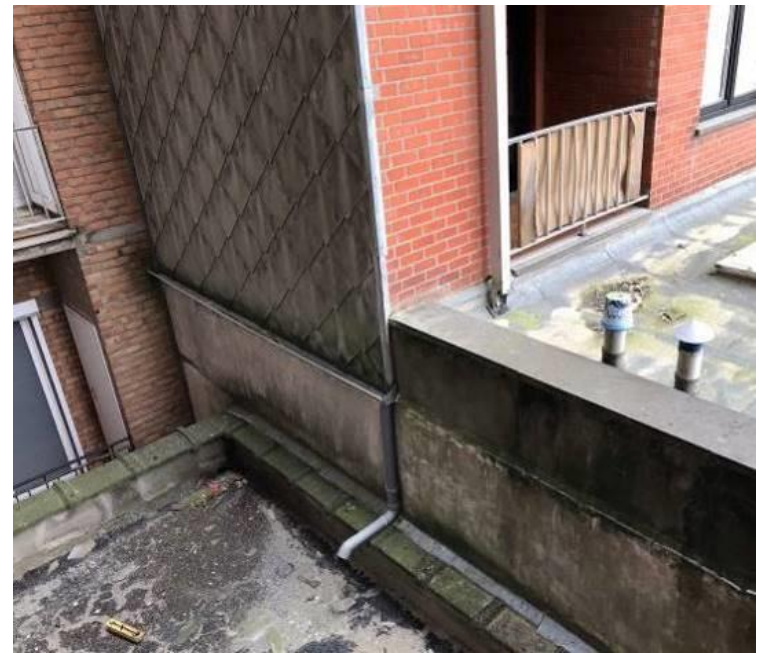
## ZIJGEVEL (ASBESTHOUDENDE) GEVELLEIEN

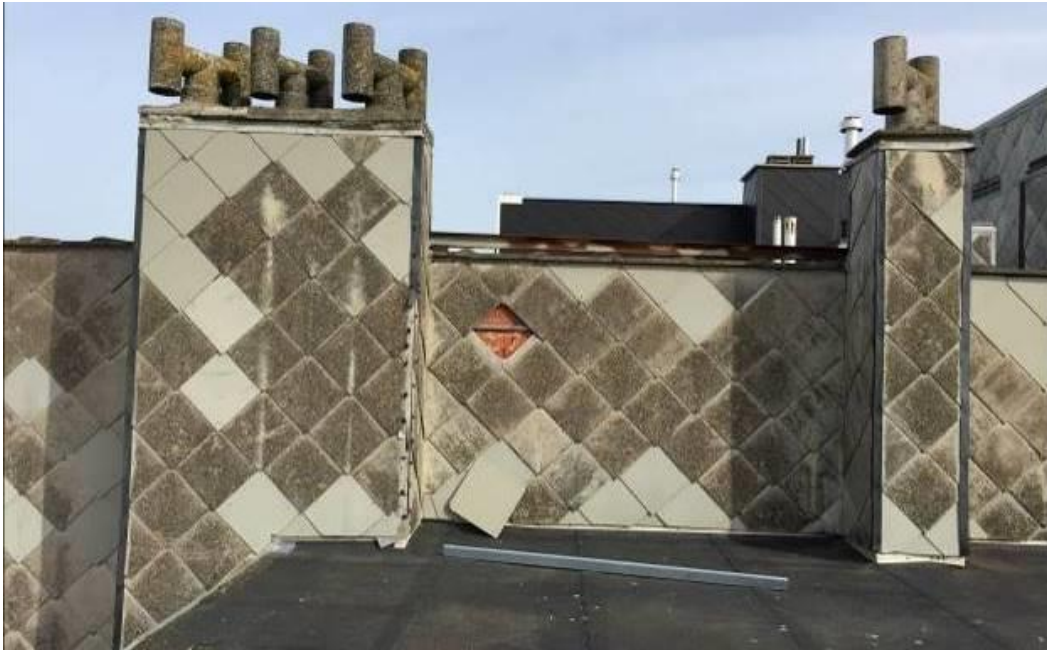
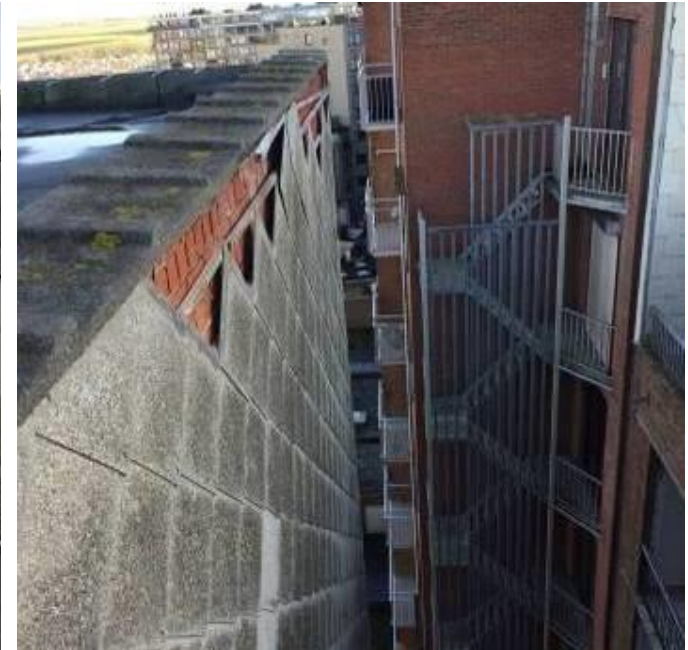
# ZIJGEVEL

## ONTBREKENDE LEIEN EN ROT REGELWERK

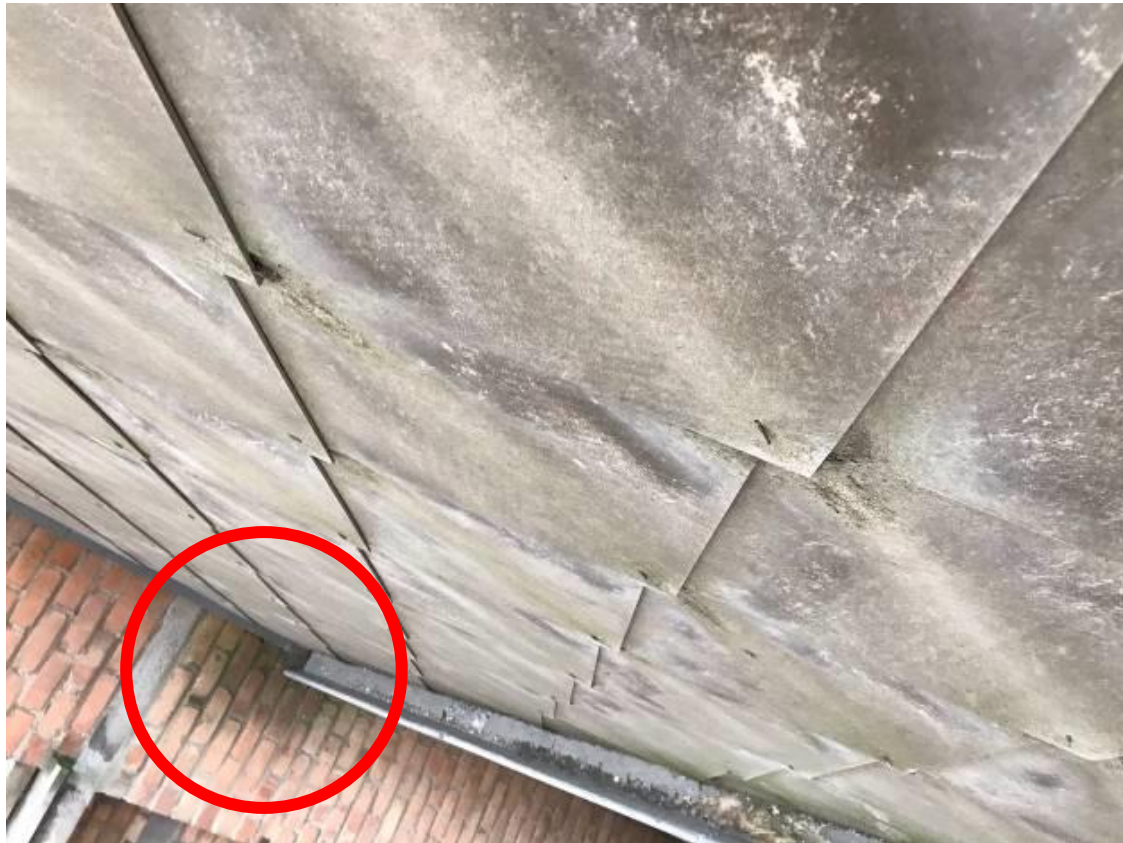
## ZIJGEVEL GOOT MET TEGENHELLING?

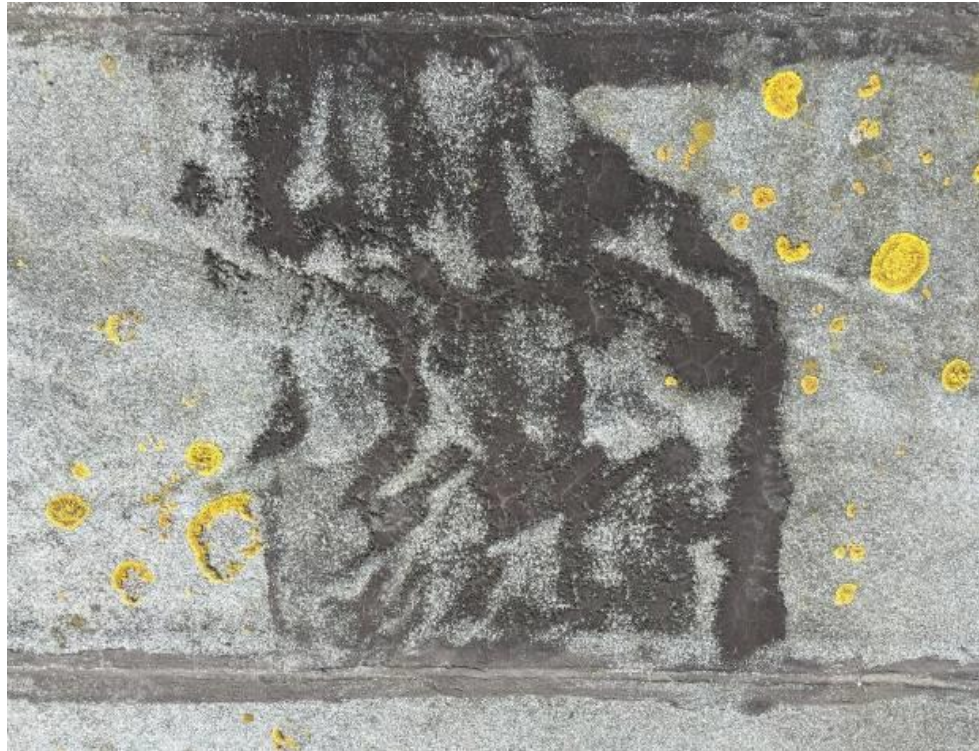
# PLAT DAK

## PLASVORMING EN VERWERING

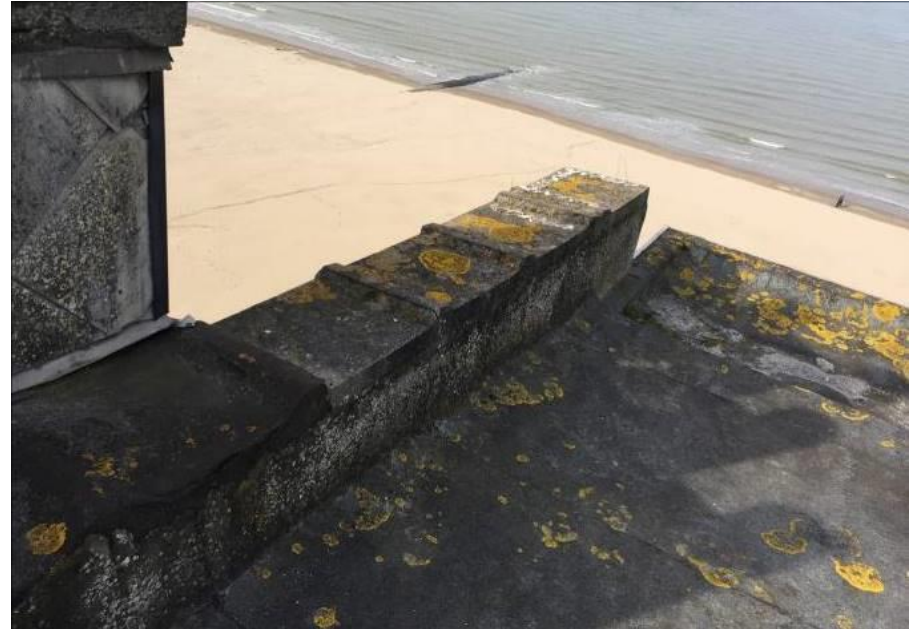
## PLAT DAK MOSVORMING

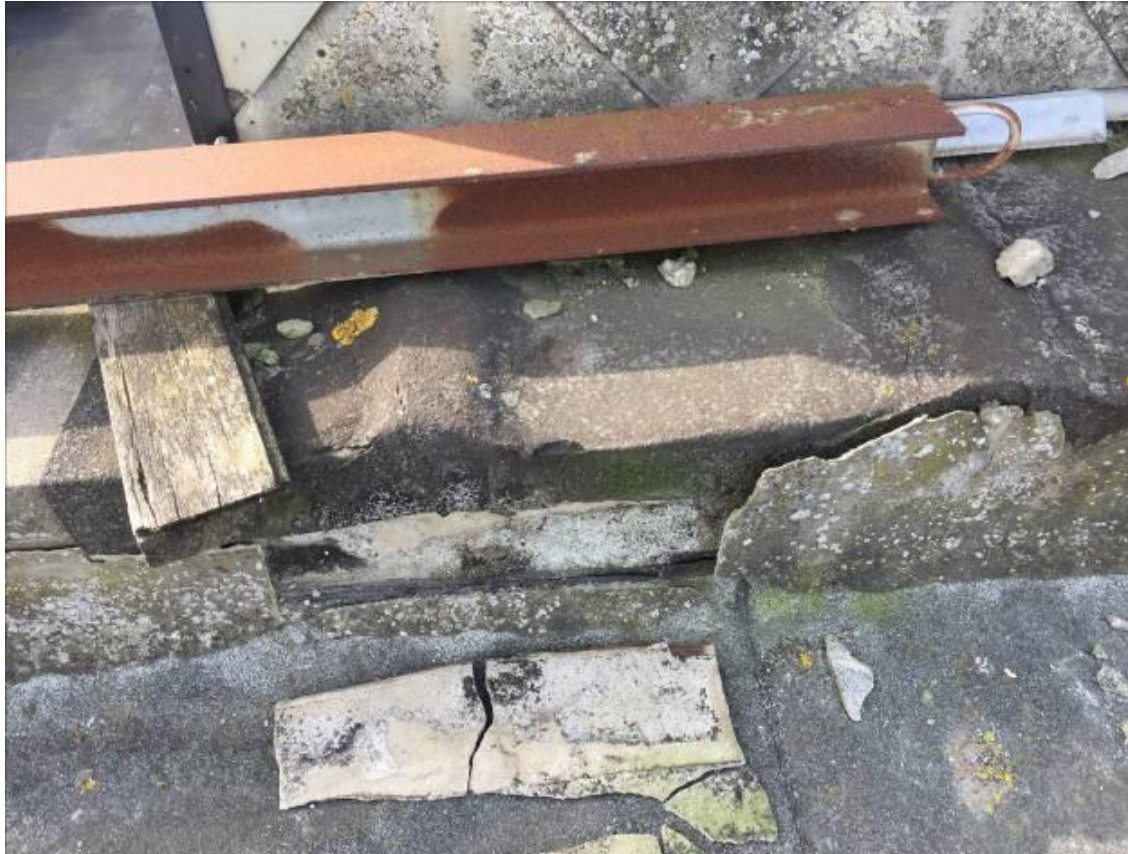
# PLAT DAK

## DICHTING OPSTANDEN?

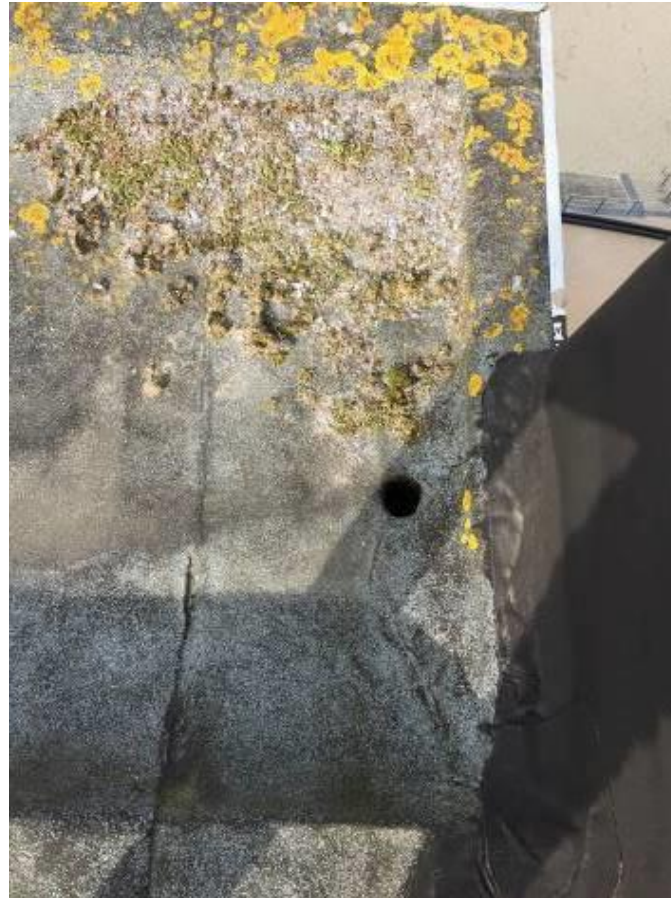
# PLAT DAK

## DIAMETER REGENWATERAFVOER?

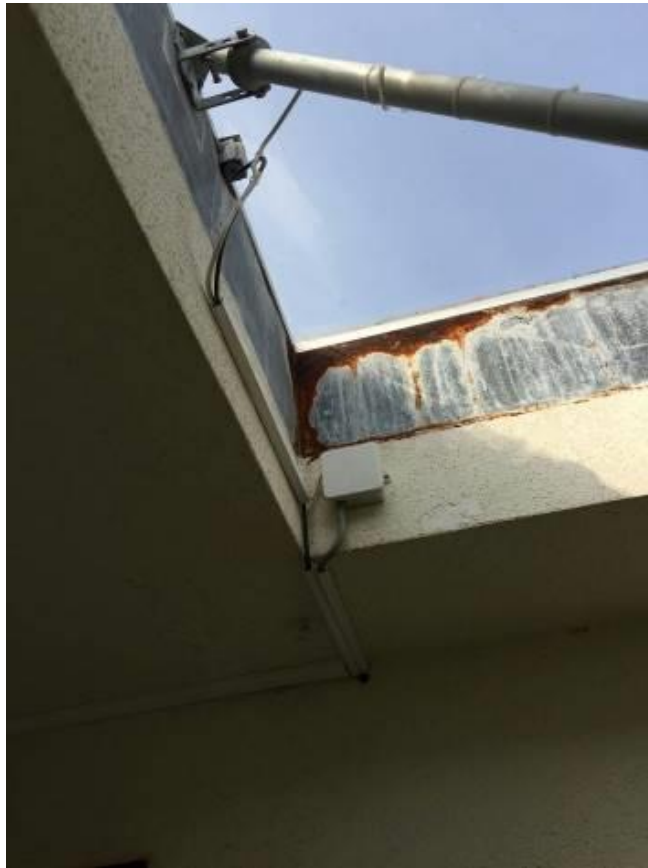
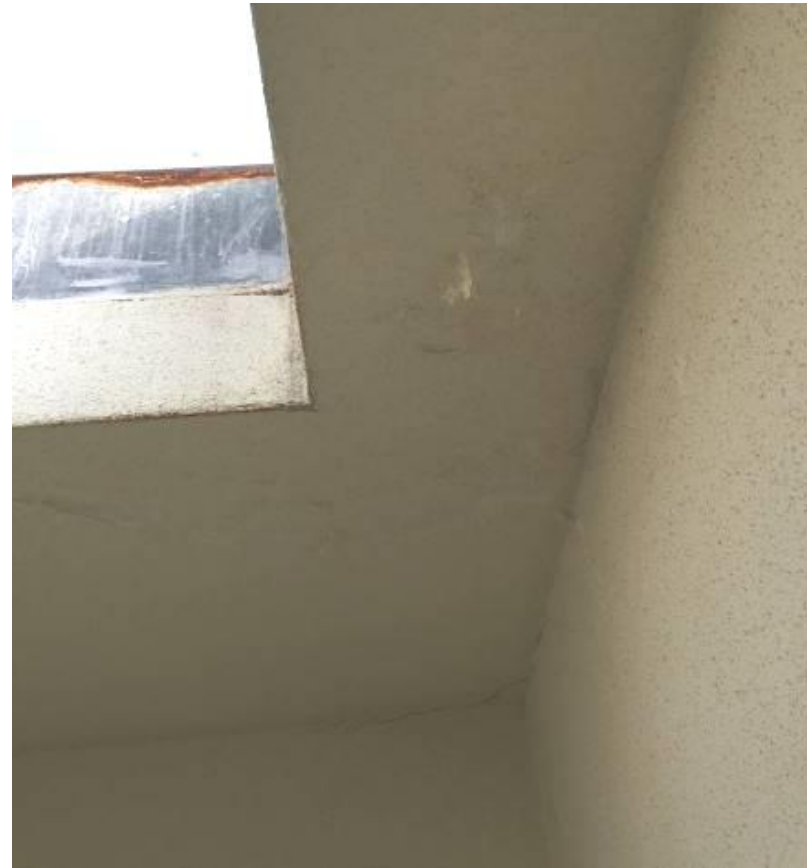
## PLAT DAK ROOKLUIK

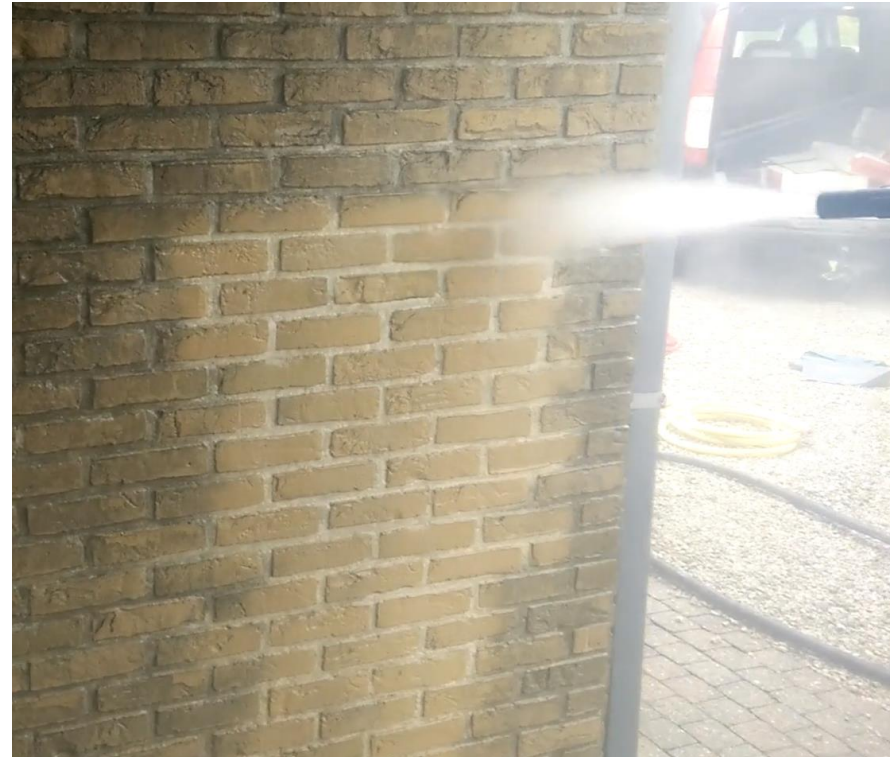
# METSELWERK VOORGEVEL

## Plan van aanpak:

- reinigen/ ontmossen
- lokaal steenherstel
- Nazicht achterliggende RWA
- hervoeegen gevel (toon op toon)
- hydrofuge

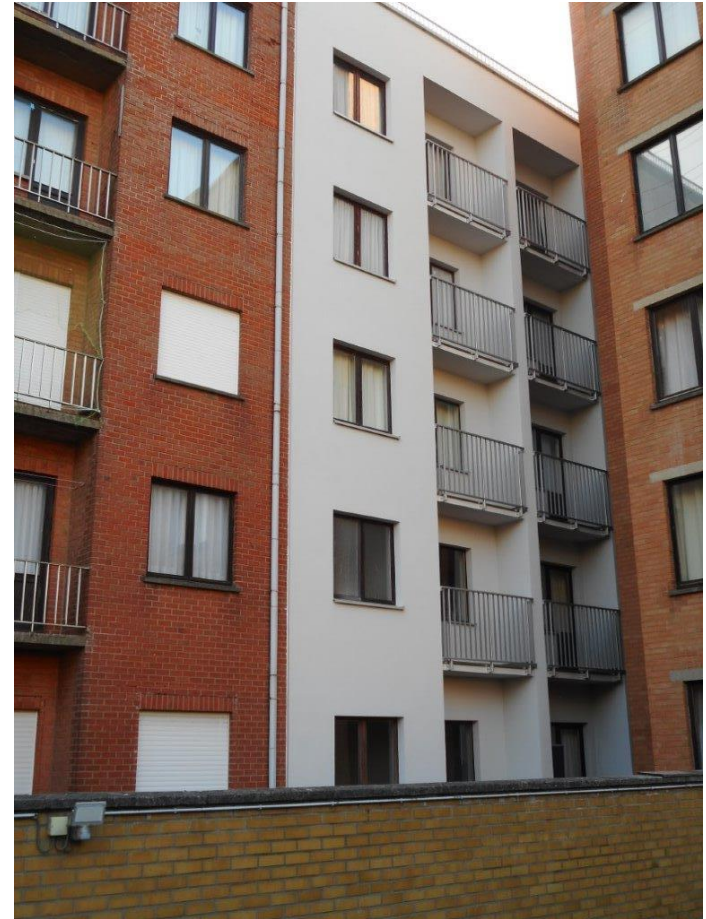
# METSELWERK

## ACHTERGEVEL

Plan van aanpak:

- Afbraak metselwerk
- Herstel structuur? (aanpak oorzaak)
- Nieuwe gevelbekleding (crepi)

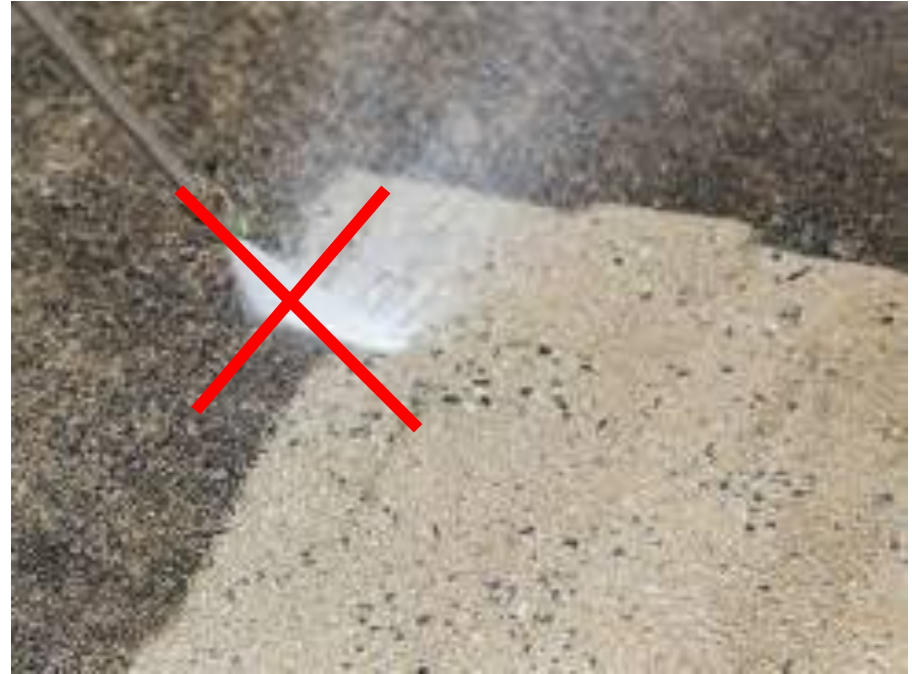
# BALKONELEMENTEN VOORGEVEL

Plan van aanpak:

- Reinigen/ ontmossen (zonder water)
- Vernieuwen plafondbekleding + RWA
- Plaatselijk herstel van aangetaste zones

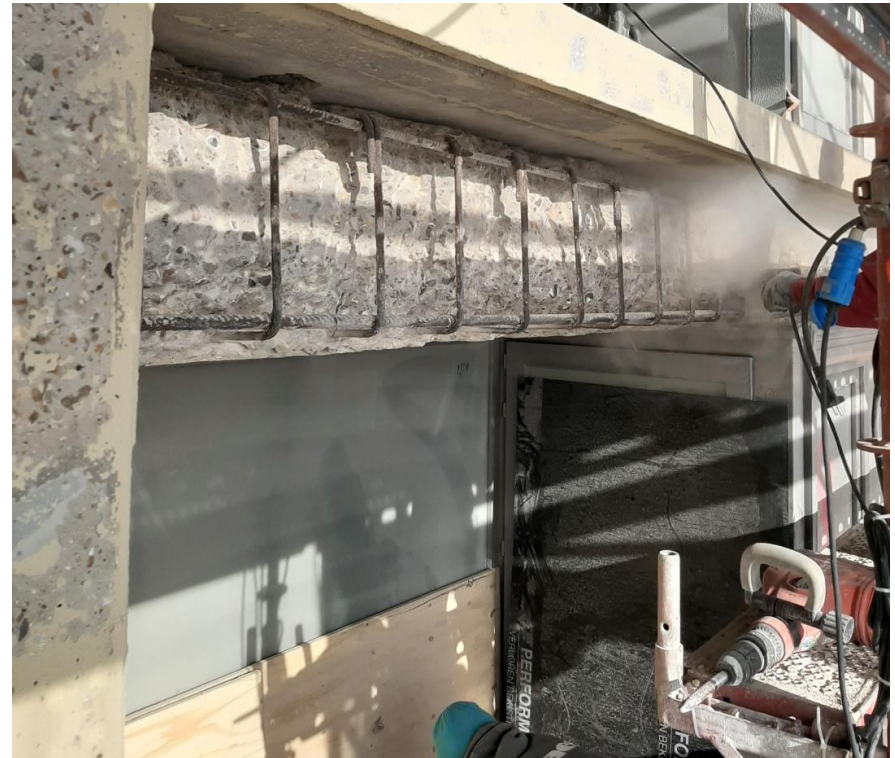
# BALKONELEMENTEN ACHTERGEVEL

Plan van aanpak:

- Reinigen/ ontmossen (deels)
- Plaatselijk herstel van aangetaste zones
