VME RESIDENTIE ANITA
P/A LAPLAGE - IMASBO

Verslagnummer: 0377-190905-01

VERSLAG VAN RISICOANALYSE VAN EEN PERSONENLIFT VOOR MODERNISERINGSWERKEN.

Plaats van onderzoek: VME RESIDENTIE ANITA ZEEDIJK 365
8434 WESTENDE

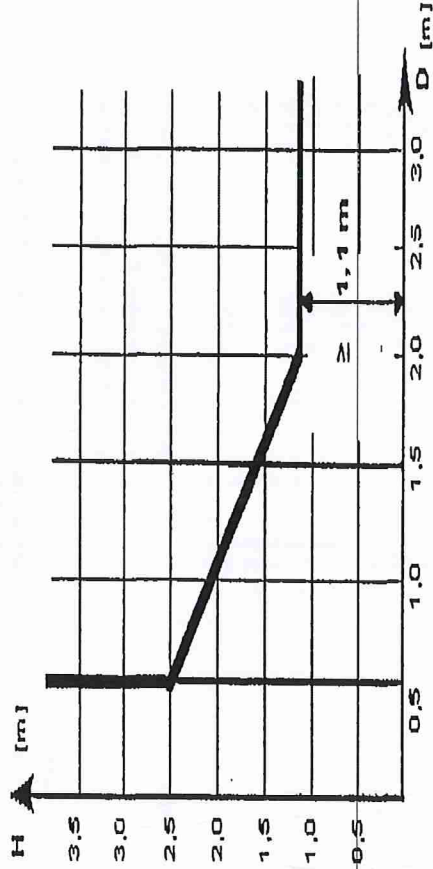
Schachtwanden

Hoogte schachtwand in functie van de afstand tot de bewegende / draaiende delen.
