Type document : **RAPPORT**
Type interventie : **TECHNISCHE BIJSTAND**
Object : **RESIDENTIE ANITA**

KENNISMAKINGSBEZOEK : VOORGEVEL & ACHTERGEVEL
Adres : Zeedijk 364,365,366 te B-8434 WESTENDE
Plaats interventie : Zeedijk 364,365,366 te B-8434 WESTENDE
Datum interventie : 06/05/2016
Uur interventie : 13:00 – 14:30

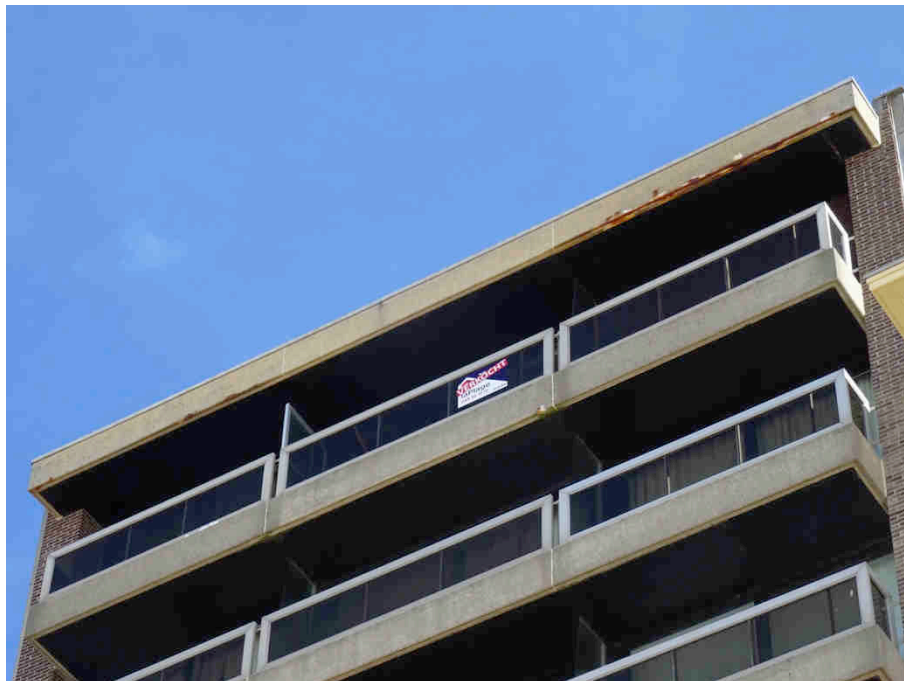
Ter plaatse van de dakluifel, specifiek het frontvlak en de onderrand van de uitgewassen prefab betonelementen vertonen **grotere en felgekleurde roestvlekken**.

FOTO 3. Residentie ANITA, voorgevel :
Detail zicht op dakluifel en aanwezig schadebeeld.

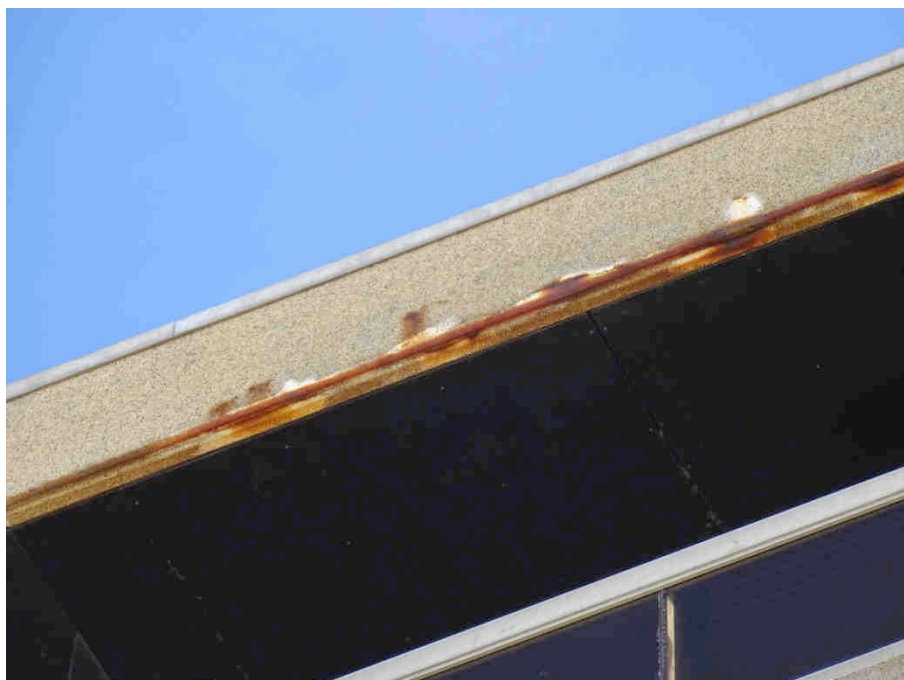
Witte vlekken verraden eerdere pogingen tot behandeling. Bij inzoomen noteren we naast de felle roestvlekken ook **aanwezigheid van scheurvorming**, zowel op het frontvlak als in de druipgoot onderaan. Corrosie van de langswapening is hiervoor verantwoordelijk alsook de beugelwapening (concentraties). In dergelijk geval is er risico dat de buitenhoek van het front/onderzijde afbreekt, t.t.z. de betondekking. Dit vormt een gevaar (vallende stukken beton) voor het voetverkeer op de Zeedijk en wordt bij voorkeur zo snel mogelijk behandeld : lokaal afnemen van de betonhoek via gebruik van een hoogwerker (eventueel brandweperladderwagen). Dit laatste zal de sterkte van de betonelementen niet nadelig beïnvloeden.

FOTO 4. Residentie ANITA, voorgevel :
Idem, detail van frontpaneel dakluifel met specifiek schadebeeld.

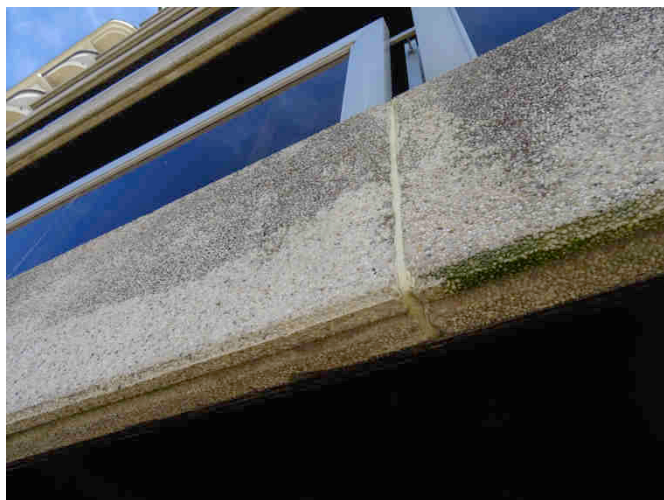
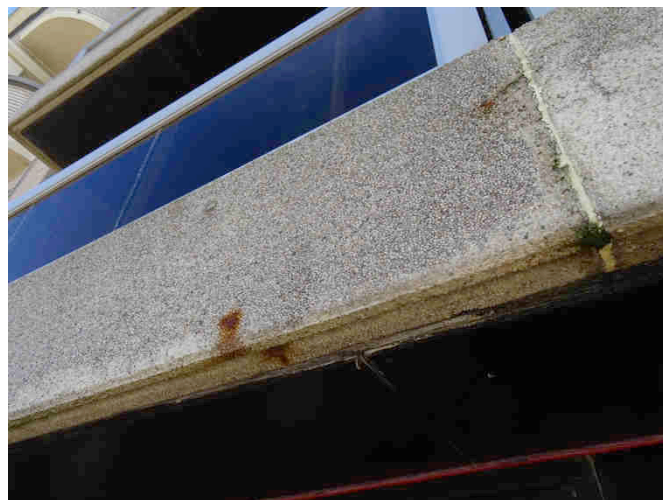
De gevel is aan het oppervlak enigszins (**licht**) **vervuild** wat zich uit in een specifieke wolkerig aspect van bleker en donkere vlekken op betondelen en gemetselde flankpenanten. Plaatselijk is **organische aangroei** (groene algen, mos) aanwezig, deels het wolkerig aspect verklarend. De symbiose van bacteriën (onzichtbaar), schimmels (onzichtbaar), algen (zichtbaar) en mossen (zichtbaar) tasten betonsteen slechts traag aan.

Op het zelfde moment kan een snelle visuele evaluatie van de rest van de frontpanelen van de balkonelementen plaatsvinden. We noteren thans strikt lokaal enkele **roestvlekken** die uiteraard wijzen op corrosie van de wapening, meer dan waarschijnlijk te wijten aan chloride.

FOTO 5. Residentie ANITA, voorgevel :
Detail van vervuiling en plaatselijk schadebeeld op frontpaneel balkonelement.

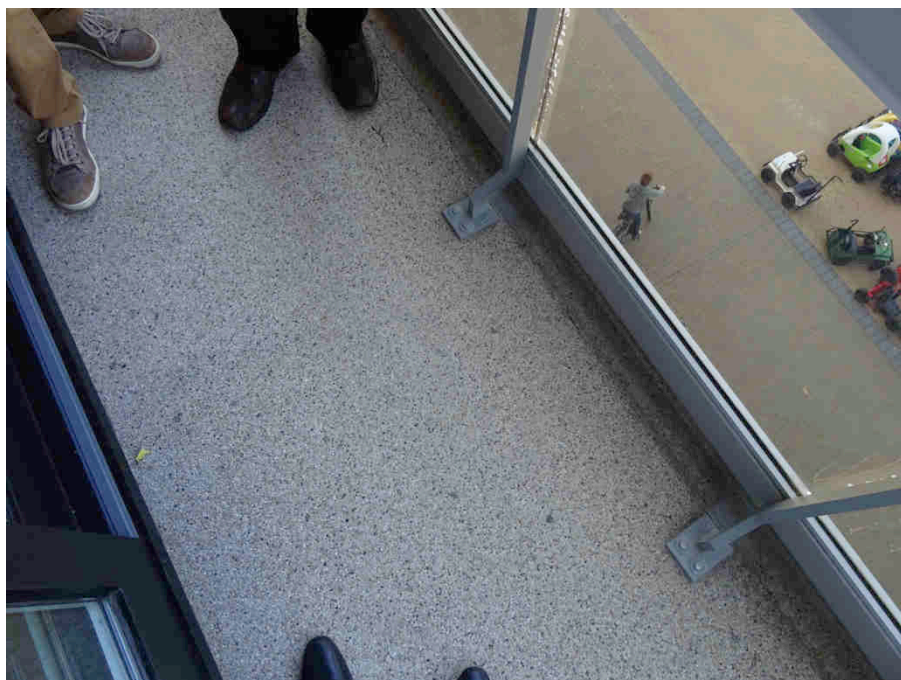
We noteren wel de montage van de leuning op de vloervlakken via mechanisch verankering, wat lokaal ter hoogte van de montagebout het risico's op infiltratie van water (+ chloriden, ...) verhoogt.

FOTO 6. Residentie ANITA, voorgevel :
Detailzicht op balkonvloer balkonelement en verankering van de leuning.

Verplaatsen van leuning van het vloervlak van de balkons naar de fronten van de balkons minimaliseert infiltraties via de verankeringen. Sanering van rot schrijnwerk of vervangen van schijnwerk kunnen noodzakelijk zijn.

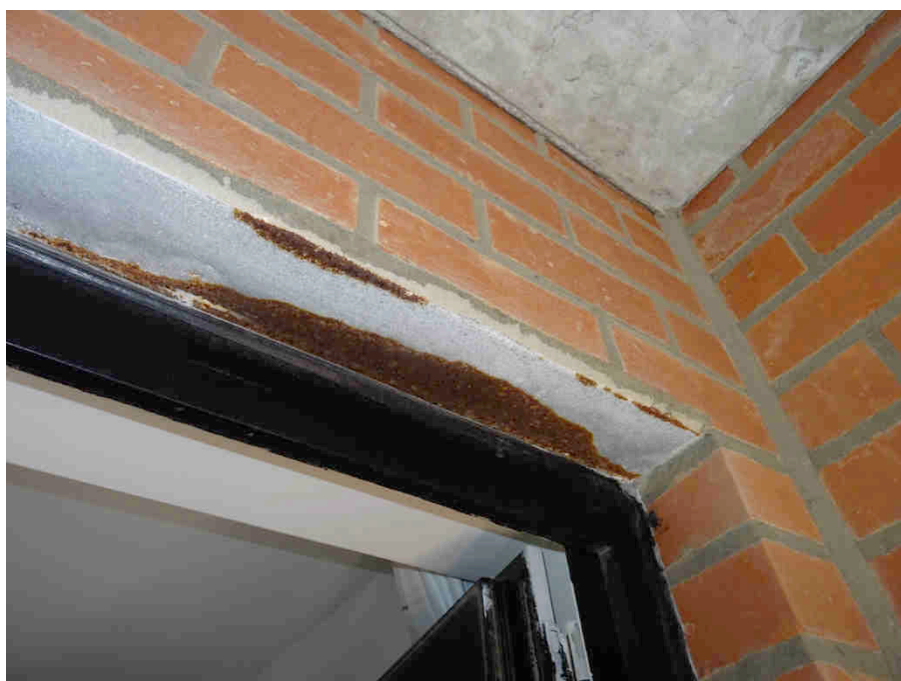
Boven de slaapkamerramen ter plaatse van de loggia's noteren we **corrosie van de gegalvaniseerde lateiprofielen**. Een lichte vorm van oppervlakkige corrosie is uiteraard niet onmiddellijk een probleem tenzij dit evolueert naar ernstiger vormen (zie verder).

FOTO 8. Residentie ANITA, achtergevel :
Detailzicht op loggia : buitenparement in metselwerk, gegalvaniseerde lateiprofielen, houten schrijnwerk.

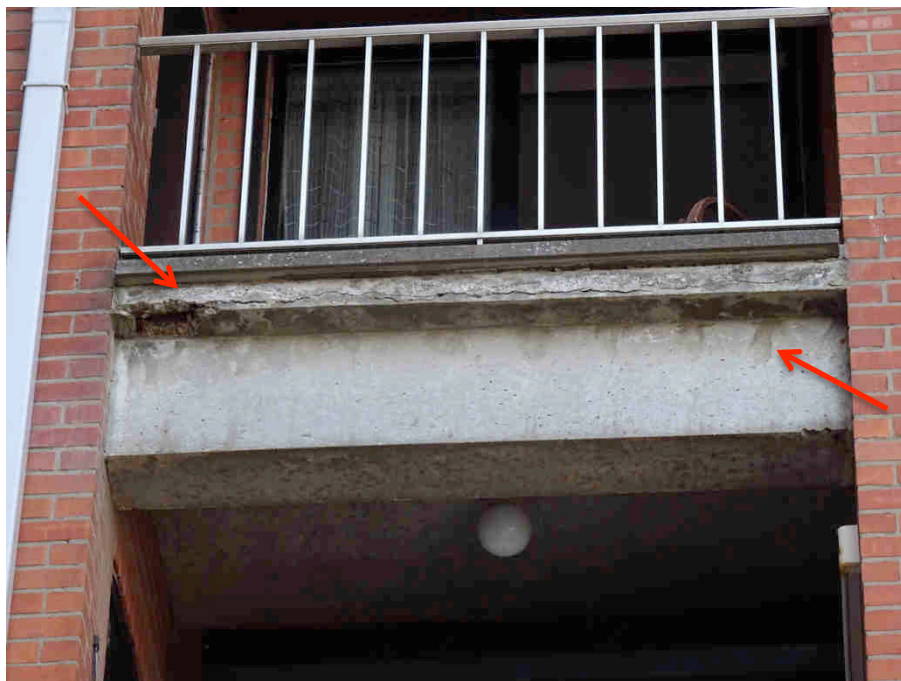
Gescheurde balkonleuningen met afgebrokkelde betondelen is reeds een feit. De aanwezigheid van **(inwendige) scheurvorming** dewelke zich uit als vlekvorming aan het oppervlak, duidelijk de positie van de beugelwapening weergevend, is eveneens plaatselijk een feit. Beide wijzen op een aantasting van het beton (door carbonatatie) en corrosie van de wapening als gevolg. Vermoedelijk is ook een dis-localatie van de wapening (lees : slecht geplaatste wapeningskorf) ook één van de oorzaken van de aanwezige schade.

FOTO 9. Residentie ANITA, achtergevel :
Detailzicht op schadebeeld balkonneus en gevelbalk.

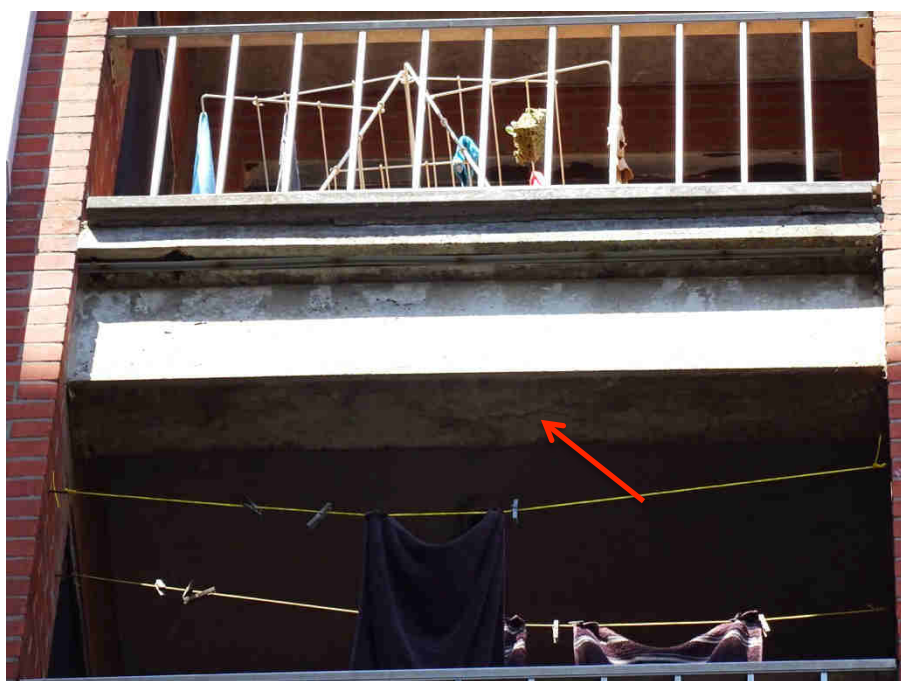
Niet enkel inwendige maar eveneens reeds **uitwendig zichtbare scheurvorming** kan vastgesteld worden, zelfs **grotere scheurvorming**, op de gevelbalken.

FOTO 10. Residentie ANITA, achtergevel :
Detailzicht op schadebeeld balkonneus en gevelbalk.

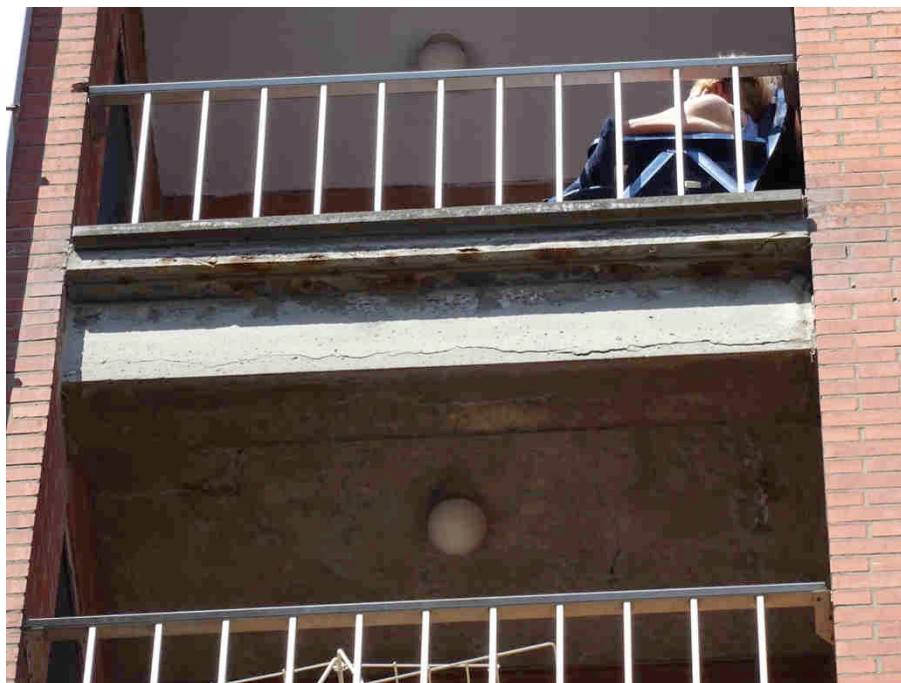
Plaatselijk betekent dit dat er een risico aanwezig is dat de betondekking van de onderwapening van de gevelbalken op korte termijn afbrokkelt en naar beneden valt, ofwel op het balkonvloervlak, ofwel op het dak van de achterbouw, wat schade kan berokkenen aan de waterdichting op het dak van de achterbouw, aan de aanwezige lichtkoepels, mogelijks een risico vormt voor letsel aan toevallig aanwezige personen.

FOTO 11. Residentie ANITA, achtergevel :
Detailzicht op schadebeeld balkonneus en gevelbalk.

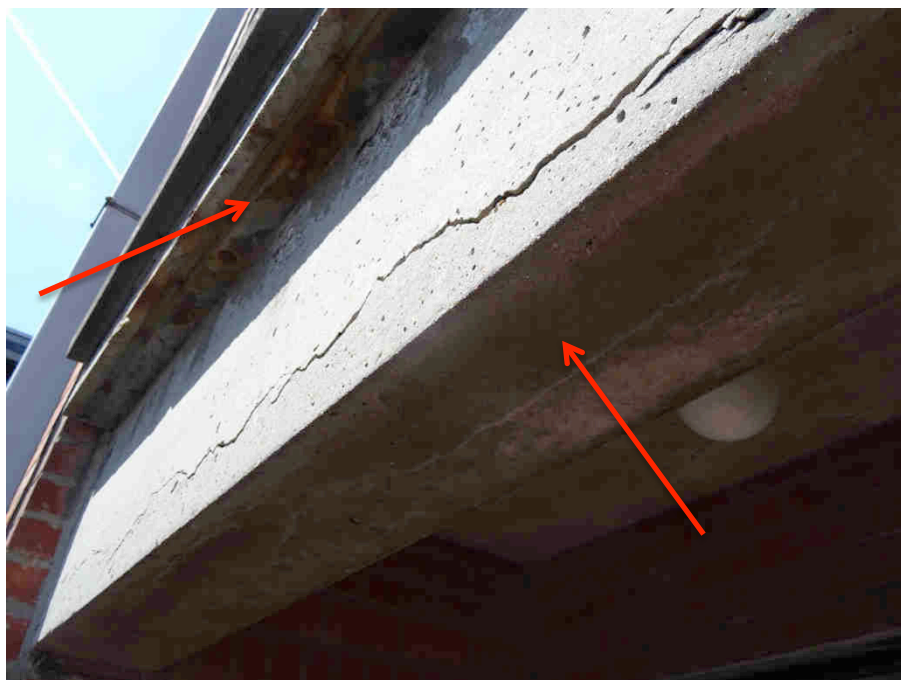
FOTO 12. Residentie ANITA, achtergevel :
Detailzicht (foto 11) met schadebeeld balkonneus en gevelbalk (voor- en onderzijde)

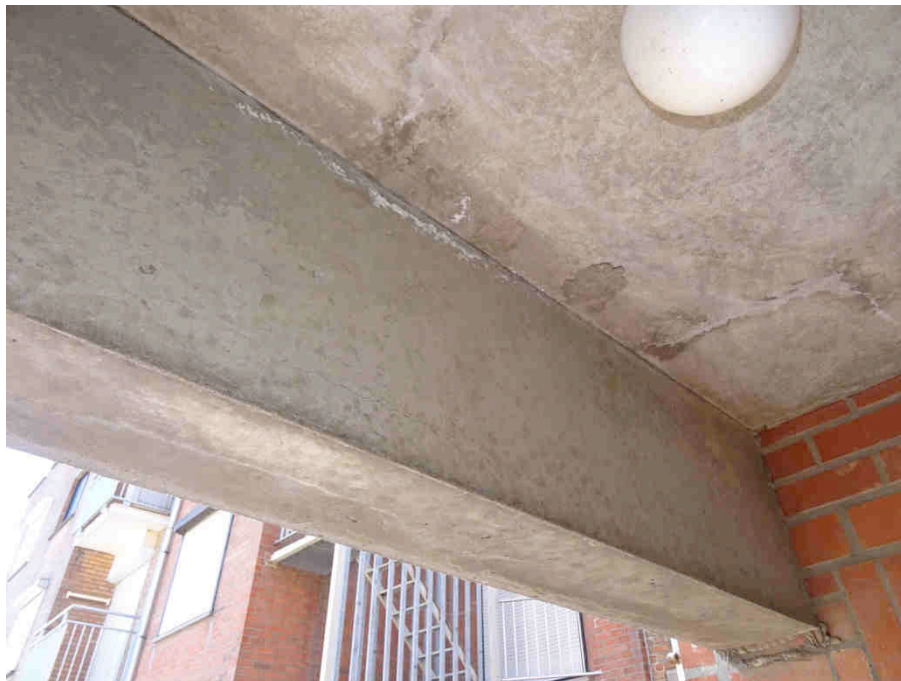
We noteren op de onderzijde van de balkonvloerplaten, de balkonhemels, lokale aanwezigheid van kleine delaminaties van betondekking, scheuren met lokaal uitstroom van water en witte zouten.

FOTO 13. Residentie ANITA, achtergevel :
Detailzicht (foto 11) met schadebeeld balkonneus en gevelbalk (achter- en onderzijde). Eveneens beperkt schadebeeld op balkonhemel.

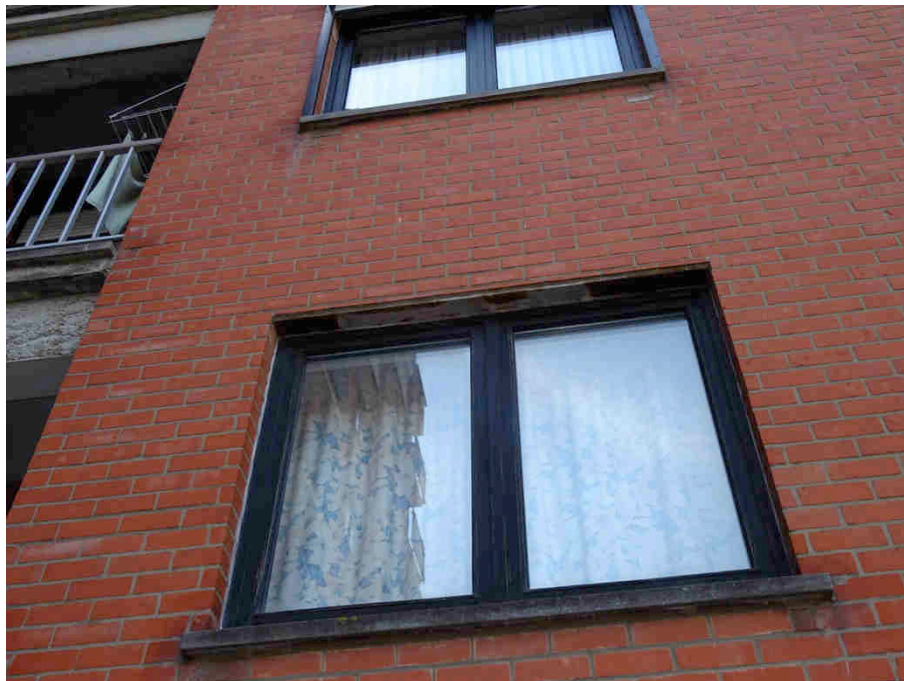
Ter plaatse van het centrale deel van de achtergevel noteren we een **problematiek van corrosie van de gegalvaniseerde lateiprofielen**, met plaatselijk reeds sterk expanderende roest die op zijn beurt verantwoordelijk is voor het scheuren en wegdrukken van stukken gevelparement.

FOTO 14. Residentie ANITA, achtergevel :
Detailzicht op gevelopening met gemetseld buitenparement, gegalvaniseerde lateiprofielen, houten schrijnwerk, blauwsteen dorpels.

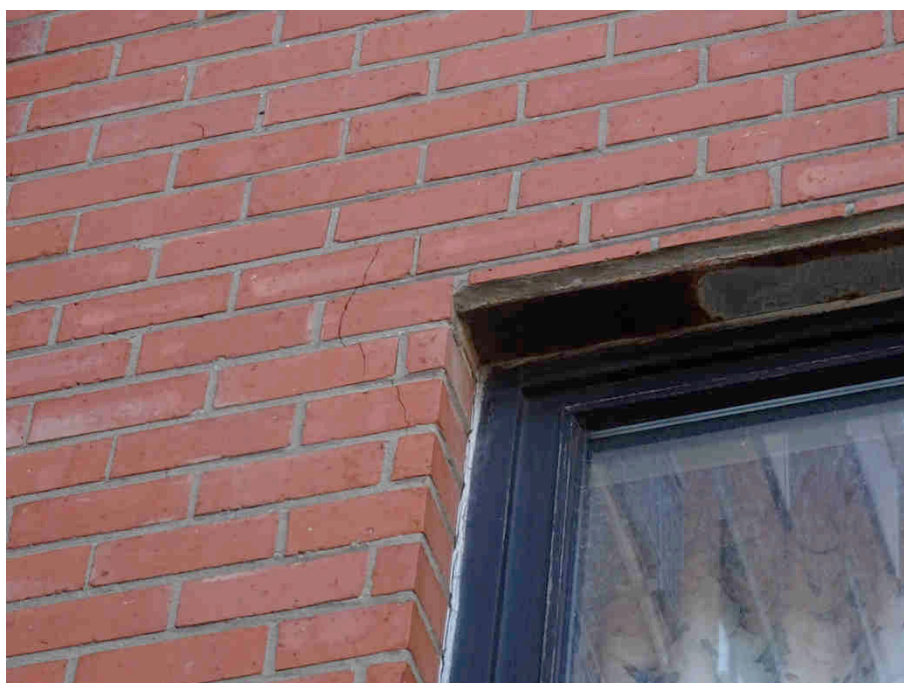
FOTO 15. Residentie ANITA, achtergevel :
Detailzicht op de corrosie van het lateiprofiel, kleine scheurvorming in metselwerk.

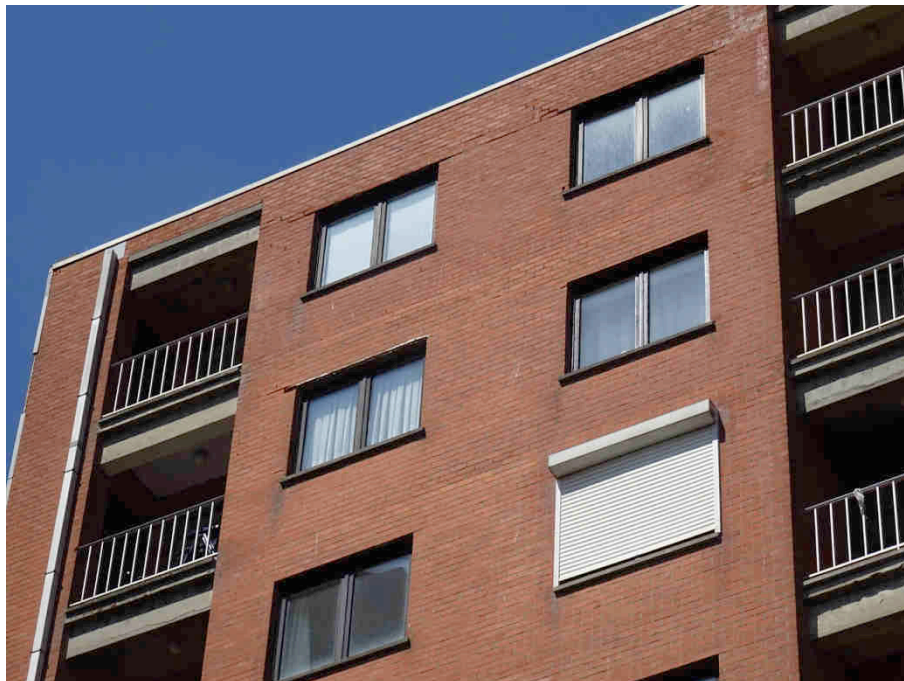
FOTO 16. Residentie ANITA, achtergevel :
Algemeen zicht gevelparement bovenste verdiepingen. Zware schade aan gevelparement door corroderende lateiprofielen.

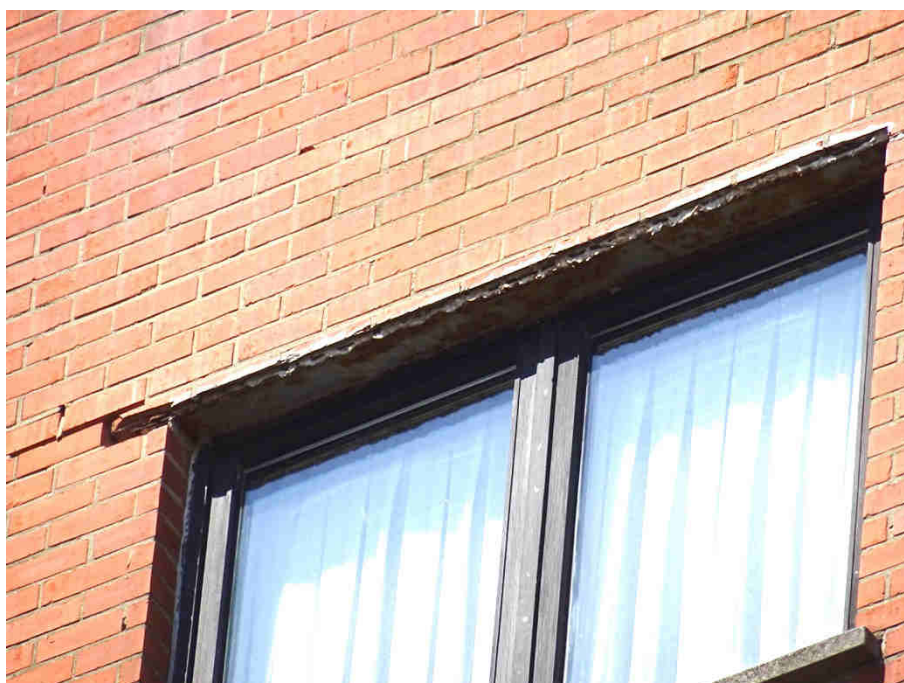
Vooraf de lateiprofielen op verdieping +8 en +9 vertonen **sterkere corrosie** met grotere schade aan het gevelparement. Vermoedelijk het feit dat het geveldeel tussen lateien +9 en dakrand beperkt is in hoogte verklaart mee het gemak waarmee het gevelparement omhoog gedrukt wordt en scheurt.

De corrosie van de lateien vergemakkelijkt uiteraard wanneer scheuren in het metselwerk de aanvoer van water faciliteren. In maritieme omgeving is in de lucht chloride aanwezig wat aanvullend de corrosie katalyseert.

Gevaar ter plaatse van deze lateien is de mogelijkheid van het uitvallen van bakstenen of stukken gevelparement. Ook het feit dat water makkelijker het gevelparement kan percoleren, verhoogt het risico op (water-)schade binnenin de appartementen.

FOTO 17. Residentie ANITA, achtergevel :
Detailzicht op corroderend lateiprofiel en schade aan gevelmetselwerk (links).

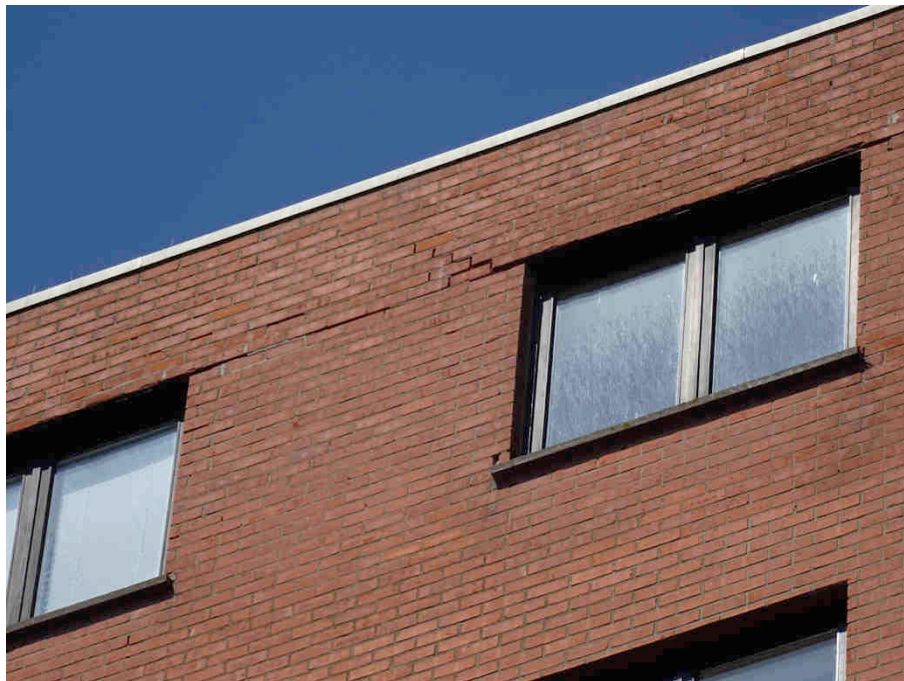
FOTO 18. Residentie ANITA, achtergevel :
Detailzicht op corroderend lateiprofiel en schade aan gevelmetselwerk.

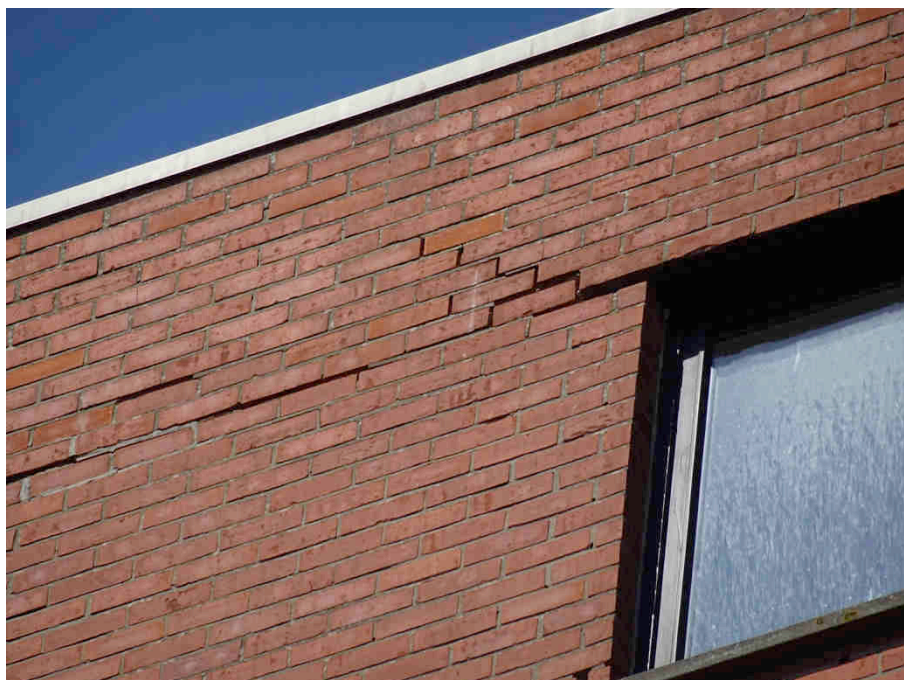
FOTO 19. Residentie ANITA, achtergevel :
Detailzicht op corroderend lateiprofiel en zware schade aan gevelmetselwerk.
Opdrukking van het metselwerk.
