Rapport

Interventie : **BETONDIAGNOSE**

Object : **Residentie ANITA
Balkonelementen voor- & achtergevel**

Adres : **Zeedijk 364, B-8434 WESTENDE**

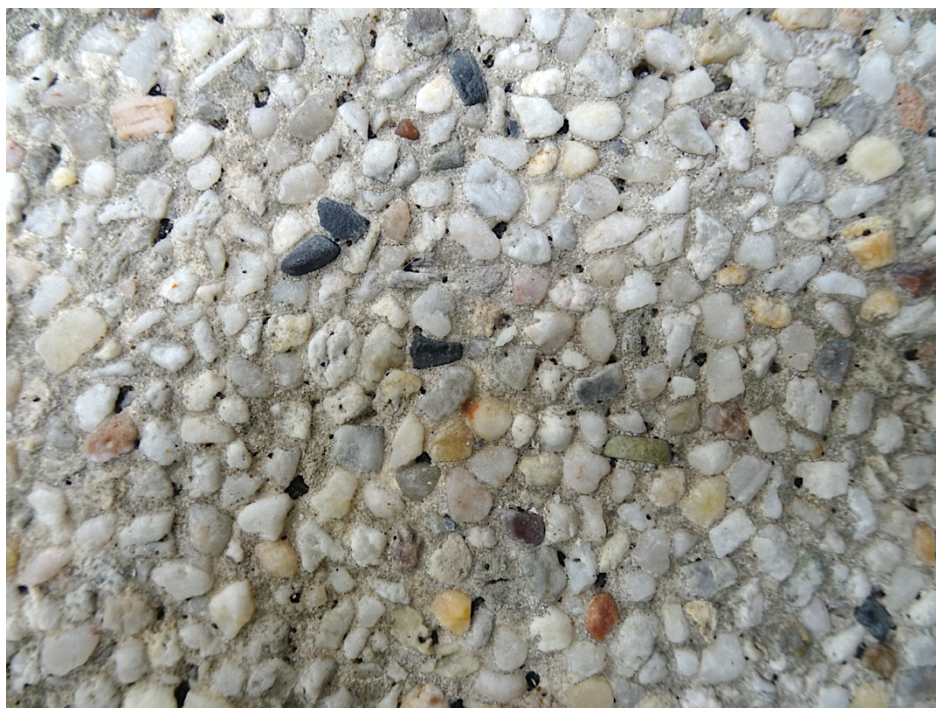
7

Uitgewassen betonoppervlak, gekalibreerde granulaten.

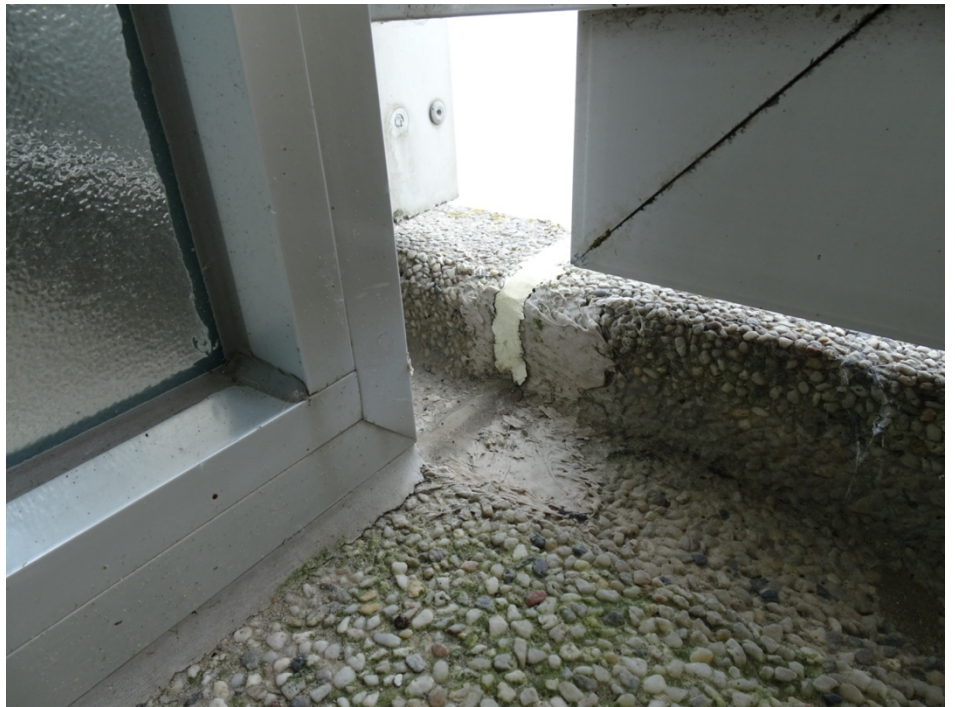
9

Elastische voegmassa t.p.v. de stuikvoegen tussen de balkonelementen.

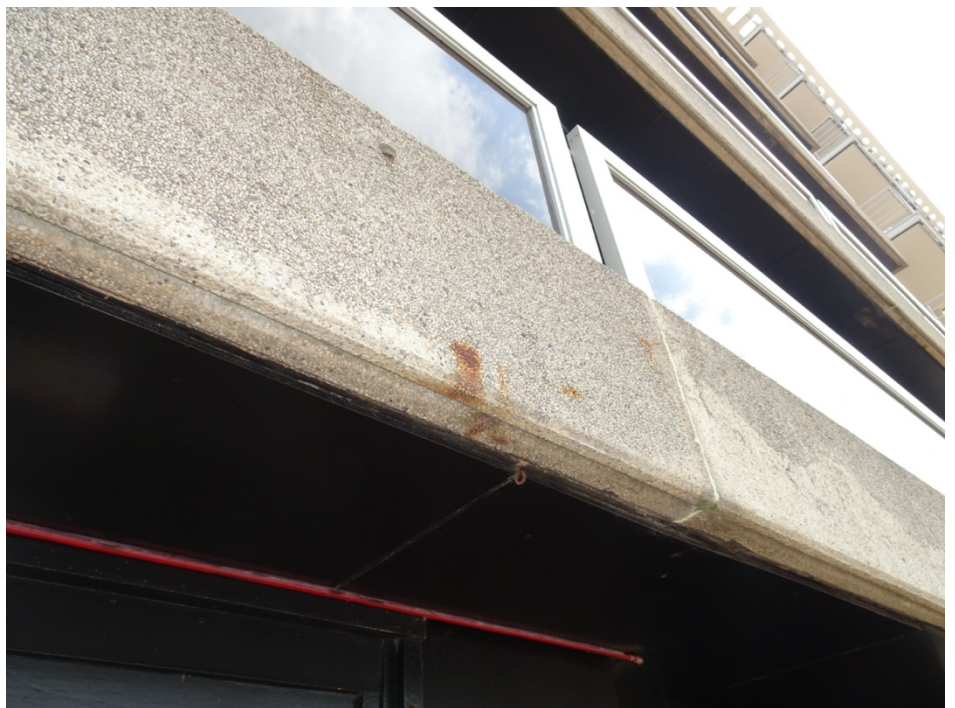
10

Aanwezigheid van enkele geïsoleerde roestvlekken (op frontale lip balkon C1).

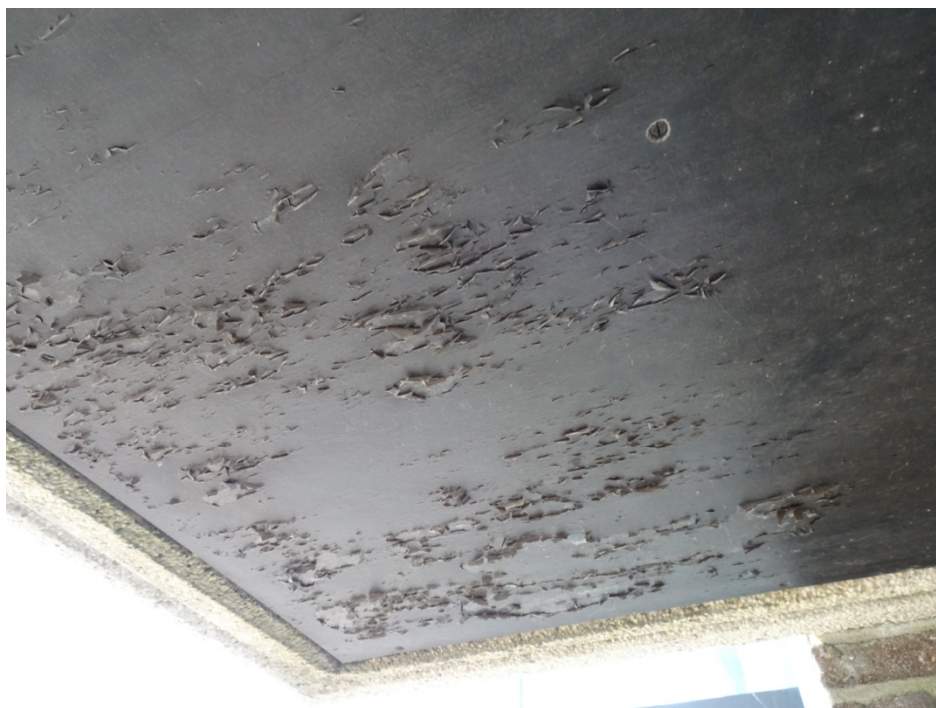
11

Balkonhemels:	We noteren zo goed als geen schadebeeld ter plaatse van deze balkonelementen. Geen delaminaties van betondekking, quasi afwezigheid van roestvlekken. Het uitgewassen aspect maakt het evenwel moeilijk om aanwezige scheurvorming waar te nemen. Lichte vervuiling en beperkte aanwezigheid van algen zijn te noteren. Enkel ter plaatse van appartement C1 zijn roestvlekken aanwezig op de frontale lip.	Foto 10
	De balkonhemels worden gevormd door geschilderde multiplexplaten geschroefd op een draagstructuur van houten latten. Vochtsignatures en zones met afgebladderde verf, veelal ter hoogte van de stuikvoegen tussen balkonelementen, wijzen op lekkende voegen en/of lekkende afwateringsputjes.	Foto 11, 12

Vochtsignatuur, afbladderende verf t.p.v. balkonhoek : lekkend afwateringsputje.

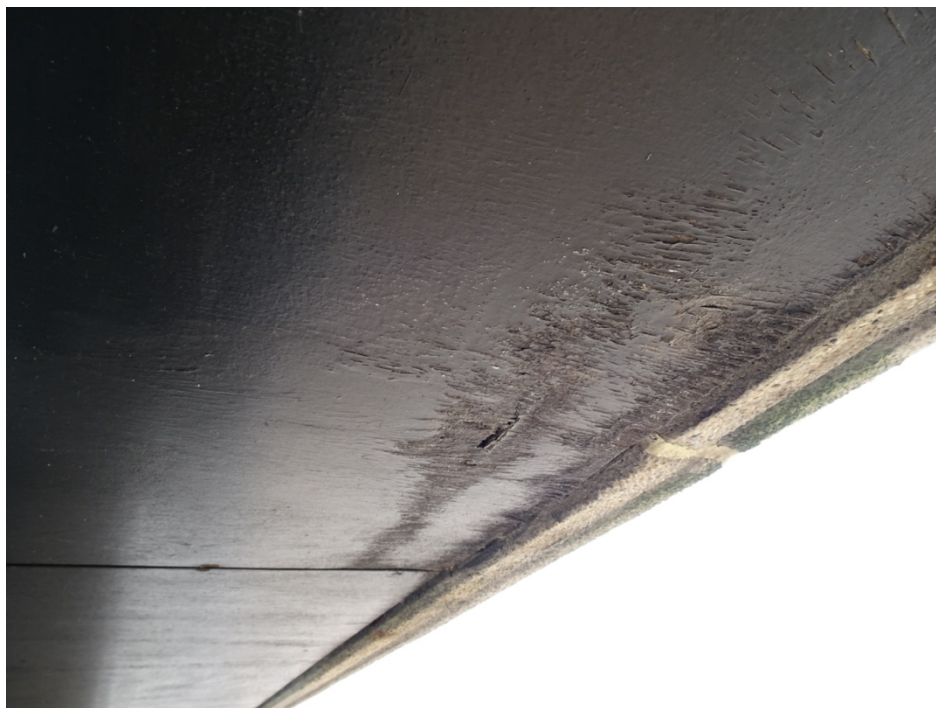
12

Vochtsignatuur, afbladderende verf t.p.v. lekkende stuikvoeg.

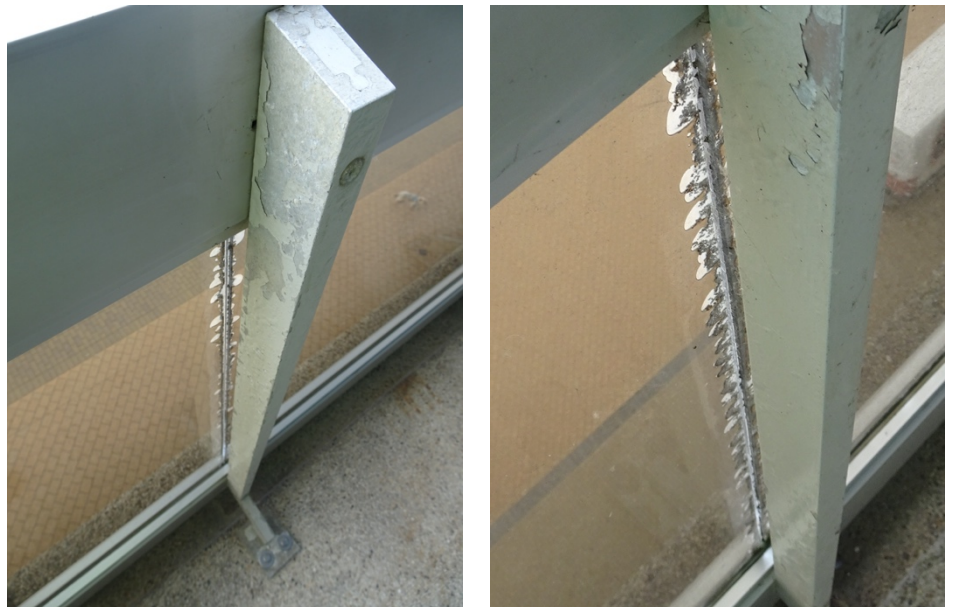
14

Delaminatie van de PVB folie ter plaatse van de randen van het gelamineerd glas.

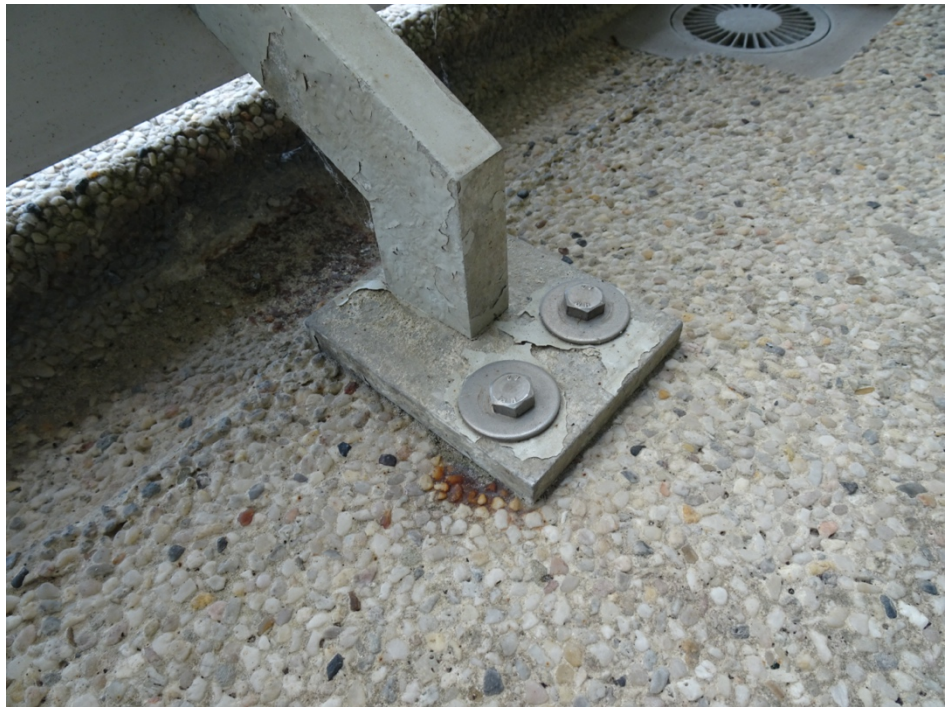
15

Montage en verankering van de leuningen bovenop de balkonvloeren via mechanische verankering.

Bemerk de **roestvlek** onder de voetplaat.

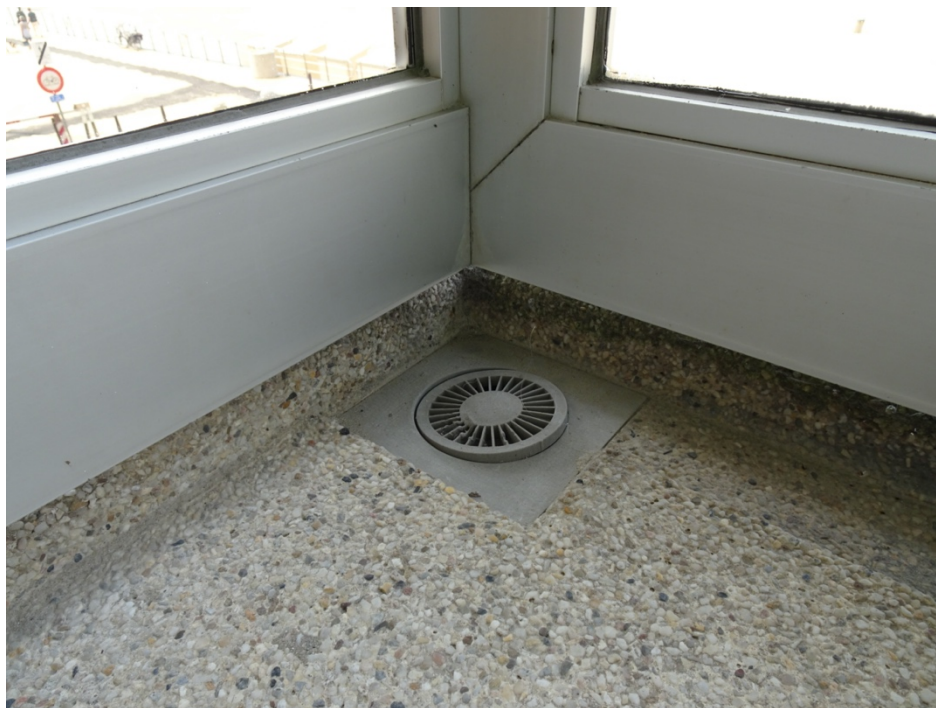
18

CiBO | Residentie ANITA
Afvoerputje. Waterdichte aansluiting tussen kunststof flens en beton ?

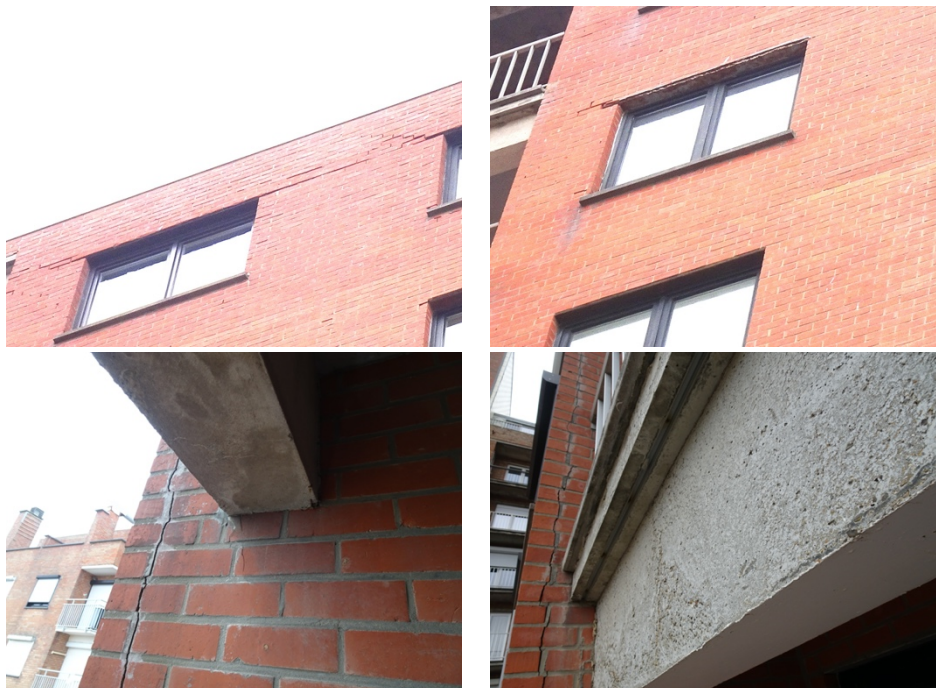
20

CiBO | Residentie ANITA
Scheurvorming in buitenparement achtergevel.

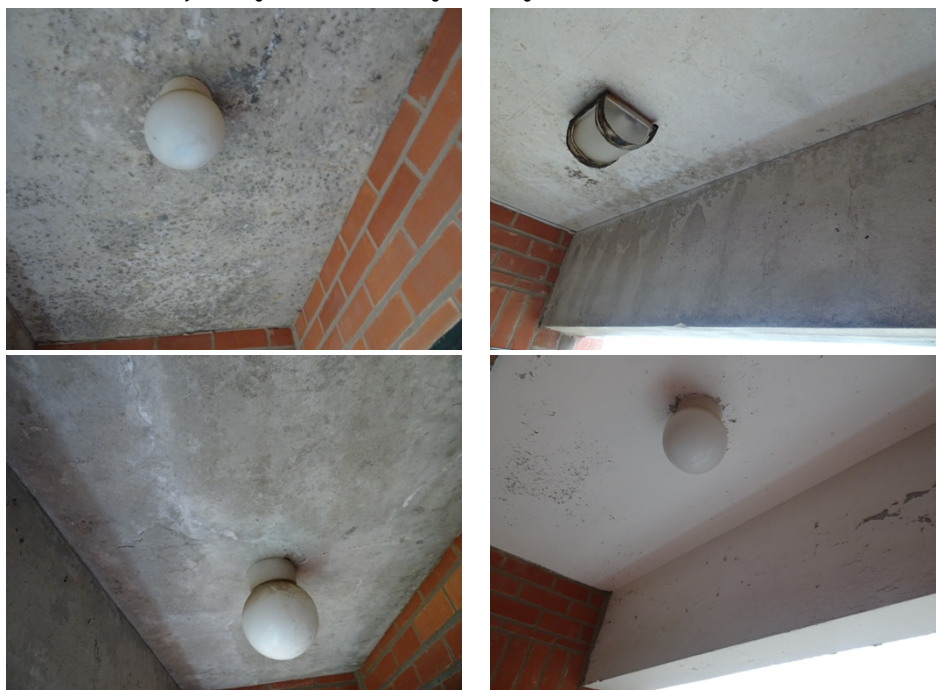
24

Vochtsignaturen wijzend op vochtpercolatie doorheen de balkonvloeren.

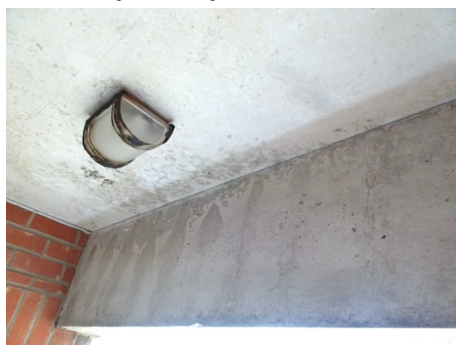
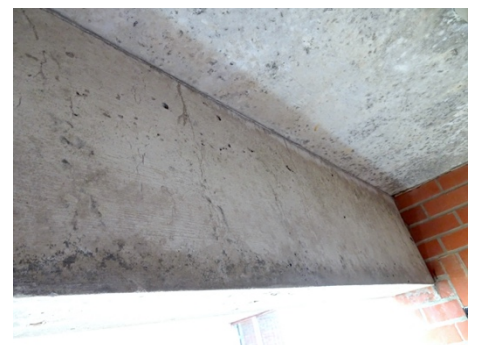
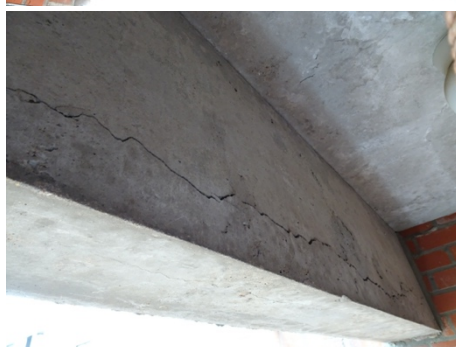
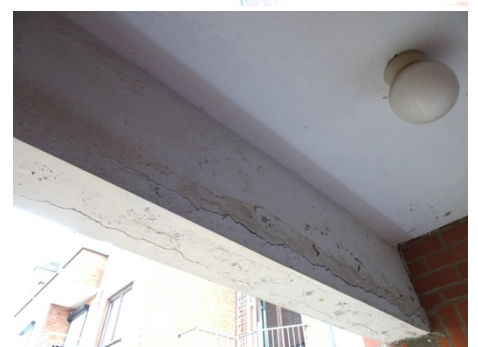
Balken:	<p>De zichtbare delen van de gevelbalken ter hoogte van de loggia's vertonen een gevorderde aantasting en een uitgebreid schadebeeld.</p> <p>We noteren vlekvorming ter hoogte van beugelwapening, wijzend op interne scheurvorming. We noteren scheurvorming in de betondekking ter hoogte van beugelwapening. We noteren fijne tot zware scheurvorming wijzend op gevorderde corrosie van de hoofdwapening onderaan de balken (betonrot).</p>	Foto 26
Afwatering:	<p>De balken zijn plaatselijk, om esthetische redenen, voorzien van een witte verflaag.</p> <p>Er zijn geen afvoerputjes voorzien, hemelwater en kuiswater lopen vrij af en vallen op het dak van de uitbouw van de gelijkvloerse verdieping.</p> <p>Op basis van de oriënterende rondgang moeten we concluderen dat :</p> <p>#Voorgevel (Zeedijk) :</p> <p>Beperkt schadebeeld, nl. strikt lokale aanwezigheid van roestvlekken, dat wijst op invloeden van chloriden. Afwezigheid van delaminaties van betondekking die wijzen op carbonatatie-geïnduceerde corrosie. Eveneens afwezigheid van vochtsignaturen en typische scheurvorming op en in het beton die wijzen op eventuele expansieve reacties in de betonsteen.</p> <p>#Achtergevel :</p> <p>Grootschalig schadebeeld, voornamelijk ter plaatse van de gevelbalken maar ook ter plaatse van de balkonvloerplaten : fijne tot zware scheurvorming van de betondekking boven zowel hoofdwapening als beugelwapening; vlekkerig tot schilferig beton, lokaal gescheurd beton alsook (beperkte) aanwezigheid van delaminaties (afdrukken van betondekking). Voornamelijk schadebeeld van carbonatatie-geïnduceerde betonrot.</p> <p>Ter info :</p> <p>We spreken van aantasting, schade en schadebeeld. Een illustratie. Delaminatie van betondekking is een schadebeeld (zichtbare schade). Het wordt veroorzaakt door (expansieve) corrosie van de wapening, de schade. De oorzaak van de corrosie is de aantasting van de betonsteen door CO₂, m.a.w. de carbonatatie en het verlies aan passiverende eigenschap van het beton.</p> <p>Beton blootgesteld aan de elementen zal altijd aangetast zijn, de mate waarin is afhankelijk van de kwaliteit van het beton en het aanbod van aantastende agentia. Die aantasting kan leiden tot schade die niet noodzakelijk een zichtbaar effect heeft aan het oppervlak van het beton.</p>

Scheurvorming alle aard in de gevelbalken, veroorzaakt door corrosie van beugelwapening en hoofdwapening.

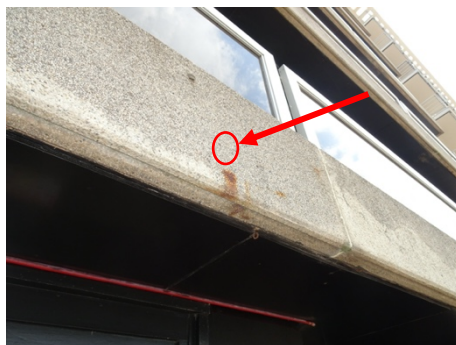
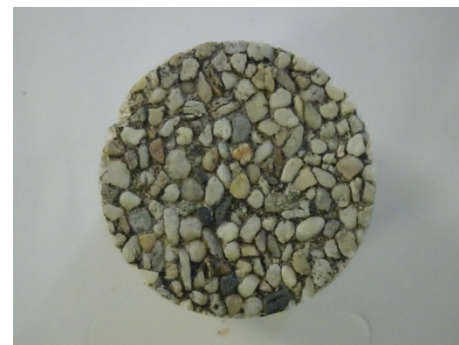
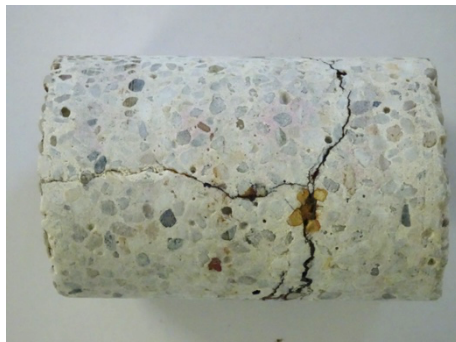
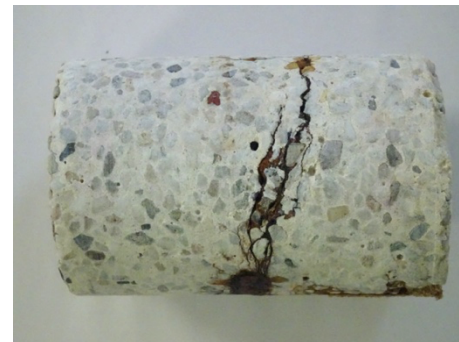
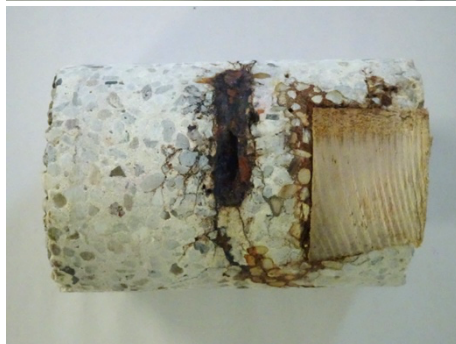
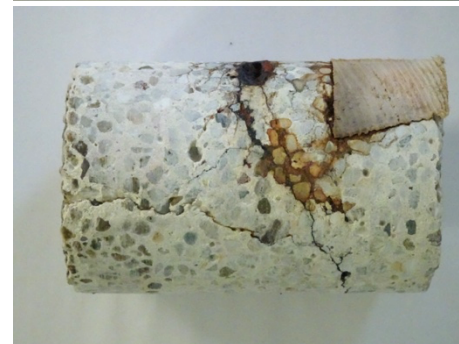
37

Kern AN-11, beperkt schadebeeld aan voorzijde en achterzijde frontale betonlip.

Zware scheurvorming en putcorrosie in de frontale betonlip.

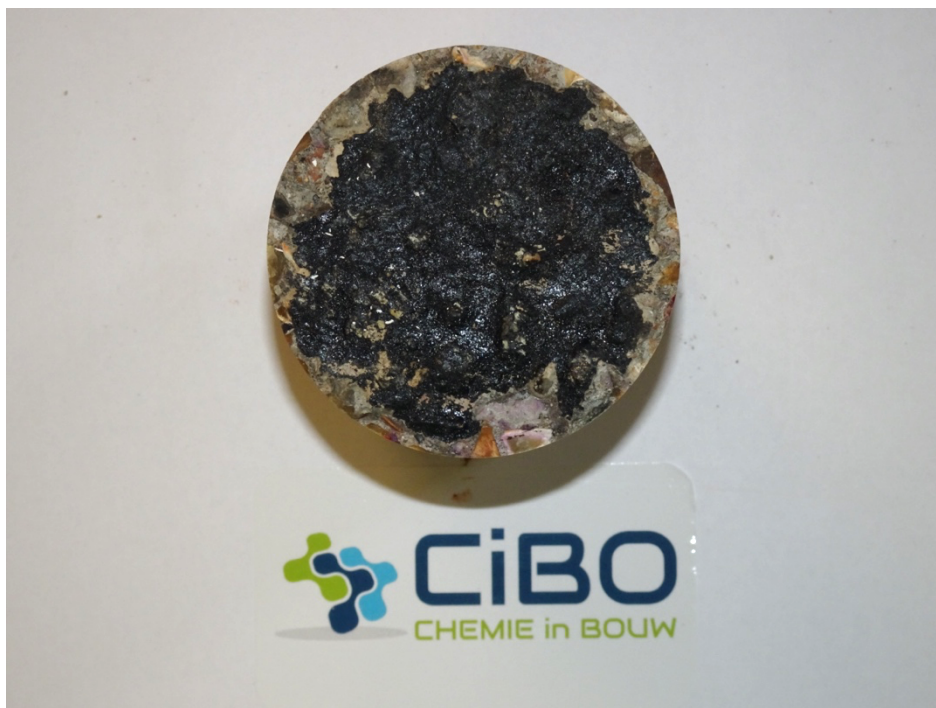
38

Aanwezigheid van zwarte bitumineuze "waterdichtingslaag" op de balkonvloeren achtergevel.
