## Werfverslag 20 voor project: Zwaluwenlaan 15 | 8430 Middelkerke (BE)

Residentie Aton: renovatie voor- en achtergevel

Nummer: 1070RAW-20

Datum: donderdag, 29 februari 2024

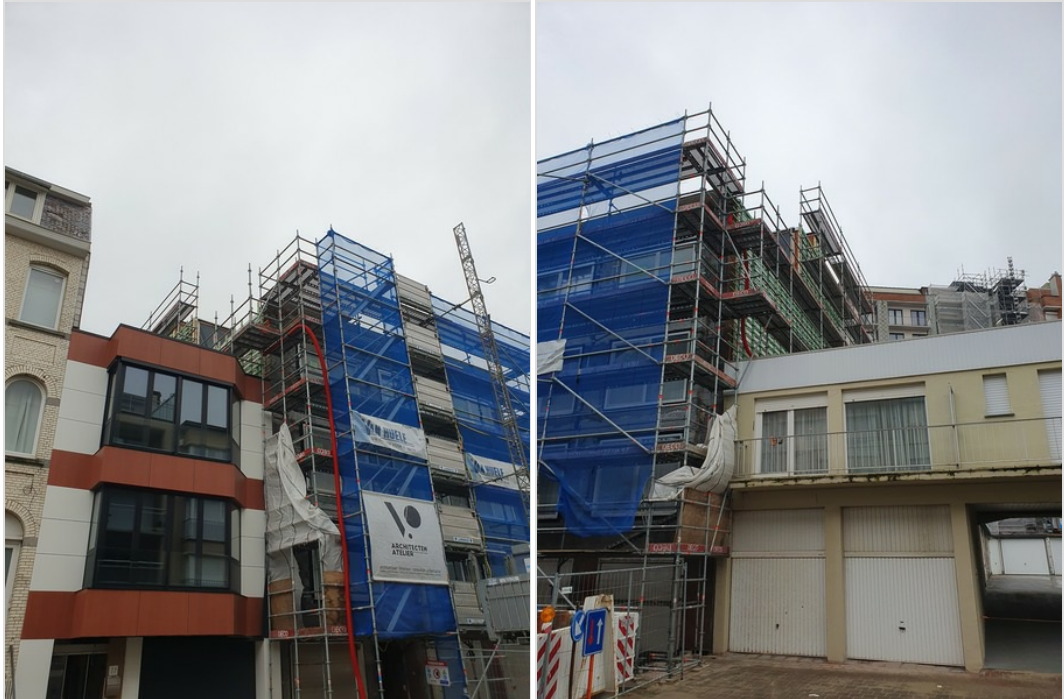
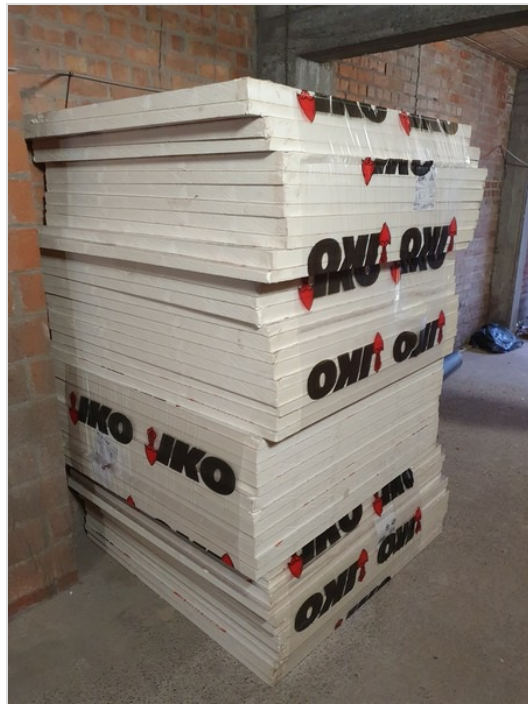
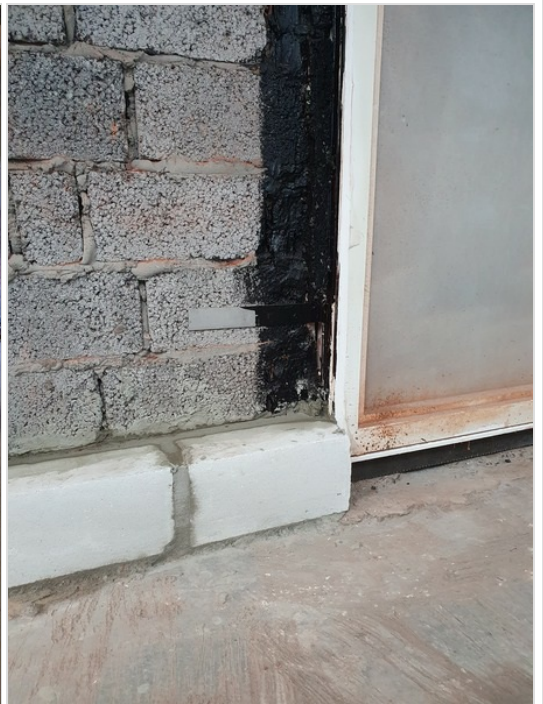
Opmerking	Omschrijving
<b>STATUS PROJECT</b>	
<b>20.1</b> Stand van zaken	<p>Buitenschrijnwerken:</p> <ul style="list-style-type: none"><li>- Te vervangen ramen dienen nog te gebeuren.</li><li>- Te vernieuwen ramen zijn door aannemer afgestemd met eigenaren en offertes worden opgemaakt.</li></ul> <p>Gevelaanzetten:</p> <ul style="list-style-type: none"><li>- zone ter aanwerking uitgebroken en spouwvoet/muurkering geplaatst. aansluitingen met dorpels en regenafvoeren nog bij te werken.</li></ul> <p>Balkons achtergevel:</p> <ul style="list-style-type: none"><li>- isolatieplaten geleverd, doch gezien noodzaak om aaneensluitend de triflex te plaatsen (ondergrond moet volledig droog zijn), waren er niet voldoende opeenvolgende droge dagen om uit voeren.</li><li>- muuraanzetten en raamaanzetten geplaatst</li></ul> <p>Dakwerken</p> <ul style="list-style-type: none"><li>- plaatsbezoek met onderaannemer dakwerken, teneinde details te bespreken en details / aansluitingen leien zodoende de leien kunnen opstarten</li></ul> <p>Stelling :</p> <ul style="list-style-type: none"><li>- aangepast ifv. van gemene muur met rechter buur.</li></ul> <p>Vandaag geen activiteit vast te stellen. Echter geen weerverlet.</p> <p>Planning:</p> <ul style="list-style-type: none"><li>- Volgende week opstart isolatie balkons en drukverdeelplaat, alsook zou de levering van de Triflex gebeuren.</li><li>- Volgende week normaliter ook opstart van de gevelplinten.</li><li>- Dakterras wordt voorzien bij een droge week, dit moet in 1 fase open en dicht, de impact van regen zou te groot zijn.</li><li>- Opstarten productie staalstructuur na laatste input door balustradebouwer</li></ul> <p><b>Gezien de planning intussen vrij strak staat dringen ARCH en BH met klem aan dat de continuïteit der werken met stip te voorzien.</b></p>

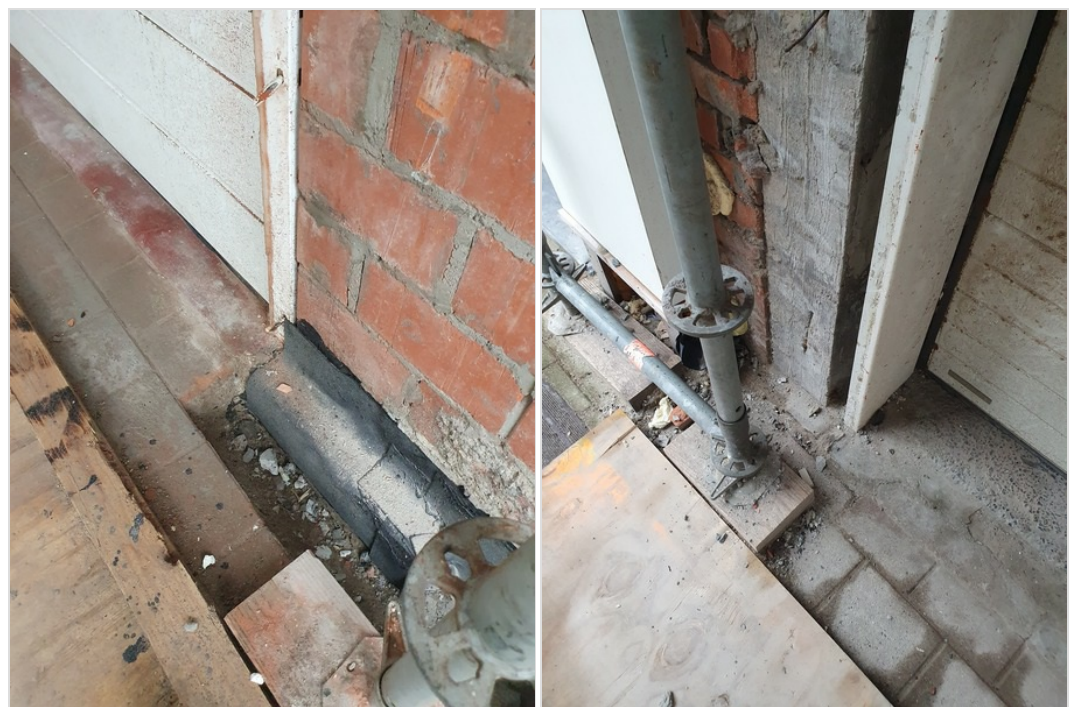
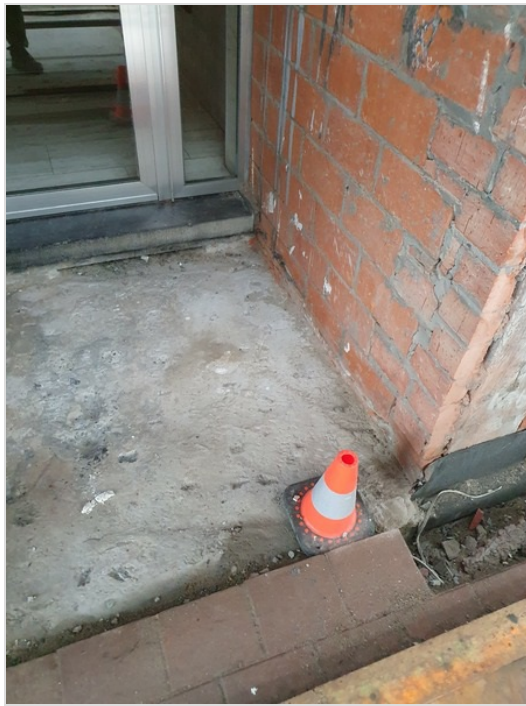
#### 20.17 Muurkeringen gelijkvloers

- Slabben zijn niet zijdelings aangewerkt aan de te behouden dorpels.

- Bij het schijven en uitschieten van de sleuf, bleken de dropels van de achtergeuren dermate vast te zitten dat ze gebarsten zijn. Deze dorpels dienen vervangen te worden. (Gezien deze deuren vervangen worden, kan dit eenvoudig gebeuren en kunnen ook de waterkeringen daar correct onder de dorpels voorzien worden.

- slabben ook voorzien ter plaatse van de inkom bij de voordeur en de zijmuren

- Sleuf doortrekken tot tegen de gemene muur, maar niet ter plaatse van de doorrit. opschuiven van aansluiting regenwaterafvoer zal daar best hersteld worden met KWS.

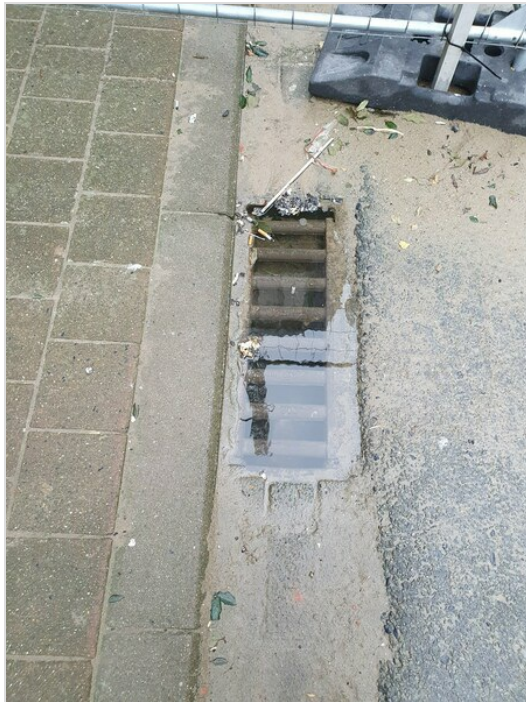
#### 20.18 Straatgoot

Gelieve de slikker te ontstoppen aub. Deze is vermoedelijk verstopt door werfaanhorigheden.
