# Asbestinventarisatetest

Distellaan 53, 8434 Middelkerke  
Gemeenschappelijke delen

Attestnummer : 20231215-000341.000

Uitgegeven op : 15.12.2023

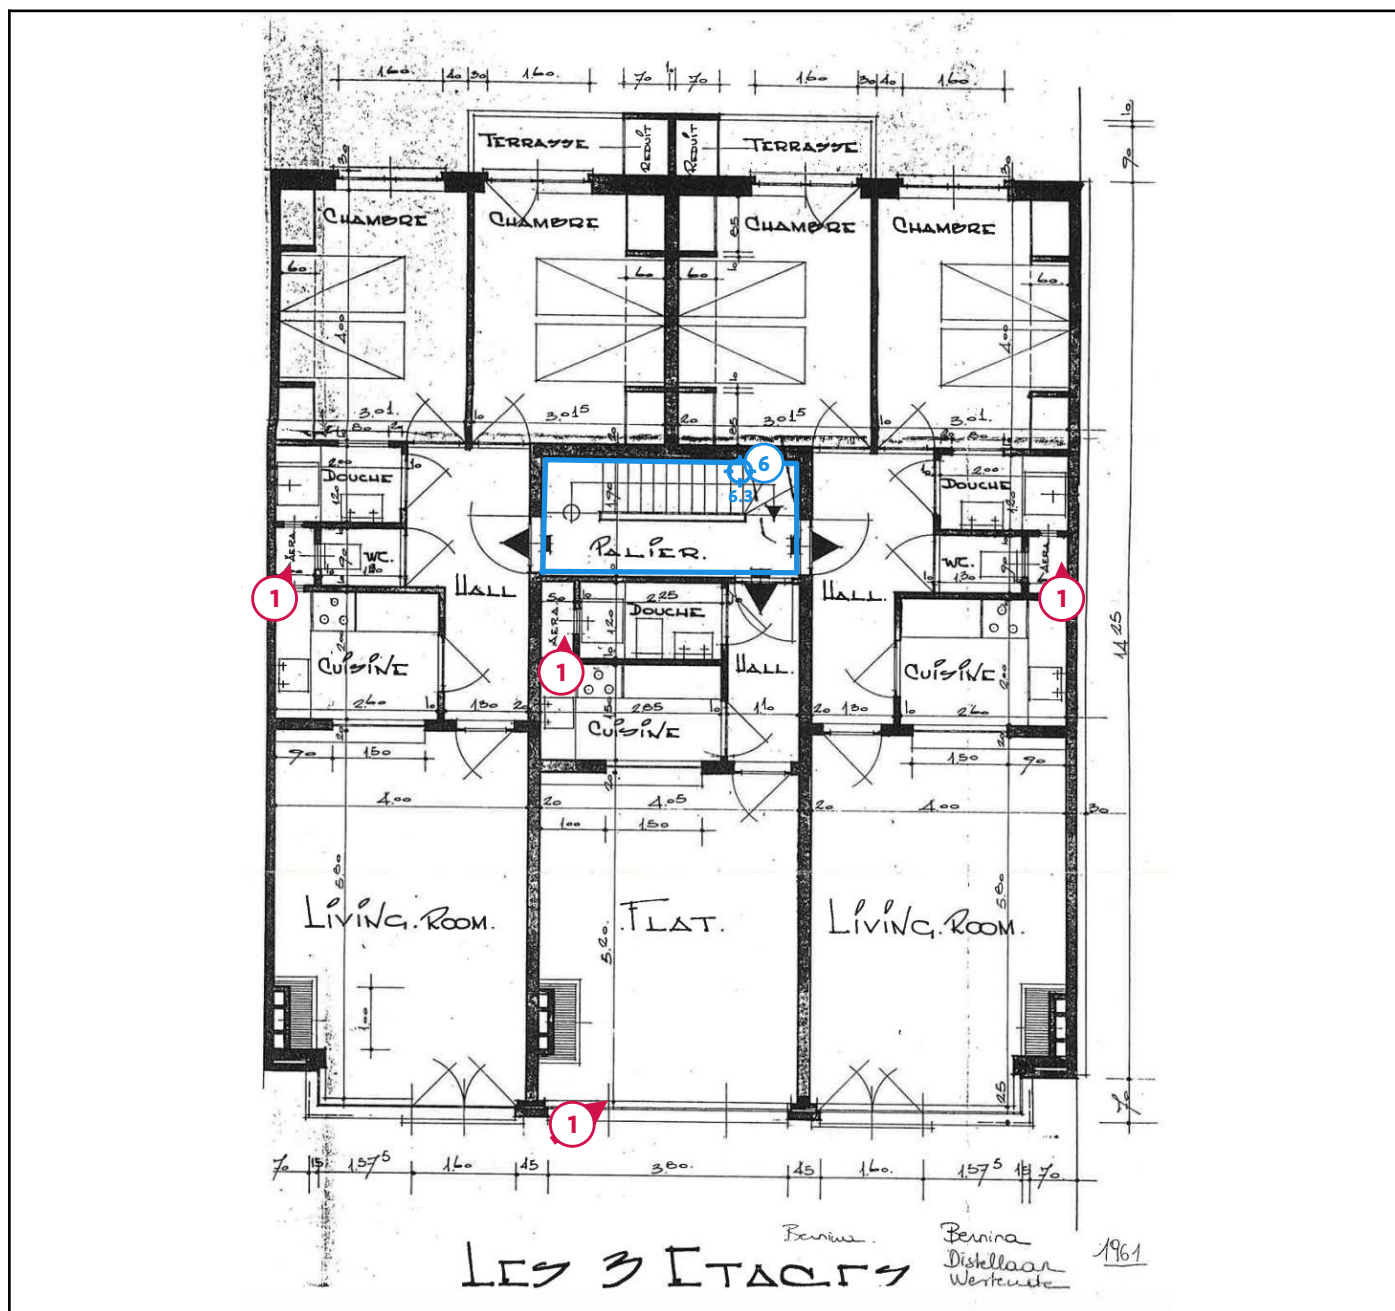
# Plan 1.9: V3

Beschrijving	Type	Actie
1. Cementbuizen - rookgaskanaal	Asbestmateriaal	Dringend verwijderen
6. Pleisterwerk muren	Geen asbest	-
6.3 Code: V 2-3 PM	Mengmonster	-

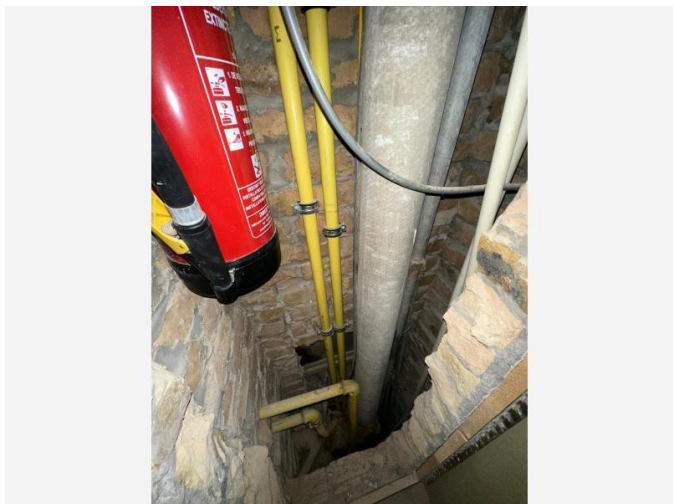
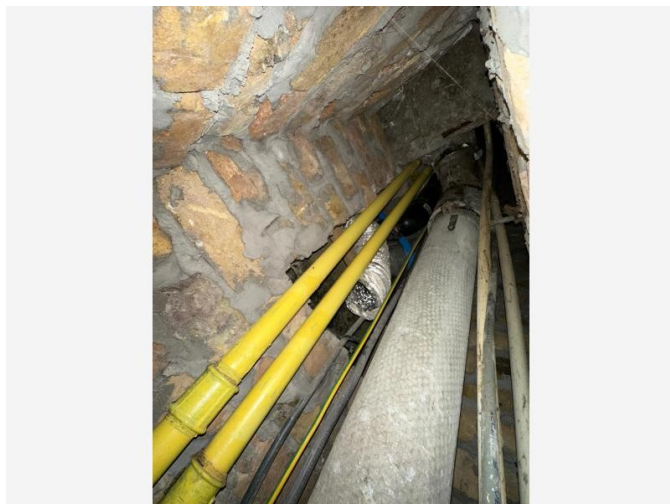
Het asbestmateriaal valt onder de mijlpaal van 2034.

**Dringend verwijderen**

<b>Eindbeoordeling materiaalrisico</b>	Hoog materiaalrisico en/of hoge kans op vezelvrijgave
<b>Opmerking</b>	In de gang kun je op de 2de verdieping een asbestcementbuis en op de 3de verdieping 2 asbestcementbuizen waarnemen. Deze grenzen aan binnenlucht(stromen) aangezien ze niet afgesloten zijn door een stootvaste afscherming of omkasting. De asbestcementbuis loopt door tot het dak en zo'n 2 meter grenst aan buitenlucht. Vermoedelijk lopen in de linker- en rechterschat ook asbestcementbuizen. Deze grenzen niet aan de gemeenschappelijke gang. Deze zouden grenzen aan de badkamers van het linker- en rechterappartement.

<b>Gebondenheid</b>	Categorie 1: hechtgebonden in oorsprong
---------------------	-----------------------------------------

Asbestsoort (vezeltype)	Crocidoliet aanwezig
Asbestconcentratie	Laag (< 50%)
Afschermingsgraad van het gehele materiaal	Geheel of deels (ook) vrij aan binnenluchtstromen
Toestand van het materiaal	Matig beschadigd, matig verweerd

Beschrijving	Cementbuizen - rookgaskanaal
Omgeving	Grenst aan binnen- en buitenlucht
Primaire drager	Schacht-koker (technisch)
Asbestmateriaal	Rookgaskanaal
Bindmiddel van asbestmateriaal	Cement
Gebondenheid op basis van bindmiddel	Hecht
Hoeveelheid (lengte - omtrek - dikte - aantal)	<ul style="list-style-type: none"> <li>• 15,00 m - 0,30 cm - 1,00 cm - 2 stuks</li> </ul>
Totaal volume	< 0,001 m <sup>3</sup>
Eenvoudig bereikbaar	Ja
Bevestigingswijze	<ul style="list-style-type: none"> <li>• Verlijmd, ingegoten, versmeerd</li> </ul>
Identificatiemethode	Vaststelling zonder monsternamen
Destructieve handeling voor identificatie	Nee
Opmerking	<p>Deze hoeveelheid is een schatting.</p> <p>De aera/schacht is inspecteerbaar op elk verdiep in de gang. Echter bevinden zich naast de badkamers in het linkse en rechtse appartement ook aera's/schachten. De kans dat in deze 2 schachten ook nog cementbuizen lopen is groot. Op het platte dak werd ook een stuk buiten aangetroffen in het midden van het gebouw ter hoogte van de voorgevel. Deze komt waarschijnlijk van de middelste schacht.</p>

- Scherm in afwachting van verwijdering het asbestmateriaal af van luchtstromingen en verstoring: bijvoorbeeld door het te verpakken, te fixeren, af te dekken, signalisatie - afbakening aan te brengen, ...
- Verwijder dit asbestmateriaal zo snel mogelijk. Volg de toestand goed op.

- Eenvoudige handelingen: mag via doe-het-zelf of door werknemer(s) met opleidingsattest eenvoudige handelingen  
"Bevindt het asbest zich buiten uw woning of gebouw? Dan mag u de volgende toepassingen zelf wegnemen:
  - hechtgebonden asbest dat niet beschadigd is;
  - er niemand anders in de buurt is;
  - hechtgebonden asbest dat wel beschadigd is en waarbij er vrije asbestvezels zichtbaar zijn. Een beschadigde asbesttoepassing of asbest in slechte staat kan makkelijk verder breken of vergruizen. Er komen dan schadelijke asbestvezels vrij die ingeademd kunnen worden. U mag enkel beschadigd of verweerd asbest verwijderen indien: de asbesttoepassing niet verder beschadigd raakt of vergruist."

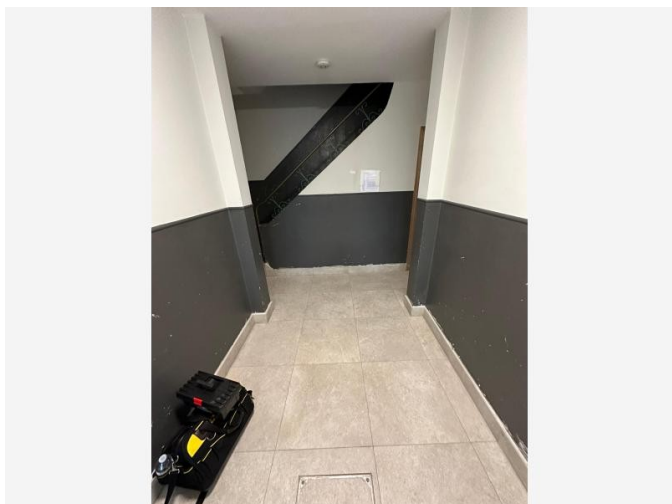
Er werd geen verdachte vloerbekleding waargenomen.

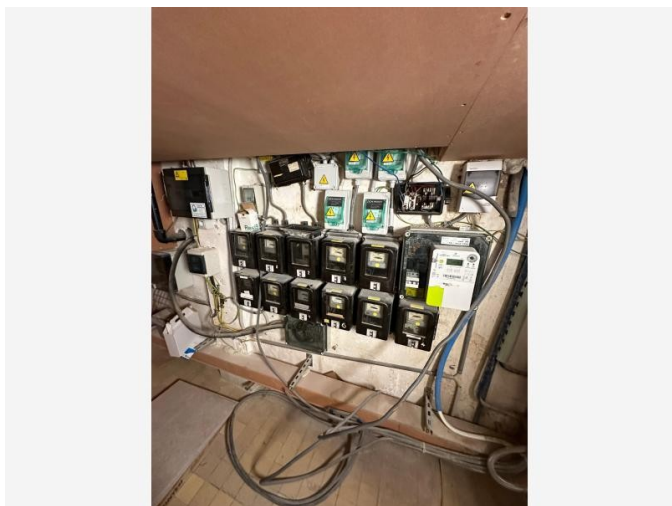
Bakelieten tellerkasten kunnen asbest bevatten. Echter komt dit zeer weinig voor.

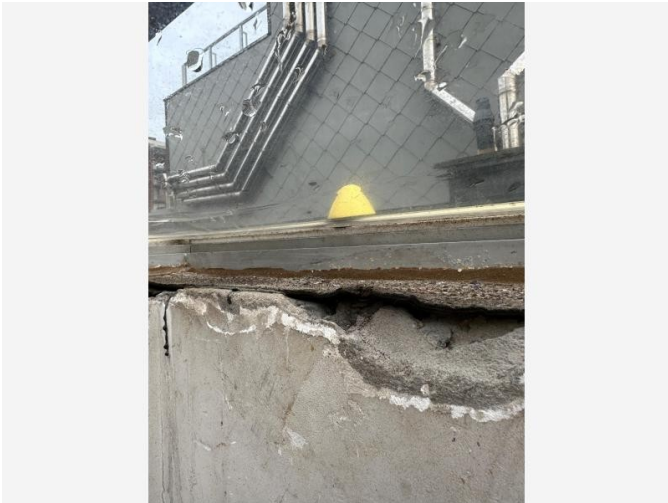
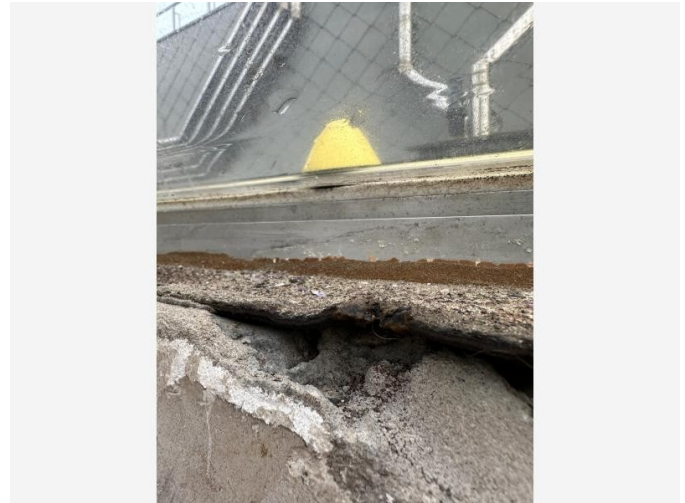
Geen asbest

#	Type	Referentie	Resultaat
4.1	Puntmonster	1	Geen asbest

Beschrijving	Roofing - plat dak
Omgeving	Buiten
Primaire drager	Plat dak
Bindmiddel van materiaal	Bitumen (roofing, teer, asfalt)

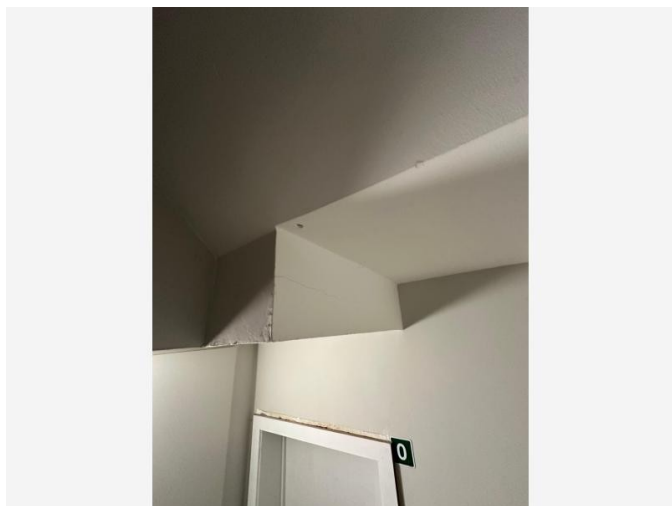
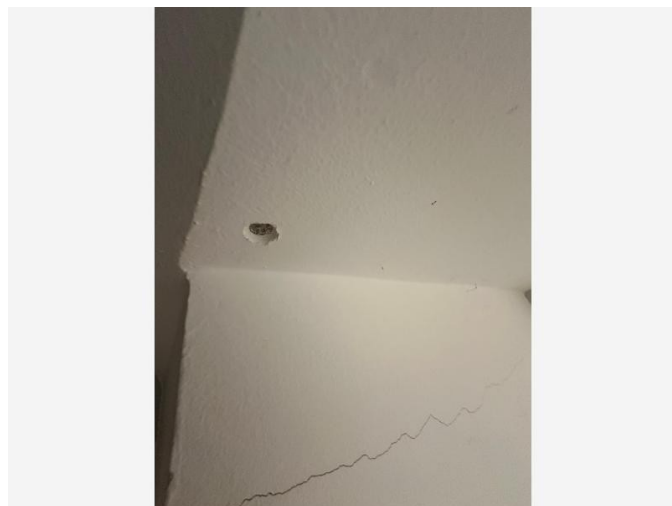
## Fiche 5: Pleisterwerk plafond

Geen asbest

#	Type	Referentie	Resultaat
5.1	Mengmonster	V -1 PP	Geen asbest
5.2	Mengmonster	V 0-1 PP	Geen asbest
5.3	Mengmonster	V 2-3 PP	Geen asbest

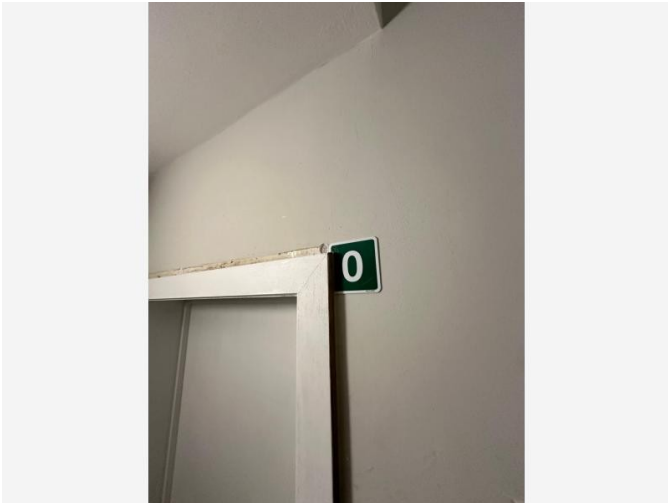
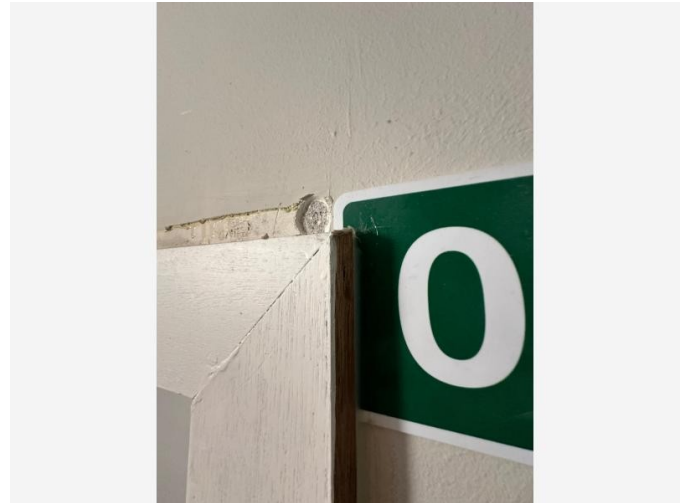
Geen asbest

#	Type	Referentie	Resultaat
6.1	Mengmonster	V -1 PM	Geen asbest
6.2	Mengmonster	V 0-1 PM	Geen asbest
6.3	Mengmonster	V 2-3 PM	Geen asbest
