betreft: **Res. Bernina**
Westende, Distellaan, 53
renovatie achtergevel
ons dossier R-04.134/9184

Aansluitend op uw verzoek, zijn wij op 07/04/04 ter plaatse geweest voor een eerste nazicht van de toestand van de achtergevel.
Wij konden het volgende vaststellen.

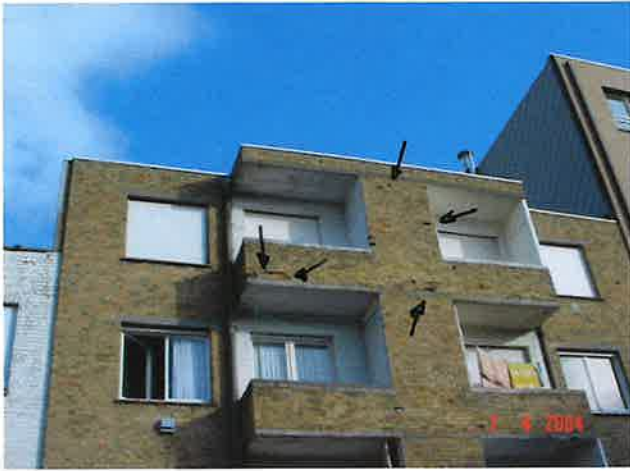
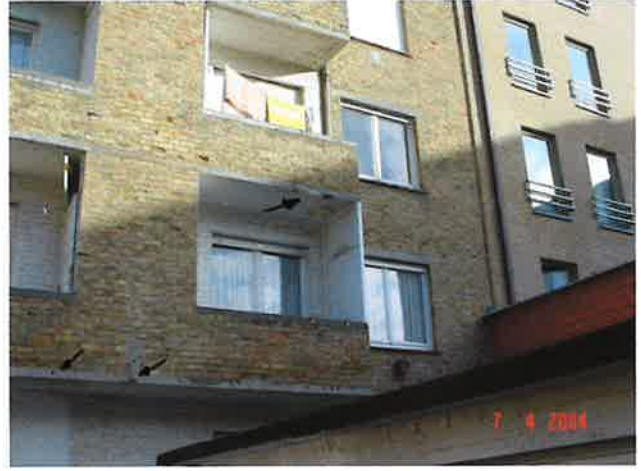
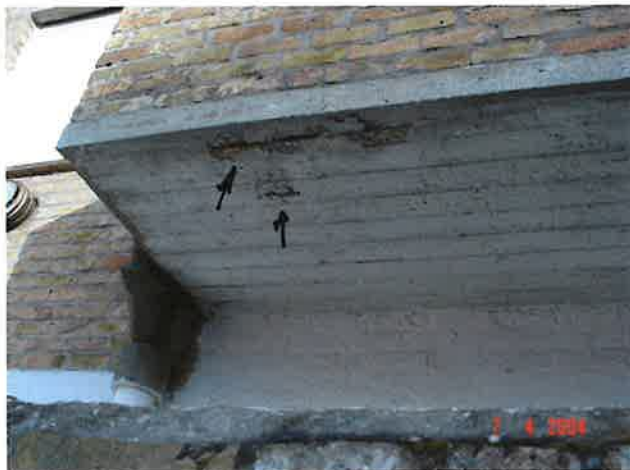
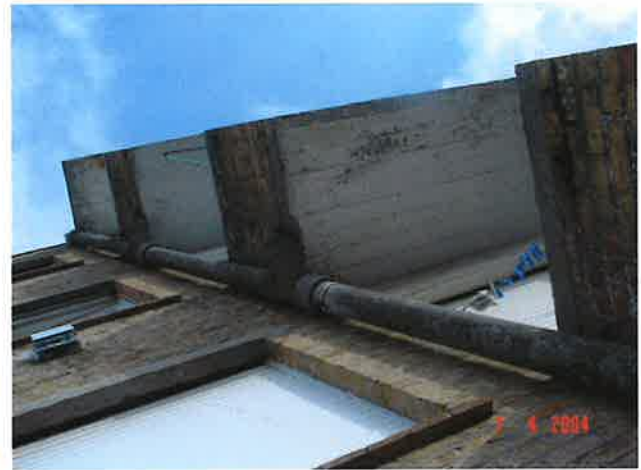
Vooreerst stellen wij vast dat de onderkanten van de terrasplaten aanzienlijke aantastingen van betonrot vertonen. Dit manifesteert zich door de vele barsten, uitduwingen en uitbrokkelingen van het beton rond de roestige wapeningen. De oorzaak van dit fenomeen ligt bij de ouderdom van het gebouw, problemen rond de beperkte betondekking van het wapeningsijzer, de inwerking van het maritieme klimaat en de gebrekkige waterdichtheid van de terrasvloeren. Zie tevens de afbladderende plafondverf.

De raamdorpels scheppen problemen in die zin dat de cementvoegen tussen de dorpeltegels geen waterdichtheid garanderen. Scheurtjes of uitbrokkelende voegen laten waterinfiltraties toe in de onderliggende muurconstructie.

De gevelsteen heeft te kampen met afschilferingen van de toplaag. de oorzaak hiervan moet gezocht worden bij de kwaliteit van de baksteen, in combinatie met de ouderdom en vochtbelasting. Bemerkt de grotere omvang van de beschadigde stenen in de borstweringsmuren tov. het gevelvlak. Bij vorst treedt aldus schade op aan het oppervlak van de stenen.

- reinigen van de gevels.
- vervangen van de geschonden gevelstenen.
- nazicht van het cementvoegwerk.
- vervangen van de dorpeltegels door een doorlopende raamdorpel uit blauwe hardsteen.
- vernieuwen van de elastische voegen rond ramen en dgl.
- coaten van de gevel (na volledige uitdroging).

- uitbraak van de terrasvloeren tot op de betonplaat.
- reinigen van gevels en beton.
- herstel met speciale mortels en technieken van de door betonrot aangetaste zones.
- vernieuwen van de ontvangers en afvoerbuizen.
- vervangen van de geschonden gevelstenen (borstweringsmuren).
- aanbrengen van een nieuwe hellingslaag en terrasdichtingssysteem.
- coaten van alle zichtbeton en borstweringsmuren.
- afdekken van de borstweringsmuren met een deksteen.

- Wij voorzien in het coaten van de volledige gevel om alle herstelde zones (voegwerk, vervangen stenen, ed.) te verbergen en om vochtopname van de gevelsteen tegen te gaan.
- Wij voorzien in de vervanging van de bestaande dorpeltegels om te vermijden dat er zich waterinfiltraties voordoen in de gevel en vervolgens het coatingsysteem aantast.
- Wij voorzien in het plaatsen van een deksteen op de borstweringsmuur om doorzakkend water via de kop van de muur te vermijden.
