VERSLAG NR

GEN/11/60997905/00/NL/000

Risicoanalyse van uw Personenlift

residentie Branding, Koning Ridderdijk 51, 8434 Middelkerke

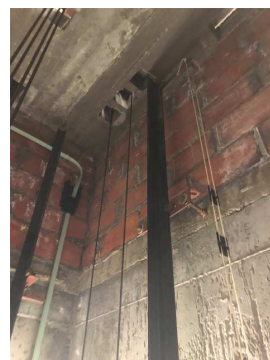
- 1 extra lamp te plaatsen in de schachtkop van de lift : te voorzien

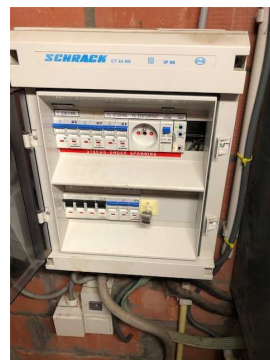
- Voeding van de sensorlijst is te splitsen van de voeding van de kooiverlichting: te voorzien

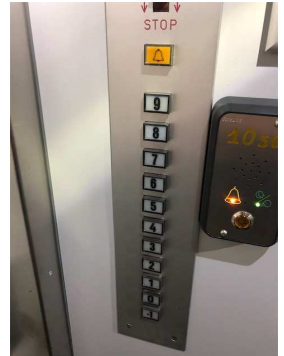
- Risico van opsluiting in de kooi: er is geen bidirectioneel communicatiesysteem met noodvoeding tussen de kooi en de machinekamer (indien hefhoogte groter dan 30m, lawaai,..).

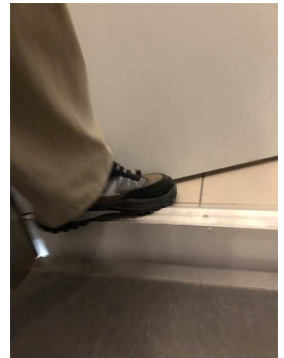
- Val-struikelrisico: indien de kooitoegang is uitgerust met een veiligheidsgordijn, en de kooi zich in de ontgrendelingszone bevindt, en indien één straal van het lichtgordijn onderbroken wordt moet de lift stoppen en mag de bodesdeur niet geopend kunnen worden.

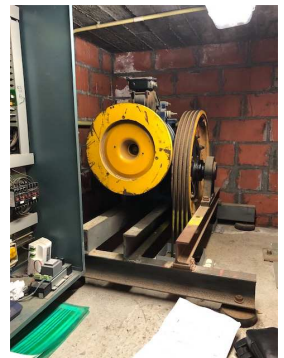
- Risico van opsluiting in de kooi + Valrisico + risico op paniecreactie: de hoogte van de machinekamer ter hoogte van het torenwiel kleiner is dan 1,50m. Er is geen elektrische torenbesturing aanwezig.

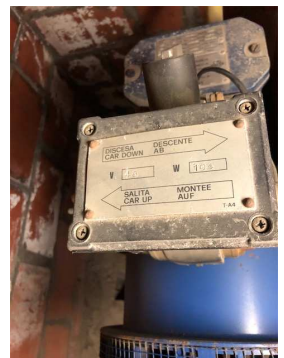
- Grijpen beknellingsrisico: de bedieningen in de machinekamer zijn niet geïdentificeerd.

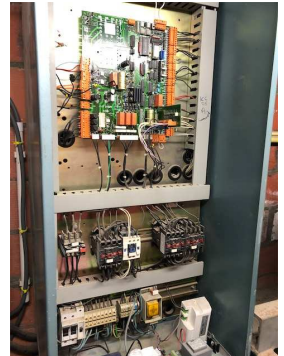
- Valrisico + risico op uitval van de liftinstallatie: de motoraandrijving is niet voorzien van een thermische beveiliging.

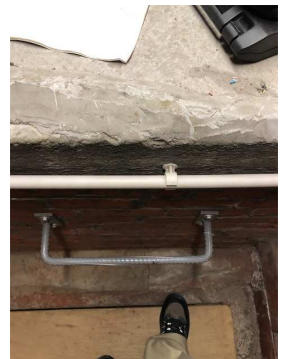
- Elektrocutie-elektriseringsrisico: de genaakbare metalen onderdelen in de machinekamer zijn niet geaard. Ontbrekende aardingen: Snelheidsbegrenzer, Leuningen, Ladder(s)

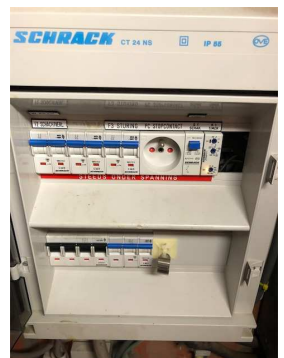
- Elektrisering-elektrocutierisico: de verschillende stroomonderbrekers in de machinekamer zijn niet geïdentificeerd.

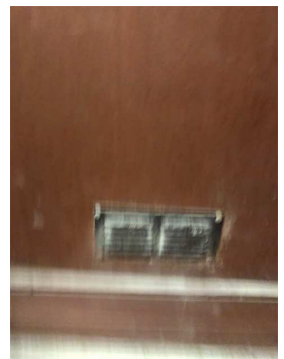
- Risico op ontregeling / uitval van de liftinstallatie: de machinekamer is niet voorzien van een voldoende ventilatie (aanbevolen 1% van schachtoppervlakte). De machinekamer en schacht moeten voldoende verlucht zijn. Verluchtingskanalen van andere lokalen mogen niet uitmonden in de machinekamer of schacht. Indien de machinekamer of schacht aan een buitenmuur grenst moet de ventilatie met buitenlucht gebeuren.

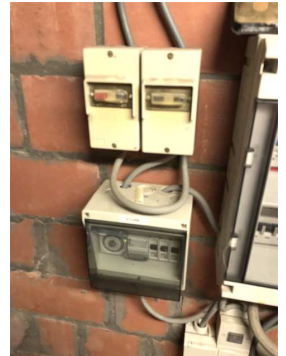
- Risico op uitval van de liftinstallatie: de aanwezigheid van vreemde voorwerpen en/of leidingen in de machinekamer, die niet eigen zijn aan de lift, kan de goede of veilige werking van de lift in het gedrang brengen. Voorwerpen te verwijderen of leidingen te identificeren.

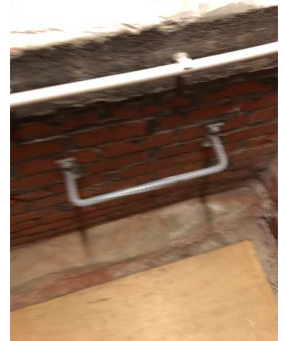
- Val-struikelrisico + beknellingsrisico: de toegang tot de verhogingen (bv. dalleplaat) in de machinekamer is niet veilig.

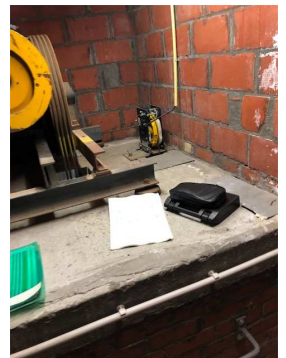
- Val-struikelrisico in de machinekamer: Bij hoogteverschillen hoger dan 50 cm zijn trappen of ladders geïnstalleerd en eventueel ook borstweringen (reling: 90cm - 110cm + tussenreling + stootplint). De balustrades zijn pas zinvol wanneer ze geen bijkomende risico's creëren en het onderhoud of de inspecties niet bemoeilijken. Indien een kracht van 1 000 N horizontaal en loodrecht op een willekeurig punt aan de bovenkant van de borstwering toegepast wordt, moet ze deze kracht zonder elastische vervorming van meer dan 50 mm weerstaan.

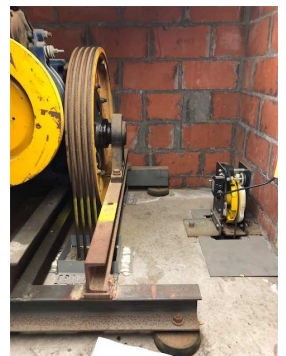
- Beknellingsrisico: de vrije ruimte op plaatsen in de machinekamer waar onderhoud en inspectie dient te gebeuren voldoet niet aan de volgende afmetingen: -hoogte: 2 m diepte: 0,7 m breedte: 0,4 m Noot: Indien deze afmetingen alsnog niet kunnen worden toegepast, kunnen markeringen, omkastingen en /of noodstop-schakelaars voorzien te worden in de nabijheid van de zones waar het beknellingsrisico bestaat.

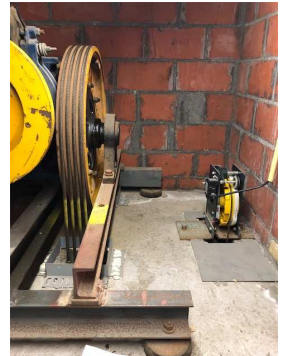
- Beknellingsrisico: de bewegende delen in de machinekamer zijn niet afgeschermd. een afscherming die controle en onderhoud mogelijk maakt ontbreekt.

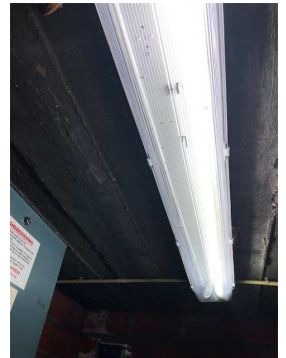
- Val-struikelrisico + beknellingsrisico: Er is geen verlichting aanwezig in de machinekamer.

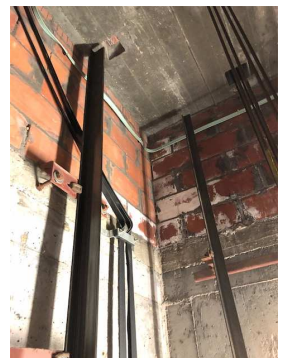
- Elektrocutie-elektriseringsrisico: de genaakbare metalen onderdelen in de schacht zijn niet geaard. Ontbrekende aarding: Geleidingen, Ladder(s)

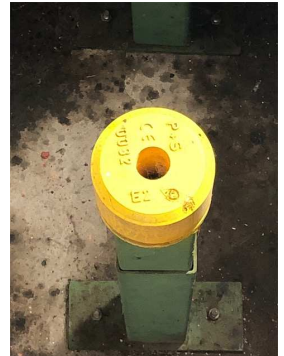
- Stootrisico + Valrisico + beknellingsrisico: de buffers zijn niet geschikt voor de kooi en/of het tegengewicht.

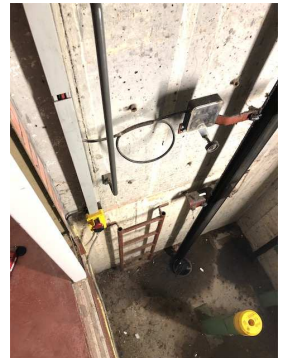
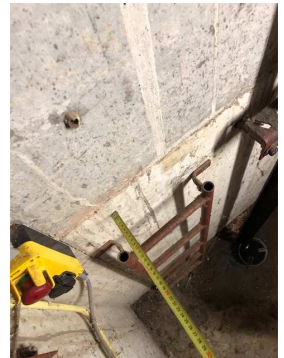
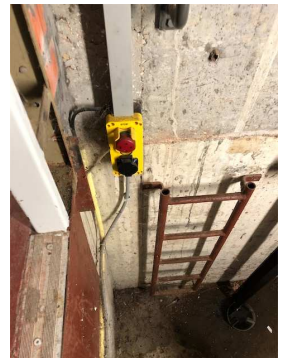
- Val-struikelrisico: de toegang tot de schachtput is onvoldoende veilig. Bijkomende middelen zijn te voorzien. Een ladder, steunen en handgrepen zijn aangebracht opdat bevoegd personeel veilig in de put kan afdalen en terug naar het bordes kan klimmen. De lengte van de ladder moet zodanig zijn dat de lengte van de stijlen, of andere geschikte handgrepen, zich in de gebruiksstand uitstrekken tot een hoogte van minstens 1,10 m, verticaal boven de drempel van de stopplaats gemeten.

- Val-struikelrisico: De toegang tot de schachtput is onvoldoende veilig. Bijkomende middelen zijn te voorzien. Een ladder, steunen en handgrepen zijn aangebracht opdat bevoegd personeel veilig in de put kan afdalen en terug naar het bordes kan klimmen. De plaats van de ladder in de schachtput moet zodanig zijn dat in de gebruiksstand aan het volgende voldaan is: er moet een vrije afstand van ten minste 200 mm zijn tussen de achterkant van elke sport en de wand van de schachtput in het geval van een verticale ladder.

- Beknellingsrisico: er ontbreekt een noodstopshakelaar in de schachtput. voor schachtputten met een diepte die kleiner is dan of gelijk aan 1,60 m moet de blokkeerschakelaar zich bevinden: - binnen een verticale afstand van minimum 0,40 m boven de laagste stopplaats en maximum 2,0 m boven de vloer van de schachtput; - binnen een horizontale afstand van maximum 0,75 m vanaf de binnenrand van het deurkozijn;

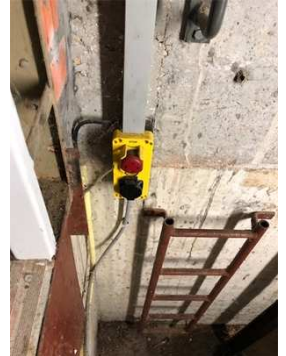
- Val-struikelrisico: de schachtverlichtingsschakelaar is niet bereikbaar vanaf het bordes. De schachtverlichtingsschakelaar moet gepositioneerd zijn binnen een maximale horizontale afstand van 0,75 m vanaf de binnenrand van het kozijn van de toegangsdeur en op een minimale hoogte van 1,0 m boven de vloer .

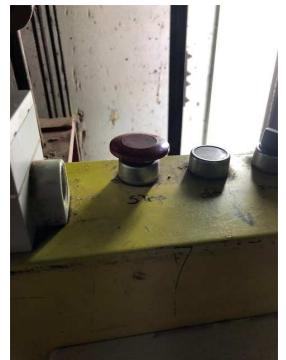
- Noodstop op de kooi keert niet volledig terug : na te zien
