**Residentie Carlton
Distellaan 43
8434 Westende**

**VERKENNEND BEZOEK M.B.T.
HET GEMELDE
GELUIDSPROBLEEM VAN DE
VENTILATIE OP HET DAK**

VERSLAGNR. : 60559589/01

8 maart 2016

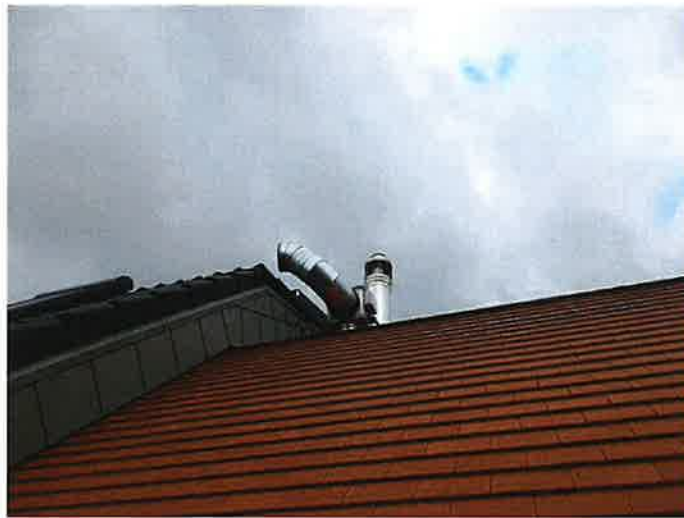
We hebben toegang gekregen tot de duplexbouwlagen van enkele appartementen. Via de dakvensters hadden we een zicht op een afzuiggroep (foto's 1 & 2).

De afzuiginstallatie is gemonteerd op een ventilatiebuis.

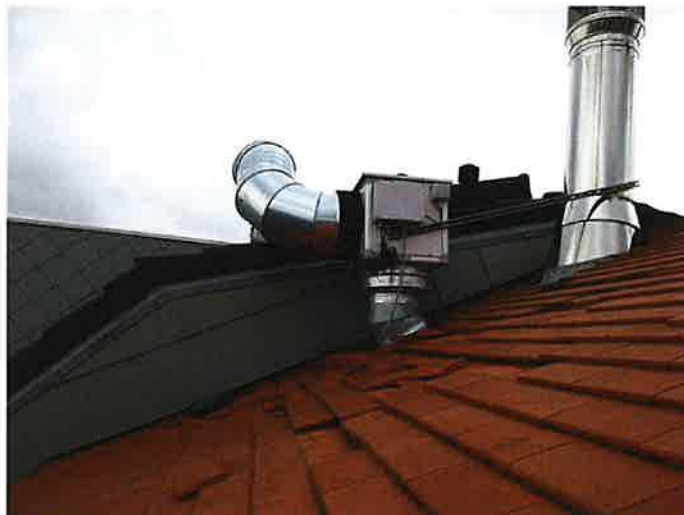
2

In de marge van onze opdracht signaleren we dat verschillende dakpannen gebroken zijn en/of losloggen op het dak (zie foto 2).

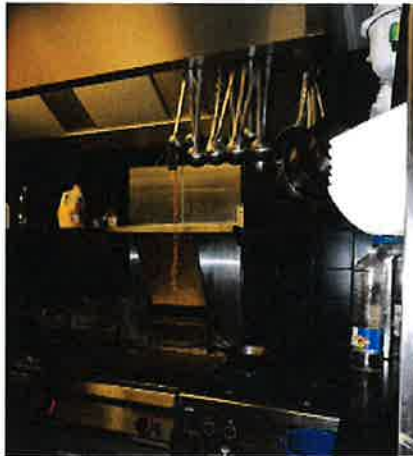
Er werd een geurtest gedaan. Er werd azijn gekookt in de keuken van de taverne, de dampkap werd aangezet.

Na een 10 tal minuten werd in de gang op de 4^{de} verdieping duidelijk een azijneur waargenomen.

Er is dus een oorzakelijk verband tussen de geurhinder en overlast van de keuken van de taverne in de appartementen.

Vermoedelijk is er ergens een verbinding niet dicht, een gat,... Dit moet worden opgespoord en aangepast.
