Inzake de lift in de residentie d'Artagnan, Koning Ridderdijk 11, 8434 Westende

Op 6 september 2022 heb ik deze lift nagezien.

De directe aanleiding is de offerte voor de risicoanalyse die de firma DeLIFT heeft opgemaakt.

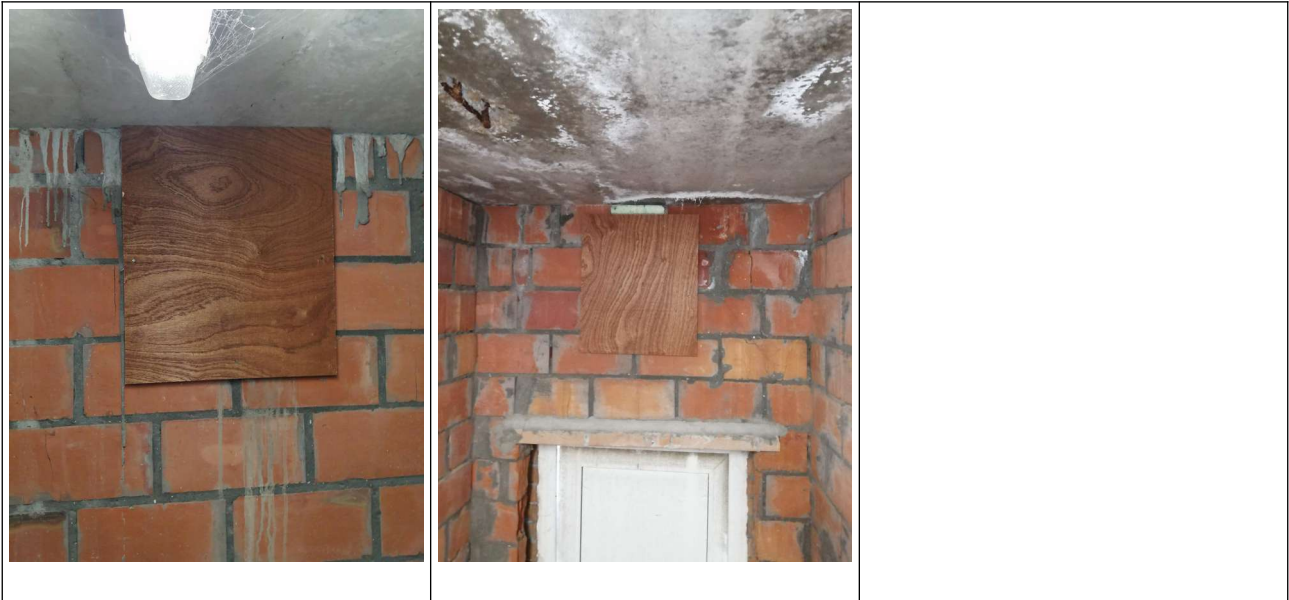
Ik onderzocht deze lift reeds een eerste keer in 2020, en maakte hierover verslag. De klimatologische toestand in de machinekamer is ondertussen duidelijk verbeterd. Evenwel werden beide ventilatie-openingen (tegenoverliggend) volledig toe gemaakt, wat natuurlijk ook niet de bedoeling is/was. Er moet altijd een beetje ventilatie zijn.

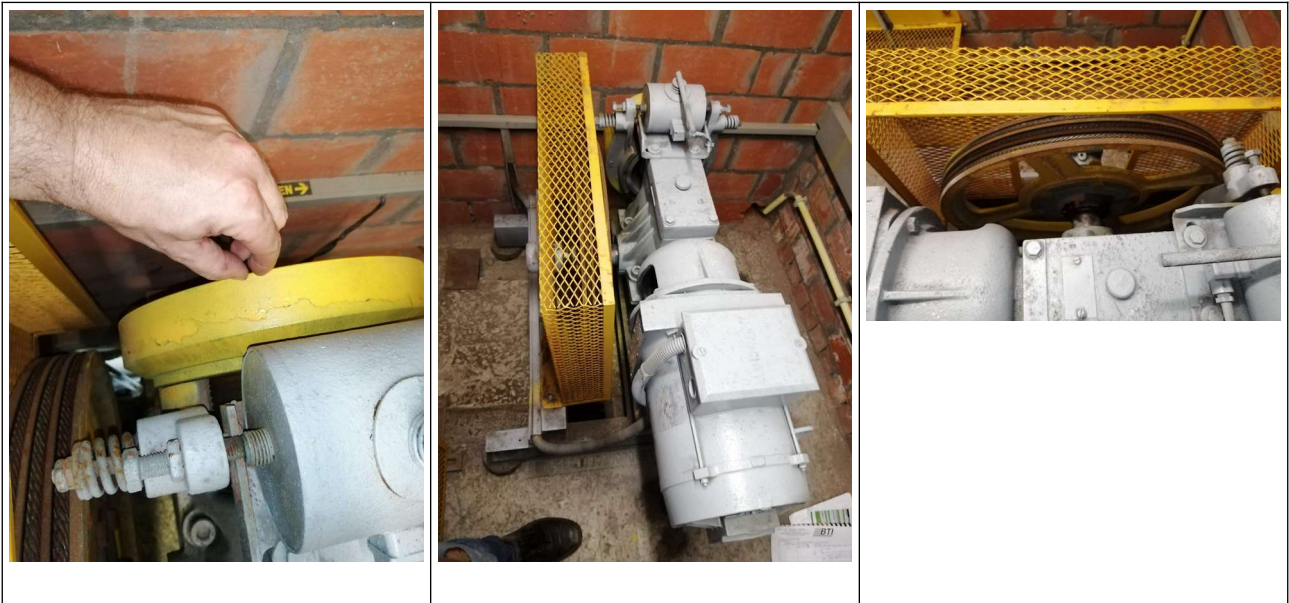
De machine werd herschilderd en is nog steeds in uitstekende staat qua slijtage. De staalkabels zijn niet zichtbaar geëvolueerd in tussentijd. Het probleem van de tractiekabels die moeten ingekort worden, lijkt ondertussen te zijn opgelost.

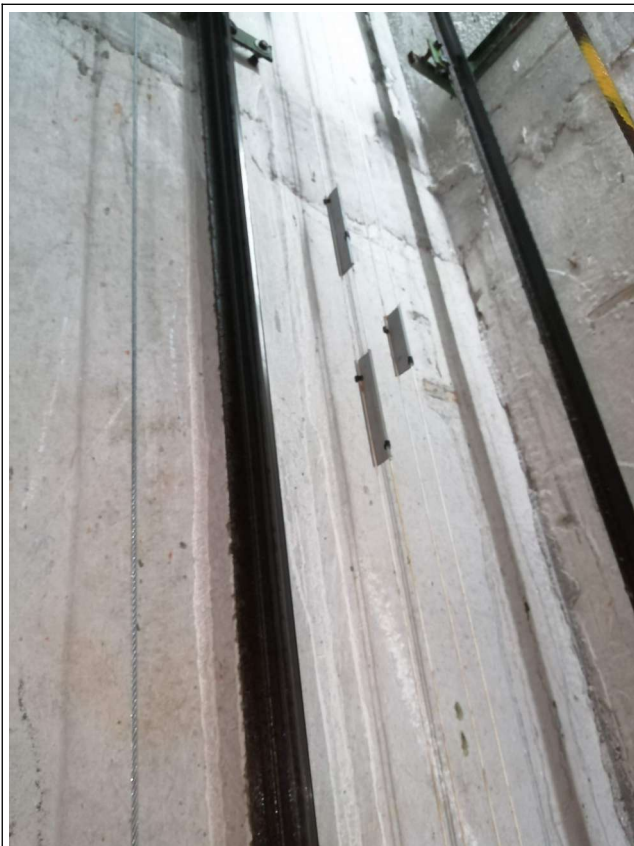
Op de risicoanalyse staat vermeld dat de stopnauwkeurigheid niet altijd 3 cm bedraagt. Tijdens het onderzoek heb ik gezien dat er inderdaad een beetje variatie is naargelang het gewicht in de kooi.

De positievlaggen in de liftschacht kun je verplaatsen om het afrempunt te veranderen.

Het kan ook anders opgelost worden: door de mechanische rem van de machine iets harder te regelen (die is wat temperatuursgevoelig) en de detectiepunten van het meetsysteem in de liftkoker wat bij te stellen, kan de stopjuistheid verbeterd worden.

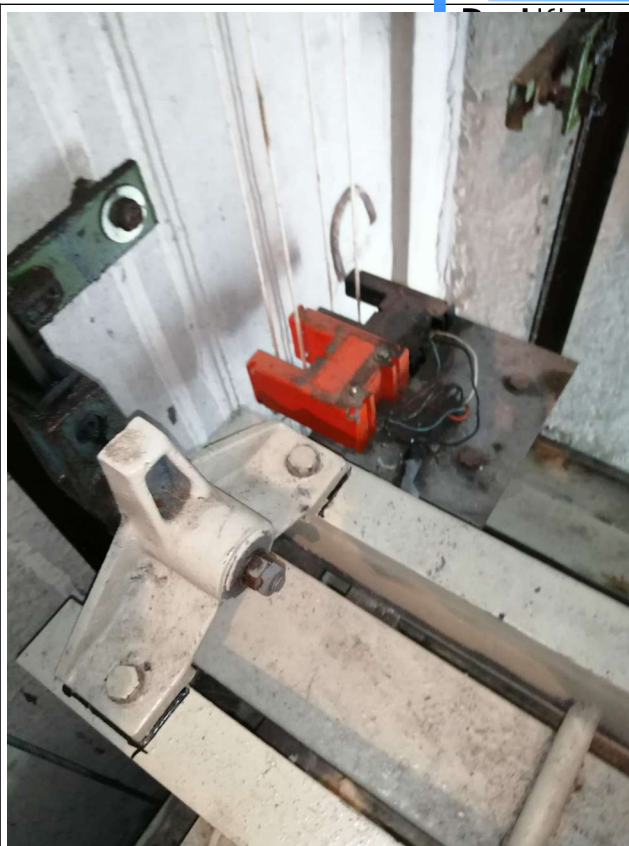
In rood: de detector die de vlaggen "telt".

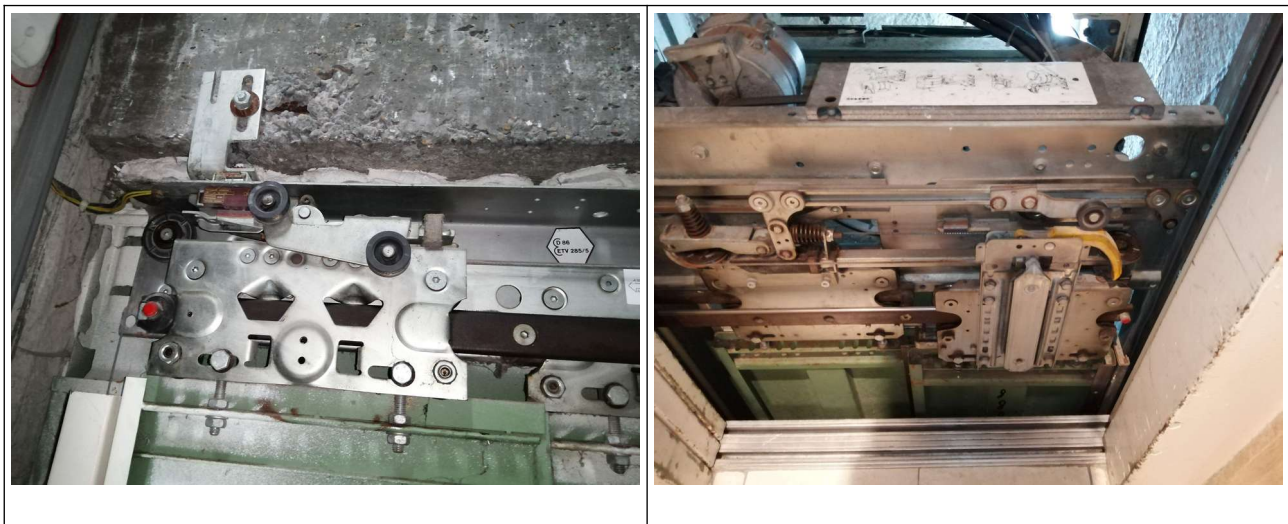
Deze staan perfect afgeregeld. Alles is proper.

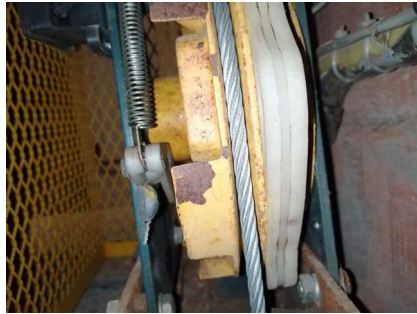
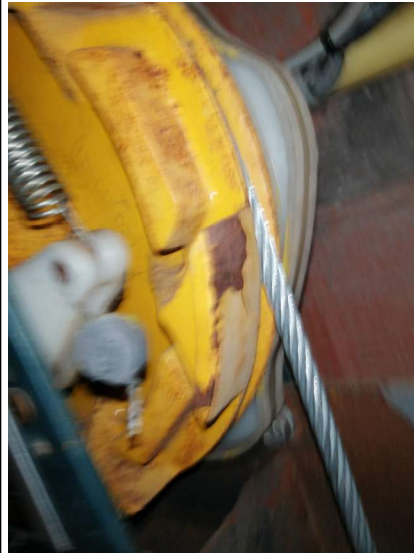
Op het vorige verslag had ik genoteerd dat de verzegeling van de snelheidsbegrenzer verbroken was. Nu heeft men als oplossing er niet beter op gevonden om deze verzegeling helemaal weg te gooien.

Het loodje dat de vorige keer verbroken was, hebben ze weggenomen. Er moeten er twee aan zitten.

Het is dan ook niet erg professioneel van BTI (puntje 2 en puntje 10 bij de vaststellingen) en van DeLIFT om deze onzekerheid te verschuiven naar de herkeuring die moet plaatsvinden na de moderniseringswerken (en de installatie van een nieuwe sturing waardoor er de-facto een monopolie is voor alle komende herstellingen). Hier moet gewoon een nieuwe CE-conforme en geattesteerde snelheidsbegrenzer worden geplaatst. Deze staat niet in de offerte.

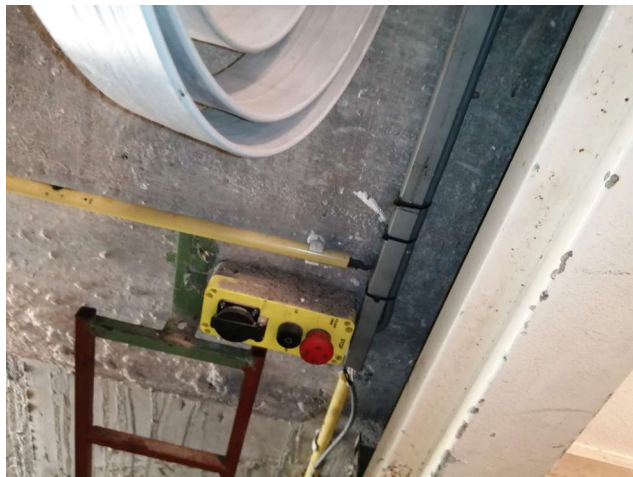
De noodstopknop moet 30 cm hoger gemonteerd worden in de put, en de verlichtingsschakelaar in de put moet veranderd worden in een trekkoordschakelaar.
