Asbestinventarisatetest

Koning Ridderdijk 11, 8434 Middelkerke
Gemeenschappelijke delen

Attestnummer : 20240112-000004.001

Uitgegeven op : 12.01.2024

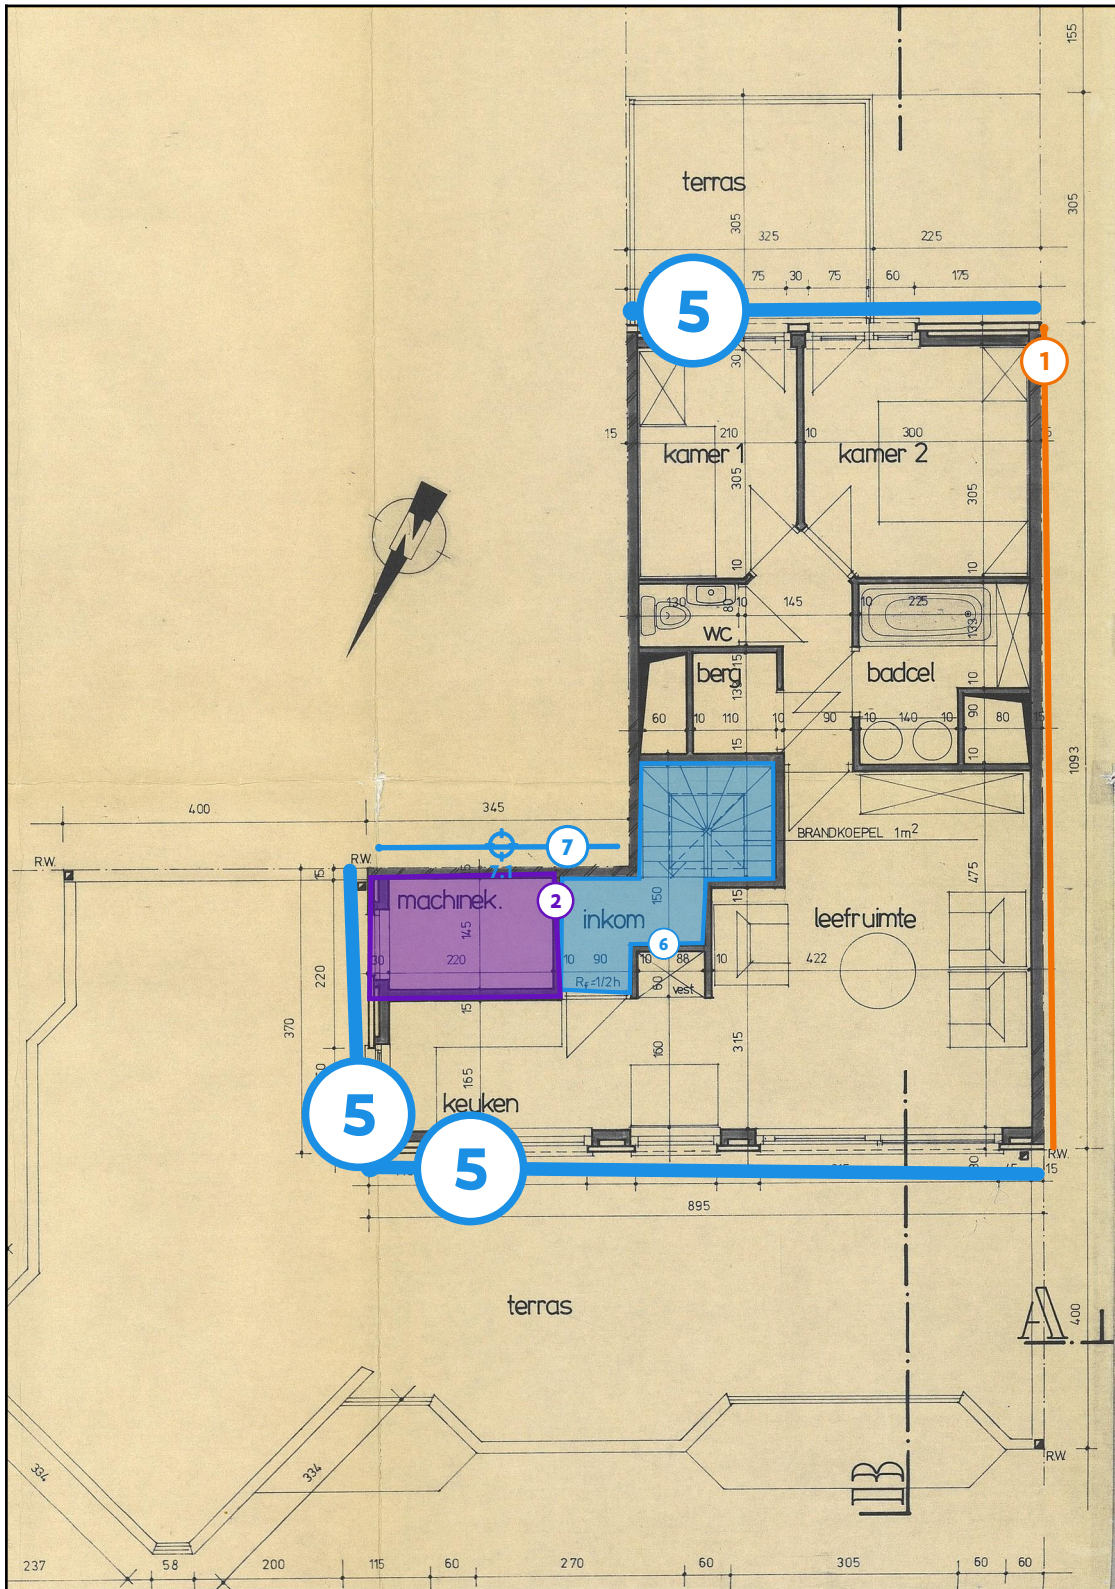
Plan 1.4: V10

1. Leien gemene muur rechtergevel	Asbestmateriaal	Verwijderen
2. Machinekamer lift	Advies	-
5. Kit - Raam buiten	Geen asbest	-
6. Pleisterwerk traphal	Geen asbest	-
7. Leien achtergevel (machinekamer lift op platte dak)	Geen asbest	-
7.1 Code: 00328-AL-1 Leien	Puntmonster	-

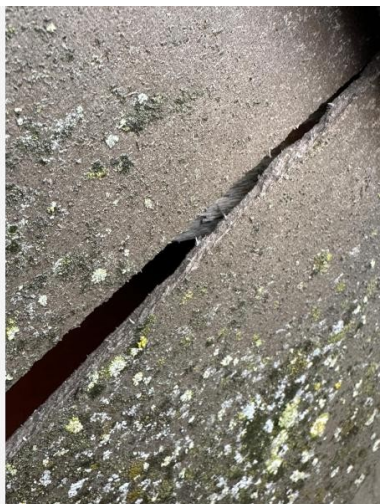
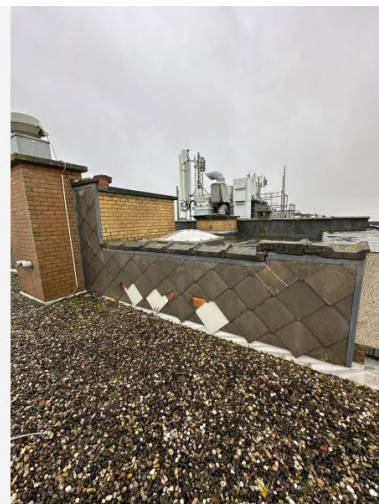
Verhoogd materiaalrisico en/of verhoogde kans op vezelvrijgave

Gebondenheid	Categorie 1: hechtgebonden in oorsprong
Asbestsoort (vezeltype)	Crocidoliet aanwezig
Asbestconcentratie	Laag (< 50%)
Afschermingsgraad van het gehele materiaal	Geheel of deels vrij aan de buitenlucht
Toestand van het materiaal	Matig beschadigd, matig verweerd

Beschrijving	Leien gemene muur rechtergevel
Omgeving	Buiten
Primaire drager	Wand buitenschil
Asbestmateriaal	Dak- en gevelbekleding - Lei, shingle
Bindmiddel van asbestmateriaal	Cement
Gebondenheid op basis van bindmiddel	Hecht
Hoeveelheid (oppervlakte - aantal)	<ul style="list-style-type: none">• 10,00 m² - 1 stuk
Totale oppervlakte	10,00 m ²
Eenvoudig bereikbaar	Ja
Bevestigingswijze	<ul style="list-style-type: none">• Genageld, geniet
Identificatiemethode	Vaststelling zonder monsternamen
Destructieve handeling voor identificatie	Nee
Opmerking	Als je op het platte dak staat, zie je dat het rechtergebouw iets hoger komt. De gemene muur werd afgewerkt met asbesthoudende leien. Deze kunnen echter makkelijk verwijderd worden via eenvoudige handelingen (doe-het-zelf).

- Verwijder dit asbestmateriaal zo snel mogelijk. Volg de toestand goed op.

- Eenvoudige handelingen: mag via doe-het-zelf of door werknemer(s) met opleidingsattest eenvoudige handelingen
"Bevindt het asbest zich buiten uw woning of gebouw? Dan mag u de volgende toepassingen zelf wegnemen:
 - hechtgebonden asbest dat niet beschadigd is;
 - er niemand anders in de buurt is;
 - hechtgebonden asbest dat wel beschadigd is en waarbij er vrije asbestvezels zichtbaar zijn. Een beschadigde asbesttoepassing of asbest in slechte staat kan makkelijk verder breken of vergruizen. Er komen dan schadelijke asbestvezels vrij die ingeademd kunnen worden. U mag enkel beschadigd of verveerd asbest verwijderen indien: de asbesttoepassing niet verder beschadigd raakt of vergruist."

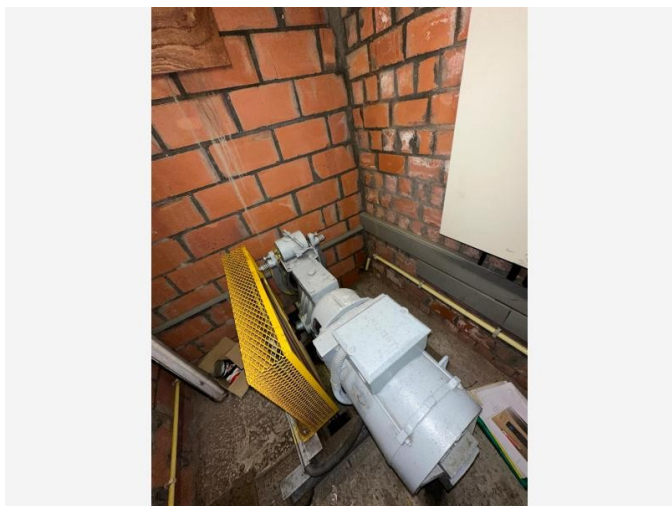
Volgens de liftkeuringen bevinden er zich geen asbesthoudende materialen in de liftmachine.

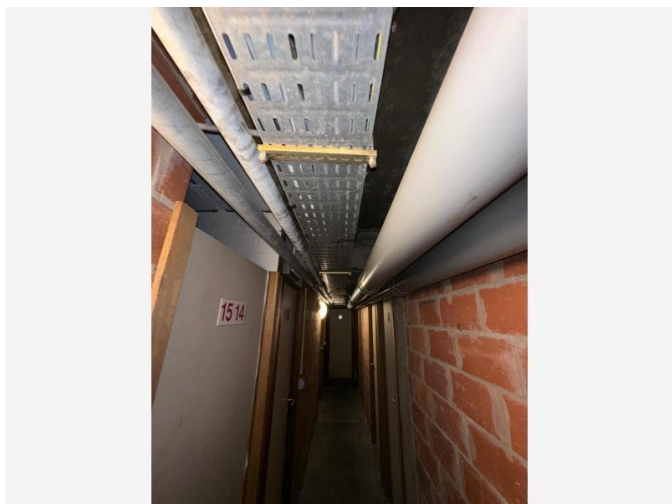
Er werden geen asbestverdachte toepassingen waargenomen in de kelder.

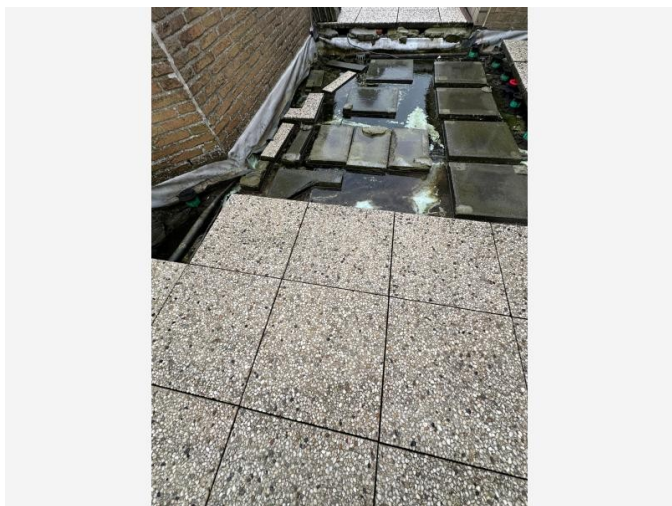
Het platte dak werd afgewerkt met EPDM.

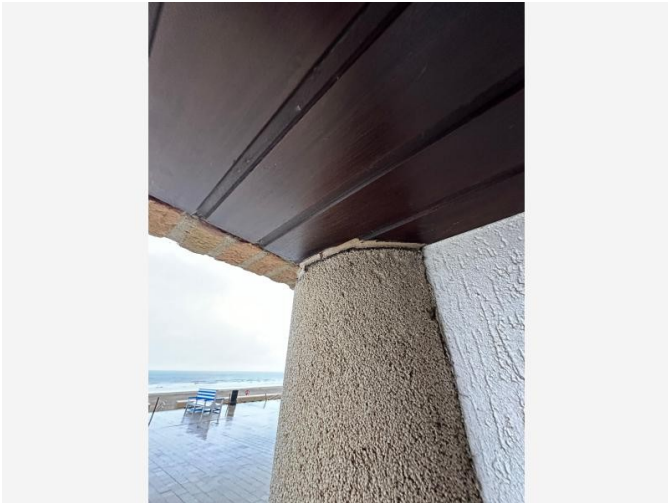
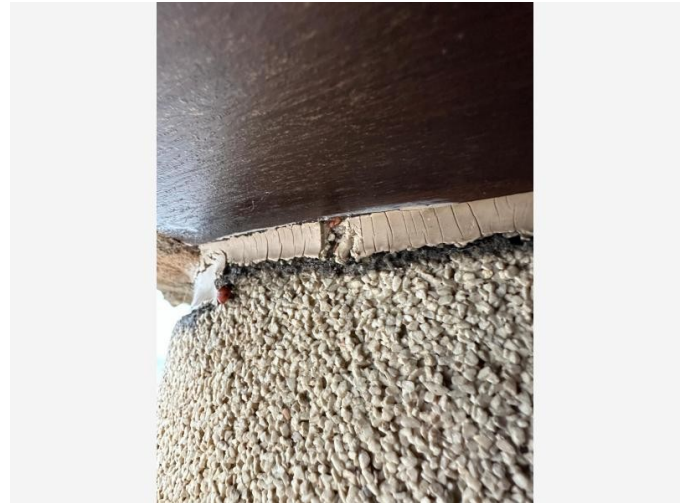
Geen asbest

#	Type	Referentie	Resultaat
5.1	Puntmonster	00328-AL-1 Mastiek	Geen asbest

Beschrijving	Kit - Raam buiten
Omgeving	Buiten
Primaire drager	Wandopening verticaal (raam, deur, ...)

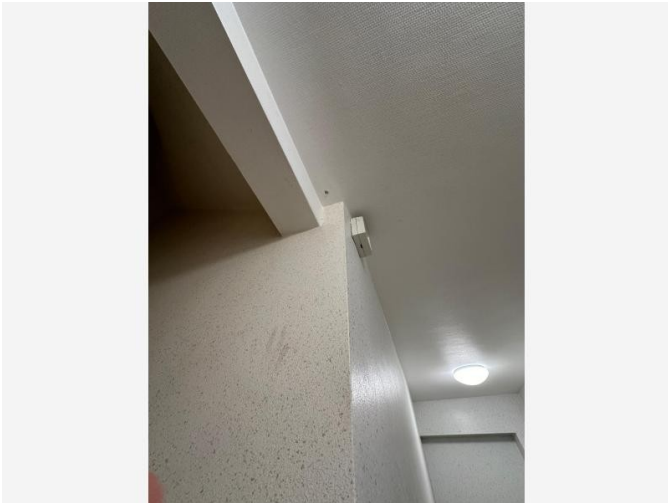
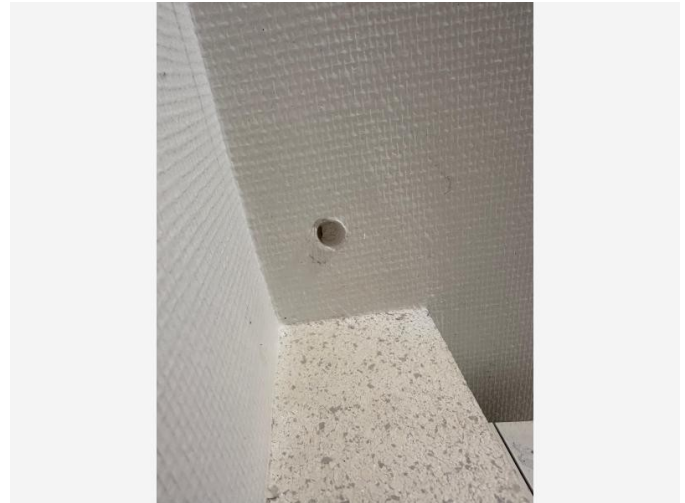
Fiche 6: Pleisterwerk traphal

Geen asbest

#	Type	Referentie	Resultaat
6.1	Mengmonster	00328-AL-1 Pleister	Geen asbest

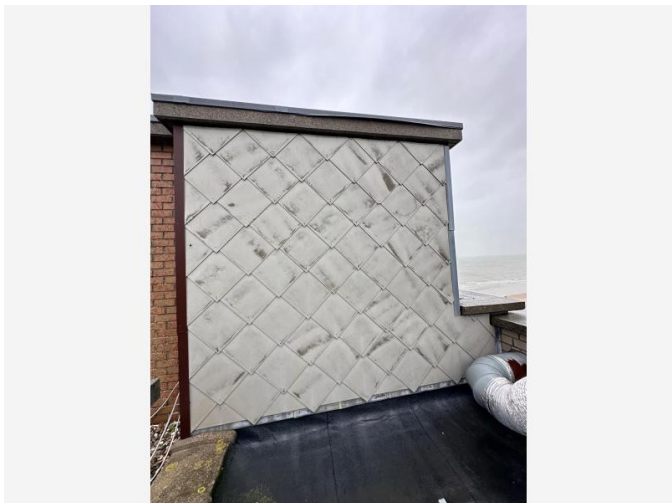
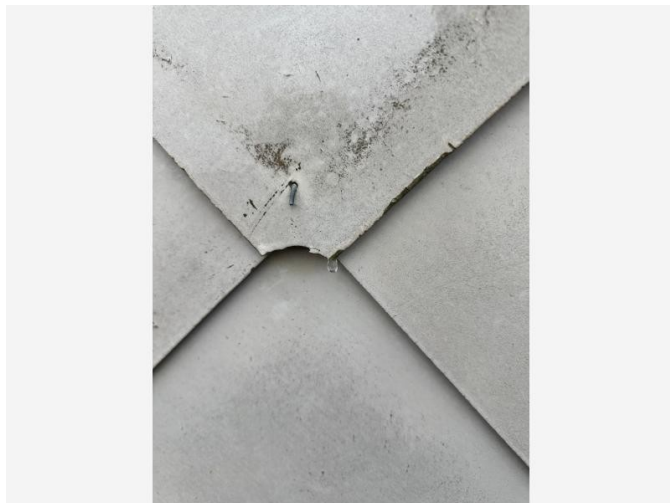
Fiche 7: Leien achtergevel (machinekamer lift op platte dak)

Geen asbest

#	Type	Referentie	Resultaat
7.1	Puntmonster	00328-AL-1 Leien	Geen asbest
