Residentie ELITASt.a.v. syndicus
Zeedijk 322
8430 WESTENDE

VASTSTELLINGSVERSLAGNinove : 28 juni 2022
dossiernummer : 2022.D.1117/003-2

1. VOORWERP VAN HET VERSLAG

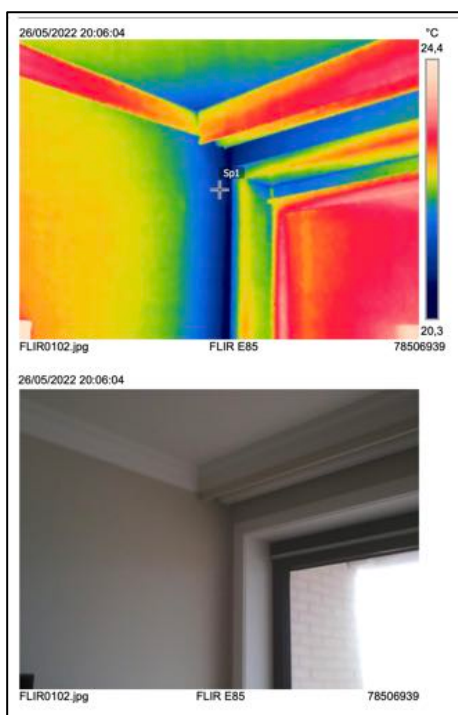
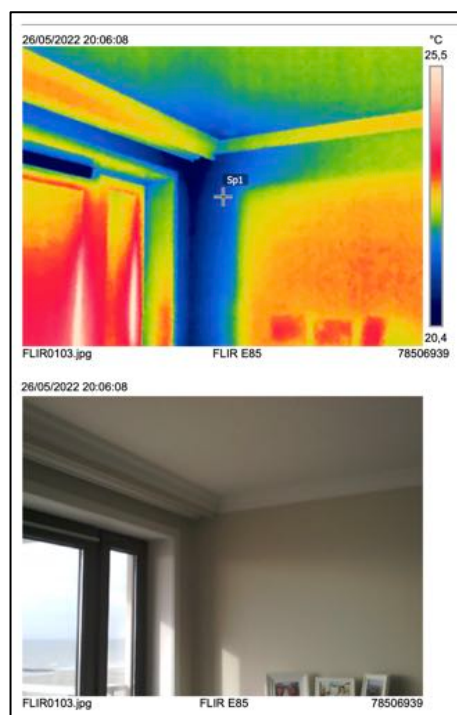
foto 3.a thermografisch beeld

Er dient opgemerkt dat

- Het schuifraam open stond dus thermisch hiertoe een 'koudestroom' over het centrale deel van het schuifraam gestroomd heeft.
- Het stopcontact warm kleurde door recent gebruik hiervan.

Door deze beelden, en tevens gesterkt door het geluid op de wand door tikken ertegen, wordt vermoed dat het pand om een betonskelet gaat, met kolommen en betonbalken onder de afdek per diep. Deze structuren staat kouder ingekleurd op de thermische beelden.

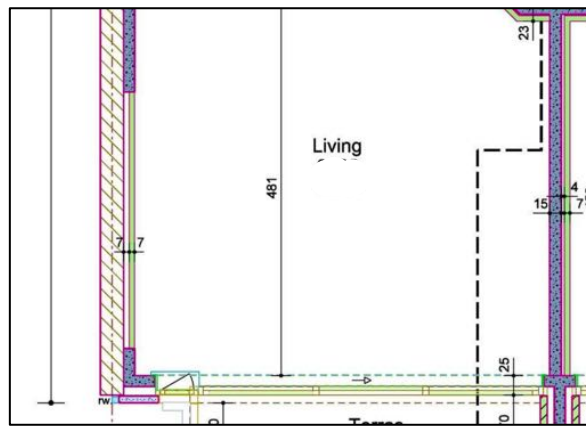
foto 5. grondplan

Door de vaststellingen, en tevens door het ontvangen plan, worden enkele bedenkingen gemaakt die uitgeklaard dienen te worden :

- Hoe is de verticale/horizontale overslag thv de vloerplaten tussen de verschillende appartementen
 - o Zowel akoestisch als thermisch als brandveilig.
- Thv de knoop aan de straatgevel, op het bouwplan (ontvangen plan) staat hier een koudebrug getekend.

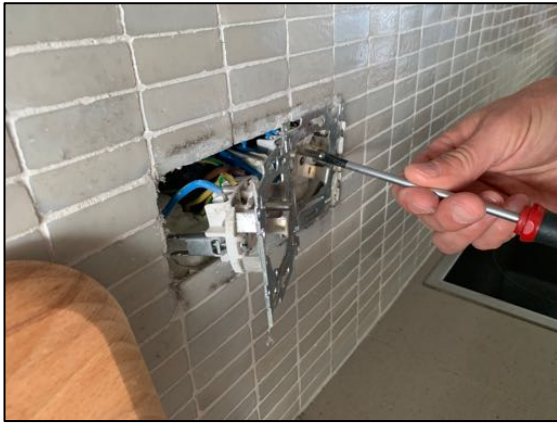
Er wordt een melding gemaakt van tocht dat uit de elektrische punten komt thv de gemene muur. De uitgevoerde rooktest bevestigt dat er een luchtstroming is thv deze punten, wat niet gebruikelijk is.

- Werd hier een spouwvullende akoestische en brandwerende isolatie gebruikt?
 - o Er werd op de rondgang 1 contactpunt thv het keukenblad open gegeven. Hier werd gezien dat het inbouwpotje onderaan opgeschuimd werd (een ingreep na oplevering in een poging deze luchtstroming tegen te houden). Er werd geen 'kastje' vastgesteld rond deze inbouwpot om enige luchtcirculatie tegen te houden. Dient opgemerkt dat in deze 'spouw' eigenlijk GEEN luchtstroom zou mogen zijn, enkel een stagnerende luchtbuffer. De vraag rijst hoe die stroming er toch kan komen. Hoe speelt de wind hier een rol in? Of hoe heeft de wind hier toegang tot?

foto 7.a uithalen van een contactpunt thv het keukenwerkblad

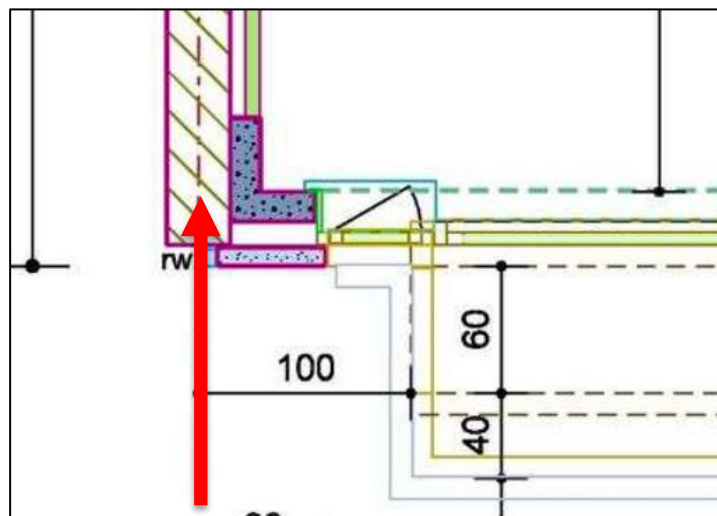
Thv de voorgevel werd zowel met een camera gekeken, visueel als manueel gevoeld ter controle. Hier blijkt een EPDM mastersystems in een Omega vorm gekleefd te zijn, vertrekkend op het betonnen gevelement, achteromheen de afvoeren. Op deze manier is deze spouw in de gemene muur afgesloten voor wind tov. de straatgevel. Het detail thv de aanzet gevel en dak bovenaan, waar dus wel nog mogelijks een windlek kan ontstaan, kon niet worden onderzocht.

foto 8. winddruk op gevel.

Tevens was het niet mogelijk de afwerking van deze uitvoering te bekijken bovenaan, thv de dakrand. Als het waait aan de zee kan men zich wel inbeelden hoeveel winddruk er op deze geplaatste EPDM komt te staan, waardoor lekken thv deze knopen heel gevoelige punten kunnen worden.

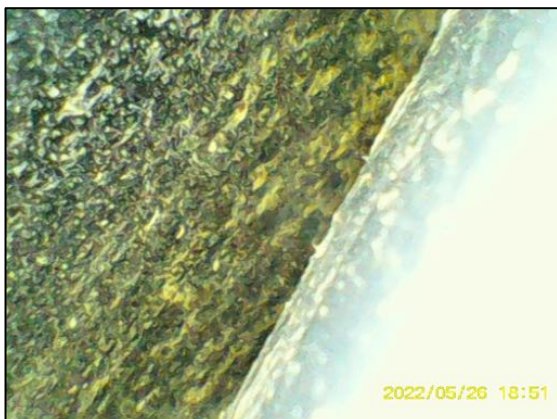
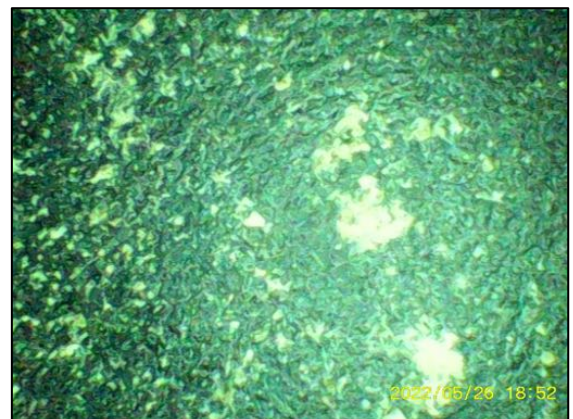
foto 9.a beeld bekeken tussen de twee afvoeren

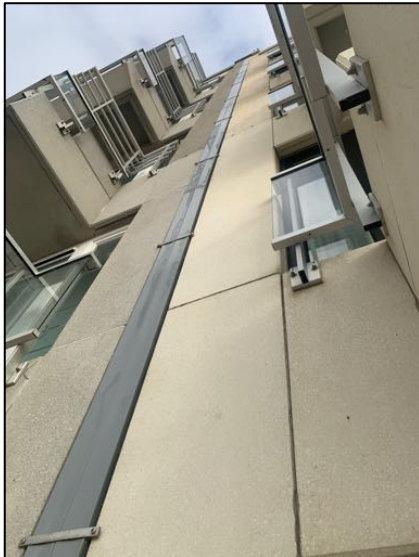
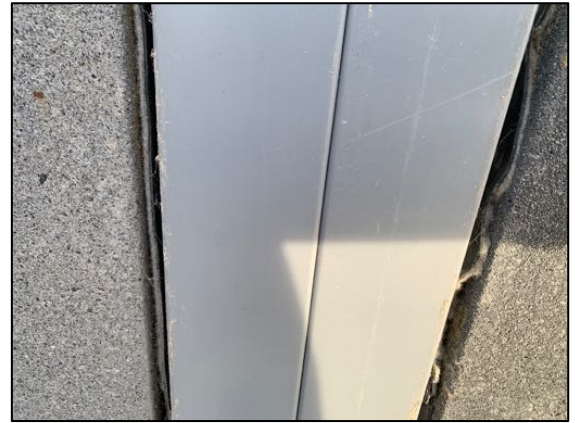
foto 10.a overzicht aan de gevel

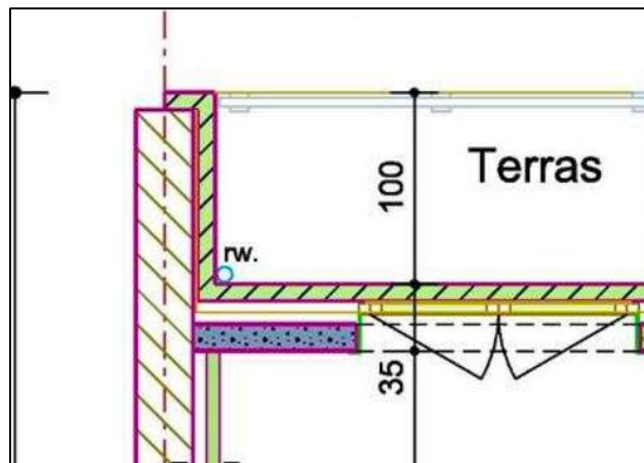
Thv. de achtergevel is een ander detail uitgevoerd, hier is het gevelparement dat retour dmv een penant, waardoor deze 'open spouw' er niet staat en dus ook niet afgedicht hoeft te worden met een EPDM.

foto 11. winddruk op achtergevel.

Wel dient aandachtig te zijn dat het hier gaat om een spouw die overloopt in de gevelspouw. Bij winddruk kan bijgevolg een luchtverplaatsting in het frontale vlak van de gevel, zich verplaatsen in deze spouw met de gemene muur.

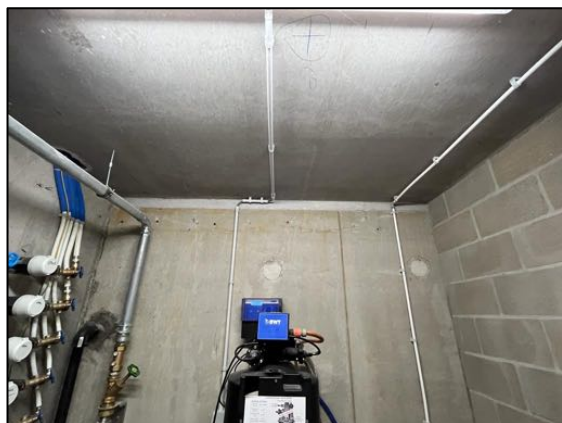
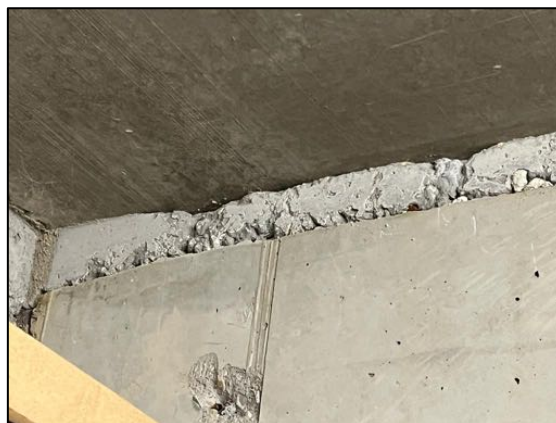
Bij de aansluiting met de kelderwand, blijkt op foto geen probleem zich voor te doen, deze spouw is goed afgedicht door het plaatsen van de afdek vol en zat in de mortel (waarneming via foto).

foto 12.a toegang tot spouw gemene muur?
