VERSLAG NR

GEN/11/60996228/00/NL/000

Risicoanalyse van uw Personenlift

Residentie Estelle, Koning Ridderdijk 14-15, 8434 Middelkerke

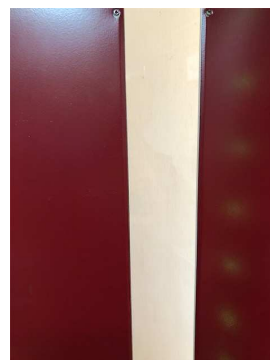
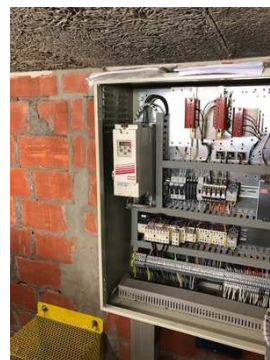
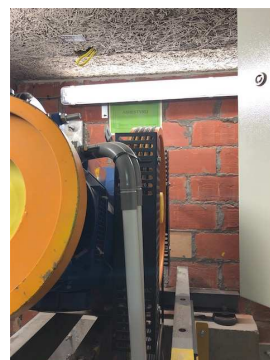
- Aan te tonen of het glas in de bordesdeuren , veiligheidsglas is
- Thermische veiligheid van de liftmotor via de frequentieregeling: aan te tonen
- Omkastingen gemakkelijk demonteerbaar te maken in de machinekamer

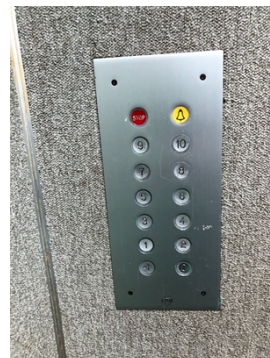
Kooi -> Bi-directionele communicatie:

- Risico van opsluiting in de kooi: er is geen bidirectioneel communicatiesysteem met noodvoeding tussen de kooi en de machinekamer (indien hefhoogte groter dan 30m, lawaai,..).

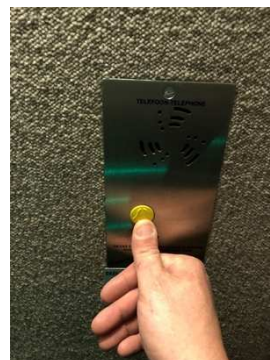
- Risico op paniecreactie + risico van opsluiting: de kooi is niet voorzien van: ofwel een bidirectioneel communicatiesysteem met verbinding met een depannagedienst of permanente bewakingsdienst in werking gesteld door een alarmknop op het bedieningspaneel; -ofwel een telefoon met automatische oproep of een zelf te vormen nummer (aanduiding van het nummer).

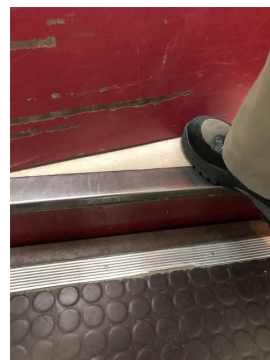
Kooitoegang -> Kooideur of lichtgordijn:

- Val-struikelrisico: indien de kooitoegang is uitgerust met een veiligheidsgordijn, en de kooi zich in de ontgrendelingszone bevindt, en indien één straal van het lichtgordijn onderbroken wordt moet de lift stoppen en mag de bordesdeur niet geopend kunnen worden.

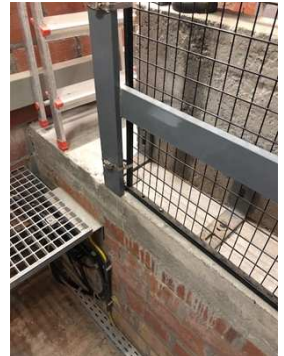
- Elektrocutie-elektriseringsrisico: de genaakbare metalen onderdelen in de machinekamer zijn niet geaard. Ontbrekende aarding: Kabelgoten, Leuningen, Ladder(s)

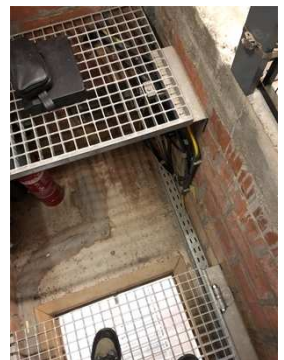
- Val-struikelrisico + beknellingsrisico: de toegang tot de verhogingen (bv. dalleplaat) in de machinekamer is niet veilig.

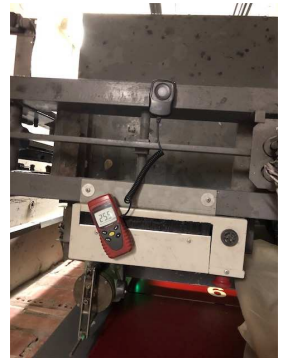
Schacht en kooidak -> Schachtverlichting:

- Val-struikelrisico + beknellingsrisico: de schachtverlichting is onvoldoende. de lichtintensiteit op het kooidak is onvoldoende. De schacht moet worden voorzien van permanent geïnstalleerde elektrische verlichting die de volgende lichtsterkten geeft, zelfs wanneer alle deuren dicht zijn, in eender welke positie van de kooi tijdens zijn rit in de schacht: a) minstens 50 lux, op 1,0 m boven het dak van de kooi binnen zijn verticale projectie; b) minstens 50 lux, op 1,0 m boven de vloer van de schachtput op alle plaatsen waar een persoon kan staan, werken en/of zich tussen de werkzones kan verplaatsen; c) minstens 20 lux buiten de plaatsen die gedefinieerd worden in a) en b), behalve schaduwen van de kooi of de onderdelen. Daartoe moet een voldoende aantal lampen bevestigd worden over de gehele schacht en mogen er waar nodig extra lampen geplaatst worden op het dak van de kooi als onderdeel van het verlichtingssysteem van de schacht.

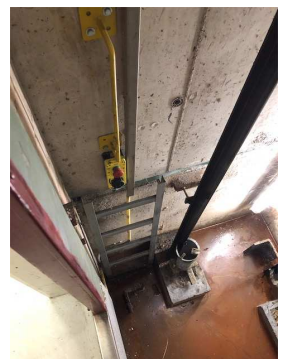
Schacht en kooidak -> Veiligheid in de schacht:

- Elektrocutie-elektriseringsrisico: de genaakbare metalen onderdelen in de schacht zijn niet geaard. Ontbrekende aarding: Geleidingen, Ladder(s)

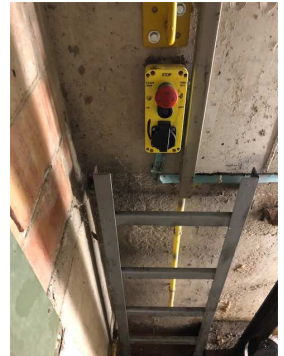
Schachtput -> Toegang tot de schachtput:

- Val-struikelrisico: de schachtverlichtingsschakelaar is niet bereikbaar vanaf het bordes. De schachtverlichtingsschakelaar moet gepositioneerd zijn binnen een maximale horizontale afstand van 0,75 m vanaf de binnenrand van het kozijn van de toegangsdeur en op een minimale hoogte van 1,0 m boven de vloer .

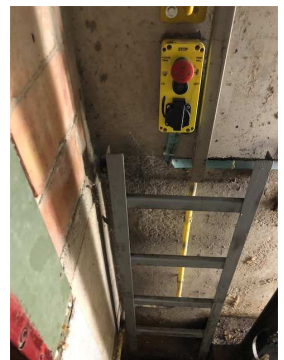
- Beknellingsrisico: er ontbreekt een noodstop-schakelaar in de schachtput. voor schachtputten met een diepte die kleiner is dan of gelijk aan 1,60 m moet de blokkeerschakelaar zich bevinden: - binnen een verticale afstand van minimum 0,40 m boven de laagste stopplaats en maximum 2,0 m boven de vloer van de schachtput; - binnen een horizontale afstand van maximum 0,75 m vanaf de binnenrand van het deurkozijn;

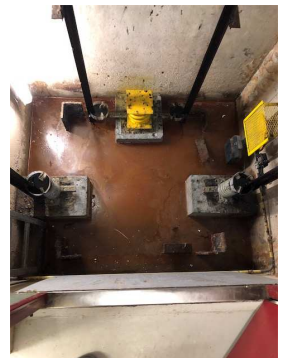
- Elektrisering-elektrocuterisico + risico op uitval van de liftinstallatie: er is water in de schachtput. Er dienen maatregelen genomen te worden om systematische aanwezigheid van water in de schachtput te voorkomen of om het water te verwijderen (vb. de wanden en de vloer van de schachtput bekleden met een vochtondoorringbare bescherm laag, waterafvoorzieningen aanbrengen, het verplaatsen van de uitrustingen boven het waterniveau).

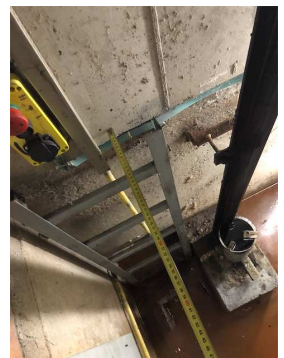
- Val-struikelrisico: De toegang tot de schachtput is onvoldoende veilig. Bijkomende middelen zijn te voorzien. Een ladder, steunen en handgrepen zijn aangebracht opdat bevoegd personeel veilig in de put kan afdalen en terug naar het bordes kan klimmen. De plaats van de ladder in de schachtput moet zodanig zijn dat in de gebruiksstand aan het volgende voldaan is: er moet een vrije afstand van ten minste 200 mm zijn tussen de achterkant van elke sport en de wand van de schachtput in het geval van een verticale ladder.

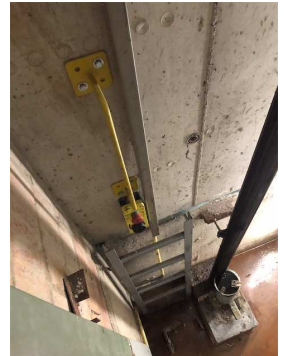
- Val-struikelrisico: de toegang tot de schachtput is onvoldoende veilig. Bijkomende middelen zijn te voorzien. Een ladder, steunen en handgrepen zijn aangebracht opdat bevoegd personeel veilig in de put kan afdalen en terug naar het bordes kan klimmen. De lengte van de ladder moet zodanig zijn dat de lengte van de stijlen, of andere geschikte handgrepen, zich in de gebruiksstand uitstrekken tot een hoogte van minstens 1,10 m, verticaal boven de drempel van de stopplaats gemeten.

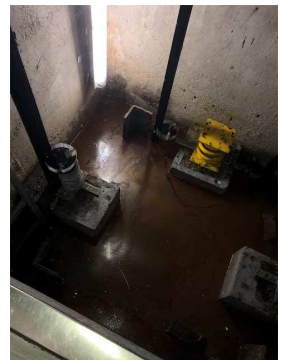
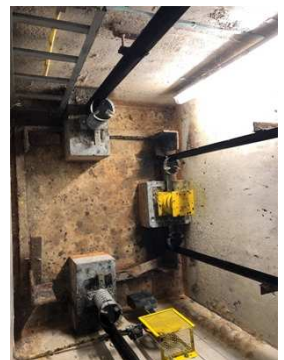
- Water in de schachtput; te verhelpen.
- Olievangens niet op buffers plaatsen. De volledige baan van de lift moet vrij blijven.

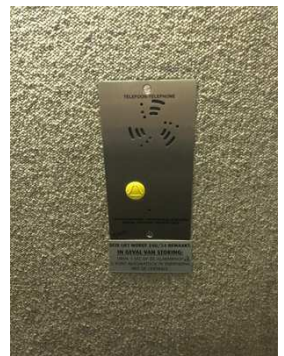
Machinerkamer 2/2 -> Bidirectioneel communicatie- systeem van de kooi:

- De oproep met de onderhoudsdienst kon niet tot stand worden gebracht, te verhelpen.

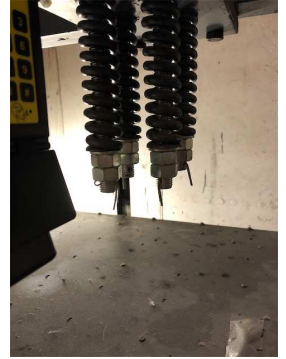
Schacht -> Ophangkabel - Bevestiging kabels:

- De spanning van de ophangkabels is niet gelijkmatig, te verhelpen.
