## VOORONDERZOEK GEVELRENOVATIE RESIDENTIE ESTELLE

KONING RIDDERDIJK 14-15 – 8434 WESTENDE

Opdracht: Vooronderzoek gevelrenovatie (voorgevel) volgens onze offerte van 04/12/2020 en uw bestelling van 18/12/2020

Dossiernummer: 20\_1690

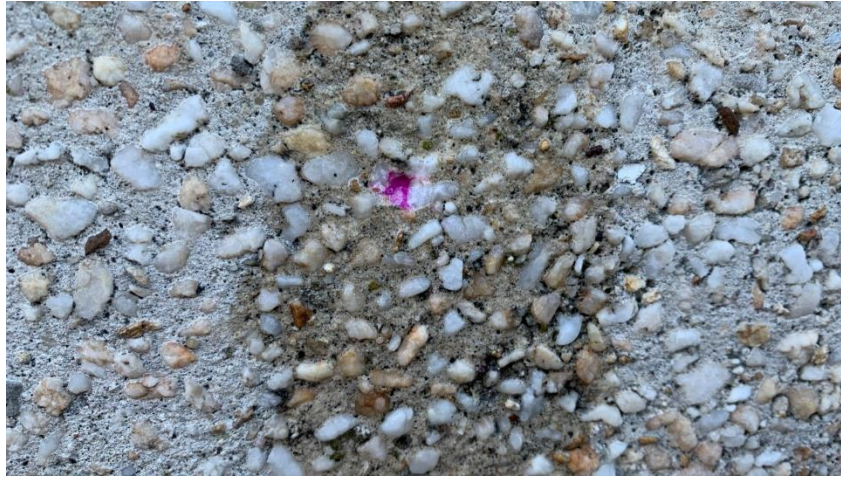
De carbonatatie diepte wordt bepaald door verstuuving van een pH indicatorvloeistof fenolftaleïne op een vers breukvlak of boorstof. Gecarbonateerd beton blijft kleurloos, niet gecarbonateerd beton verkleurt paars-rood (zie onderstaande foto bij residentie Estelle).

De gemiddeld gemeten carbonatatie diepte bedraagt 1 mm. Deze waarden zijn relatief laag voor beton van deze ouderdom, maar niet ongewoon voor geprefabriceerde betonelementen gezien hun gecontroleerde productieomstandigheden.
