VOORONDERZOEK GEVELRENOVATIE

RESIDENTIE ESTELLE

ALGEMENE VERGADERING

10 OKTOBER 2021

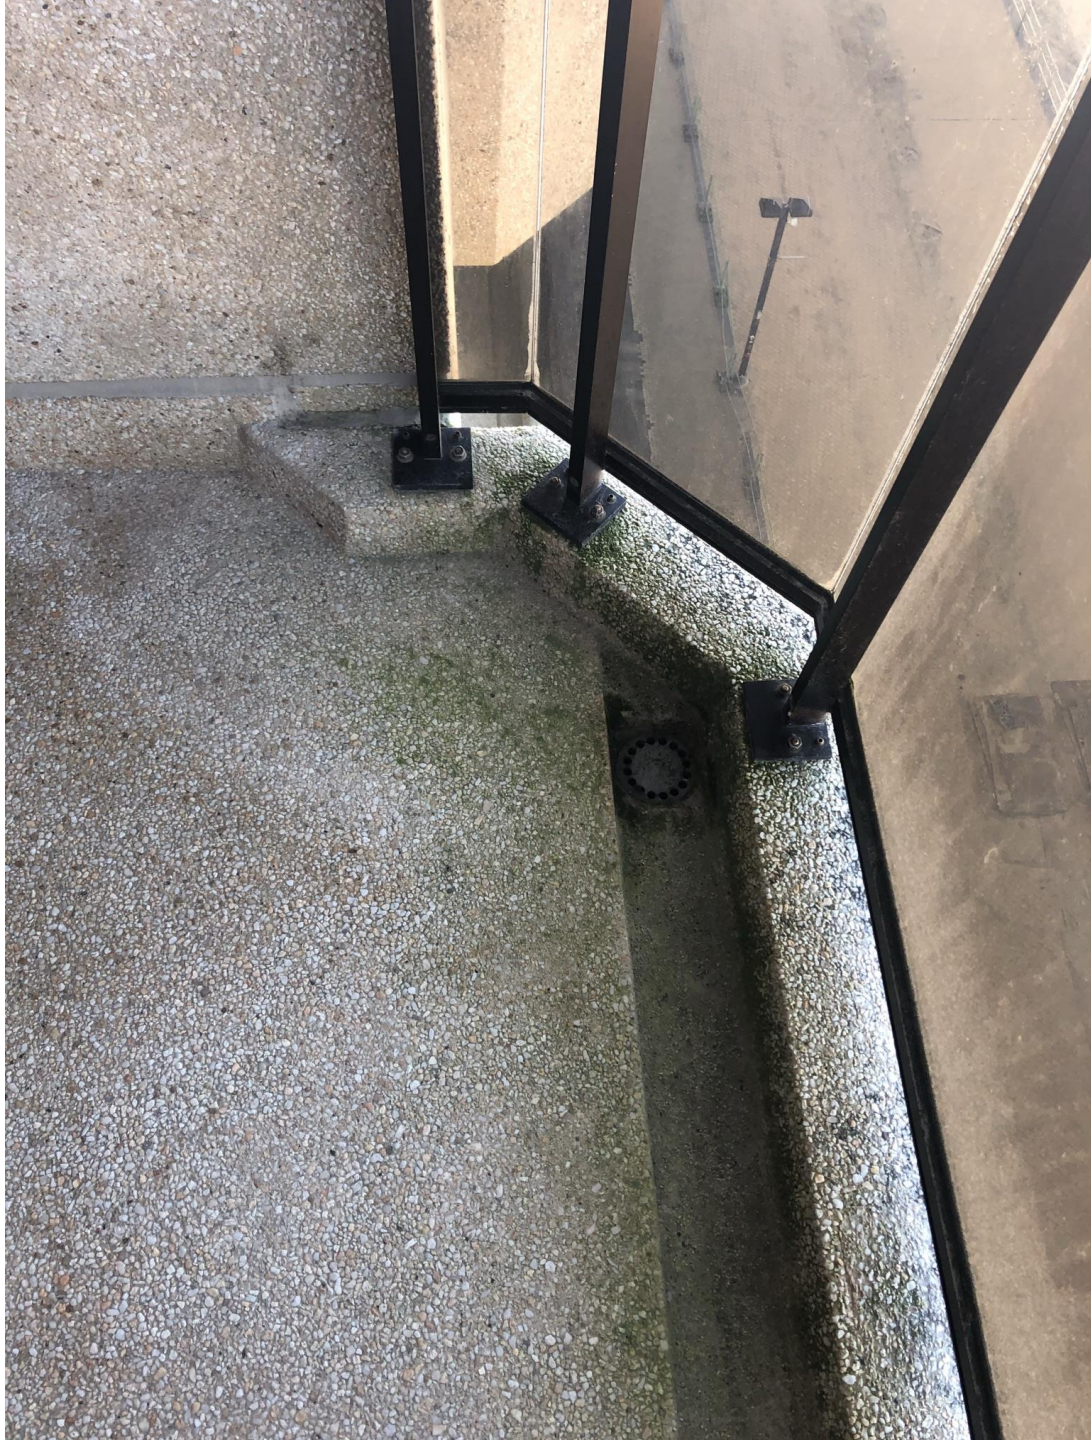
- **Geen bescherming/waterdichtingslaag !**

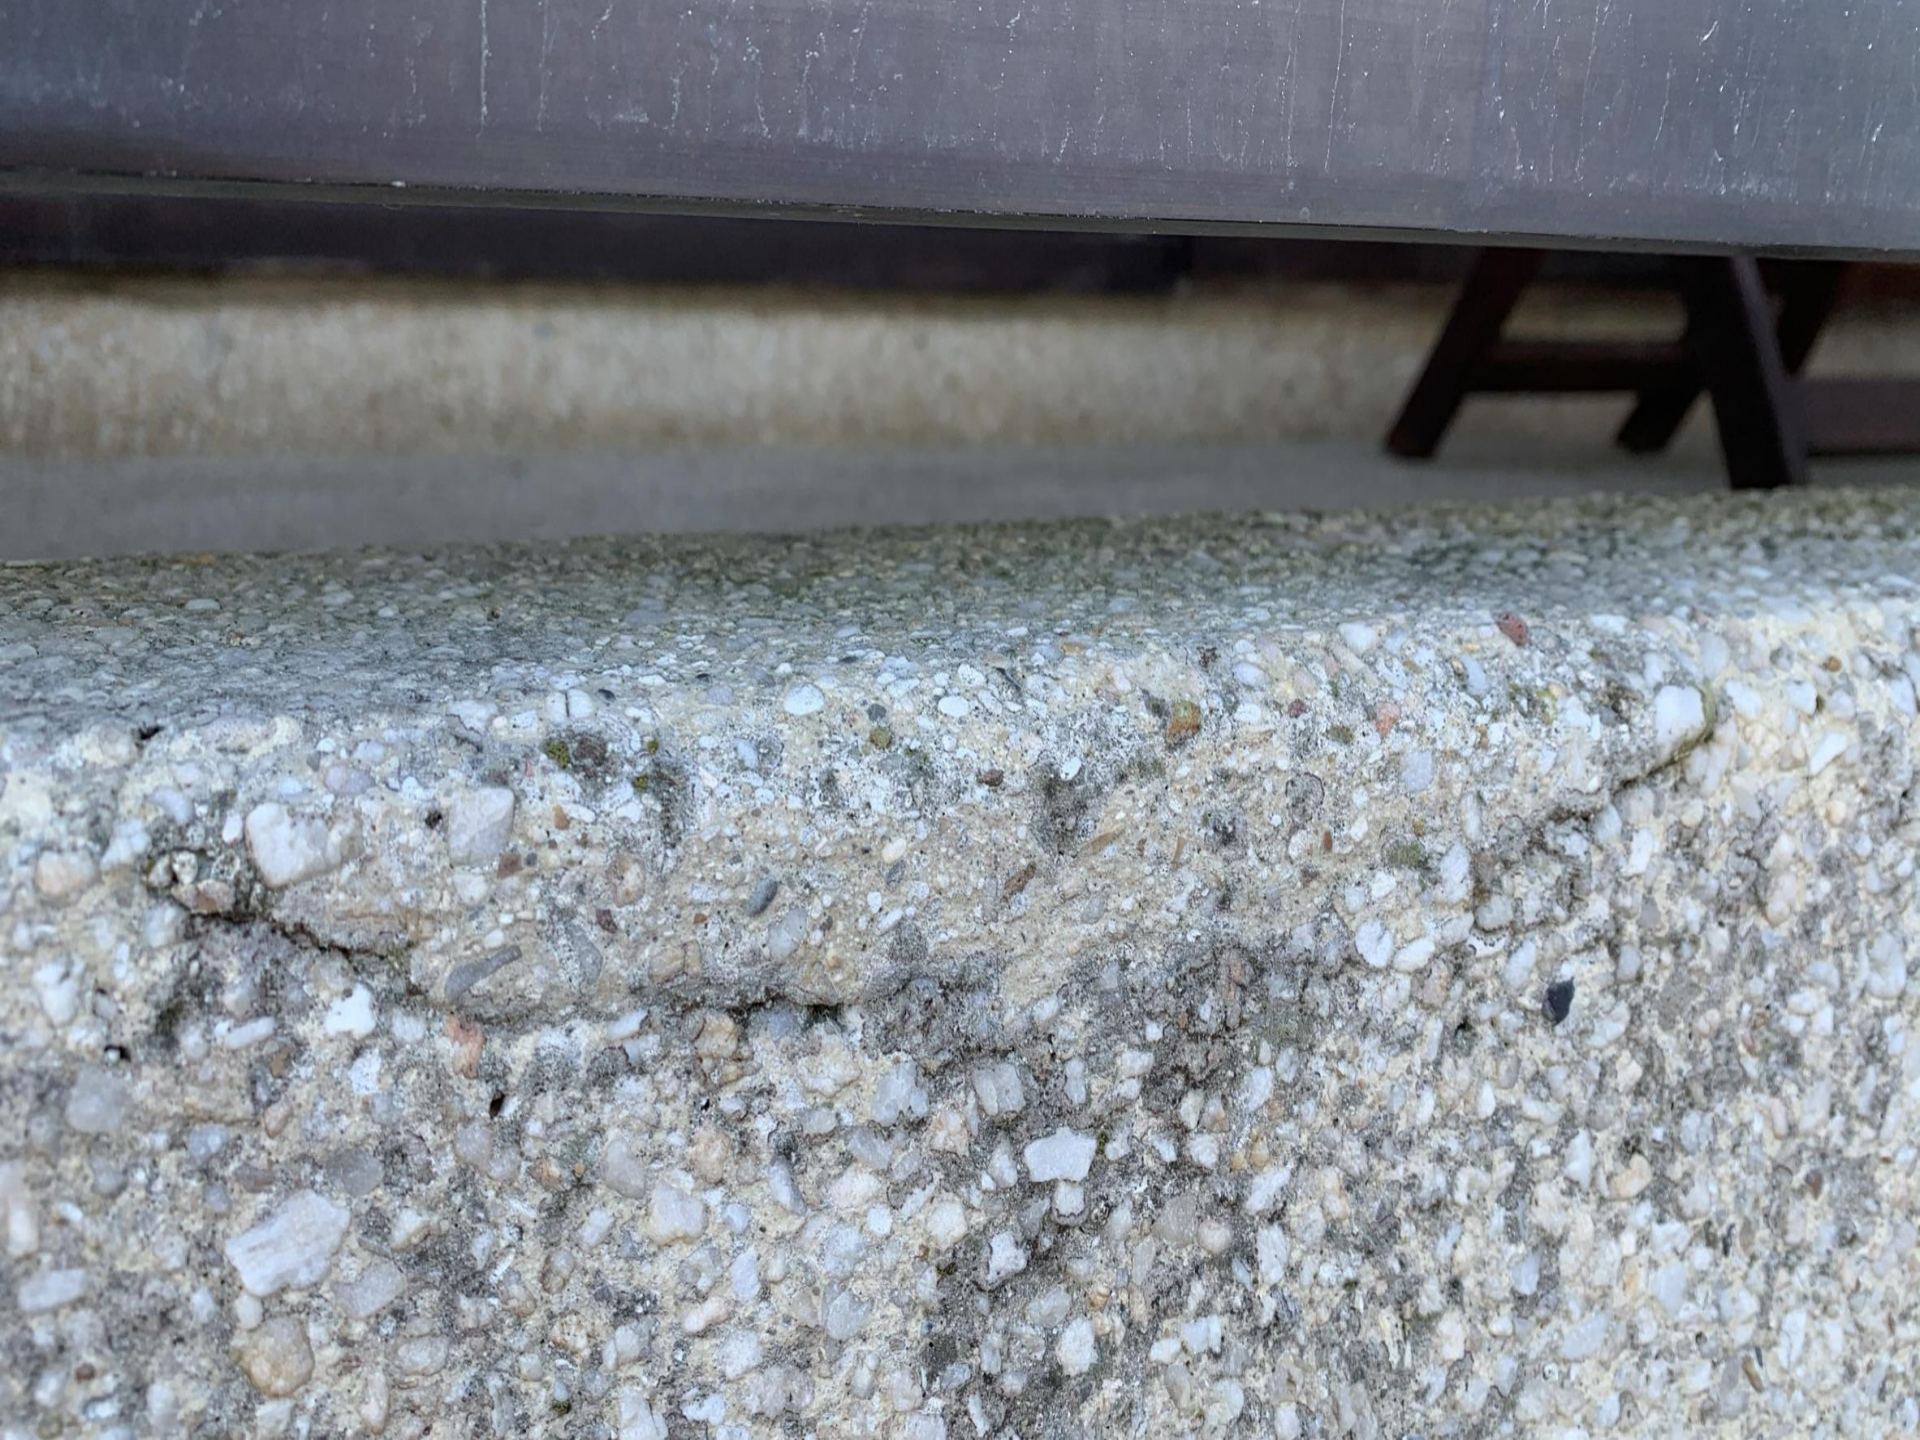
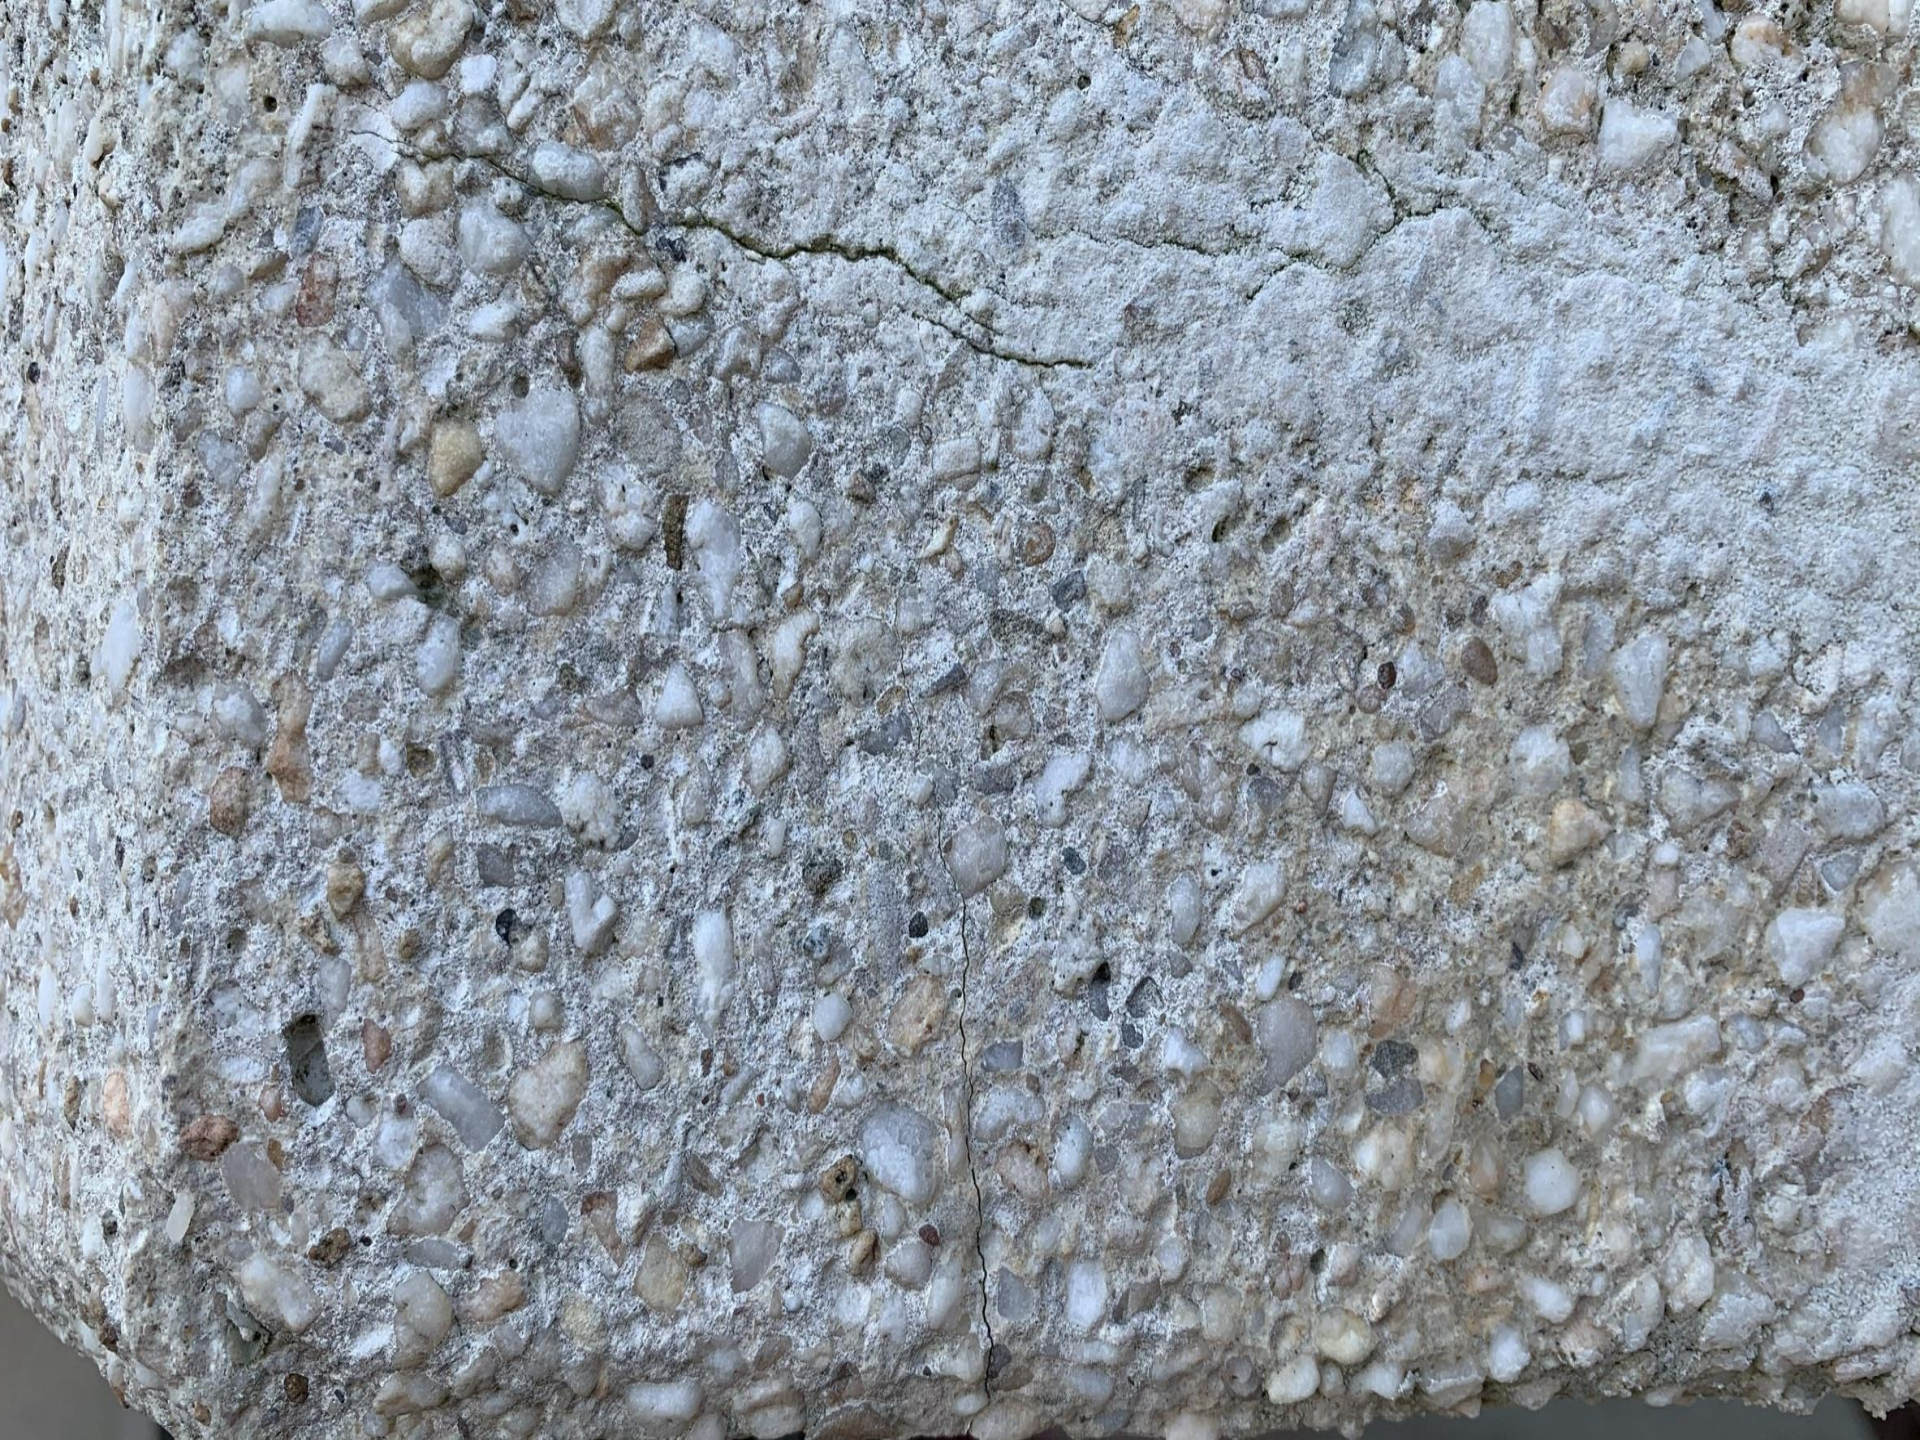
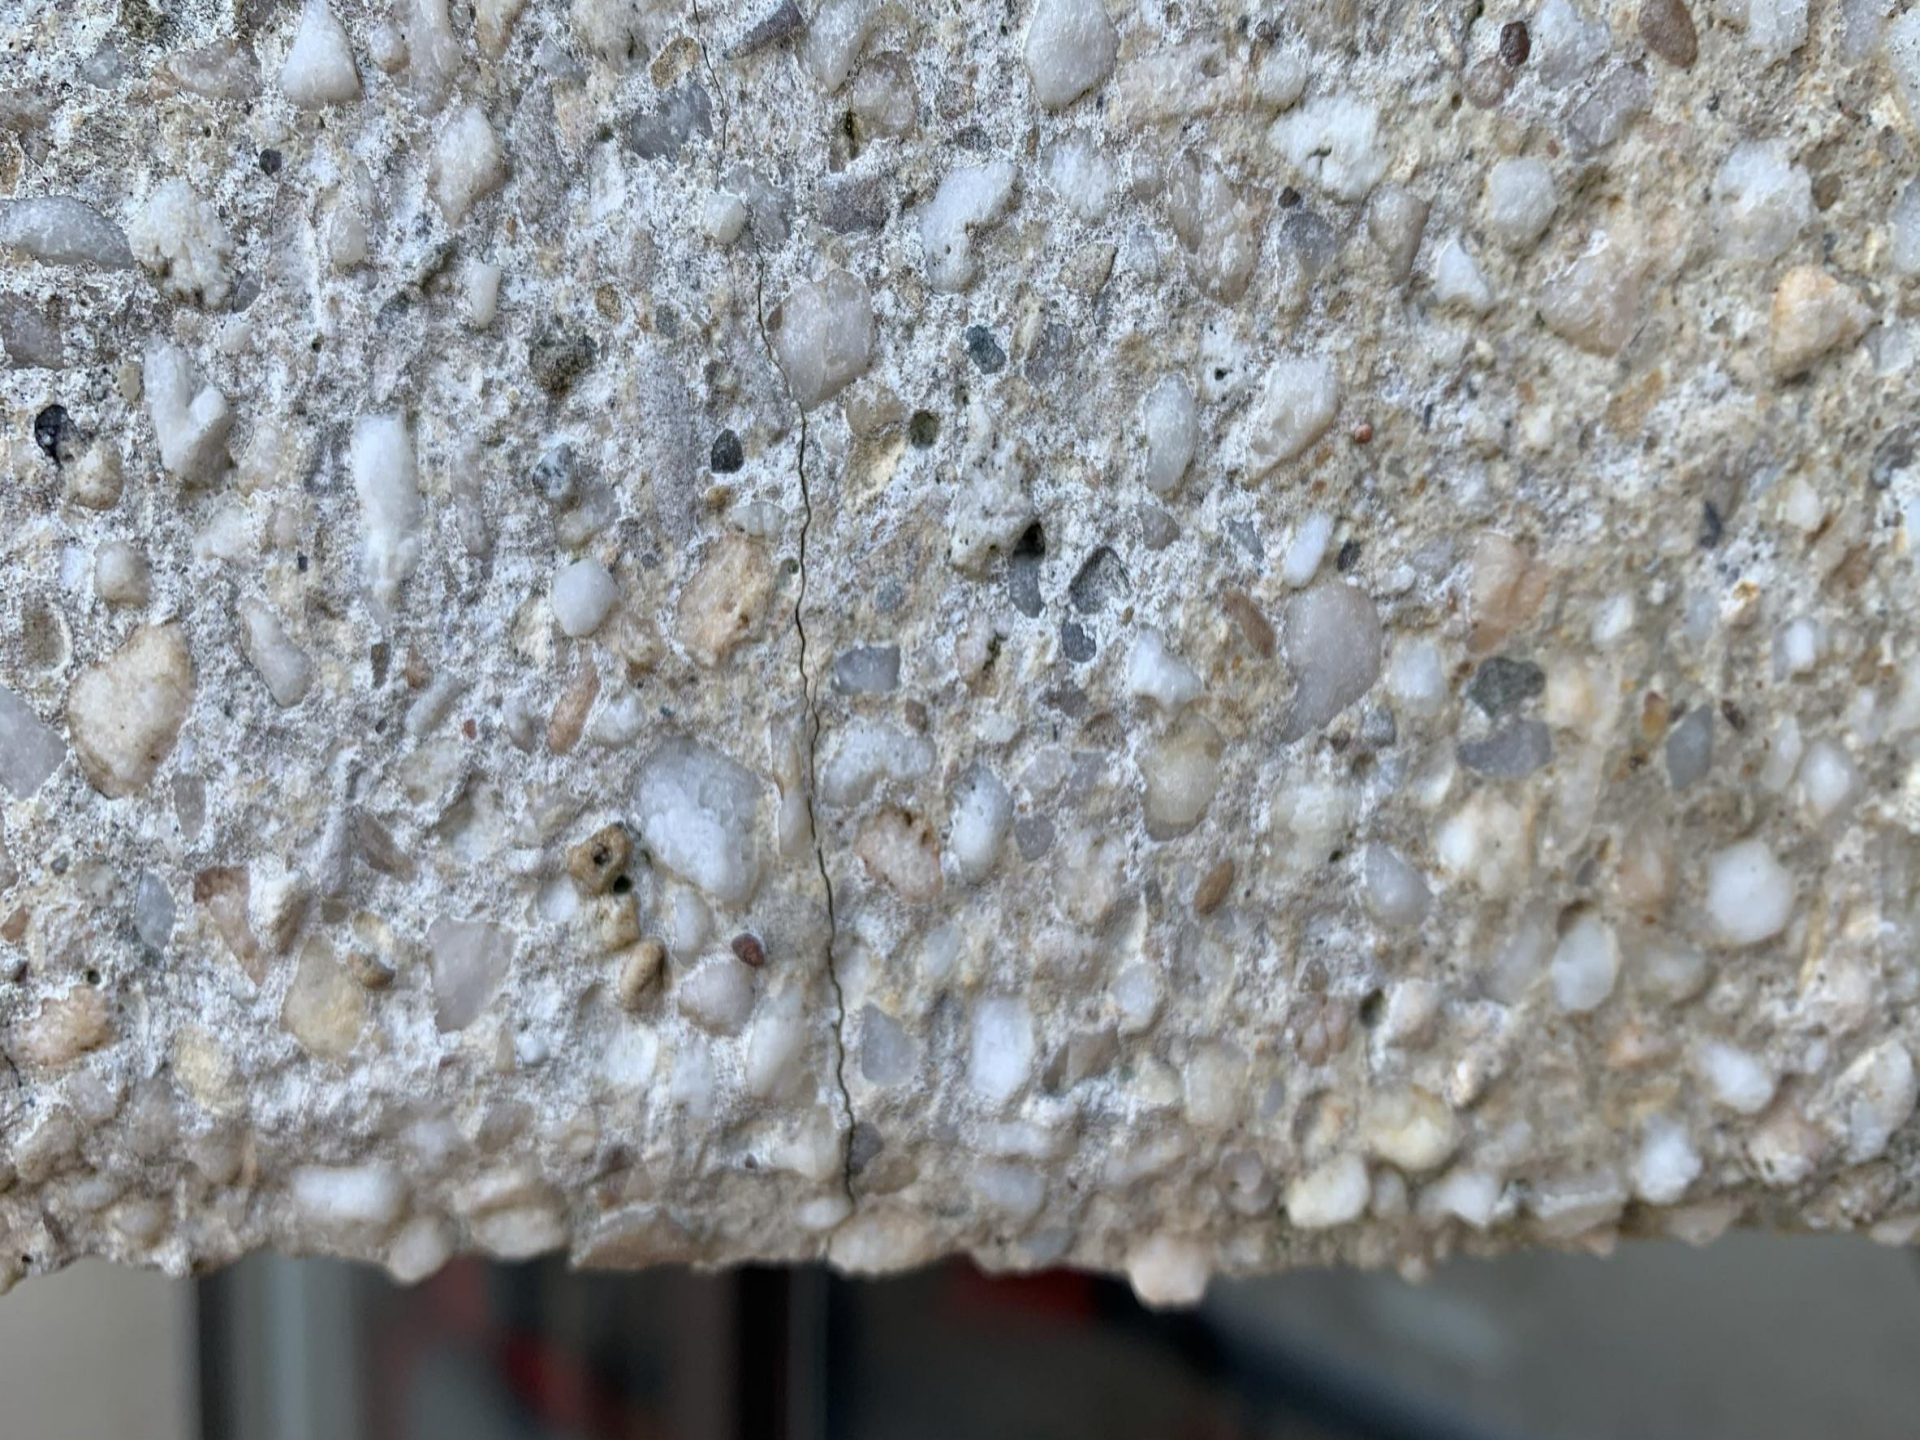
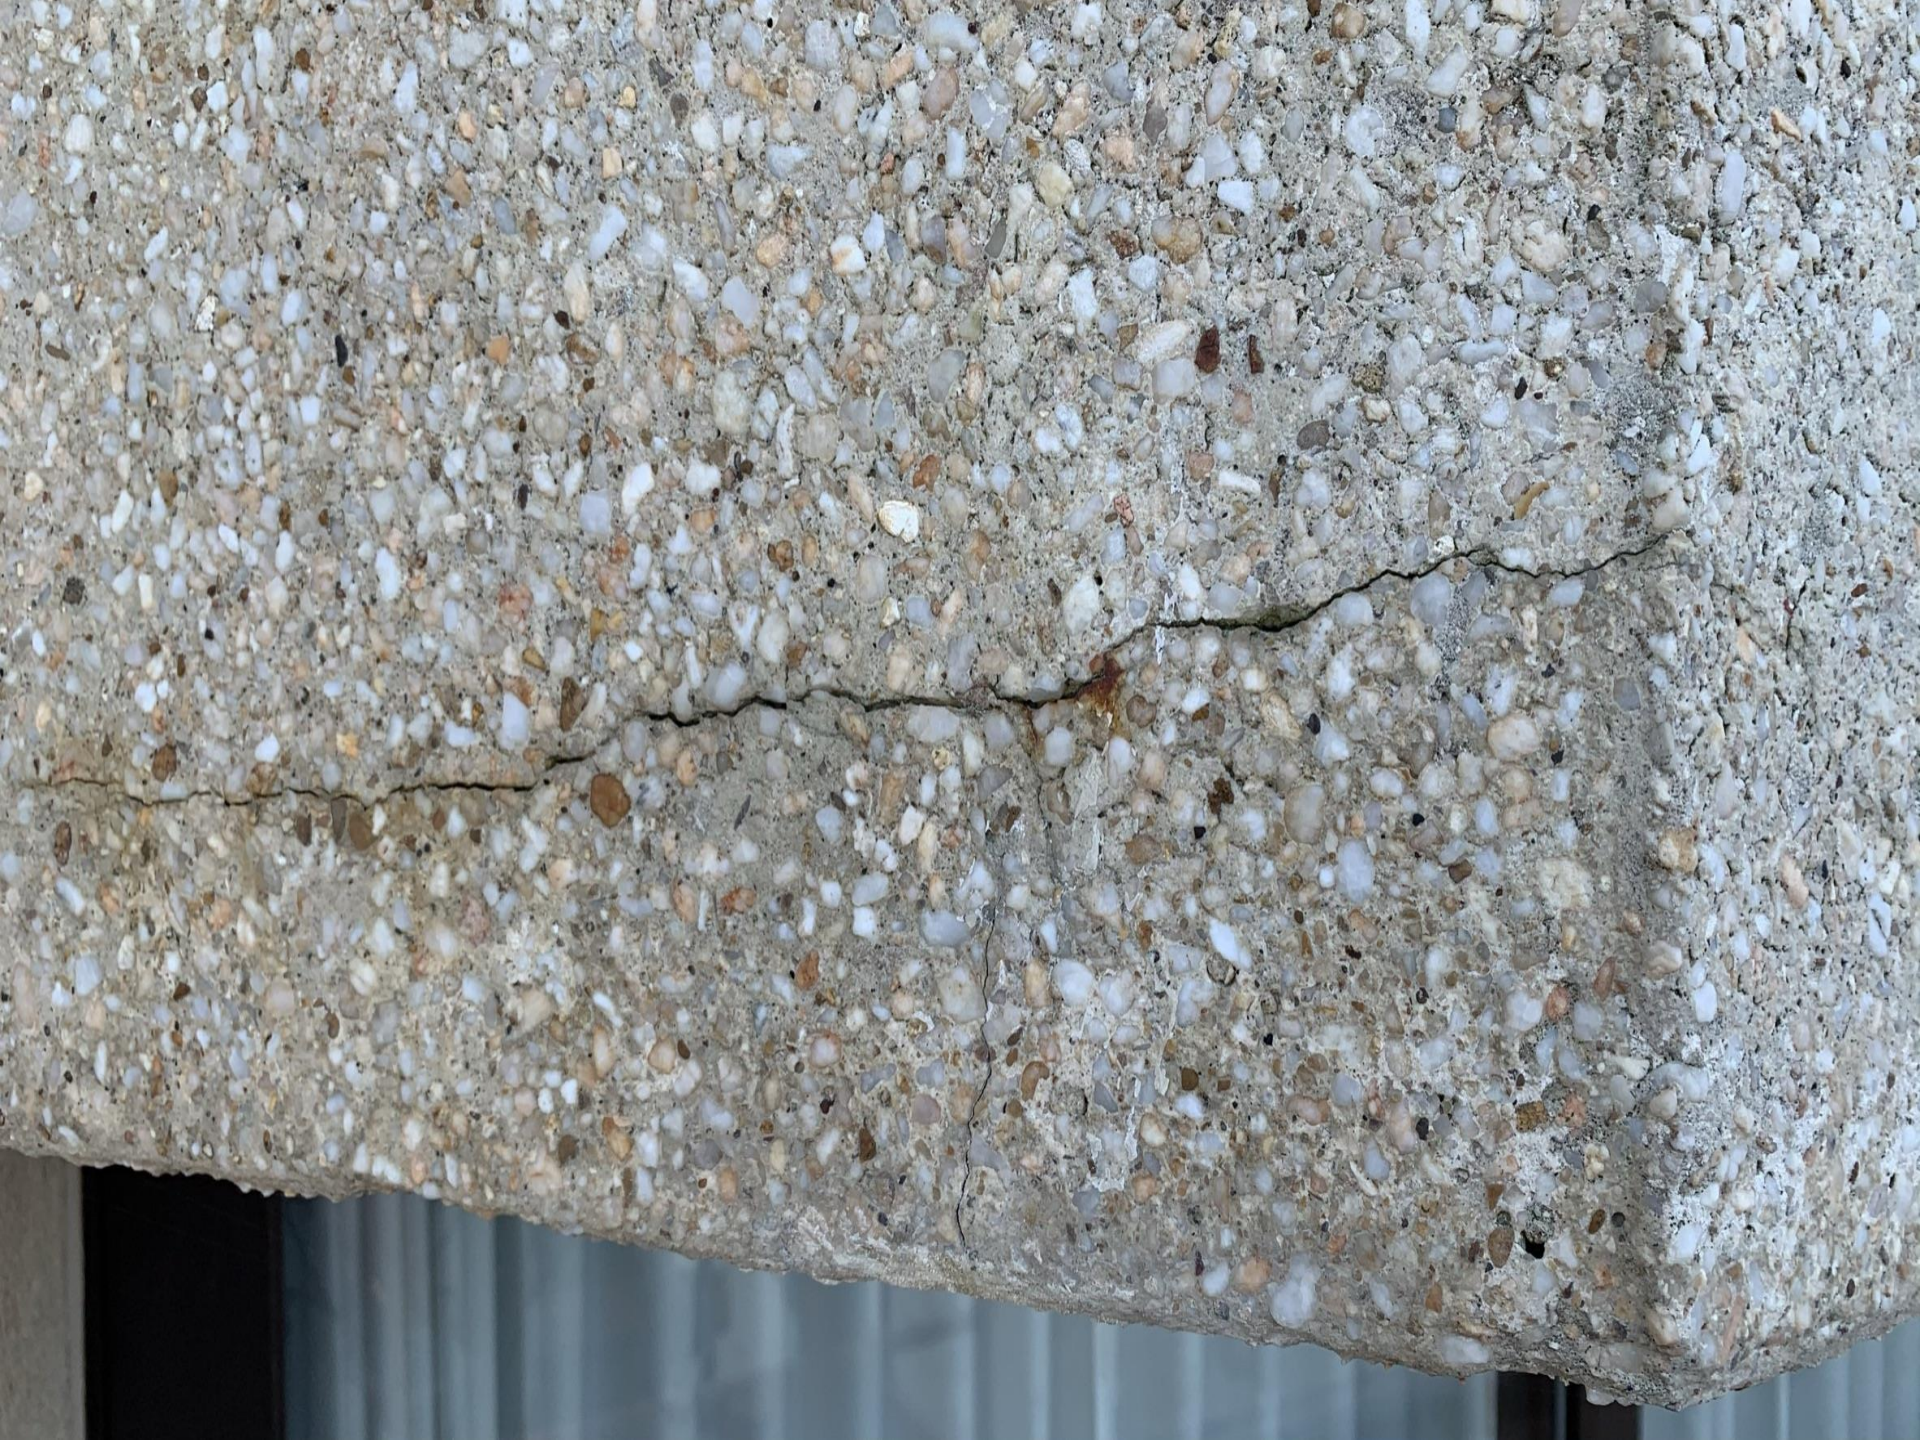
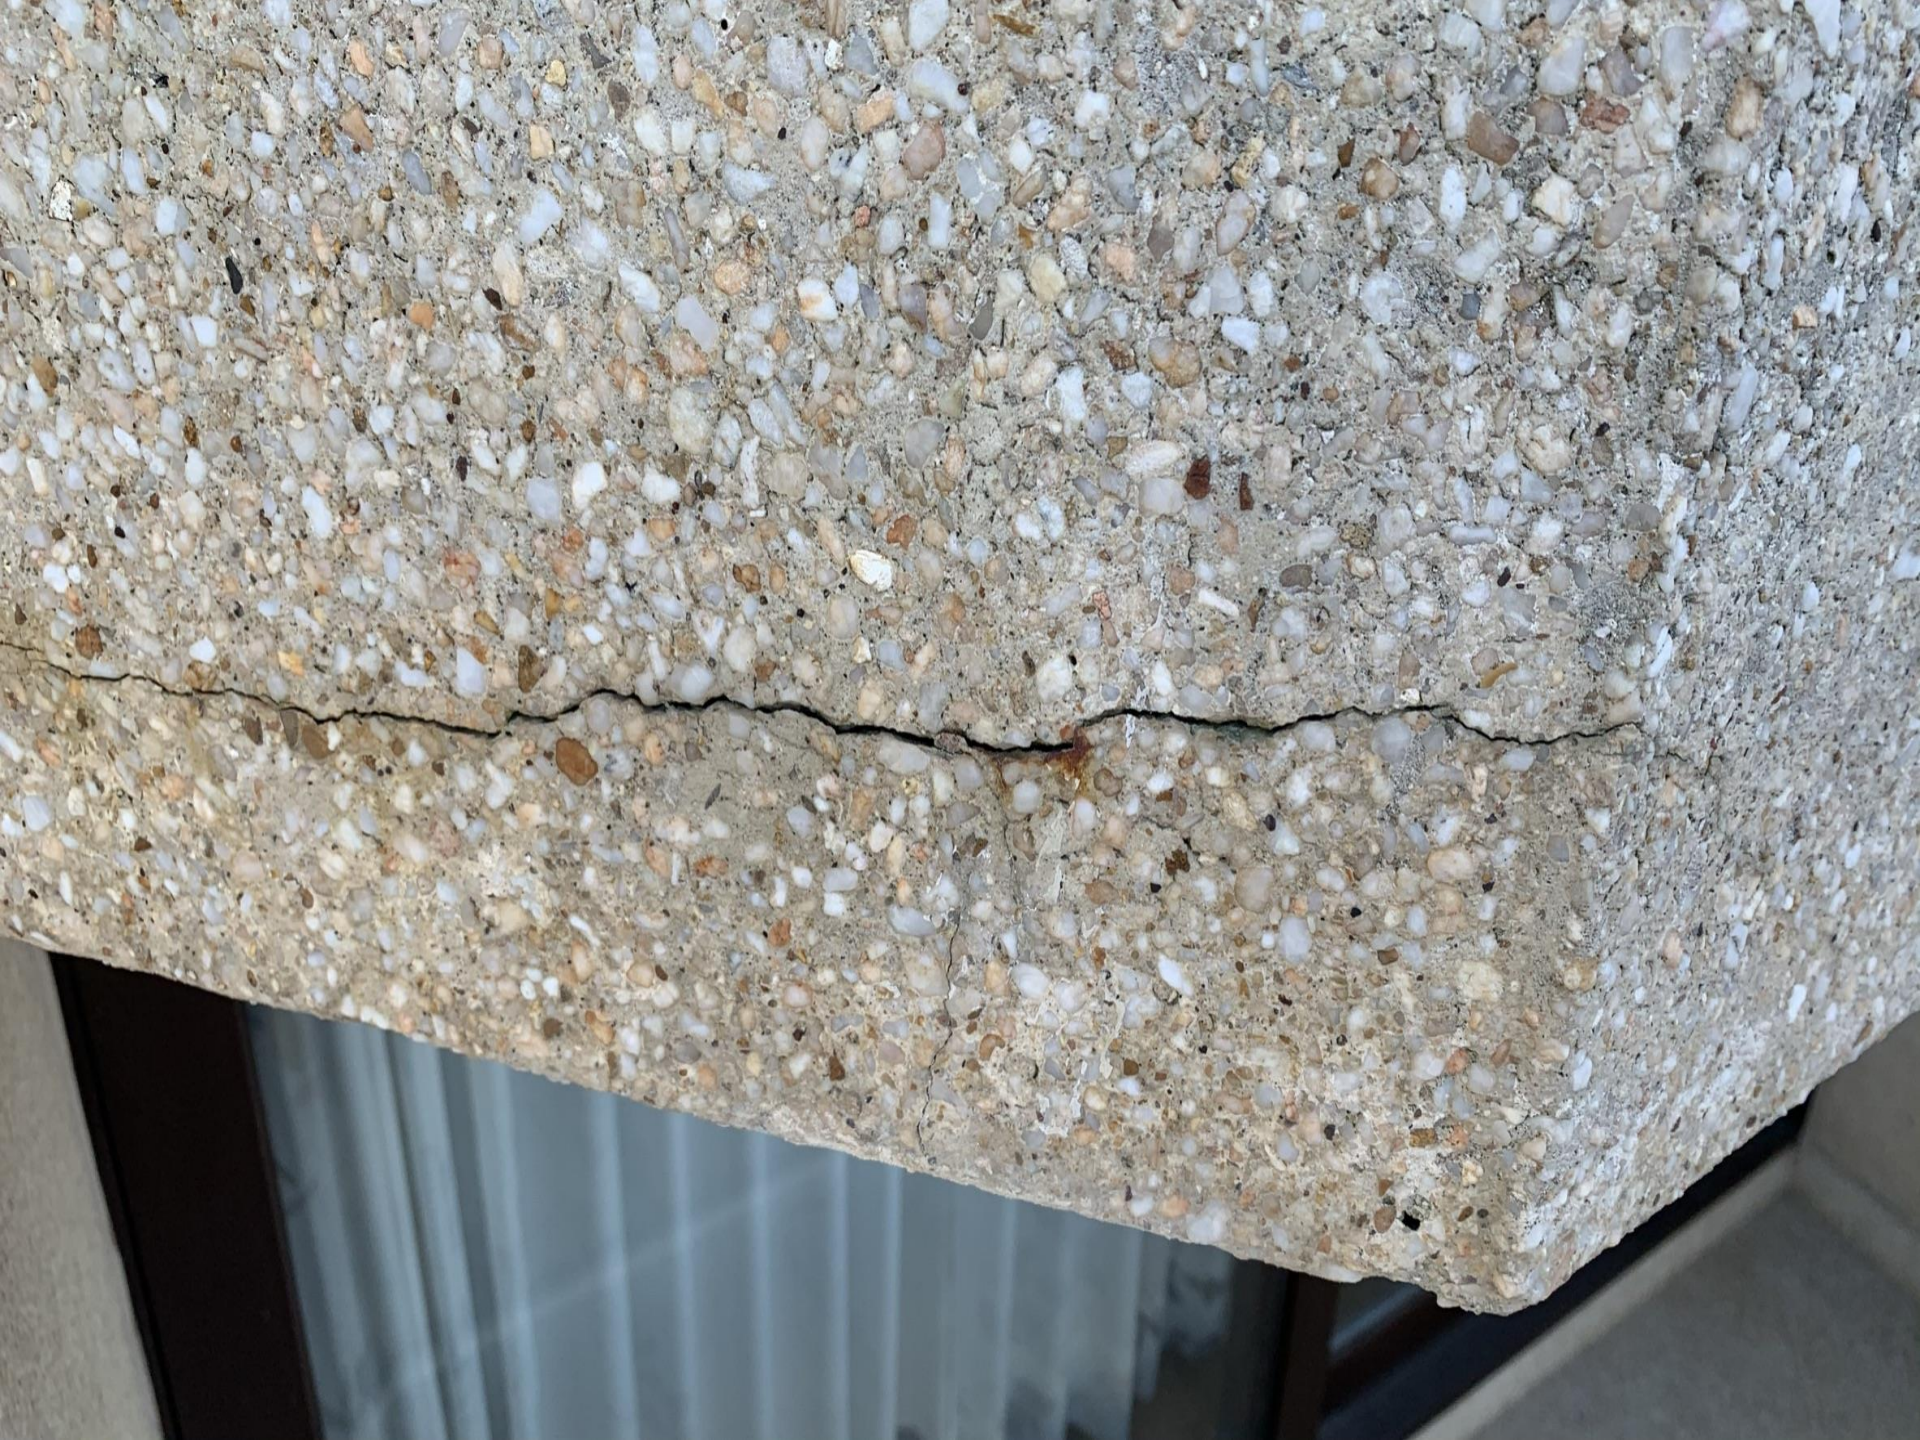
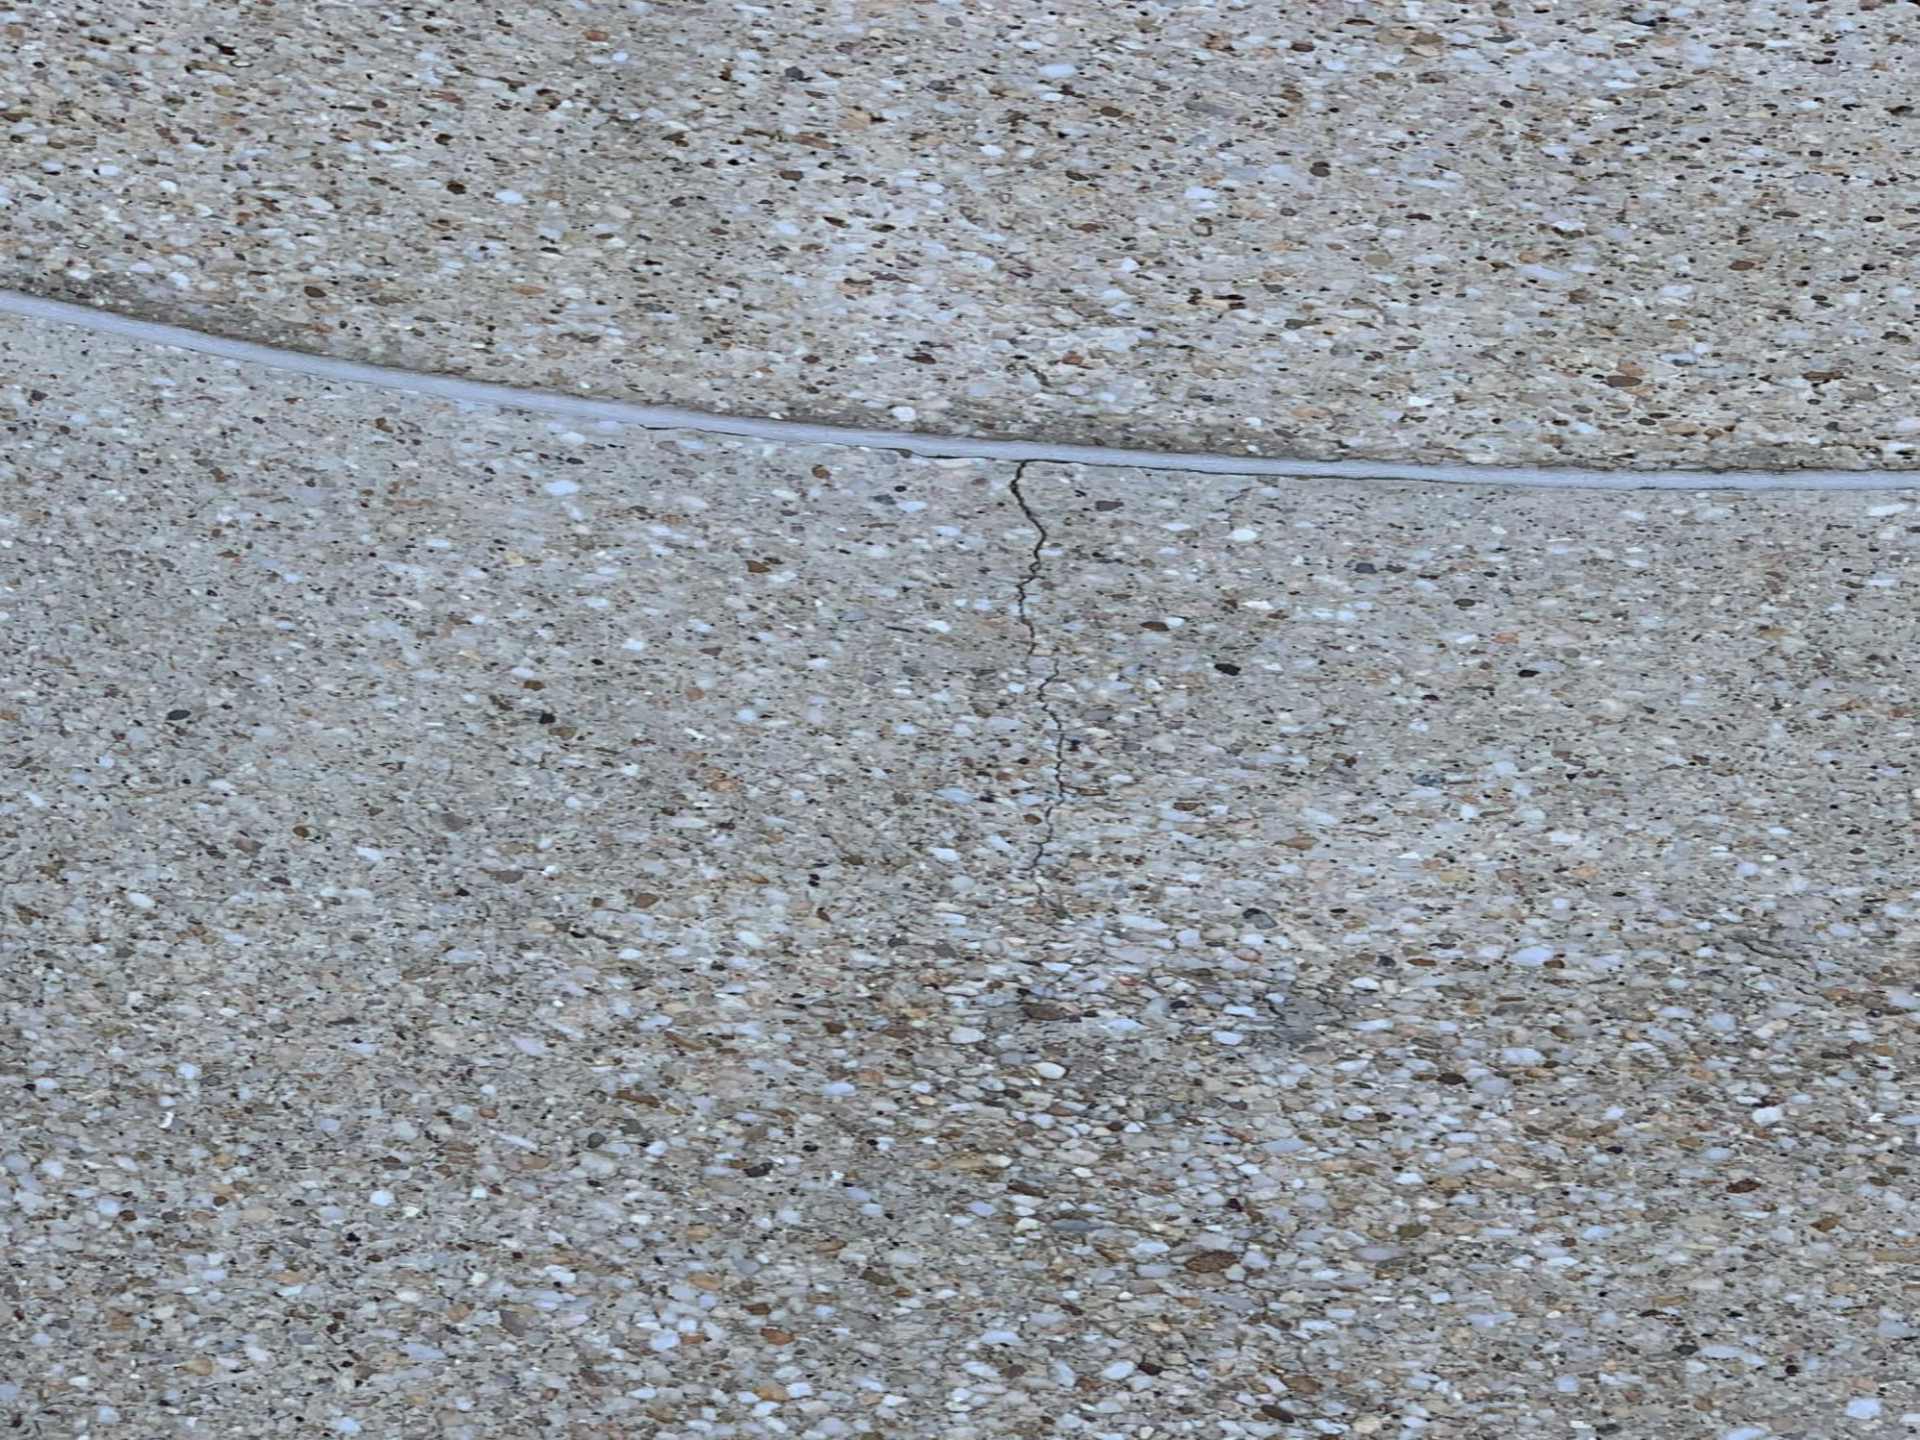
- Geen bescherming/waterdichtingslaag !
- Scheurvorming t.g.v. achterliggende wapeningscorrosie
