VOORONDERZOEK GEVELRENOVATIE

RESIDENTIE ESTELLE

ALGEMENE VERGADERING

10 OKTOBER 2021

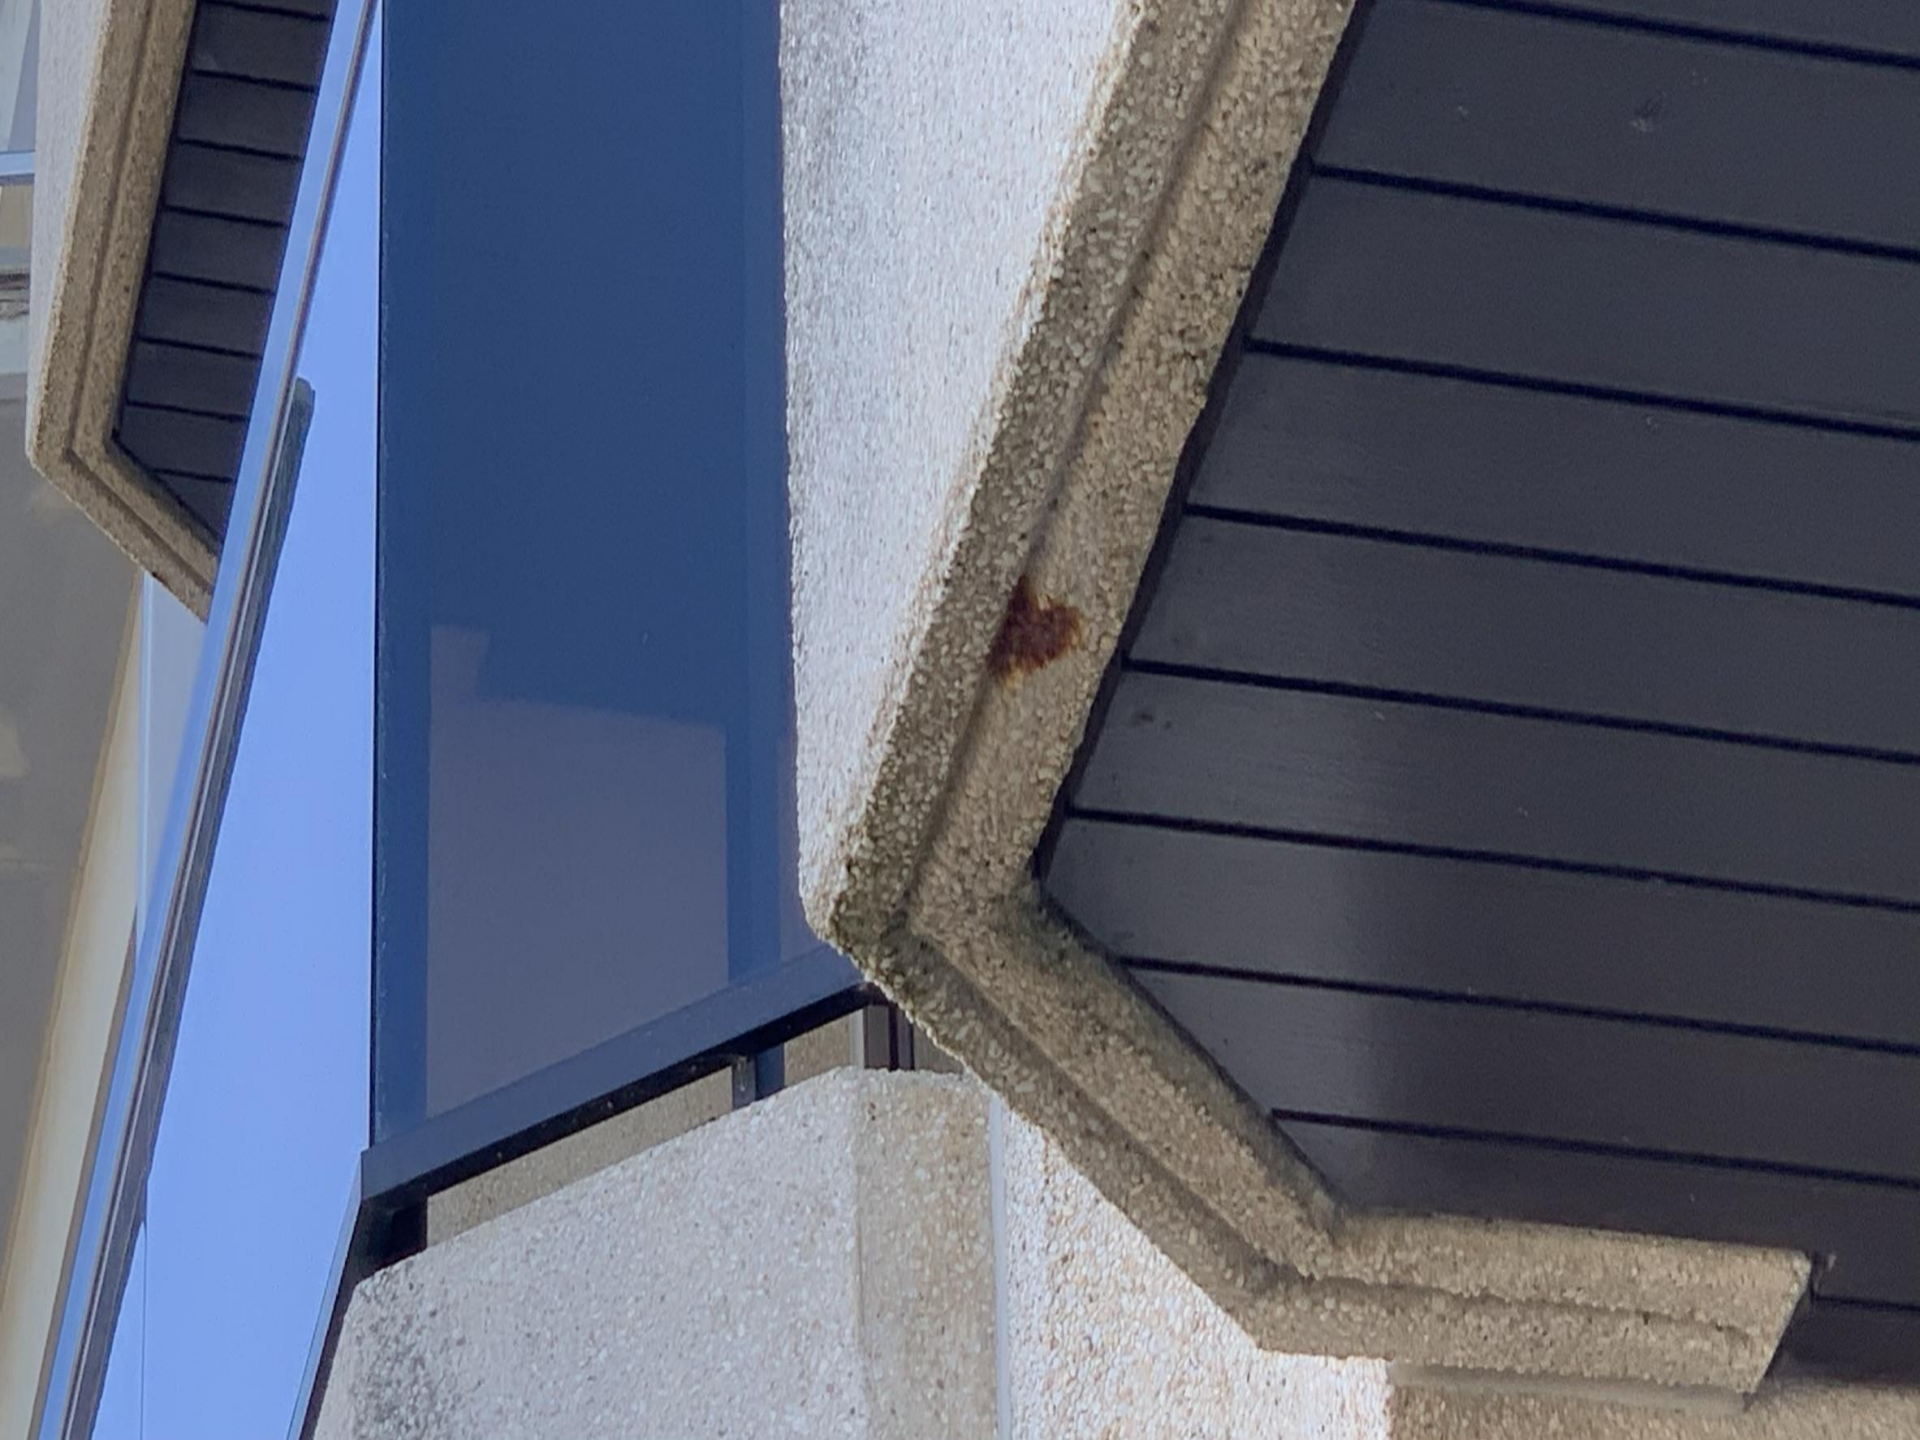
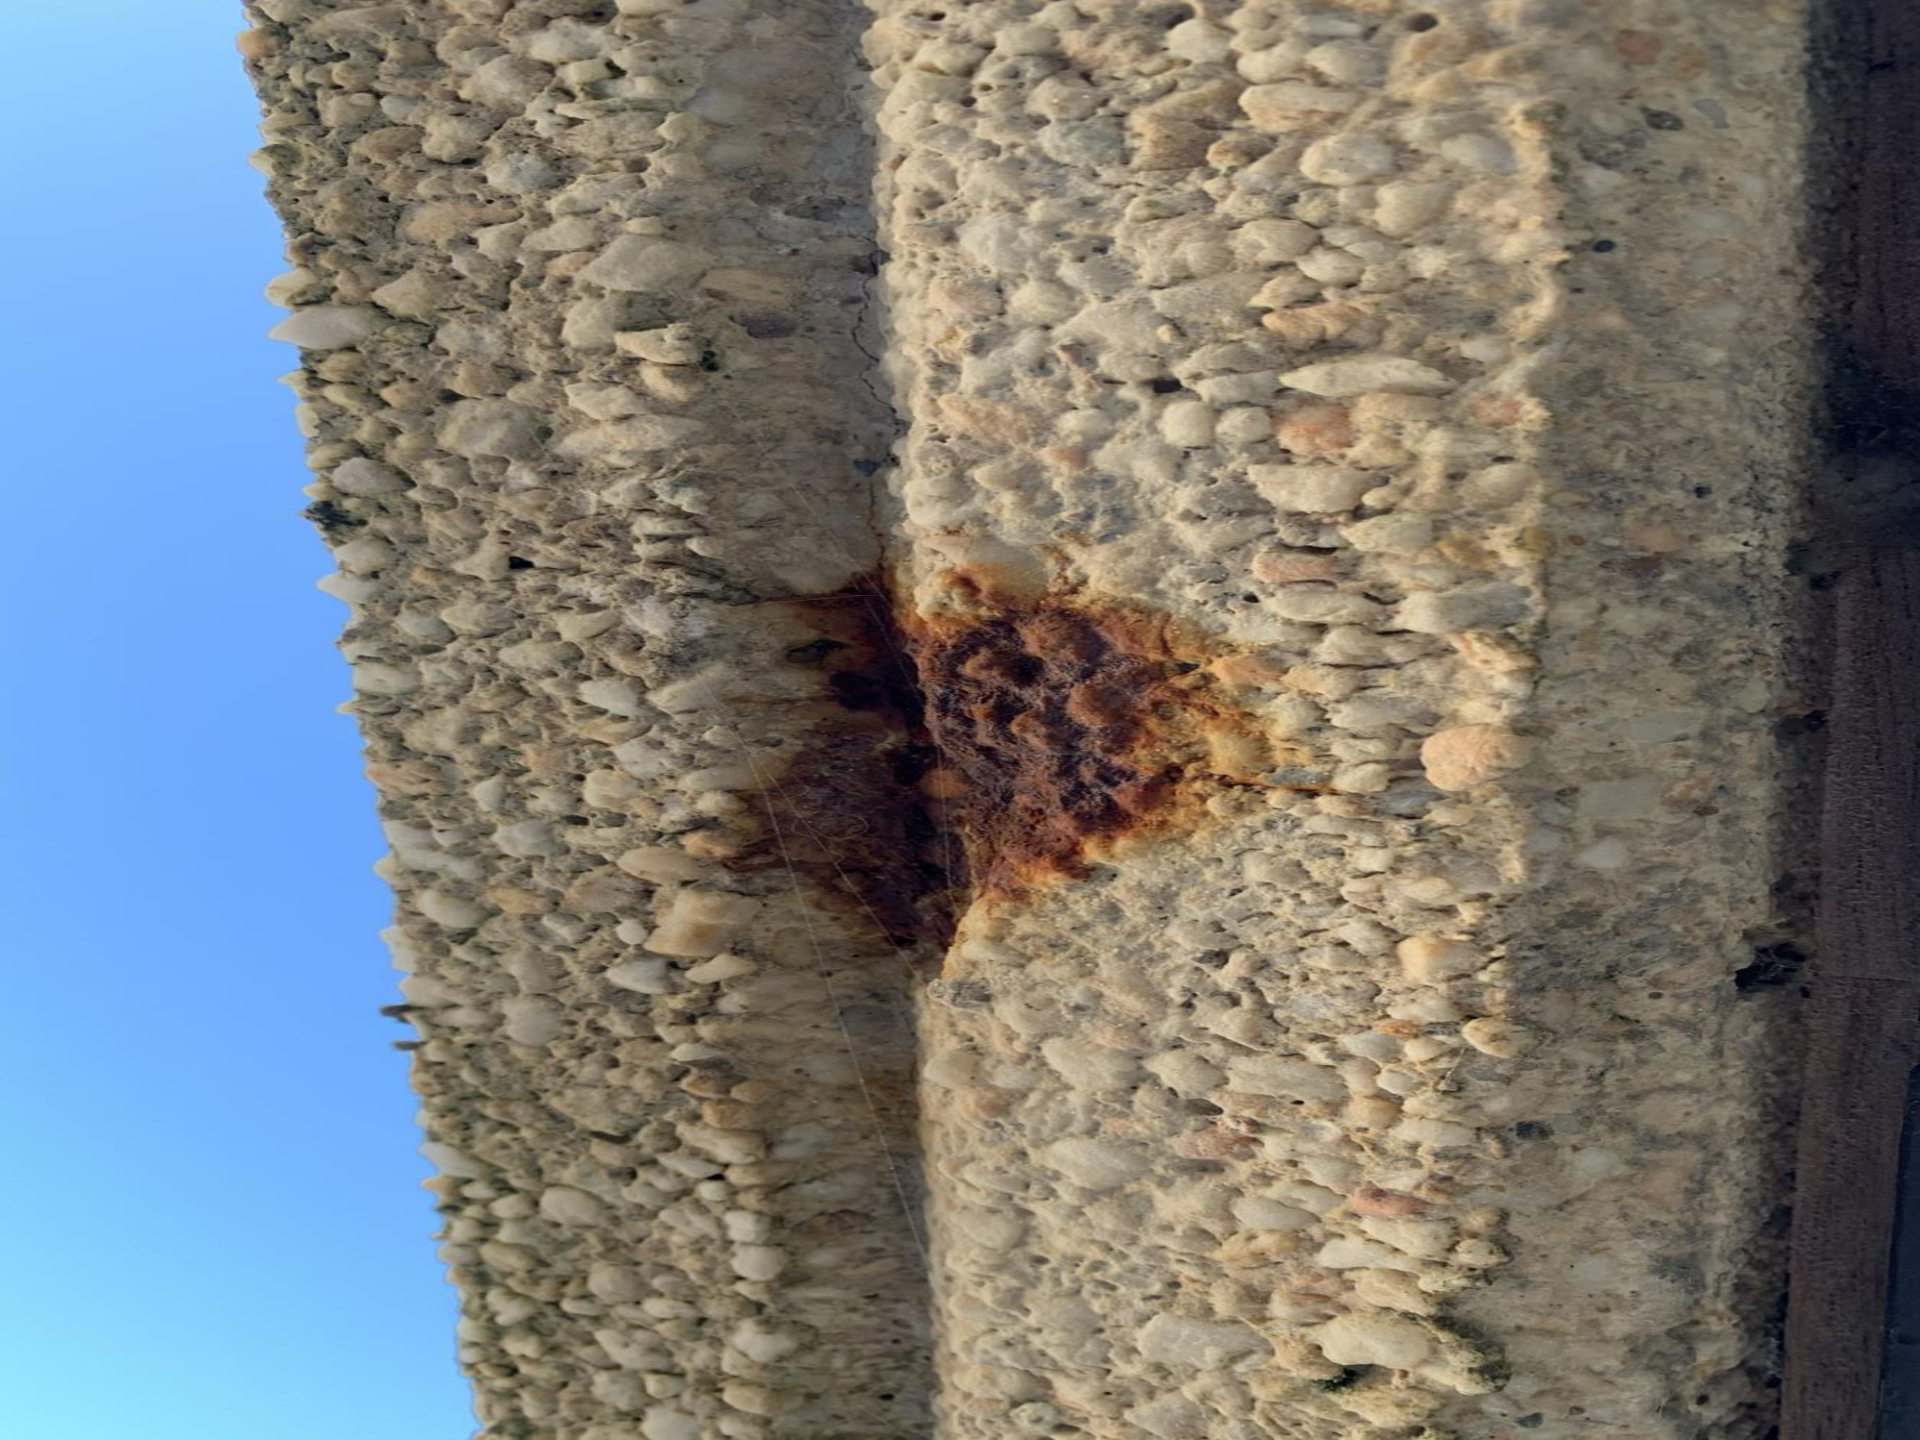
- Geen bescherming/waterdichtingslaag !
- Scheurvorming t.g.v. achterliggende wapeningscorrosie
- Roestvlekken (t.g.v. chloriden)

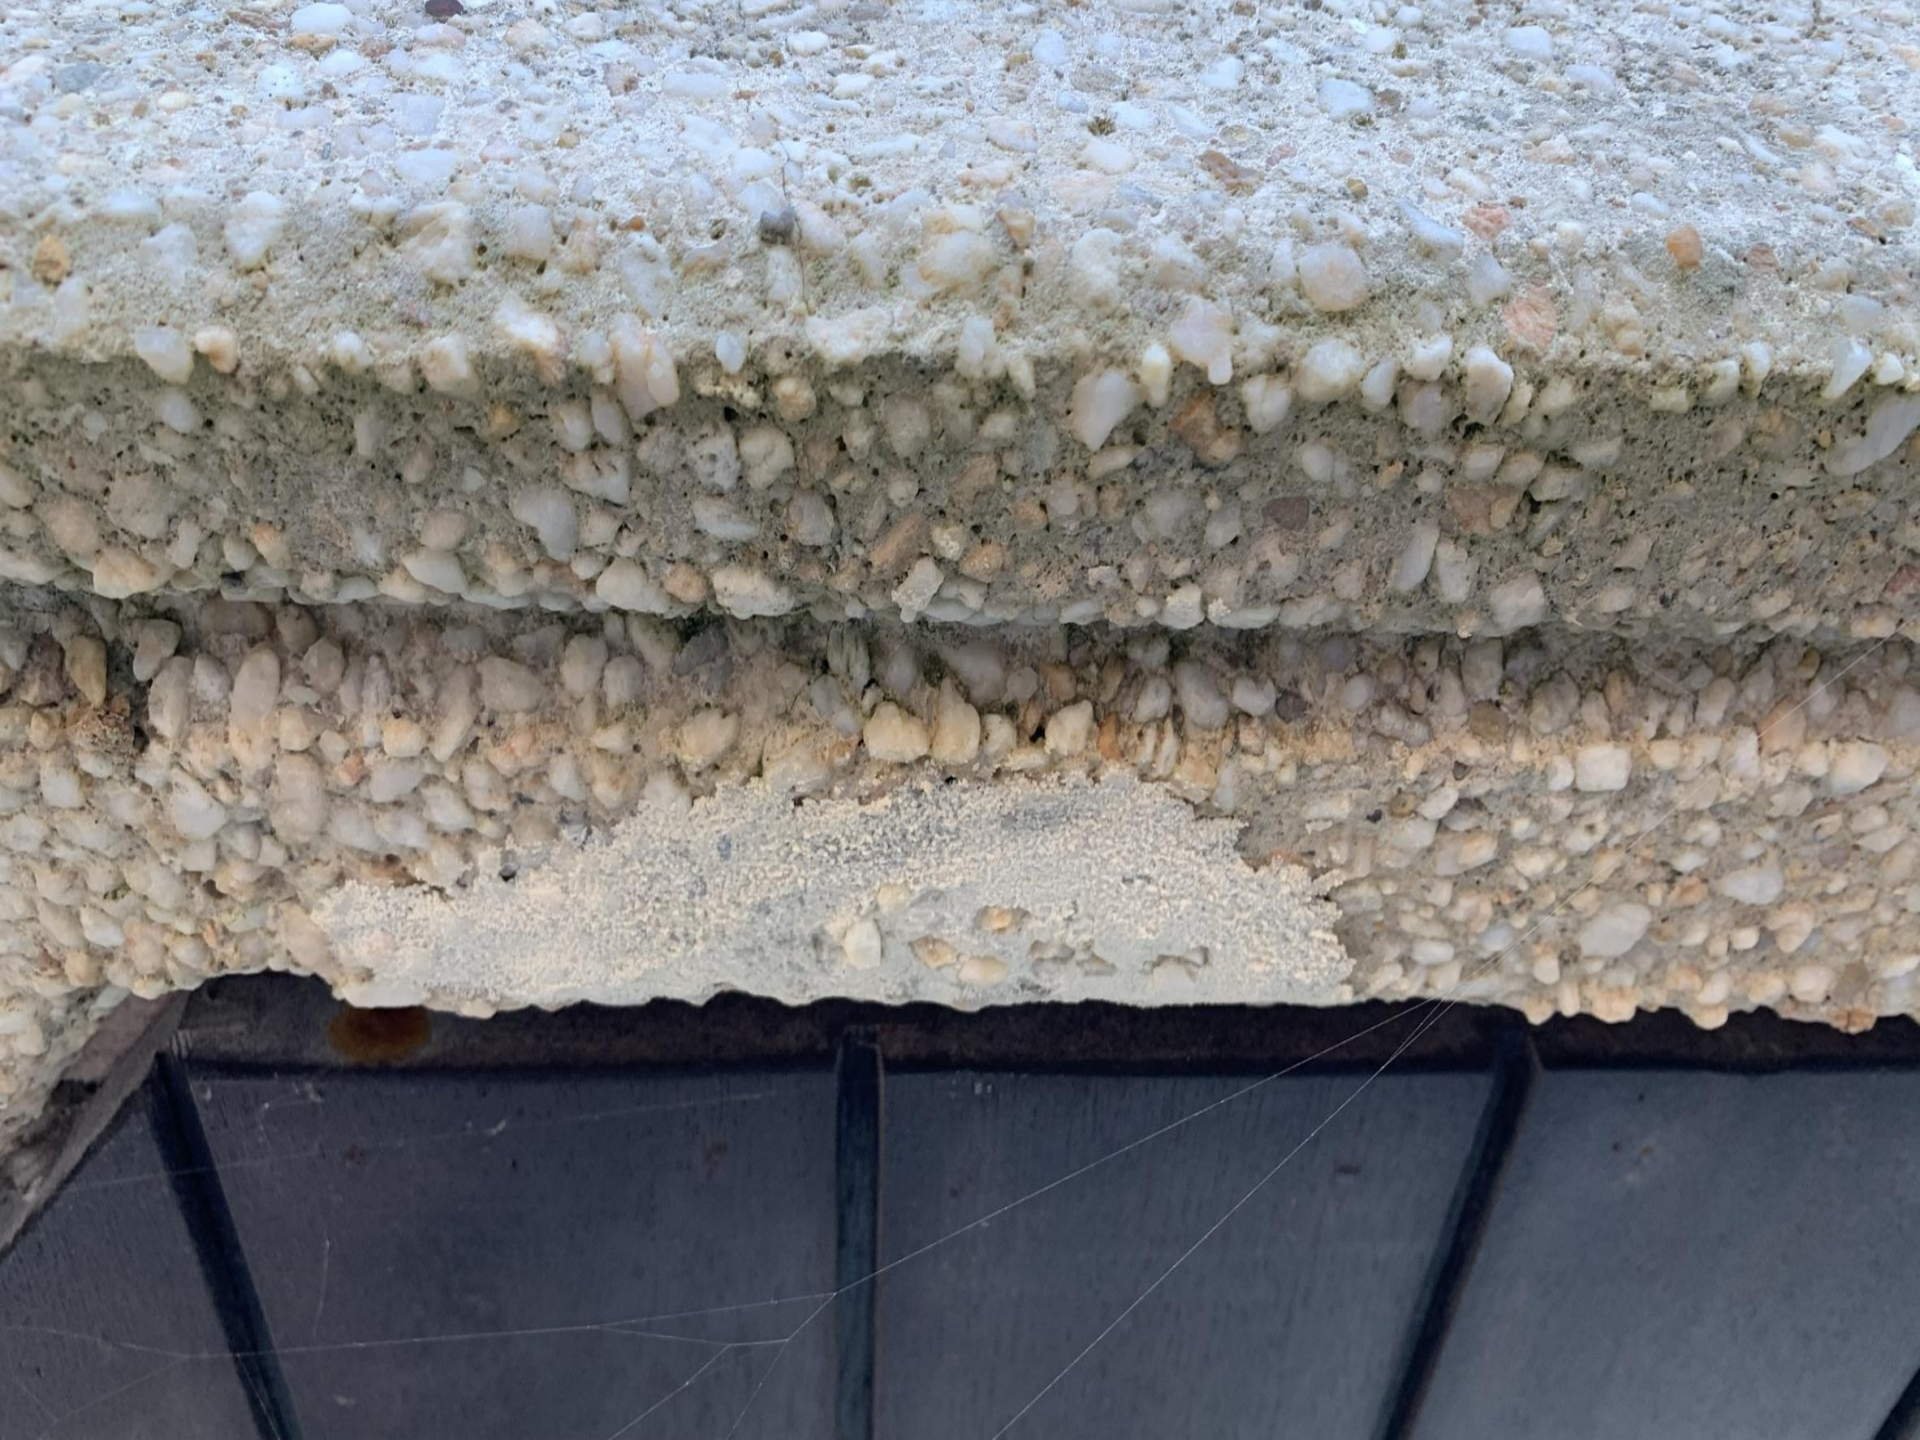
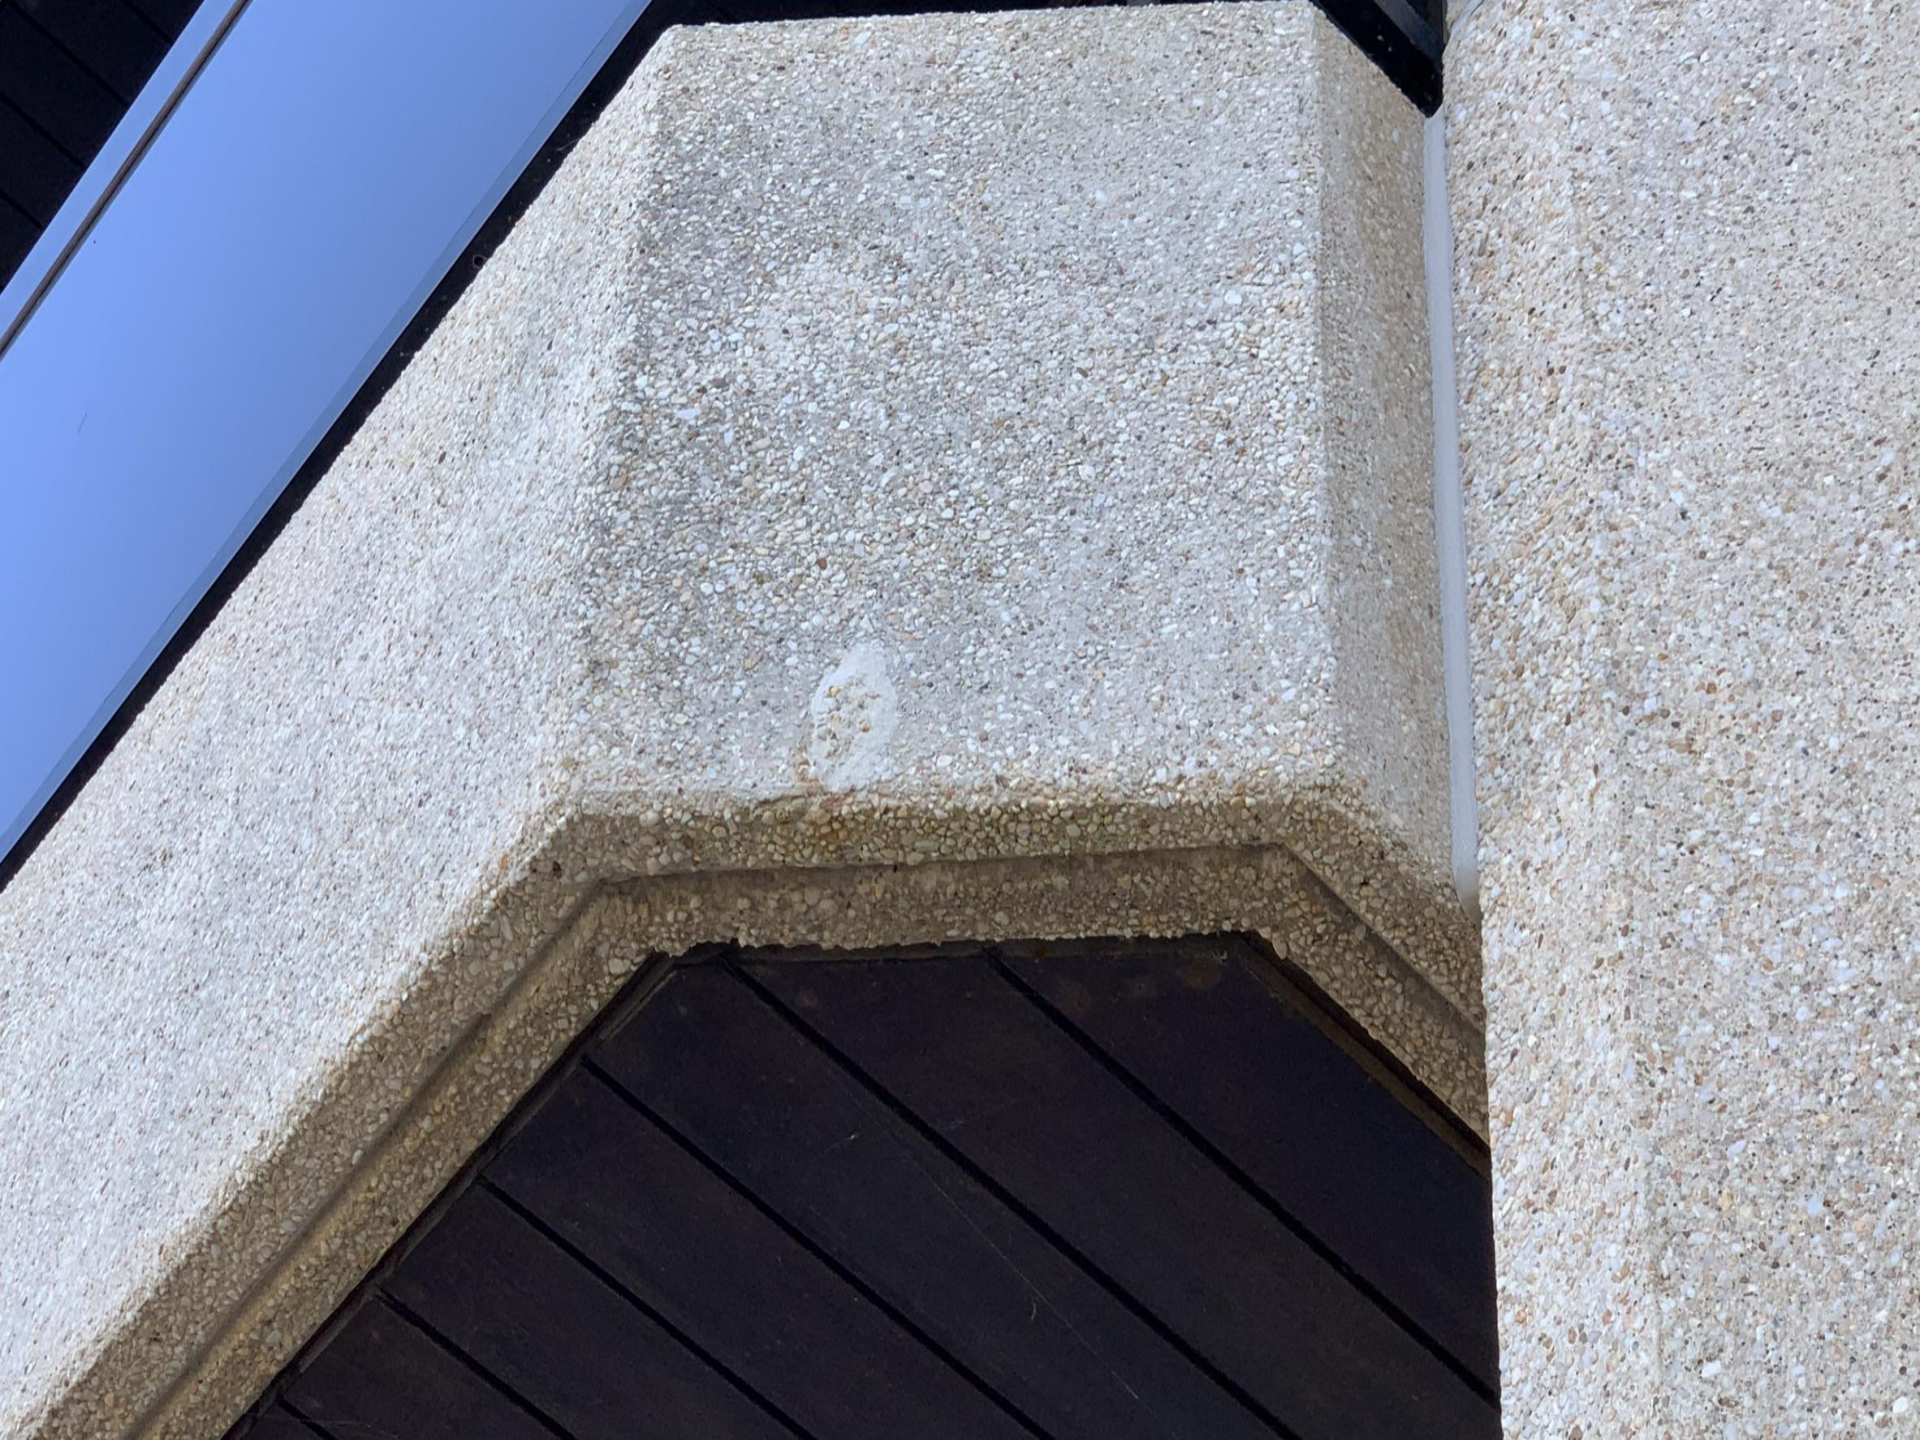
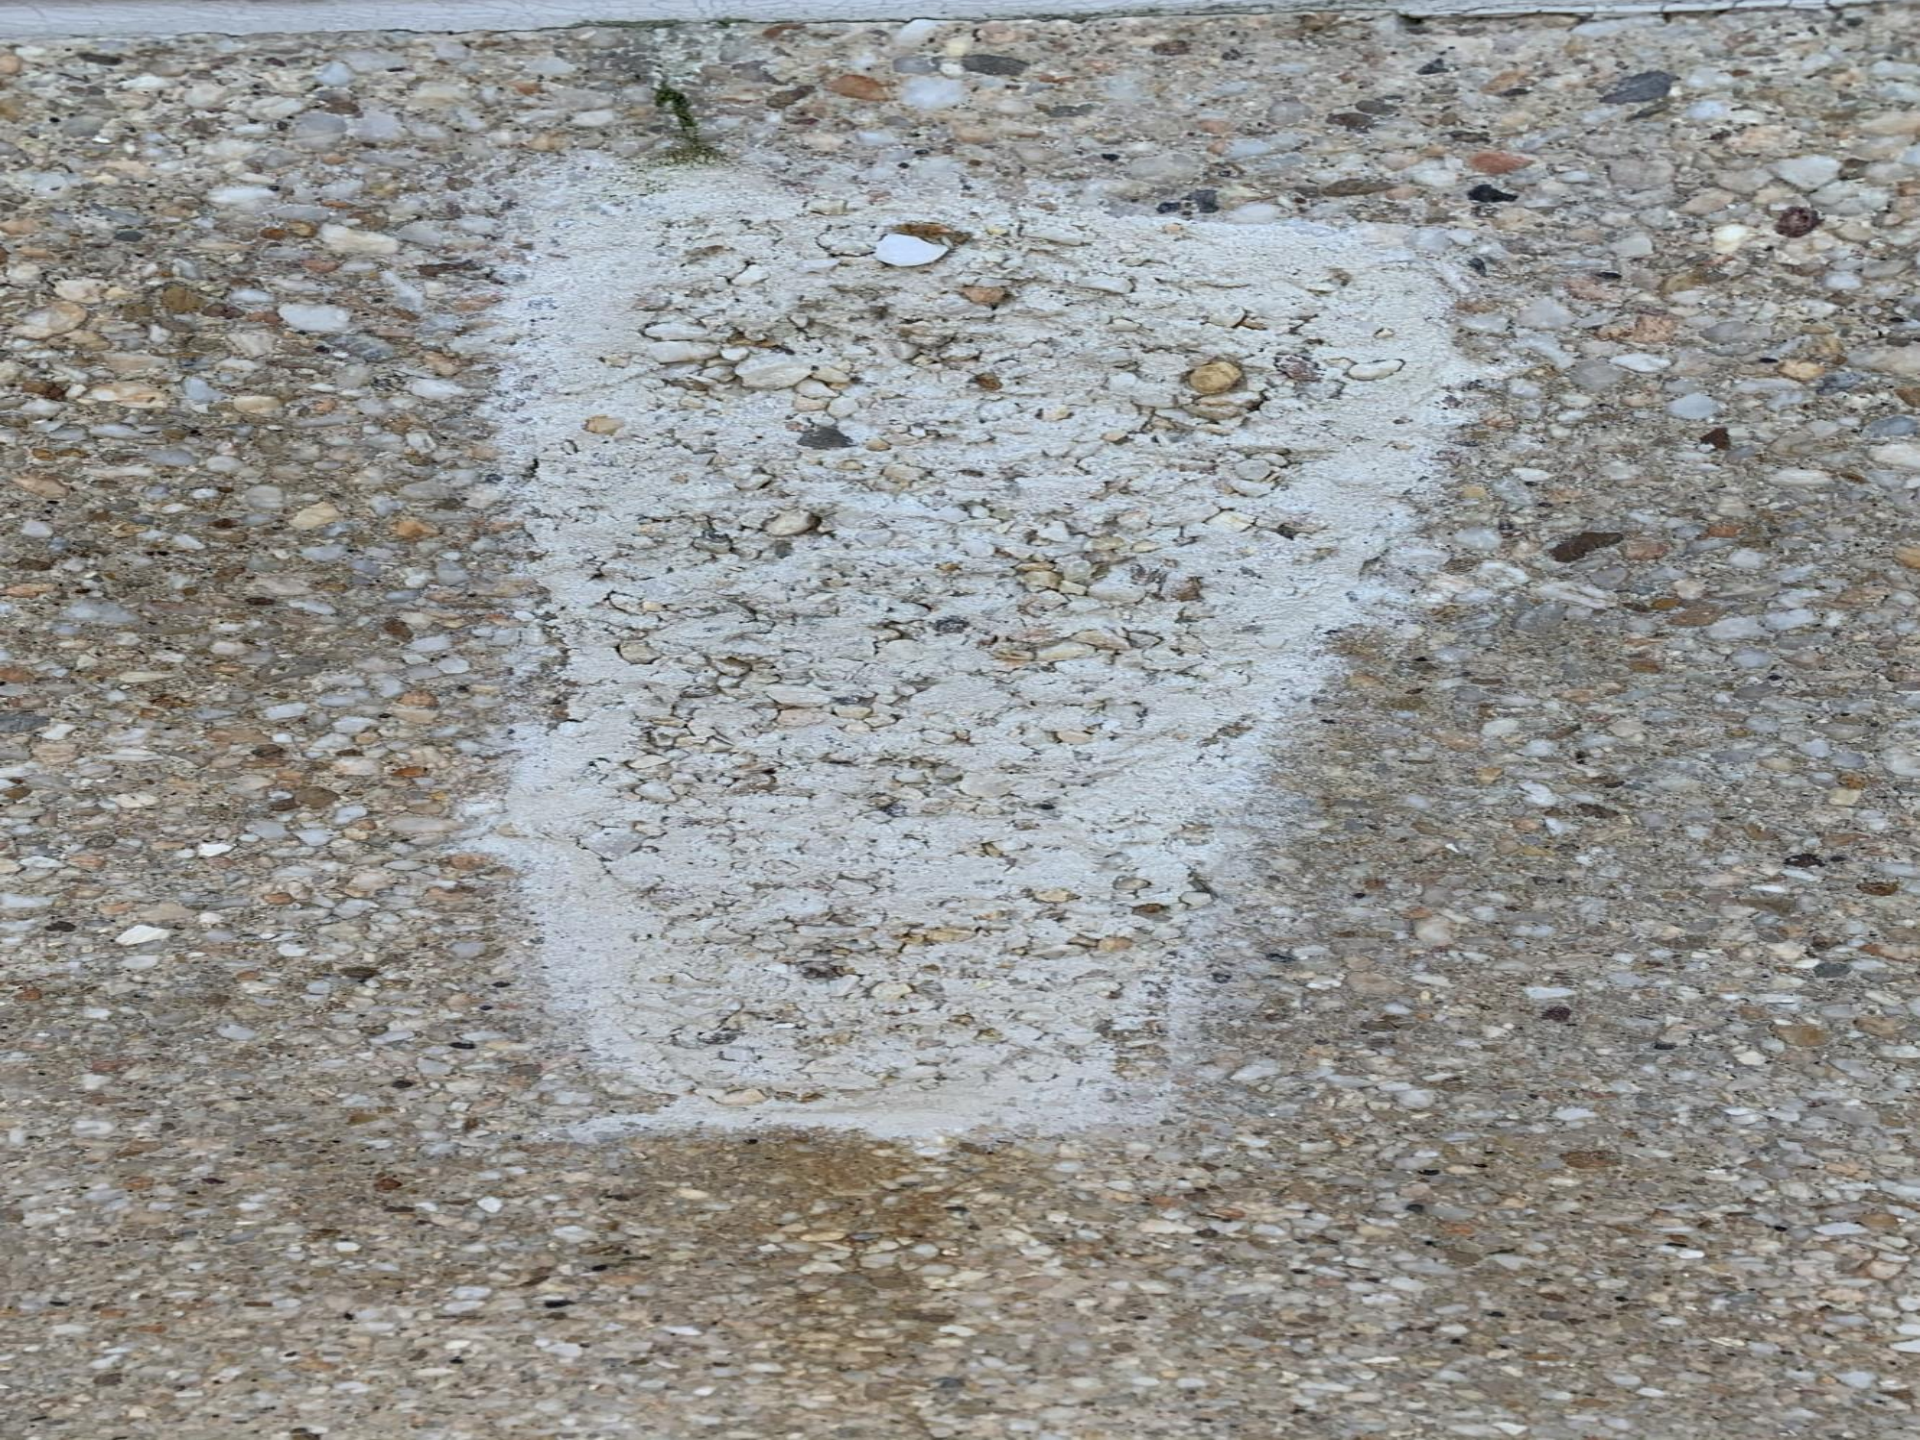
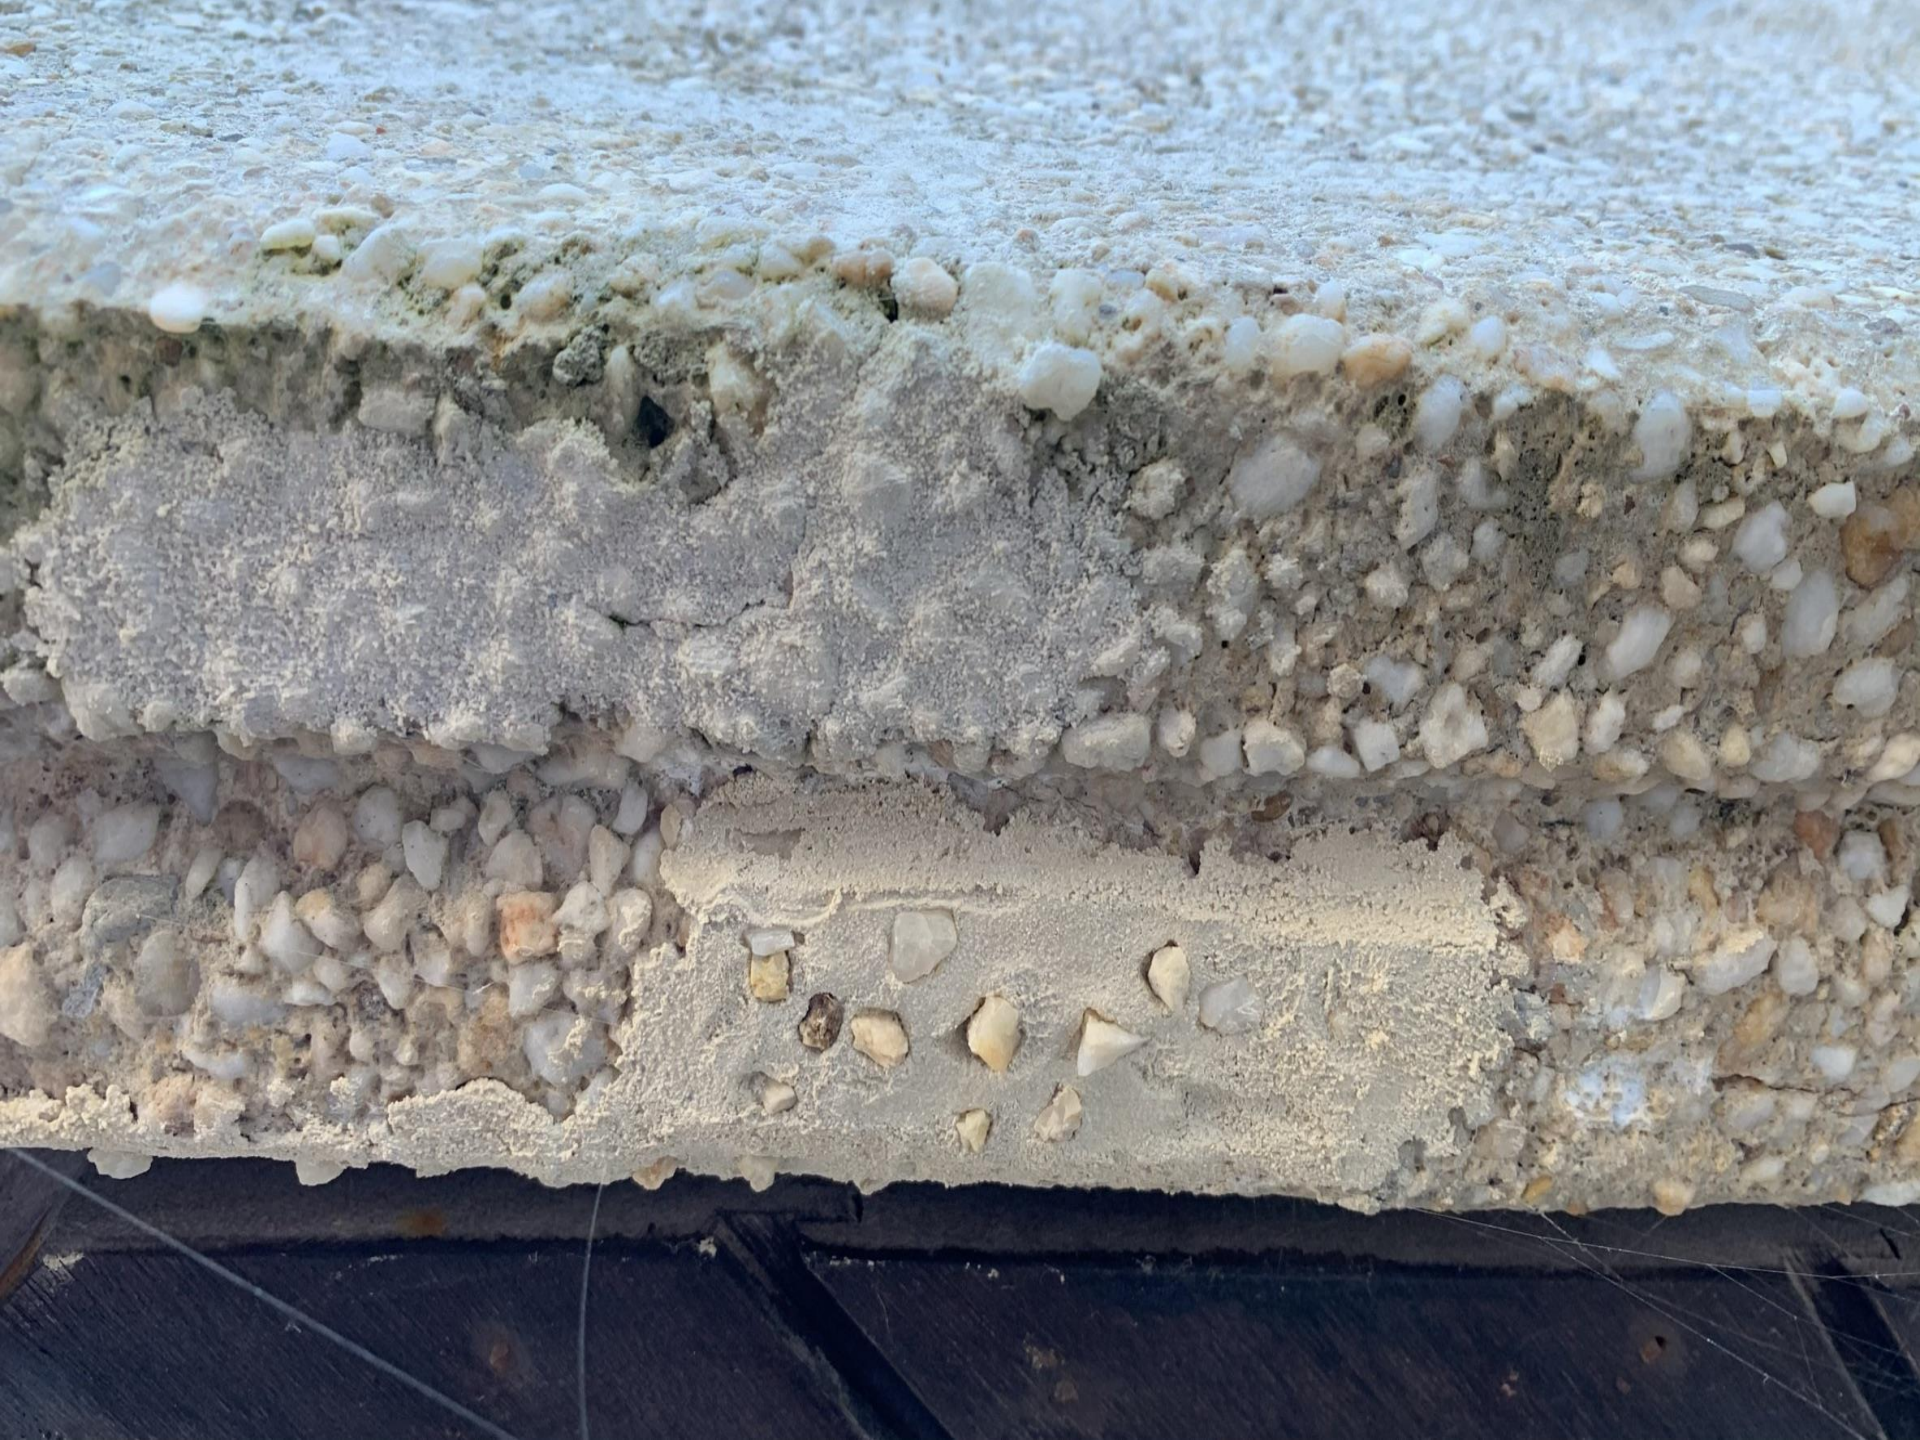
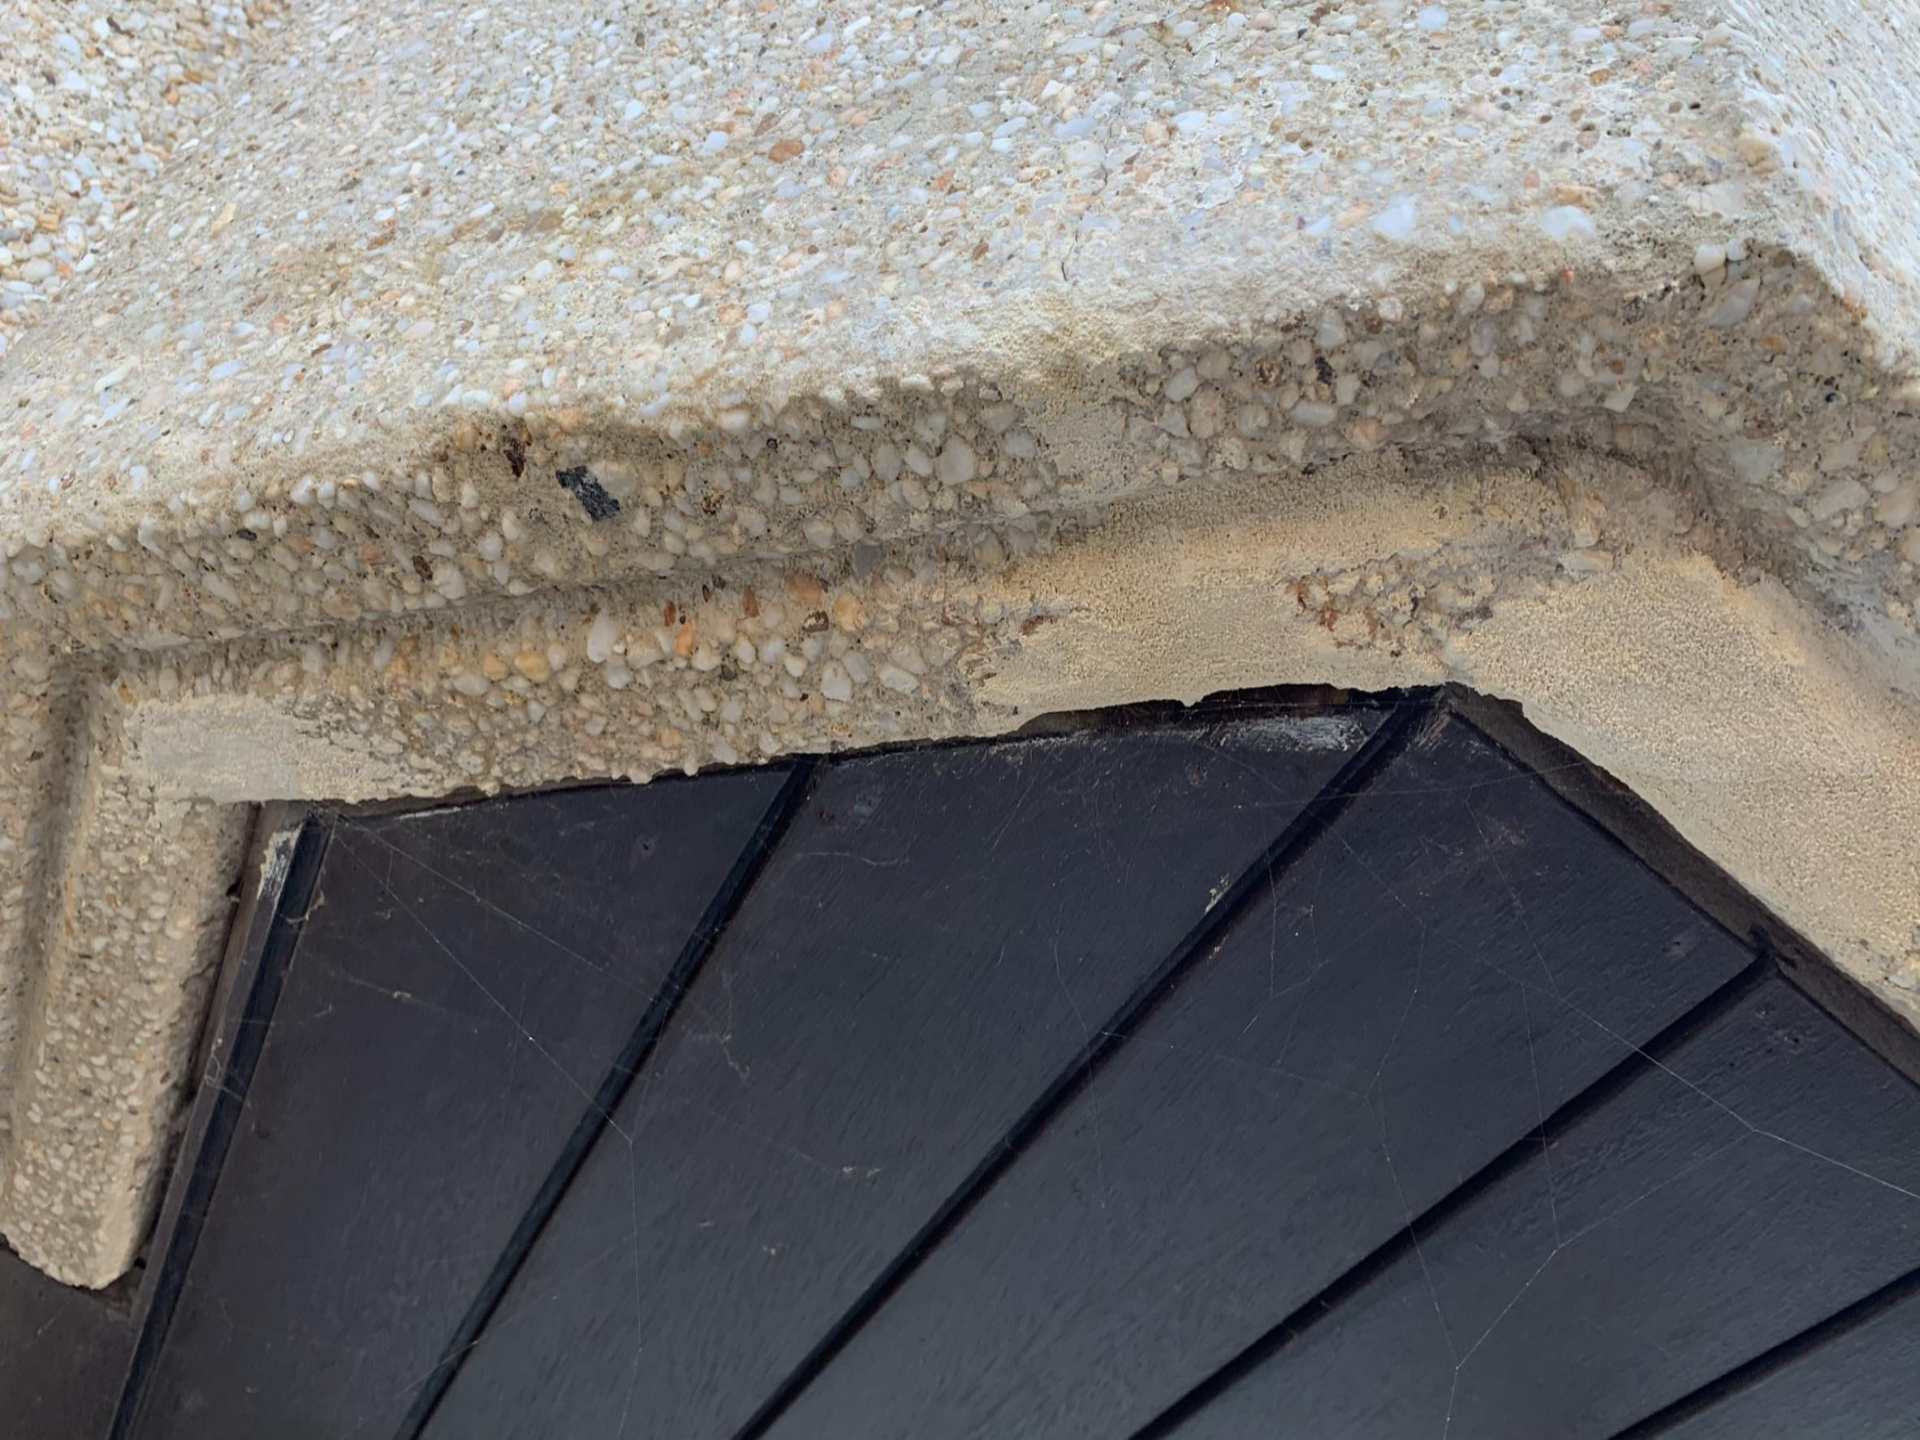
- Geen bescherming/waterdichtingslaag !
- Scheurvorming t.g.v. achterliggende wapeningscorrosie
- Roestvlekken (t.g.v. chloriden)
- **Sporen eerdere (gebrekkige) herstellingen**
