VOORONDERZOEK GEVELRENOVATIE

RESIDENTIE ESTELLE

ALGEMENE VERGADERING

10 OKTOBER 2021

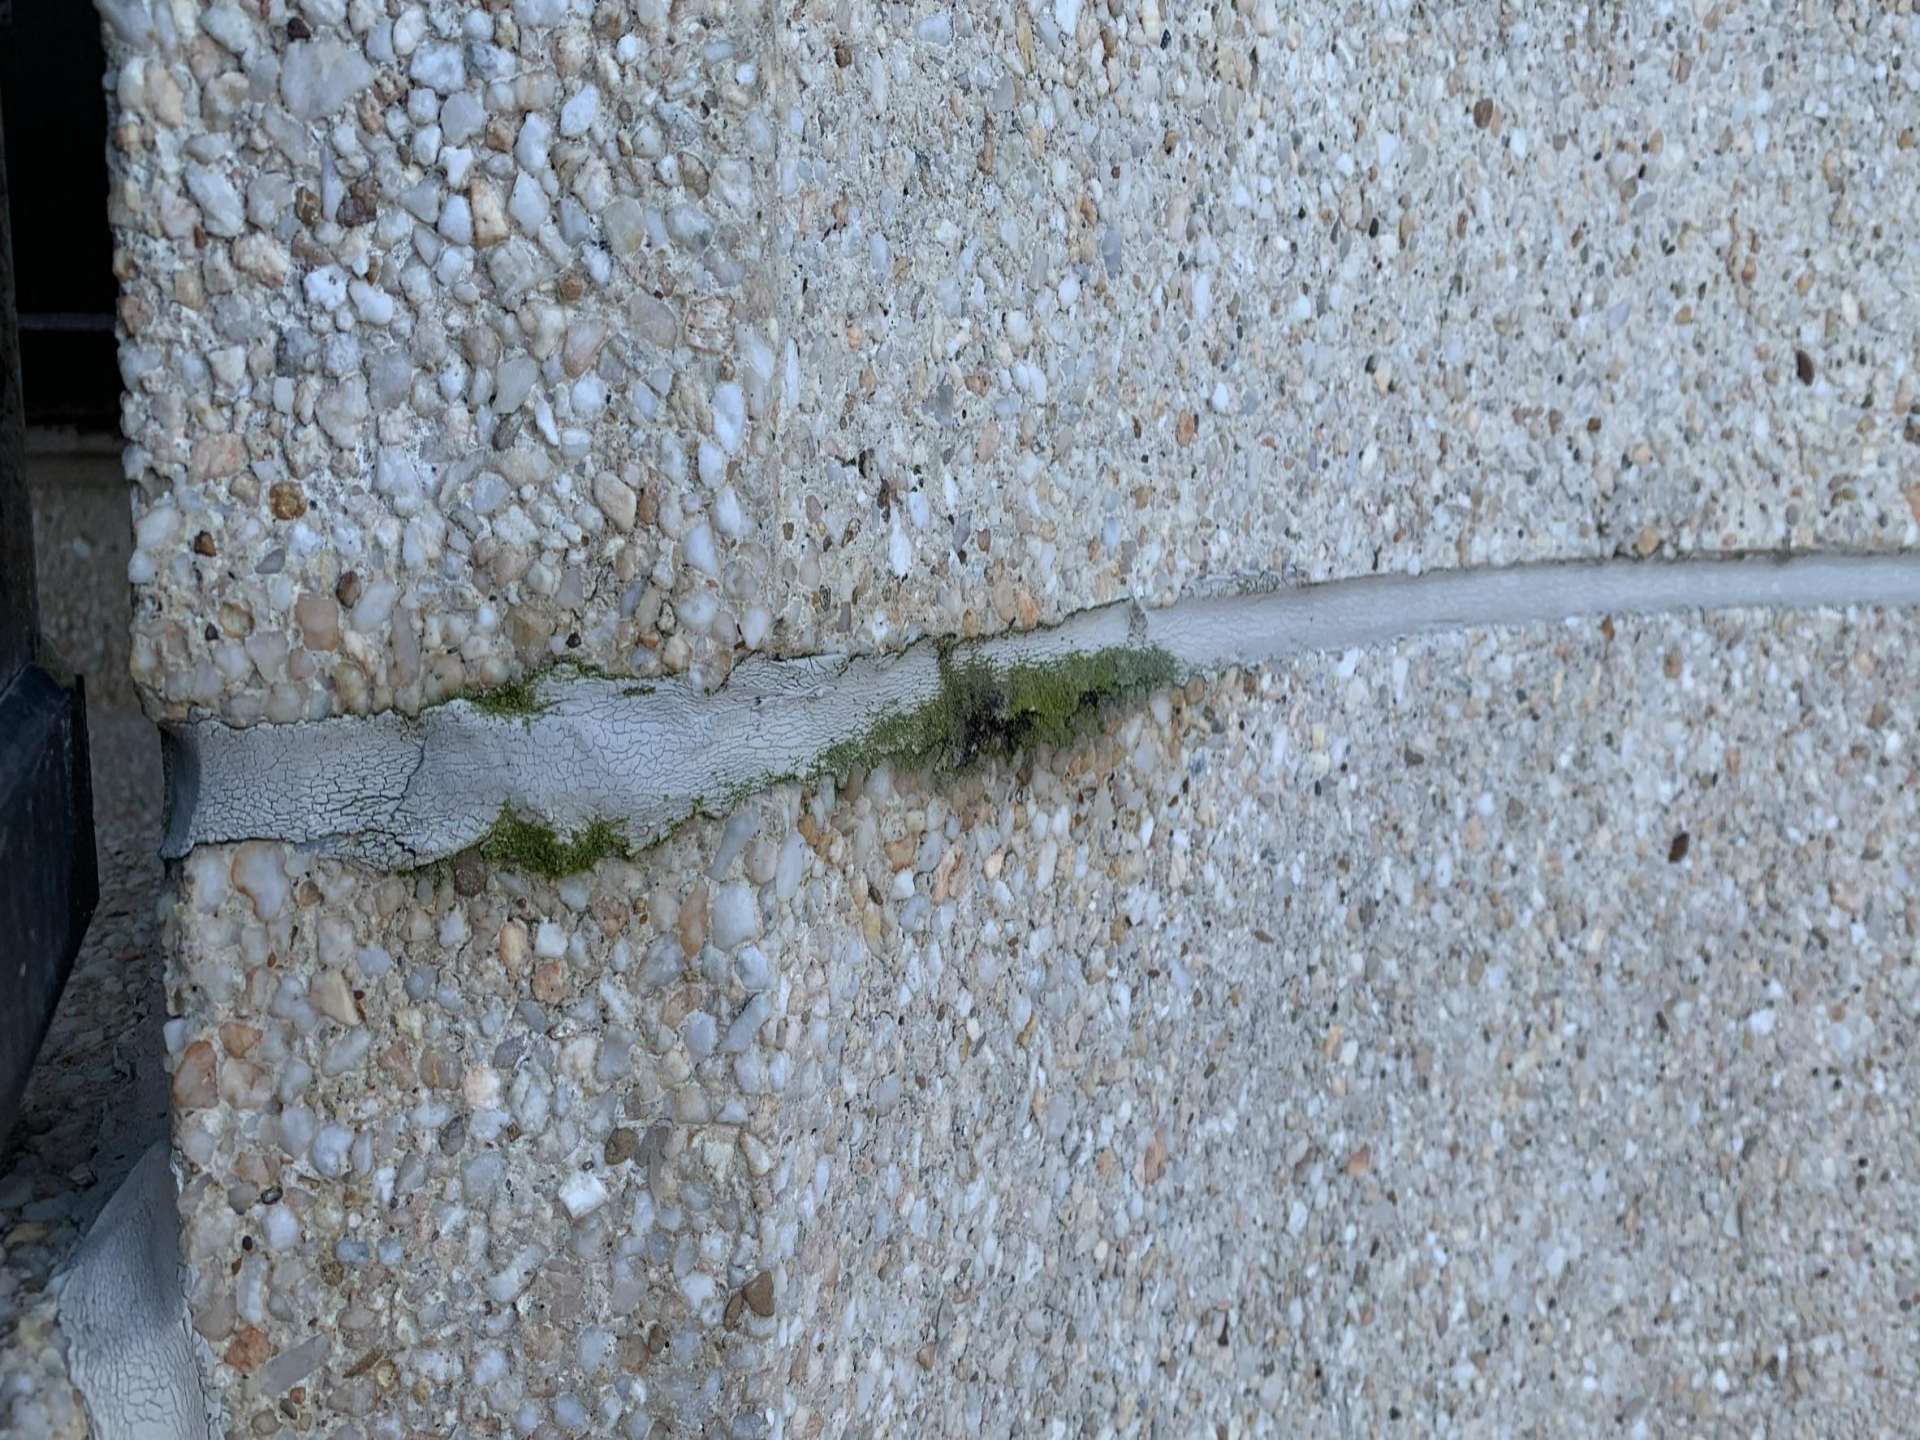
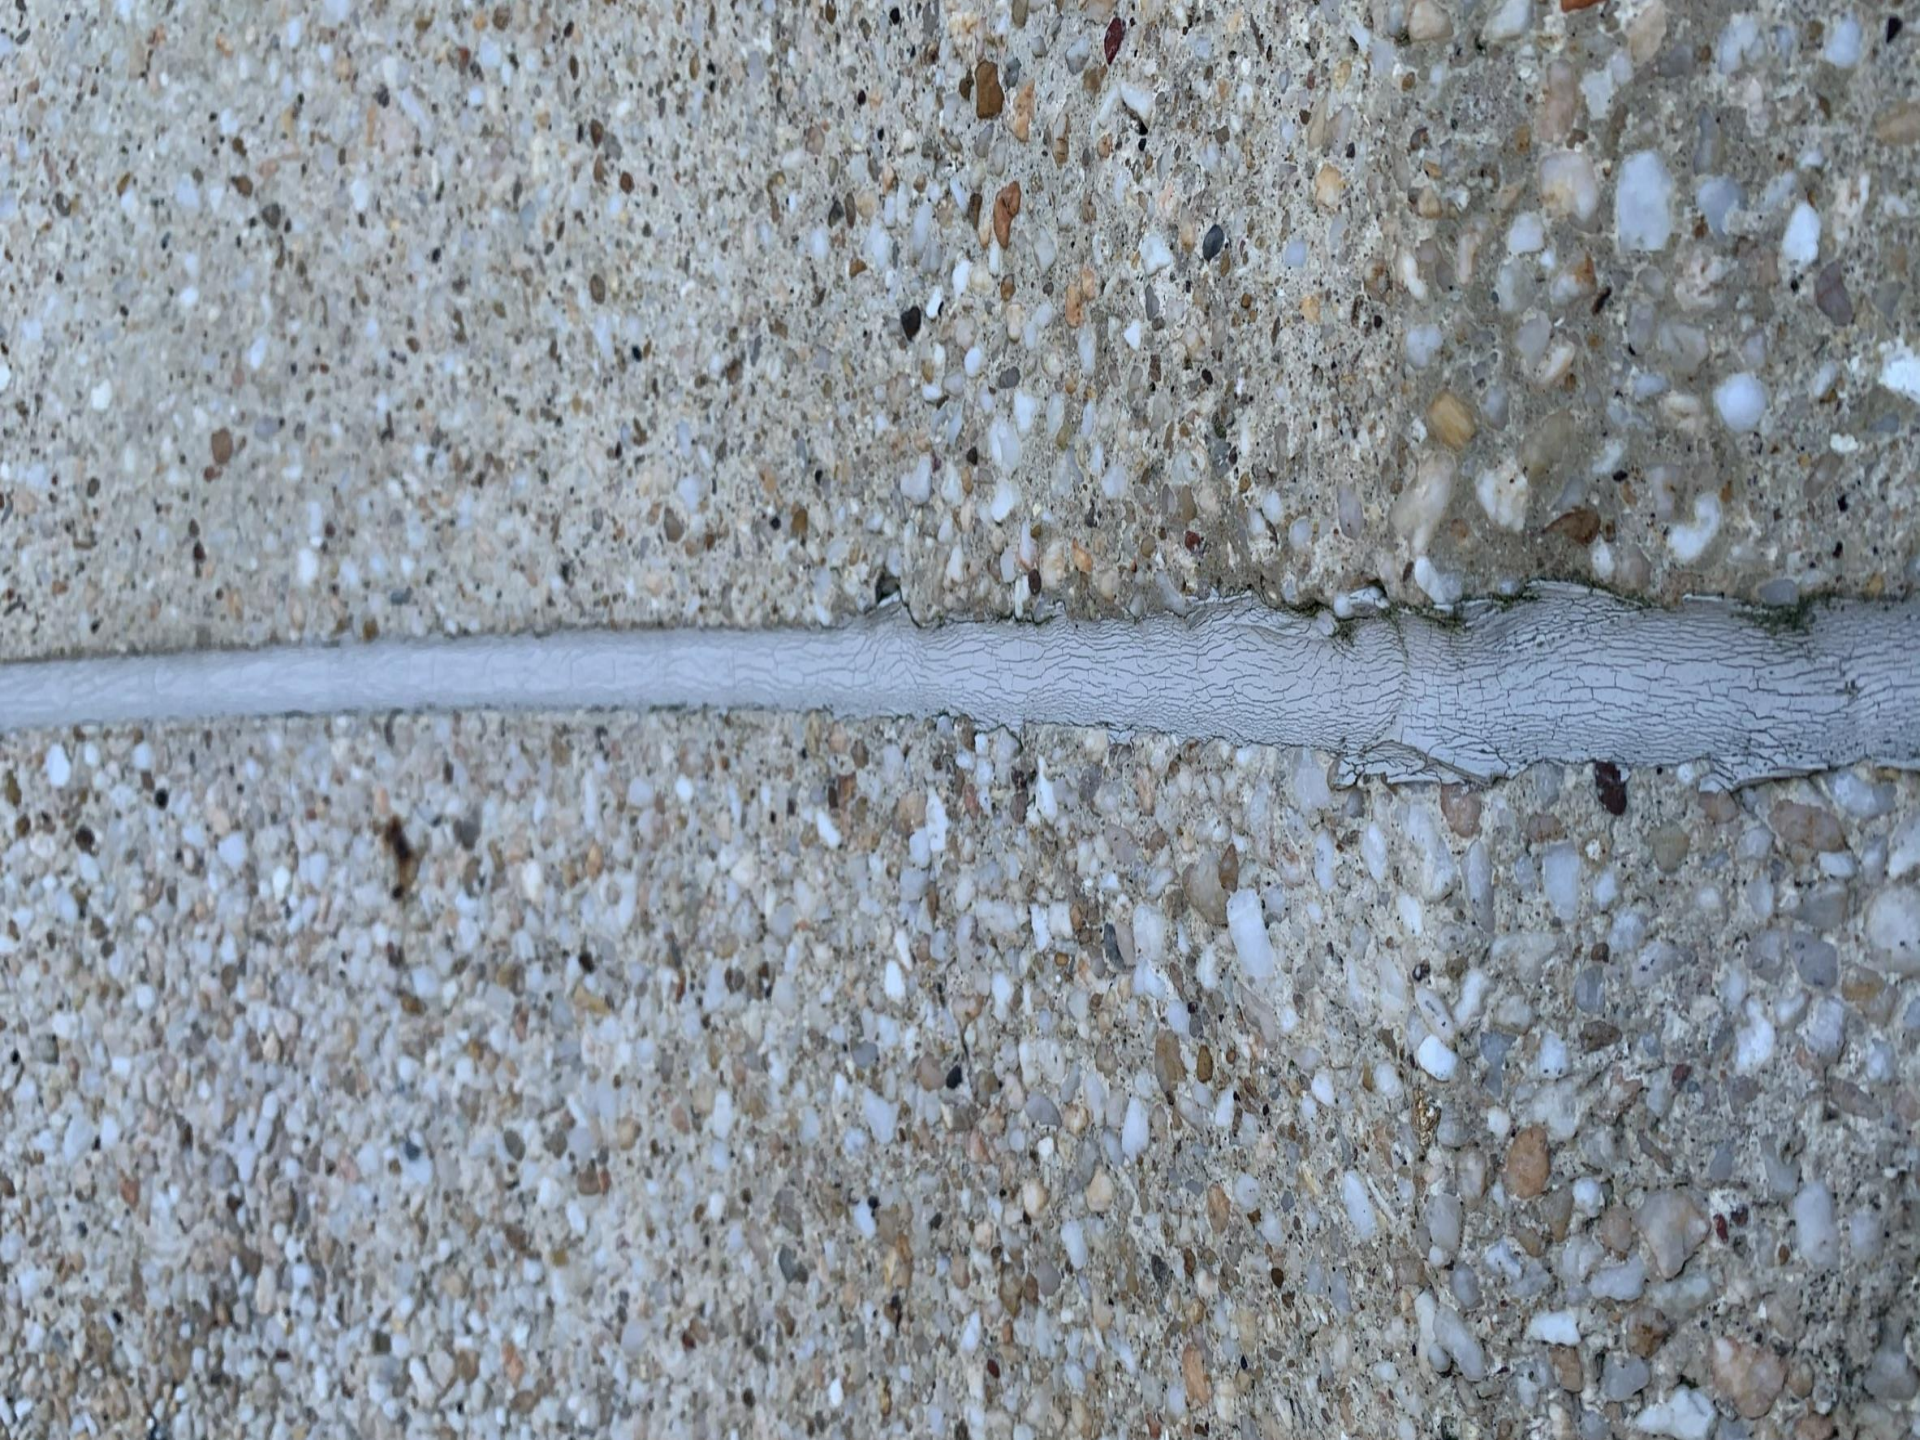
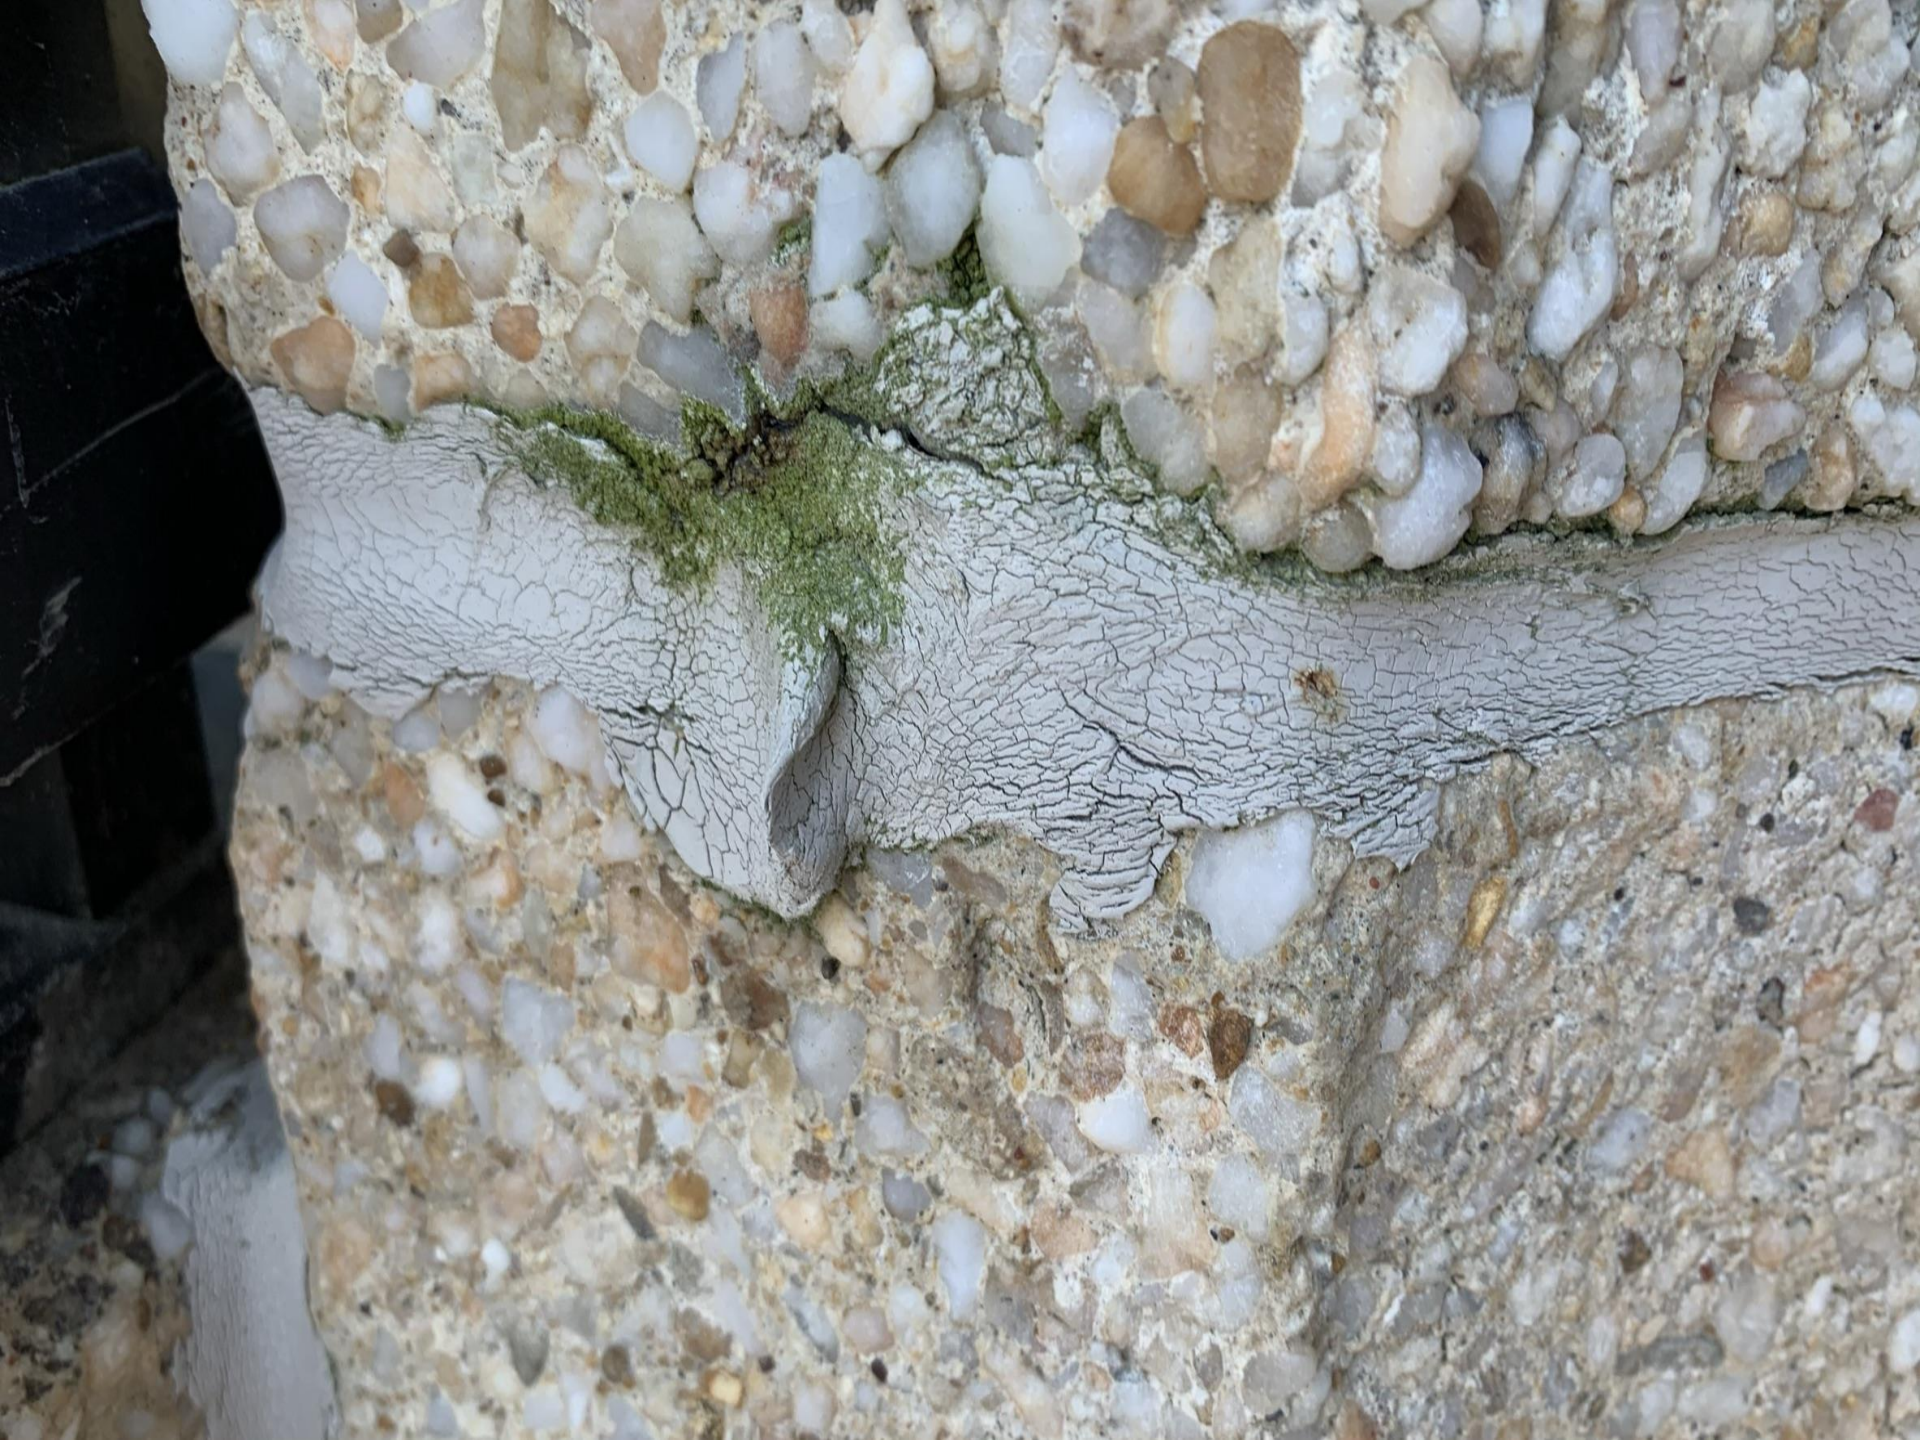
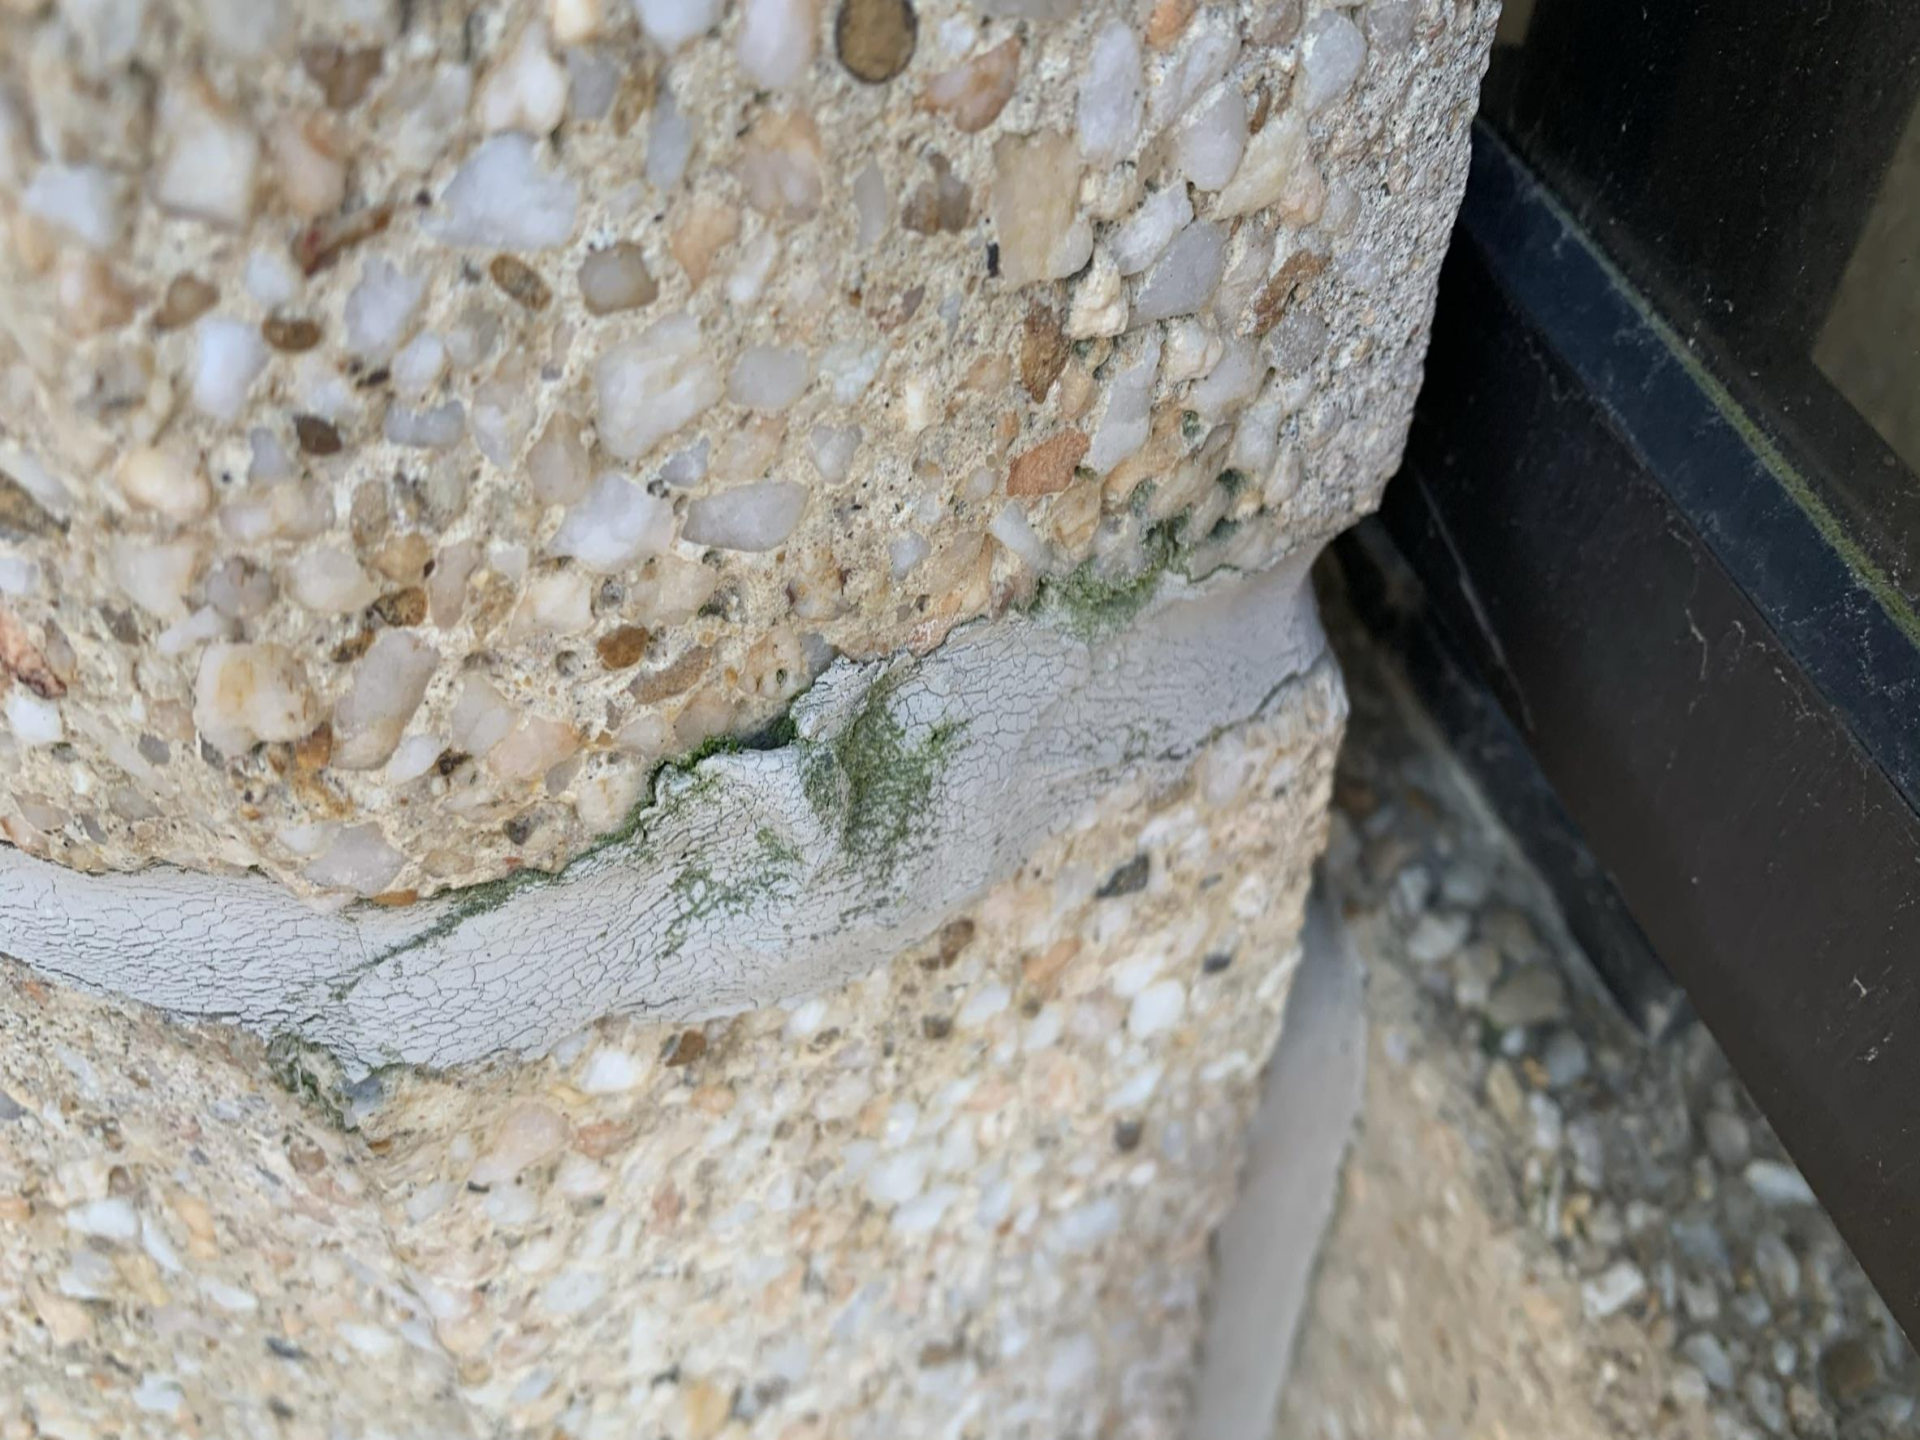
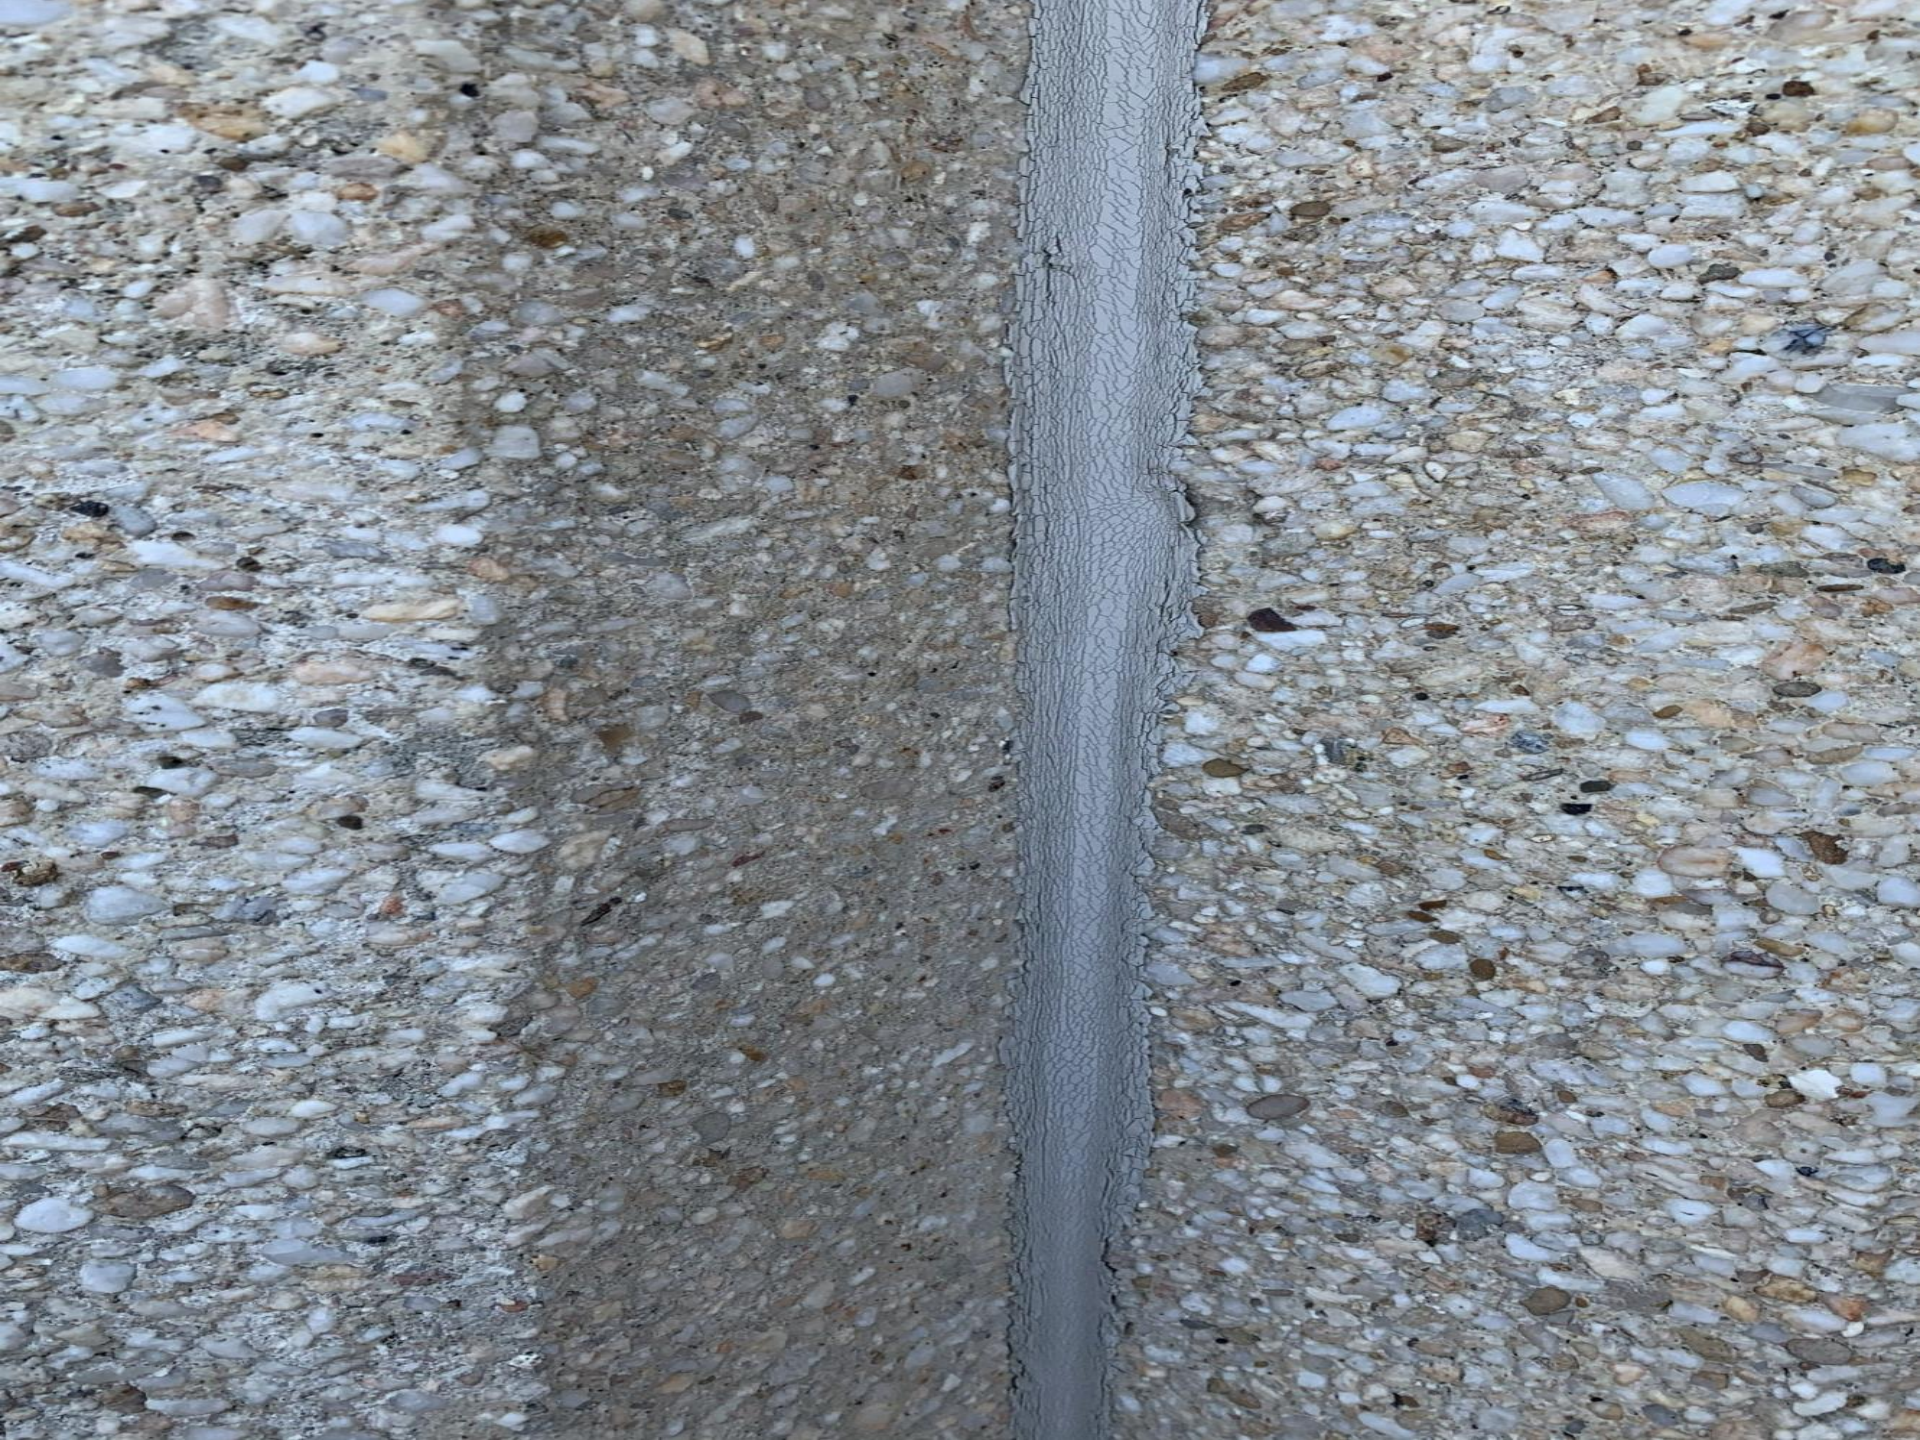
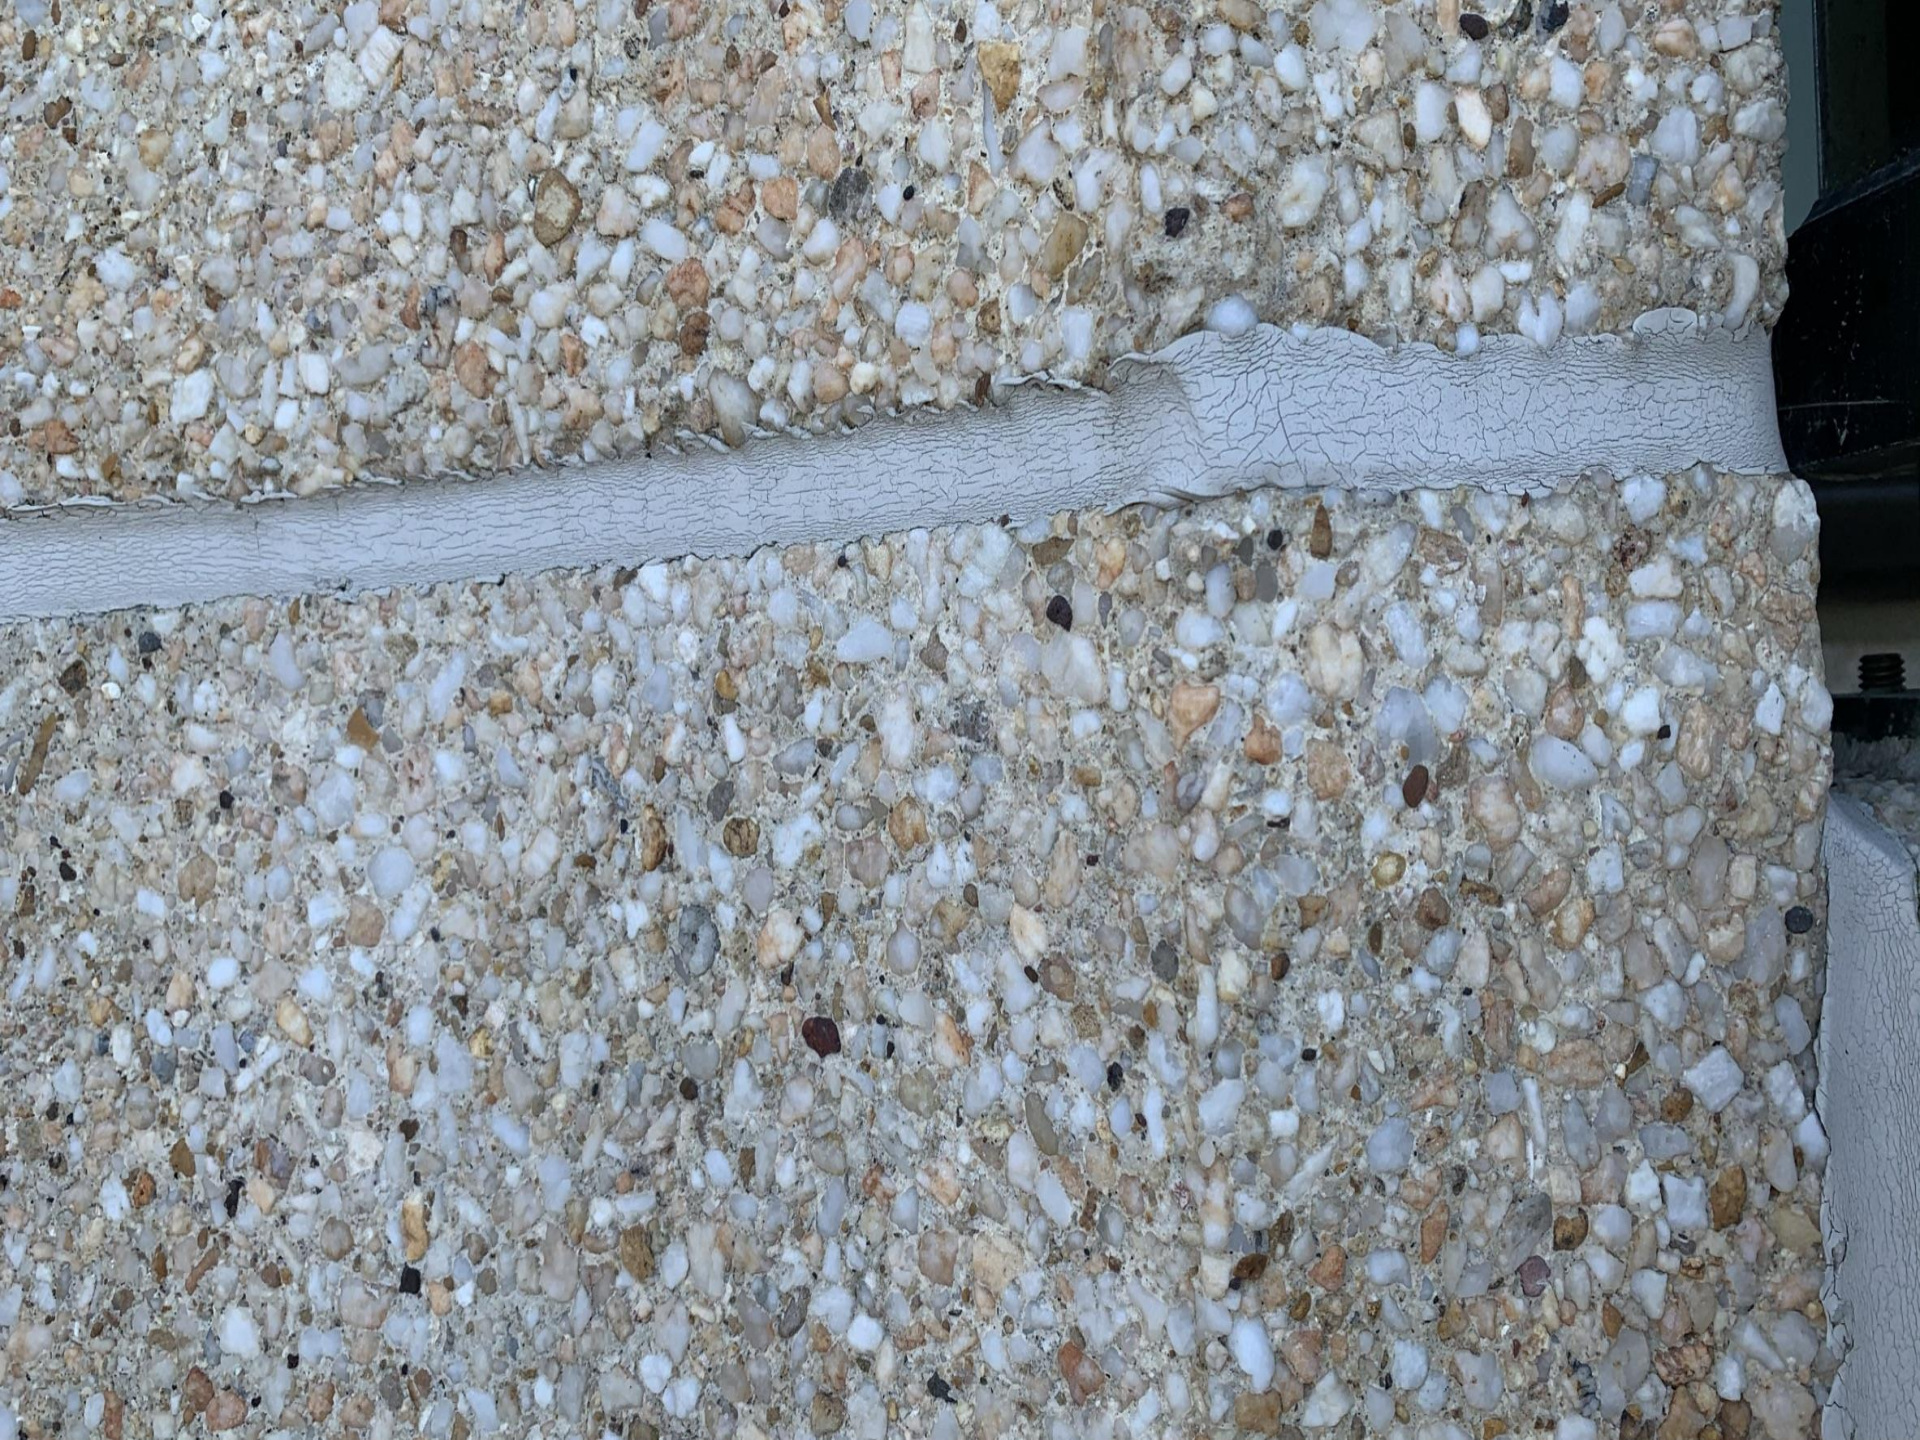
- Geen bescherming/waterdichtingslaag !
- Scheurvorming t.g.v. achterliggende wapeningscorrosie
- Roestvlekken (t.g.v. chloriden)
- Sporen eerdere (gebrekkige) herstellingen
- **Verweerde elastische voegen – mosvorming wijzend op vochttransport**

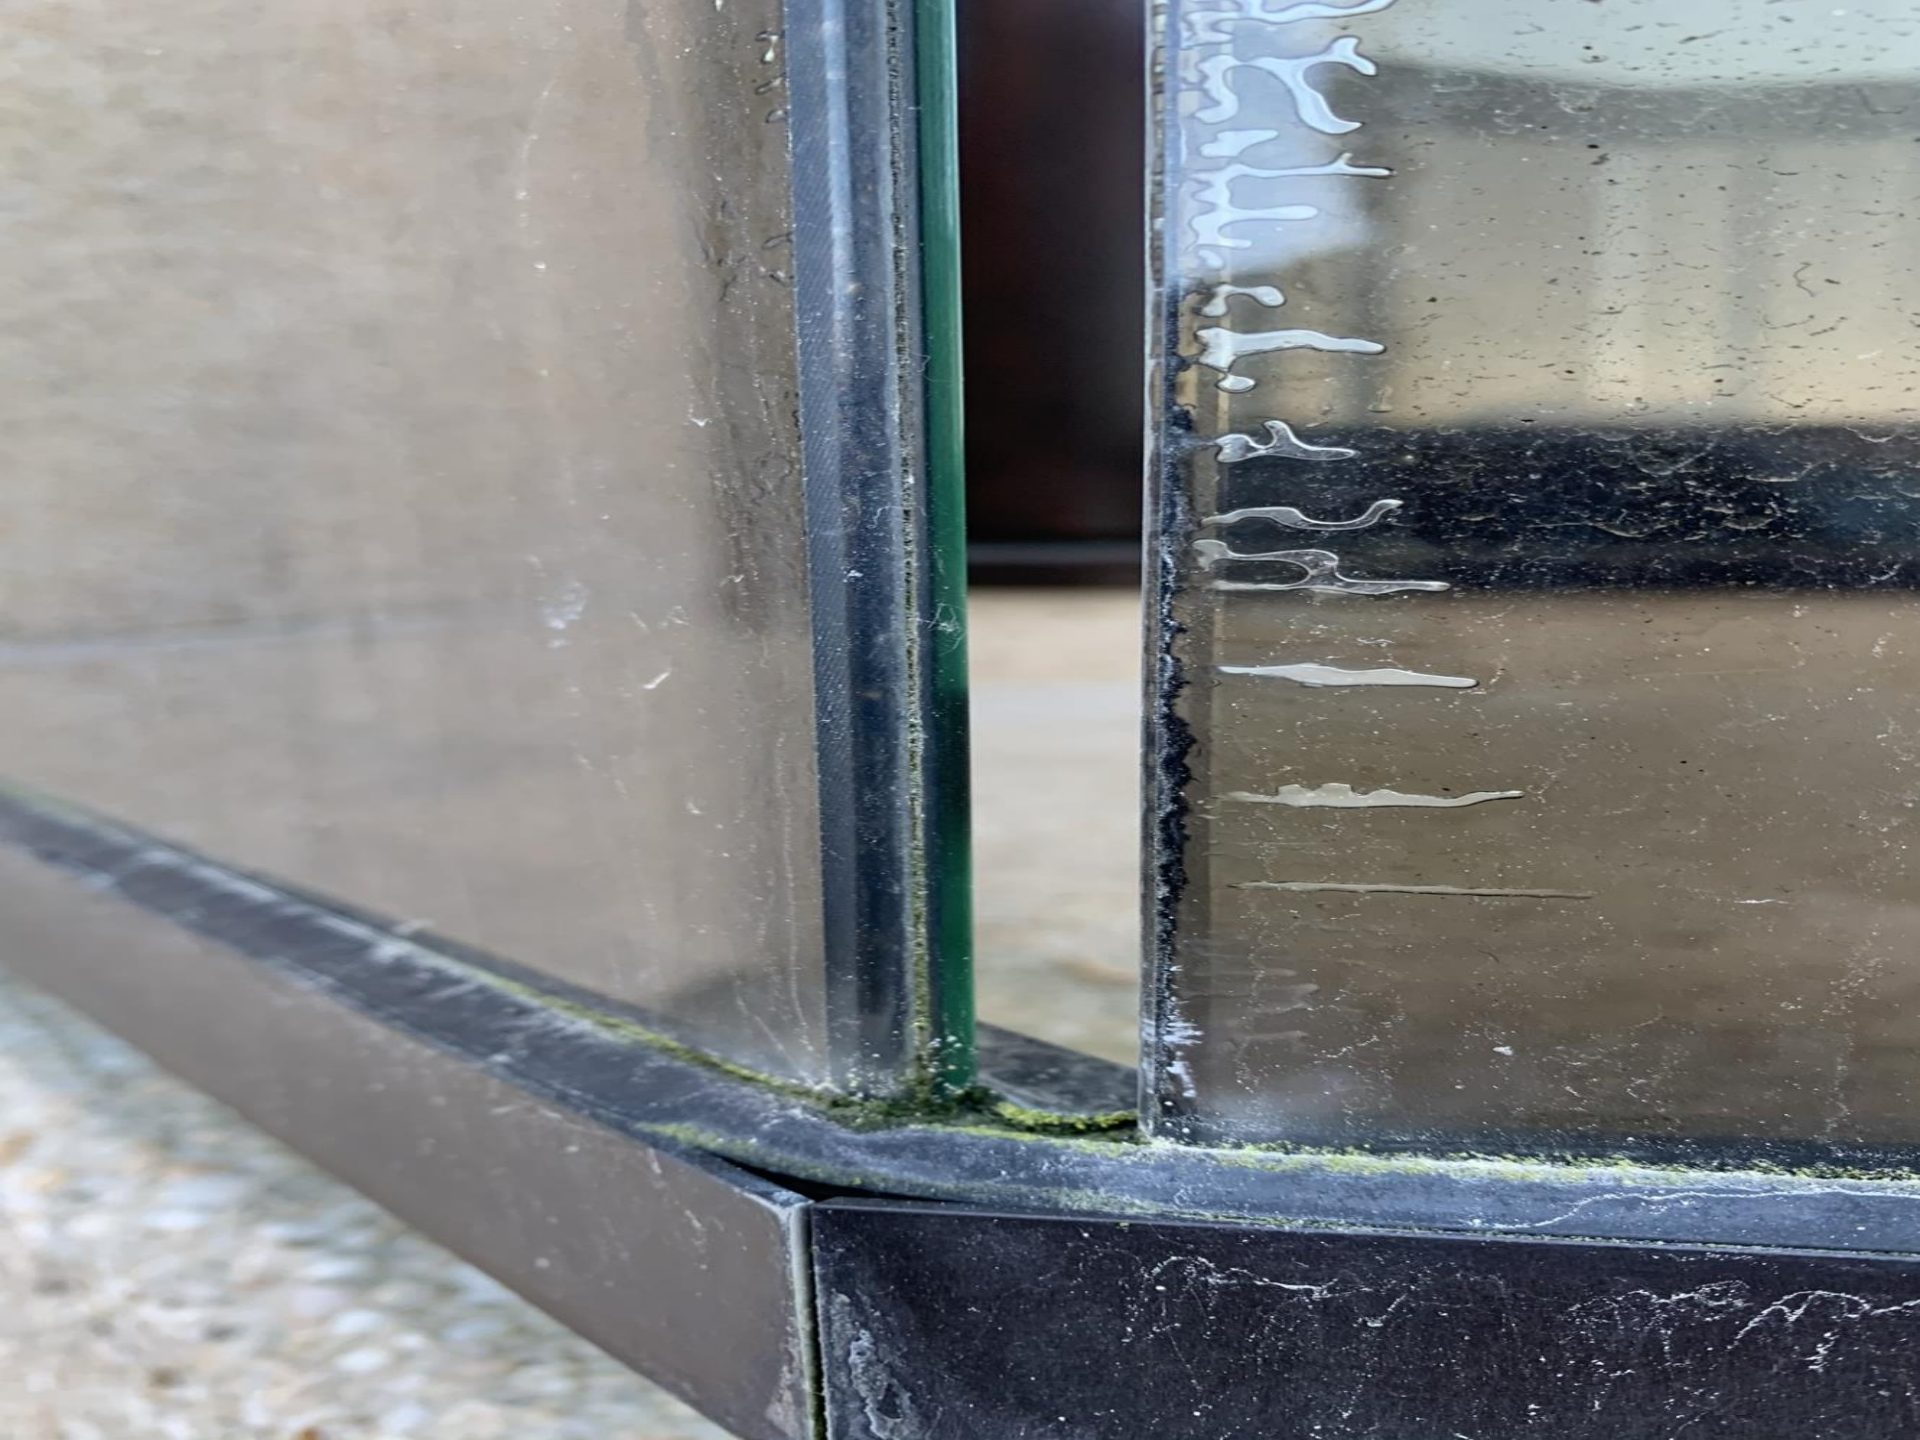
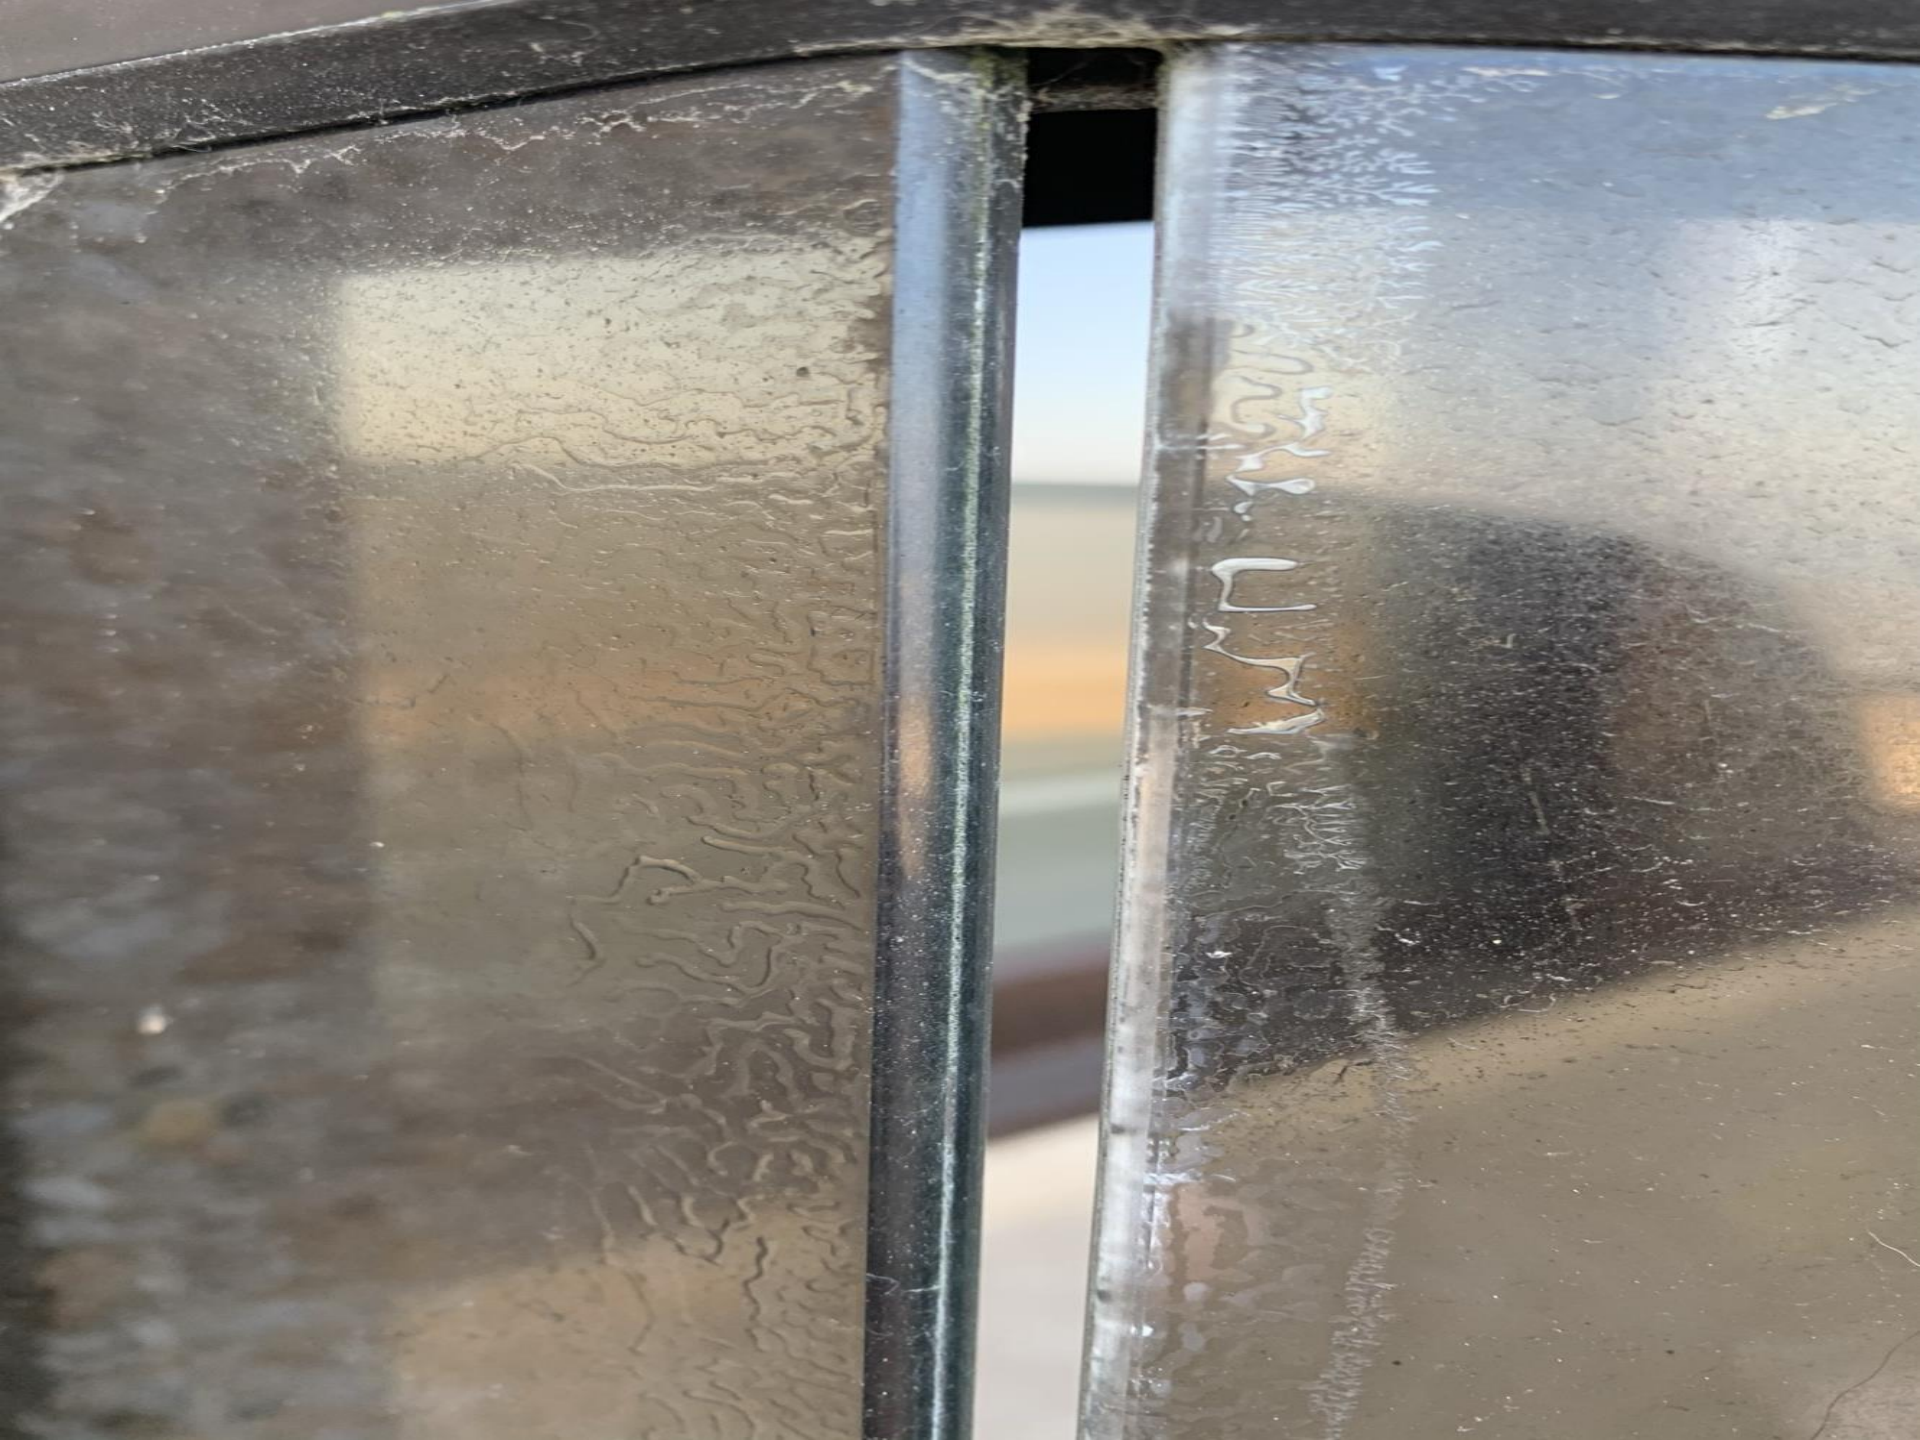
- **Karteling PVB-folie veiligheidsglas**

- Verwijderen balkonneuzen – heraanstorten verzwaarde balkonneus
- Gietvloersysteem PMMA of EPDM + vlottende tegelvloer
- Nieuwe balustrades geklemd glas
- Plafonds: uitvlakken + elastische coating
