VOORONDERZOEK GEVELRENOVATIE

RESIDENTIE ESTELLE

ALGEMENE VERGADERING

10 OKTOBER 2021

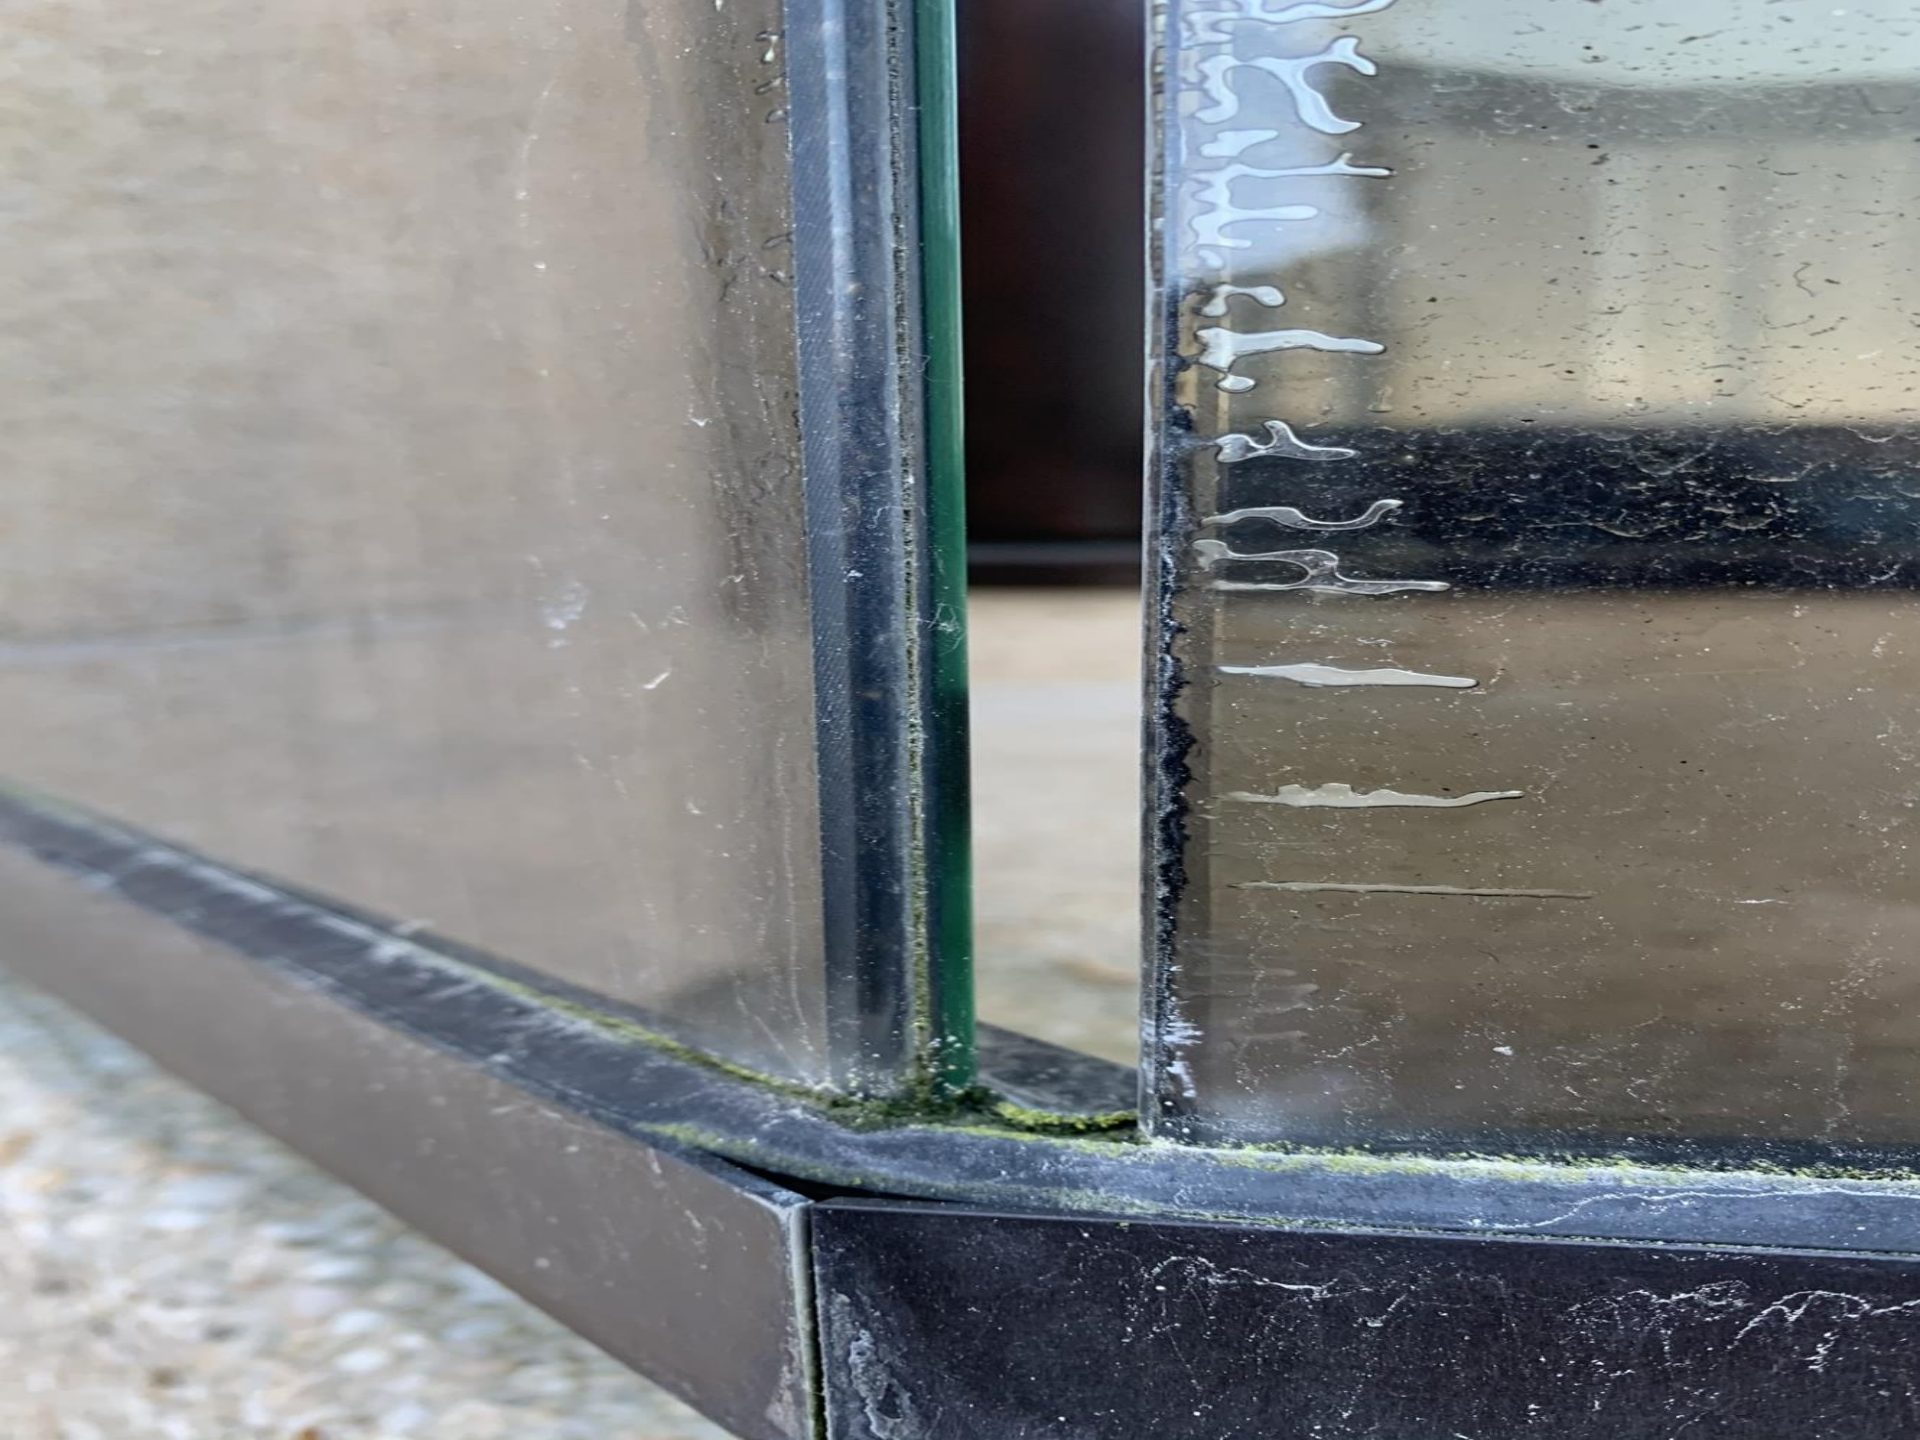
- Karteling PVB-folie veiligheidsglas
- **Verwering aluminiumoppervlak – filiforme corrosie**

- Verwijderen balkonneuzen – heraanstorten verzwaarde balkonneus
- Gietvloersysteem PMMA of EPDM + vlottende tegelvloer
- Nieuwe balustrades geklemd glas
- Plafonds: uitvlakken + elastische coating

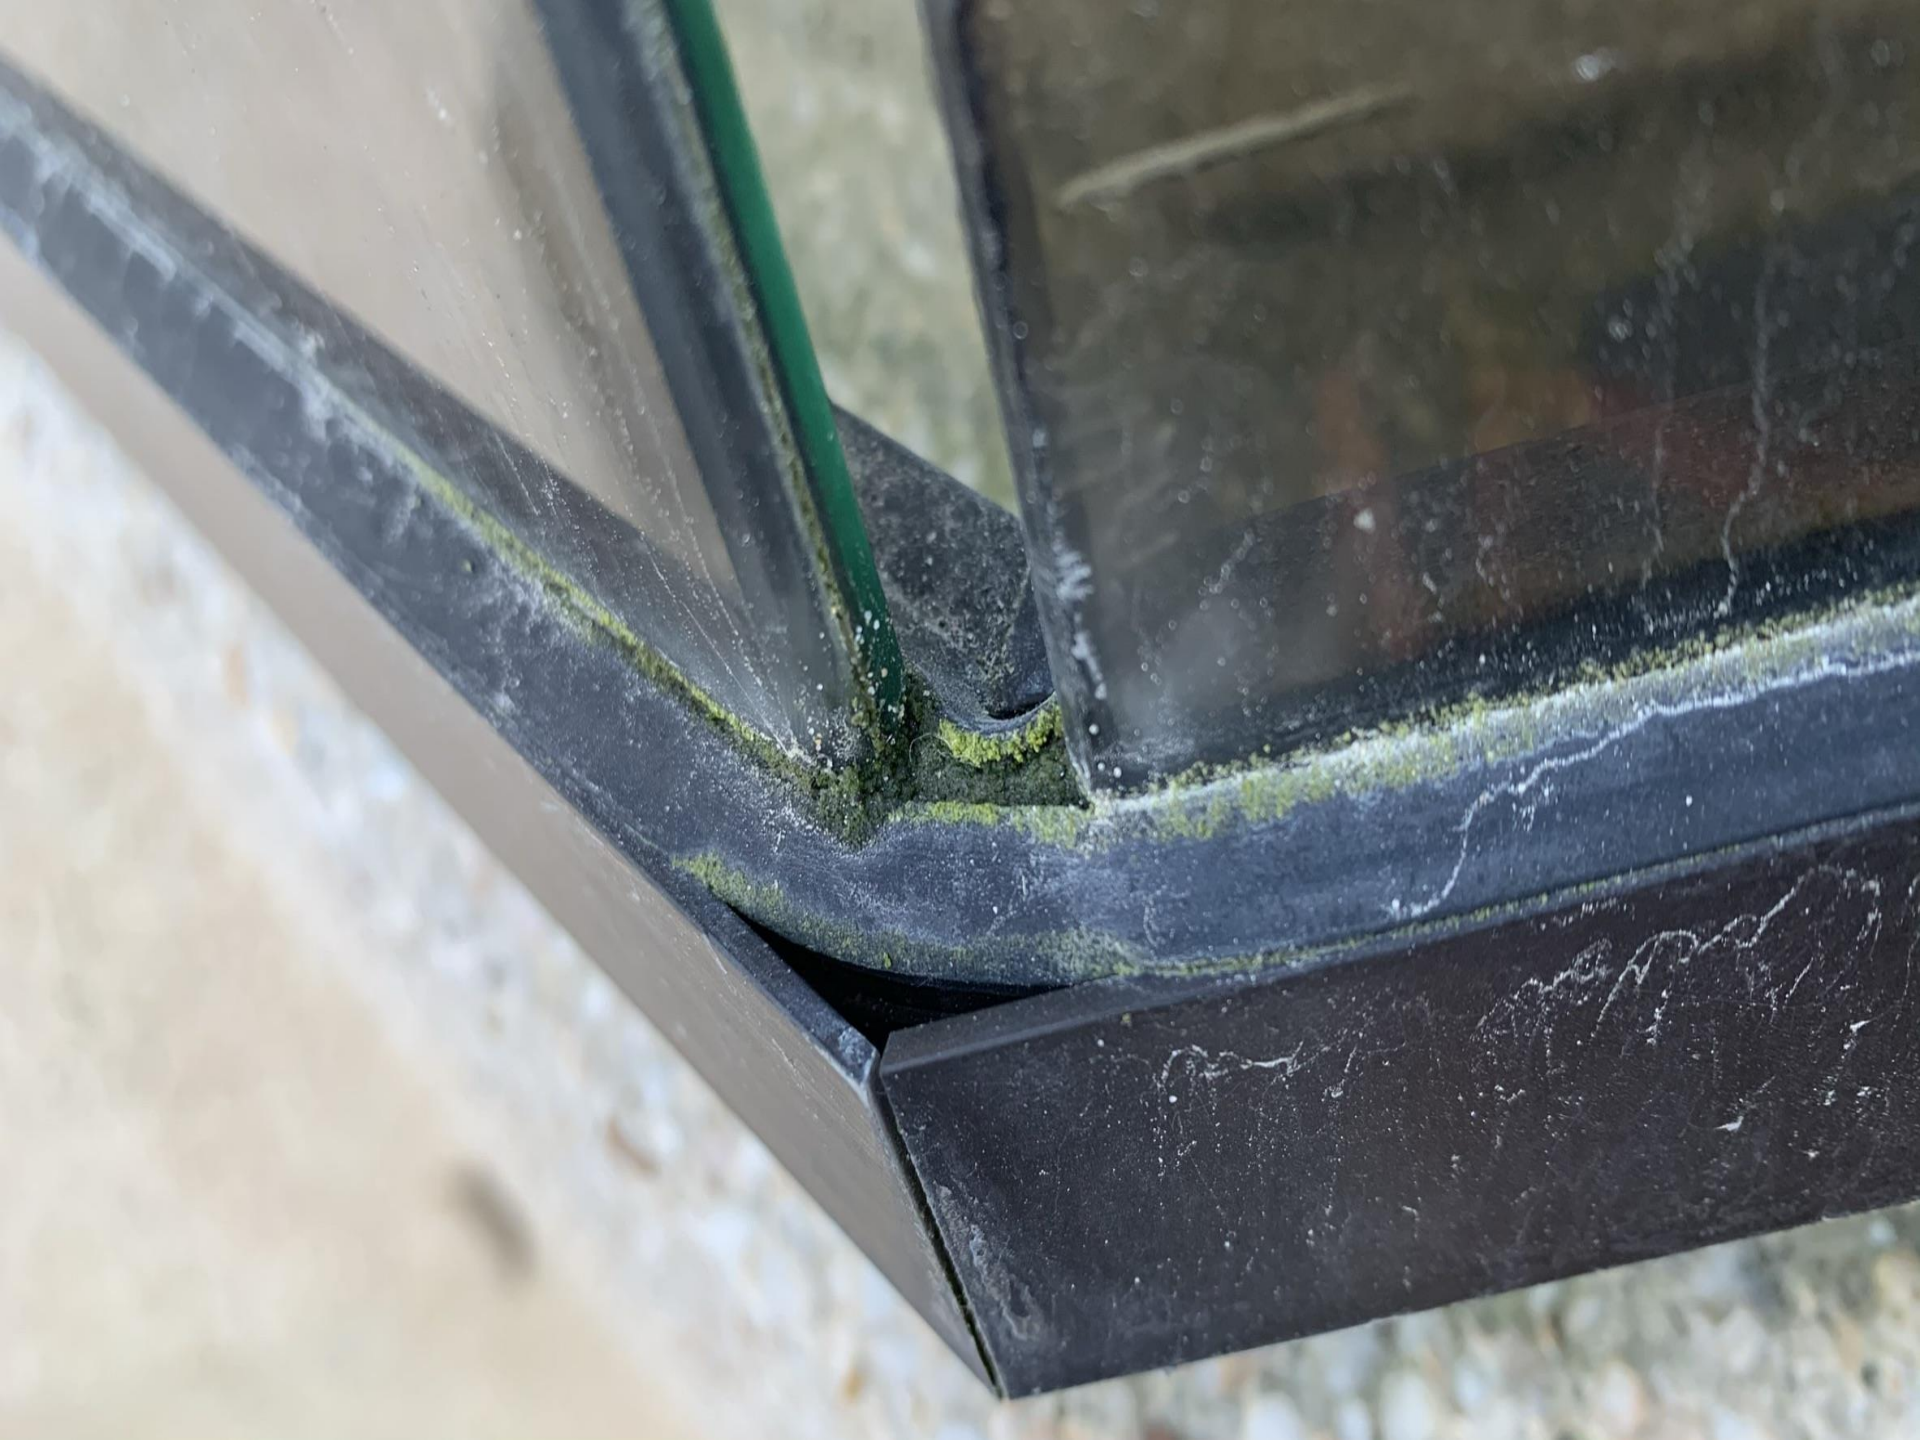
- Karteling PVB-folie veiligheidsglas
- Verwering aluminiumoppervlak – filiforme corrosie
- **Verwering/loskomen glasrubbers**
- **Mosvorming onderregel**

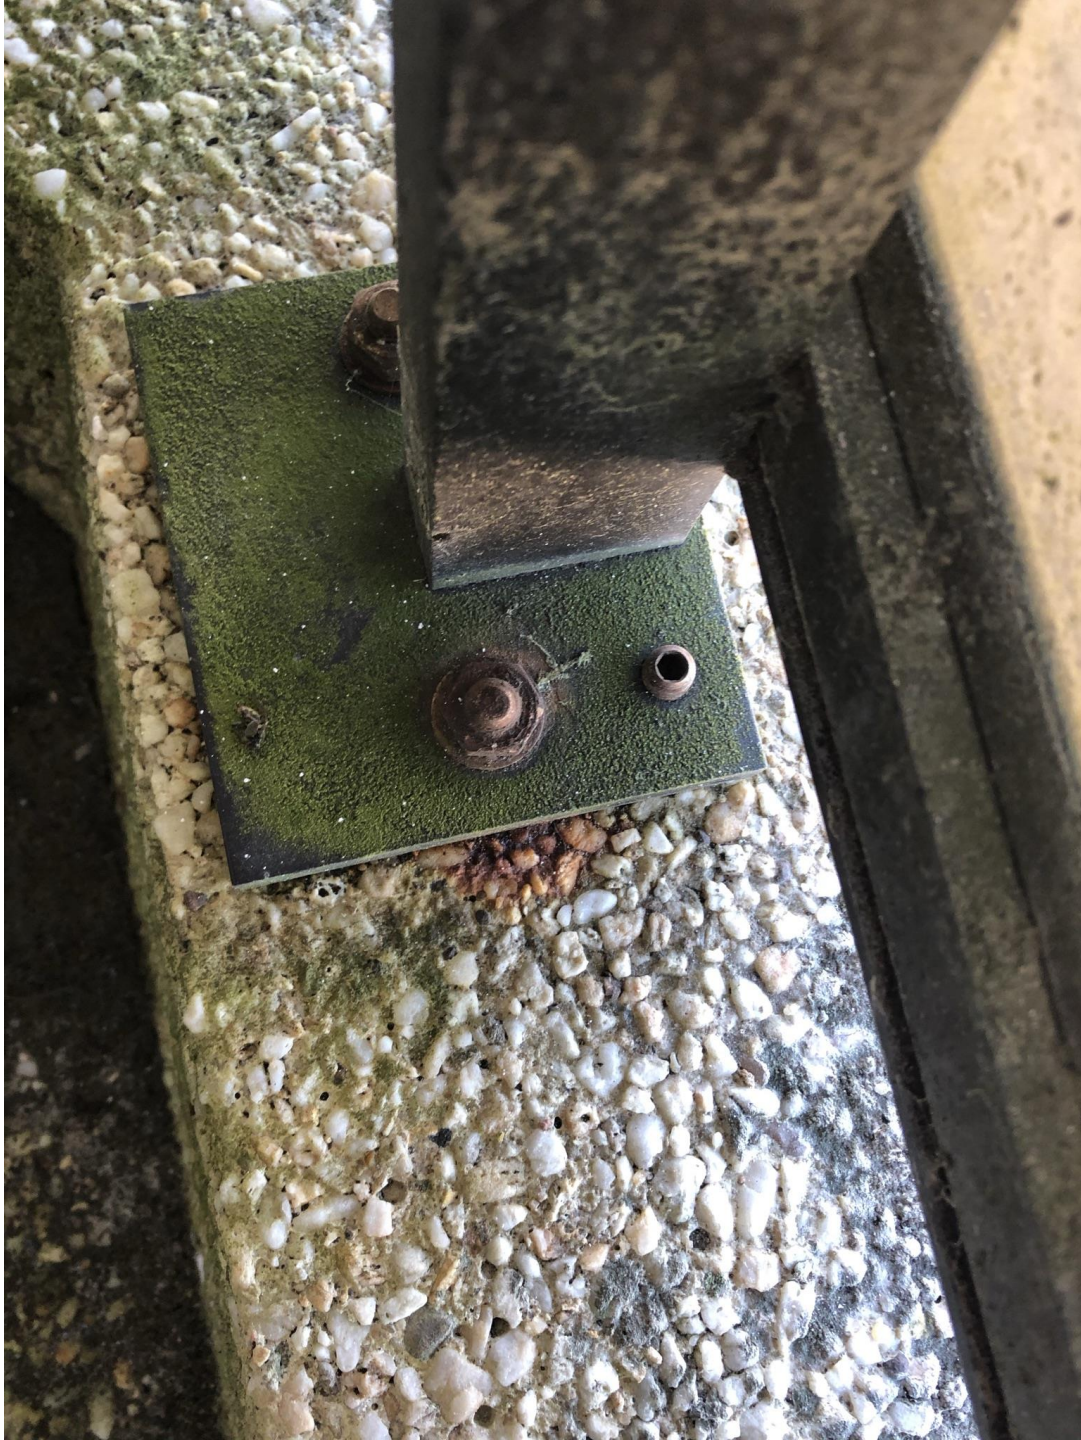
- Karteling PVB-folie veiligheidsglas
- Verwering aluminiumoppervlak – filiforme corrosie
- Verwering/loskomen glasrubbers
- Mosvorming onderregel
- **Kwaliteit verankeringen in beton ?**

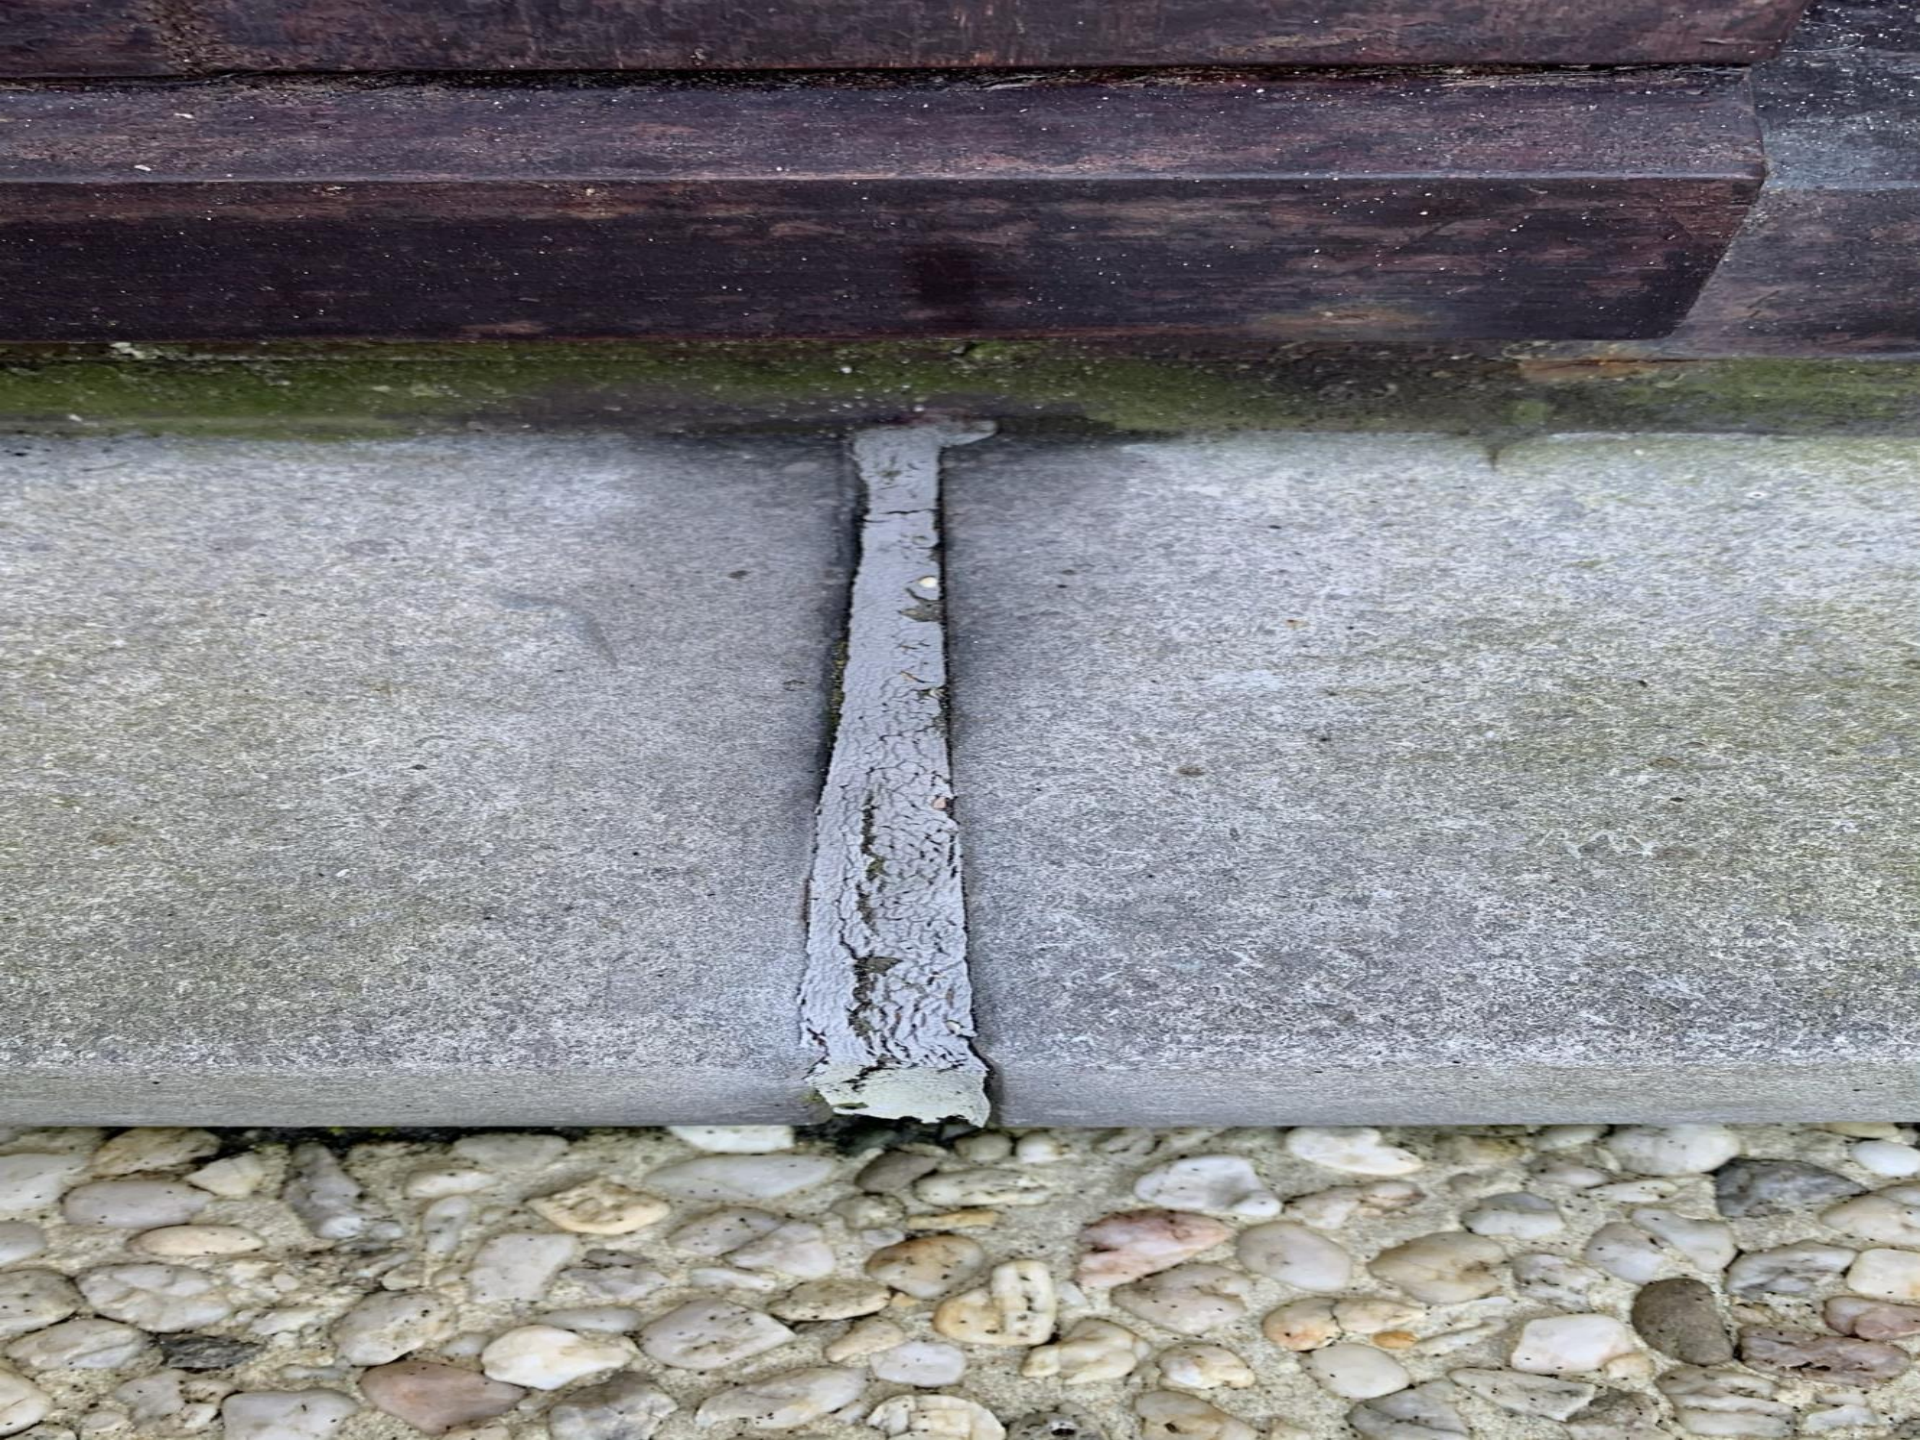
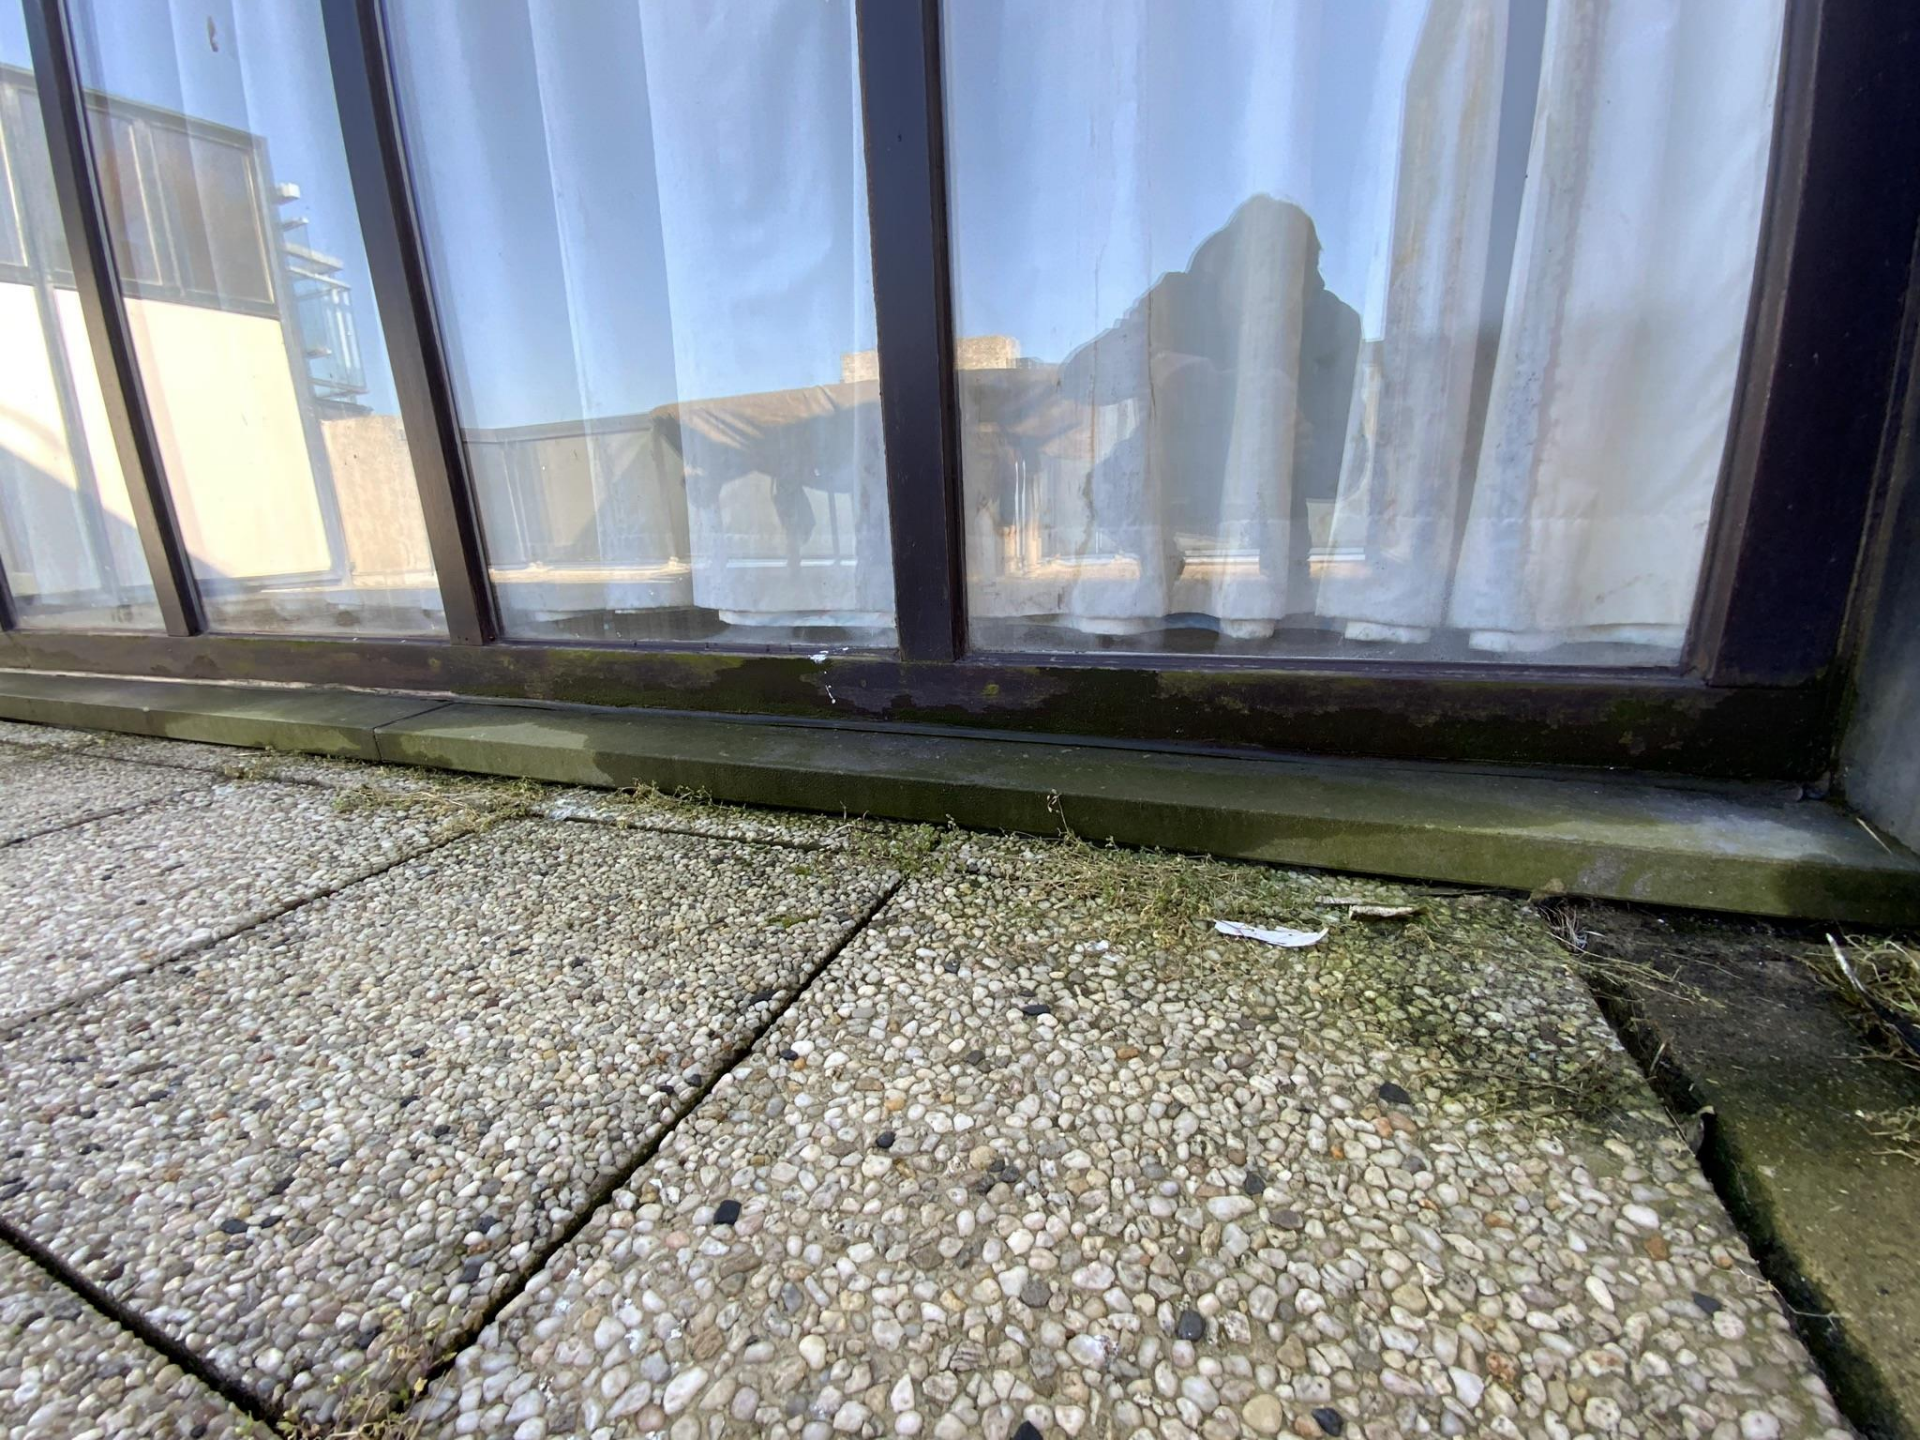
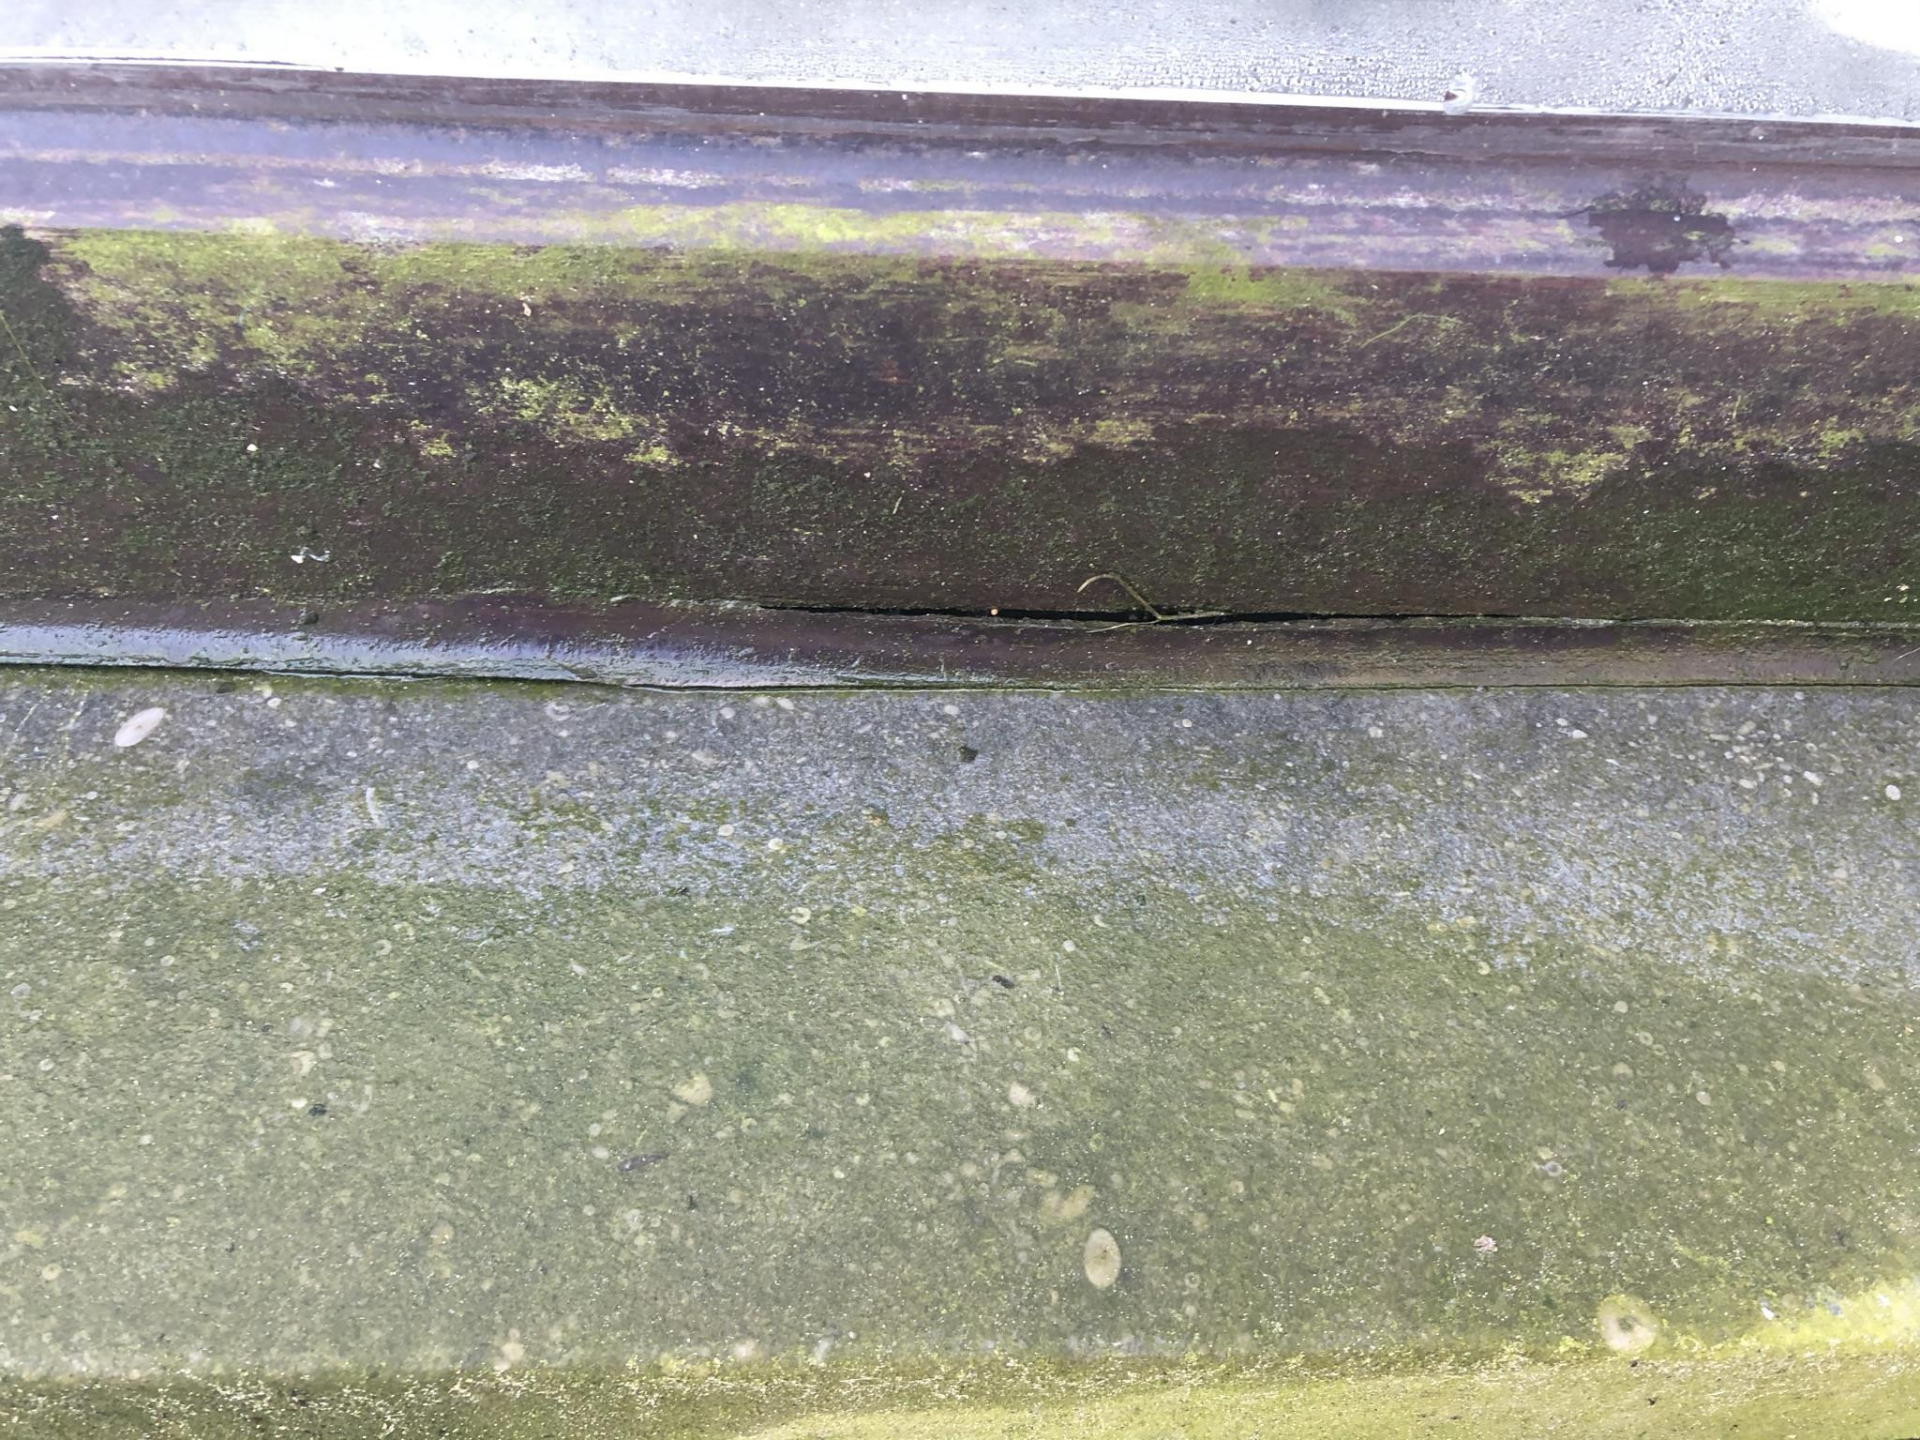
- Opbouw:
 - Vlaamse dakisolatienorm 2020: OK
 - Huidige EPB-eisen renovatie: **niet OK**
- **Verweerde elastische voegen**

- Afbraak gevelmetselwerk – uitvlakken achterliggende structuur
- Isolatie gevel cf. huidige EPB-eisen
- Afwerking type Dekton of verlijmd metselwerk
- Nieuwe dakopbouw cf. huidige EPB-eisen
- Waterdichte aansluitingen
- Vlottende, keramische tegelvloeren
- Balustrades geklemd glas
