VOORONDERZOEK GEVELRENOVATIE

RESIDENTIE ESTELLE

ALGEMENE VERGADERING

10 OKTOBER 2021

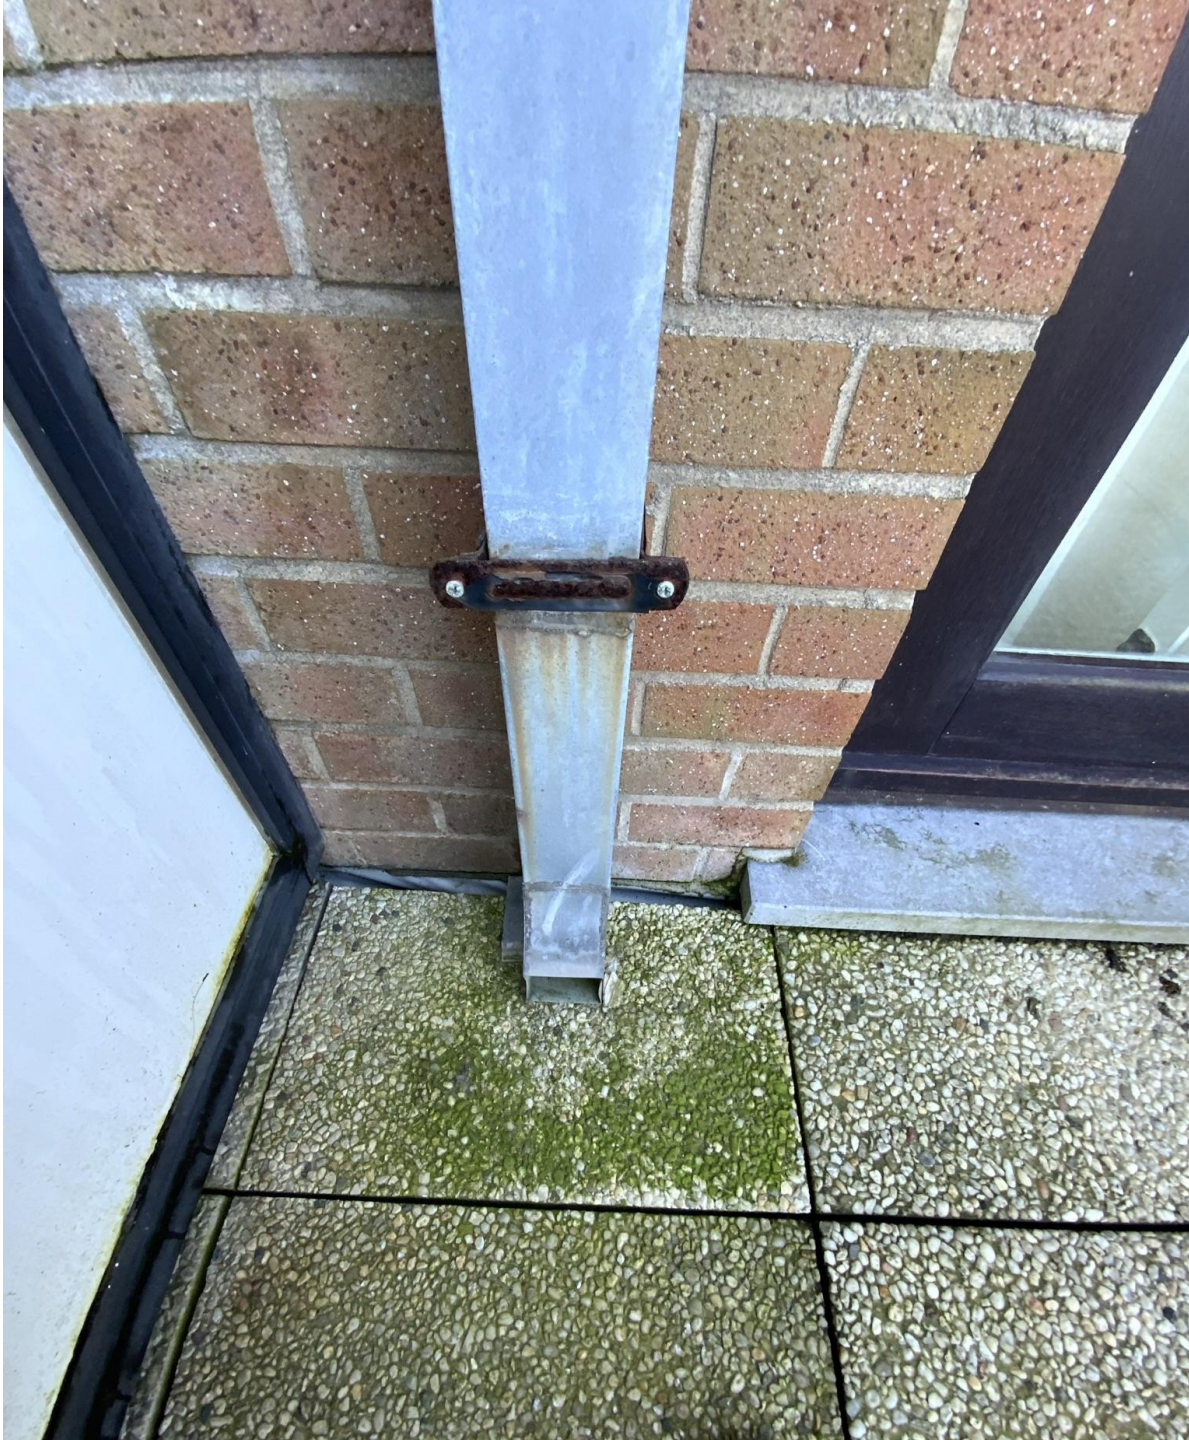
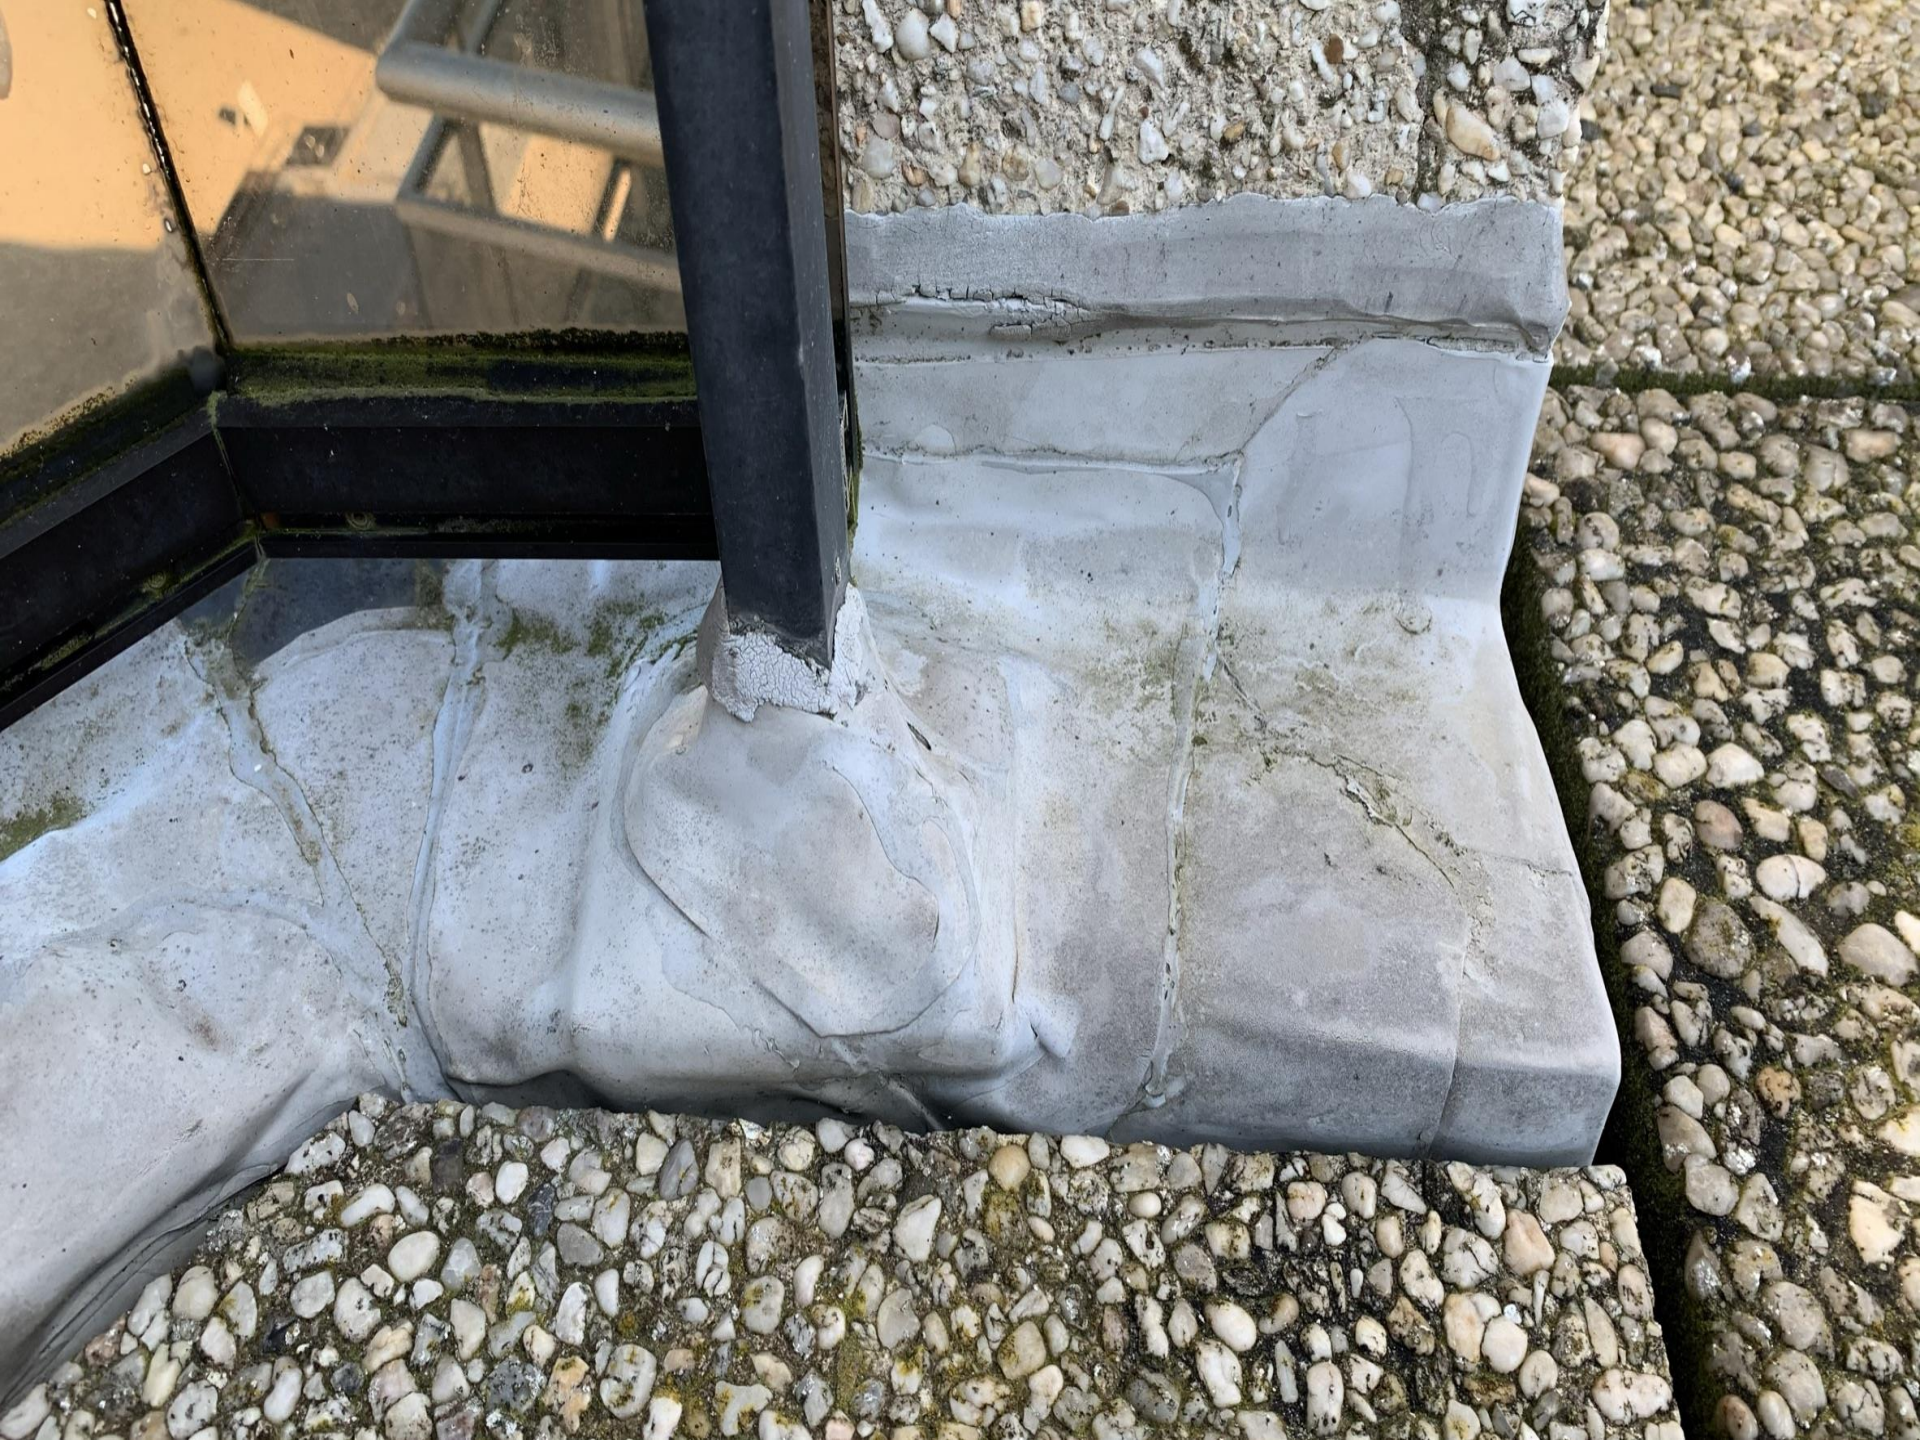
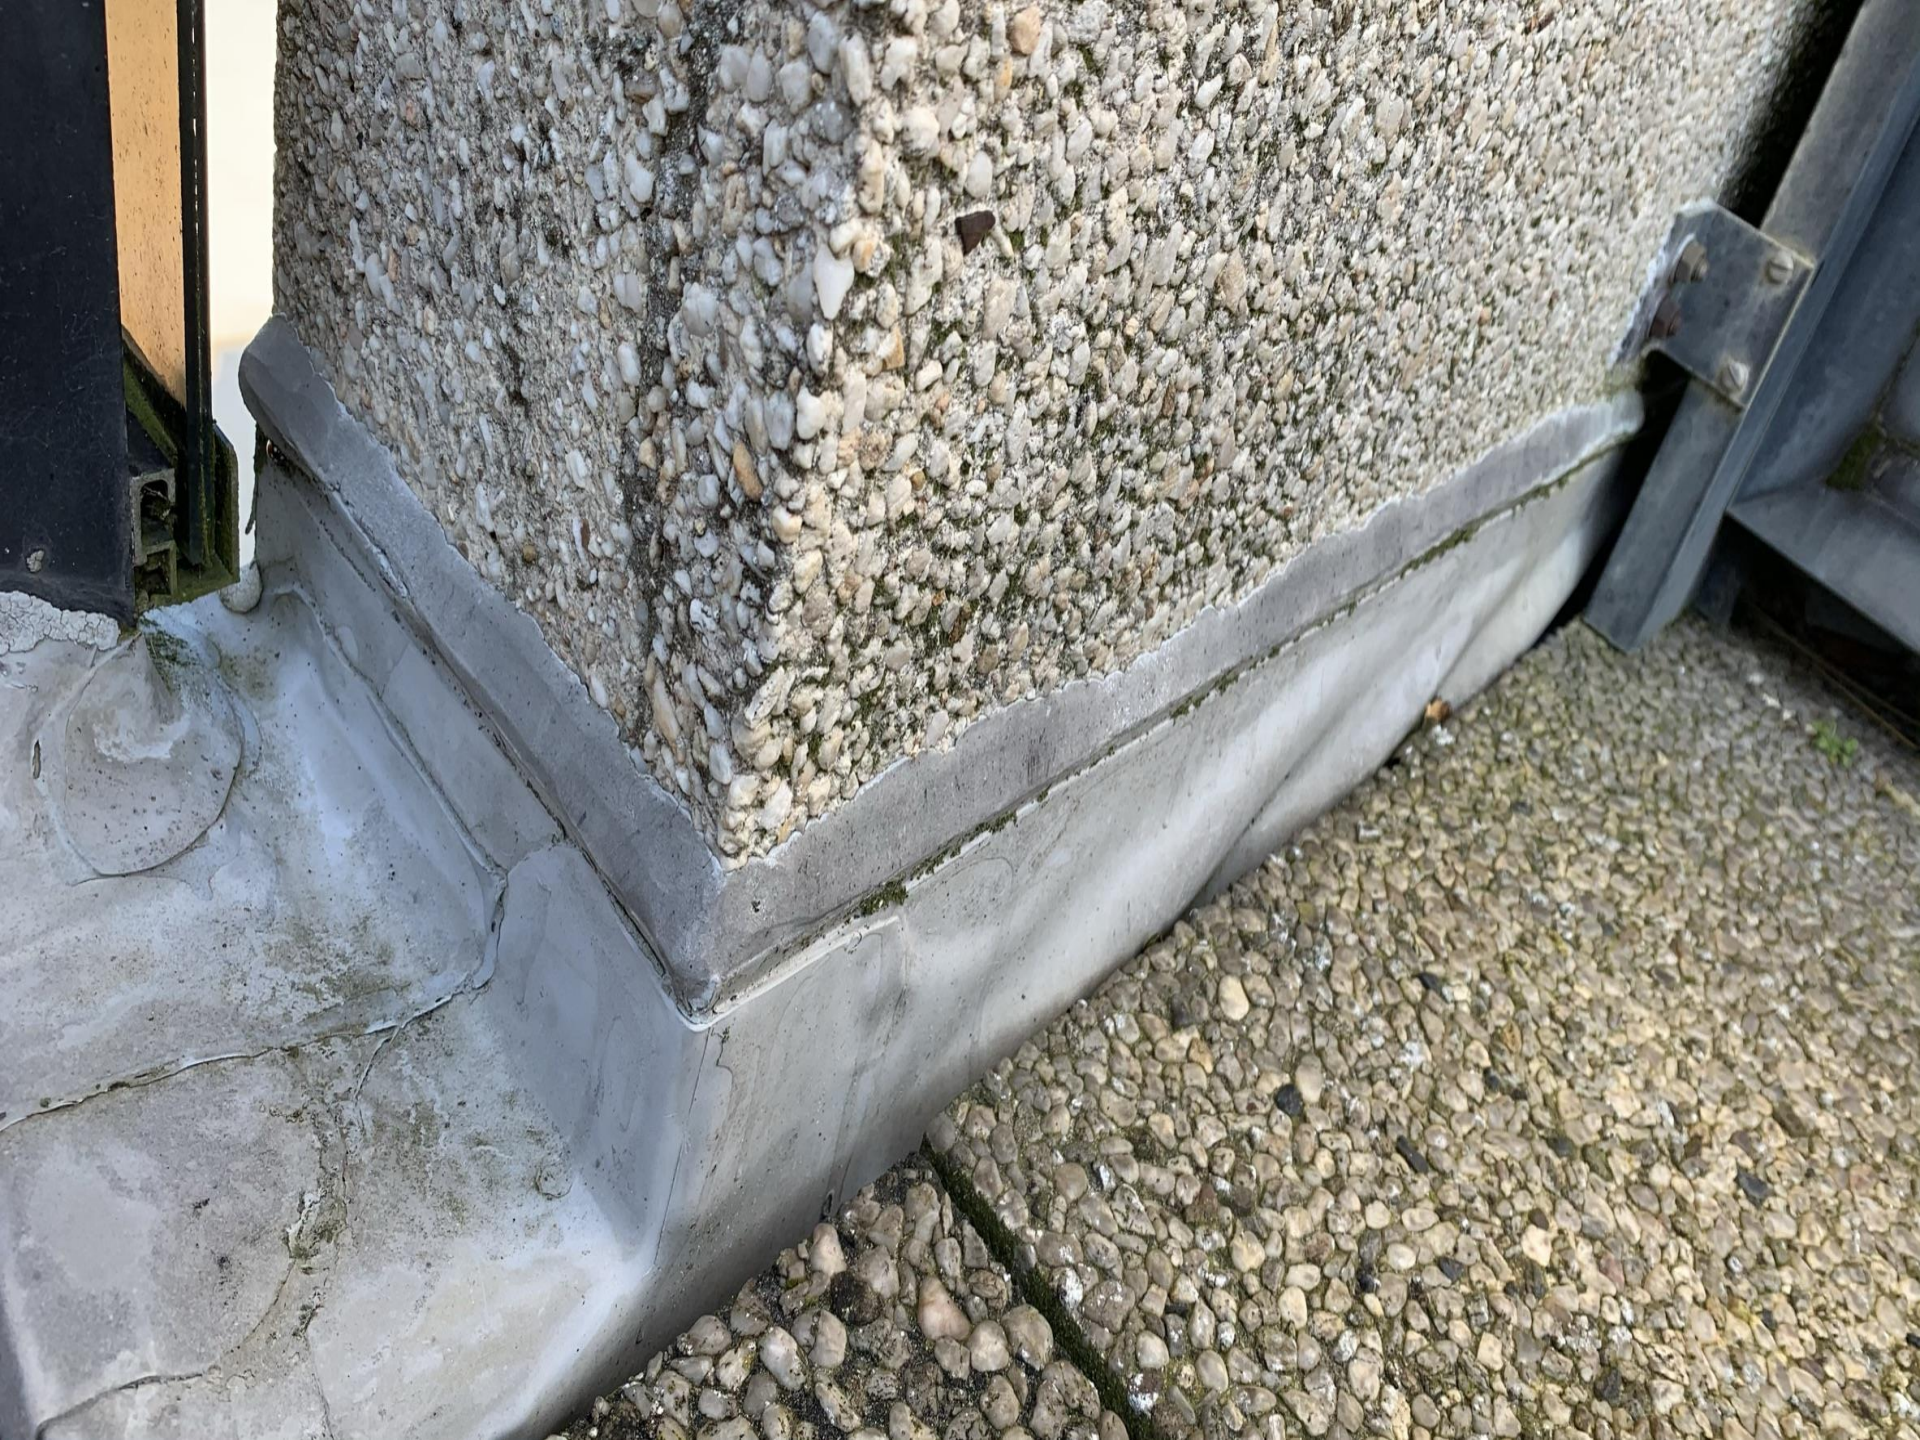
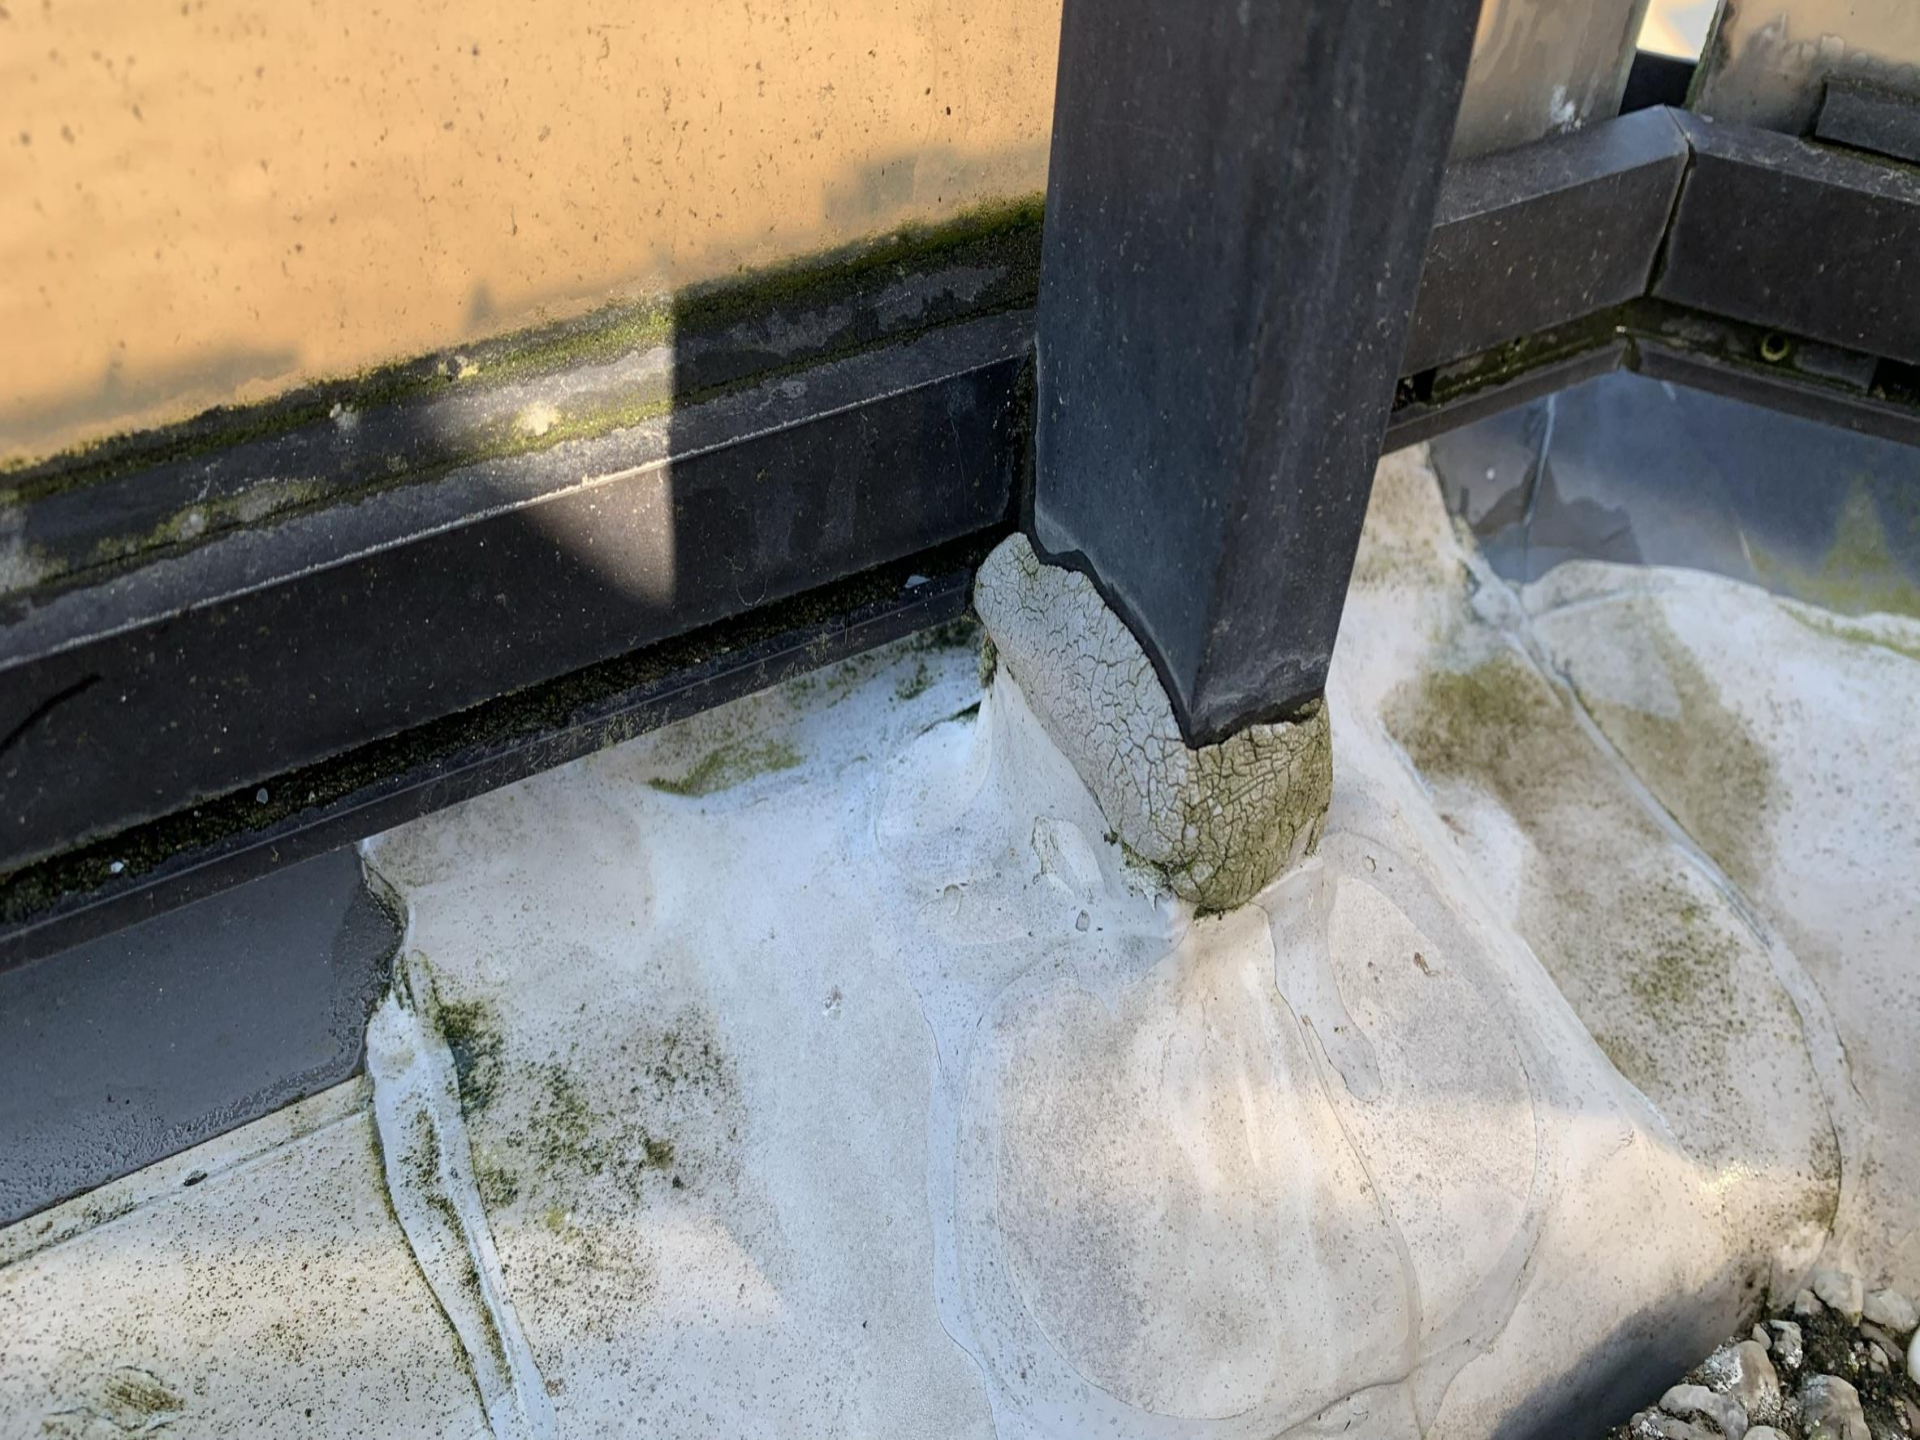
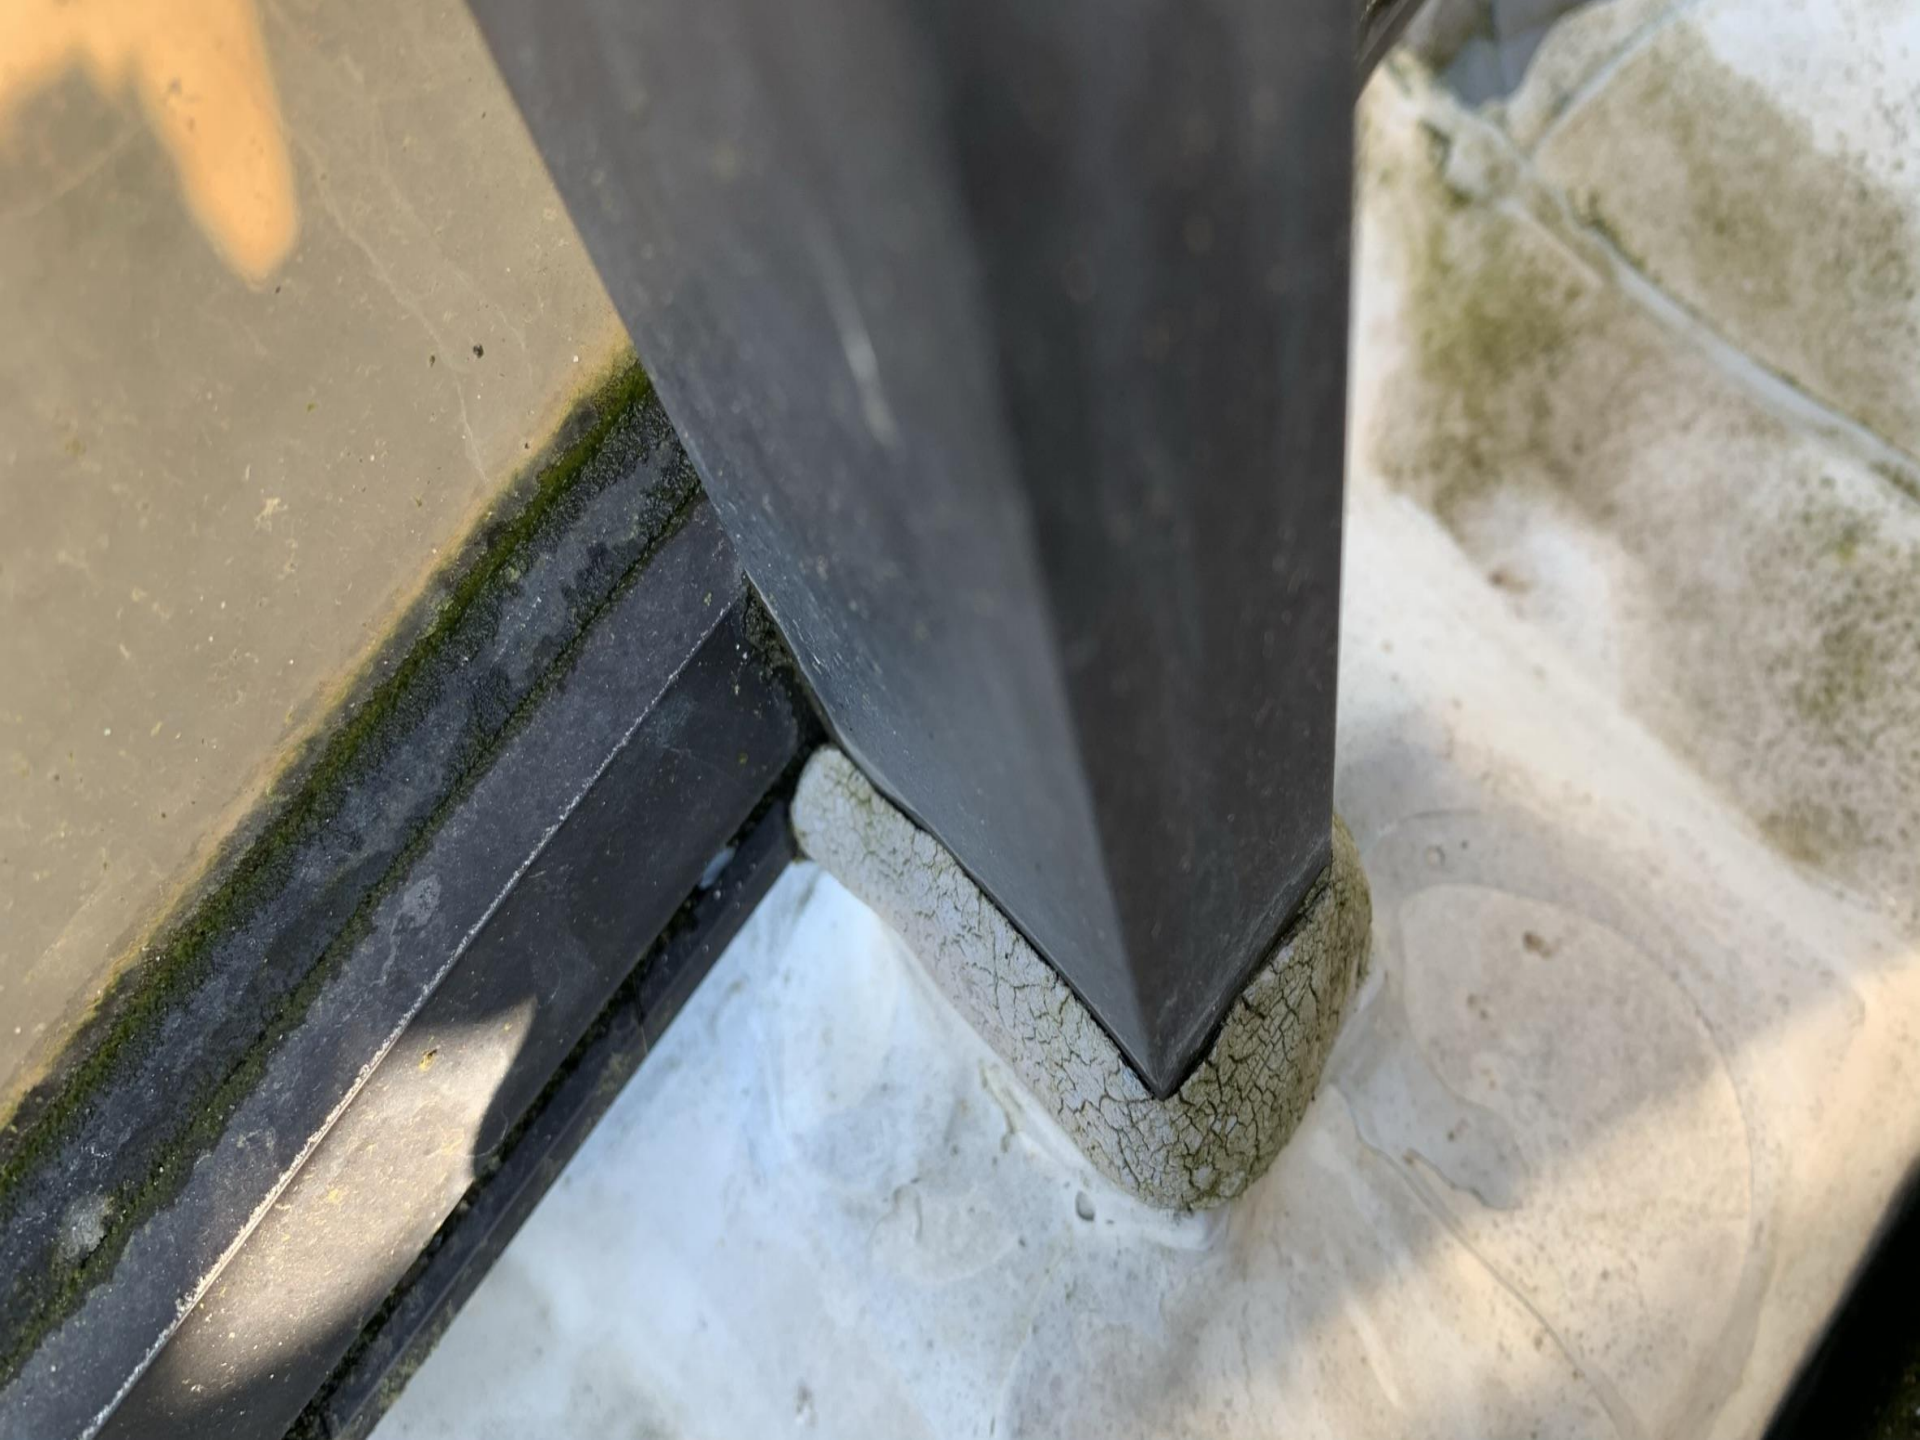
- Opbouw:
 - Vlaamse dakisolatienorm 2020: OK
 - Huidige EPB-eisen renovatie: **niet OK**
- Verweerde elastische voegen
- **Gebrekkige waterdichte aansluitingen – risico infiltraties !**

- Afbraak gevelmetselwerk – uitvlakken achterliggende structuur
- Isolatie gevel cf. huidige EPB-eisen
- Afwerking type Dekton of verlijmd metselwerk
- Nieuwe dakopbouw cf. huidige EPB-eisen
- Waterdichte aansluitingen
- Vlottende, keramische tegelvloeren
- Balustrades geklemd glas

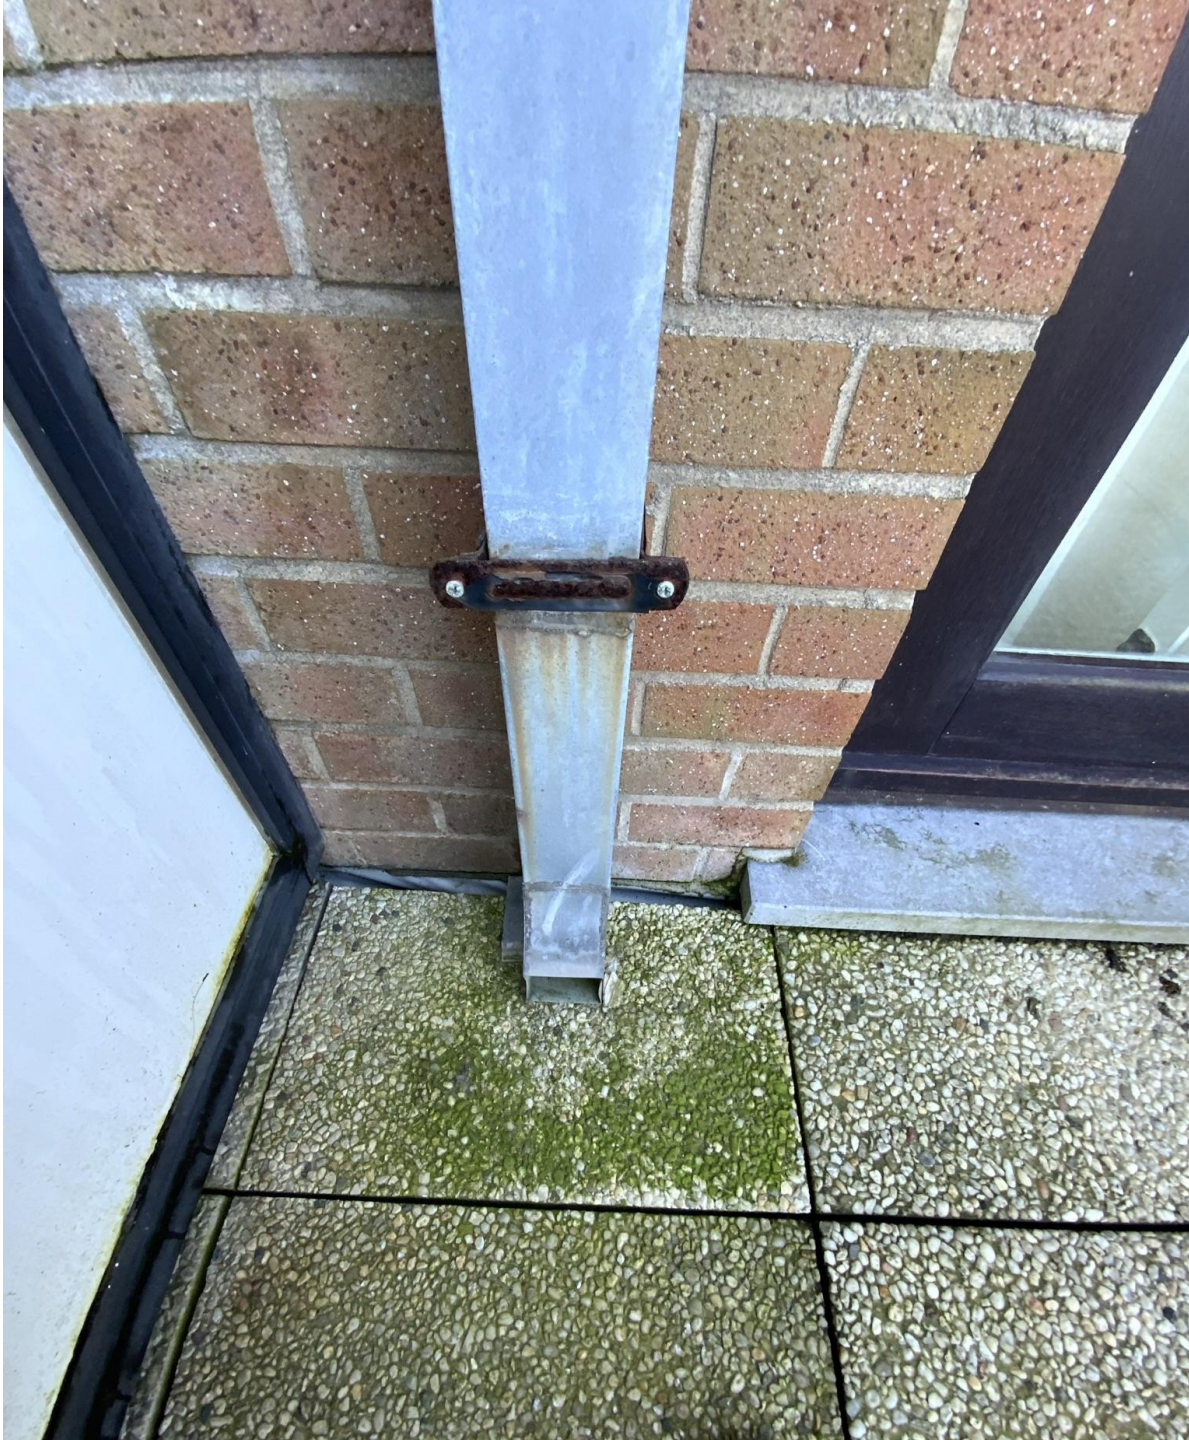
- Opbouw:
 - Vlaamse dakisolatienorm 2020: OK
 - Huidige EPB-eisen renovatie: **niet OK**
- Verweerde elastische voegen
- Gebrekkige waterdichte aansluitingen – risico infiltraties !
- **Verweerd gevelmetselwerk (porositeitsproef)**
ontbrekende open stootvoegen

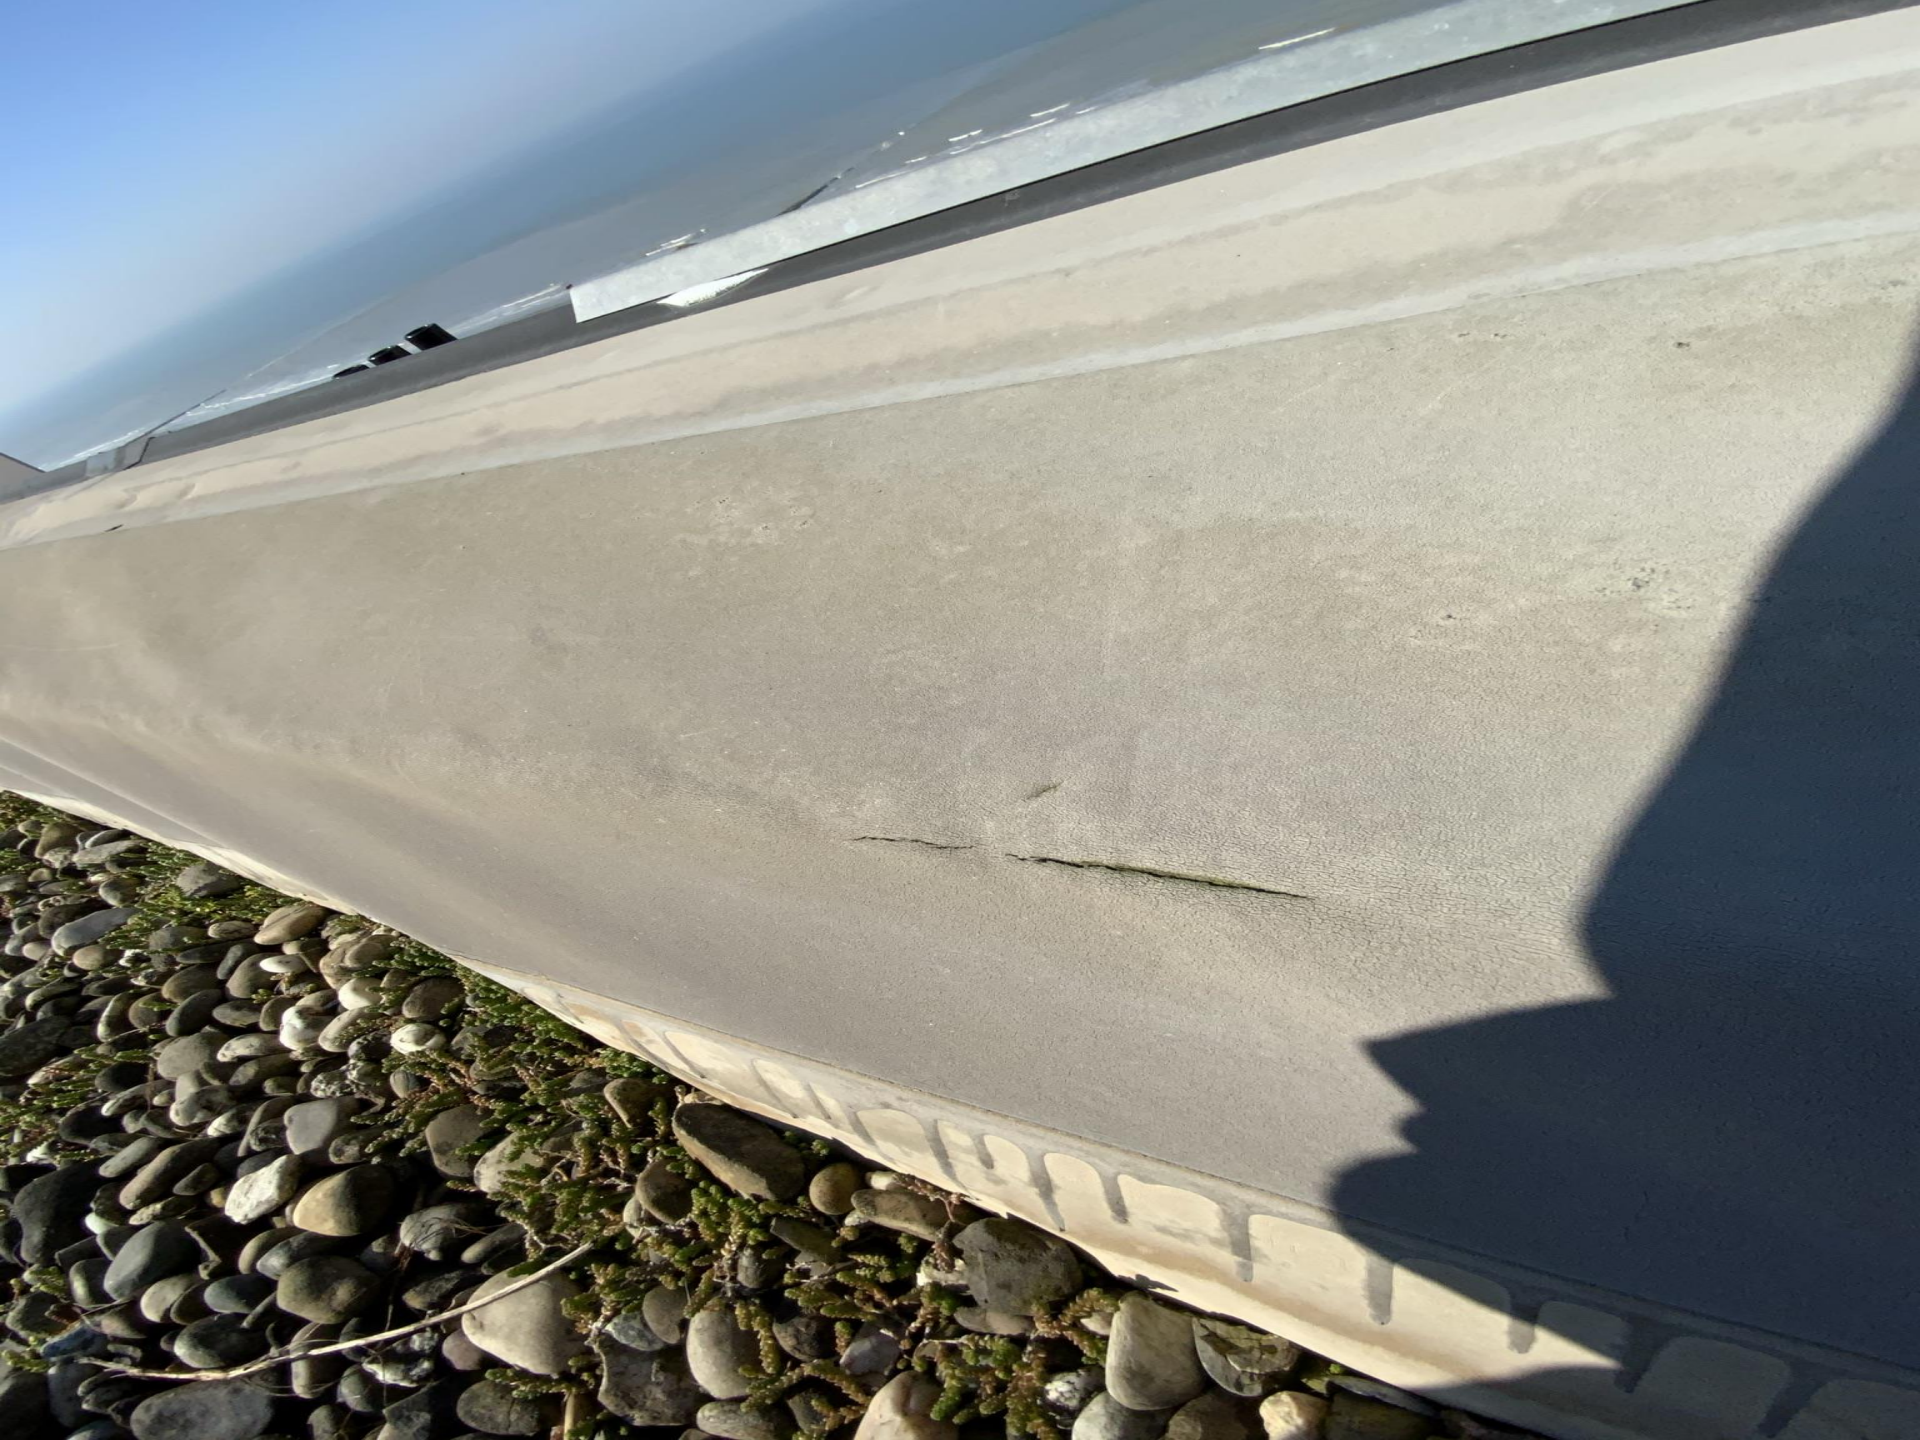
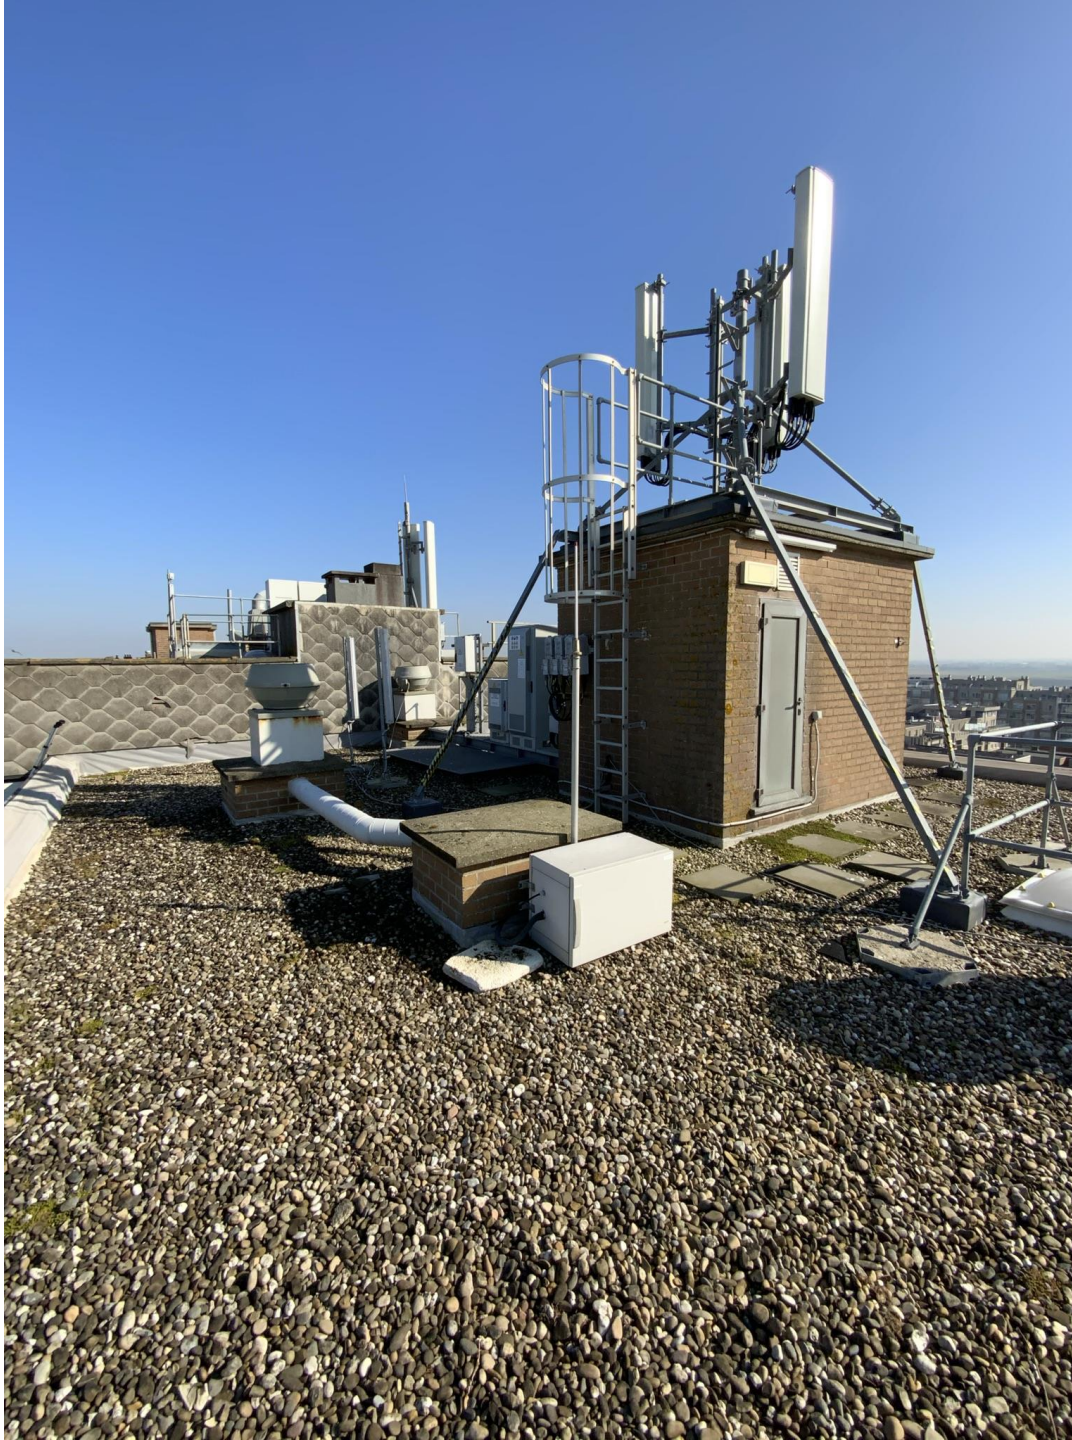
- Opbouw:
 - Vlaamse dakisolatienorm 2020: OK
 - Huidige EPB-eisen renovatie: **niet OK**
- **Verwering PVC-dichting**

- Nieuwe dakopbouw cf. huidige EPB-eisen

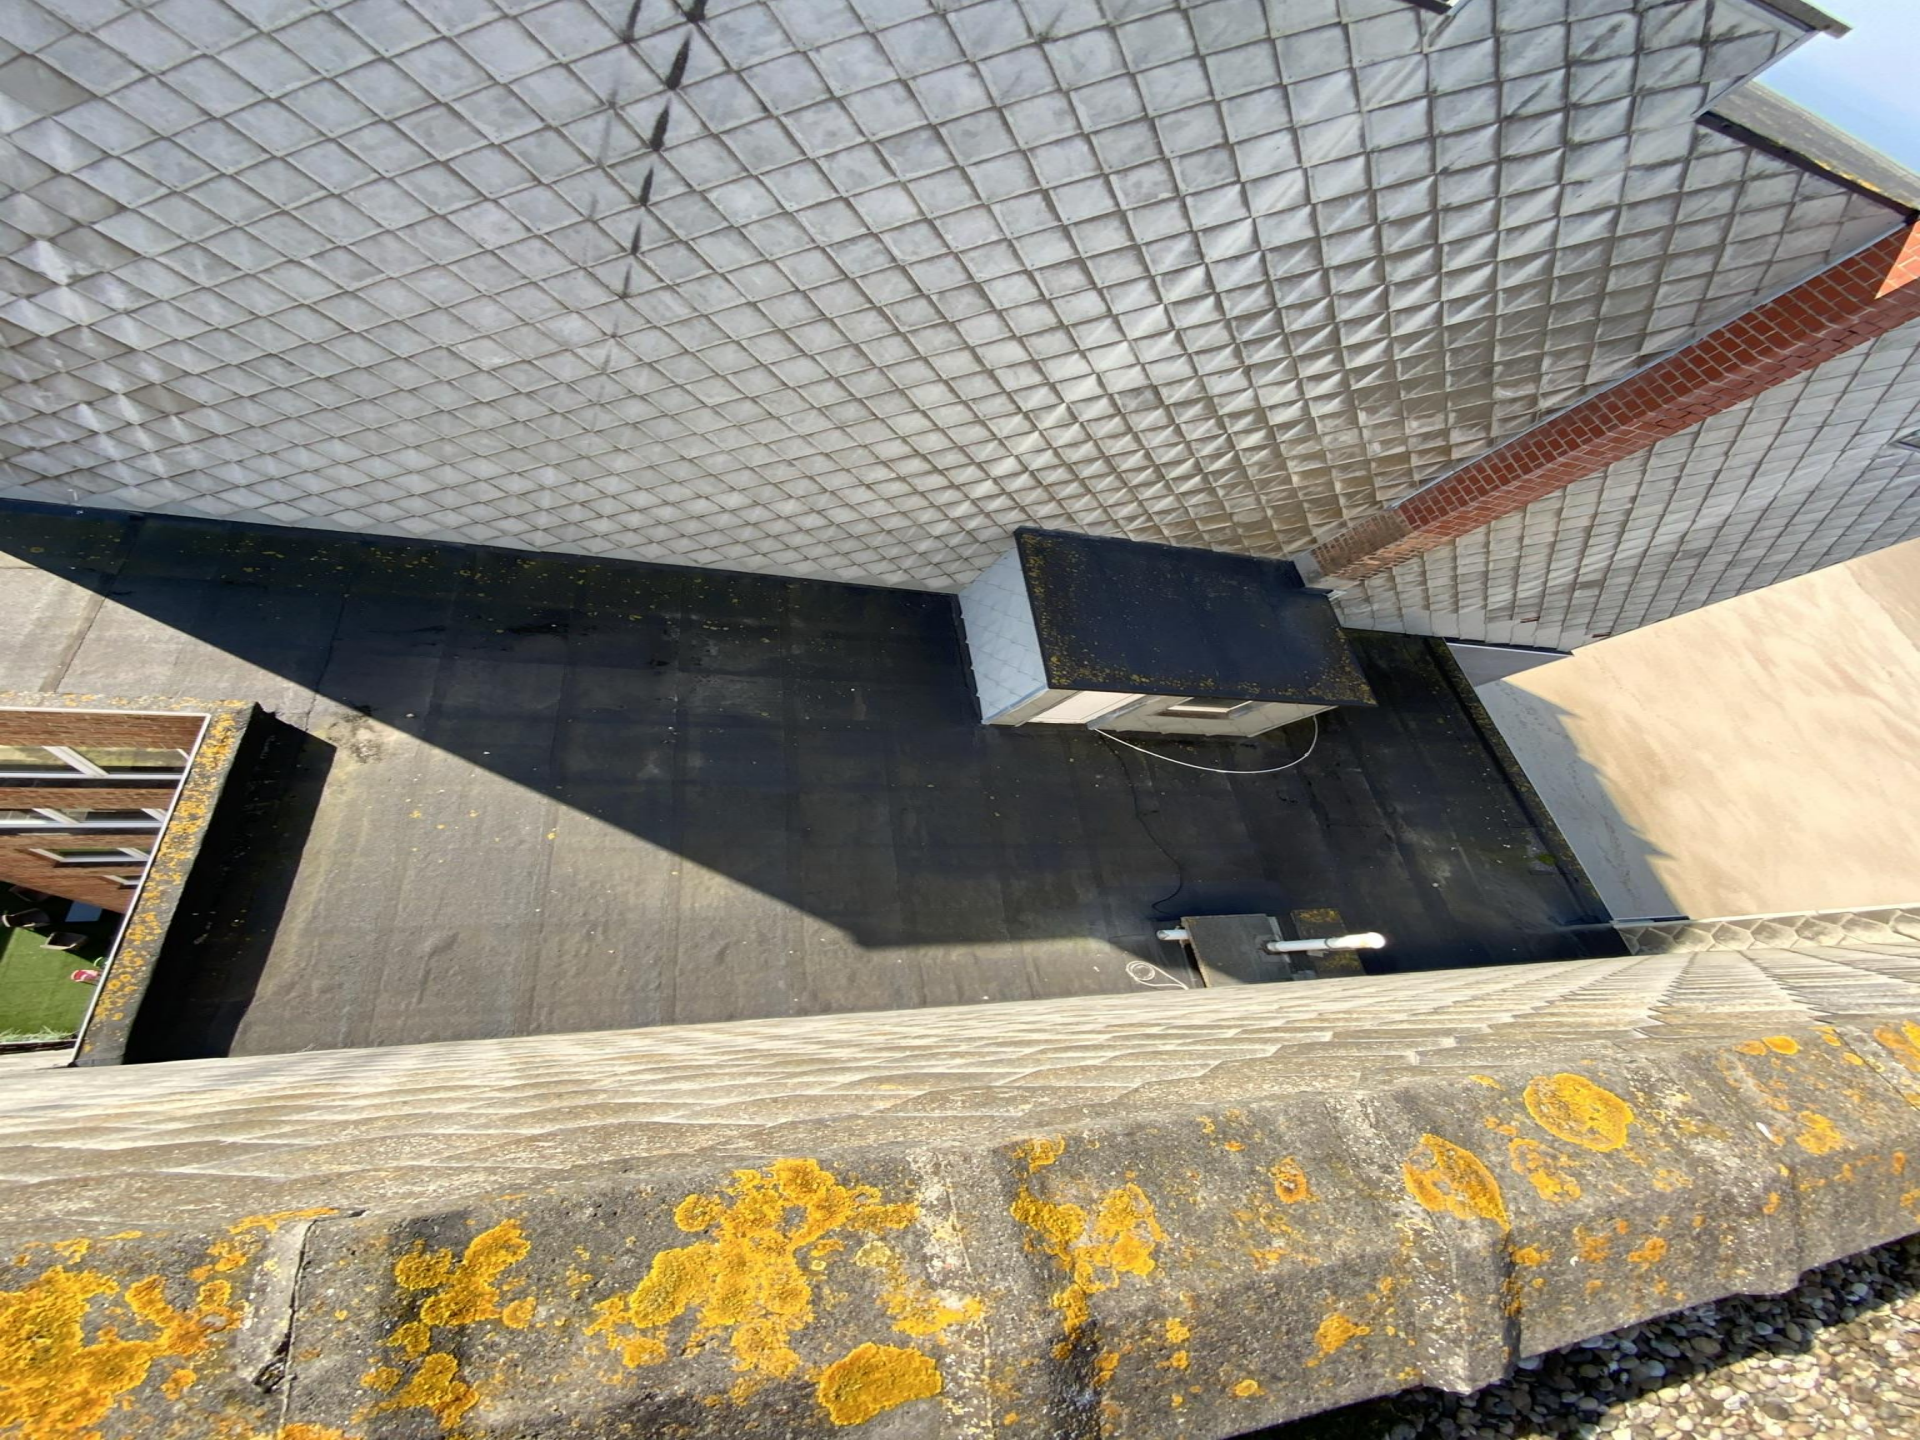
- Vermoedelijk asbestleien
- Warmteverliesoppevlak: isoleren cf. EPB-eisen

- Nieuwe opbouw cf. huidige EPB-eisen
- Waterdichte afwerking vezelcementleien op houten draagstructuur (type Eternit)
