Bouwheer	VME residentie Estelle		
Voorschrijver			
Aannemer	APD dakwerken		
Omgevingstemperatuur	10/02/2023 = 0 °C		
% luchtvochtigheid	03/02/2023 = 92 %		
Weersomstandigheid

Er is gevraagd om in afwachting van onze offerte voor opvolging van de gevelwerken, alvast een inspectie uit te voeren op de afdichting van het dak, die momenteel vernieuwd wordt.

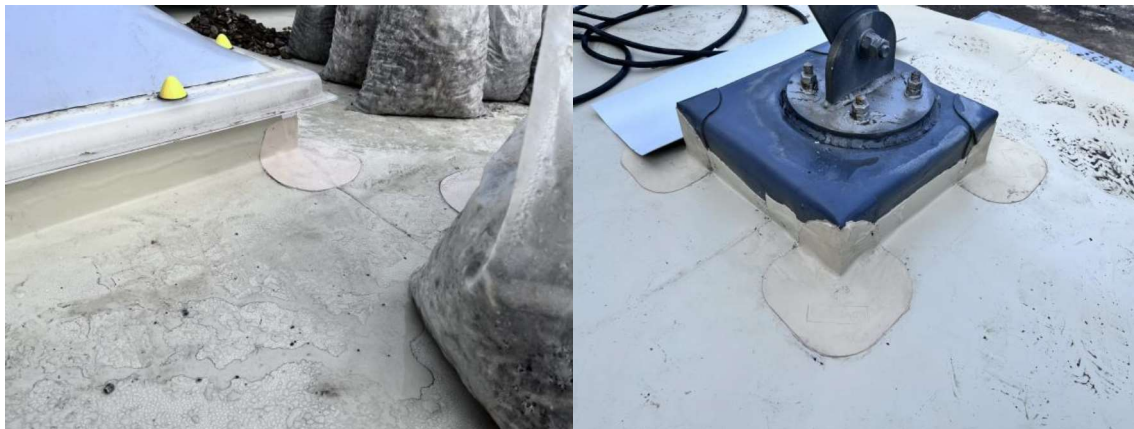
De dakwerken worden over het algemeen correct uitgevoerd, waarbij de naden met zorg worden gelast (zie foto's).

De dakbedekking bestaat uit een losliggend pvc-membraan waarvan de naden worden gelast, op de hoeken worden passtukken gezet ...

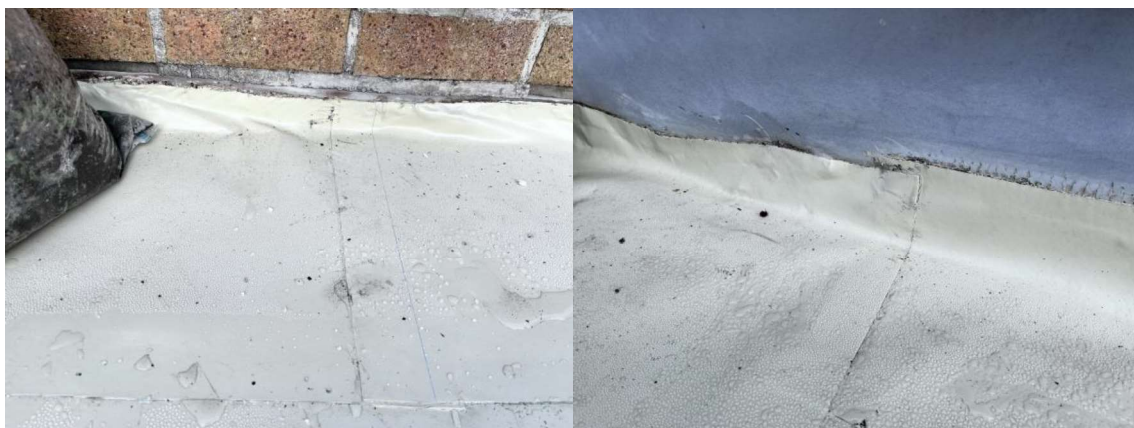
Ter hoogte van het metselwerk, is het oude pvc-membraan telkens onderkapt als waterkering in het metselwerk. Het nieuwe pvc-membraan wordt hier boven op aangesloten/gelast (zie foto's). In principe zou men het nieuwe membraan steeds onder het oude membraan moeten steken, omdat het oude membraan de weekmakers uit het nieuwe membraan zullen trekken, en er nu voor zullen zorgen dat het nieuwe membraan sneller zal verouderen. In dit geval, zou dit willen zeggen dat men de volledige onderkapping opnieuw zou moeten uitvoeren hebben, wat quasi onmogelijk was, gezien de technische installaties op het dak.

Het nieuwe pvc-membraan wordt boven op het oude gelast ...

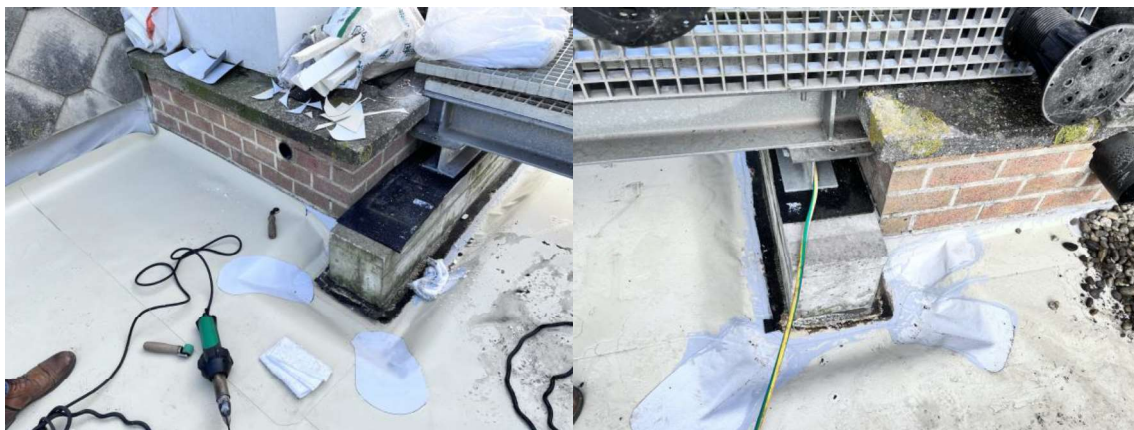
Er ligt een betonnen sokkel waarop de technische installaties steunen, dewelke niet kon worden weggenomen (zie foto's). Deze ligt wel op de oorspronkelijke 5 cm isolatie en het oude pvc-membraan, maar er kon niet meer isolatie onder gelegd worden. Dit maakt dat deze balk nu verdiept ligt ten overstaan van de rest van het dak. De aannemer stelt voor om deze zone uit te vullen met XPS-isolatie die resistent is tegen stagnerend water, en deze

Sokkel waarop de technische installaties steunen zit verdiept ...

eveneens te bedekken met ballast. Op die manier ontstaat op die zone als het ware een omkeerdak, en kan er zo min mogelijk water stagneren in die zone. Persoonlijk ben ik eerder geneigd om de volledige zone af te werken met een vloeibare dichting, en het metselwerk er rond met een gevelcoating, zodat het geheel ook waterdicht is, en men op een correcte manier alles kan afdichten.

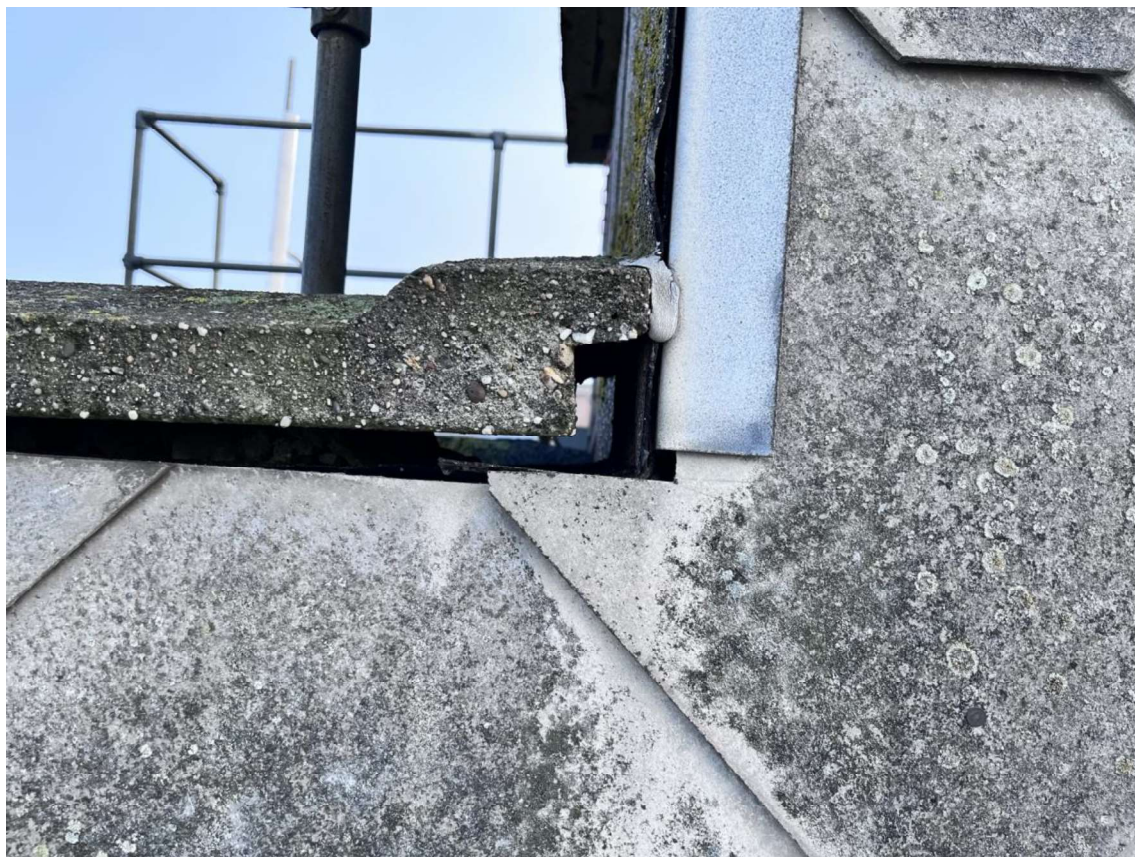
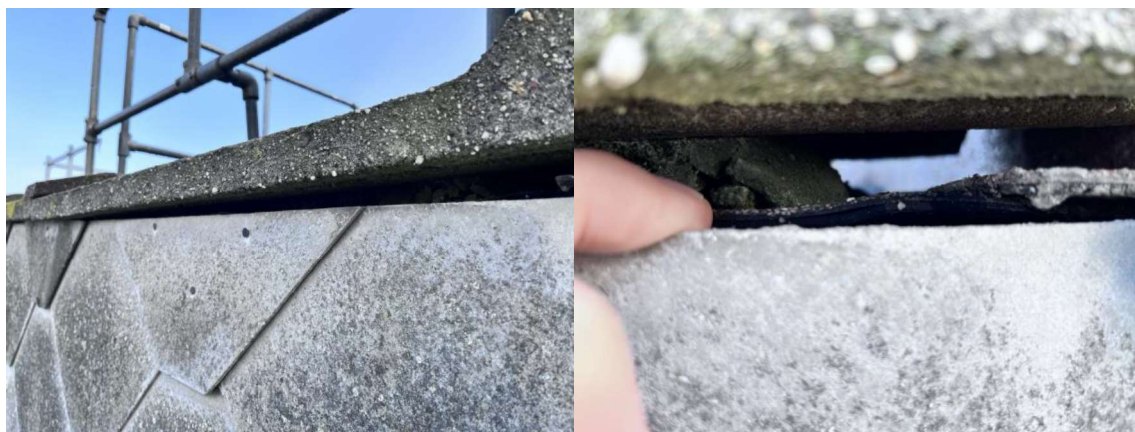
Ter hoogte van de aansluiting op het belendend gebouw is een foute afwerking van de dekstenen vastgesteld (zie foto's), waardoor infiltratie in de gemene muur kan ontstaan. Dit is reeds besproken met de aannemer die momenteel bezig is met werken aan de gevel van het belendend gebouw, en zij zullen dit verder bekijken. Dit is uiteraard wel verder op te volgen!

Foute afwerking bij aansluiting op belendend gebouw ...
