Bouwheer	VME residentie Estelle		
Voorschrijver			
Aannemer	APD dakwerken		
Omgevingstemperatuur	14/02/2023 = 3 °C		
% luchtvochtigheid	14/02/2023 = 89 %		
Weersomstandigheid

<input type="checkbox"/> <input type="checkbox"/> <input type="checkbox"/> <input type="checkbox"/> <input type="checkbox"/> <input type="checkbox"/> <input type="checkbox"/> <input checked="" type="checkbox"/> <input type="checkbox"/>		
Startdatum project	Niet vermeld		
Uitvoeringstermijn	Niet vermeld		
Weerverletdagen	Niet vermeld		
Resterende werkdagen	0		
Ondergrondtemperatuur	Niet van toepassing, werken zijn afgerond		
% vocht in ondergrond	Niet van toepassing, werken zijn afgerond		
Rapport verzonden aan	Nijs Luc	Rvme	Nijs.berger@telenet.be
	Rouseré Frank	Syndicus	frank@laplage.be
Oplevering dakwerken

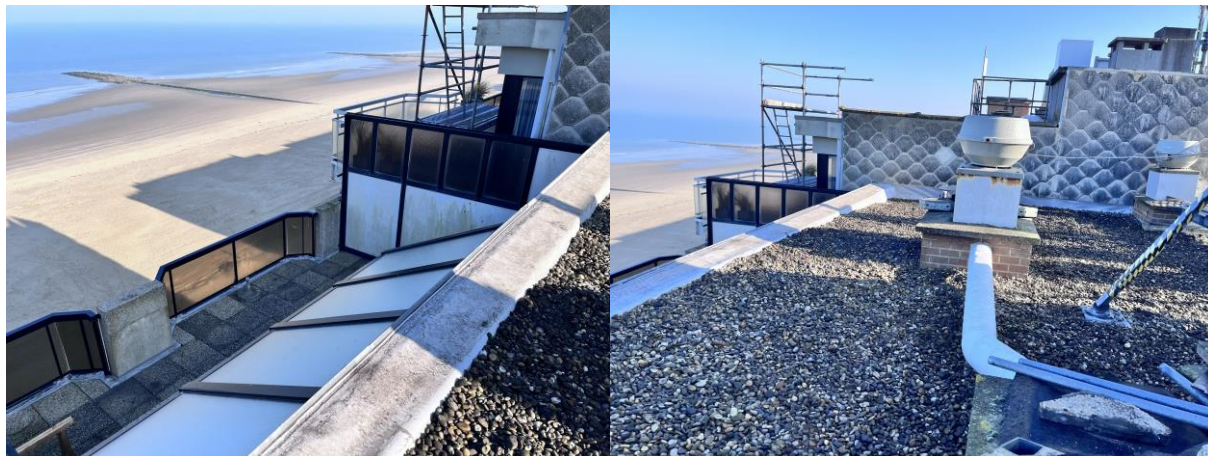
Nadat de dakwerken zijn afgerond, zijn de oude tegels op dragers teruggelegd op de dakterrassen, en zijn de keien teruggelegd op het hoofddak (zie foto's).

De tegels op dragers op de terrassen, en de keien op het hoofddak zijn teruggelegd ...

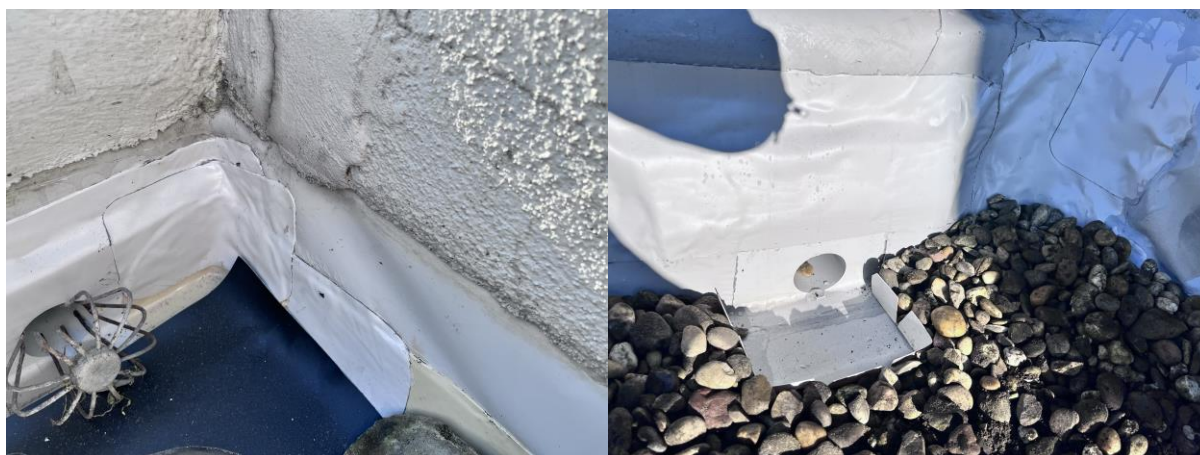
De aansluitingen op de oude dakbedekking zijn sluitend uitgevoerd, de lassen zijn correct en dicht, en in de mate van het mogelijke, zo hoog mogelijk opgetrokken, er rekening mee houdend dat men het lasapparaat ook nog tussen de folie en de deksteen of dorpel moet kunnen houden (zie foto's). Met andere woorden, het is onmogelijk om helemaal tot tegen de deksteen of dorpel aan te werken. Het komt er dus eigenlijk op neer dat enkel het vlak en de

Er zijn nieuwe tapbuizen gestoken, deze zijn correct geplaatst en aangewerkt, en er zijn ook bladvangsers voorzien (zie foto's).

Nieuwe tapbuizen zijn gestoken en aangewerkt, dichting is aangewerkt op de oude opstanden ...

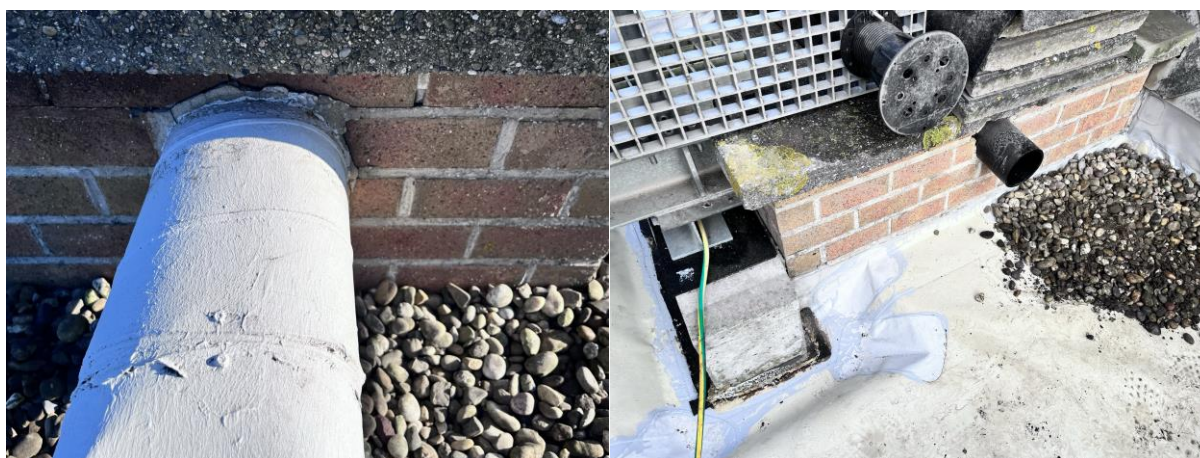
tapbuizen vernieuwd zijn. Ter hoogte van doorvoeren aan schoorstenen, en ter hoogte van de liftkoker zijn geen verbeteringswerken uitgevoerd (zie foto's).

Ter hoogte van bestaande doorvoeren zijn geen verbeteringswerken uitgevoerd ...

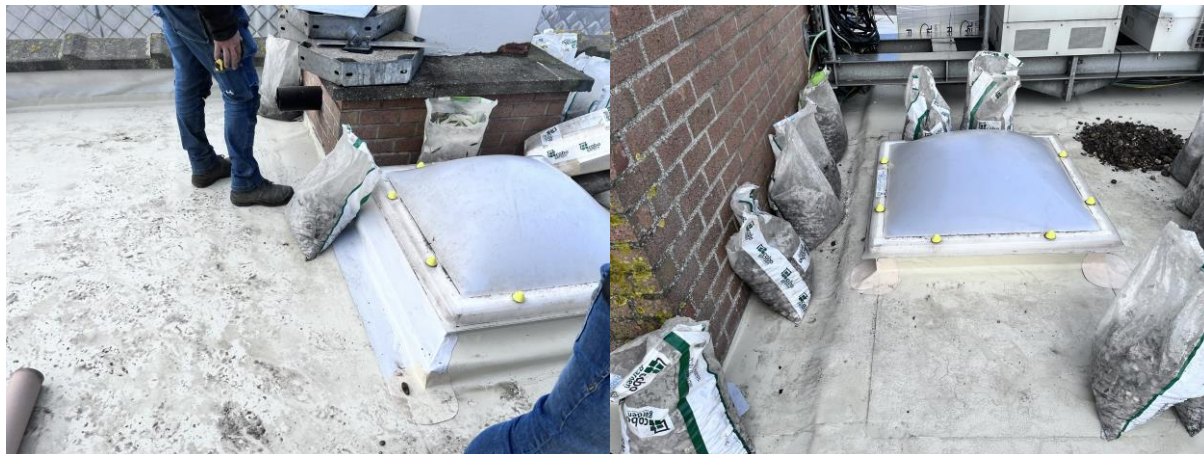
Enkel ter hoogte van de koepels is de dichting in opstand opgetrokken, en zijn aan de hoeken nieuwe passtukken voorzien (zie foto's).

Ter hoogte van de koepels is de dichting in opstand opgetrokken, en zijn passtukken voorzien aan de hoeken ...

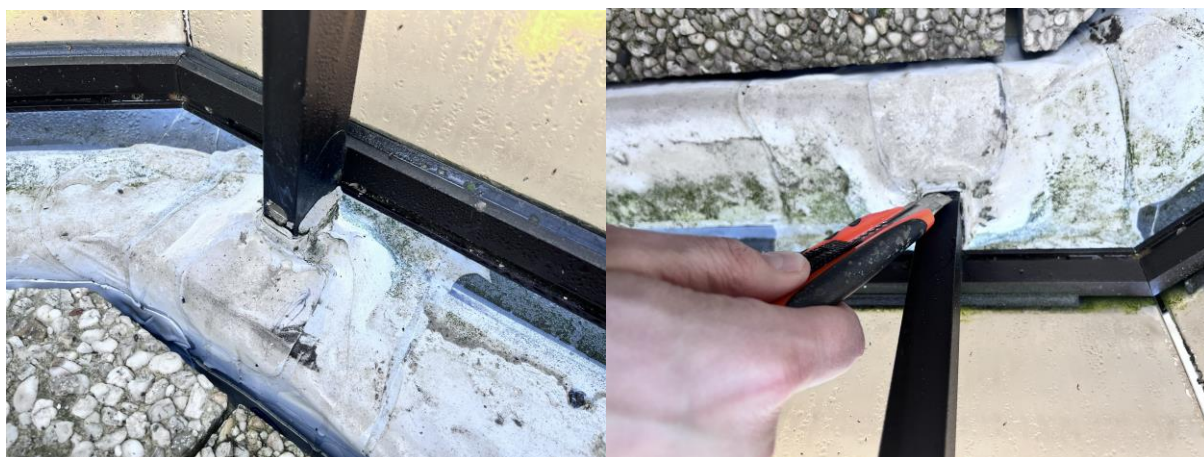
Wat mij vooral stoort is dat men ter hoogte van de voeten van de balustrades geen verbeteringswerken heeft uitgevoerd, terwijl dit zich toch wel opdringt. Op een aantal plaatsen staat de dichting los van de poot, waardoor er dus infiltratie zou kunnen ontstaan (zie foto's).

Ter hoogte van de balustradevoeten is nog risico op infiltraties ...
