Bouwheer	VME residentie Estelle		
Voorschrijver	/		
Aannemer	John Saey		
Omgevingstemperatuur	10/11/2023 = 10 °C		
% luchtvochtigheid	10/11/2023 = 92 %		
Weersomstandigheid	<div>

Vaststellingen:

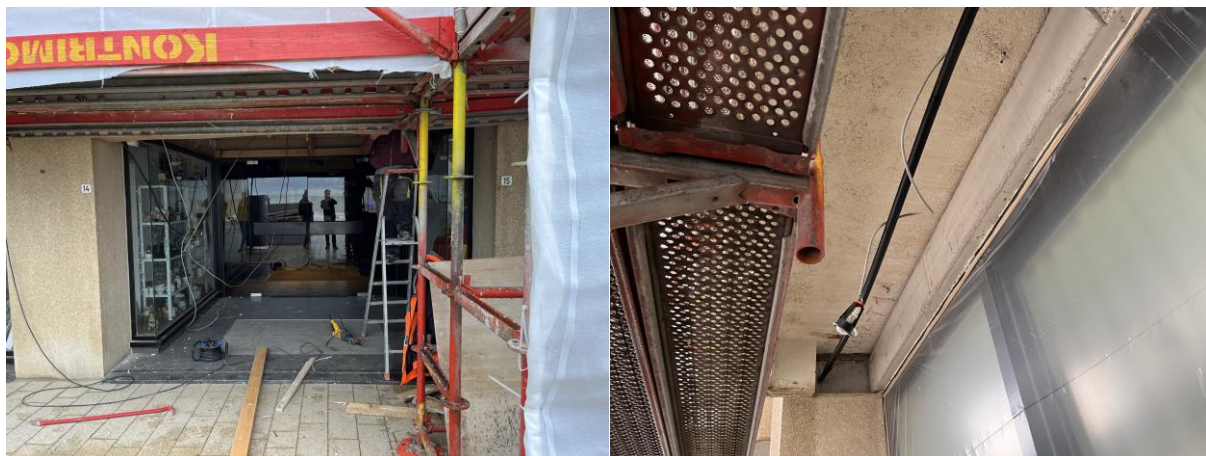
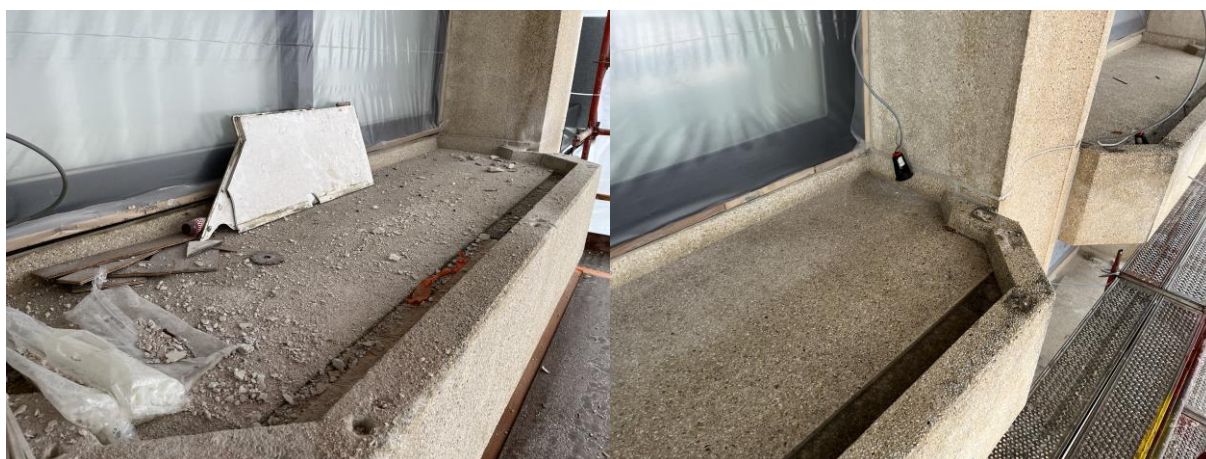
- De sloopwerken zijn grotendeels uitgevoerd, de plafonds zijn verwijderd en afgevoerd, de balustrades zijn verwijderd en afgevoerd, en men is momenteel bezig met het uitboren en verwijderen van de verankeringen van de oude balustrades (zie foto's).

Sloopwerken zijn zo goed als afgerond ...

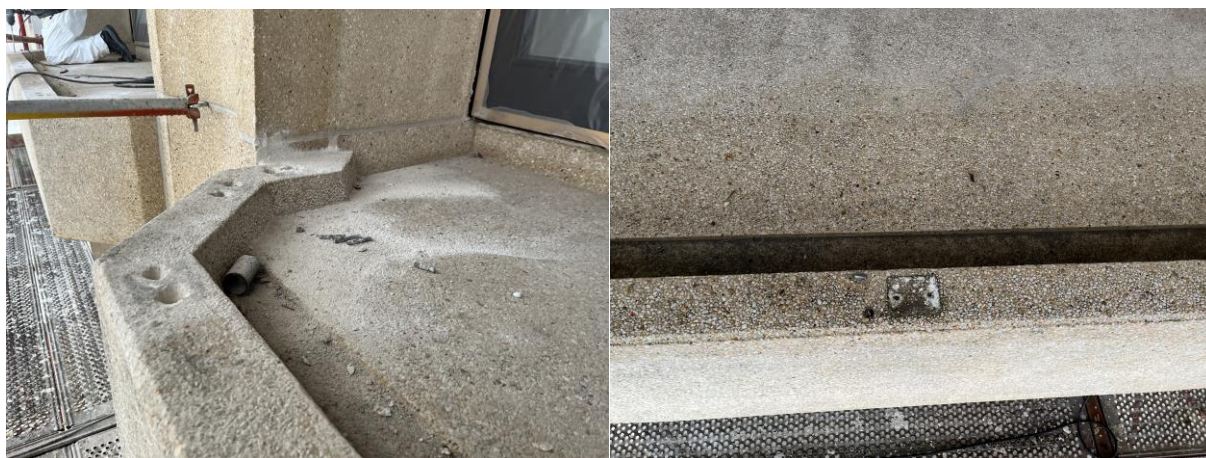
De ankers van de oude balustrades worden uitgeboord ...

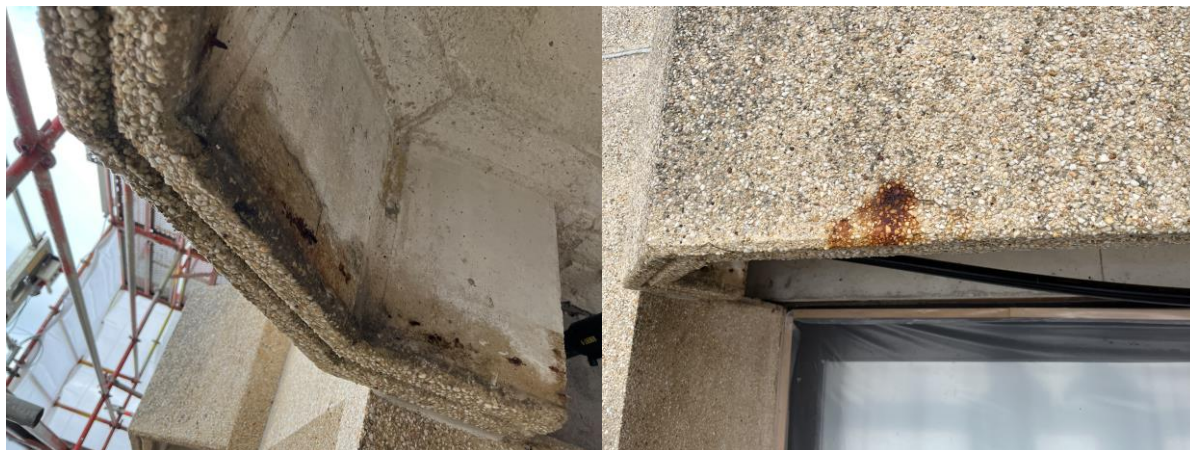
- Op het eerste zicht ziet het beton er in vrij goede staat uit, enkele kleinere betonherstellingen dringen zich op naar mate men meer naar boven gaat (zie foto's), maar over het algemeen valt dit goed mee.

Naar boven toe zijn er iets meer herstellingen uit te voeren ...

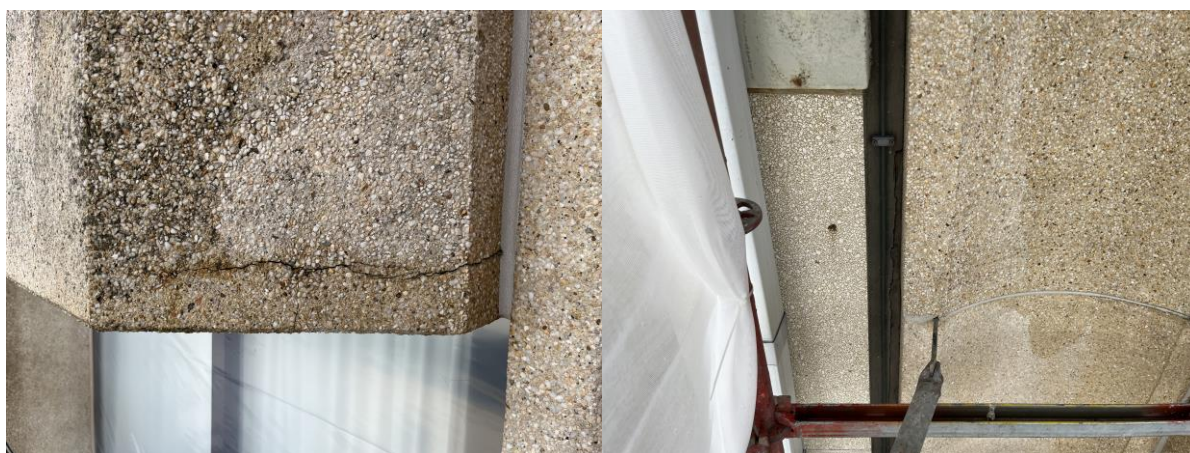
- Naar boven toe stellen we ook een aantal scheuren vast in het beton, deze dienen opengeslepen te worden en de achterliggende wapening dient beoordeeld te worden (zie foto's).

Scheurvorming grondig na te kijken ...

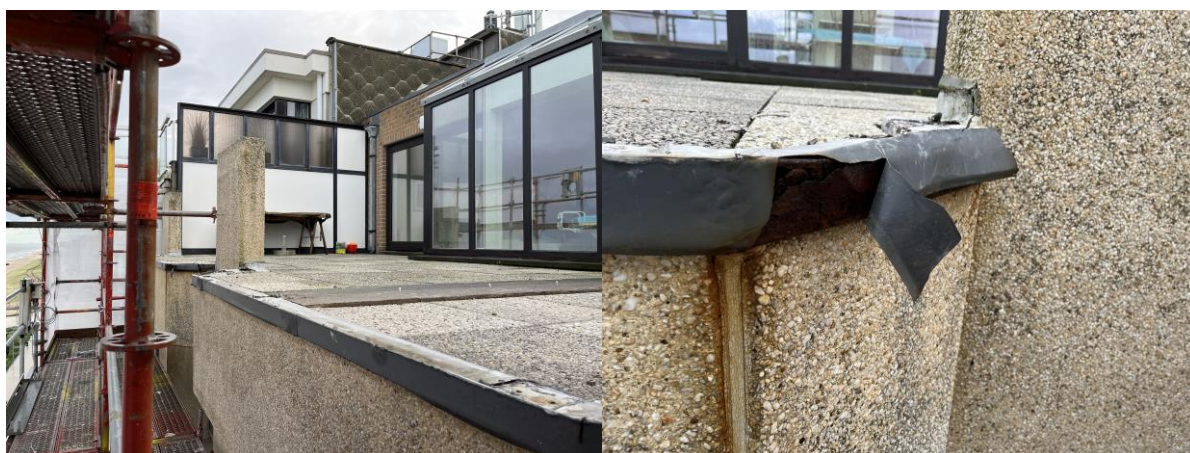
- De elastische voegen tussen de silexpanelen zijn duidelijk aan vervanging toe.
- Bovenaan het dakterras dient men het dakrandprofiel te verwijderen en de dakrand grondig na te kijken, hier stellen we sterke corrosie vast en er dient gecontroleerd te worden of dit geen impact gehad heeft op het beton (zie foto's).

Dakrandprofiel aan dakterras te verwijderen en grondig na te kijken ...
