Werfverslag 002 van 01/12/2023

Werk: Residentie Estelle
Koning Ridderdijk 14 - 15

B-8434 Westende

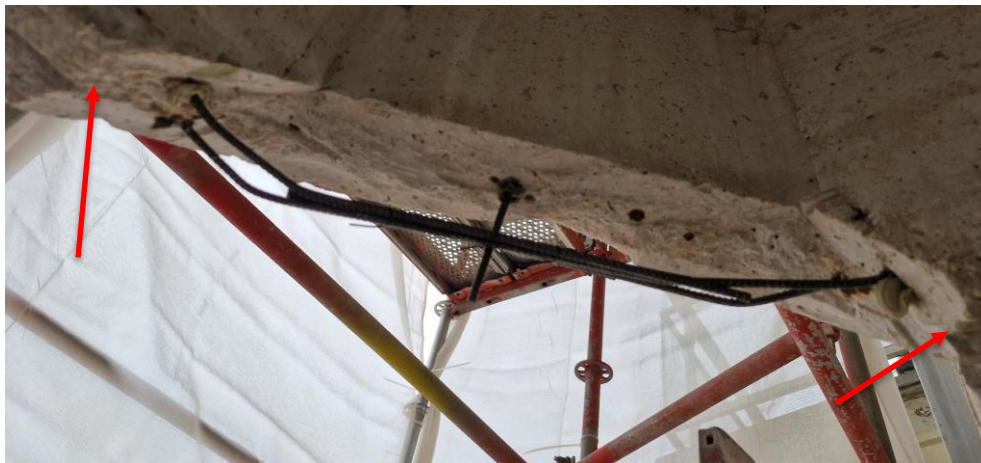
- Tijdens het werkbezoek waren er geen werken in uitvoering omwille van de weersomstandigheden.
- Alle zones voor betonherstel zijn uitgebroken en deels zijn deze correct ingeslepen, op andere plaatsen nog verder aandacht aan te besteden. Daar waar nodig werd nieuwe wapening geplaatst. Alle blootliggende wapening, zowel oud als nieuw, wordt blank gestraald en behandeld met een wapeningsbeschermer. De AA dient de opmetingen van het beton herstel ter controle voor te leggen. Gelieve de betonherstellingen voldoende te catalogeren, zijnde aanduiding op het gevelplan. Alsook foto's van het blank gestraalde wapeningsijzer en behandelde wapening. Effectieve herstellingen zijn bij een volgend werkbezoek na te kijken. Enkel de structuur van de herstellingen is van belang aangezien deze voorzien wordt van een coating.

Voorbeeld uit te slijpen zones

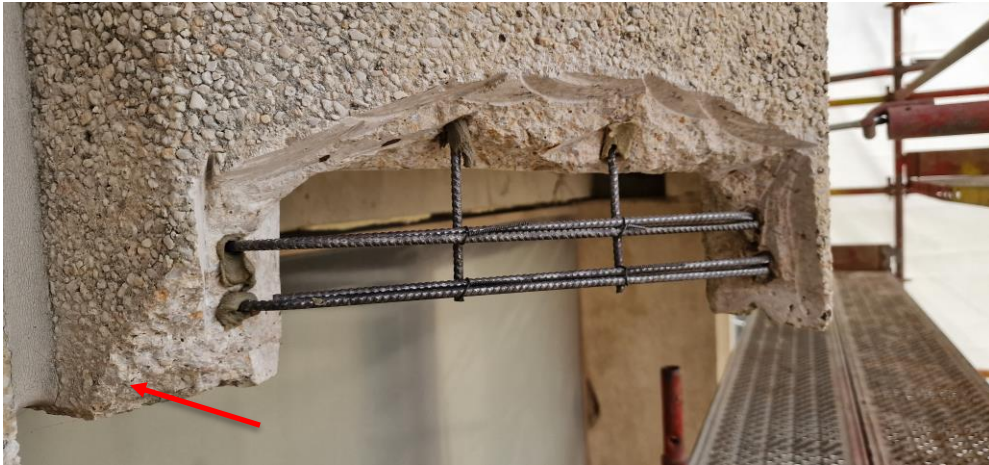
Voorbeeld van in te slijpen zones

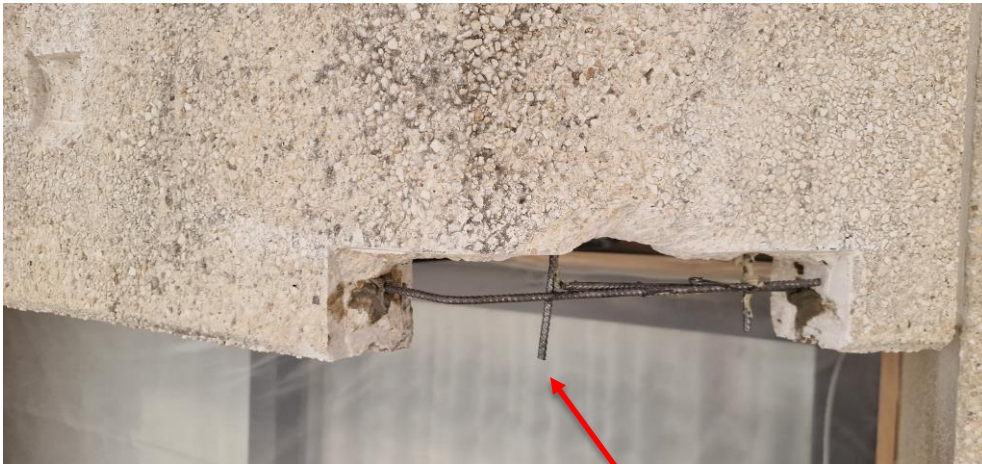
Voorbeeld correct uitgeslepen zones

Aandacht voor betondekking

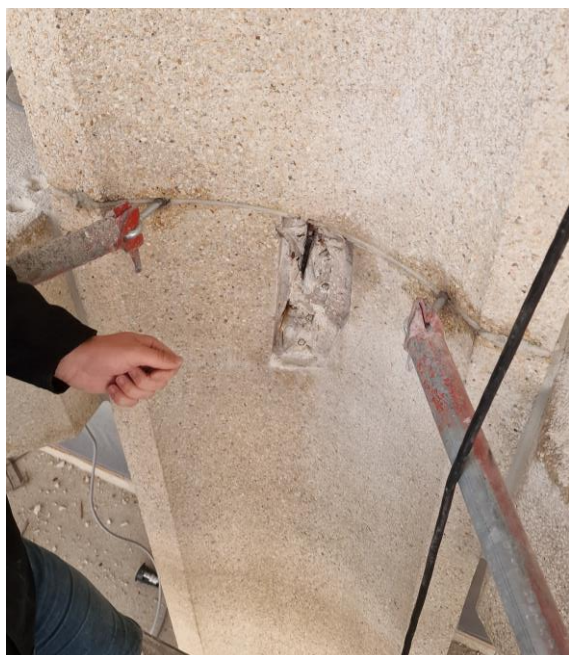
- In de verticale kolommen komt hier en daar een staalprofiel vrij dat duidelijk schade veroorzaakt door corrosie. Deze zones dienen verder vrijgemaakt te worden zodoende deze correct kan behandeld worden.

Zone waar T-profiel zit verder vrij te maken

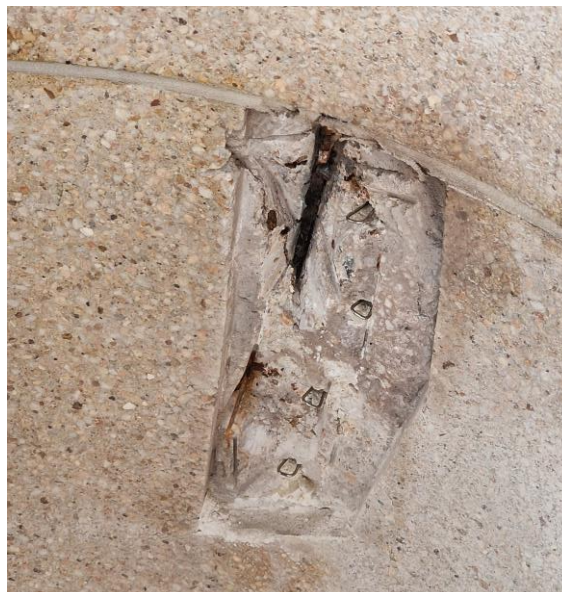
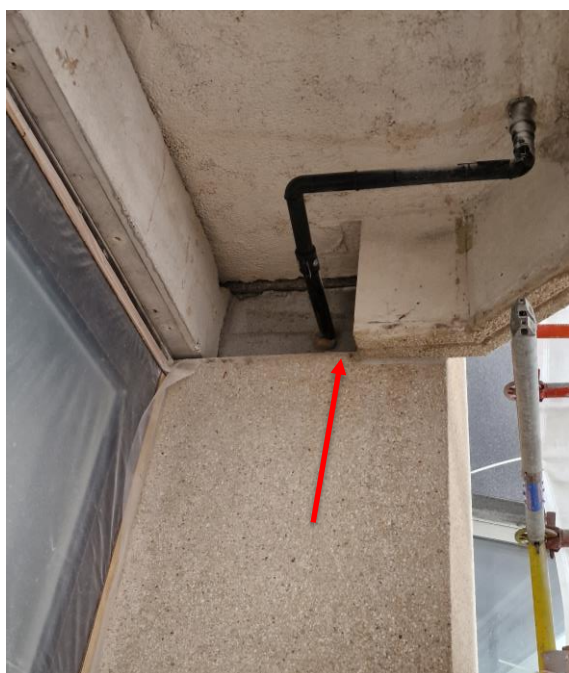
- Er wordt per balkon telkens een sleuf voorzien van de bekabeling verlichting (zie aanduiding op foto) zodoende deze onderuit de nieuwe plafondbekleding komt. Locatie telkens de zijde waar het schuifraam open gaat.

Voorbeeld aanduiding locatie sleuf voor bekabeling (telkens zijde open schuifraam)

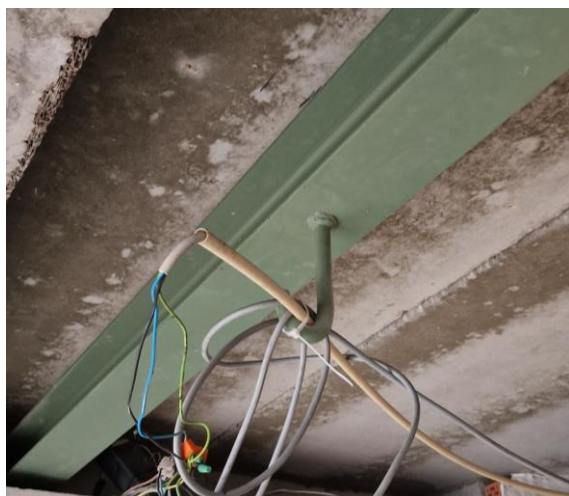
- De hijshaak in de doorgang naar inkom wordt verwijderd om het niveau van het valse plafond tot net boven het niveau van het frontpaneel te kunnen plaatsen en zo ook een maximale hoogte van dit plafond te creëren.

Te verwijderen hijsoog (men kan gebruik maken van een balkenklem)
