Werfverslag 003 van 16/02/2024

Werk: Residentie Estelle
Koning Ridderdijk 14 - 15

B-8434 Westende

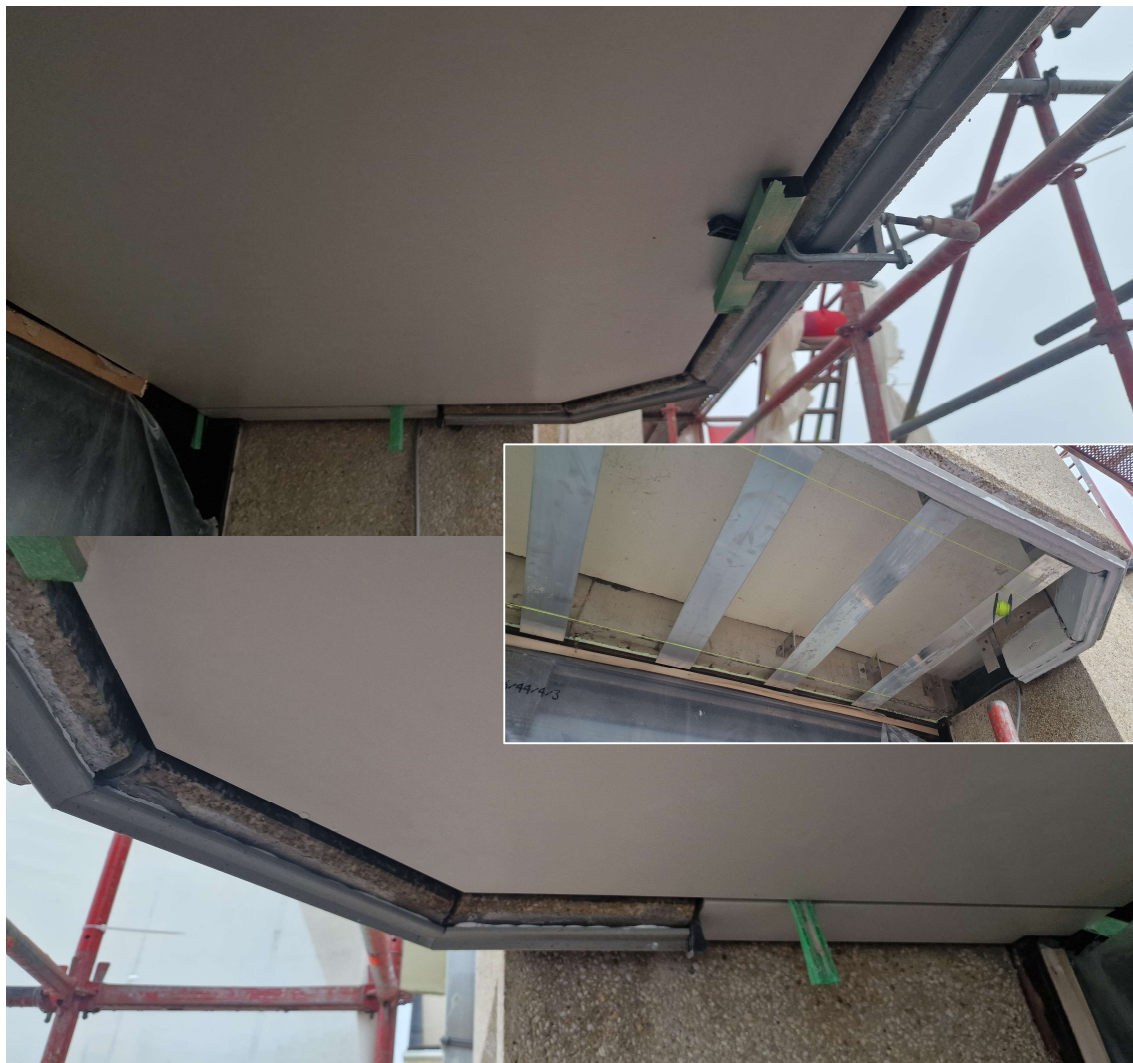
Plaatsing Dekton op draagstructuur

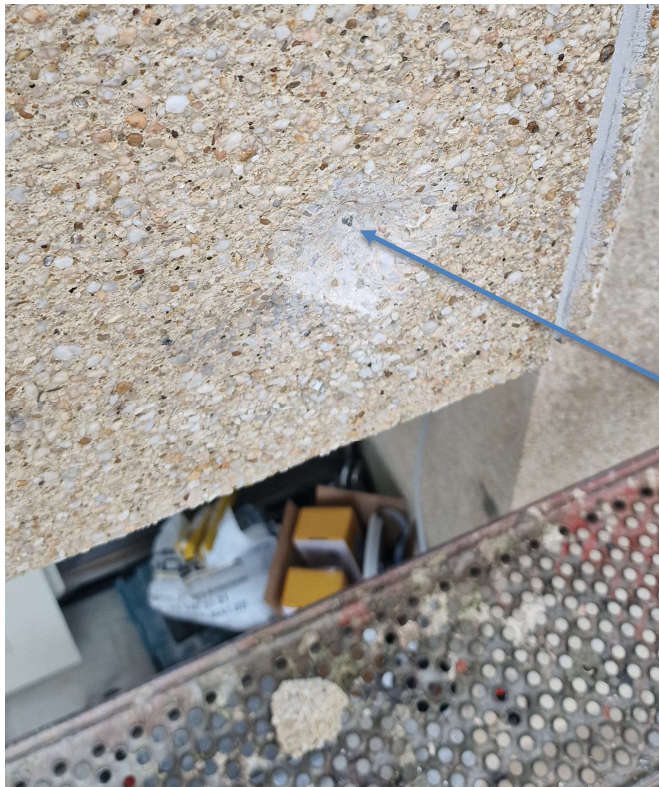
- Afwerking van de plafonds cfr. geplaatste plafond op de bovenste verdieping.
- Stand van zaken:
 - Betonherstel is uitgevoerd – enkele zones te herstellen thv. de verankeringen plafonds bovenste verdieping. AANDACHT: de ankers van de draagstructuur plafonds is te lang waardoor er beton afspringt aan de buitenzijde van de balkonneuzen, aangepaste lengte ankers te gebruiken;

Anker draagstructuur plafond te lang –
kortere ankers te gebruiken

Afgesprongen beton

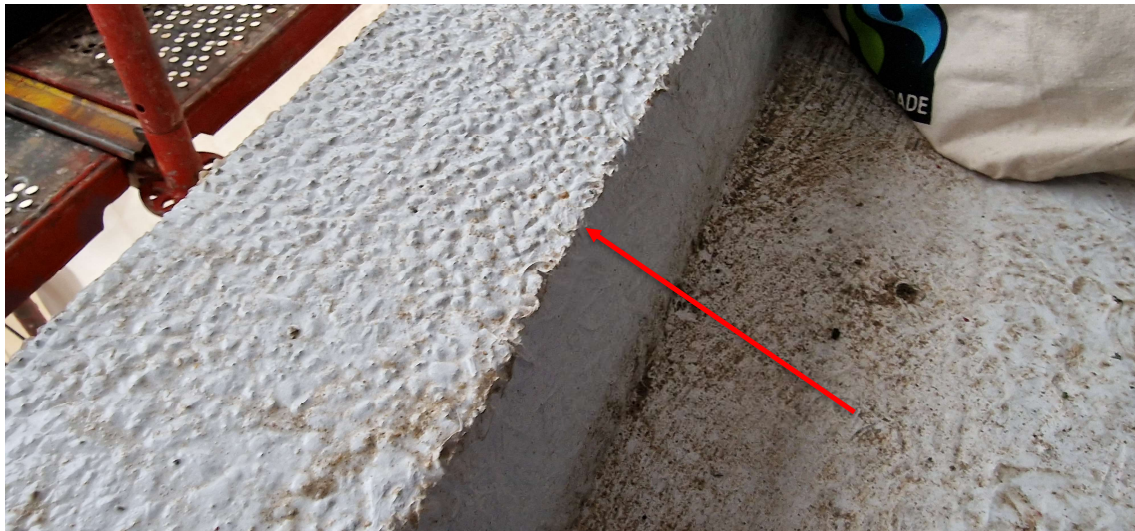
- De eerste waterdichtingslaag in PU met ingewerkt vlies werd tot bovenzijde balkonneus aangebracht. De bovenzijde van de balkonneus werd enkel voorzien van PU dichting (Afdekkap over balkonneus.

Vlies opgetrokken tot bovenzijde opstand

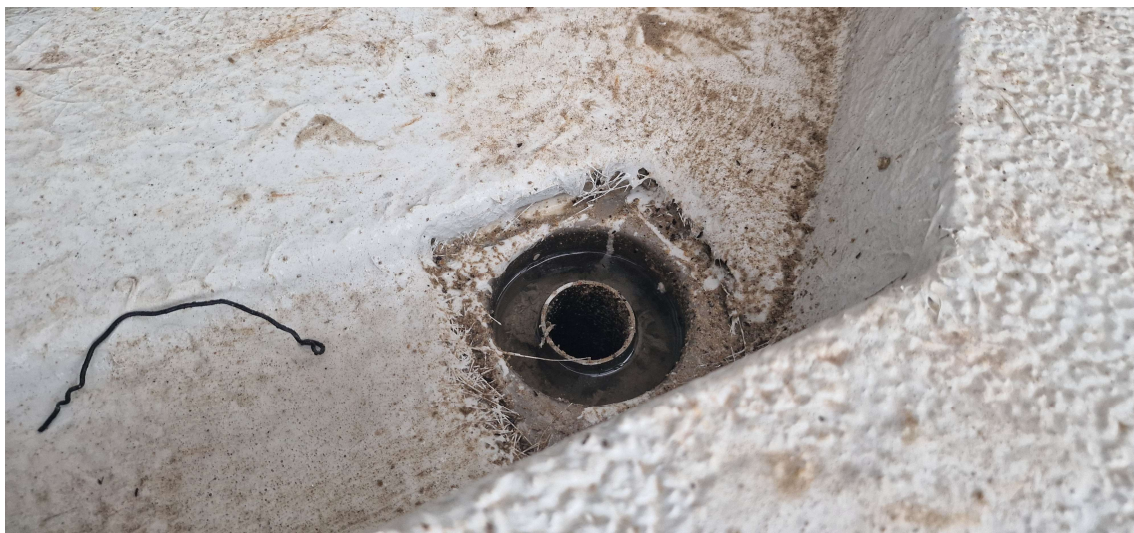
Uitstekende vezels te verwijderen voor aanbrengen 2^e laag PU

- Voor aanbrengen van de 2^e laag PU dienen alle opstaande vezels verwijderd te worden.
- Aandacht voor aansluiting onderaan het buitenschrijnwerk.
- De dakrand dient dringend (tijdelijk) afgedicht te worden om verdere infiltratie te vermijden. APD dakwerken geeft prijs voor het verwijderen van de bestaande dakrand en het vernieuwen van de PVC dakdichting. Hierna komt een afdekkap cfr. balkons over. Aansluiting tegen verticale delen cfr. bestaande. John Saey zal de silex tegels verwijderen.

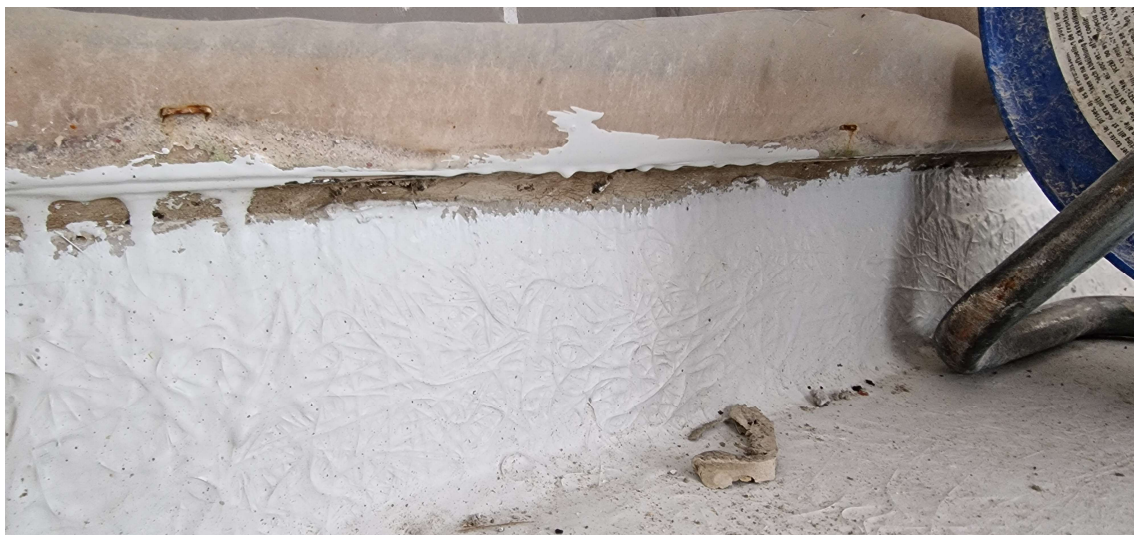
Aandacht voor correct aanwerken waterdichting onder de ramen

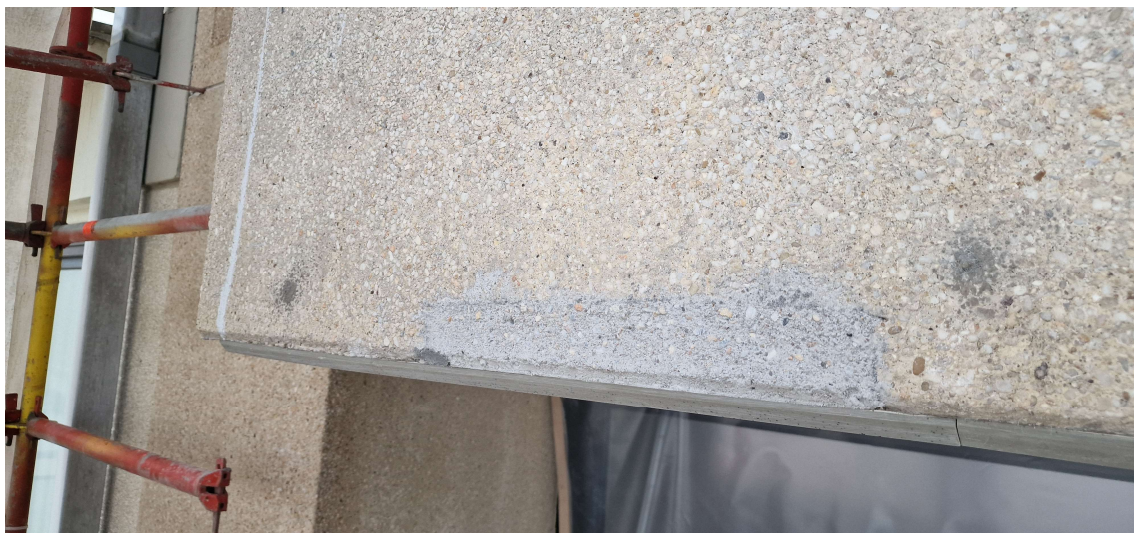
- De uitgevoerde betonherstellingen vertonen geen scheuren en werden goed uitgevoerd. De structuur werd zo nauw mogelijk nagebootst. Foto's van de ontroeste en behandelde wapening over te maken;

Correct uitgevoerde betonherstellingen

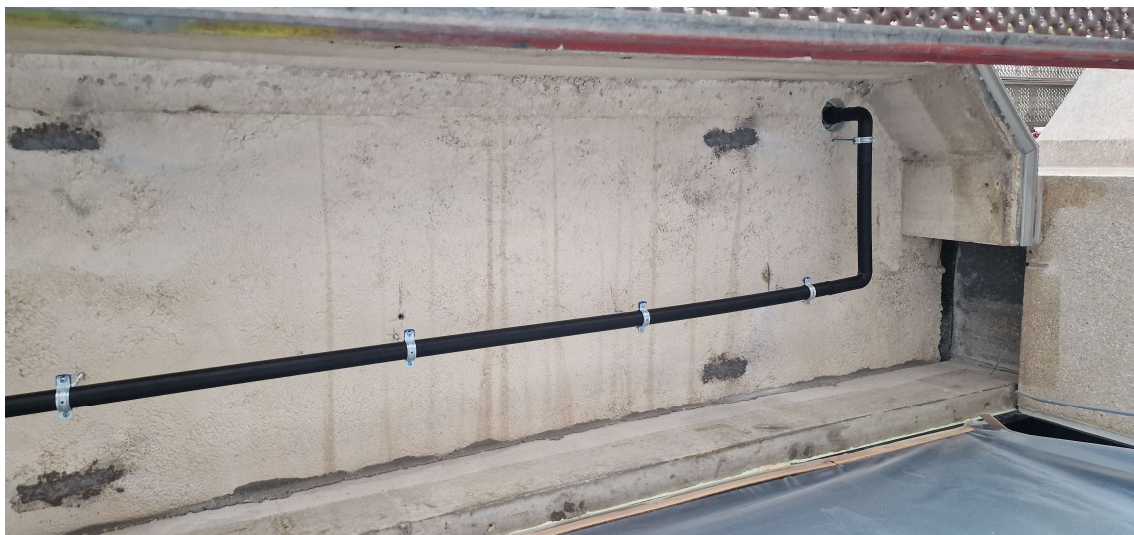
Betonherstelling van oude ankerpunten uitgevoerd

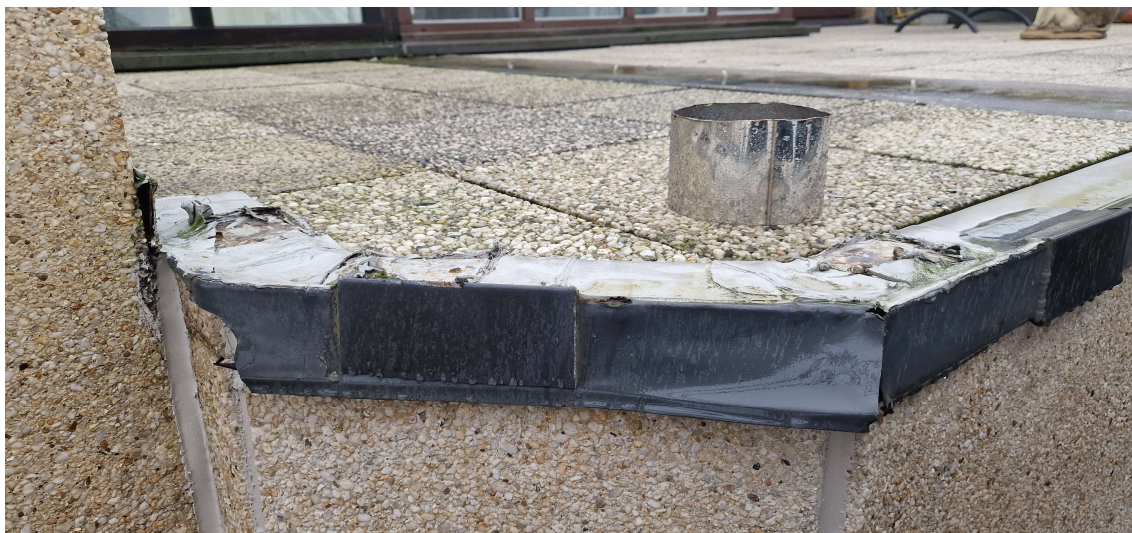
Dakrand dringend (tijdelijk) af te dichten

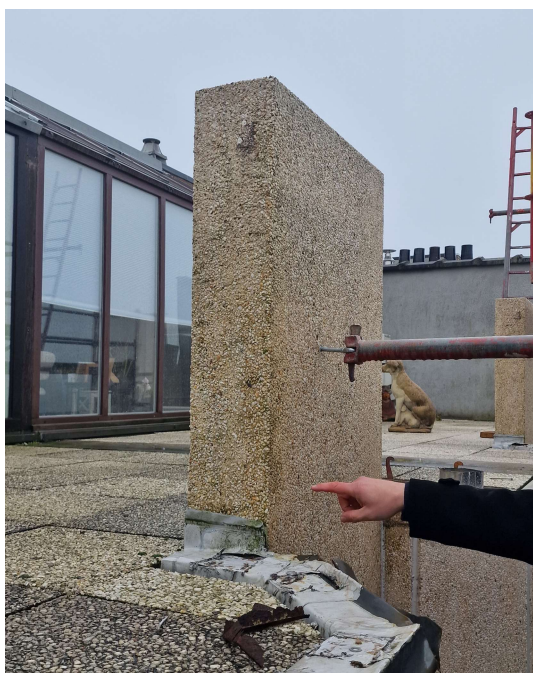
Betonnen opstand te voorzien van afdekkap

- De betonnen opstanden thv. dakverdieping dienen ook voorzien te zijn van een afdekkap cfr. afdekkappen balkons.
- De linker scheidingsmuur wordt ontmanteld en voorzien van isolatie en crepie door een andere partij. Planning in afwachting van plaatsing stelling door kontrimo. Verder dient de VME dit te communiceren met John Saey.

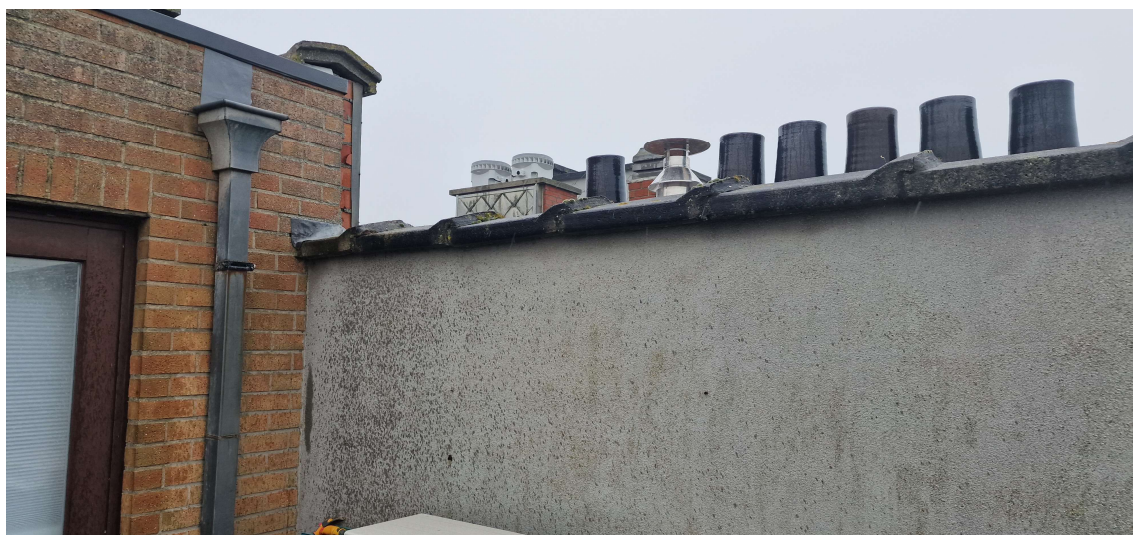
Scheidingsmuur te voorzien van afdekkap ivf. nieuwe ETICS

- De VME vraagt prijs voor het plaatsen van een afdekkap cfr. de andere afdekkappen thv. de scheidingsmuur op dakniveau, zowel niveau dakterras als hoofddak.

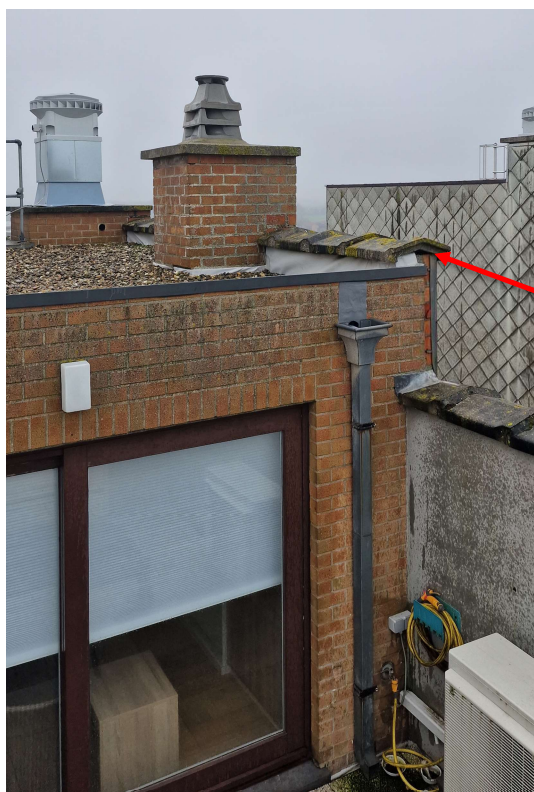
Dichting verder door te trekken
ivf. ETICS + afdekkap

Hoofddak aan te passen dakrand scheidingsmuur

- John Saey zal in overleg met ADP de bestaande dekstenen verwijderen waarop APD de dichting van het hoofddak verder kan doortrekken (incl. plaatsen van betonplex ifv. ETICS, momenteel loopt deze maar tot halverwege de scheidingsmuur. Afdekkap dient 2 cm uit het gevelvlak te komen, rekening houdende met de nieuwe opbouw van de scheidingsmuur. Duidelijke communicatie gewenst gezien de verschillende partijen.

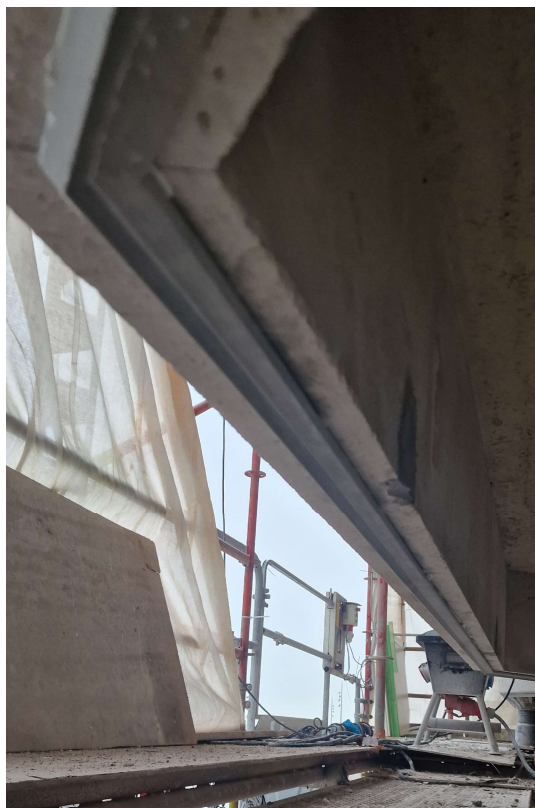
- Frontpaneel boven inkom werd afgezaagd.

Frontpaneel gelijkvloers (inkom) ingekort

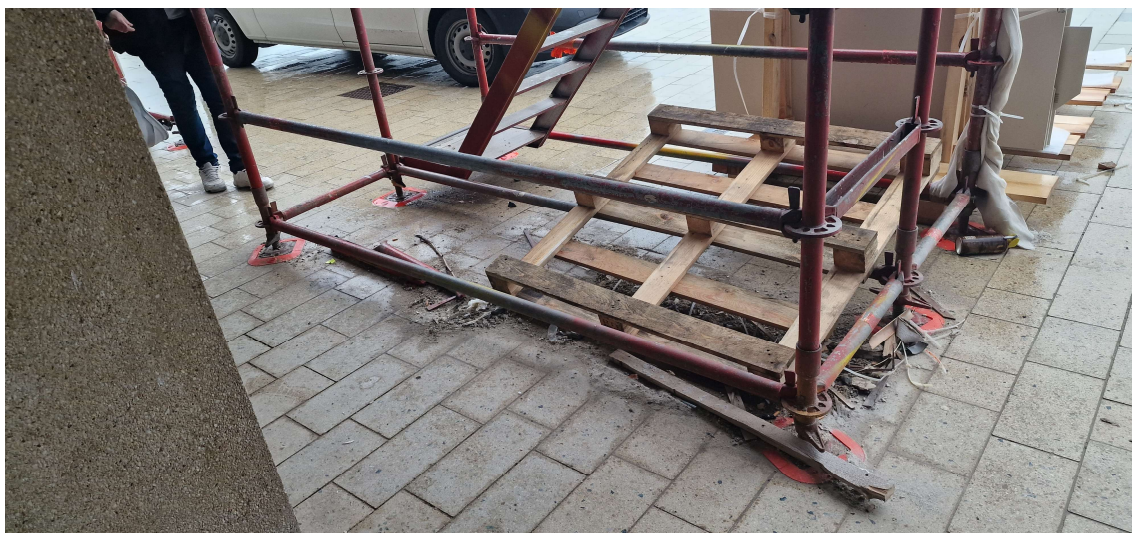
Orde en netheid: op te kuisen

- Er zijn geen opmerkingen op het vorige verslag
- Aandacht voor orde en netheid op de werf. Gelijkvloers steeds netjes achterlaten, alsook tussen binnen de stellingzone.
