Werkverslag 004 van 27/03/2024

Werk: Residentie Estelle
Koning Ridderdijk 14 - 15

B-8434 Westende

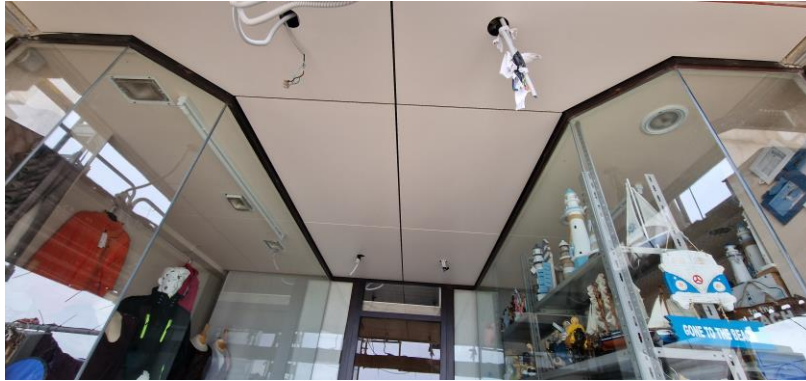
Dekton thv. inkom

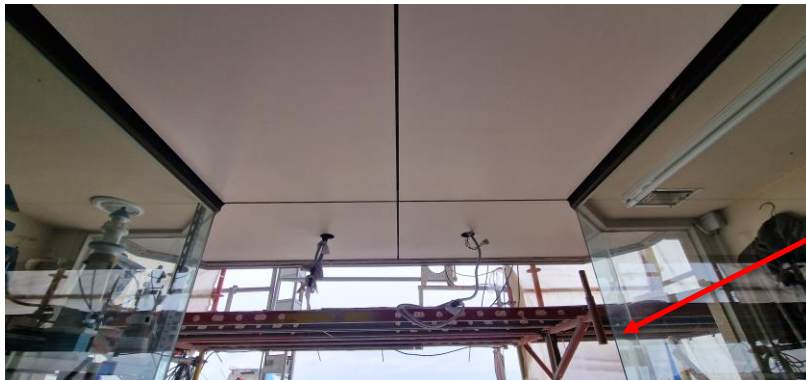
- Er zijn geen opmerkingen op het vorige verslag
- Afschermen van stellingbuizen ifv. veiligheid (stoten hoofd). Herhaling
- Op het moment van de werfvergadering waren er werken in uitvoering, zijnde schilderwerken en werken aan de zijgevel.

Stootgevaar

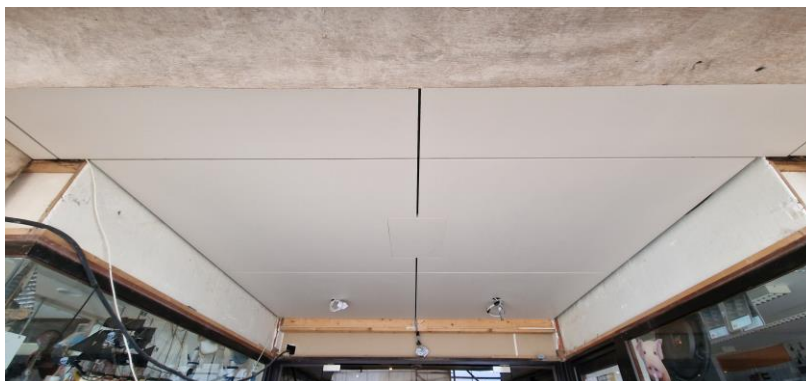
- Rondgang na het aanbrengen van de 2^e laag coating in overleg te bepalen.
- Dakrand thv. de voorgevel werd aangepast en technisch goed bevonden, echter zijn de opkanten esthetisch minder uitgevoerd. Bij montage van de balustrade dienen de verankeringen aangewerkt te worden met vloeibare dichting!

Opkanten nog af te werken

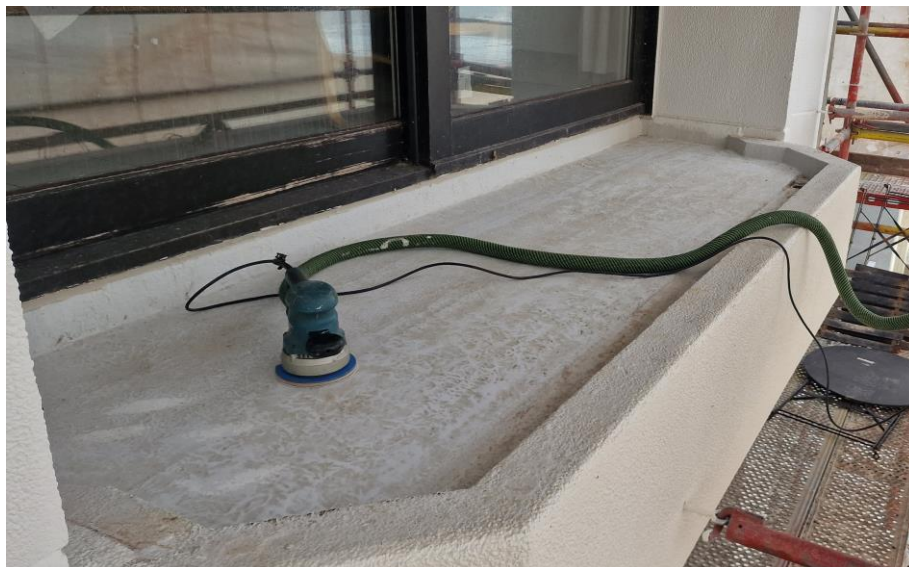
Eerste dichtingslaag wordt opgeschuurd

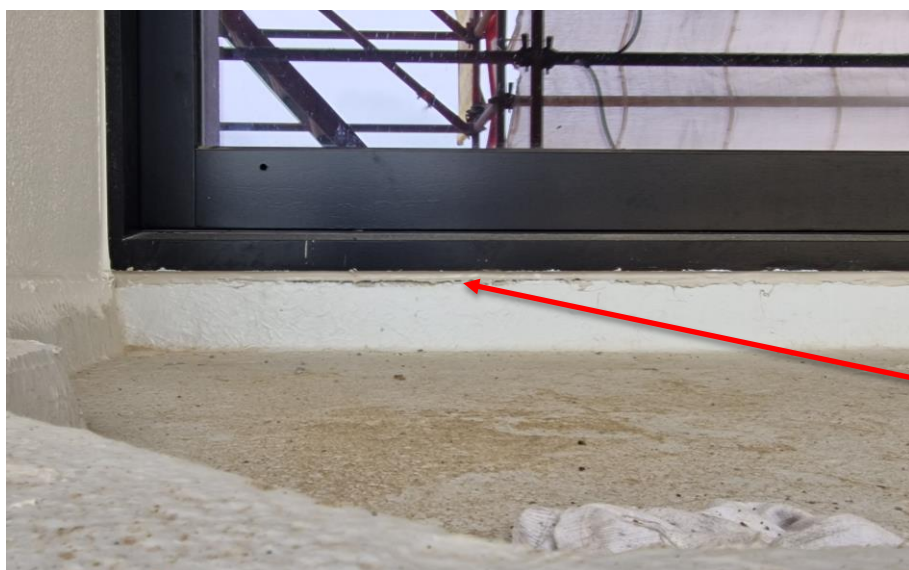
- Aandacht te vestigen aan het elastisch voegwerk thv. de ramen. Zowel esthetisch als technisch.
- Aflijning tussen 2 verschillende kleuren kan op sommige plaatsen beter.

Elastische voegwerk
rondom ramen na te zien

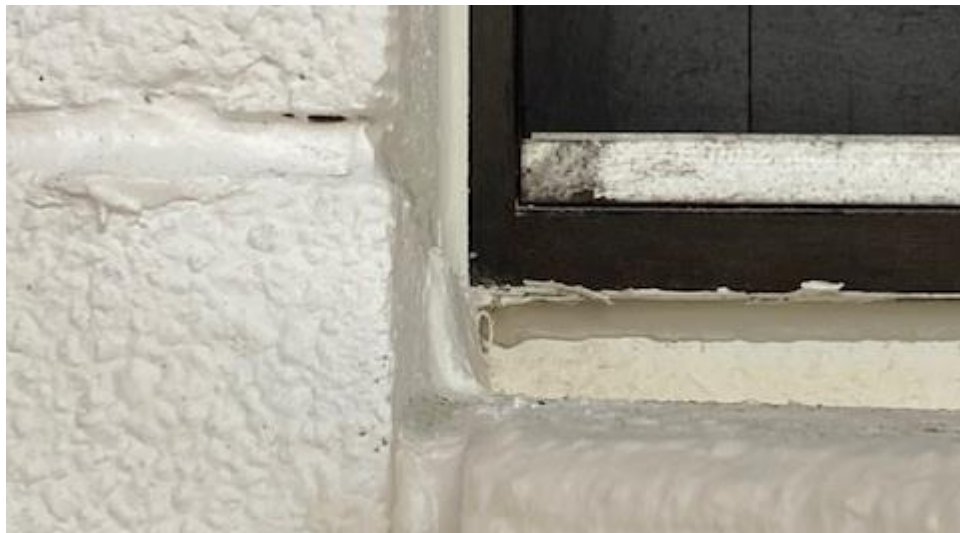
Openstaande voeg

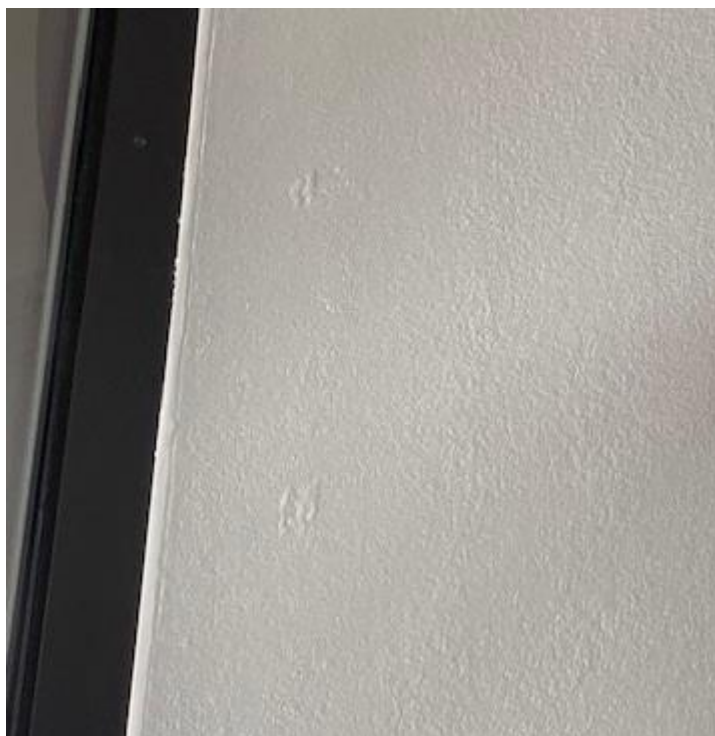
- Werken zijgevel (Bozica) in uitvoering.
- Er worden zichtbare oneffenheden in het betonvlak waargenomen. Na de schilderwerken worden deze geaccentueerd. Bijwerken van deze zones is aangewezen.

Oneffenheden in gevelvlak weg te werken

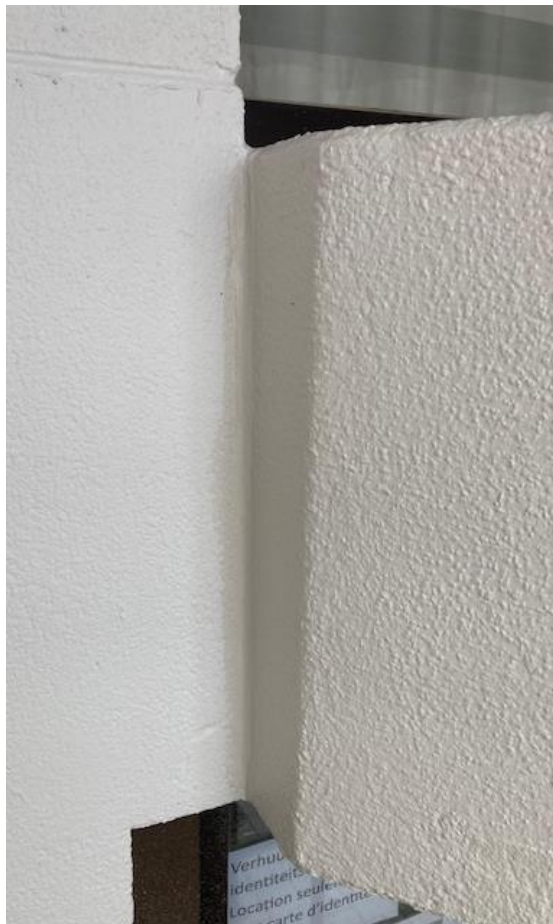
Geen aflijning tussen 2 kleuren

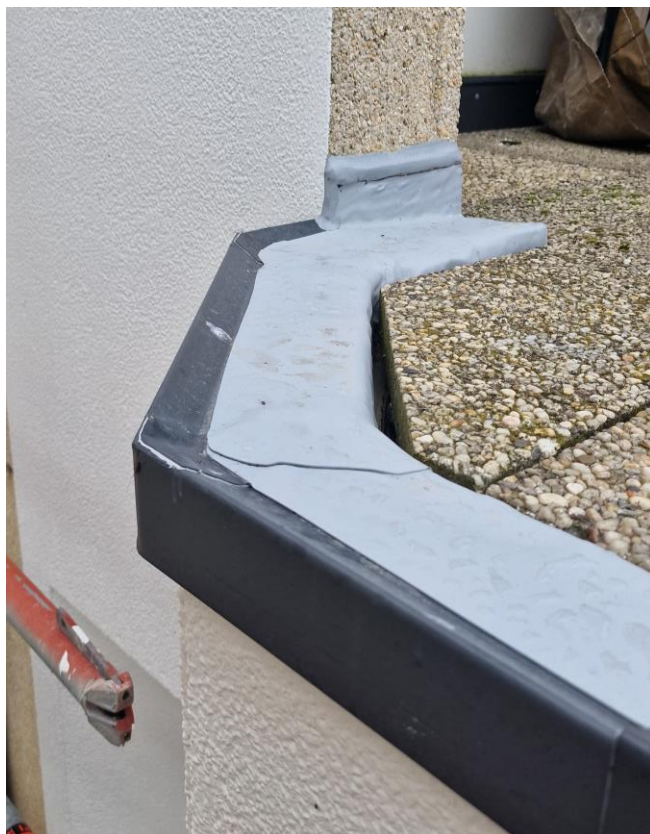
Afwerking opkant dakrand

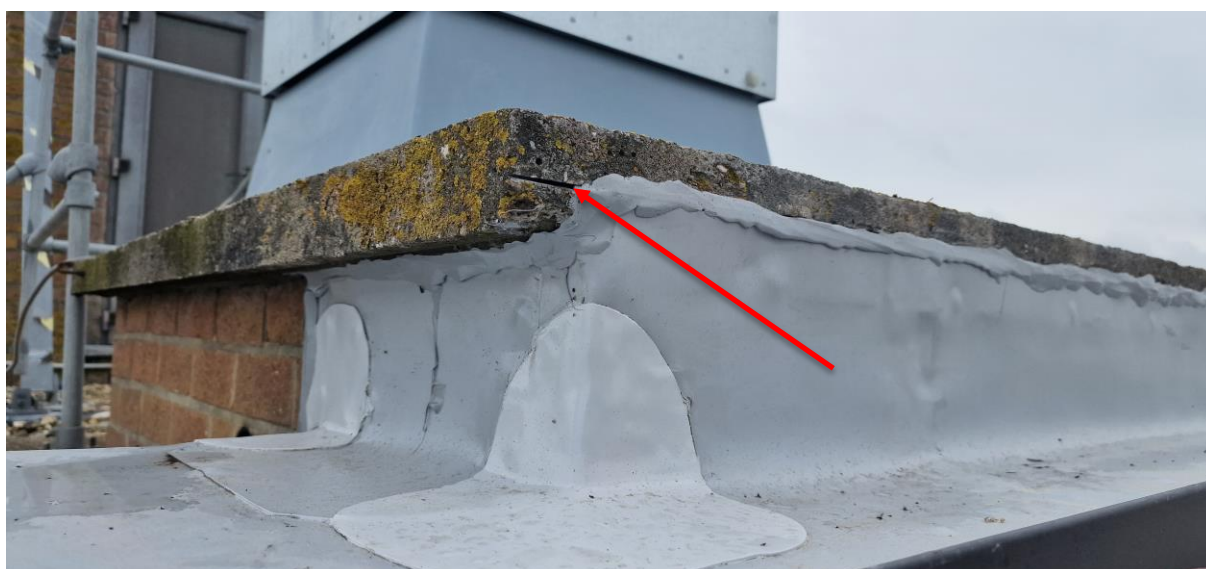
- Dakrand thv. de zijgevel is hoofdzakelijk ok, enkel thv. centraal schouwlichaam dient de inslijping van de waterkering beter afgekit te worden.
- Het al dan niet extra pluggen van de isolatie heb ik niet meer kunnen vaststellen gezien de wapeningsmortel reeds werd aangebracht.

Inslijping beter af te kitten

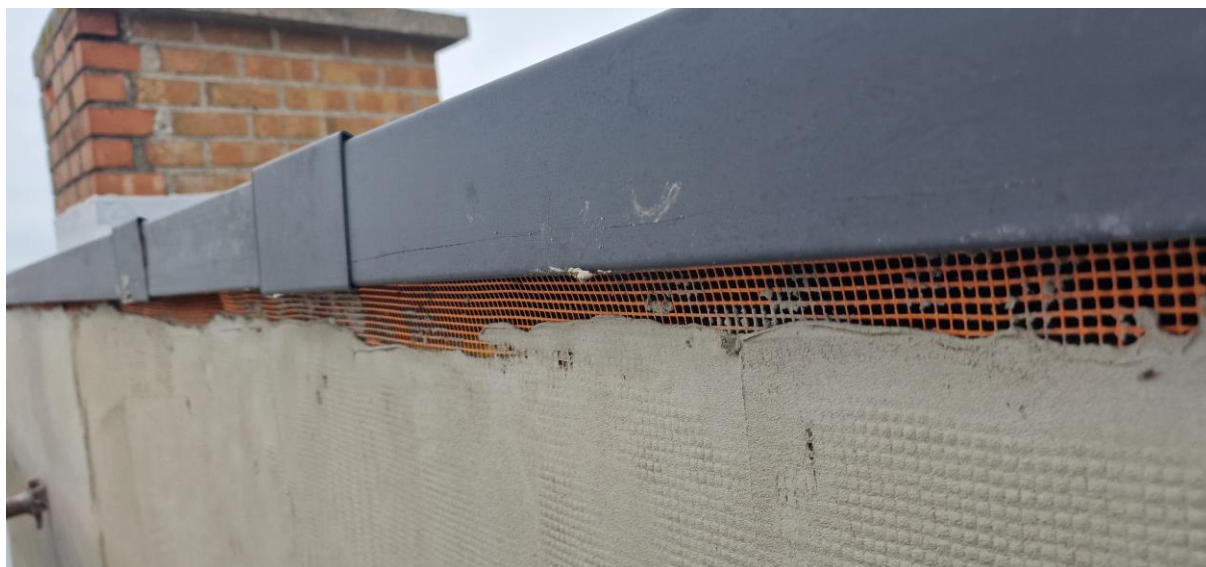
- De plaatsing van hoekwapening was op moment van plaatsbezoek nog niet uitgevoerd, dient wel aangetoond te worden.
- Isolatie dient tot tegen de verbrede dakrand te komen met zwelband, is nu niet overal.

Isolatie moet tot tegen de verbrede dakrand komen met zwelband!!!

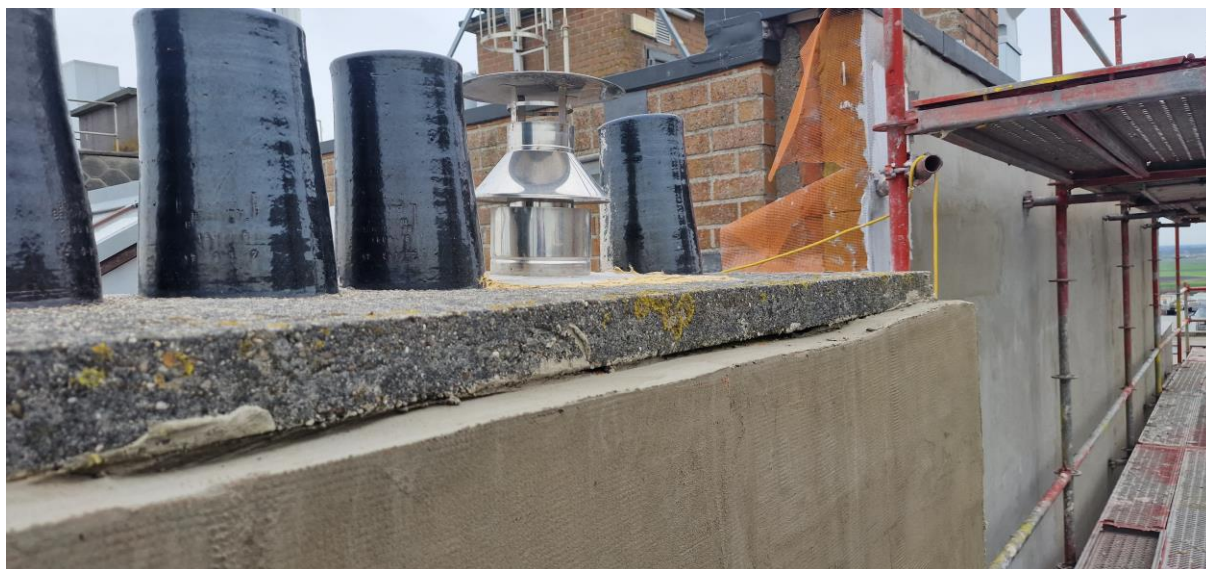
- De schouw werd mee voorzien van een isolatiepakket terwijl dit niet was voorzien. Gevolg is dat het isolatiepakket nu voorbij de deksteen van de schouw uitkomt. Hier dient een correcte waterkering geplaatst te worden om waterinfiltratie achter de isolatie te vermijden. Enige mogelijkheid hiervoor is het plaatsen van alu- of zinkplooierwerk dat van onder de deksteen uitkomt. Detailtekening voor te leggen door de aannemer, en in dit geval door Bozica te bekijken.

Isolatie komt buiten deksteen schouw

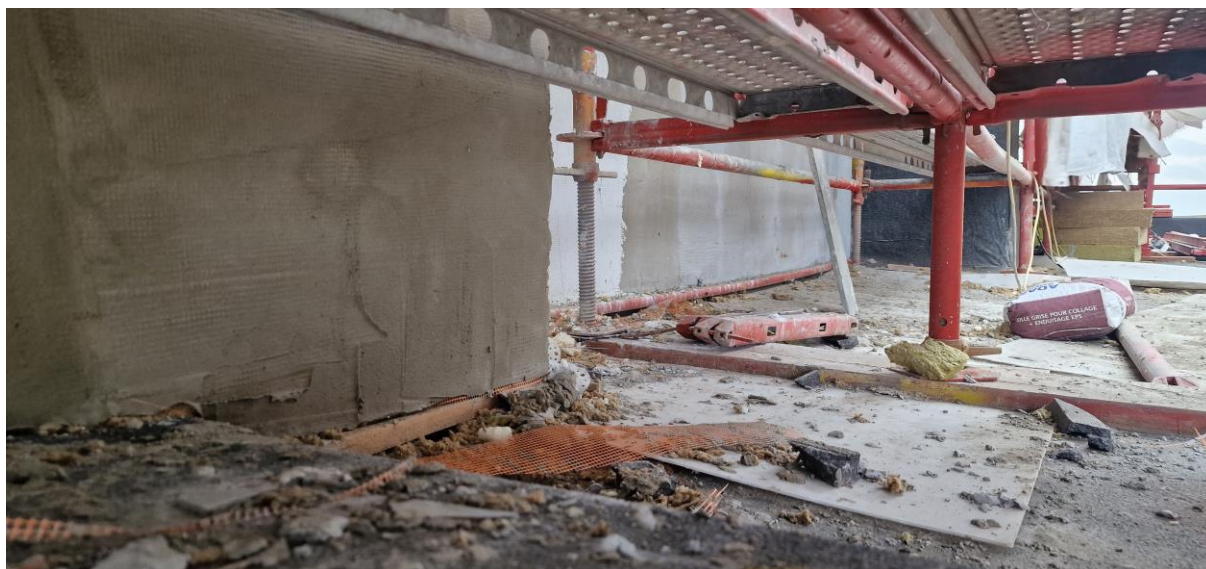
- Er werd geen gebruik gemaakt van een startprofiel thv. de aanzet van het ETICS systeem. Momenteel werden hiervoor houten planken gebruikt! Hoe gaat men dit correct afwerken?

Geen startprofielen geplaatst

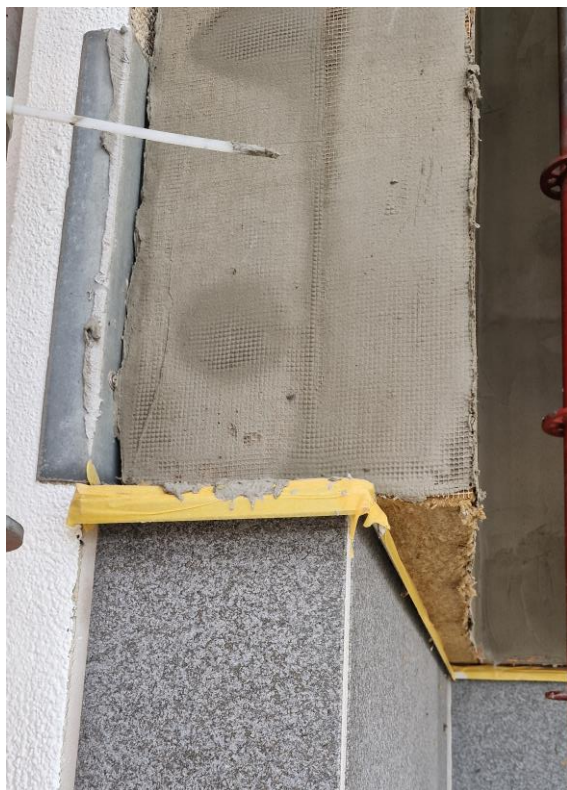
Startprofiel ontbreekt ...

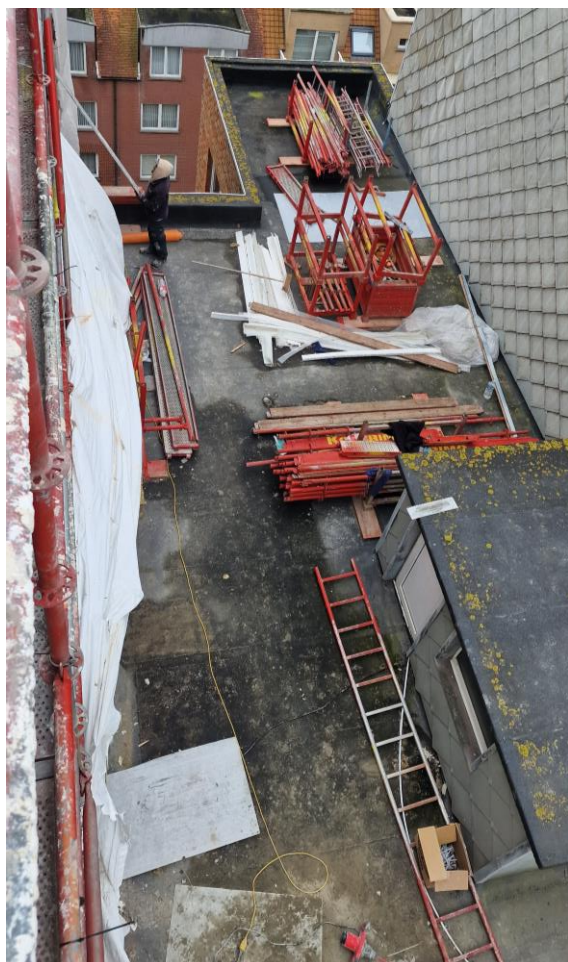
- Werd er een plaatsbeschrijving gemaakt van het aanpalende dak waarop alle materialen gestockeerd worden? Er is geen afscherming van het dak geplaatst!

Geen afscherming van het dak
