VOORONDERZOEK RENOVATIE DAKTERRASSEN

residentie Galion, Fragate en Caravelle

Visueel onderzoek:

- dakterrassen
- aanpalende gevels
- platte daken achtergevels met aanpalende gevels
- dekstenen
- borstweringen en zichtschermen

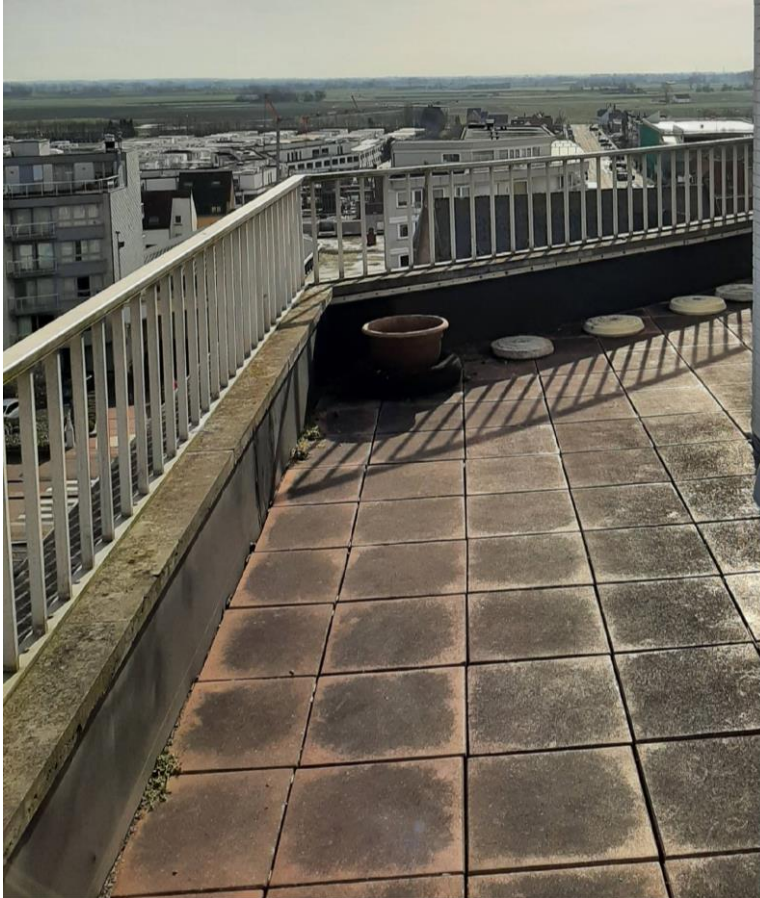
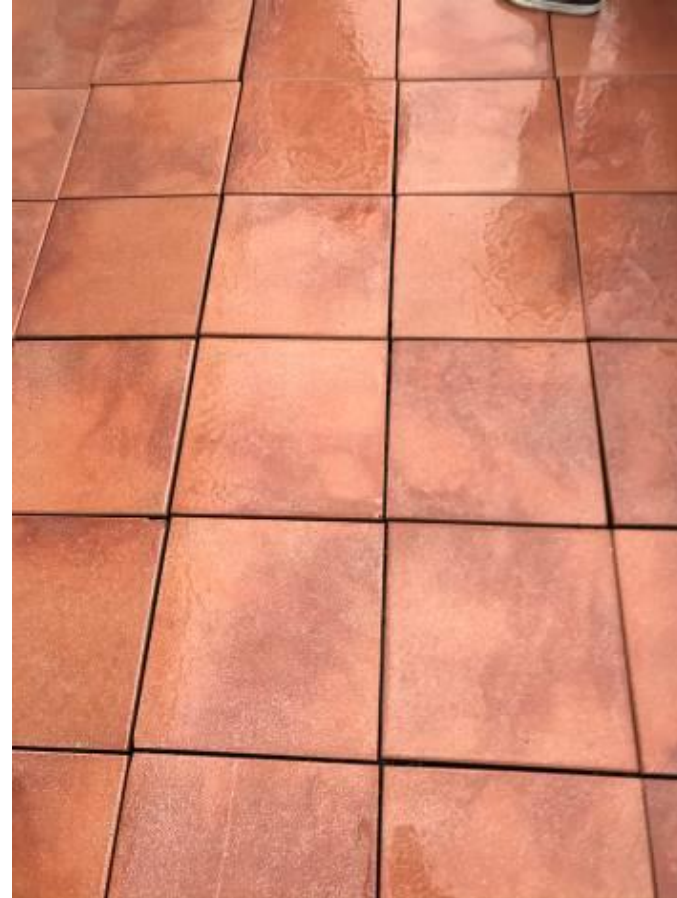
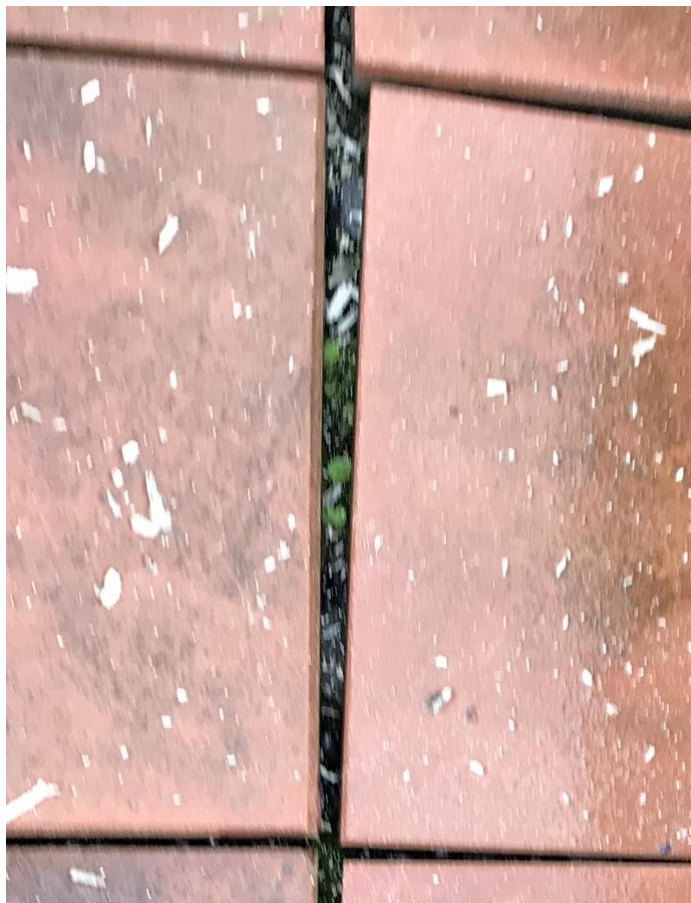
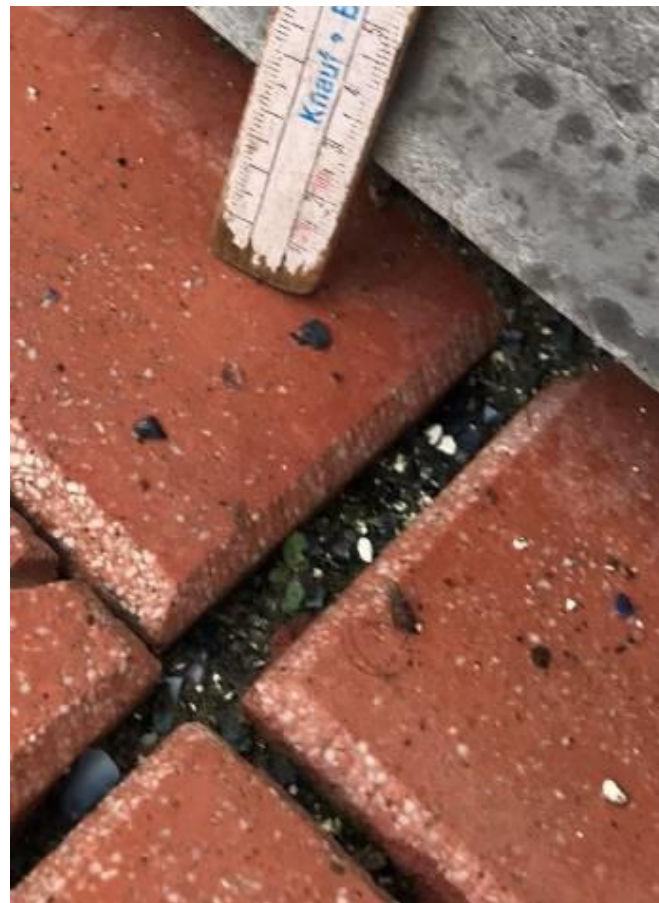
- Vervuiling

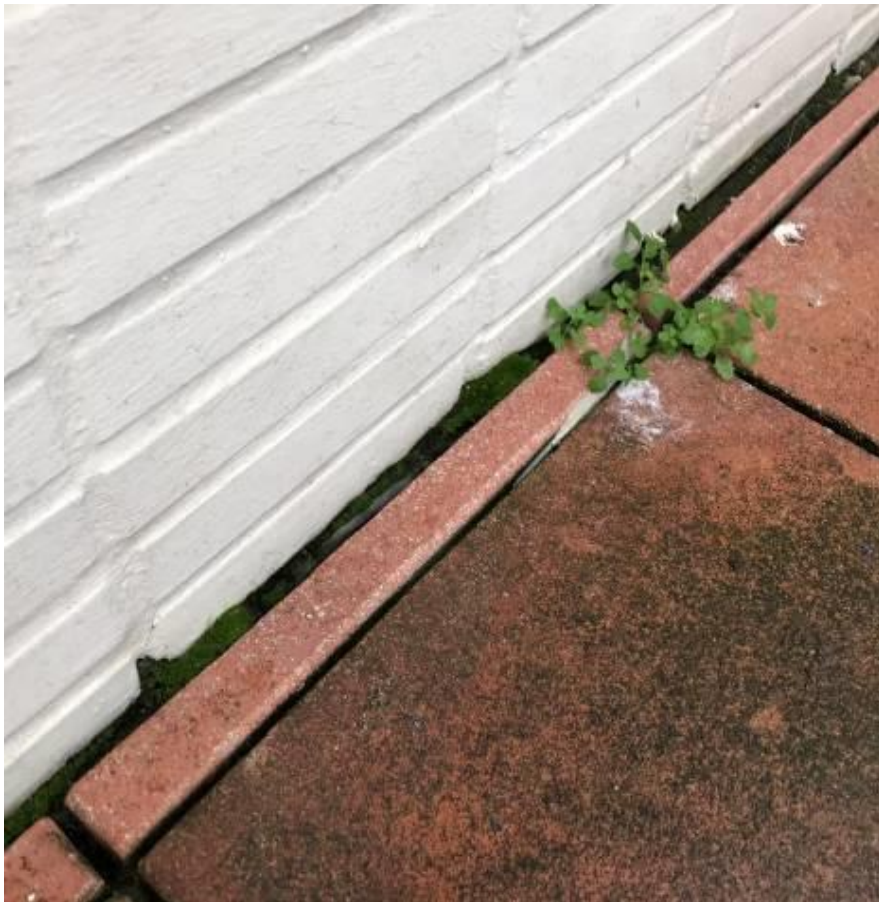
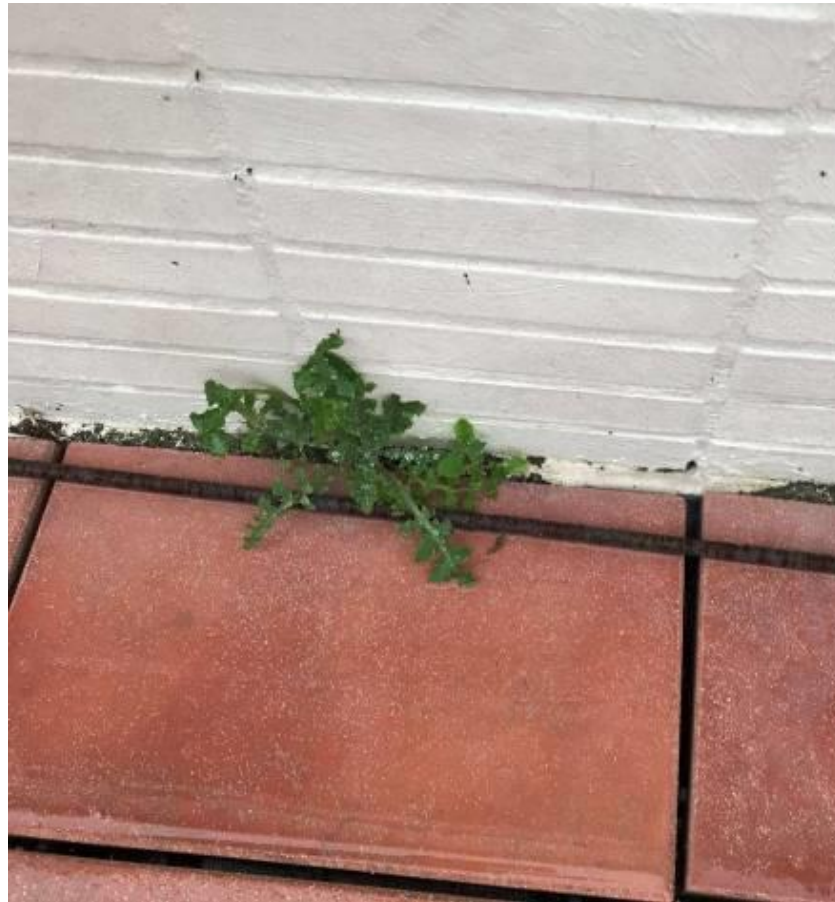
- Vervuiling
- Mos en begroeiing

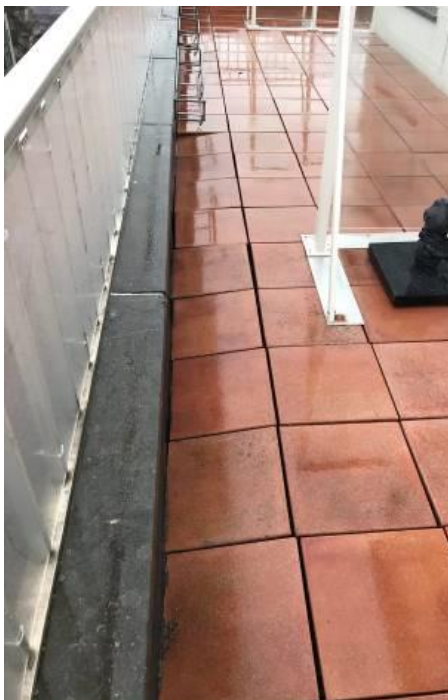
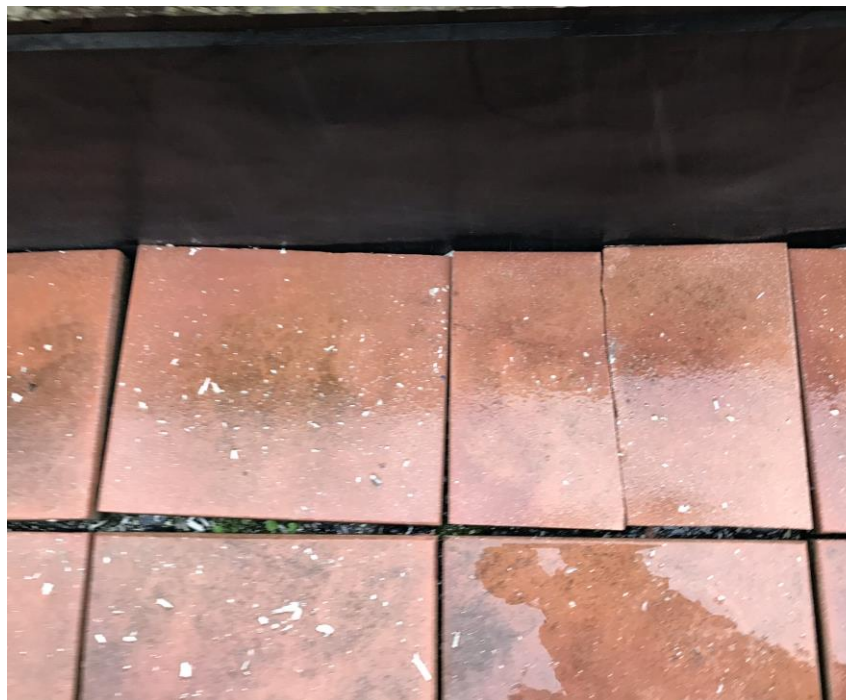
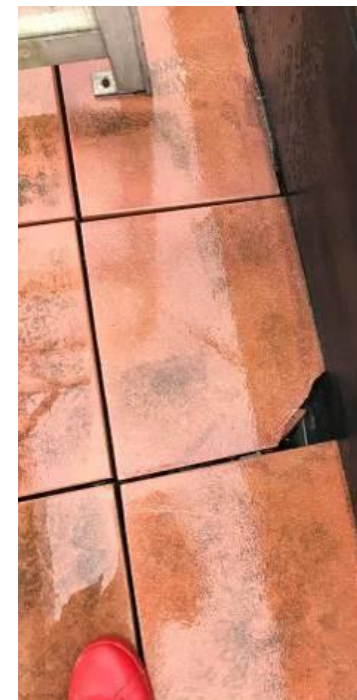
- Vervuiling
- Mos en begroeiing
- Verschoven en beschadigde tegels

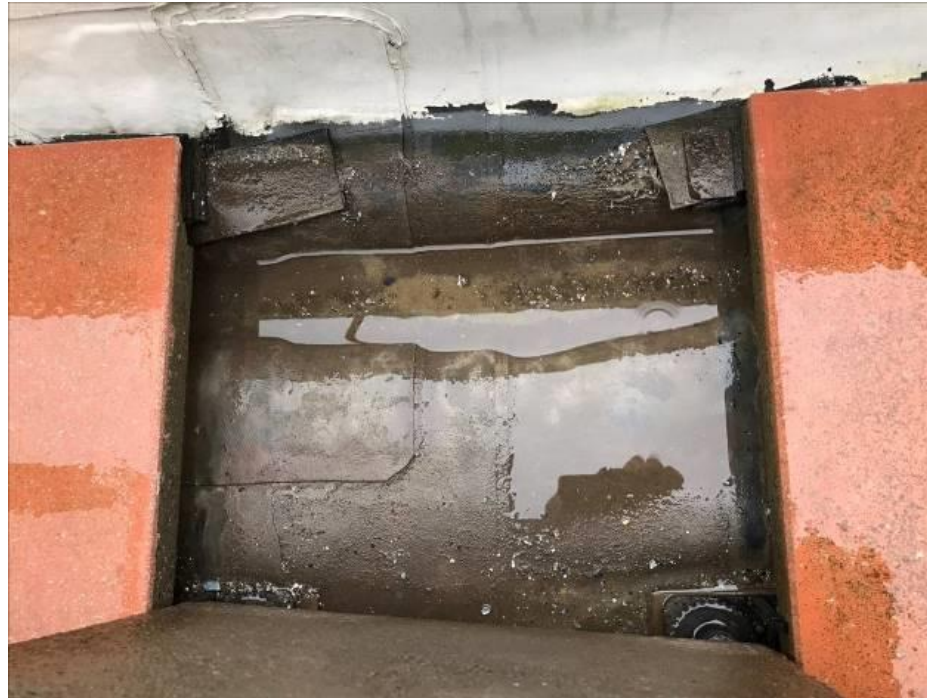
- Vervuiling
- Mos en begroeiing
- Verschoven en beschadigde tegels
- **Waterstagnatie**

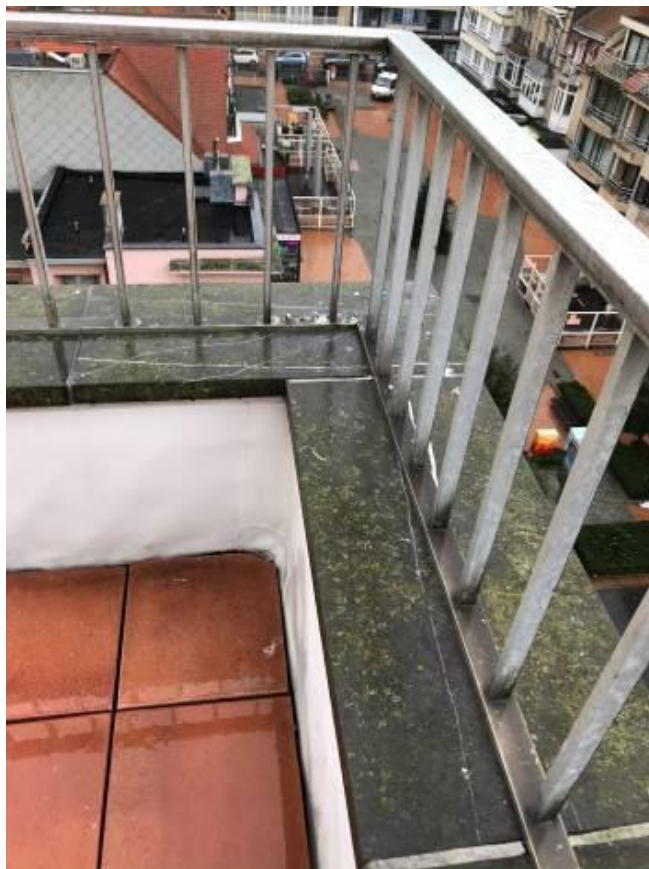
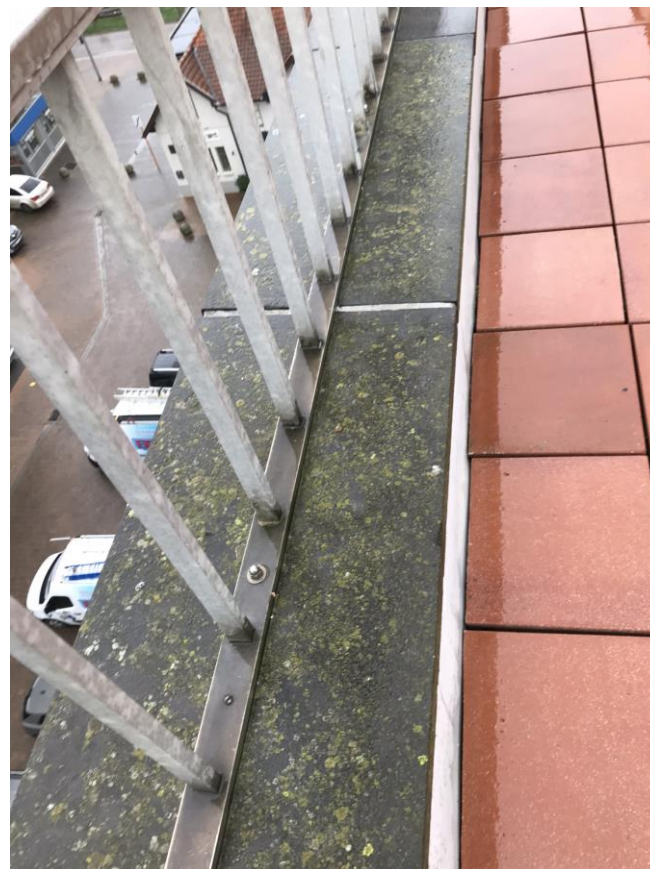
- Mosvorming

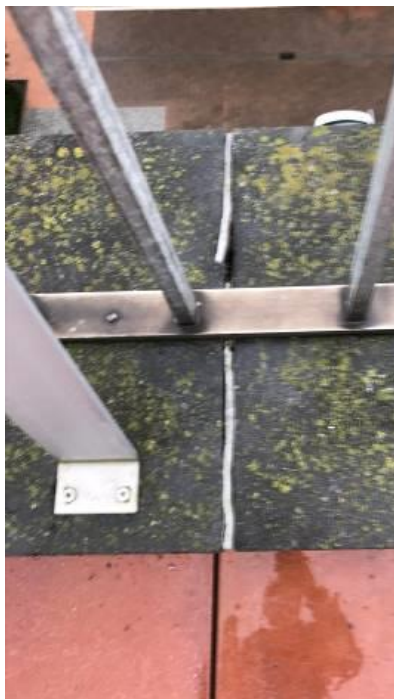
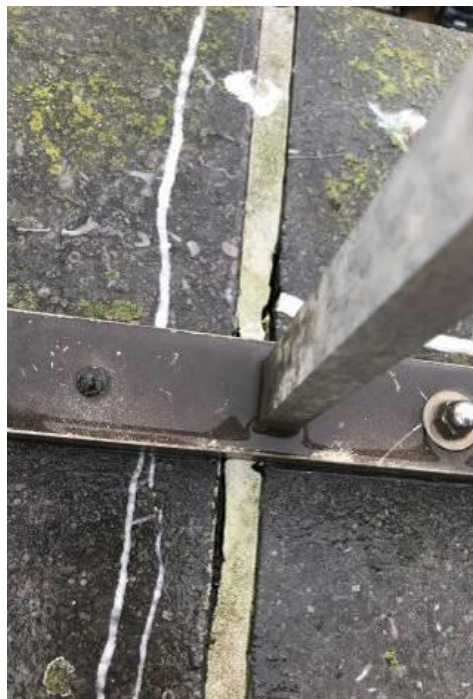
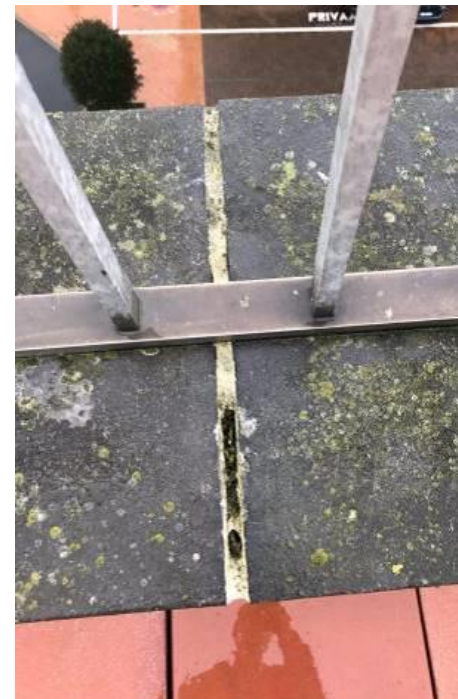
- mosvorming
- Onthechting en verwerking van de elastische voegen

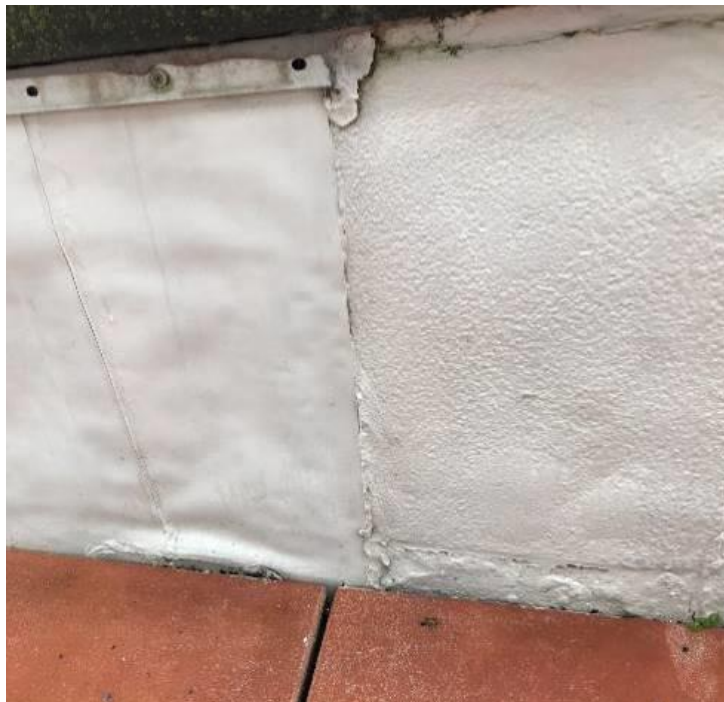
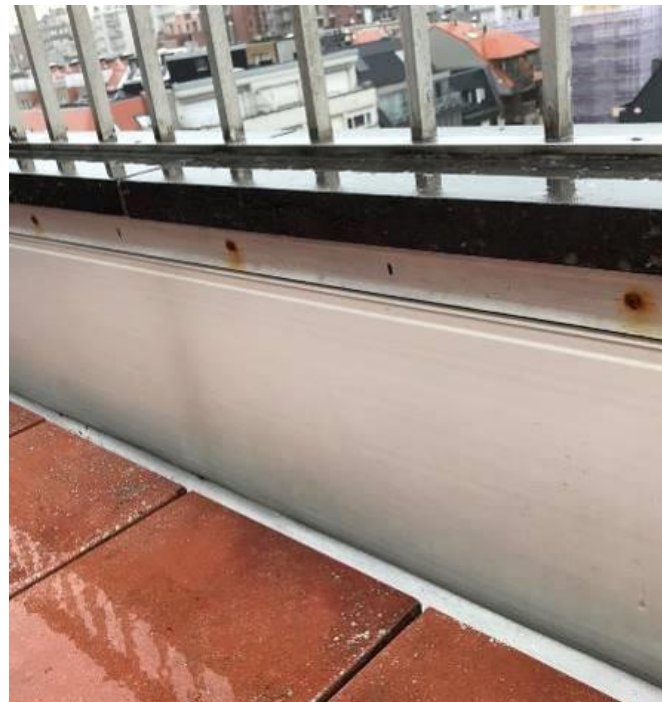
- mosvorming
- Onthechting en verwerking van de elastische voegen
- Dichting onder opstand doorgetrokken?

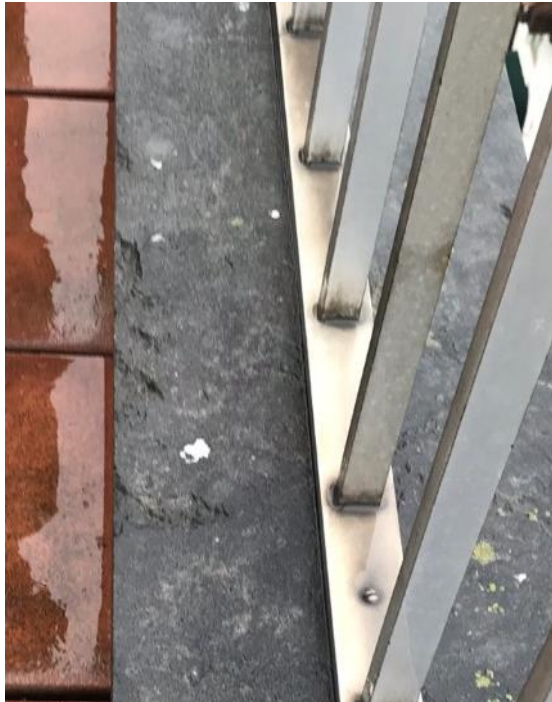
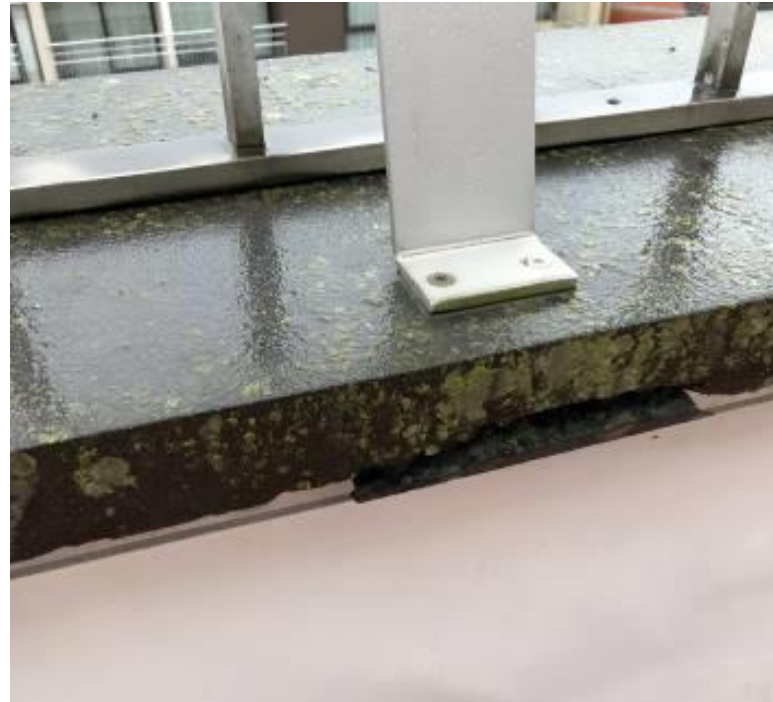
- mosvorming
- Onthechting en verwerking van de elastische voegen
- Dichting onder opstand doorgetrokken?
- Schade

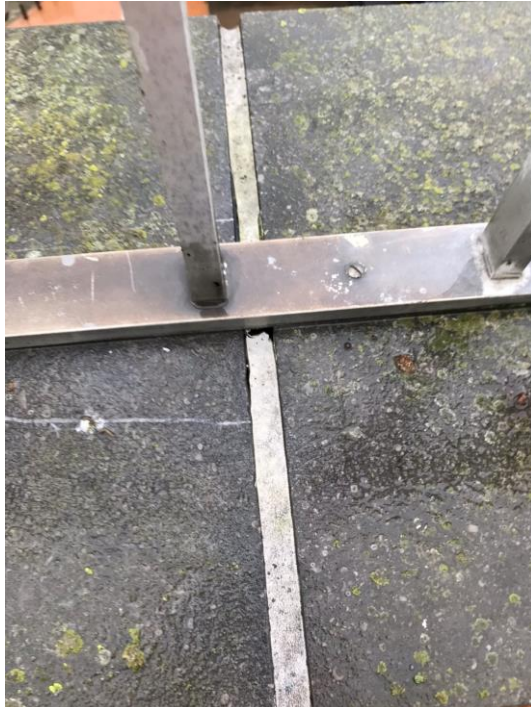
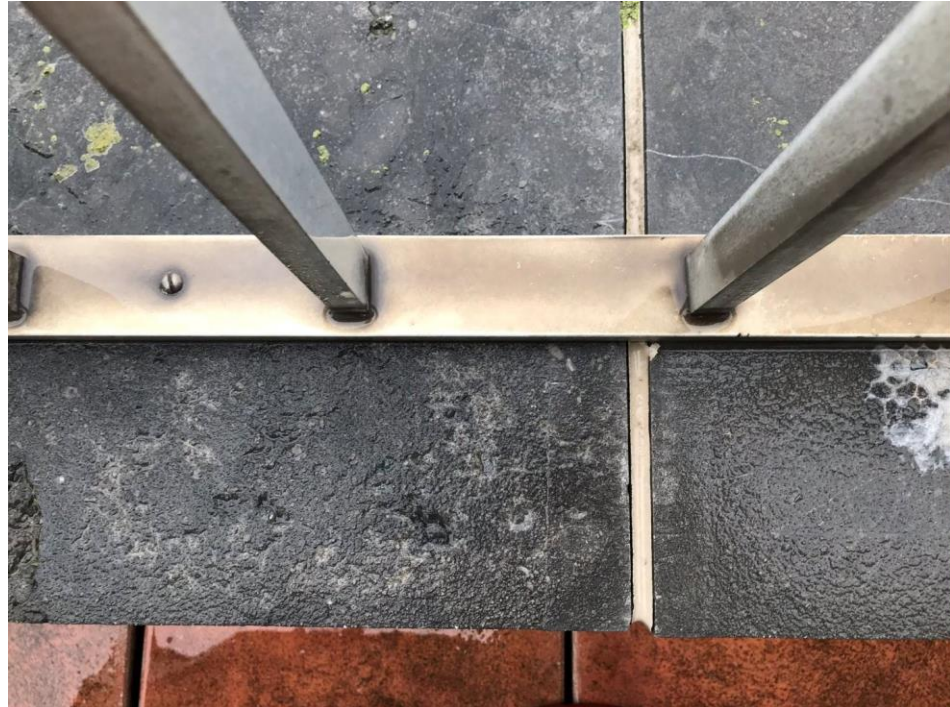
- Verwering en vervuiling

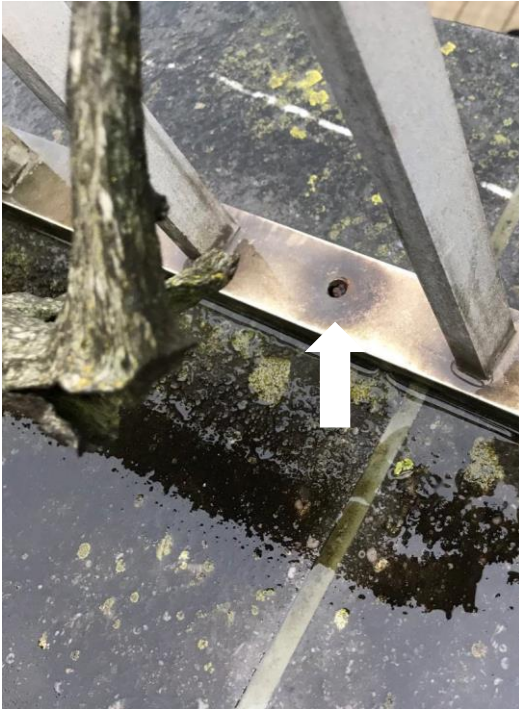
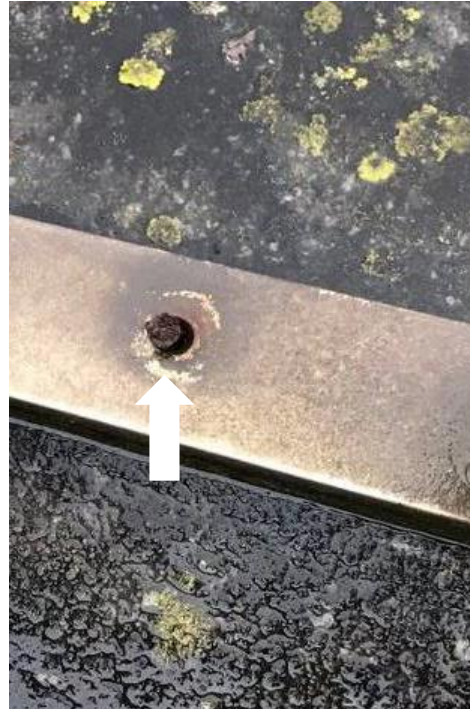
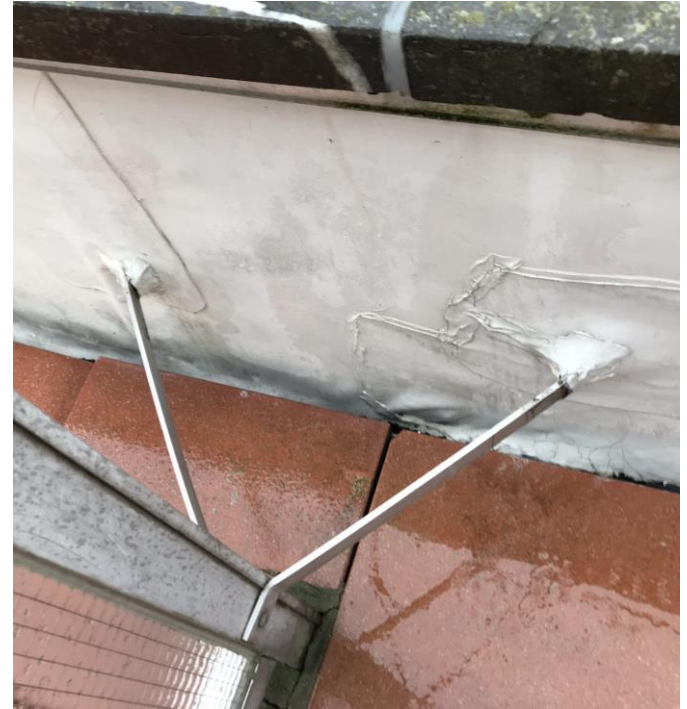
- Verwerking en vervuiling
- Gebrekkige verankering

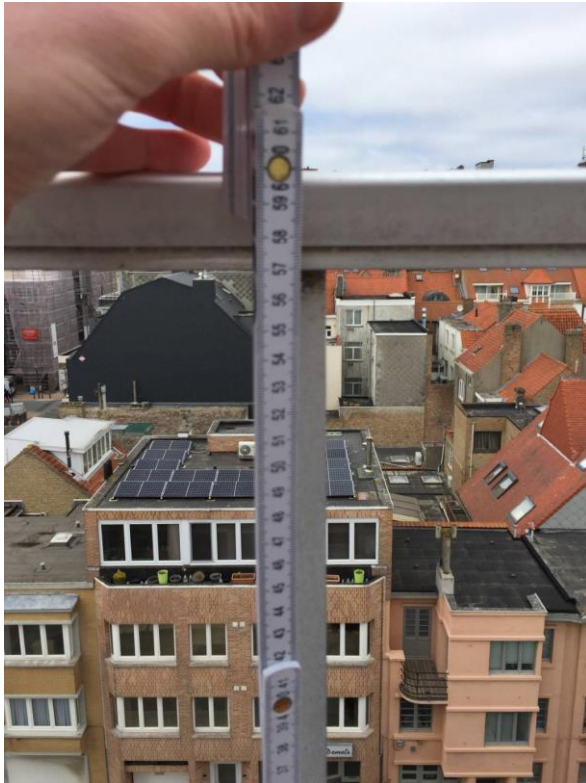
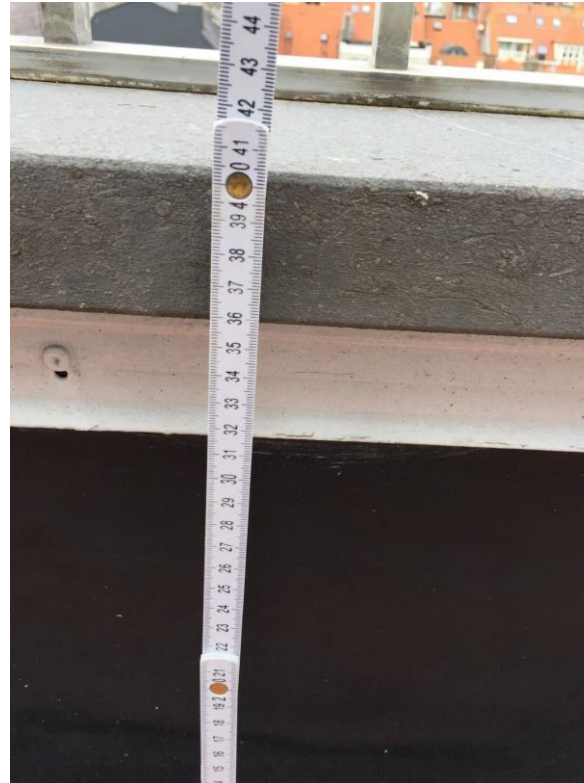
- Verwering en vervuiling
- Gebrekkige verankering
- Hoogte voldoet niet aan de NBN B 03-004 (borstwering van gebouwen)

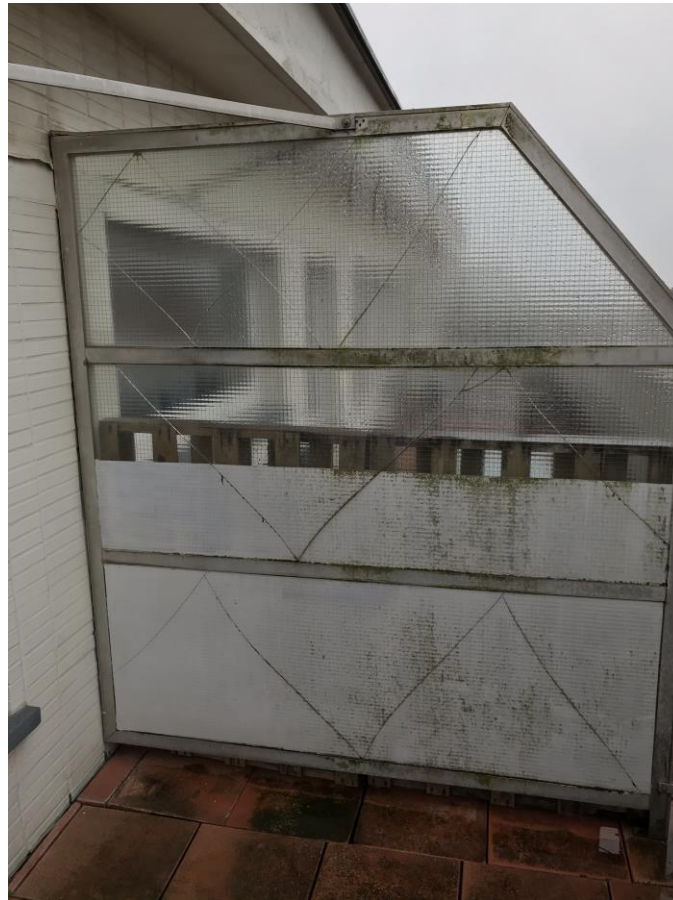
- Verwering en vervuiling
- Gebrekkige verankering
- Hoogte voldoet niet aan de NBN B 03-004 (borstwering van gebouwen)
- Gebroken beglazing zichtschermen

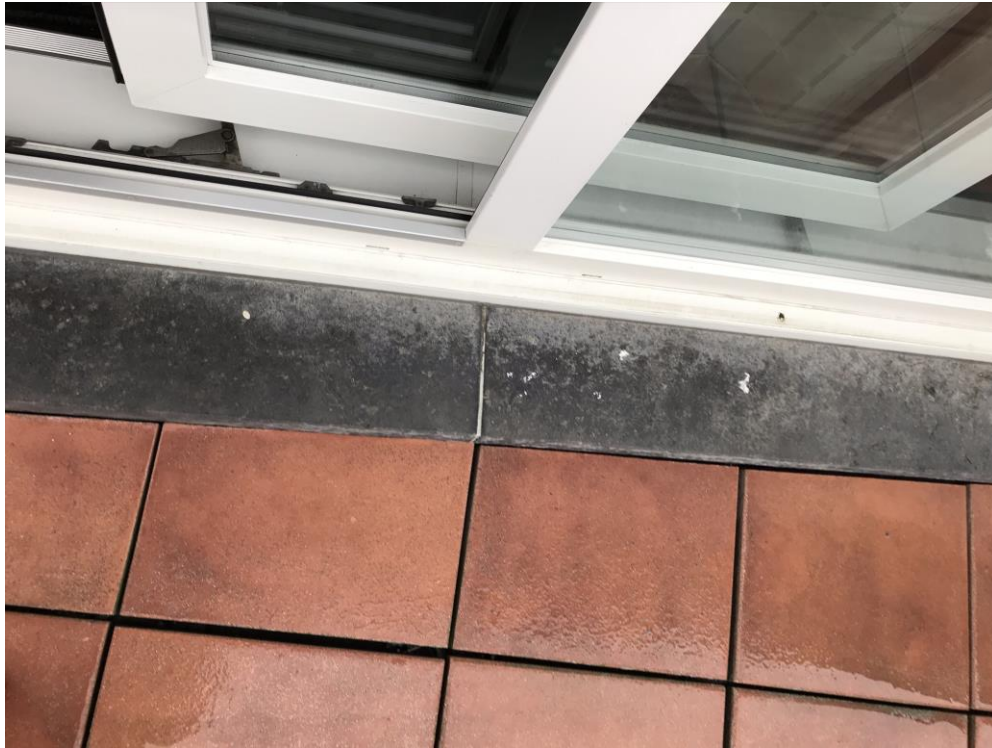
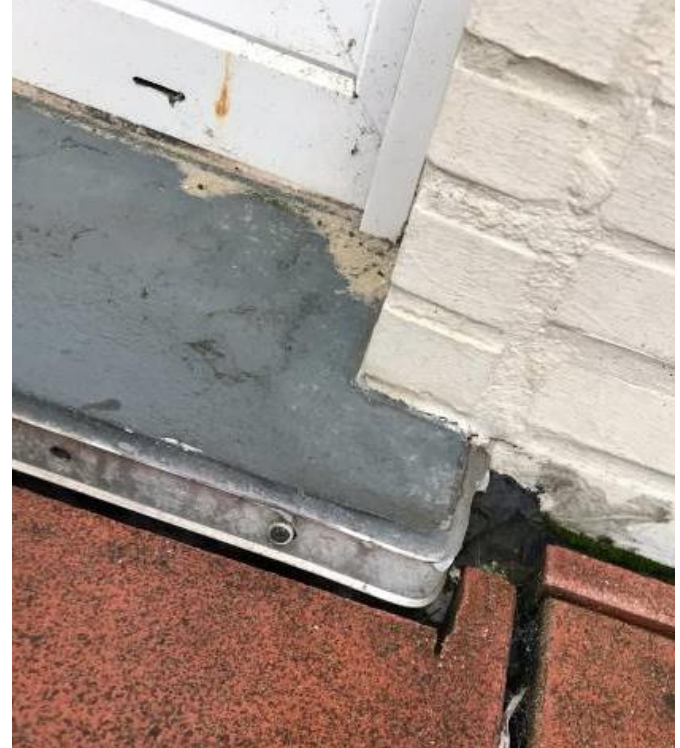
- Waterkering tegen dorpel/ onder dorpel?

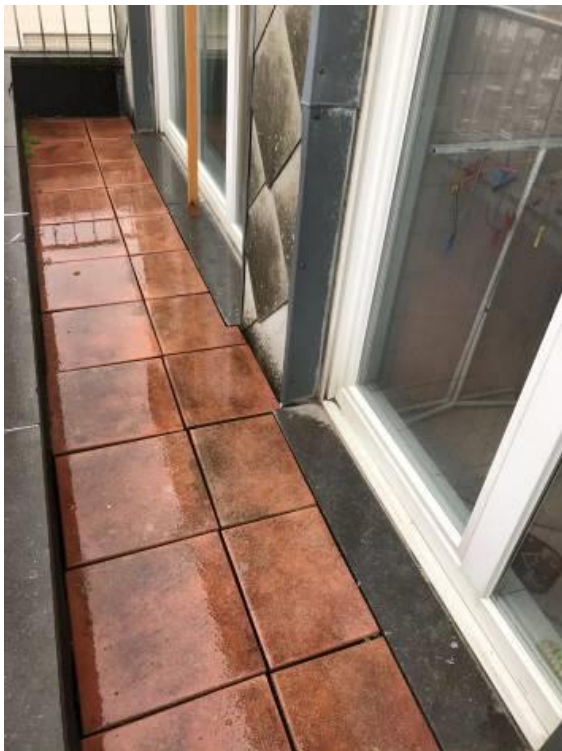
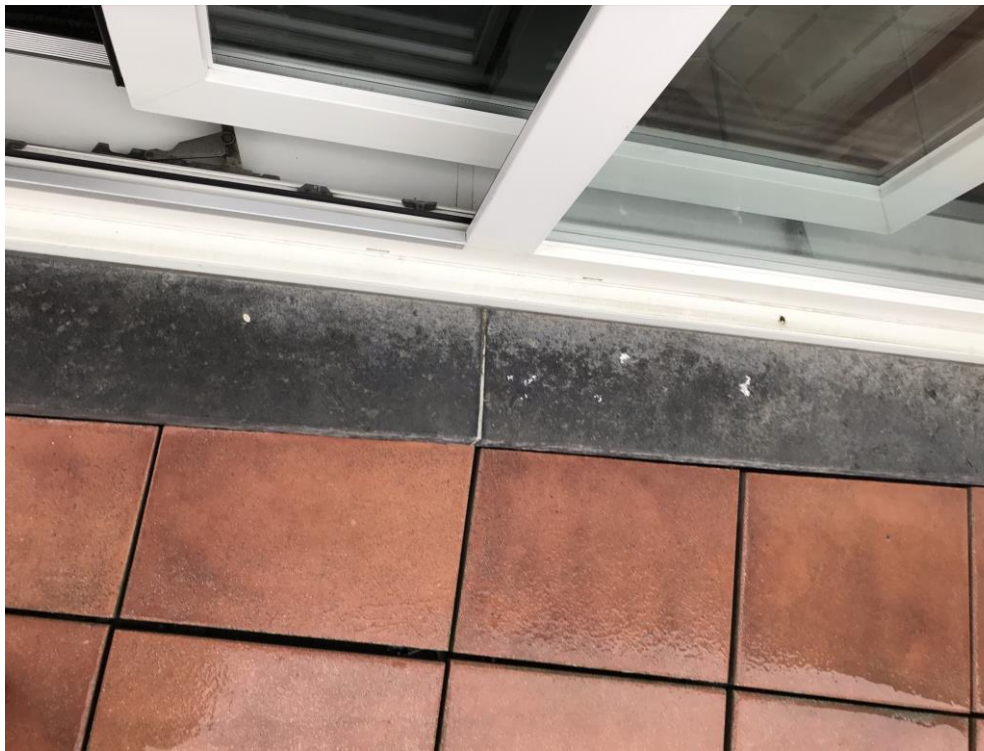
- Waterkering tegen dorpel/ onder dorpel?
- Aansluitdetails niet conform TV 244
 - Voeg tussen opstand en betegeling NIET ≥ 20 mm

- Uitbraak van bestaande dakopbouw dakterrassen
- Aansluitdetails aanpassen volgens TV 244

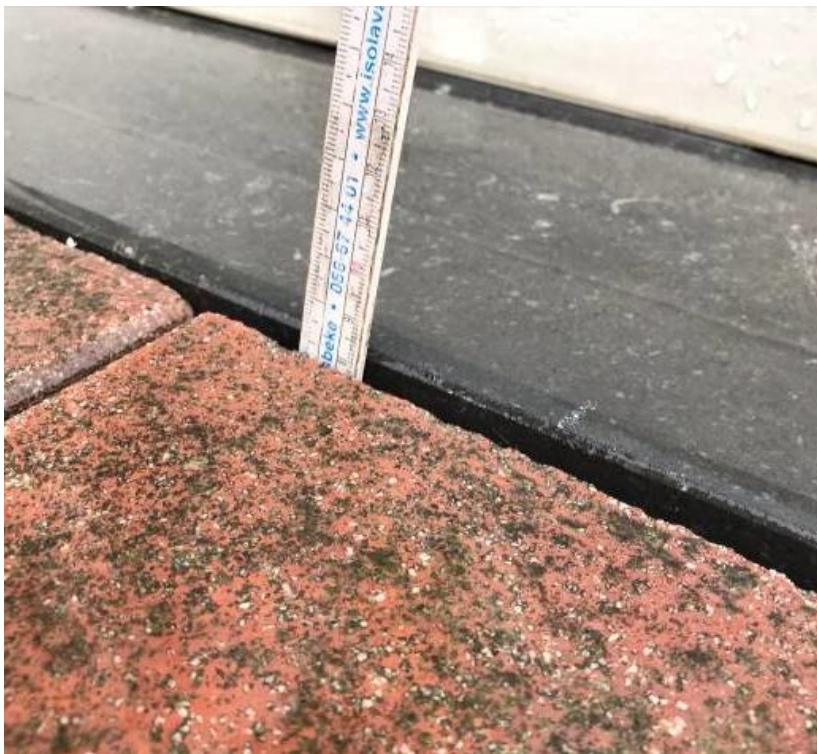
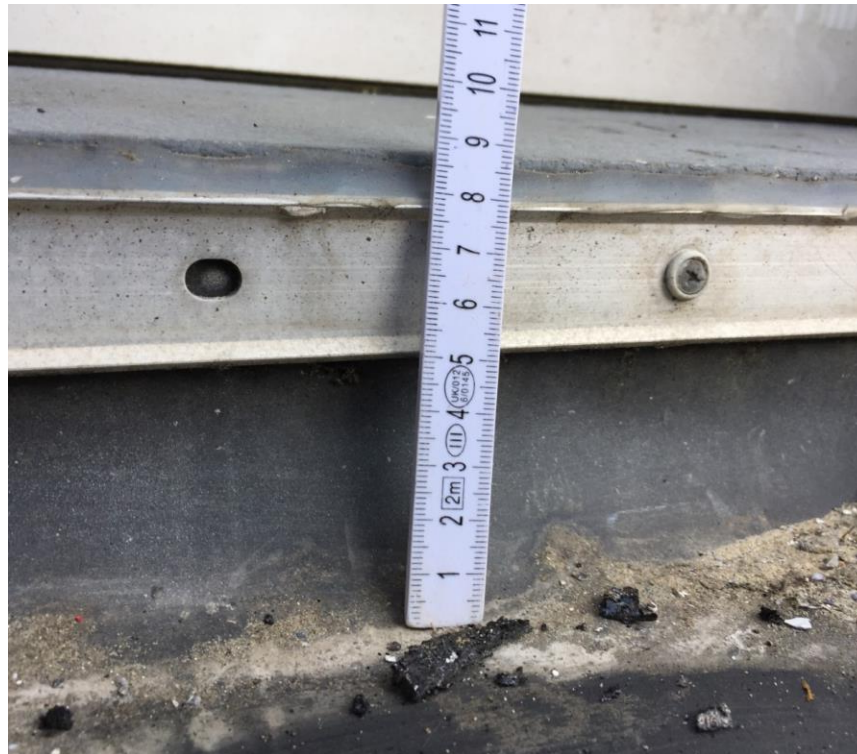
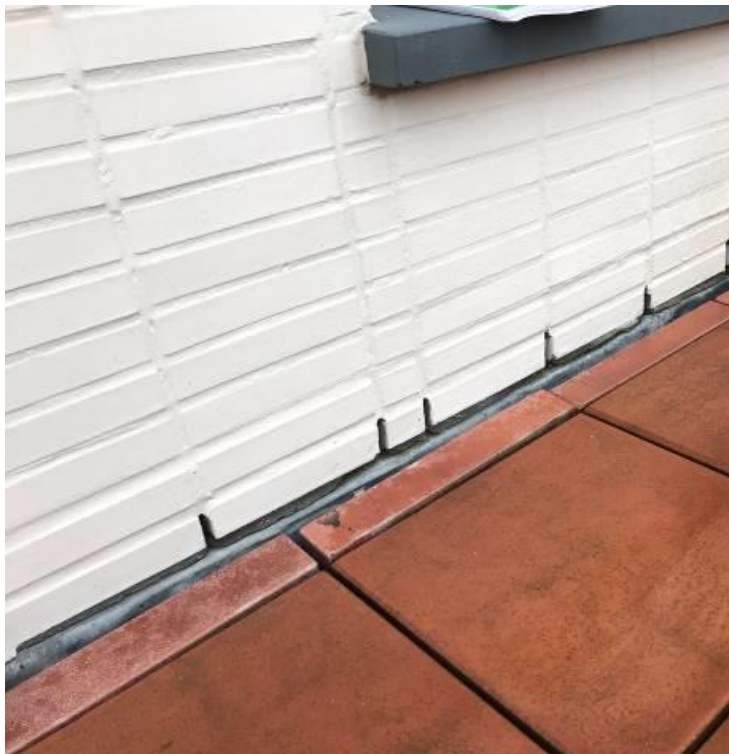
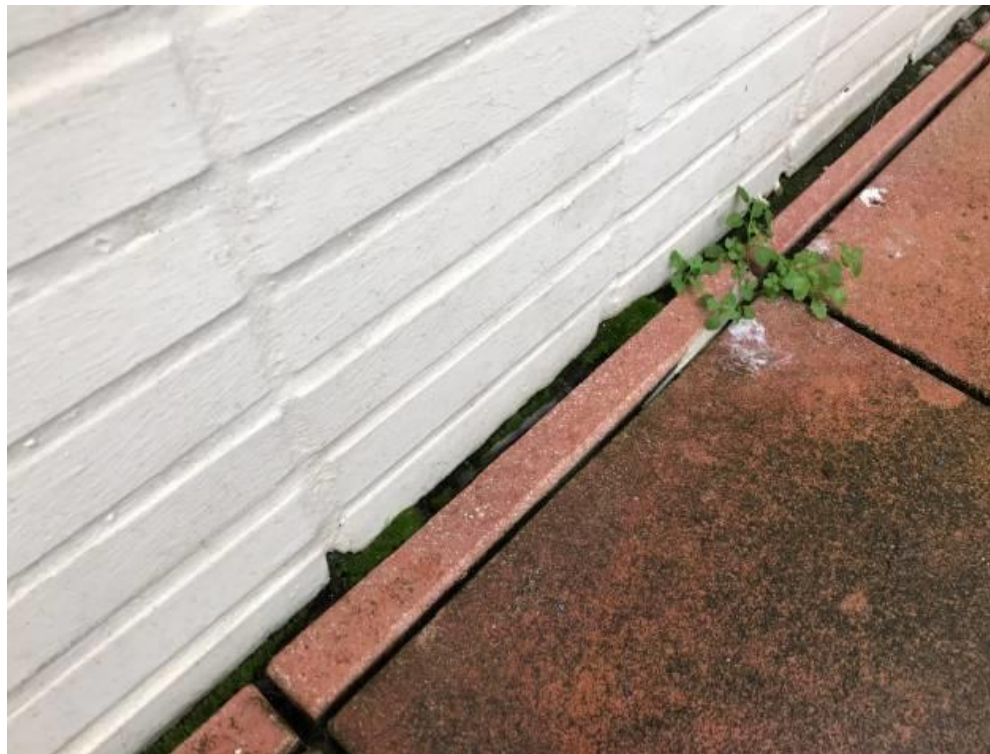
- Waterkering tegen dorpel/ onder dorpel?
- Aansluitdetails niet conform TV 244
 - Voeg tussen opstand en betegeling NIET ≥ 20 mm
 - Opstandhoogte NIET minstens 15 cm

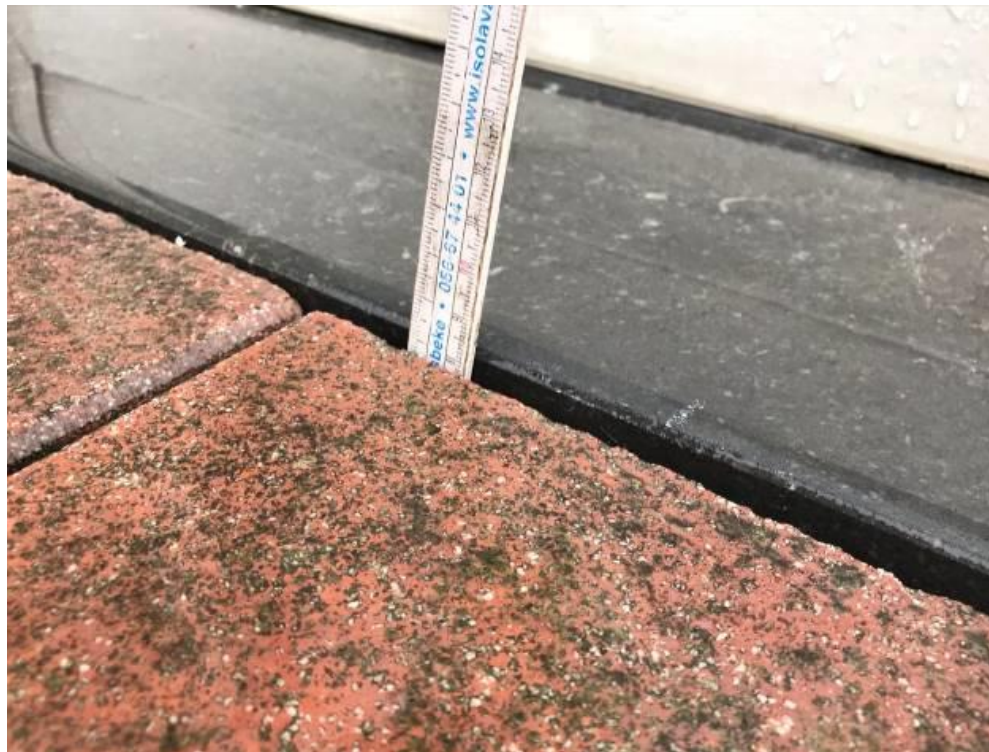
- Waterkering tegen dorpel/ onder dorpel?
- **Aansluitdetails niet conform TV 244**
 - Voeg tussen opstand en betegeling ≥ 20 mm
 - Opstandhoogte NIET minstens 15 cm
 - de opstand NIET minstens 50 mm boven het peil van de tegels

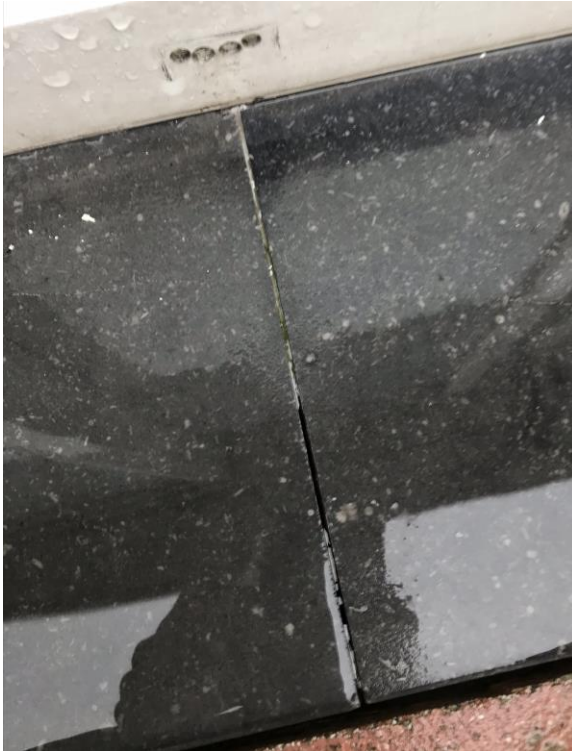
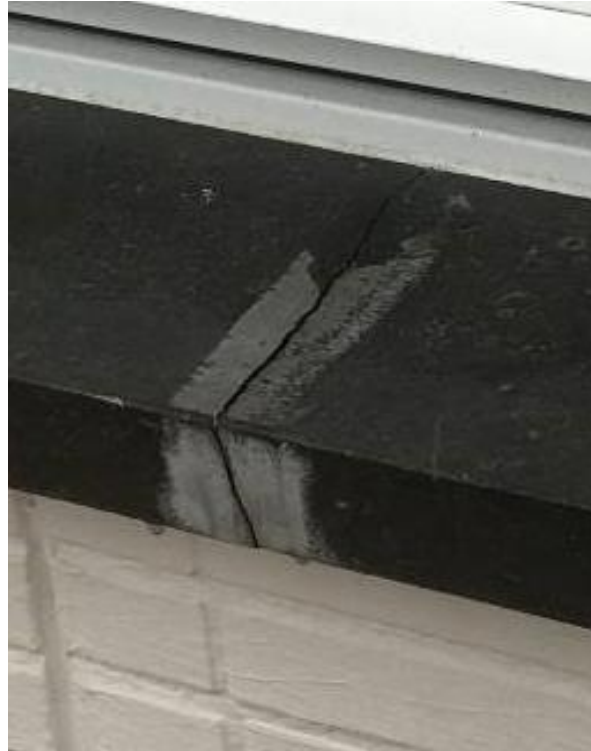
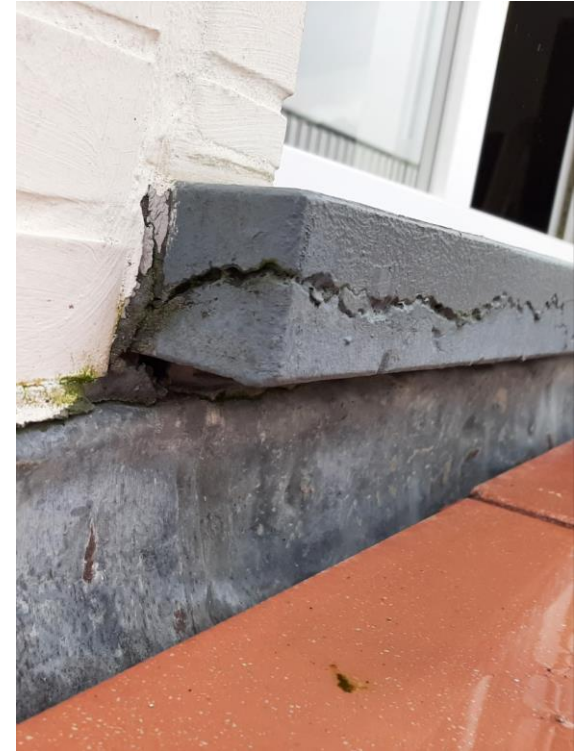
- Waterkering tegen dorpel/ onder dorpel?
- Aansluitdetails niet conform TV 244
 - Voeg tussen opstand en betegeling ≥ 20 mm
 - Opstandhoogte minstens 15 cm
 - de opstand NIET minstens 50 mm boven het peil van de tegels
- Ontbrekende voegen en barsten

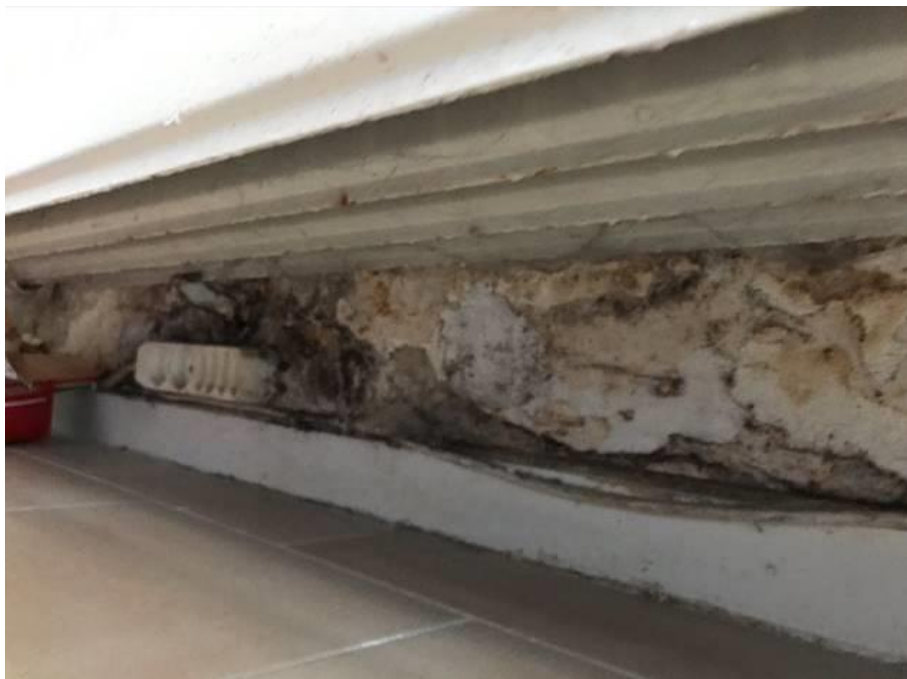
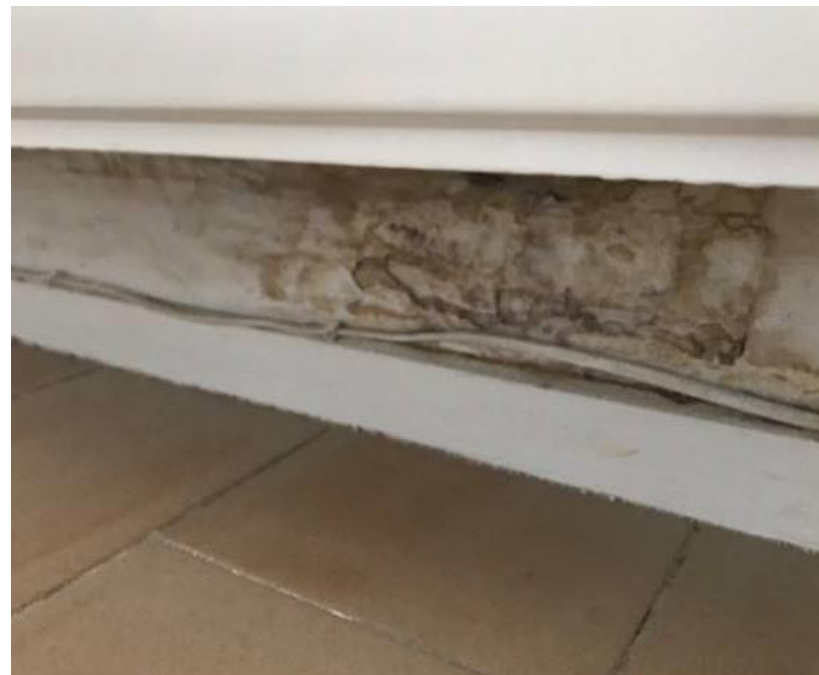
- Waterkering tegen dorpel/ onder dorpel?
- Aansluitdetails niet conform TV 244
 - Voeg tussen opstand en betegeling ≥ 20 mm
 - Opstandhoogte minstens 15 cm
 - de opstand NIET minstens 50 mm boven het peil van de tegels
- Ontbrekende voegen en barsten
- Infiltraties aanpalende appartementen
