VOORONDERZOEK RENOVATIE DAKTERRASSEN

residentie Galion, Fragate en Caravelle

Visueel onderzoek:

- dakterrassen
- aanpalende gevels
- platte daken achtergevels met aanpalende gevels
- dekstenen
- borstweringen en zichtschermen

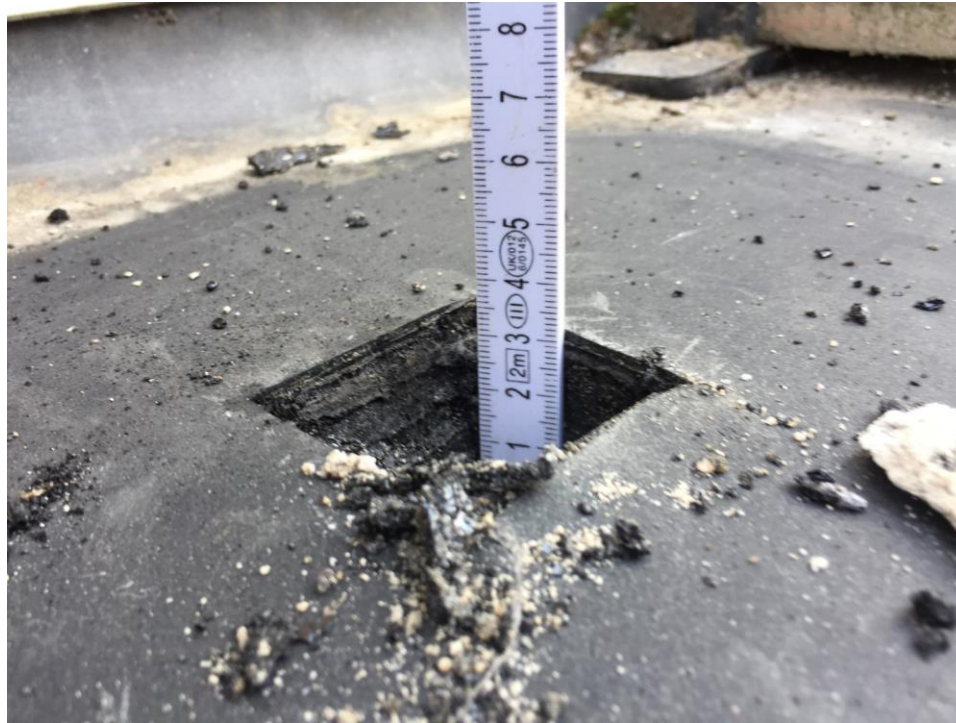
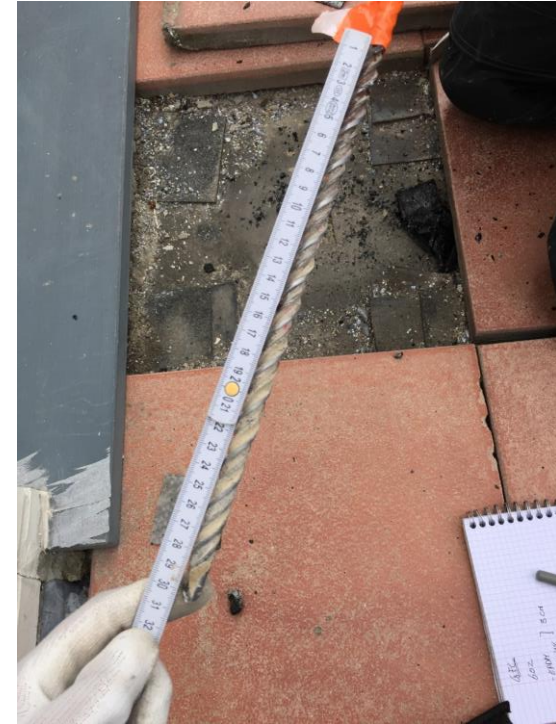
- De opbouw is vergelijkbaar;
 - Betonnen betegeling; dikte 4cm
 - EPDM dichting op roofing; dikte ong. 3 cm
 - Chape; dikte ong. 27 cm
- Er werd geen isolatie vastgesteld
- Totale hoogte vanaf betonplaat tot bovenzijde dorpel ongeveer 38,5 cm.
- Bij de sondering uitgevoerd op het platte dak aan de 'binnenzijde' van het gebouw werd een droge opbouw vastgesteld.

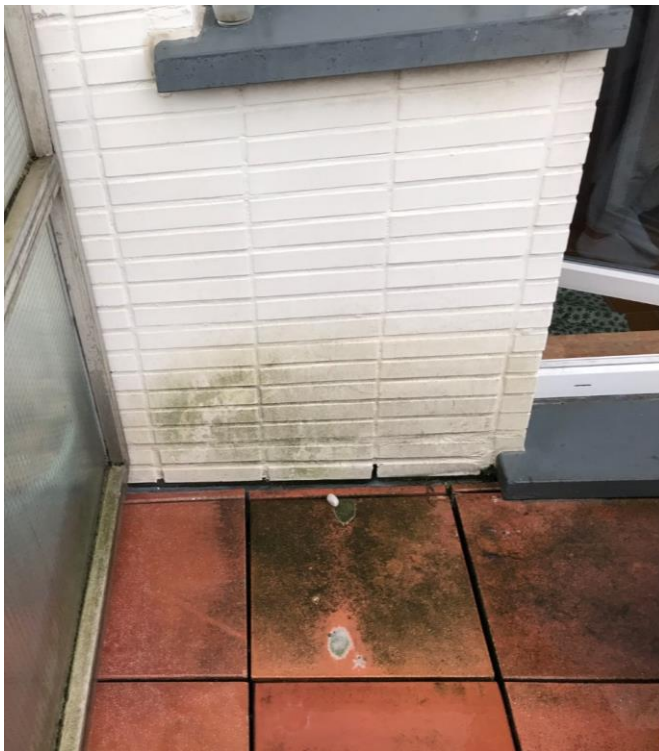
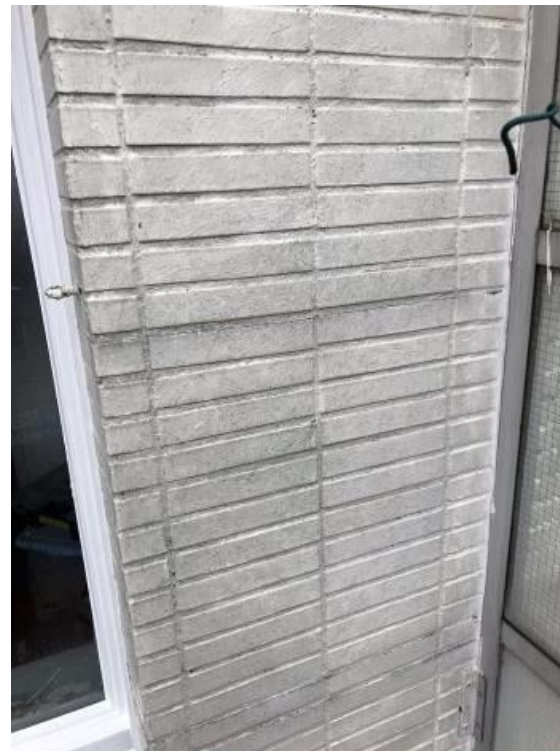
- Vervuiling en mosvorming

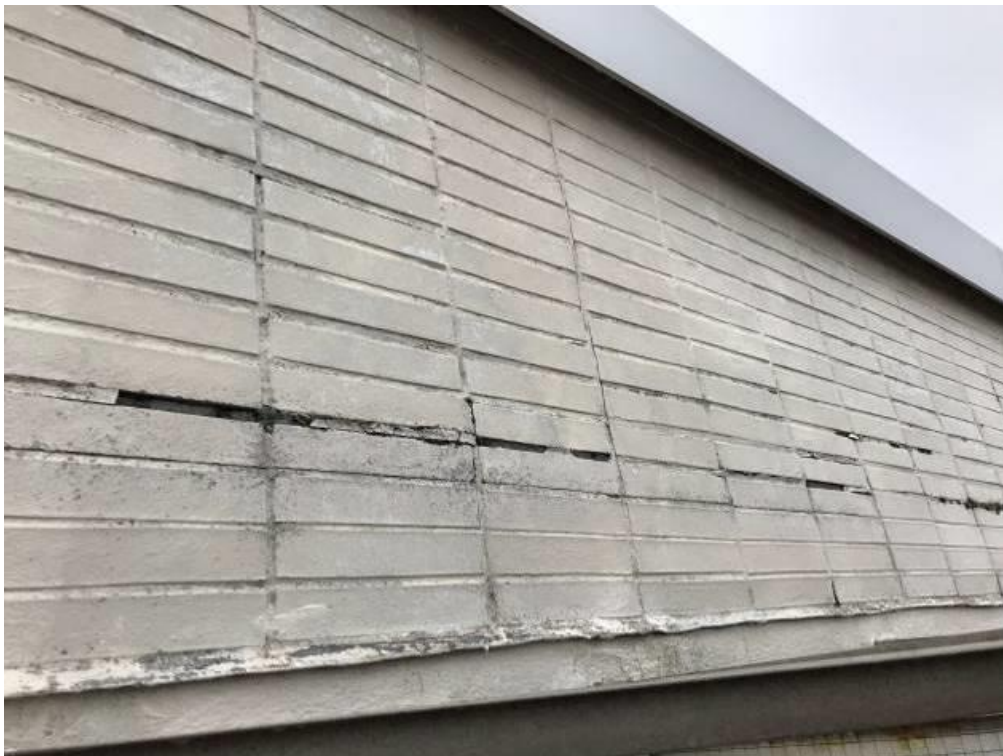
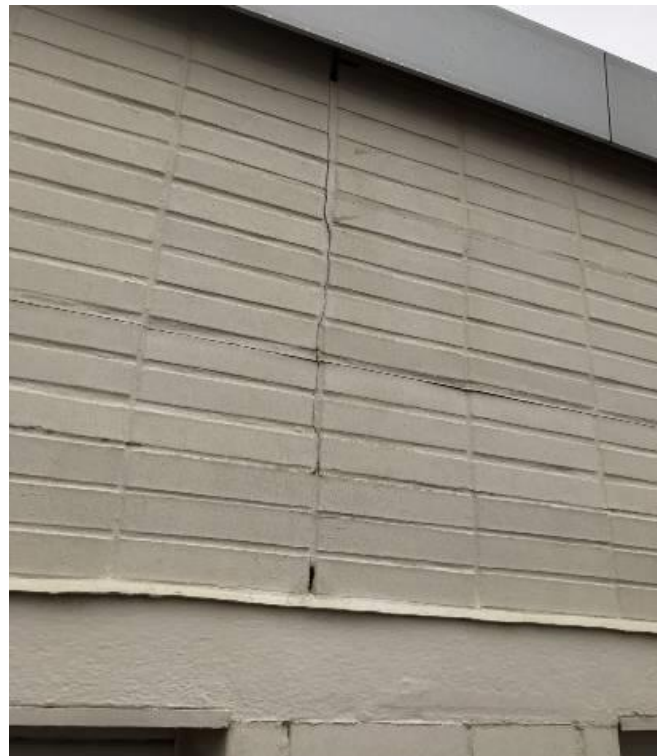
- Vervuiling en mosvorming
- Uitgedrukte voegen en barsten in gevelsteen

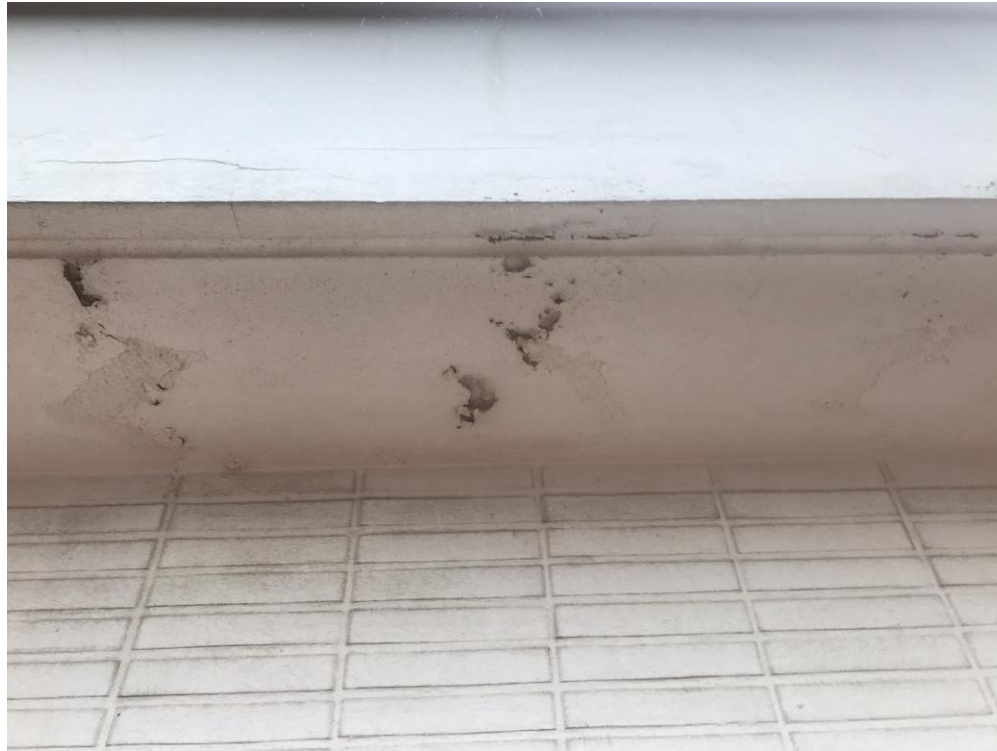
- Vervuiling en mosvorming
- Uitgedrukte voegen en barsten in gevelsteen
- **Afbladderende coating**

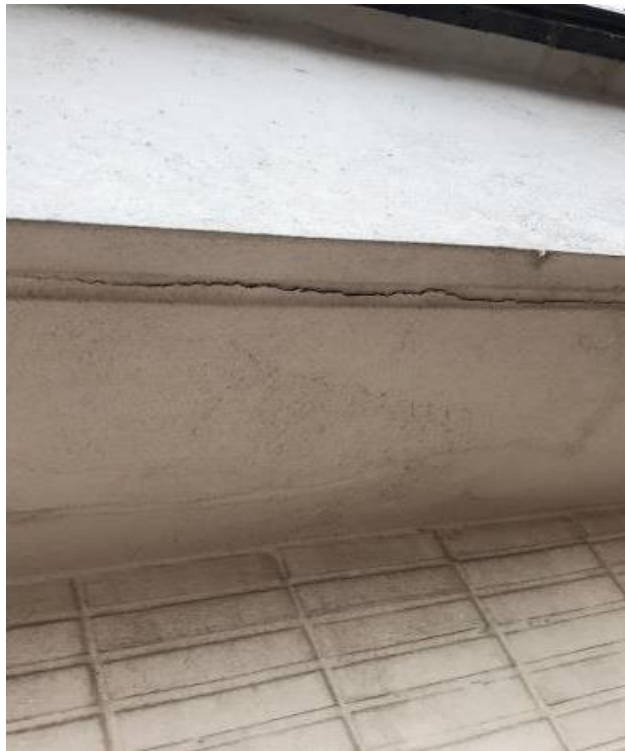
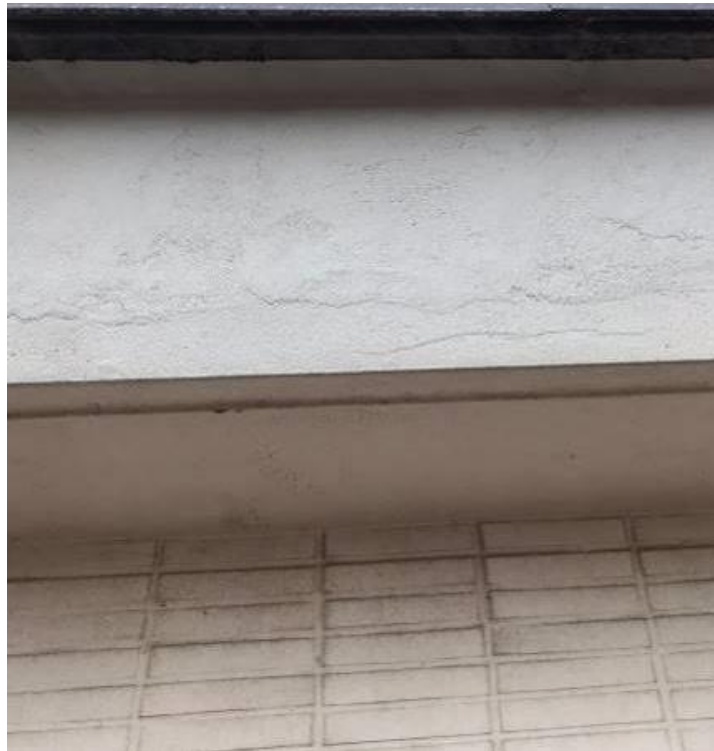
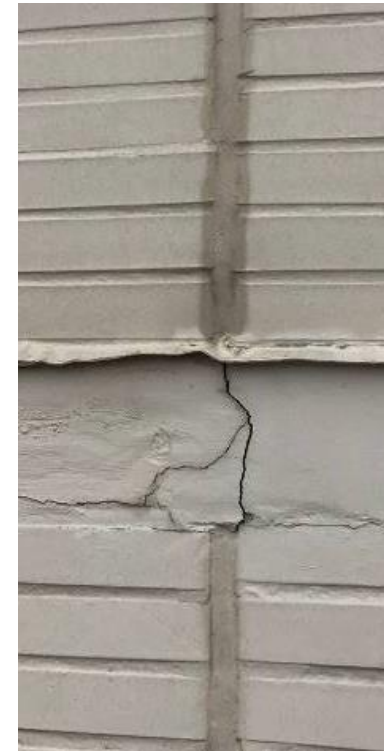
- Vervuiling en mosvorming
- Uitgedrukte voegen en barsten in gevelsteen
- Afbladderende coating
- **Scheurvorming in de betonelementen**

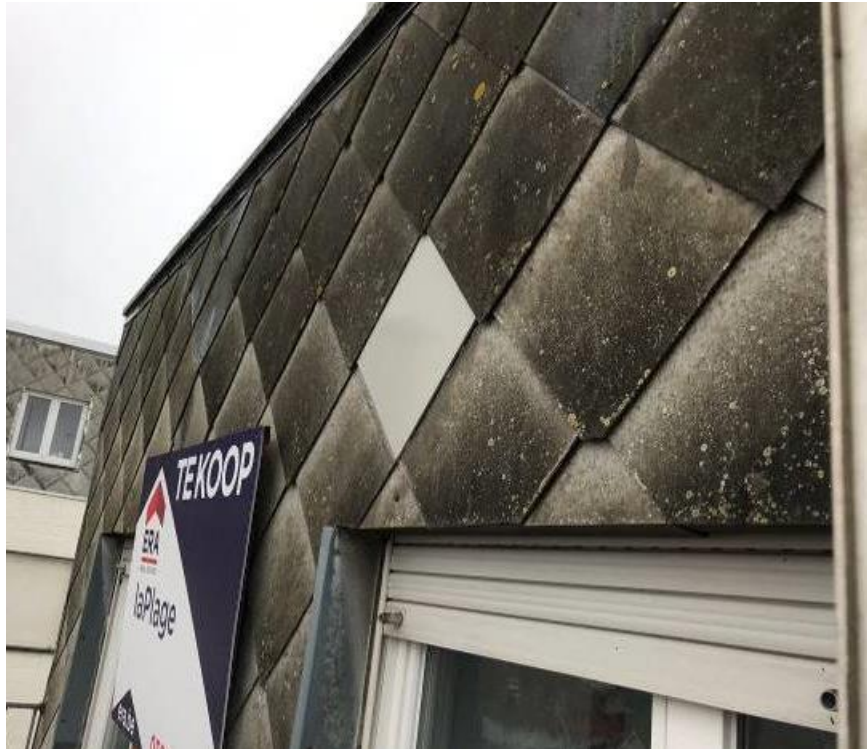
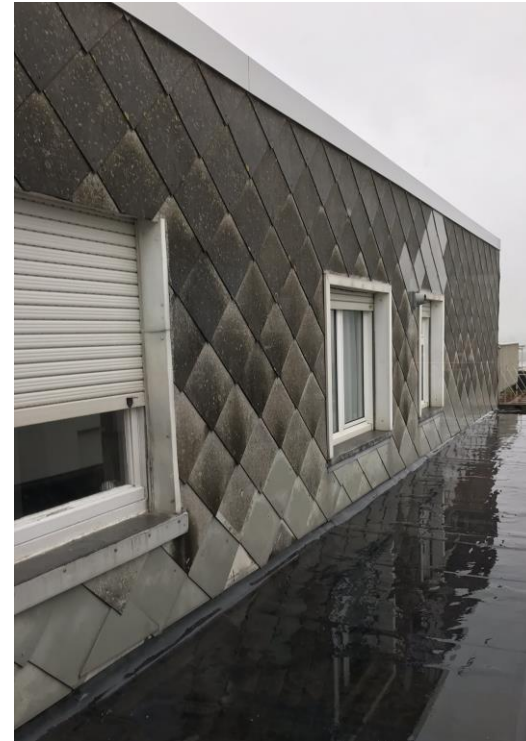
- Vervuiling en mosvorming
- Uitgedrukte voegen en barsten in gevelsteen
- Afbladderende coating
- Scheurvorming in de betonelementen
- **Asbesthoudende leien**

- Uitbraak van bestaande dakopbouw dakterrassen
- Aansluitdetails aanpassen volgens TV 244
- Plaatsen van bijkomend tappunt om helling te verkleinen
- **Aanpalende gevels en betonelementen aanpakken**
 - **Verwijderen asbesthoudende gevelleien -> staat gevel achter leien?**
