VERSLAG PLAATSBEZOEK EN VOORONDERZOEK

Dossiernr.: 1071LMB

Project: Oriënterend onderzoek van de achtergevel van residentie "La Maison Blanche"
Adres: Zeedijk 365
8434 Westende

Opdrachtgever/Bouwheer: VME residentie "La Maison Blanche"
voor wie optreedt ERA La Plage
Adres: Distellaan 34
8434 Westende

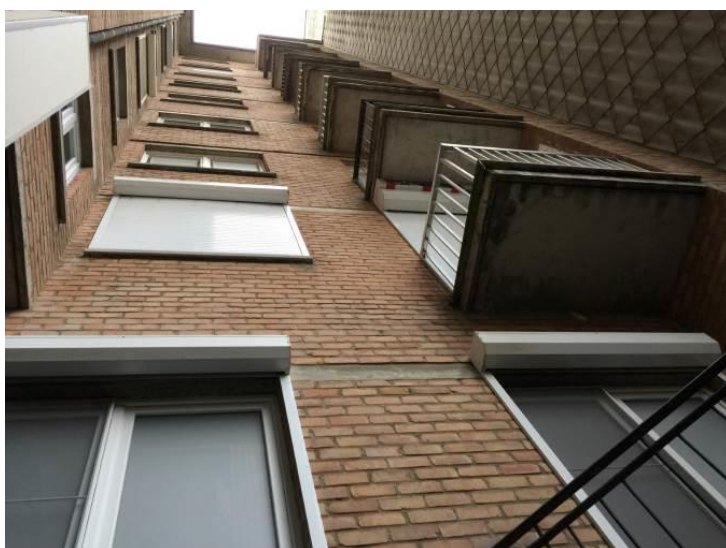
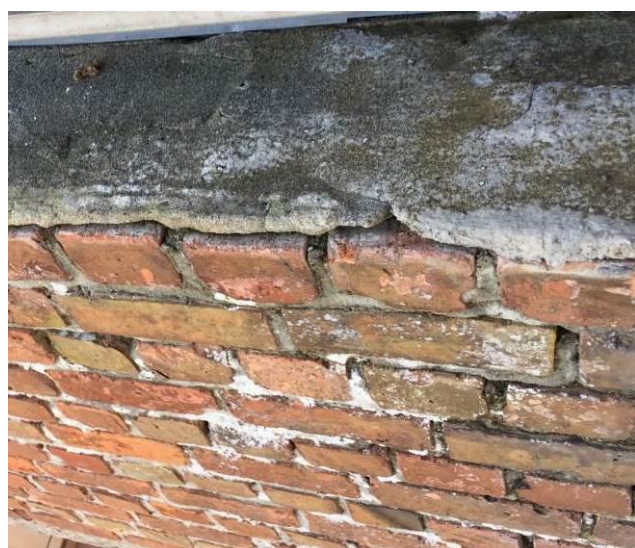
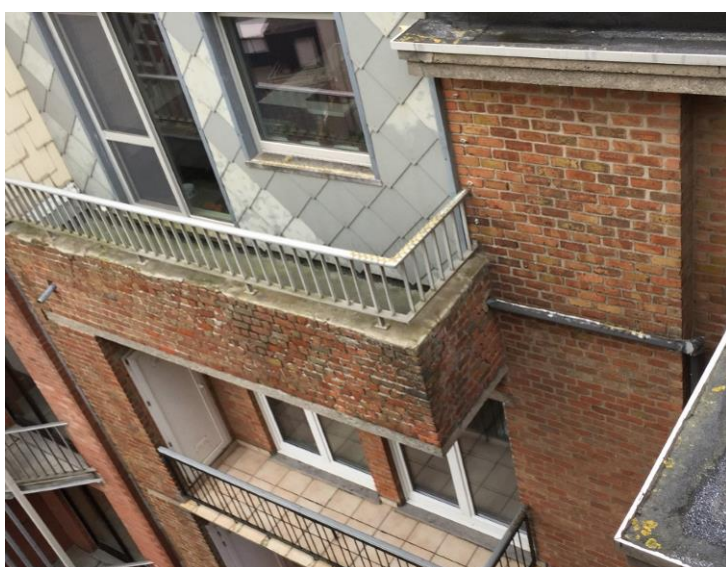
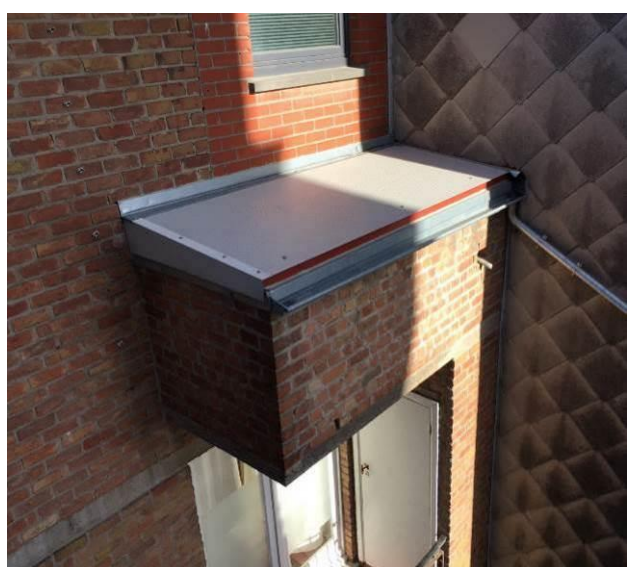
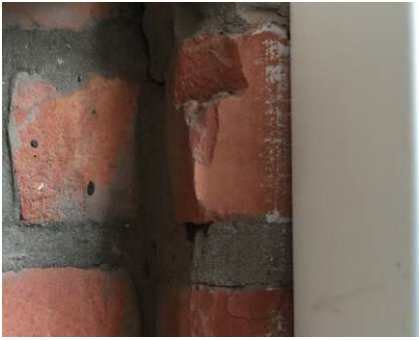
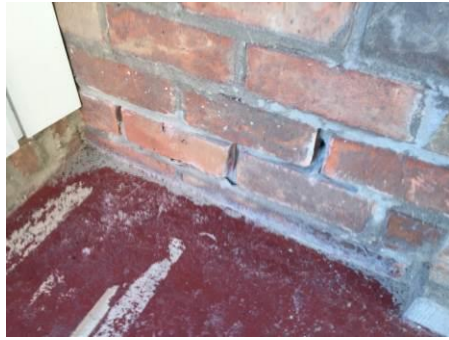
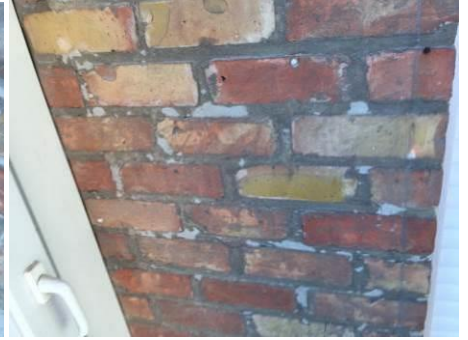
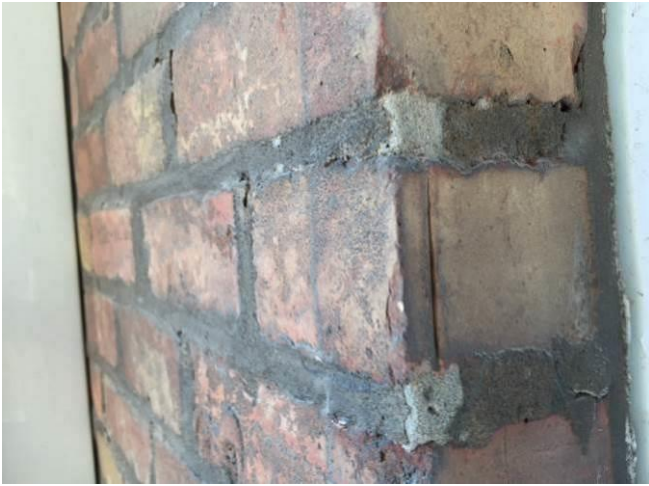
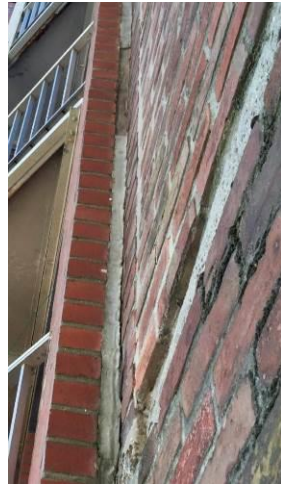
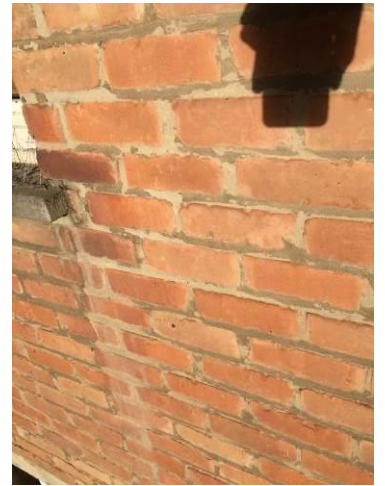
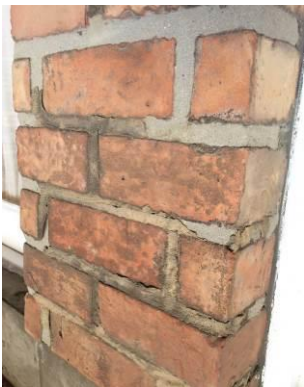
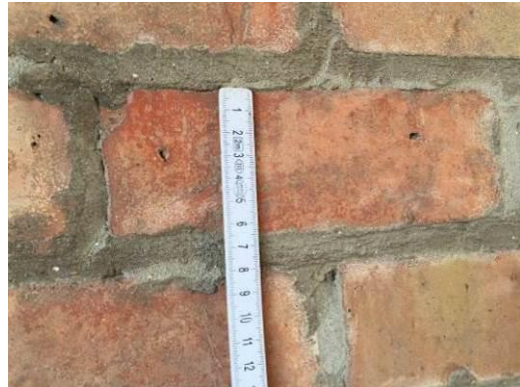
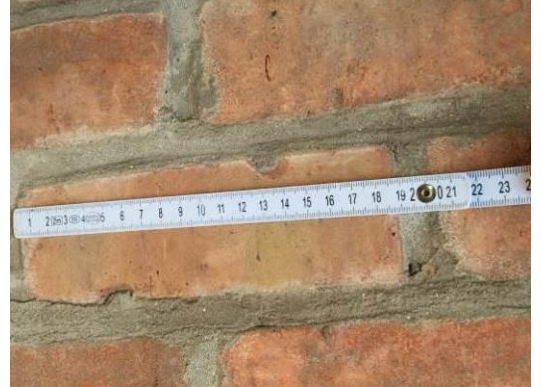
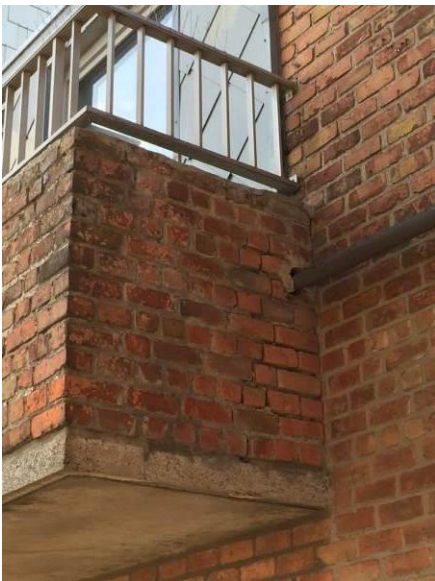
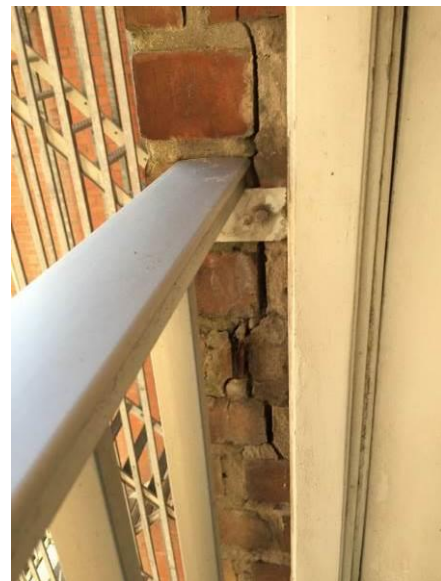
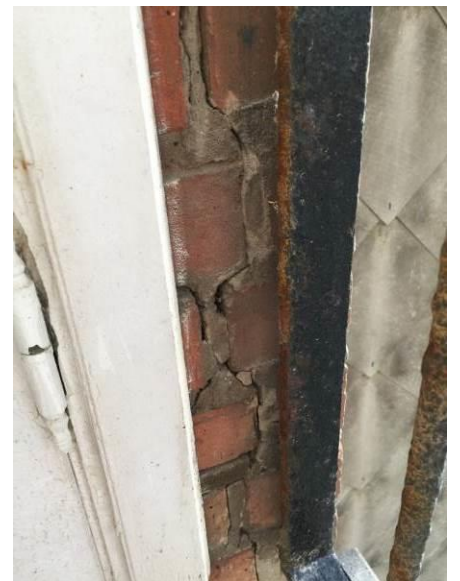
- Oude metselstenen, doorgaans kloek met grote sterkte en lange levensduur.
- Gevel algemeen: gemetst in enkel steenverband.
- Uitzondering voor dakopstand balkon en uitbouw verdieping 8: hier dubbel verband vaststelbaar.
- Verdieping 8 rechtsboven, boven de uitbouw is een andere, nieuwere steen aangewend.
- Geen open stootvoegen te bespeuren
- Bovenzijde van opstand balkon verdieping 8 is louter gecementeerd.
- Her en der een schilfering of brokje uit
- Her en der haarscheuren in stenen en voegen
- Her en der uitbrokkelende voegen
- Her en der kristalliserende voegen
- Algeheel optredende vervuiling van stenen en voegwerken
- Voegwerken bevatten algeheel meerdere kleuren, alsof reeds in het verleden voegherstellingen zijn gebeurd
- Schade en vervuiling merkbaar ernstiger langs de opstand van balkon verdieping 8.

Het vastgestelde schadebeeld is vrij beperkt. In hoofdzaak een periodiek herstel van de voegen, maar doorgaans niet alarmerend. Het duidt wel op een historie aan.

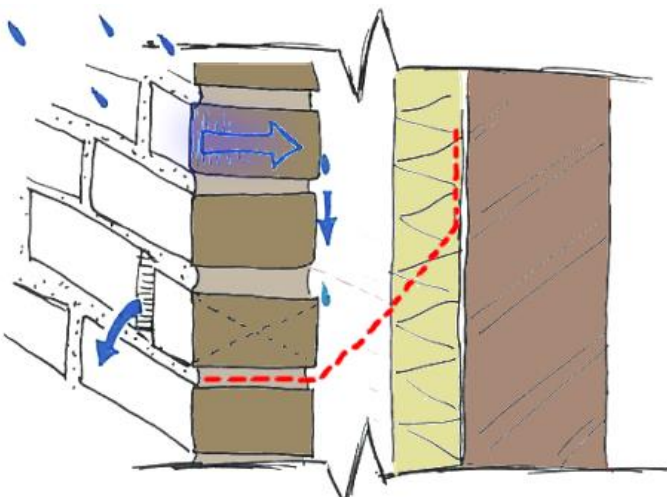
In het gevelmetselwerk van de residentie zijn geen open stootvoegen te bespeuren. Dit betekent dat de waterkering en uitdroging waarschijnlijk ondermaats presteren. De foto's zijn hier indicatief voor.

- ⇒ Om dit op te lossen is het belangrijk te voorzien dat wat erin gaat, er minstens even eenvoudig weer uit moet kunnen. Bij iedere spouwonderbreking dienen de nodige waterkeringen geplaatst te worden, met daarbij dan de nodige open stootvoegen alwaar het water kan evacueren.

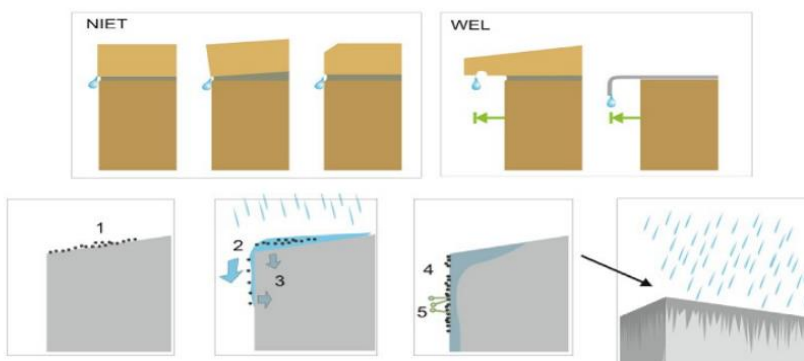
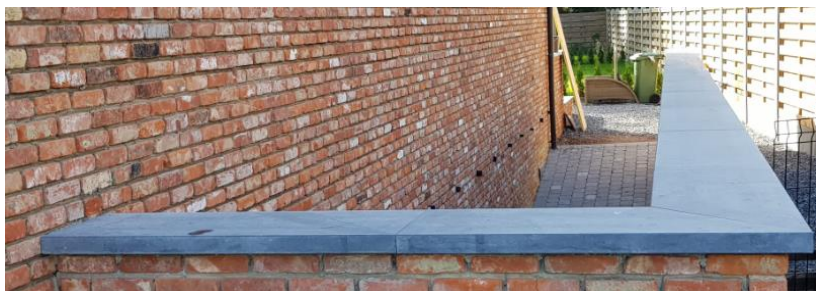
De gevelstenen van de opstand ter plaatse van de opstand van het balkon op verdieping 8 vertoont wat meer van de hierboven beschreven schadefenomenen. De oorzaak hiervan kan gevonden worden in het ontbreken van een correcte deksteen op deze opstand.

De opstand louter afgedekt met een mortellaag. Wegens de eigenschappen van de mortellaag is deze geen goede, noch duurzame, afdekking. Aanvullend zorgt dit er ook voor dat het water dat op deze bovenzijden valt, rechtstreeks op de voorzijde afloopt.

Dit resulteert dat via de bovenkant beduidend meer vocht in deze steenlagen terecht komt en de aanhorende schadepatronen nog versterkt worden.

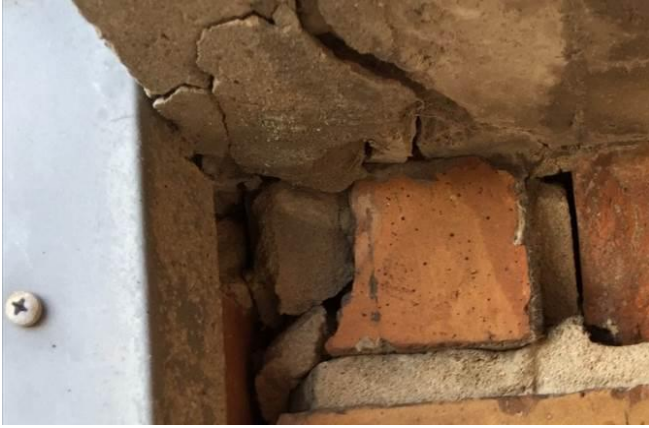
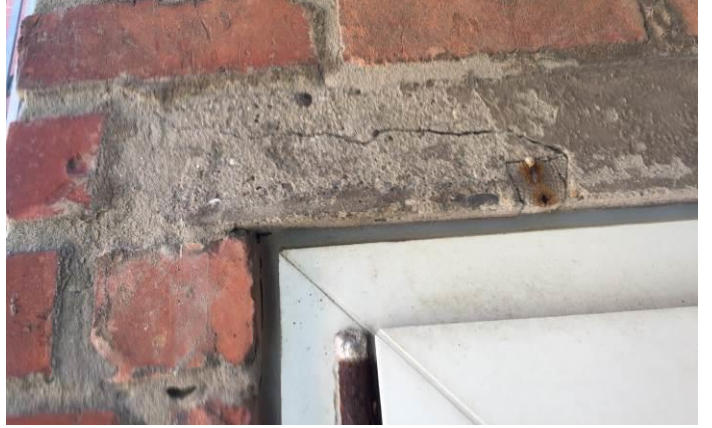
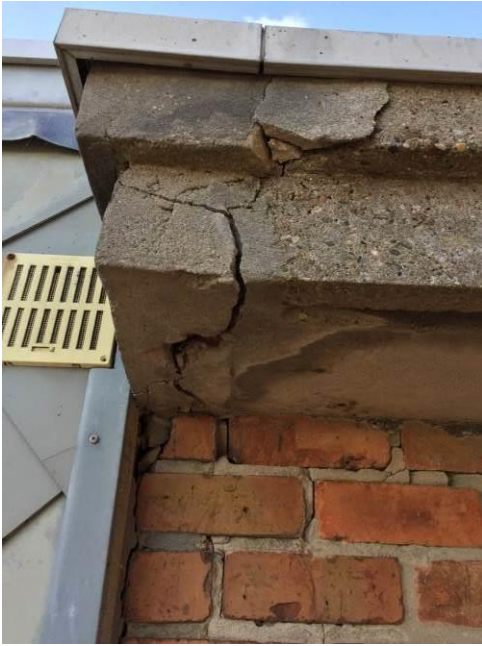
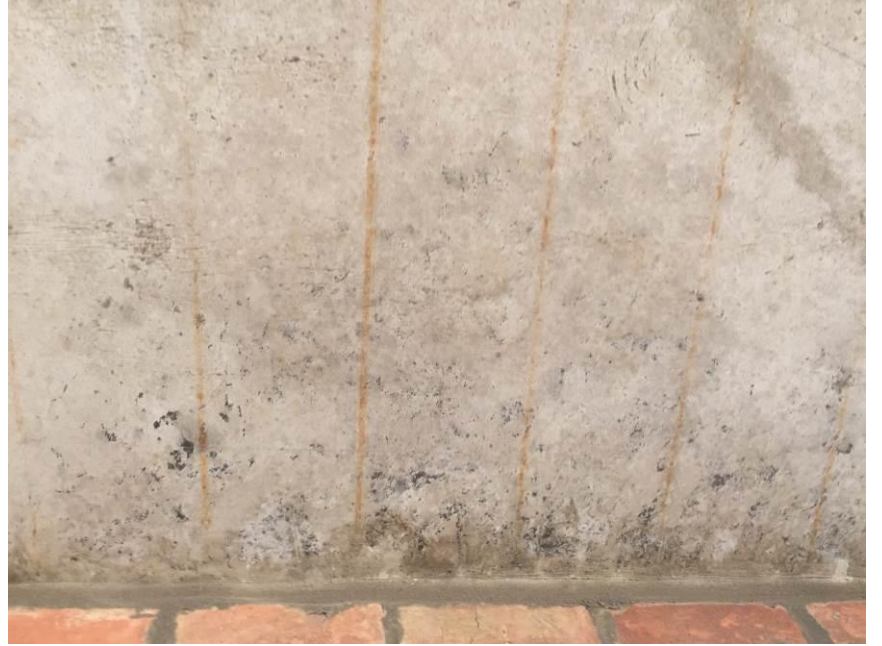
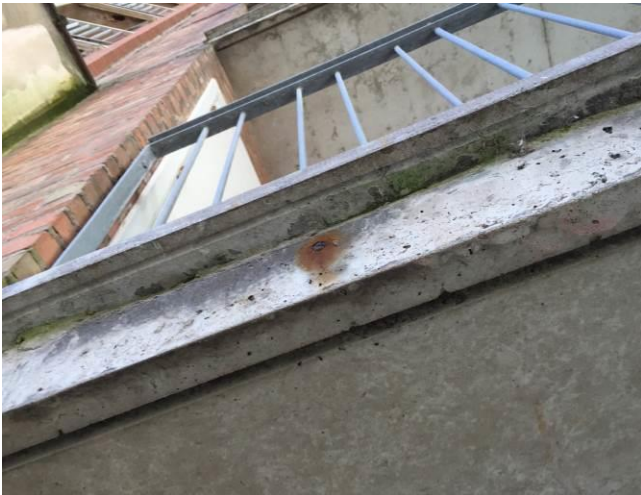
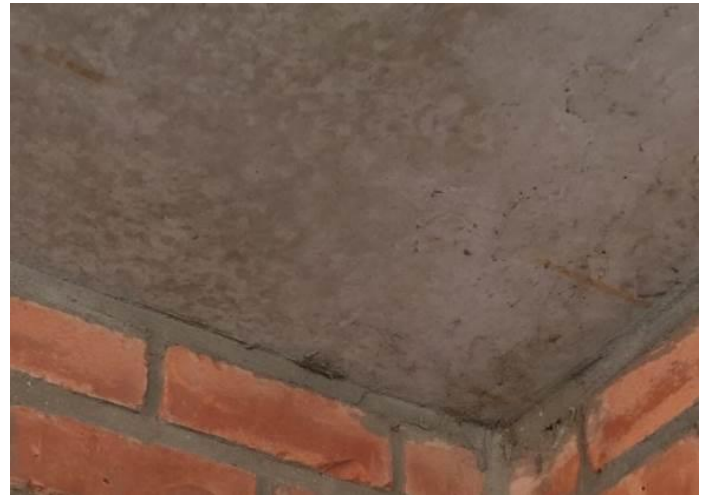
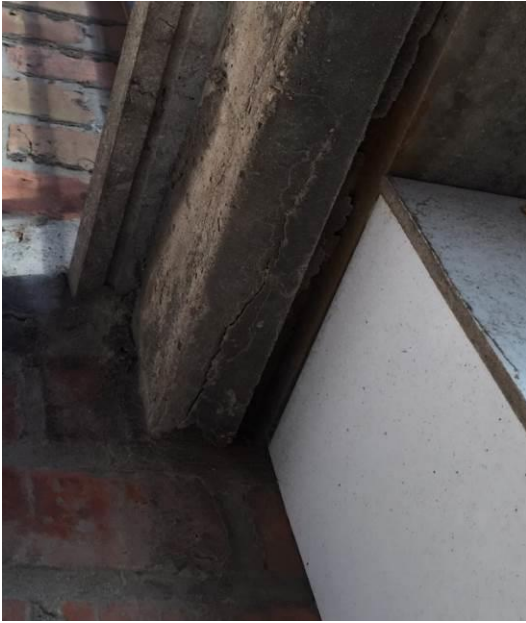
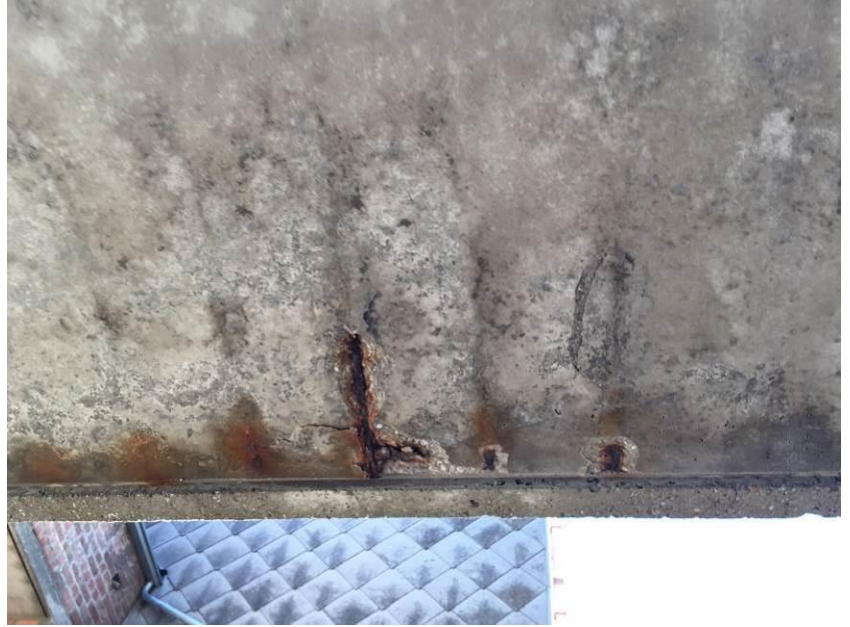
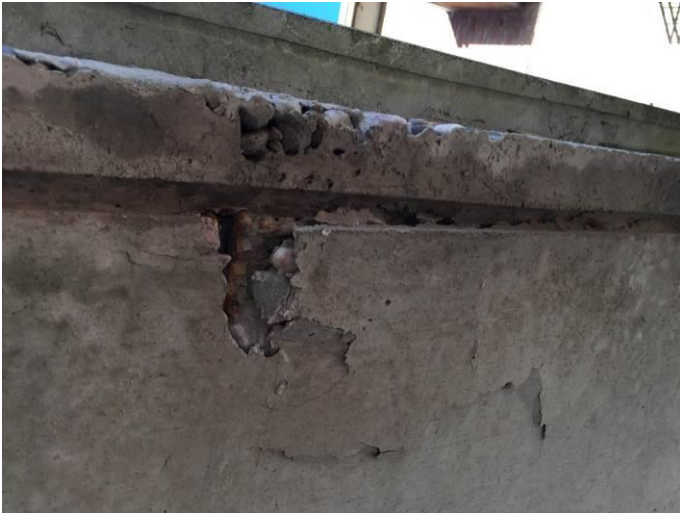
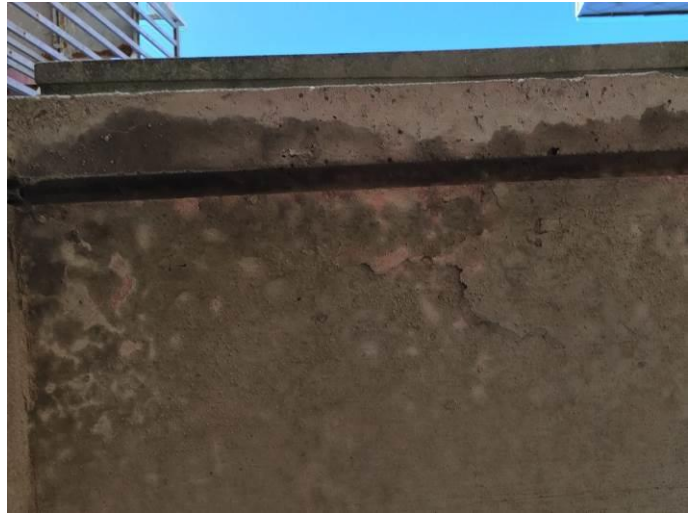
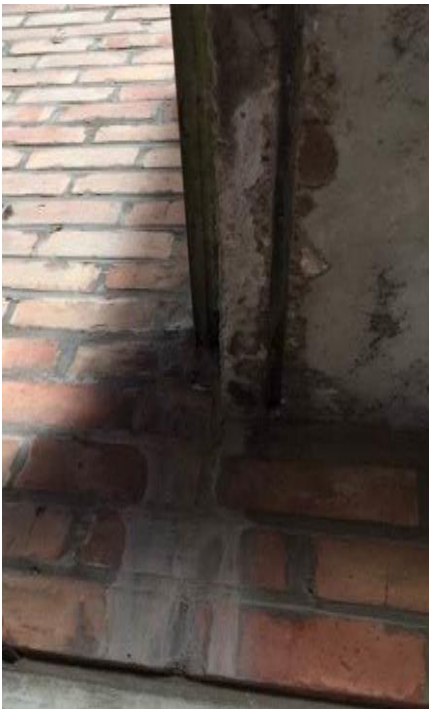
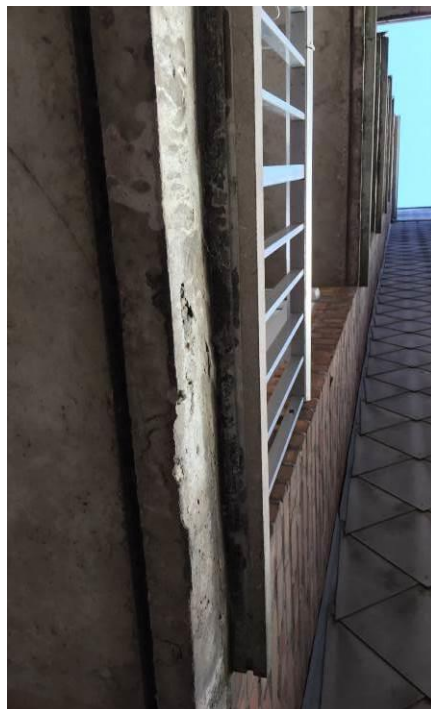
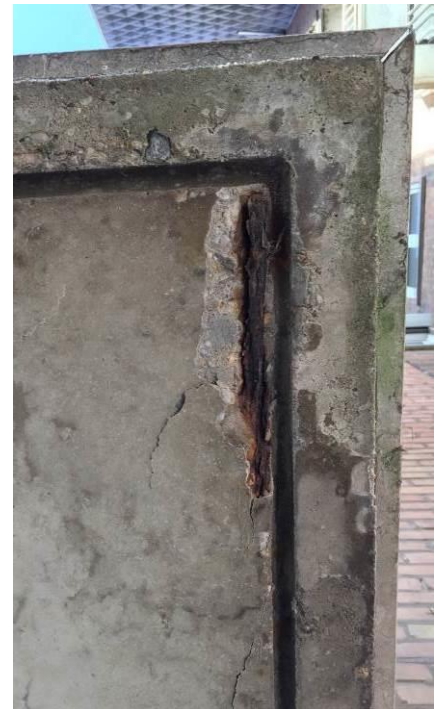
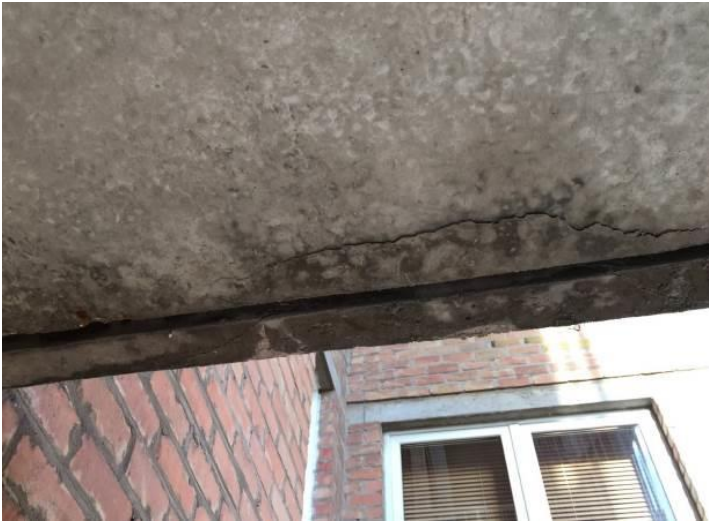
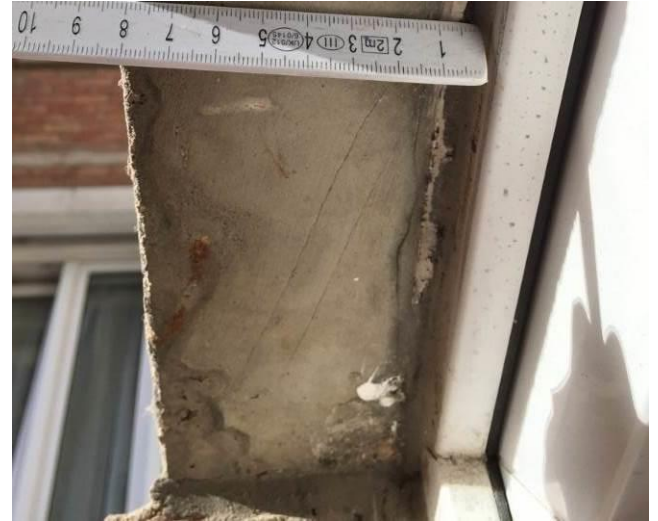
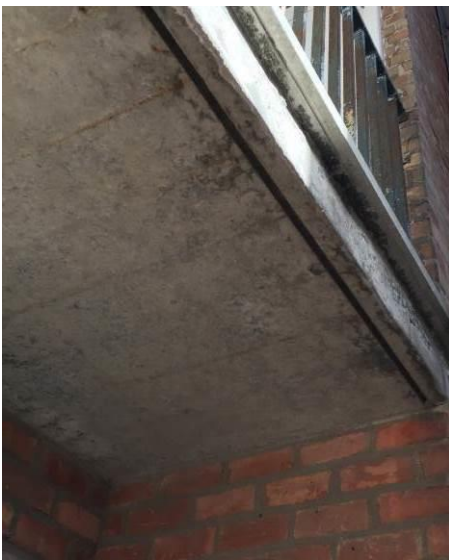
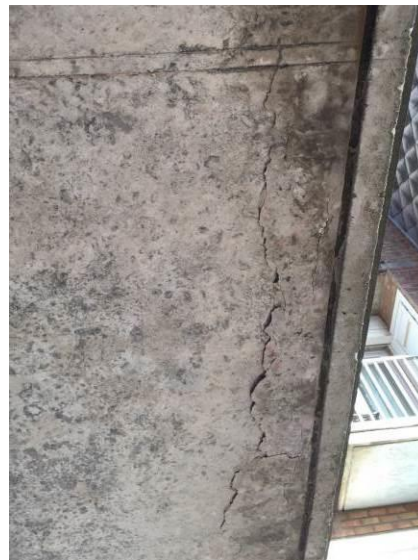
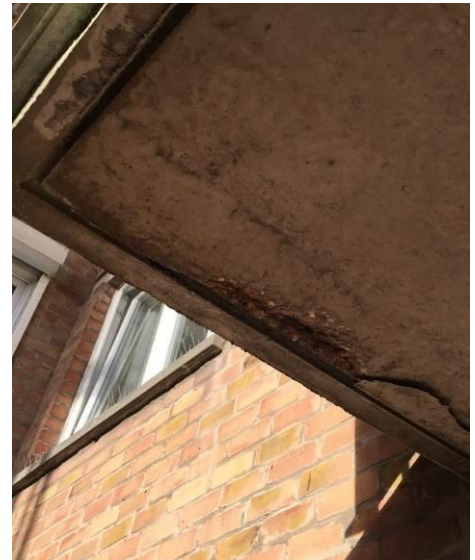
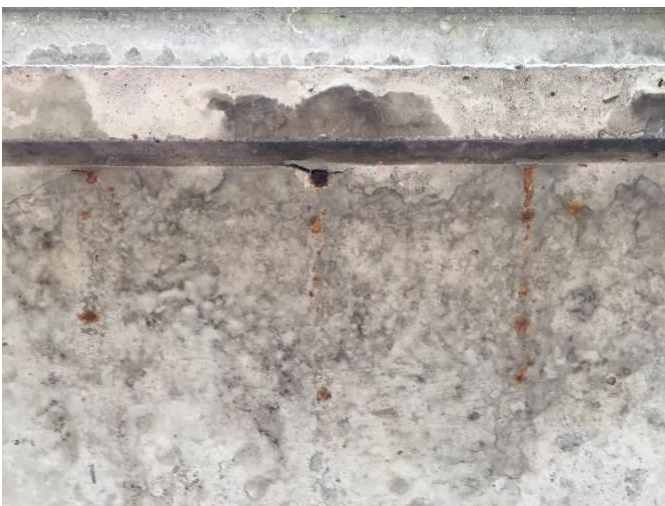
- Algehele vervuiling
- Aftekening van roest die door de beton komt.
- Barsten, zowel oppervlakkig, maar soms ook dieper.
- Afschilferende en afspringende stukken beton, dit vanop grote hoogte.
- Duidelijk wapeningschade vaststelbaar waar de beton afgesprongen is, kan / zal op termijn de stabiliteit in het gedrang brengen.
- Op sommige plaatsen ziet de schade er behoorlijk verregaand uit, op andere plaatsen lijkt dit visueel nog beperkt (doch dit kan aan de oppervlakte nog gemaskeerd zijn en intern wel reeds verder aangetast zijn).

Afgetoetst aan bovenstaande kan gesteld worden dat de betonschade toch reeds behoorlijk ver gevorderd is. Het is het beginnend zichtbaar worden van plaatselijke bruine plekkjes al ver voorbij, we zitten in het stadium waarbij de corrosie dermate ver zit dat er stukken beton barsten en afbrokkelen. Gezien deze schadefenomenen het optreden van bijkomende schade exponentieel versterken, is een aanpak vrij urgent.

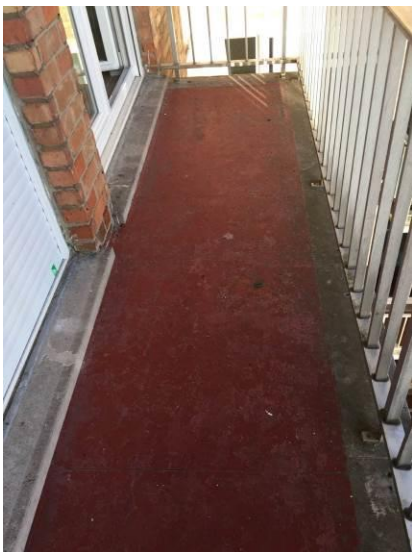
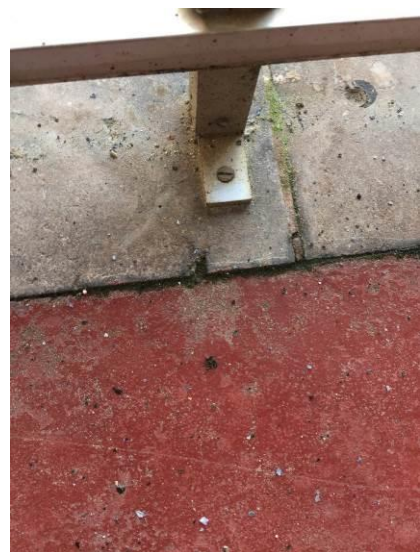
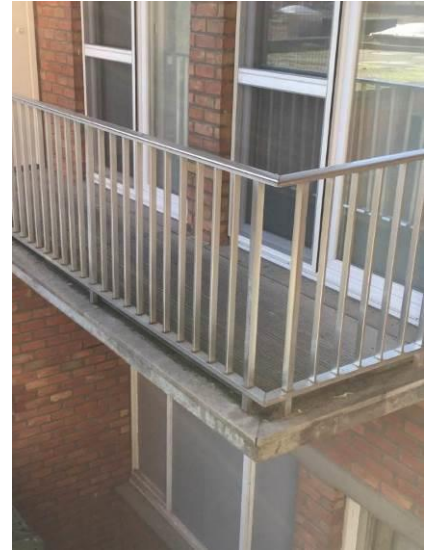
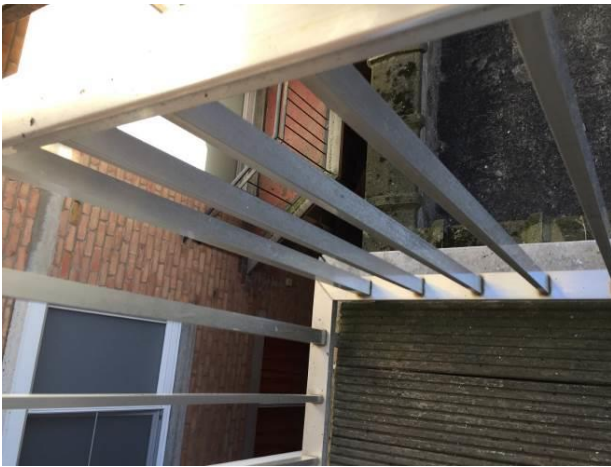
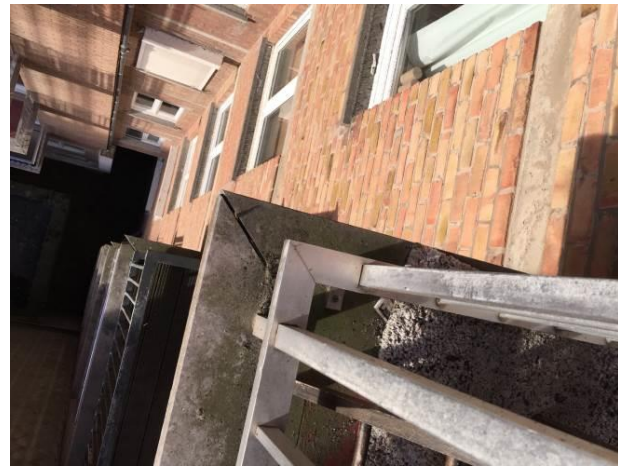
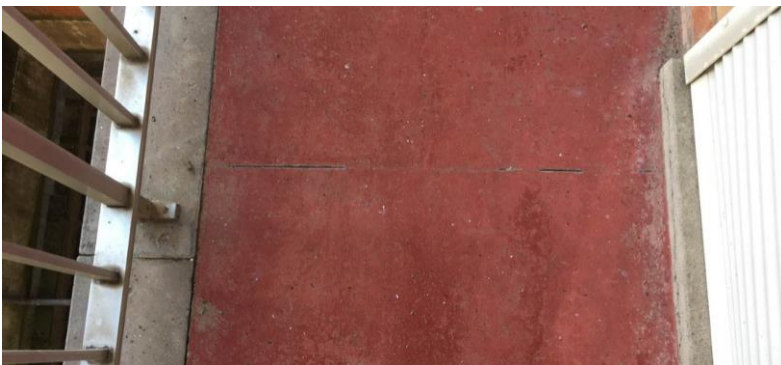
Balkons verdieping 8 is aangelegd in dakdichting, meer bepaald roofing.

- Vervuiling
- Levensduur van roofing nog in orde?

We kunnen niet onder de vloeren kijken, maar we vermoeden dat een eigenlijke dakdichting ontbreekt. Indien er wel een dichtingslaag onder de vloer zit, zal deze niet op een correcte, waterdichte manier voorzien zijn.

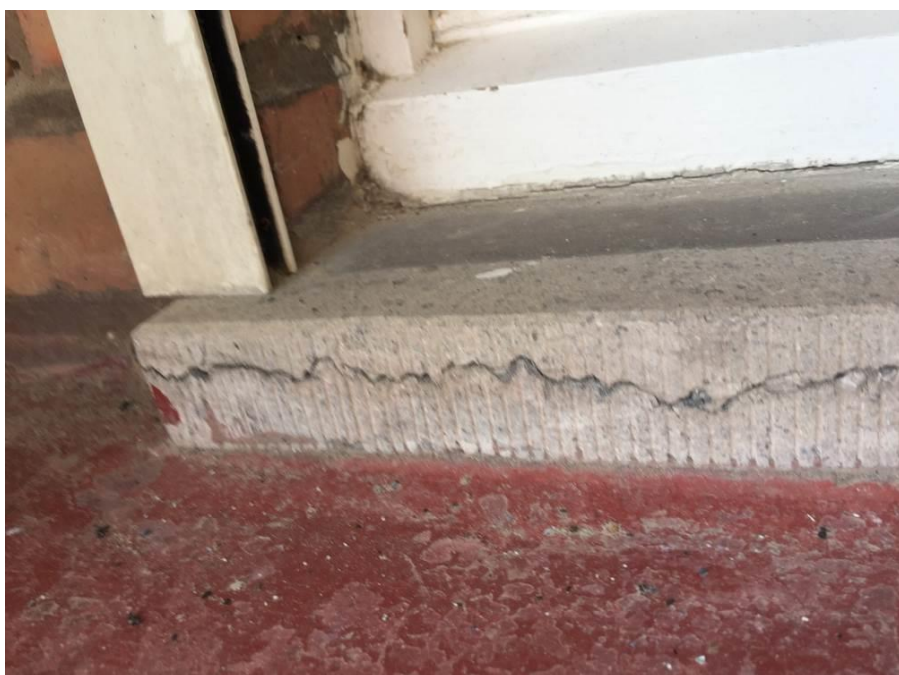
Algemeen bedraagt de opstand tussen terrasvloer en binnen de dikte van de raamdorpel.

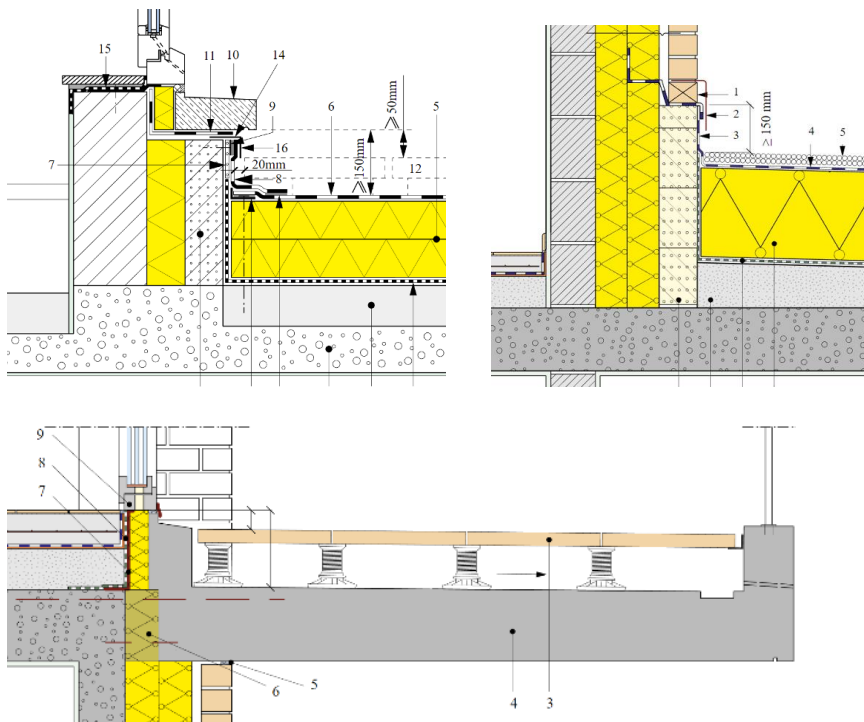
Het balkon van verdieping 8 heeft onder de dorpel nog wat opstand bijkomende opstand en ligt hiermee een stuk beter ten opzichte van die Technische Voorschriften.

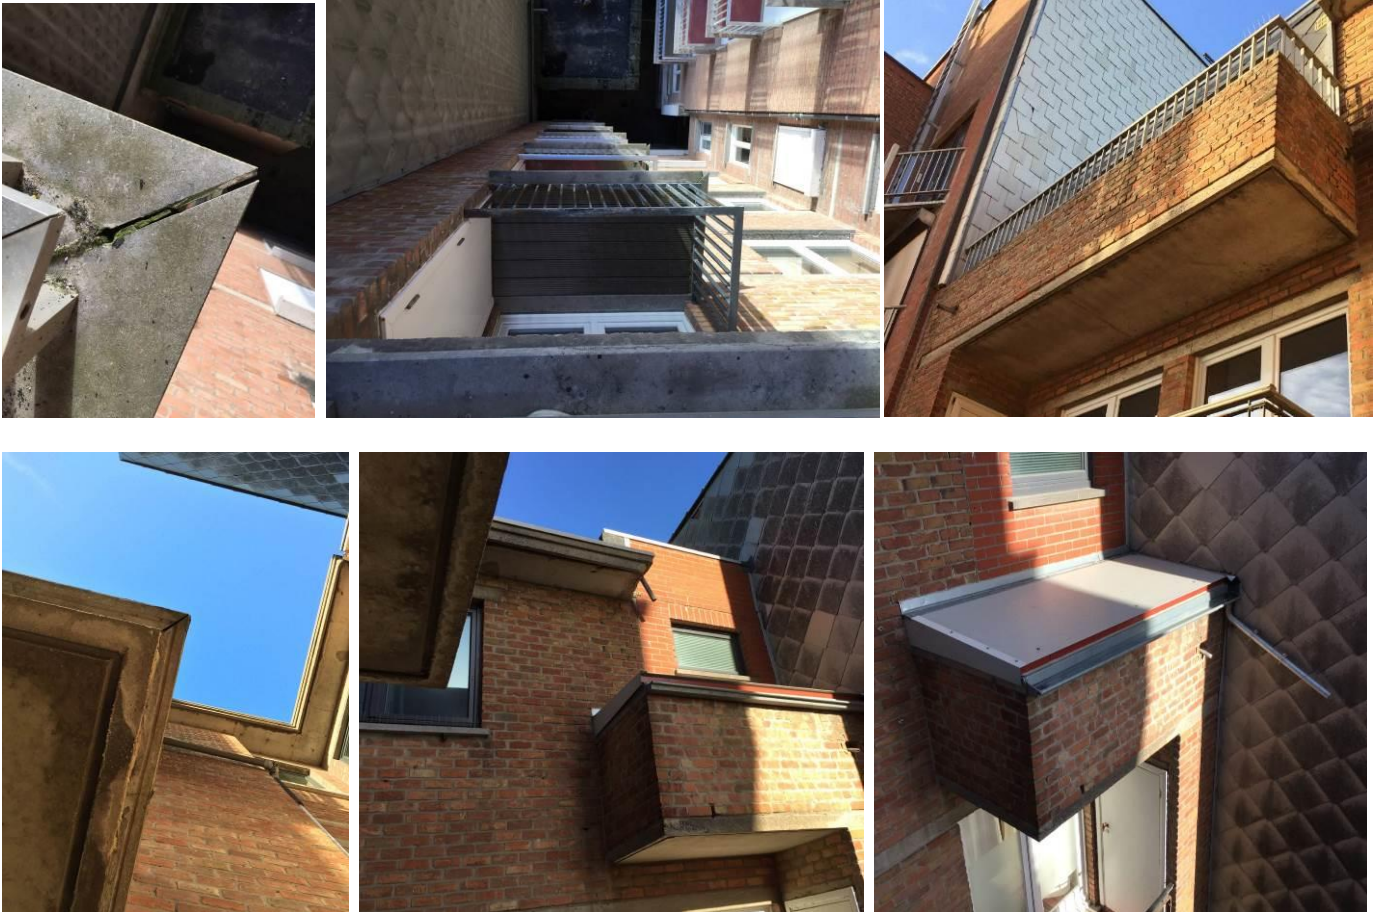
Luifel boven verdieping 8, loopt niet vrij af. Water wordt via een spuwer afgespoten op de uitbouw op verdieping 8

- Diameter 110mm aangewend
- Materiaal: zink

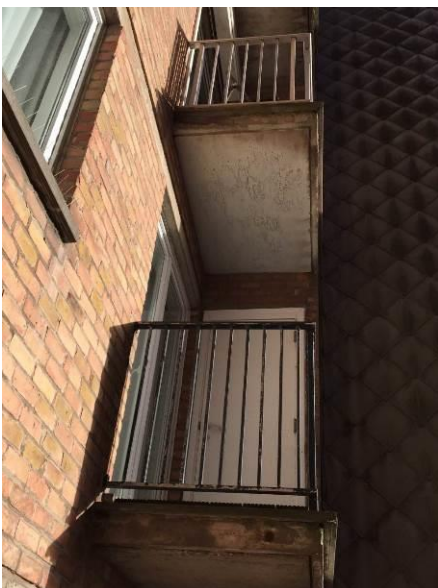
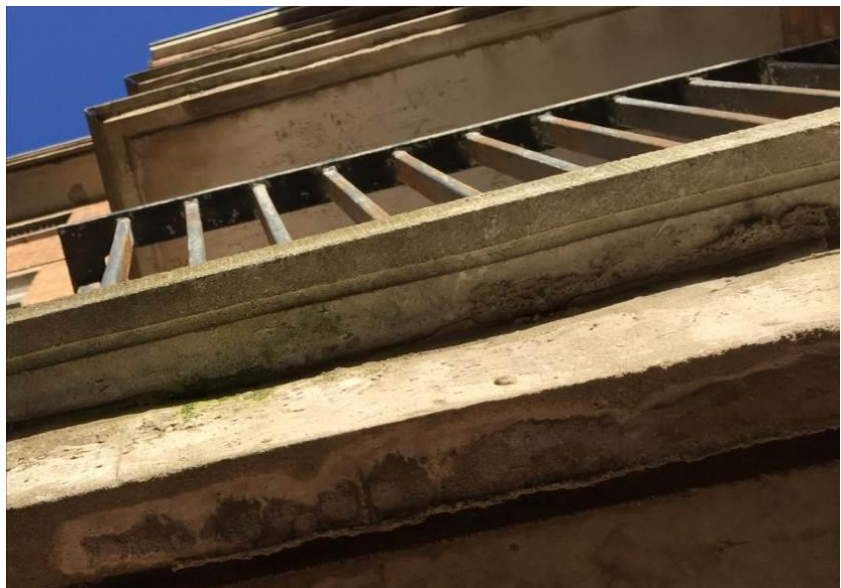
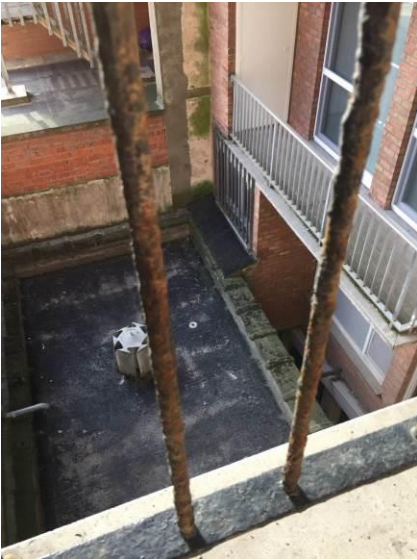
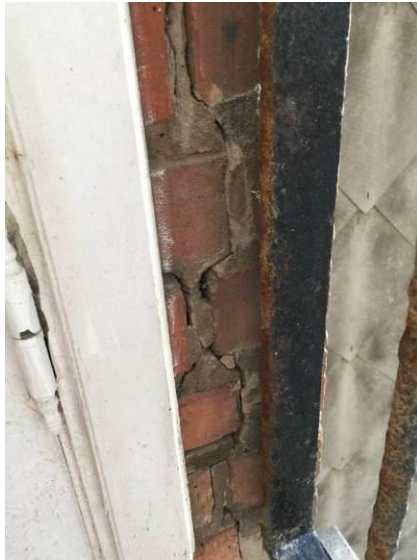
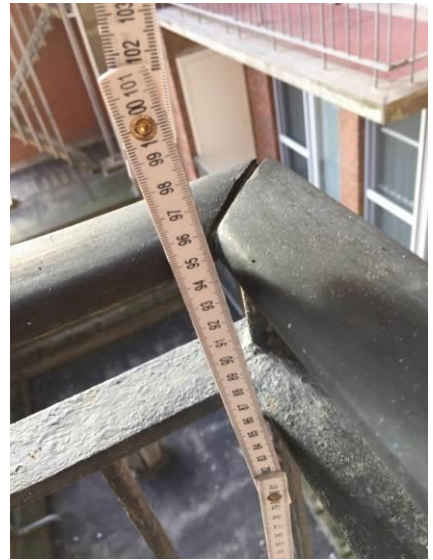
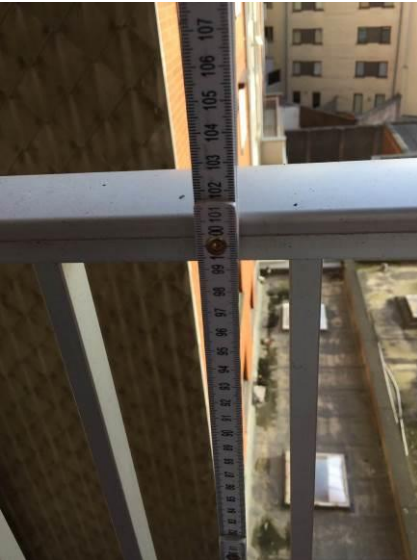
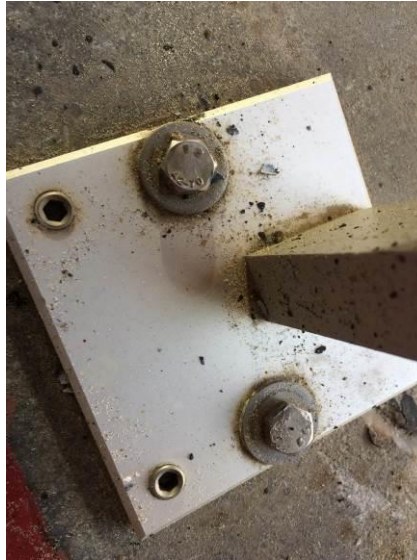
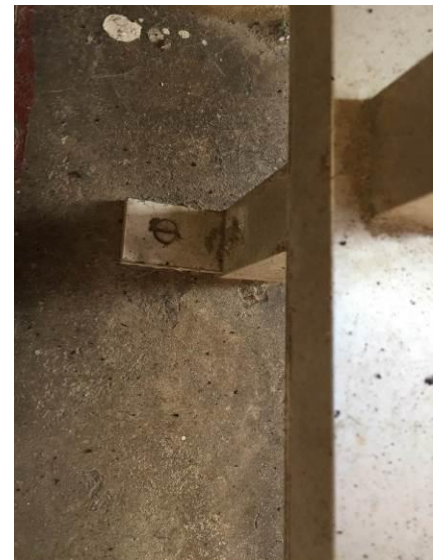
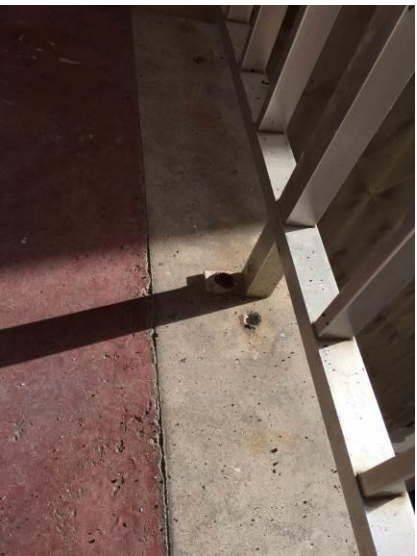
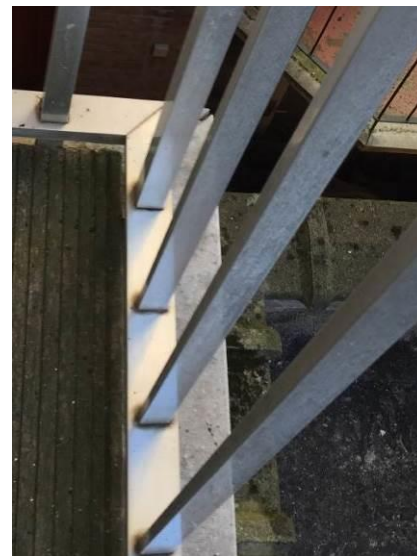
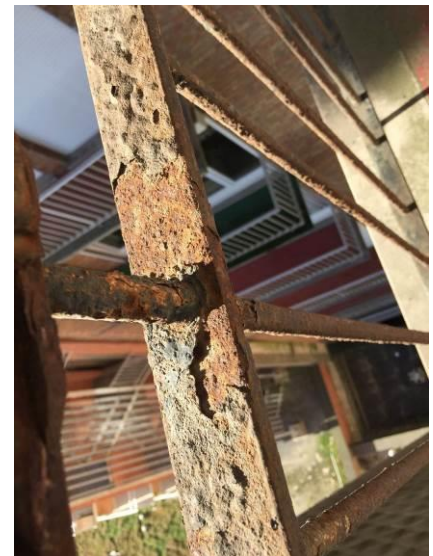
- Hoogte 101cm
- Sommige vertonen reeds aanwezige roestsporen.
- Bevestigingen zijn niet waterdicht afgewerkt.
- Vervuiling

Het terras van verdieping 8 heeft een borstwering startende uit een gemetste opstand met daarop aanvullend nog een spijltjesbalustrade.
