## Werkverslag 3 voor project: Priorijlaan 34/ Zeedijk 365 | 8430 Middelkerke (BE)

1071LMB - Priorijlaan 34/ Zeedijk 365  
renovatie dakterras  
Priorijlaan 34/ Zeedijk 365  
8430 Middelkerke (BE)  
Nummer: 1071LMB-3  
Datum: maandag, 26 september 2022

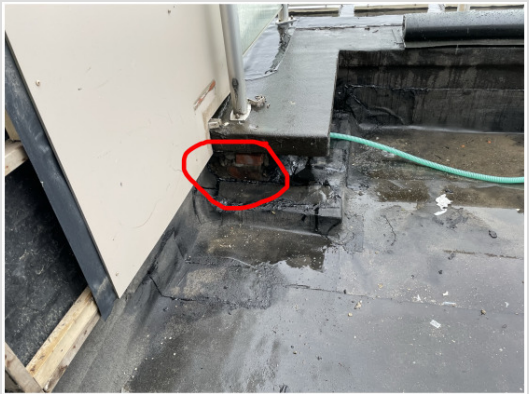
</div> <p>af te dichten opstand</p> <p>geen scherpe voorwerpen op damp scherm plaatsen</p>
<b>3.3 IR STAB</b>	<p>De IR voerde een berekening uit gezien bijkomend gewicht van plantenbakken en betonsokkel voor windschermen. op dakterras.</p> <p>De plantenbakken kunnen cfr. plan geplaatst worden. De ARCH stuurt de studie door naar de SYND.</p> <p>De betonsokkel onder de volledige lengte van de zichtschermen dienen een dikte te hebben van 10 cm en een breedte van 80 cm.</p> <p>Ter voorkoming van een koudebrug dienen de sokkels geplaatst te worden op drukvaste isolatie Perinsul van Foamglass welke 'naadloos' aansluit op de PIR isolatieplaten.</p>

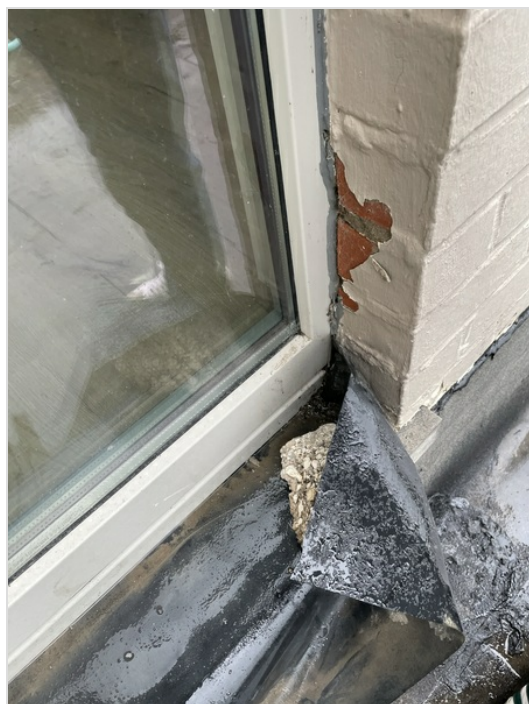
### 3.4 raamdorpels

In de bestaande toestand is een waterdichtingslab aangebracht aan de bovenzijde van de raamdorpels. In aansluiting met de gevel is dat onmogelijk waterdicht af te werken. Conform de aanbesteding is het vernieuwen van de raamdorpels in blauwe hardsteen inbegrepen conform artikel 28.11 zodoende de dakdichting aan de achterzijde en zijdelings van de nieuwe dorpels in BH opgetrokken kan worden.

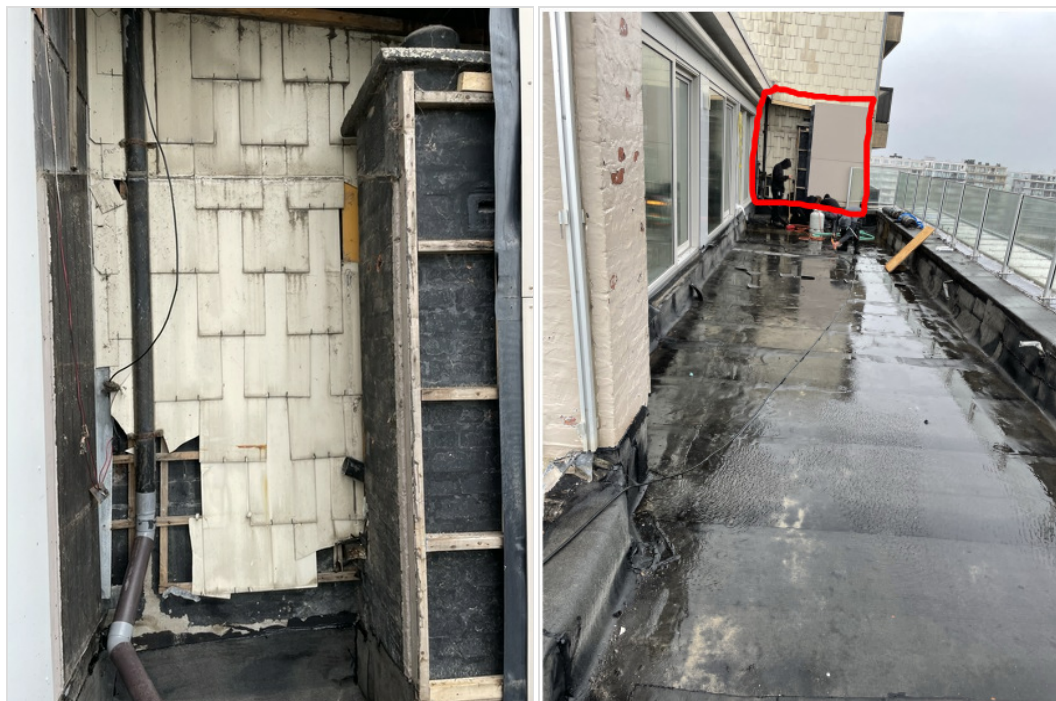
### 3.5 Afbraak schouw

De AN heft desgevraagd een offerte opgemaakt voor het verwijderen van de schouw kant Priorijlaan. Nog te bevestigen voor akkoord. Na akkoord kan het onderste deel van de ruitelen (zie foto) verwijderd worden zodat de dakdichting in opstand opgetrokken kan worden en dit deel van de muur geïsoleerd kan worden. De eigenaar van dakappartement wenst een afwerking met houten bekleding. Kostprijs voor het isoleren van de gevel is volgens SYND ten laste van buurgebouw. Meerprijs bekleding in hout ten laste van eigenaar dakverdiep.
