## Werkverslag 4 voor project: Priorijlaan 34/ Zeedijk 365 | 8430 Middelkerke (BE)

### 1071LMB - Priorijlaan 34/ Zeedijk 365

renovatie dakterras

Nummer: 1071LMB-4

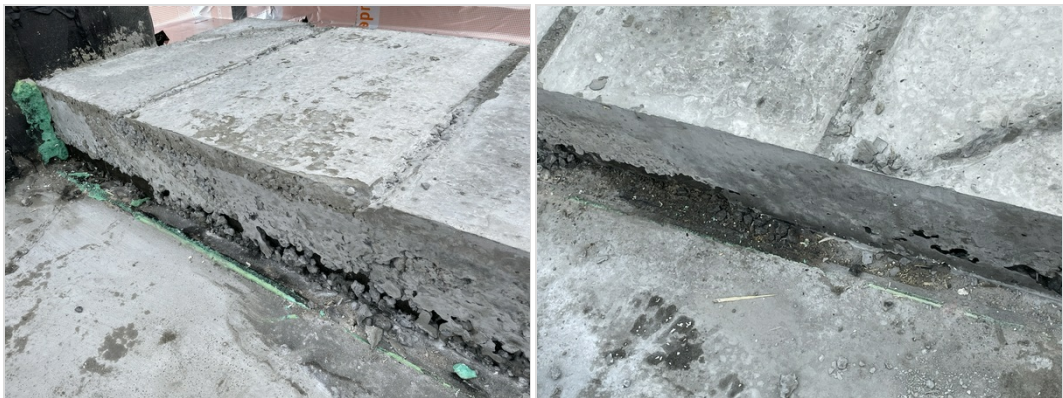
<b>3.3 betonbruggen in isolatie</b>	<p>De Perinsul is geplaatst onder de betonsokkel. Als gevolg van betonbruggetjes kan de PIR isolatie niet 'naadloos' doorlopen. De AN zal betonbruggen verwijderen en erop toezien dat de isolatie continue doorloopt zonder onderbreking.</p>

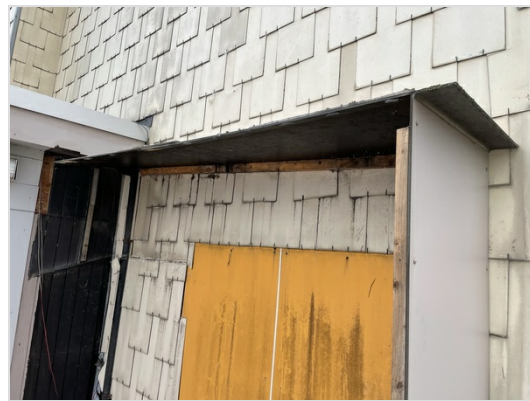
### 3.5 Afbraak schouw

Akkoord was gegeven voor de afbraak van de schouw kant Primerose. De werken zijn uitgevoerd. De AN wordt gevraagd de resterende bekleding van de omkasting te verwijderen gezien instabiel en valgevaar bij (hevige) wind. De AN merkt op dat nog op de dag van de werfvergadering uit te voeren.

De isolatie ligt los ter hoogte van de afgebroken schouw.

De AN merkt op dat hier nog een betonplaat over de oude opening geplaatst moet worden. Er werd tijdelijk isolatie en een afdichting over aangebracht.

Daarna dient de isolatie stabiel en vlak te liggen.

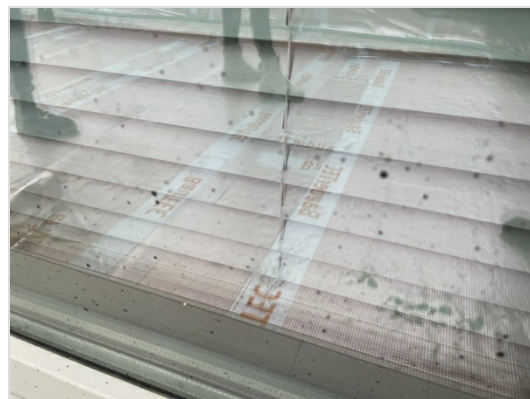
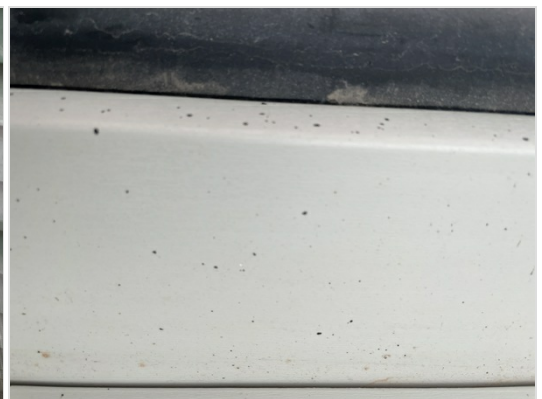
### 3.7 vervuiling op ramen

Op de ramen kant Priorijlaan worden zwarte spikkels waargenomen, vermoedelijk afkomstig van (primer of branden) dampscherm.

Te reinigen.
