## Werkverslag 7 voor project: Priorijlaan 34/ Zeedijk 365 | 8430 Middelkerke (BE)

renovatie dakterras

Nummer: 1071LMB-7

Datum: maandag, 14 november 2022

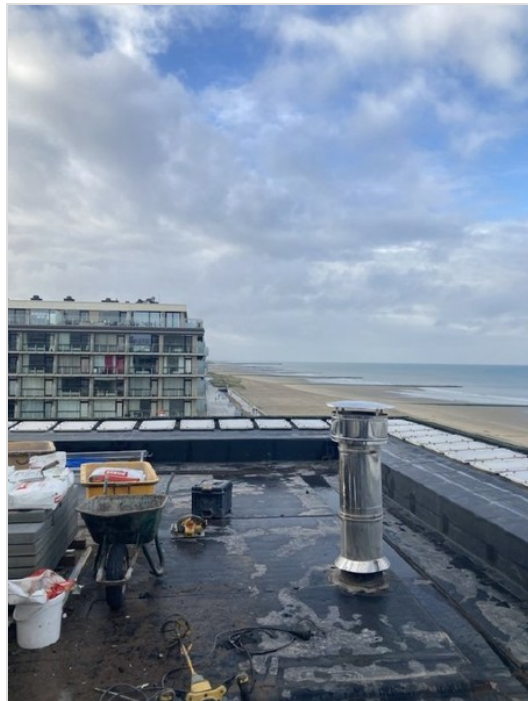
#### 7.4 valbeveiliging

Een valbeveiliging op de periferie van de dakterrasluifel ontbreekt gezien de afbraak van de oude borstweringen (i.f.v. plaatsing dekstenen en nieuwe borstweringen). De AN werd vorige werfvergadering gevraagd een tijdelijke collectieve valbeveiliging te plaatsen. Die is niet geplaatst. De AN merkt op dat de dekstenen geplaatst worden waardoor plaatsing van een collectieve valbeveiliging moeilijk is. De gemeenschappelijke deur welke toegang geeft tot het dakterras zal met sleutel afgesloten worden. Bij toegang tot het dakterras dient gewerkt te worden met persoonlijke valbeveiliging. Zonder PBM geen toegang tot het dakterras.

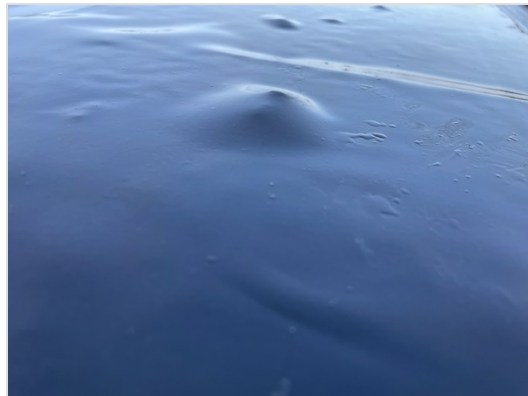
#### 7.5 uitstulping opstand luifel

Op verschillende plaatsen worden er uitstulpingen waargenomen in de dakdichting als gevolg van de bevestiging van de osb-platen ter uitlijning van de luifel. Deze zienen dieper verzonken te worden en overlaagd te worden met een slab dakdichting om doordrukken te voorkomen.

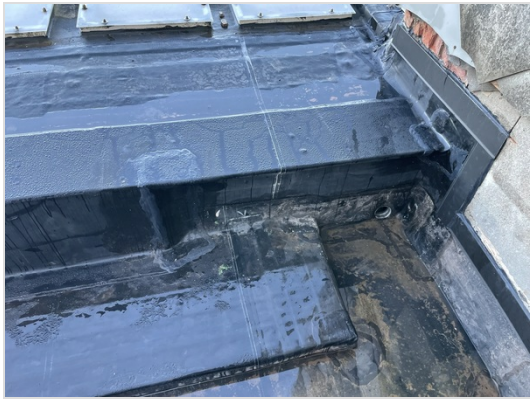
<p><b>7.6 tappunt</b></p>	<p>Beide tappunten zijn tijdelijk. Deze worden vernieuwd door een tappunt met grotere diameter (100mm). De isolatie tegen de opstand wordt na het boren van de openingen geplaatst. Bij het boren dient er op toegezien te worden dat het tappunt voldoende laag wordt geplaatst zodat waterstagnatie in de goot voorkomen wordt.</p>

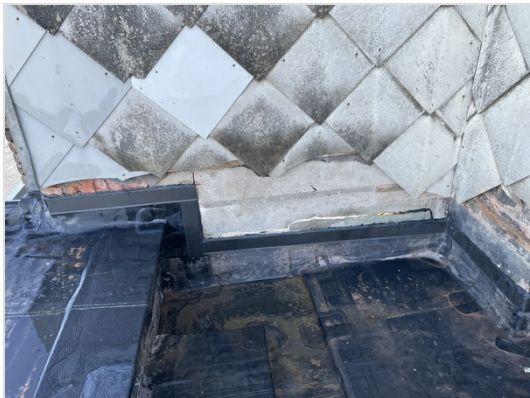
<p><b>7.7 leien gemene muren</b></p>	<p>De ruitleien tegen beide gemene muren dient nog geplaatst te worden. In aansluiting met het dakterras dient nog opstandisolatie geplaatst te worden.</p>

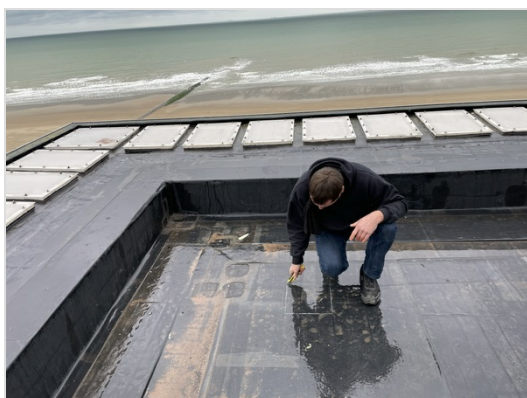
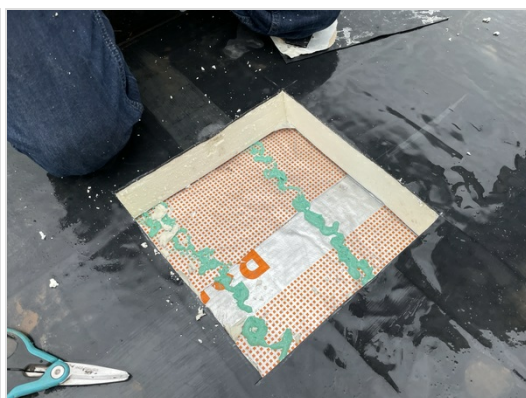
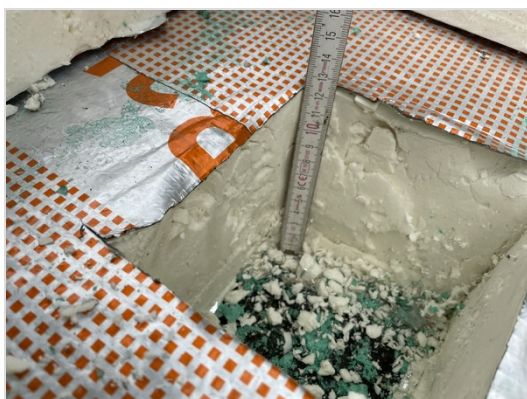
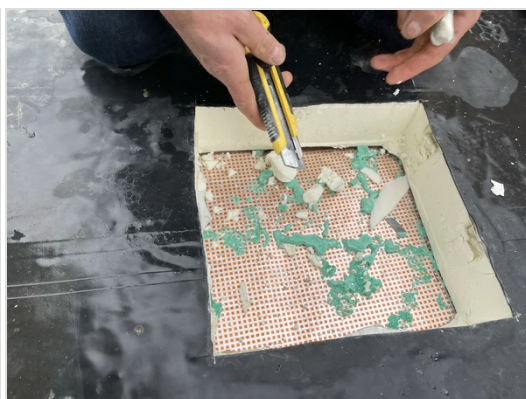
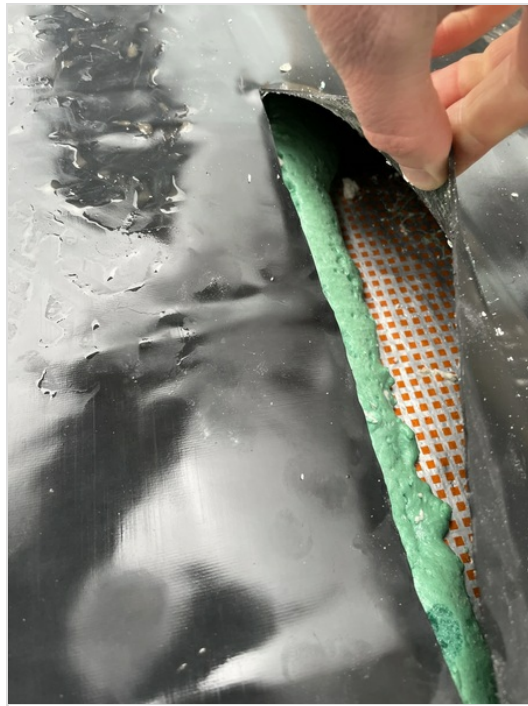
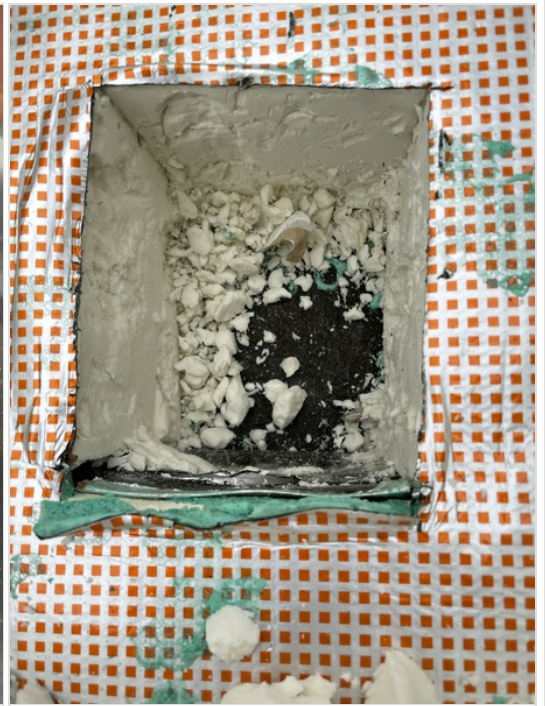
Sondering 1 (op de hoek voor de luifel); Zowel doorheen de bovenste als de onderste isolatieplaat wordt een deel weggesneden tot op het dampscherm op de betonplaat. Er wordt geen water of oude sporen van water tussen of onder de isolatielagen vastgesteld.

Sneede 2 (sneede bij betonsokkel); sneede doorheen de dakdichting; er wordt geen water onder de dakdichting vastgesteld.

Sondering 2 (op de hoek van de gevel bij de schouw); zowel doorheen bovenste als onderste isolatieplaat. Er wordt geen water vastgesteld op het dampscherm op de betonplaat. Een beperkte vaststelling van water op het bovenste dampscherm.

Gezien vaststelling sondering 2 wordt er op ongeveer 1m een nieuwe sondering gedaan.

Sondering 3; geen water vastgesteld onder de isolatie en op dampscherm.

Gezien er geen water (of oude sporen van vocht) op het bitumineuze dampscherm wordt waargenomen hoeft de opbouw niet uitgebroken te worden.

De AN zal twee verluchtingskappen voorzien enkel voor de bovenste isolatieplaat zodat eventueel restvocht kan verdampen.
