Werkverslag 8 voor project: Priorijlaan 34/ Zeedijk 365 | 8430 Middelkerke (BE)

renovatie dakterras

Nummer: 1071LMB-8

Datum: maandag, 28 november 2022

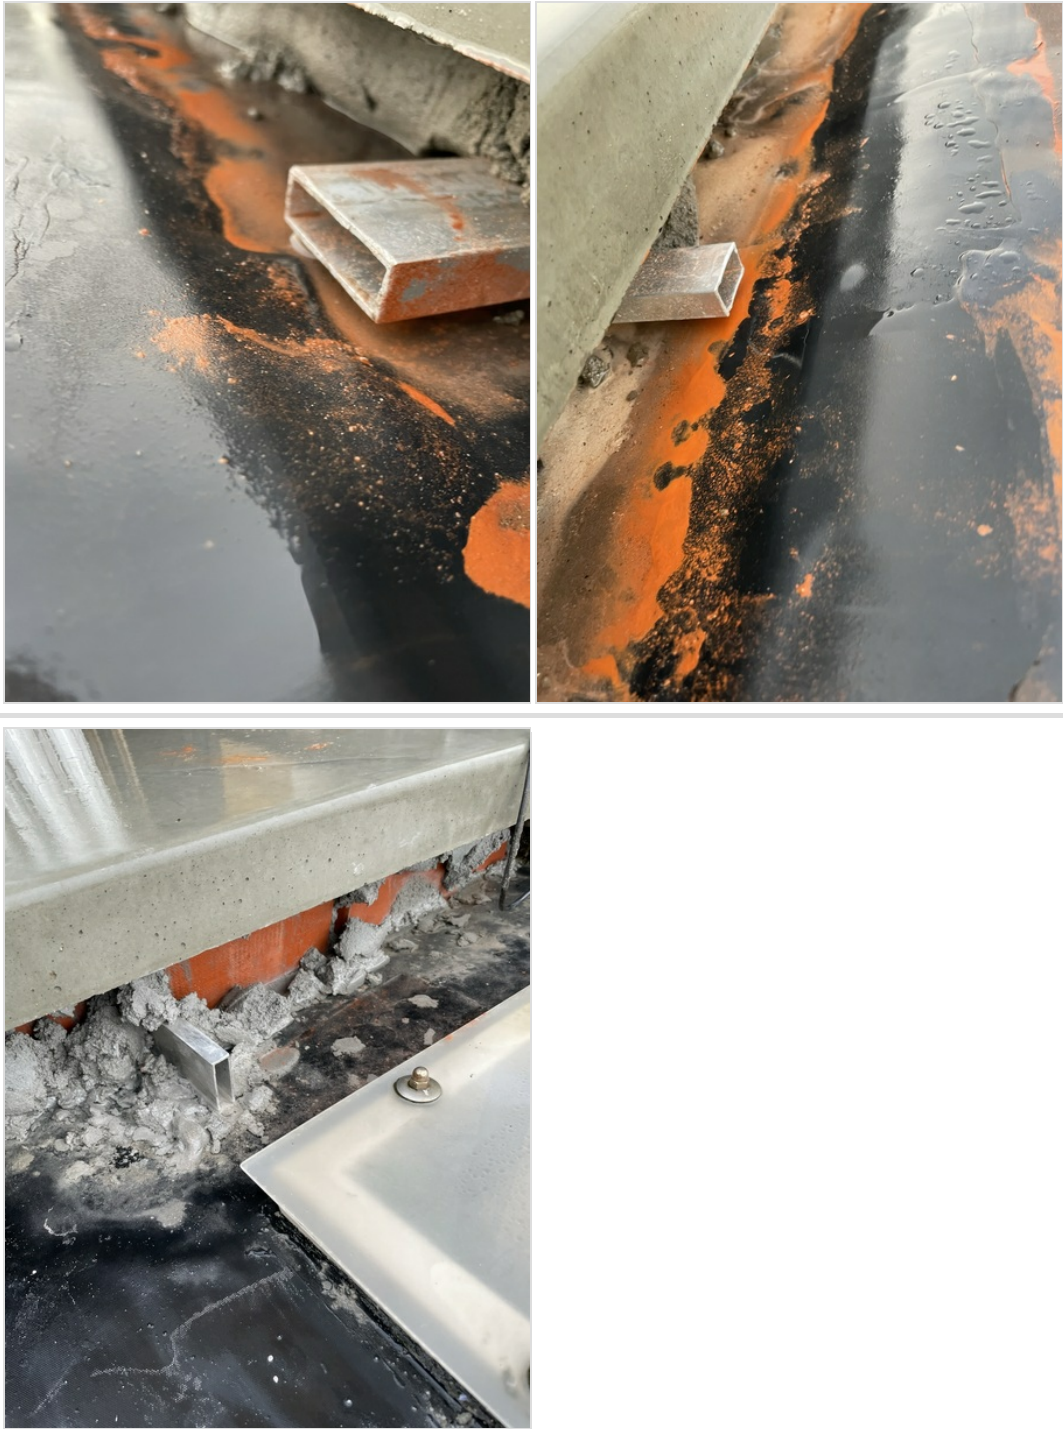
Opmerking	Omschrijving
ALGEMEEN	
8.1 afvoergootjes onder dekstenen	<p>De afvoergootjes ter afwatering van de luifel zijn in enkele gevallen aan de kant van de luifel te hoog geplaatst. Aan te passen zodat ze in de waterlijn liggen.</p> <p>Aan de kant van de Primerose is het gootje verticaal geplaatst. Dit is niet ok gezien zeer beperkte (en te hoge) afwatering.</p> <p>Tevens mortelresten bijwerken en vlakzetten.</p>

verticaal gestoken gootje niet ok

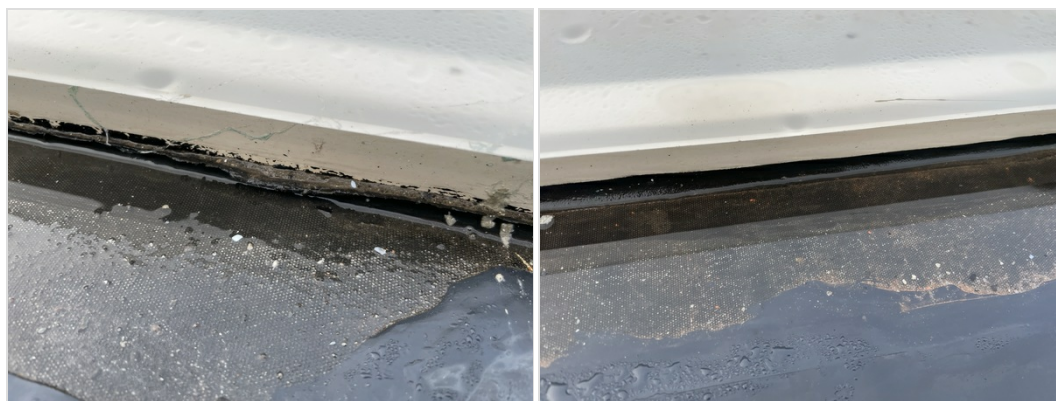
8.9 lichtopeningen in de luifel

In enkele gevallen is de voegafdichting tussen dakdichting en opstand van openingen in de luifel niet meer sluitend. De AN wordt gevraagd de gebrekkige voegen te vernieuwen met een duurzame en elastische afdichting.

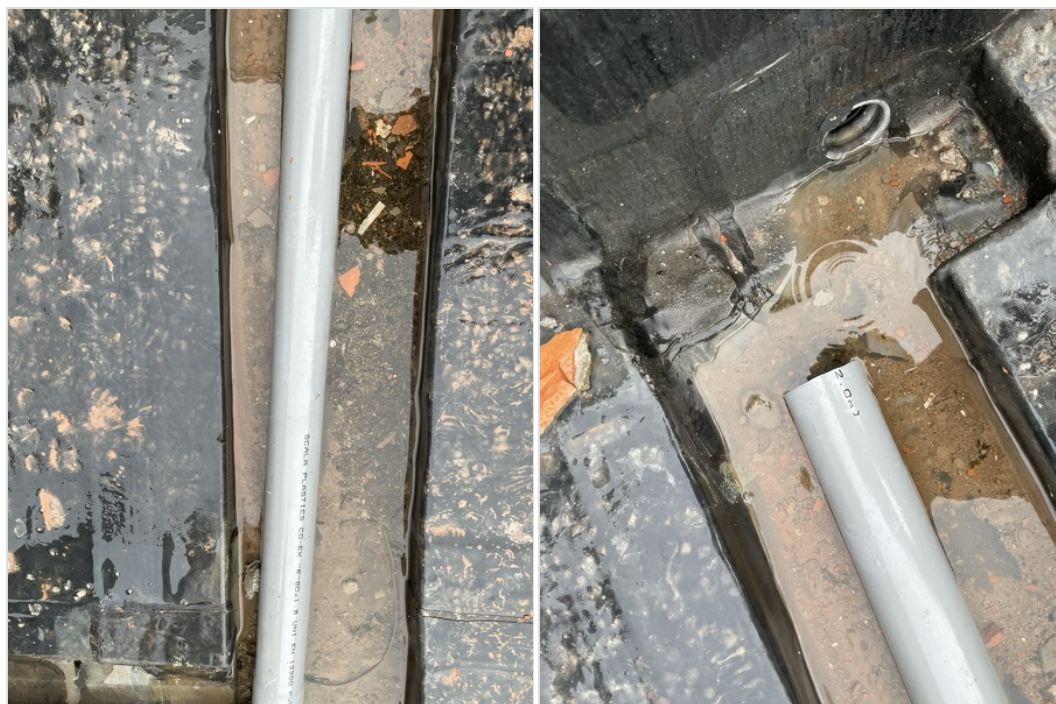
8.10 Opkuis

Ingewerkte goot ligt vol met bouwafval. Opkuis nodig om verstoppingen in de verticale afvoerbuizen te voorkomen.

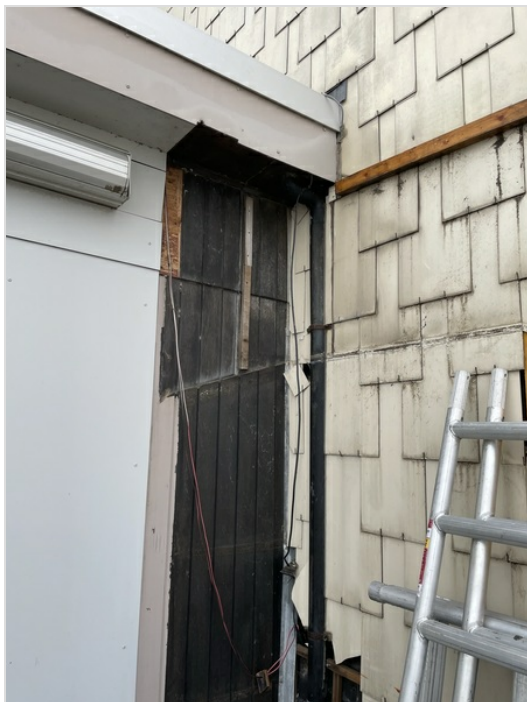
**8.11 RWA van
hoofddak.**

De RWA van het hoofddak is half ingewerkt in de leien.
Deze zal verwijderd worden en vanuit het tappunt recht naar beneden geplaatst worden, in opbouw dus voor de bekleding met isolatie en nieuwe leien.

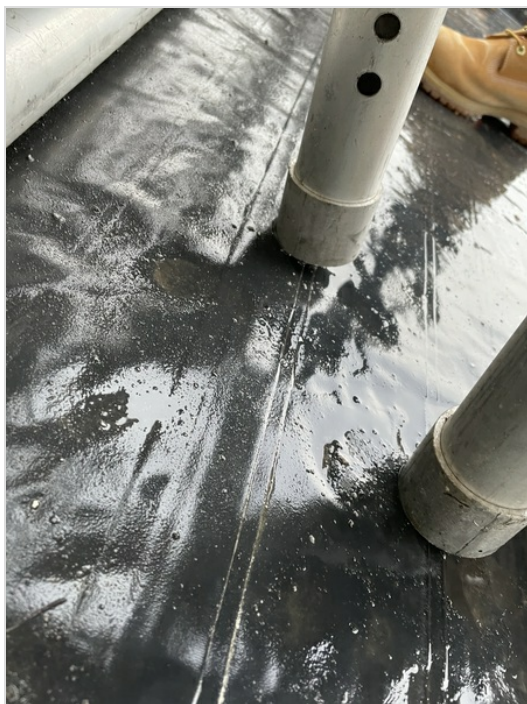
**8.12 te voorkomen
perforaties**

Op toe te zijn dat er geen scherpe hoeken of elementen rechtstreeks op de dakdichting worden gestockeerd.
De stelling tegen muur Primorose niet rechtstreeks op de dakdichting plaatsen en drukverdeelplaat te voorzien.

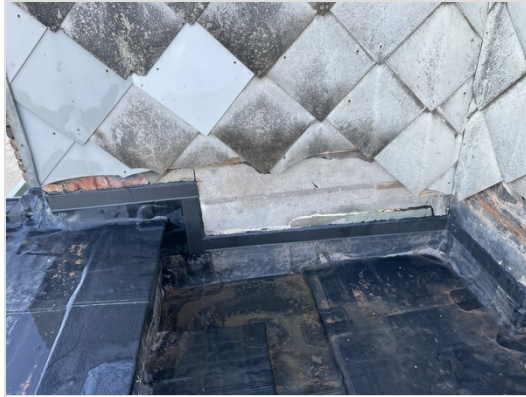
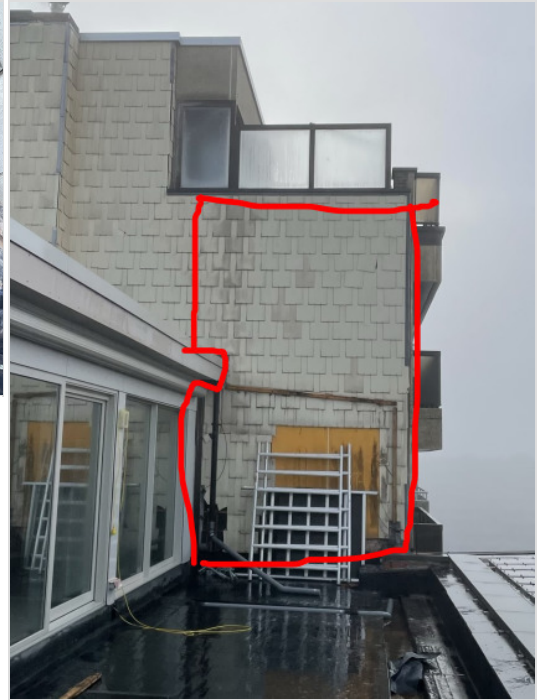
8.13 leien gemene muren

De ruitleien tegen beide gemene muren dient nog geplaatst te worden. In aansluiting met het dakterras dient nog opstandisolatie geplaatst te worden.

De gevelleien tegen de muur van de res. Primerose worden op vraag van eigenaar 8e en gezien positie platenbak tegen deze muur, tot tegen de deksteen (bovenaan) vernieuwd (inclusief isolatie). Aanpassing tot ongeveer een halve meter boven het hoofddak zodat in volgende fase veilig vanaf het dak gewerkt kan worden.

te isoleren deel en te vernieuwen leien

Na verwijderen van de gevelleien niet (indien niet zelfde dag afgedicht kan worden) een tijdelijke waterdichting voorzien te worden. De SYND merkt opdat de gemene muur met res. Anita geen spouw of dichting heeft en dat bij slagregen infiltraties kunnen plaatsvinden.
