## Annex | Voorlopige oplevering voor project 1071LMB - Priorijlaan 34/ Zeedijk 365

renovatie dakterras

Priorijlaan 34/ Zeedijk 365

Nummer: 1071LMB-9

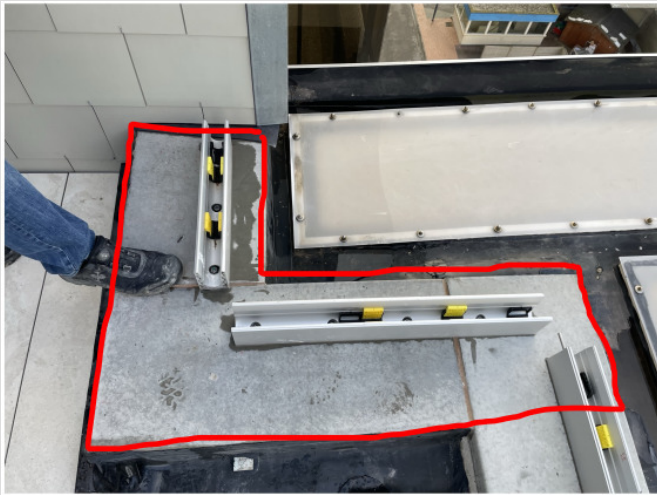
## 9.2 dakdichting tegen deksteen

Ter hoogte van de deksteen kant Primerose is de dakdichting in opstand tegen de deksteen opgetrokken. Deze dient volledig over de deksteen doorgetrokken te worden zodoende deksteen hier volledig is ingepakt

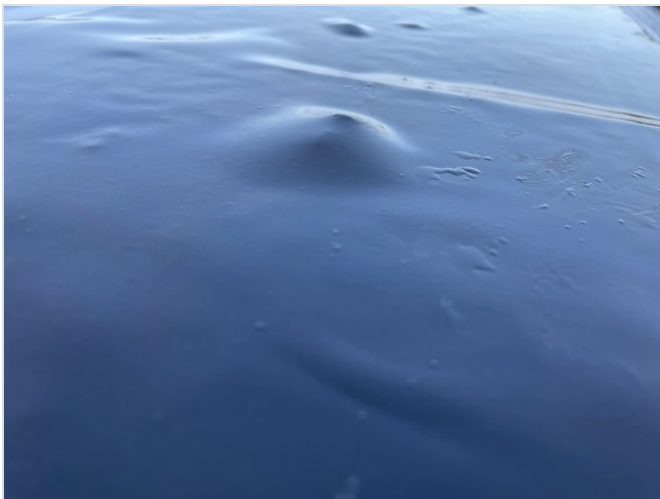
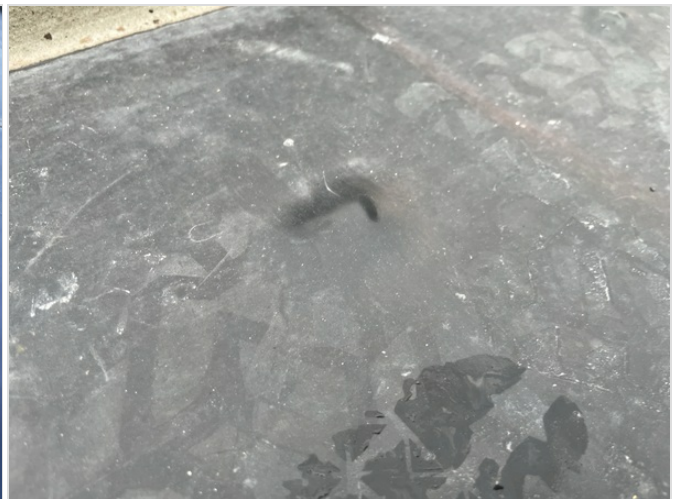
## 9.3 uitstulping opstand luifel

Op verschillende plaatsen worden er uitstulpingen waargenomen in de dakdichting als gevolg van de bevestiging van de OSB-platen ter uitlijning van de opstand. Deze dienen dieper verzonken te worden en overlaagd te worden met een slab dakdichting om doordrukken te voorkomen.

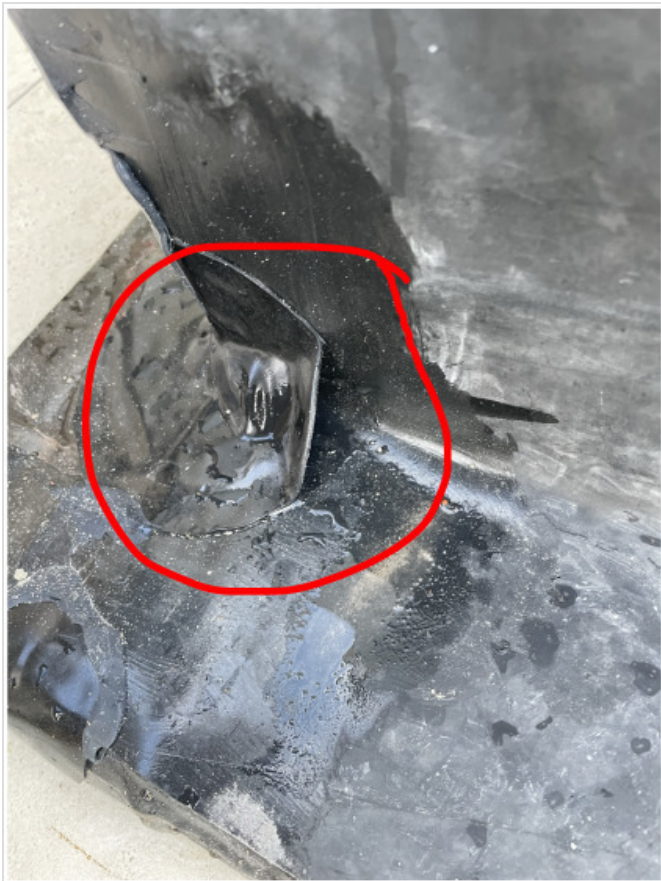
### 9.5 Uitwendige hoek open

Een uitwendige hoek t.h.v. Primerose is niet correct afgedicht.

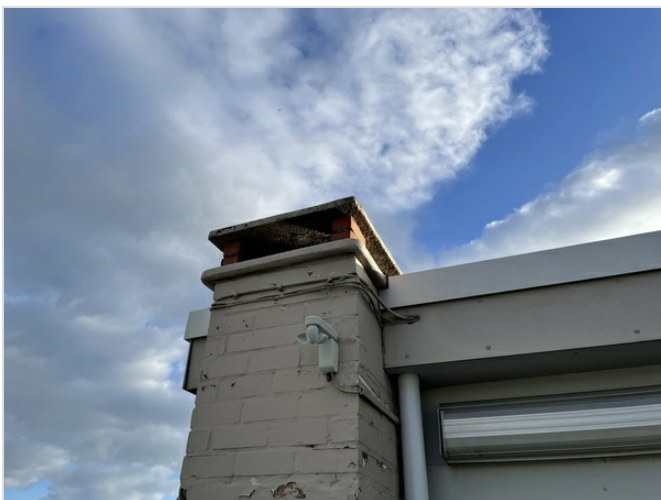
### 9.6 Deksteen dak

Deksteen op schouw hoofddak is op boerkes in de hoeken verhoogd geplaatst. Hierdoor regent momenteel in schouw. Deksteen zonder opening op schouw te plaatsen cfr. toestand voor de werken.

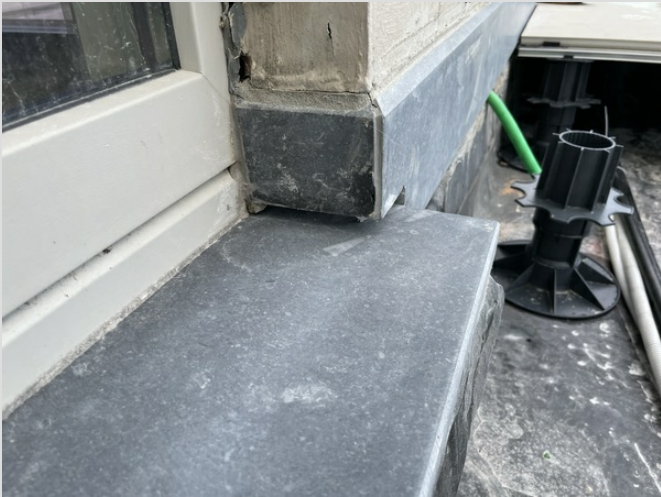
### 9.9 voeg dorpel-plint

Elastische voeg tussen dorpel en plint kant Zeedijk (slpk) nog te plaatsen.

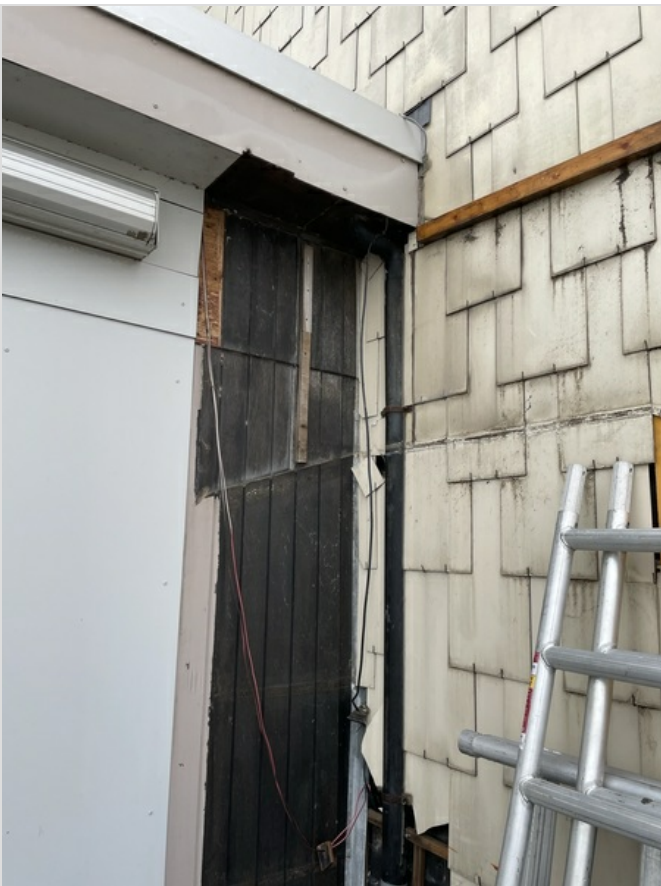
### 9.10 RWA van hoofddak

De RWA van het hoofddak kant Primerose werd vervangen. Ook beide andere afvoeren nog te vervangen door zelfde type.

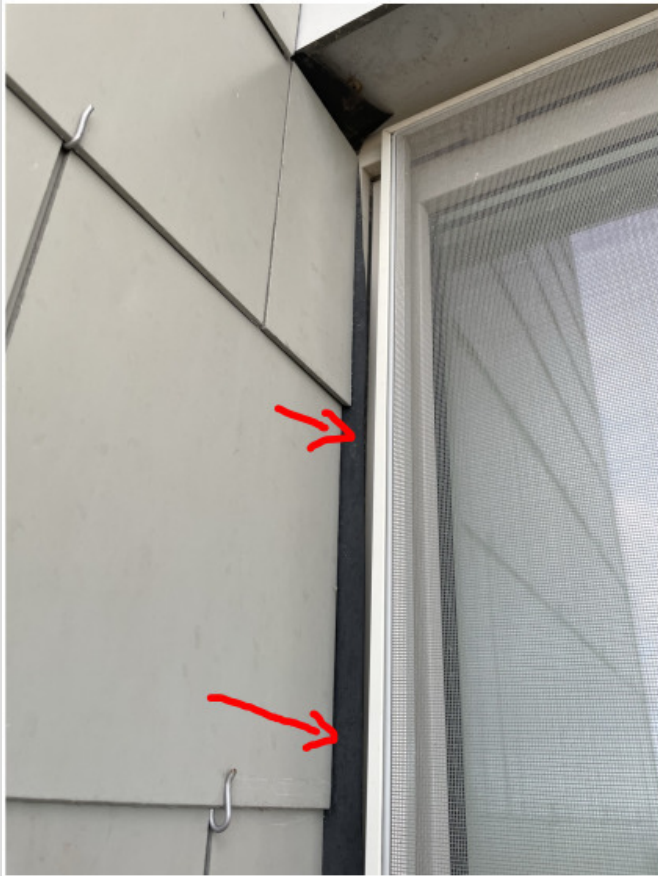
## 9.12 EPDM leien-raam

De EPDM tussen ruitleien kant Anita en raam recht af te snijden.
