Residentie

# LAS VEGAS

Oriënterend onderzoek betreffende  
gevelrenovatie van de voorgevel en de  
achtergevel

## VOORONDERZOEK

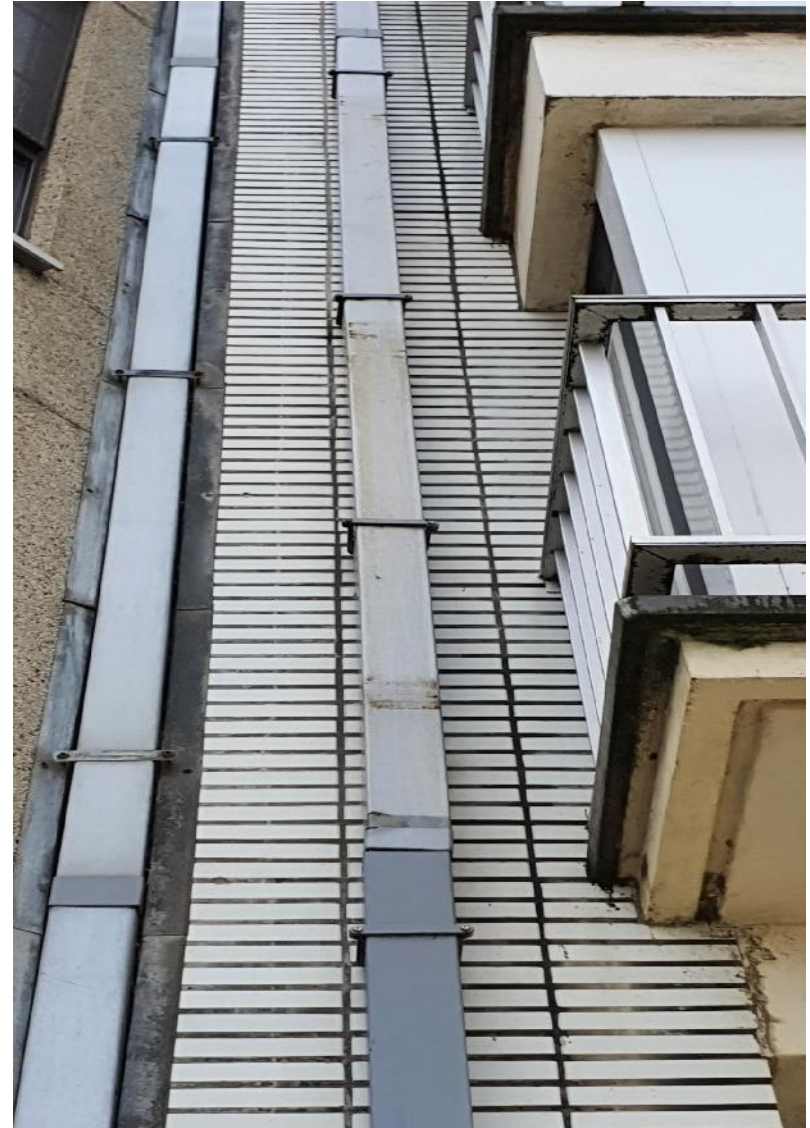
## Gevelsteen: voorgevel

- Type: Oude glazuursteen, wit, +/- 4x21cm
- Metselverband: stapelverband
- Voegwerk: standaard voegbreedte, vol gevoegd, donker
- Geen open stootvoegen

- Her en der afschilferen/afbrokkelen van de glazuurlaag.
- Her en der afbrokkelen van het voegwerk
- Vervuiling en mosvorming
- Algehele veroudering/vergrauwing van de kleur

Visueel huidig relatief beperkt en plaatselijk.

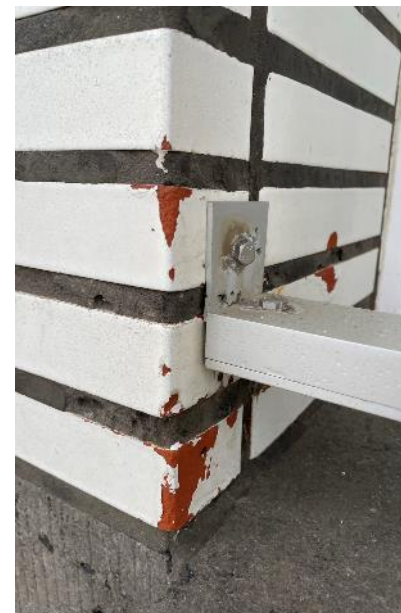
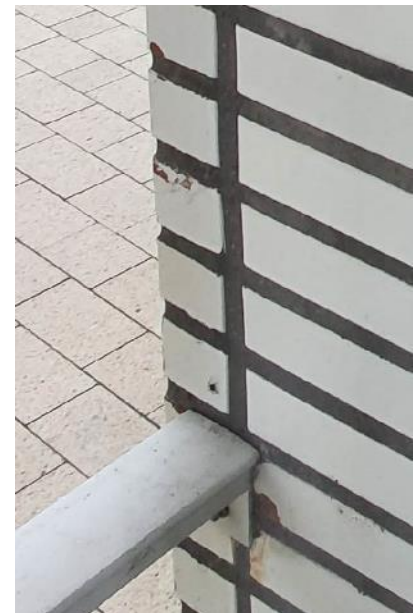
Afschilferen/afbrokkelen van de glazuurlaag en voegwerk:

- Baksteen = poreus en capillair
  - Glazuurlaag = waterdicht
  - Voegwerk = capillair
- Spouwwater ontstaat via voegwerk

Geen open stootvoegen (vermoedelijk geen spouwkeringen)

- water kan niet evacueren/uitdrogen
- stenen staan te lang nat
- **vorst en dooi** van dit water = spanningen in de stenen
- de stenen en voegen schilferen en brokkelen.

Eenmaal beschadigd of doorboord:

- plaatselijk waterdichte glazuurlaag weg
- plaatselijke toename capillaire werking op de baksteen
- plaatselijk progressief versterkend schadefenomeen.

Echte / duurzame herstelling van de glazuurlaag niet mogelijk!

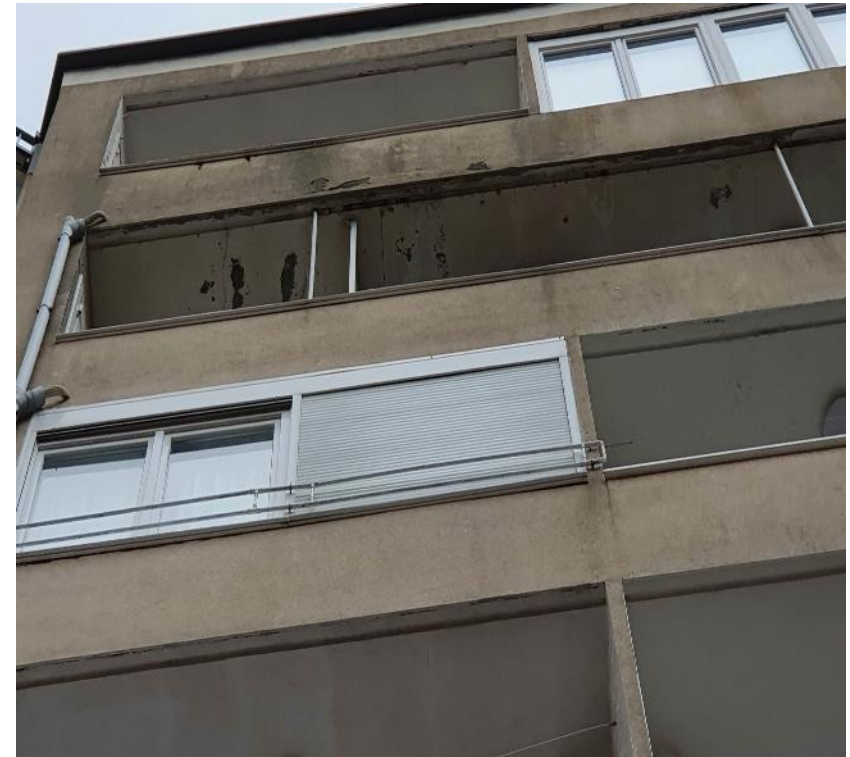
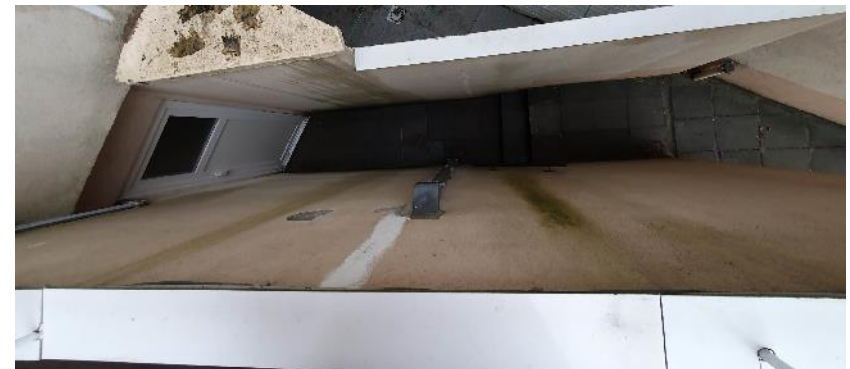
## Gevelsteen: achtergevel

- Ondergrond: beton en gevelsteen
- Gevelbepleistering
- Gevelschildering
- Geen open stootvoegen

- Vervuiling en mosvorming, plaatselijk en algeheel
- Roest
- Algehele veroudering/vergrauwing van de kleur
- Losbladeren en afbrokkelen

Visueel heel sterk aanwezig

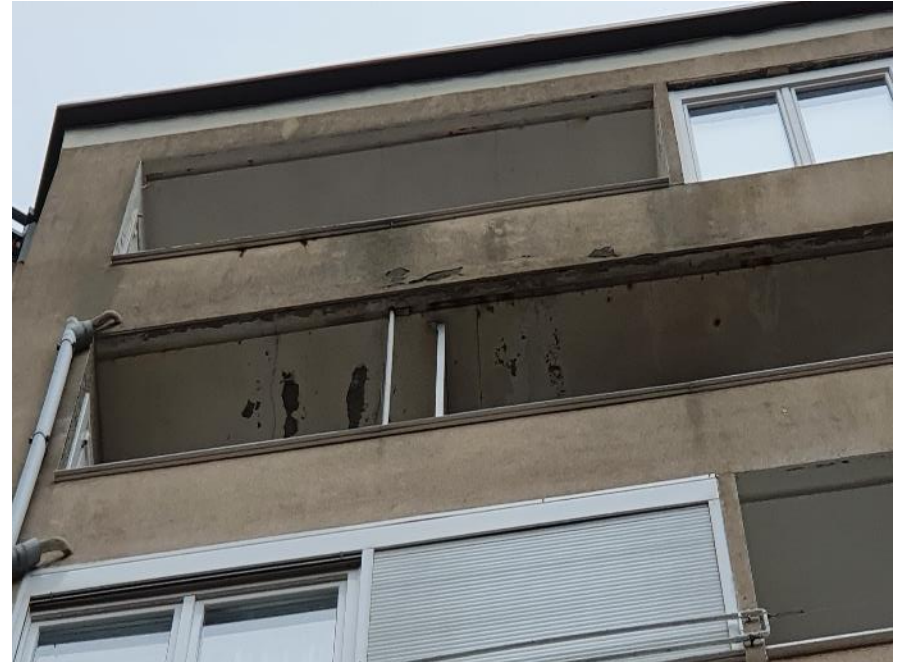
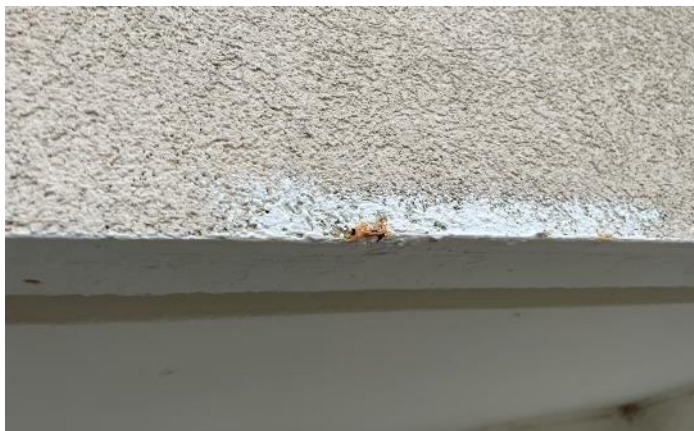
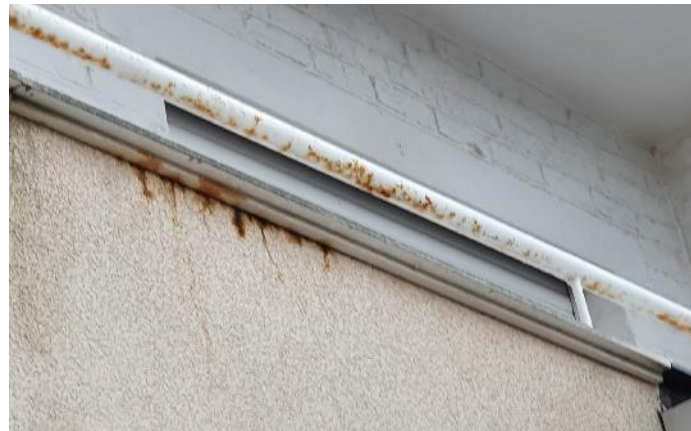
### Vervuiling:

- Afdruip van "horizontale vlakken"
- Roestvorming
  - Afdruipen roestvoering balustrades
  - Doorsteken van wapeningsroest
  - Roest van stop/eindprofielen

### Algehele vergrauwing:

- Hoge leeftijd, milieuinvloeden

Deze materialen zijn hier specifiek gevoelig voor en behoeven specifieke detailleringen en periodiek onderhoud (zeker de buitenpleister)

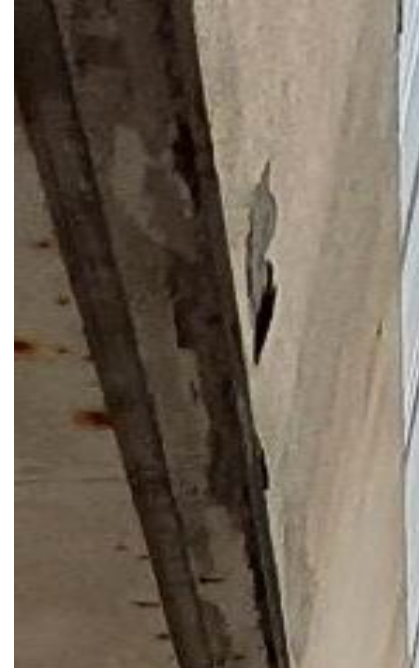
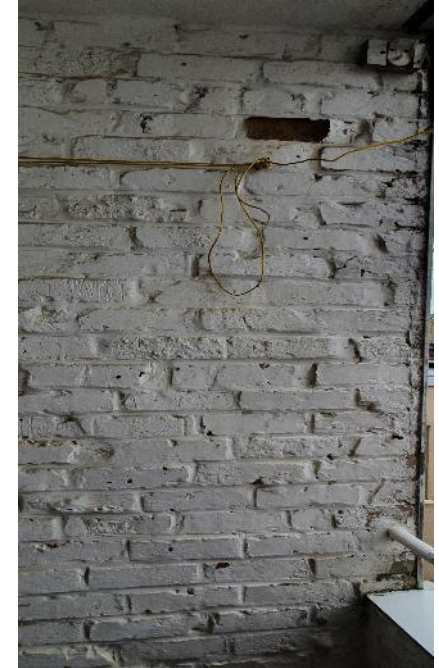
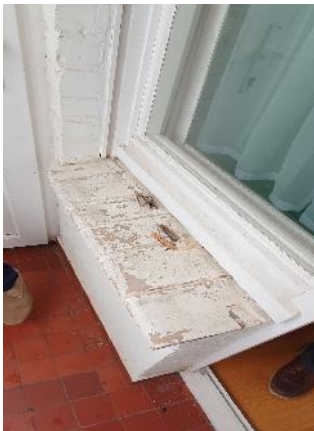
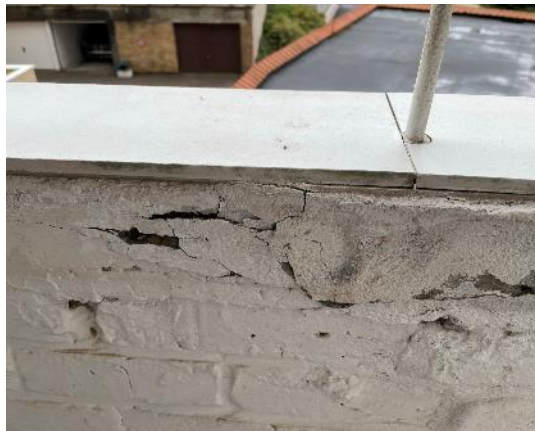
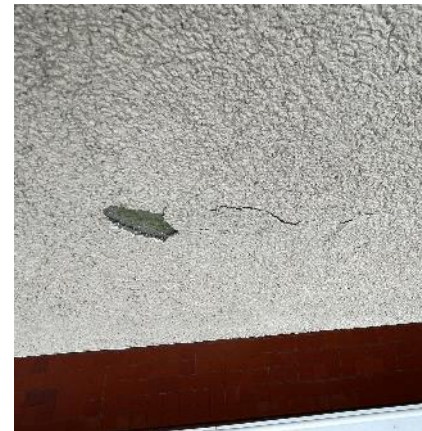
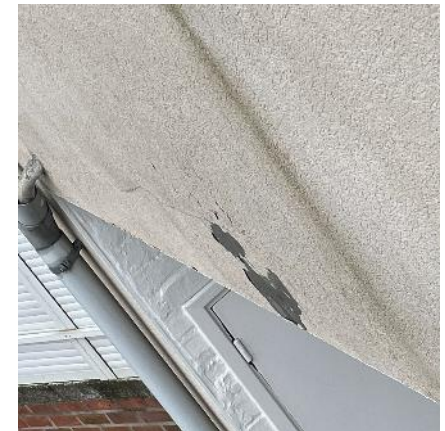
### Losbladeren en afbrokkelen:

- Schilderlaag/pleisterlaag = waterdicht
- **Achterliggend vocht** via (aansluit)details en imperfecties en verwerking van de afwerking, water kan niet weg
- **Uittreden vocht** duwt afwerking weg
- **Vorst en dooi** beschadigt afwerking (en ondergrond)

### Eenmaal beschadigd of doorboord:

- plaatselijk minder/niet waterdicht
- plaatselijk progressief versterkend schadefenomeen.

Deze materialen zijn hier specifiek gevoelig voor en behoeven specifieke detailleringen en periodiek onderhoud

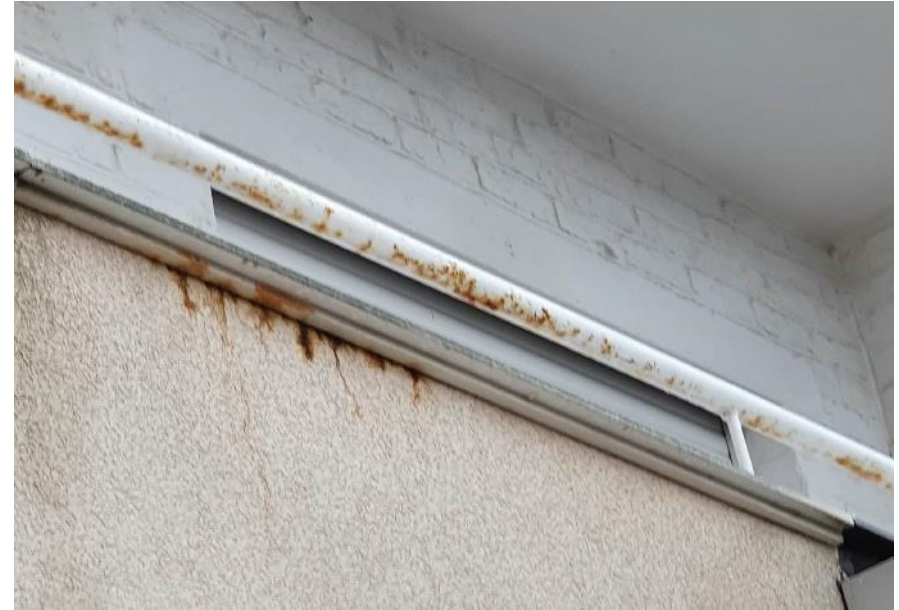
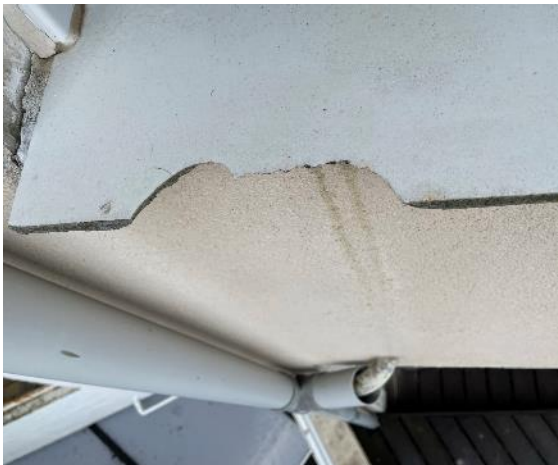
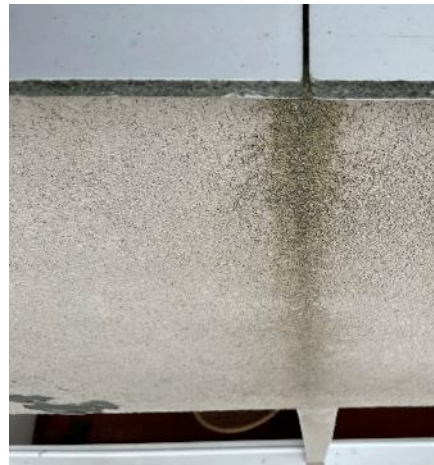
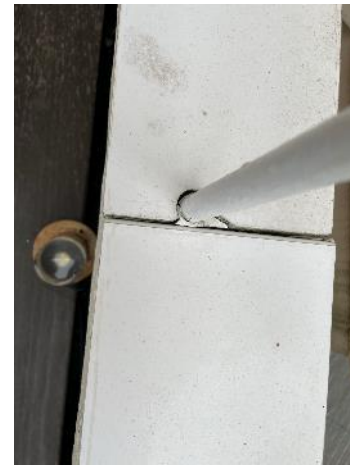
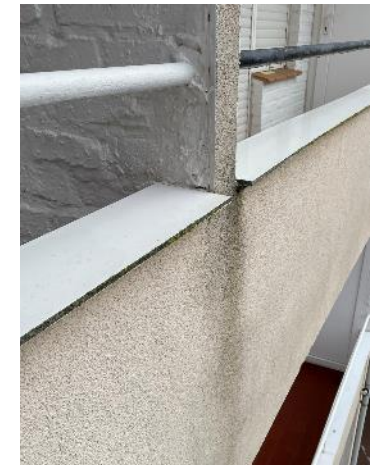
- Nodige zijdelingse opstanden: NIET OK
- Geen open voegen tussen dorpels/dekstenen: NIET OK
- Voldoende oversteek van de druipeuzen: NIET OK
- Roestwerende profielen in het pleisterwerk: NIET OK
- Aanwending van weinig vervuilende materialen: NOK
- Waterdichtheid van aanpalende vlakken (balkons): NOK
- ...

**Bouwtechnisch oorzaken voor zowel vervuiling als achterliggend vocht zijn algeheel aanwezig!**

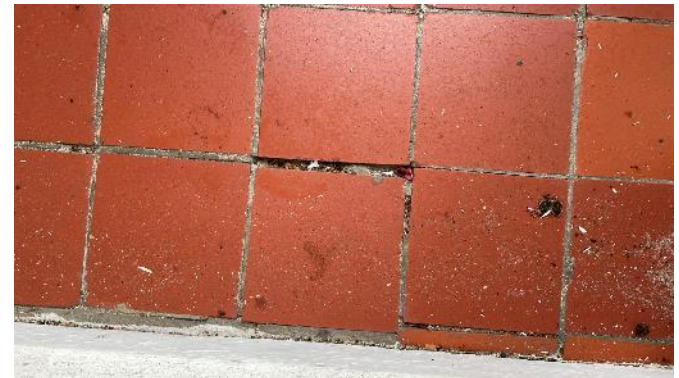
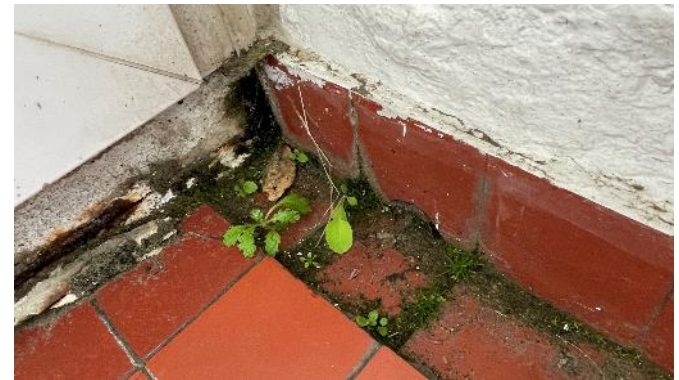
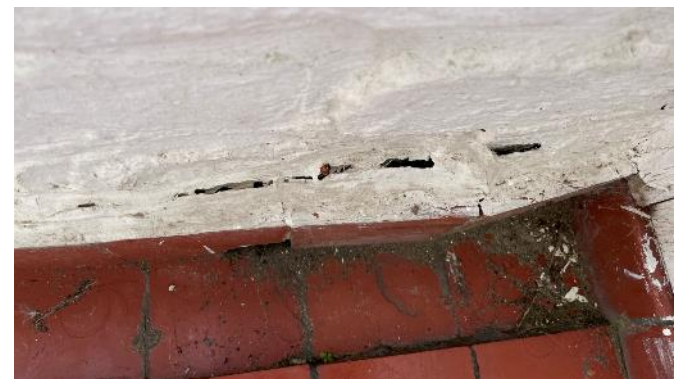
- Niet alle vervuiling is reinigbaar
- Op korte termijn “herstelbaar” via aanbrengen van nieuwe toplagen, doch **niet duurzaam** (ranvoorwaarden zijn niet in orde!)

→ Achterliggende problematiek moet opgelost worden

- **Onderliggende roestvorming tegengaan**
- **Achterliggend vocht tegengaan**
  - betonherstel
  - dakdichting van de balkons
  - Vervangen van alle roestgevoelige profielen in het pleisterwerk
  - vervangen van dekstenen, dorpels ed.
  - Vervangen roestbestendige balustrades
  - Hiertoe ook onderliggende lagen van de pleister te vernieuwen

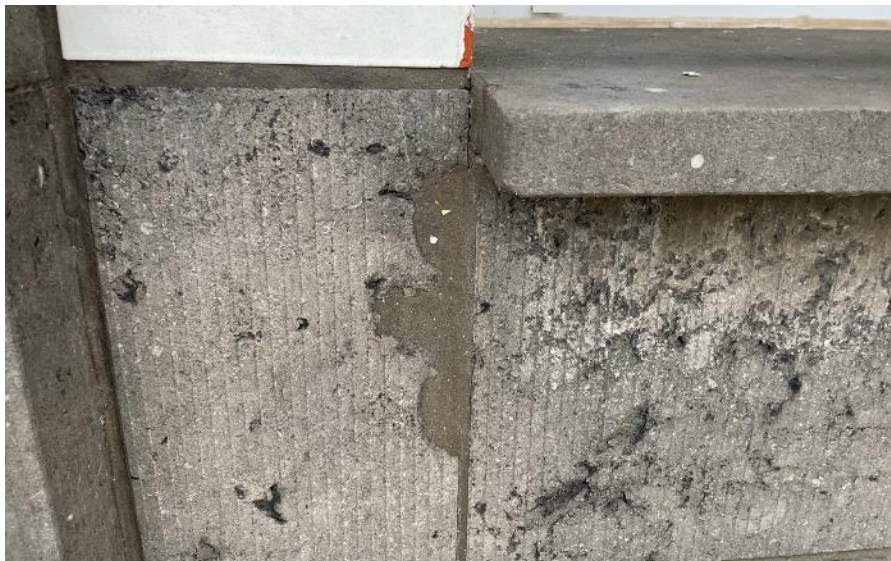
Schadefenomeen:

- Voegvullingen komen los
- Beschadigingen (putjes, barstjes), al dan niet reeds gecementeerd als herstelling
- Vervuiling
- Verwering en erosie van de steen

Technisch niet "bouwvallig", zou technisch kunnen worden.  
Visueel verouderd/onverzorgd uiterlijk. Visuele herstelling niet mogelijk. (herstellingen blijven zichtbaar)

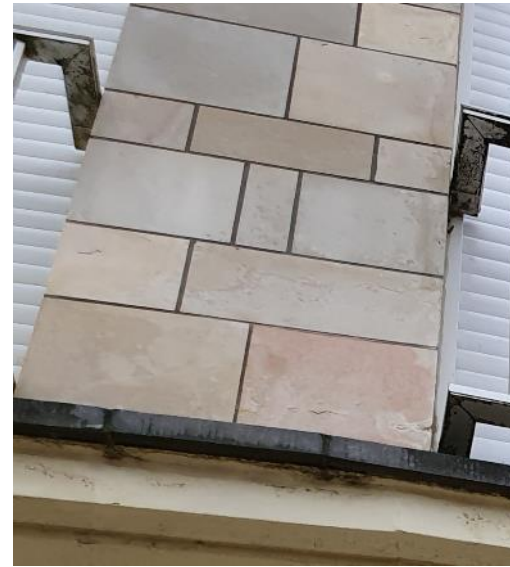
Schadefenomenen:

- Vervuiling
- Beschadigingen
- Kristallisatie/uitbloeiing
- Loskomen en uitvallen

CON: Vorst- en dooiwerking + onverluchte plaatsing:

- natuursteen: schilferingen
- hechtmortel: loskomen van stenen

- Volop inzet op **verluchte plaatsing**  
--> **Duurzaamheid** van steen en bevestiging
- Boven 8m = mechanisch verankeren  
--> **Veiligheid**

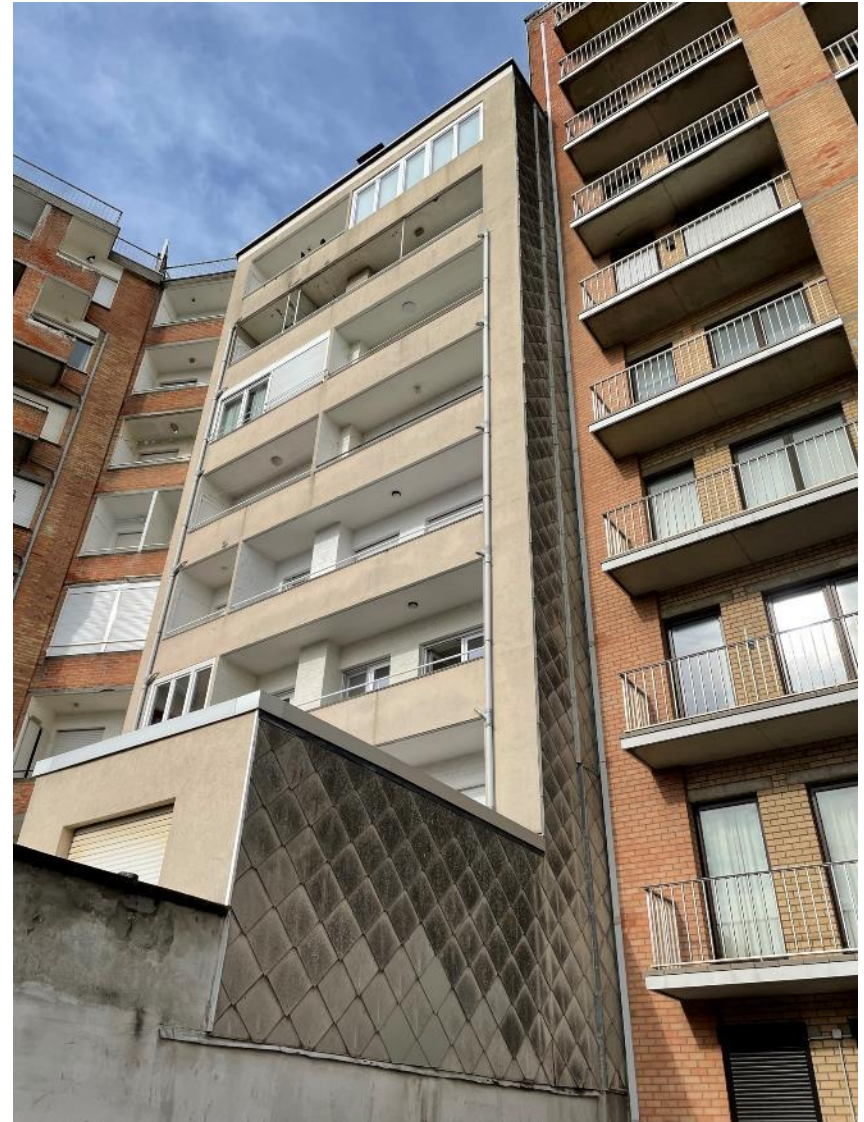
- Cementgebonden kunstleien
- Leeftijd: asbesttijdperk
  - 1970 op gang gekomen,
  - 1998 algehele verstrenging met impact in de bouw
  - 2001 pas algeheel verbod
- Vervuilingsspatronen /veroudering: indicatie dat dit asbest kan zijn.

**Zeer grote kans dat het asbest betreft!**

**Asbest in "slechte toestand" mag enkel verwijderd worden.**  
**Geen herstelling of overdekking toegestaan.**

**Advies: asbestinventaris opmaken voor het hele gebouw**  
(sowieso noodzakelijk voor de afbraakwerken horende aan de verbouwingswerken)

**Advies: verwijderen terwijl er werkzaamheden zijn.**

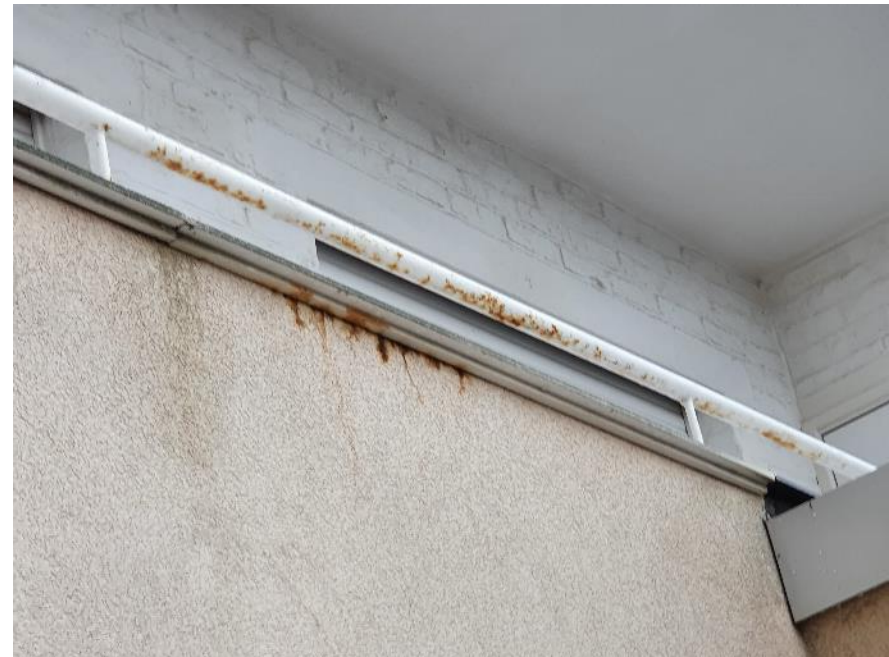
#### Schadefenomenen:

- Oud:
  - Niet conform kustklimaat
  - sterke roestvorming van balustrade zelf met vervuiling van gevel
  - Afbleren van schilderlaag

### Aan vervanging toe

- Nieuw:
  - Vliegroest: mogelijks niet de juiste legering voor kustklimaat (RVS 316 A4)
  - Bepalingen zware roest: geen RVS

Zullen niet voldoende lang meegaan:  
raadzaam deze mee te vervangen.

Dienen verwijderd te worden ifv. duurzame gevelherstelling

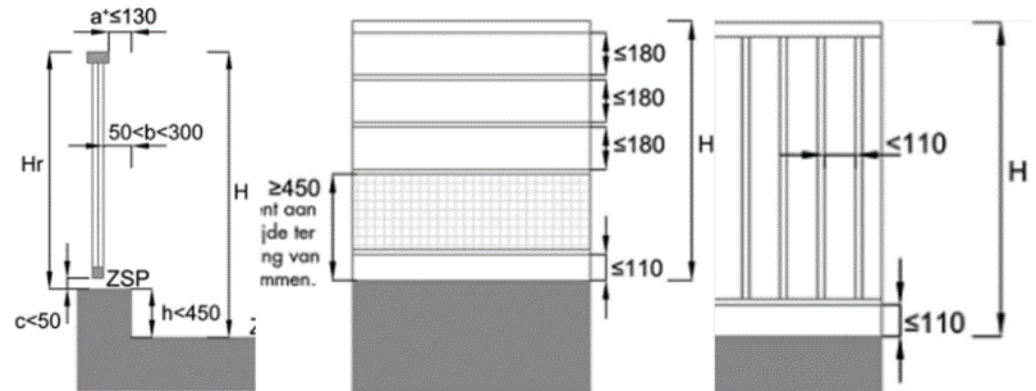
Norm borstwering en valbeveiliging NBN B03-004:

- Valhoogte  $< 12\text{m}$ :  $H_r \geq 110\text{cm}$
- Valhoogte  $\geq 12\text{m}$ :  $H_r \geq 120\text{cm}$

Niet conform, deze balustrades mogen niet teruggeplaatst worden

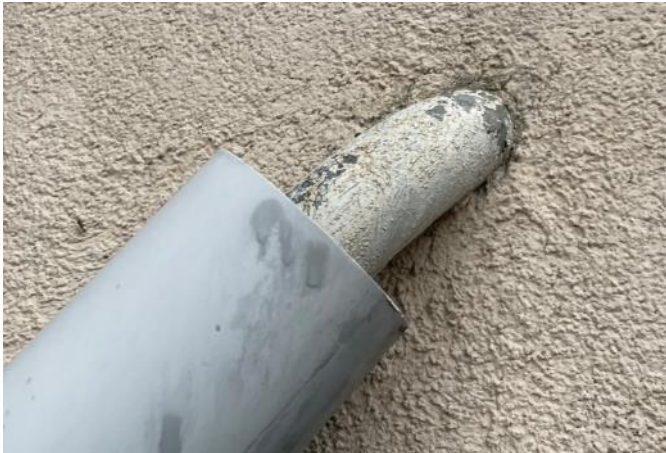
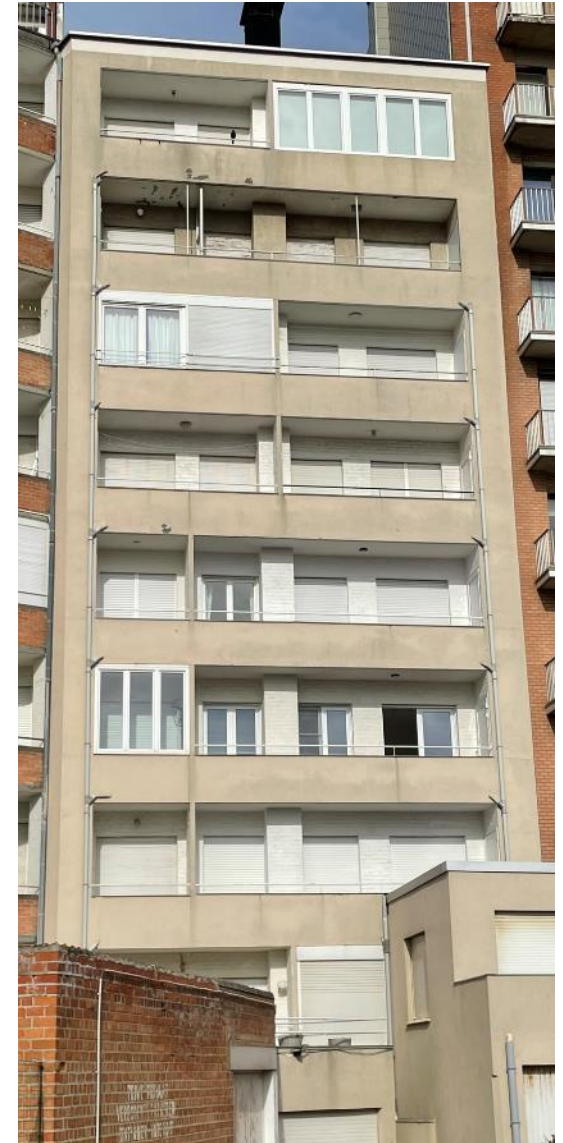
- Heel kleine afvoeren/tappunten op iedere zijde van balkon
- Ø 50, aan terraszijde vaak gereduceerde naar Ø 25
- Mogelijks lood, overschilderd.

**Vaak verstopt!**

**Indien effectief lood: ongezond en niet meer toegestaan**

- Vernauwing dient absoluut weggenomen te worden
- Tapbuis te vervangen gezien materiaal in lood.
- Afvoerbuizen PVC dienen verwijderd te worden ter herstelling achtergevel

In 1 beweging kwalitatief vernieuwen

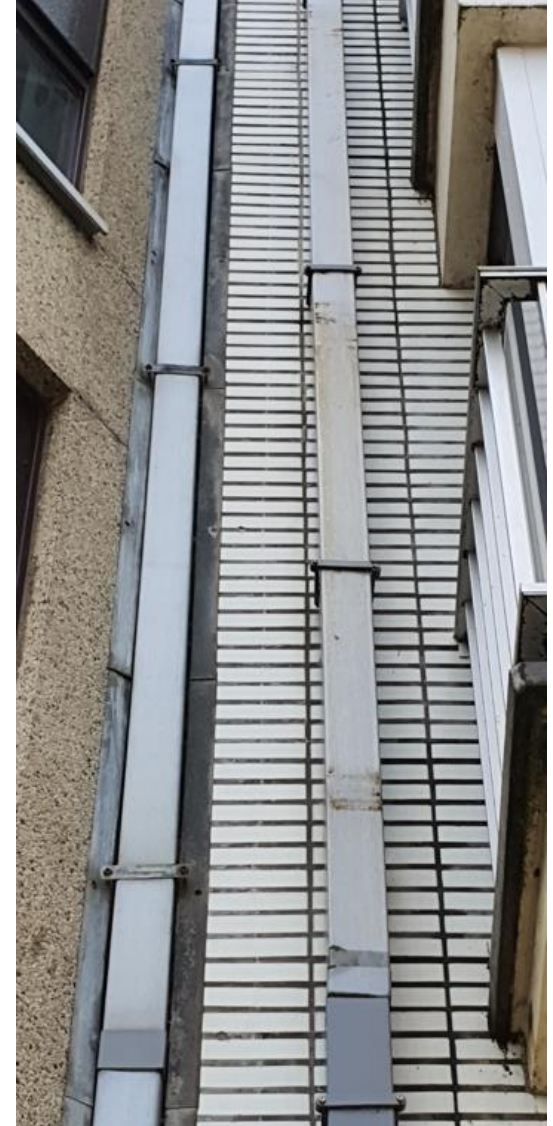
Schadefenomenen:

- Roest
- Vervuiling
- [Minimale] beschadigingen

Dienen sowieso uitgenomen te worden ter herstel van de gevels

In 1 beweging kwalitatief vernieuwen

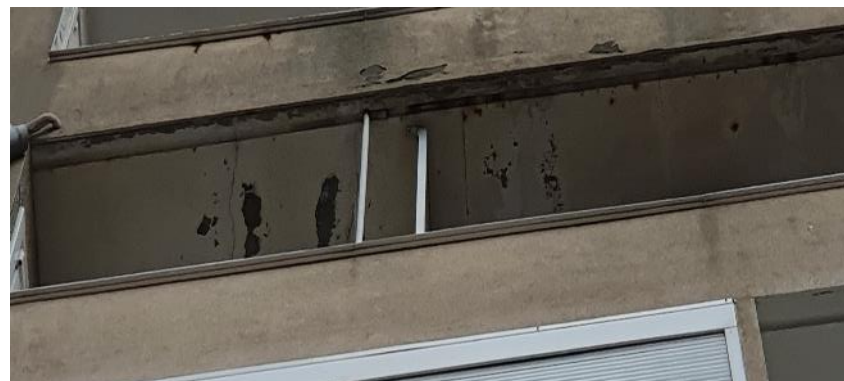
#### Schadefenomenen:

- Problematiek afvoervernauwing
- Verschuivingen van tegels + barsten + versterven van voegen: voegen staan open
- Plinten staan open: water kan er heel vlot achter
- Veelvuldige vochtschade aan balkonhemels en randen.

**Deze zijn niet waterdicht**

**Te vervangen door specifiek renovatie-afdichtingssysteem dat tevens dienst doet als terrasvloer**

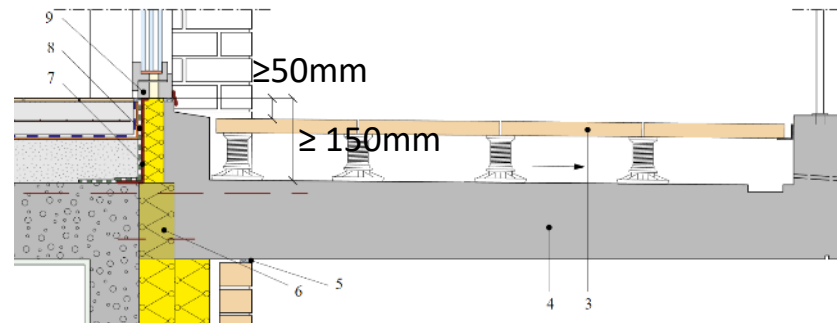
### Opstanden niet conform!

- 150mm opstand naar de dichting: niet OK.
- 5cm opstand naar een waterdoorlatend terrasvlak: niet OK.

### In principe dient volgende te gebeuren:

- Hogere opstanden maken
- Raamdeuren vervangen
- Opstap van binnen naar buiten.

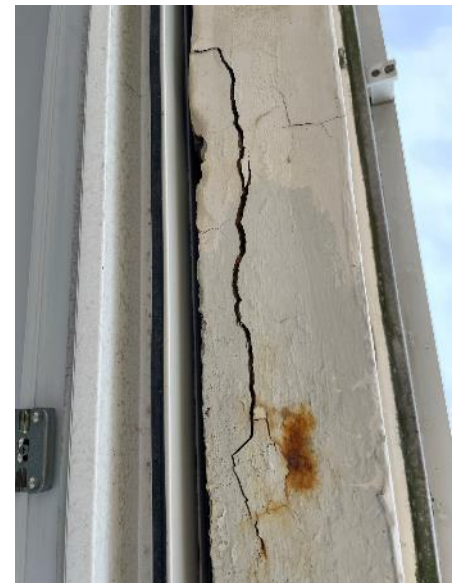
Schadefenomenen:

- Verflaag vervuild
- Verf bladert af
- Vertonen barsten en brokkelingen
- Roestplekken: hoeken/randendruiplijst

Deze fenomenen kunnen als behoorlijk verregaand omschreven worden.

**Beton is niet (meer) in orde, reeds doorgedreven "betonrot"**

-> Ernst dient nader te bekeken te worden via destructief onderzoek

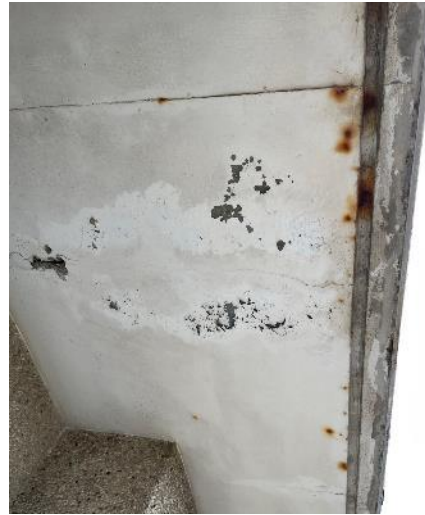
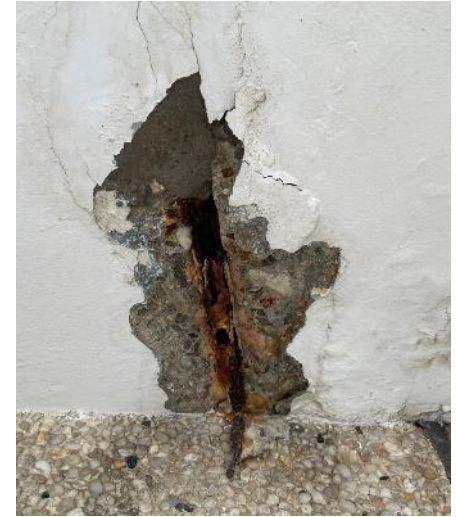
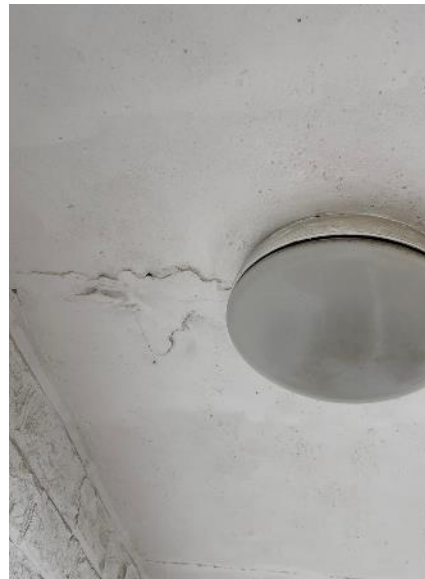
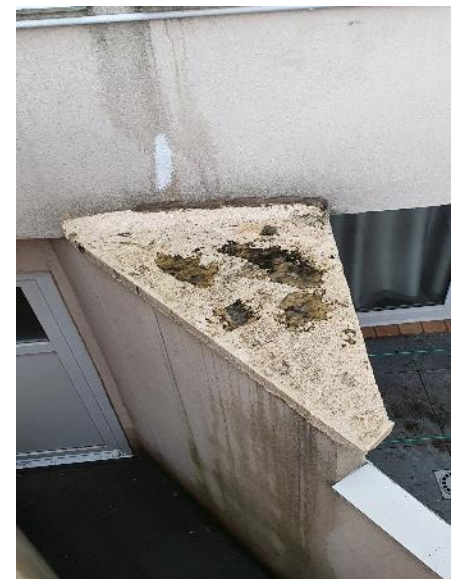
Schadefenomenen:

- Verflaag vervuild
- Verf bladert af
- Vertonen barsten en brokkelingen
- Roestplekken: hoeken/randendruiplijst

Deze fenomenen kunnen als behoorlijk verregaand omschreven worden.

**Beton is niet (meer) in orde,**

- reeds doorgedreven “betonrot”
- Hier bijkomend ook waterschade voor de afwerkingslaag (zie vooral balkon onder de bovenste verdieping)

-> Ernst dient nader te bekeken te worden via destructief onderzoek
