Beton- en gevelonderzoek:

Residentie LA VIGIE

Koning Ridderdijk 33 8434 Westende

Dossiernummer: *07.244*
Datum: *12/03/07*

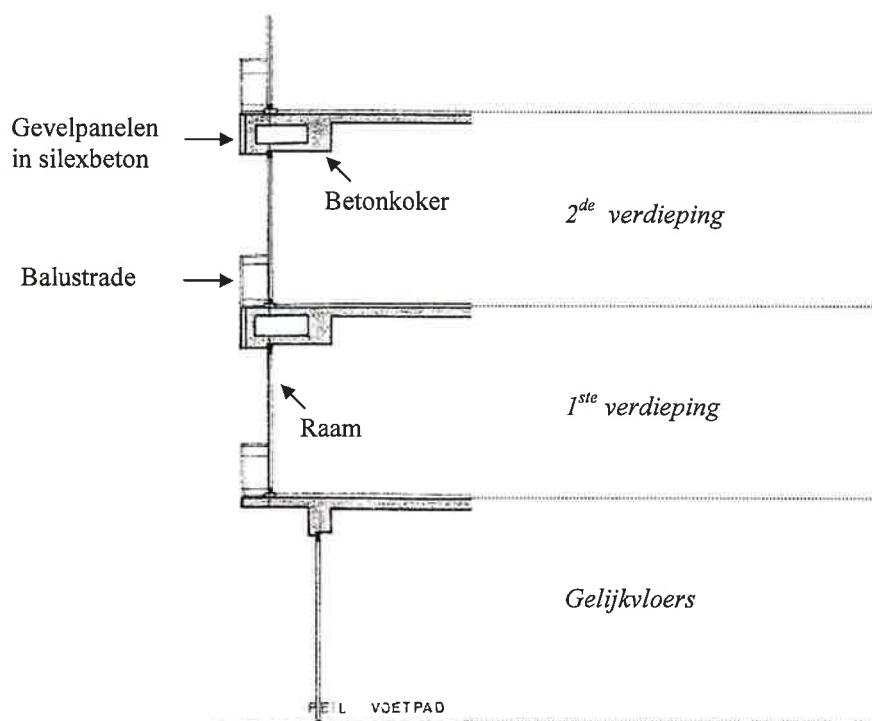
Figuur 1: Doorsnede van een gedeelte van de voorgevel

Achter de gevelpanelen in silexbeton bevindt zich per verdieping een holle betonnen koker, zoals hieronder weergegeven in –Figuur 1–. Deze kokers zijn verbonden met de vloerplaten.

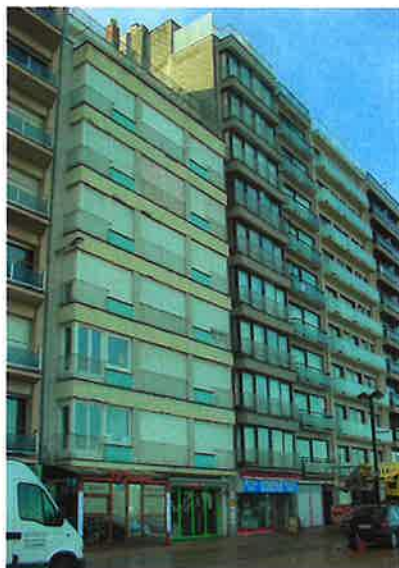
FOTO 1

De gevel van de residentie La Vigie is opgebouwd uit gevelpanelen in silexbeton met een dikte van 6 cm –foto's 1 en 2–. Ter hoogte van het gelijkvloers zijn gevelpanelen uit blauwsteen aangebracht –foto 3–. De dragende structuur van het gebouw bestaat vermoedelijk uit betonnen balken en kolommen.

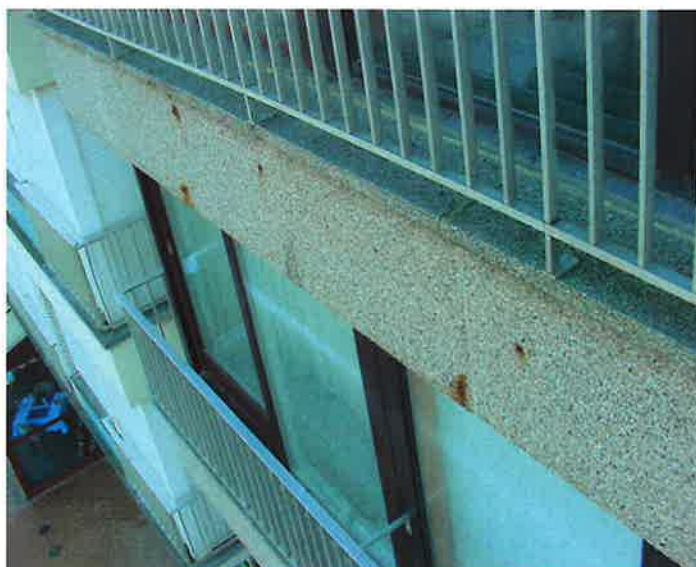
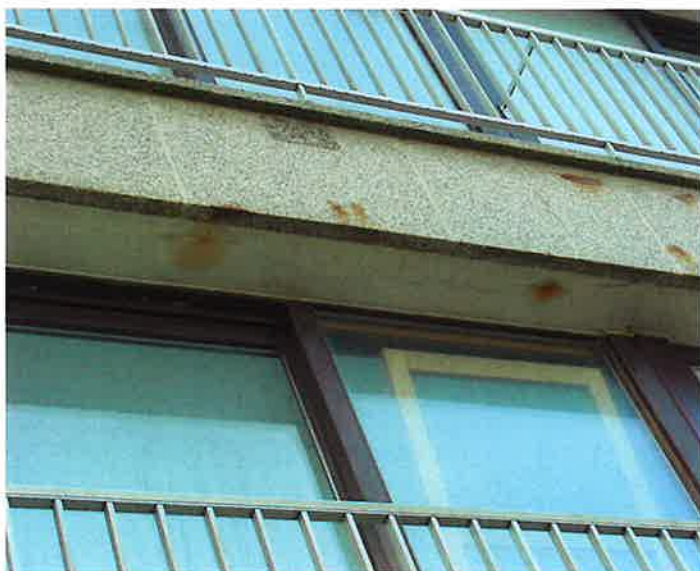
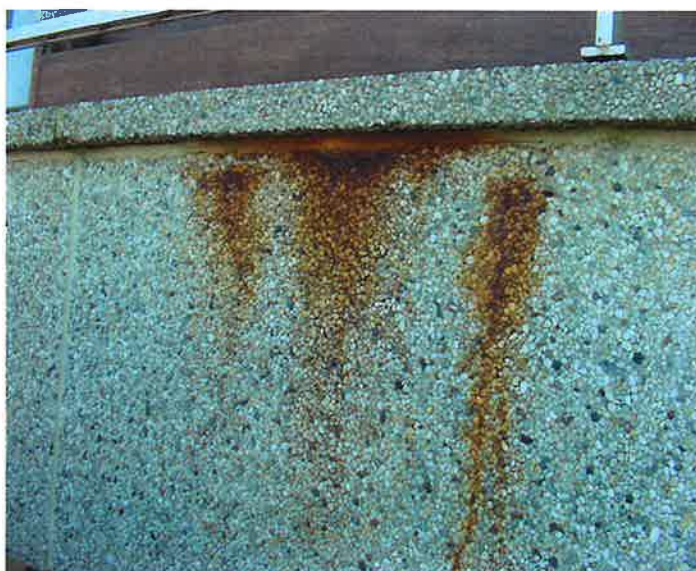
Op verschillende plaatsen bij de gevelpanelen uit silexbeton zijn uitlopende roestvlekken zichtbaar –foto's 4 t.e.m. 6–. Deze wijzen op aantasting door chloriden –zie Deel II Betononderzoek, 2 Chloridenonderzoek–. Infiltraties van zouthoudend water tasten het beton aan met betonschade tot gevolg. Ijzer dat roest, zet uit, waardoor zich scheuren voordoen en het beton wordt afgedrukt. Op enkele plaatsen zijn restanten zichtbaar van vermoedelijk de verankering van een stelling –foto's 7 en 8–.

De gevelpanelen in silexbeton zijn **in sterke mate aangetast door chloriden**. Deze veroorzaken putcorrosie van de wapening, wat zich aan het oppervlak uit onder de vorm van roestvlekken. Deze chloriden zijn zeer nefast voor het beton.

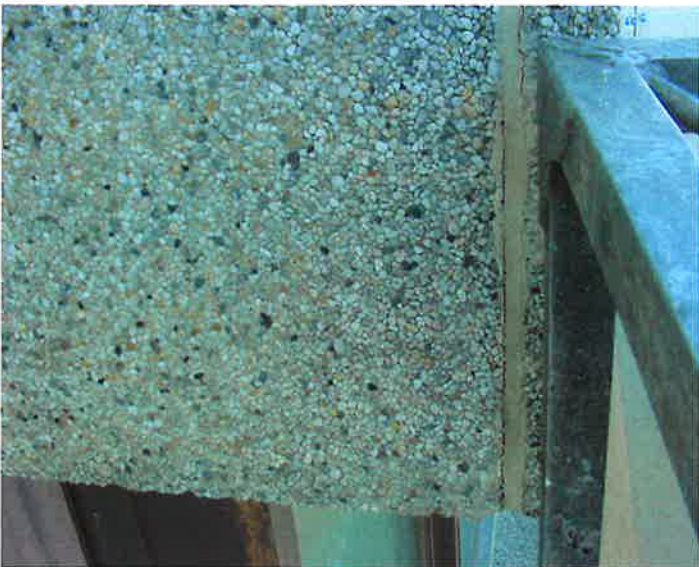
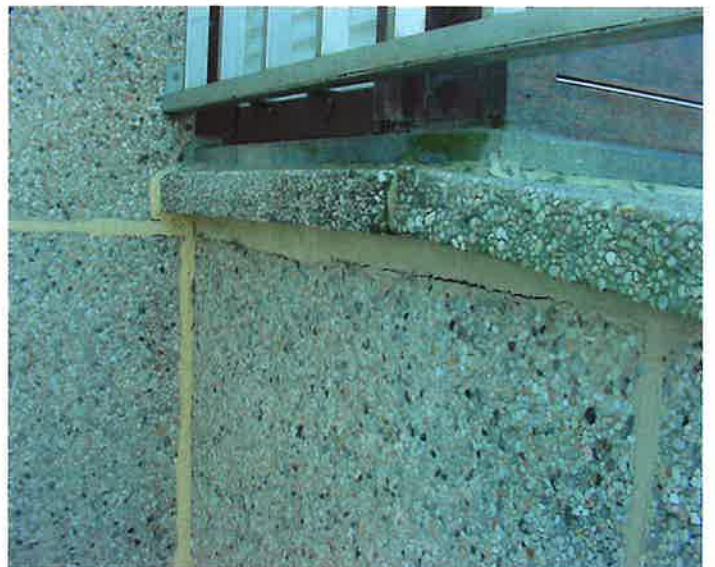
De voegen tussen de gevelpanelen bevinden zich in relatief slechte staat –foto's 9 en 10–. Openstaande voegen vormen een weg waarlangs water gemakkelijk kan binnendringen en de verankeringen en de achterliggende structuur aantasten.

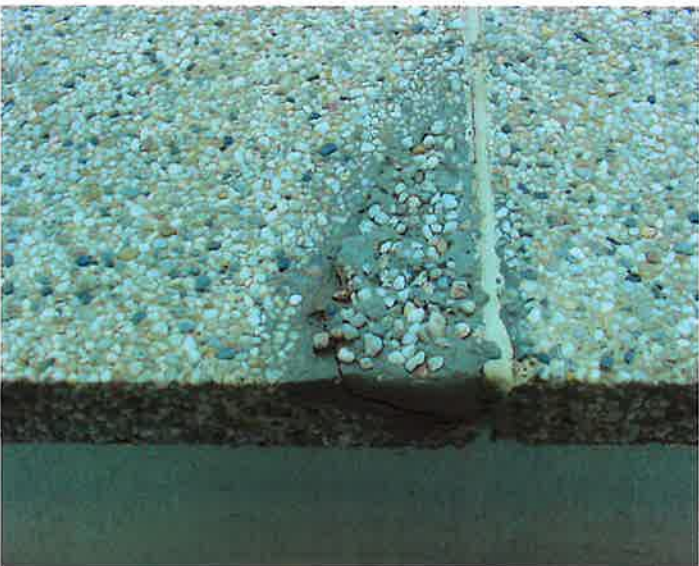
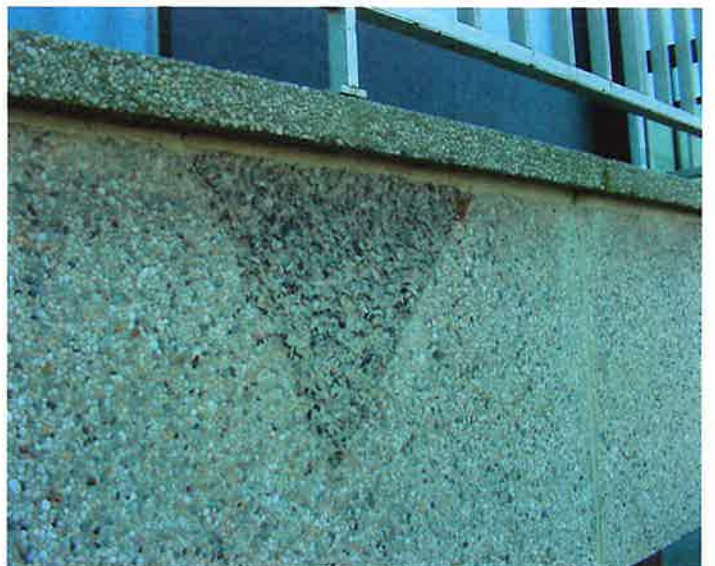
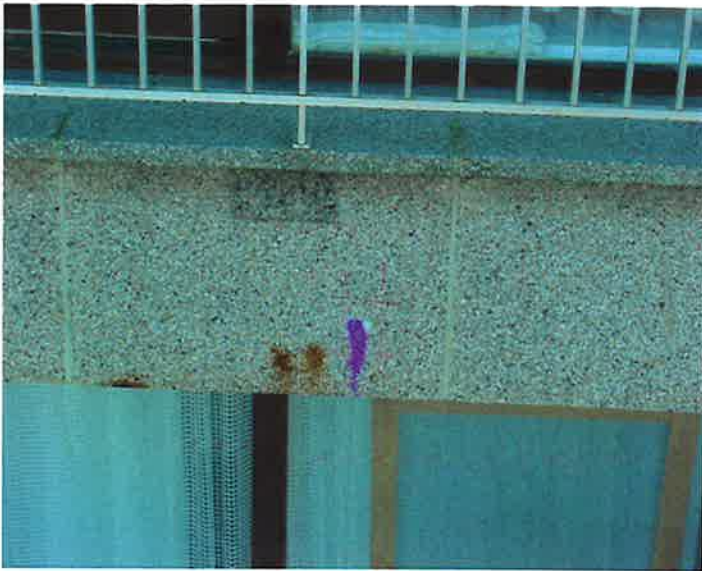
Op enkele plaatsen werden reeds herstellingen aan de betonpanelen uitgevoerd –foto's 11 t.e.m. 13–, doch dit blijkt onvoldoende.

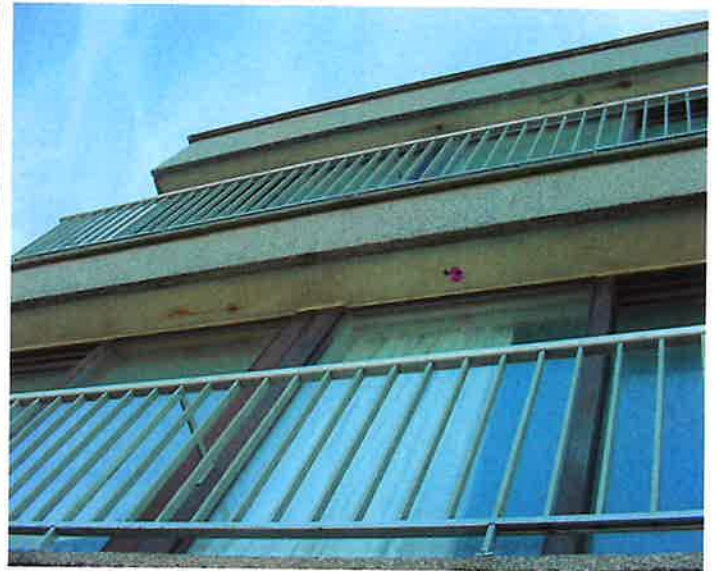
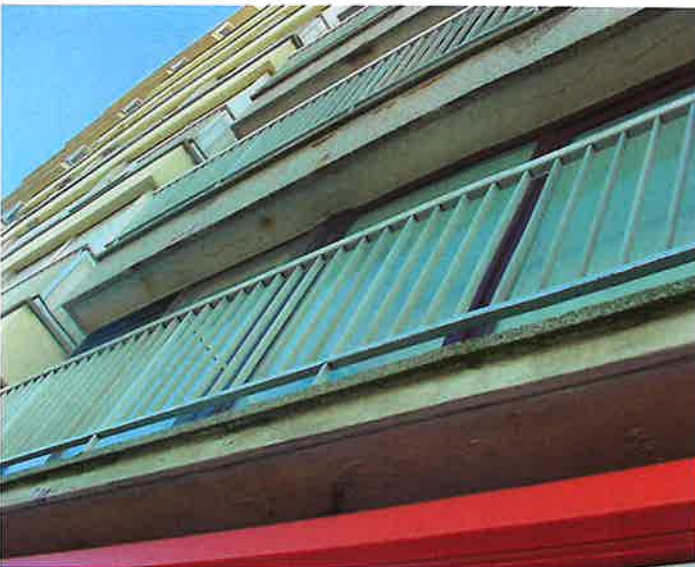
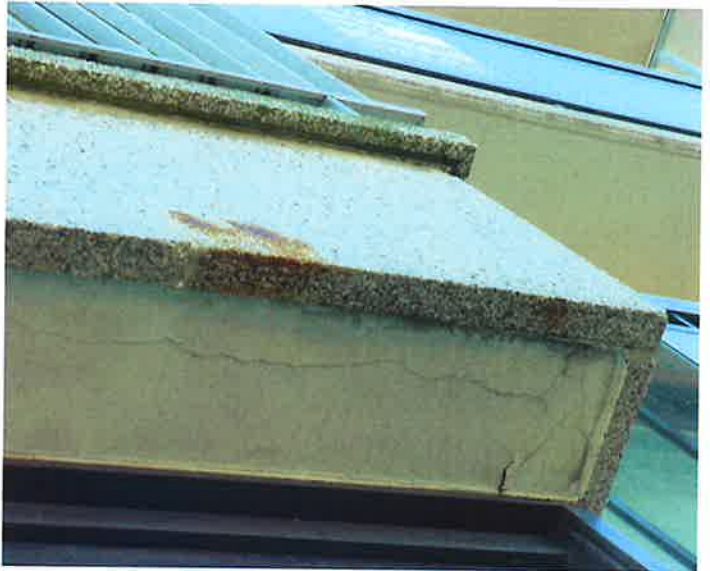
Ter hoogte van de onderzijde van de betonkokers zijn op meerdere plaatsen scheuren en roestvlekken zichtbaar –foto's 14 t.e.m. 16–. Gezien de huidige schade, willen we wijzen op een reëel gevaar voor vallende stukken.

De omvang van de schade op heden is niet te onderschatten.

Aan de **onderzijde** van de **betonkokers** doet zich **betonschade** voor onder de vorm van scheuren en roestvlekken. De elastische coating aan de onderzijde van de betonkokers bladdert af.

De schade op heden is niet te onderschatten en er bestaat een reëel gevaar voor vallende stukken. De betonschade dient in alle geval afdoend hersteld te worden. Gezien de hoge gemeten chloridengehaltes, is de hoeveelheid te herstellen beton echter moeilijk te voorspellen. Het is aan te raden bij reparatie opofferingsanodes aan te brengen ter plaatse van de herstellingen om terugkerende schade in naastliggende gedeeltes te voorkomen.

- Herstellen betonschade aan de onderzijde van de betonkokers en ter plaatse van de achterliggende betonstructuur. De betonherstelling gebeurt in 3 stappen:
 - uithakken van de beschadigde zones
 - ontroesten en beschermen van de wapening
 - eigenlijke reparatie (handmatig of m.b.v. bekisting)

- Aanbrengen opofferingsanodes om terugkerende schade te vermijden
- Aanbrengen van een beschermende elastische coating

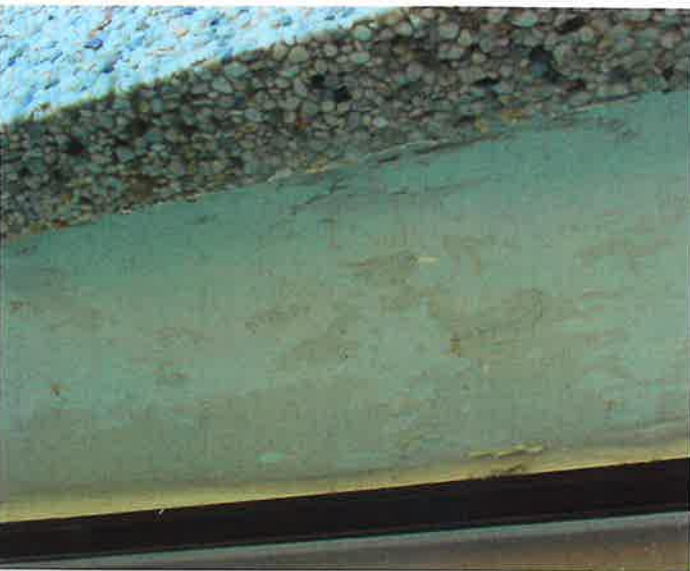
FOTO 17

Aan de onderzijde van de betonkokers is een elastische coating aangebracht, welke afbladdert –foto 17–. Er zijn op enkele plaatsen ook restanten zichtbaar van vermoedelijk de verankering van een stelling –foto 18–.

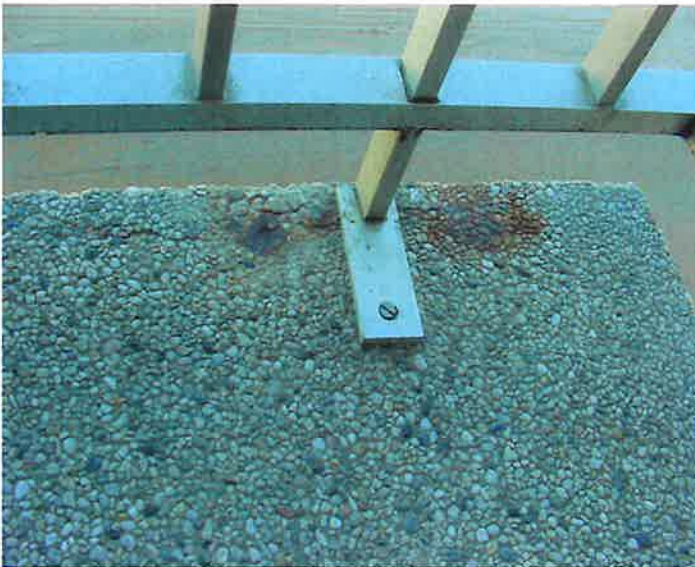
FOTO 21

De dorpels zijn opgebouwd uit silexbeton, waarop geen waterdichte laag is aangebracht. Onbeschermd horizontale betonoppervlakken zijn ten stelligste af te raden. De voegen tussen de silexdorpels en deze ter hoogte van de aansluiting met de gevelpanelen bevinden zich in slechte staat –foto's 19 en 20–. Er doet zich op enkele plaatsen betonschade voor ter plaatse van de bevestiging van de balustrade –foto 21–.

Ter hoogte van de **bevestigingen** van de **balustrades** doet zich op sommige plaatsen betonschade voor.

Indien toch geopteerd wordt voor behoud van de silexdorpels, dan moet de betonschade afdoende hersteld worden. De herstelling dient grondig en nauwgezet te gebeuren, vermits deze dorpels ook aangetast zijn door chloriden.

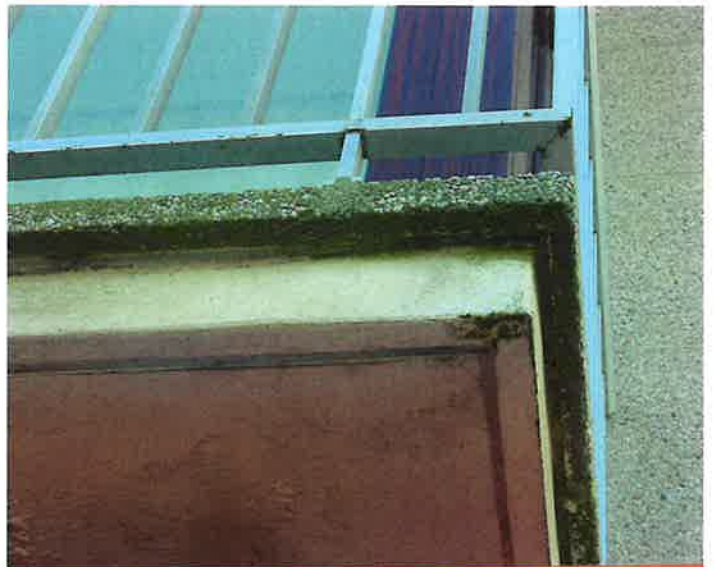
FOTO 22

Zouthoudend regenwater dat op de silexdorpels terechtkomt, wordt voor een groot deel naar buiten afgevoerd, maar een gedeelte van dit zouthoudend water kan de dorpels binnendringen (via het beton zelf, via defecte voegen en via vastzettingen balustrades). Infiltraties van zouthoudend water zijn zeer nefast voor het beton en dienen zo vlug mogelijk gestopt worden. Sommige platen zijn vervuild en vertonen mosvorming –foto 22–.

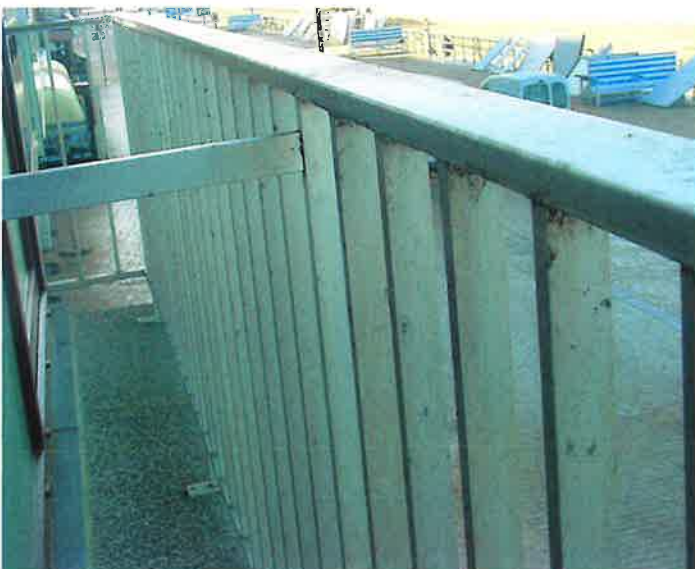
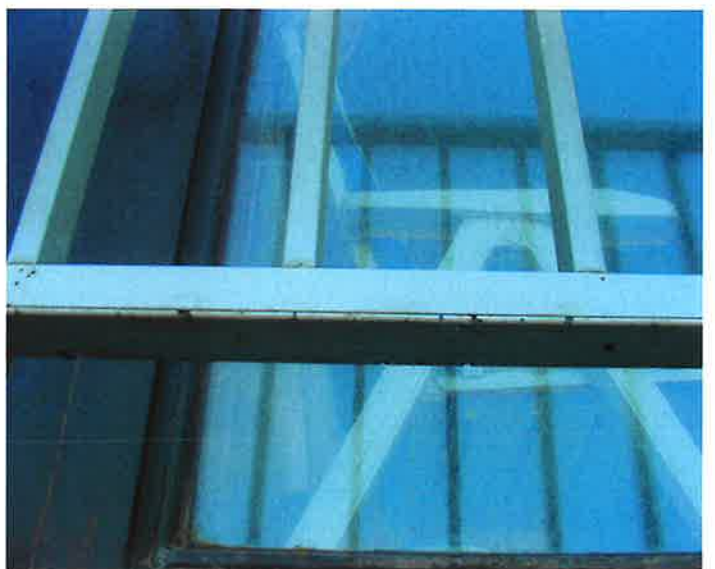
De hoogte van de aluminium balustrade boven de silexdorpels bedraagt 91 cm en voldoet dus niet aan de wettelijk voorgeschreven minimumhoogte van 1 meter. Op verschillende plaatsen is de balustrade aangetast door corrosie (putjes) –foto's 23 en 24–.

- Verwijderen bestaande aluminium balustrades
- Herstellen betonschade silexbeton
- Vervangen van de elastische voegen tussen de silexdorpels
- Aanbrengen polyurethaan vloerverf, na het uitvlakken van de ondergrond
- Aanbrengen nieuwe balustrades, chemisch verankerd aan de voorzijde

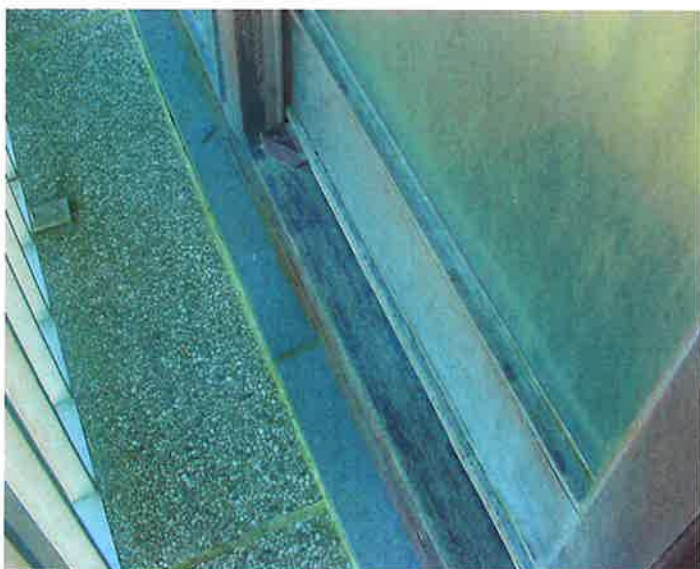
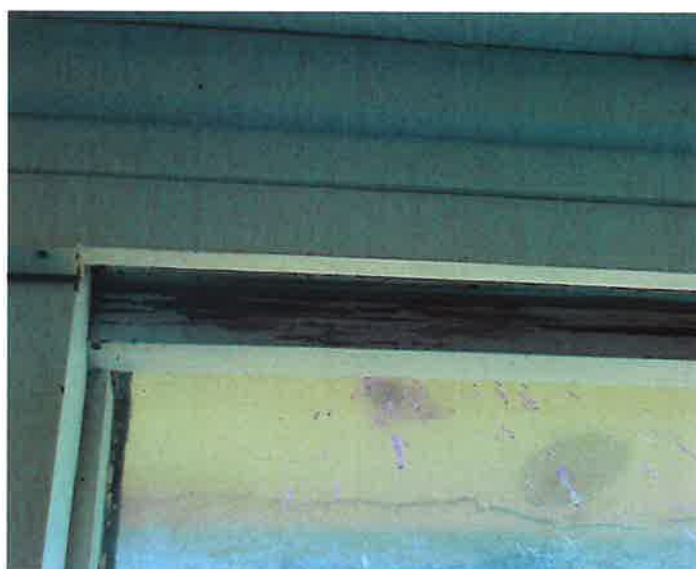
- Verweerd schrijnwerk –foto's 25 en 26–
- Aantasting van het beslag –foto's 27 en 28–
- Versleten rubberdichtingen –foto's 29 en 30–

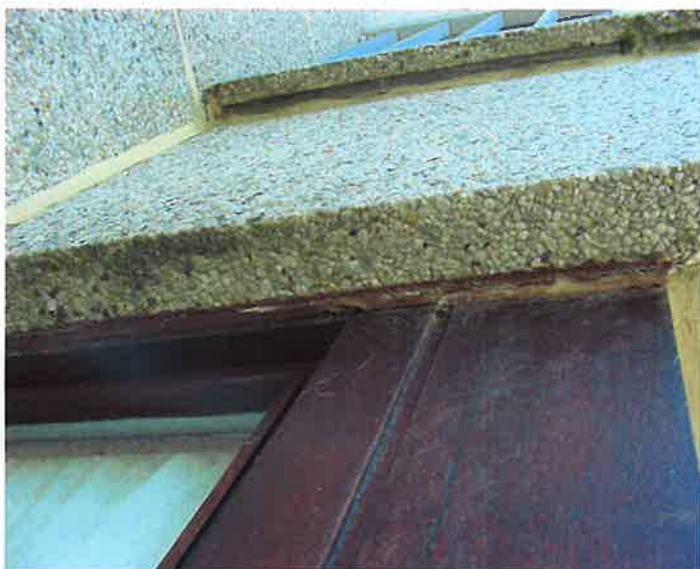
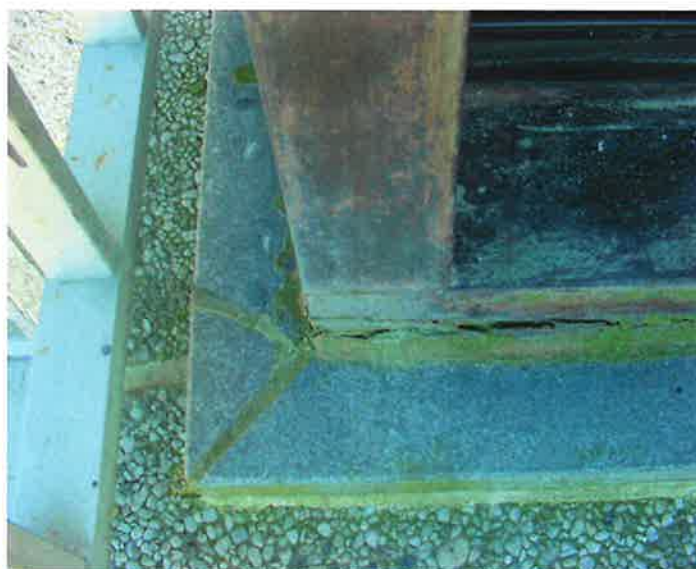
De voegen rond de ramen bevinden zich in relatief slechte staat –foto's 31 en 32–. Op enkele plaatsen werden deze reeds vernieuwd –foto 33–.

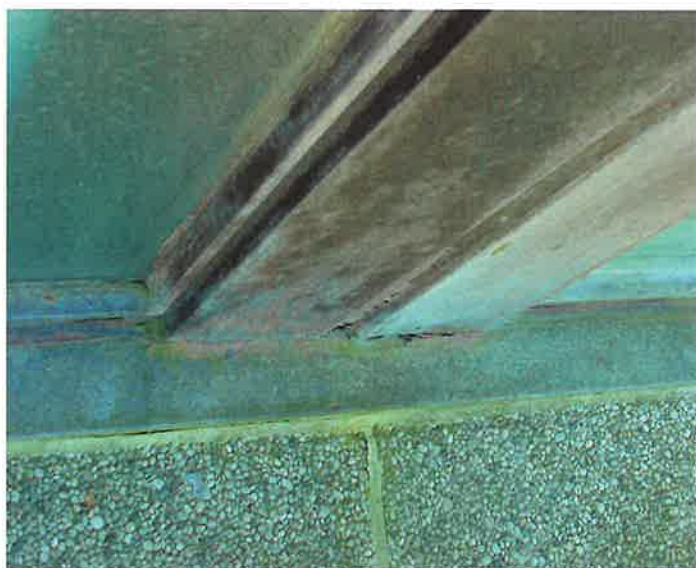
FOTO 34

Tussen de ramen van aangrenzende appartementen bevindt zich een houten tussenpaneel –foto 34–. Gezien de slechte staat van de voegen rond deze panelen, kan langs deze weg ook gemakkelijk water infiltreren. De voegen rond de dorpels staan op sommige plaatsen open.

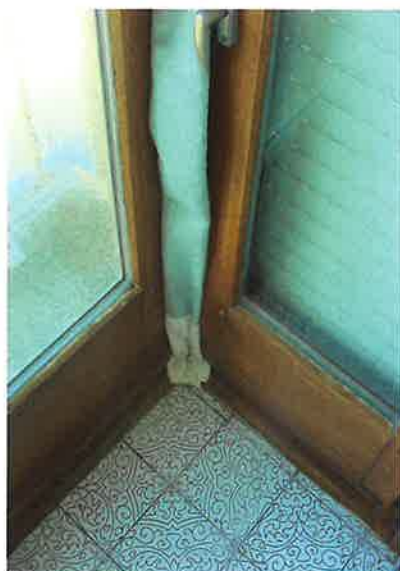
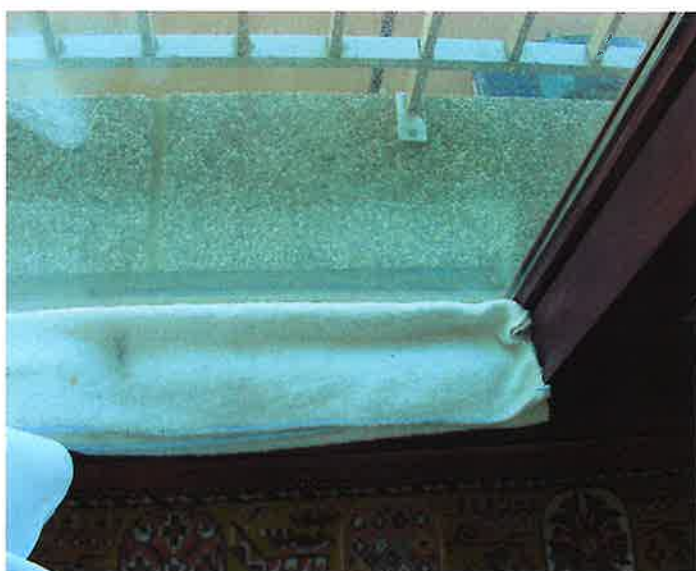
Verschiedende bewoners hebben doeken/ dweils rond de ramen aangebracht, wat er op wijst dat er zich problemen voordoen betreffende de wind- en waterdichtheid van de ramen –foto's 35 en 36–.

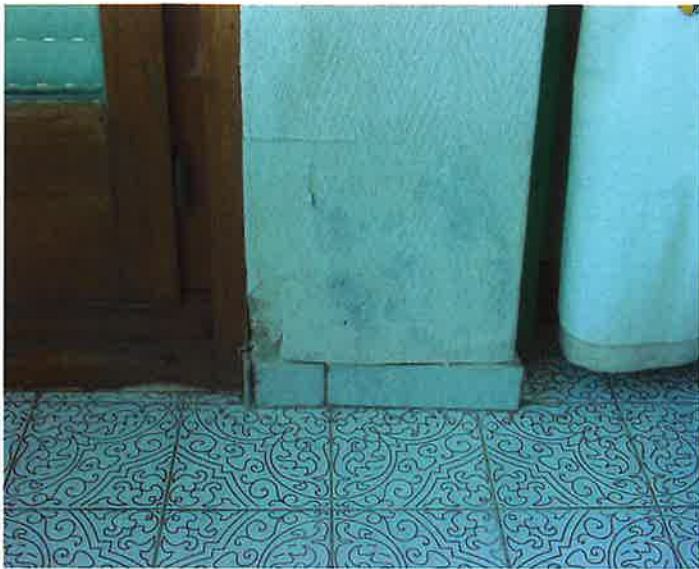
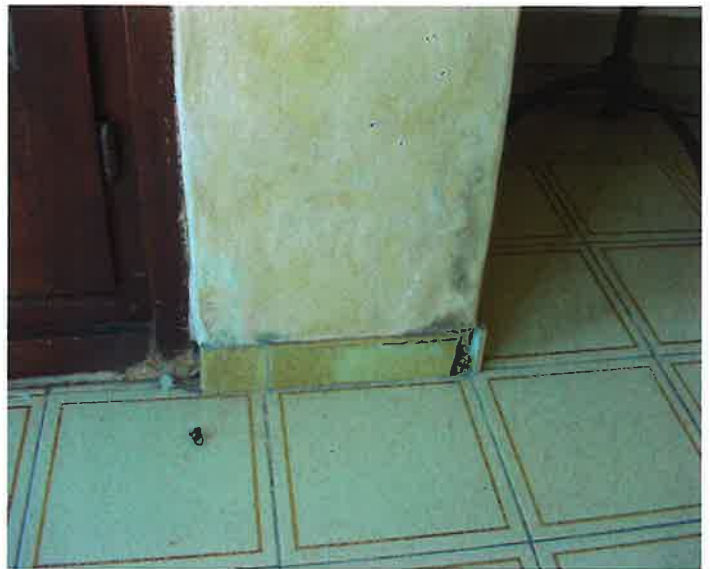
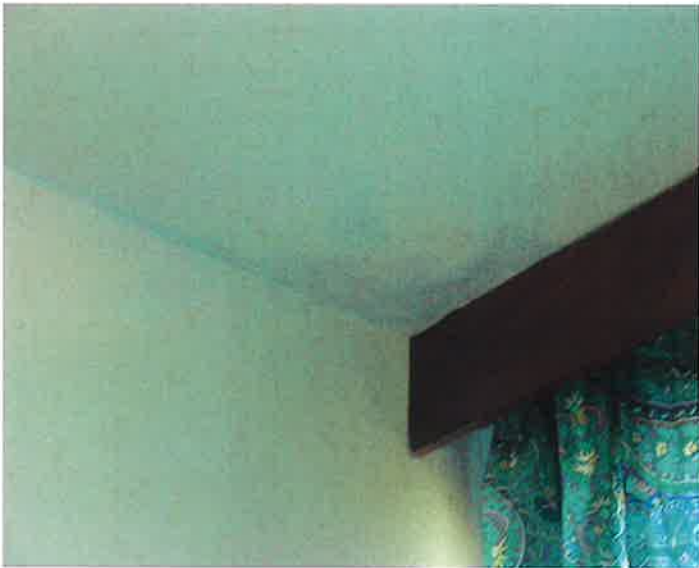
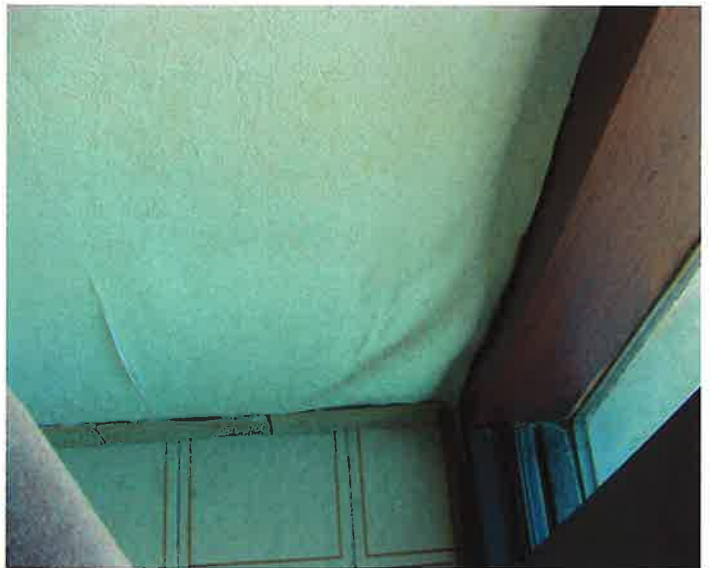
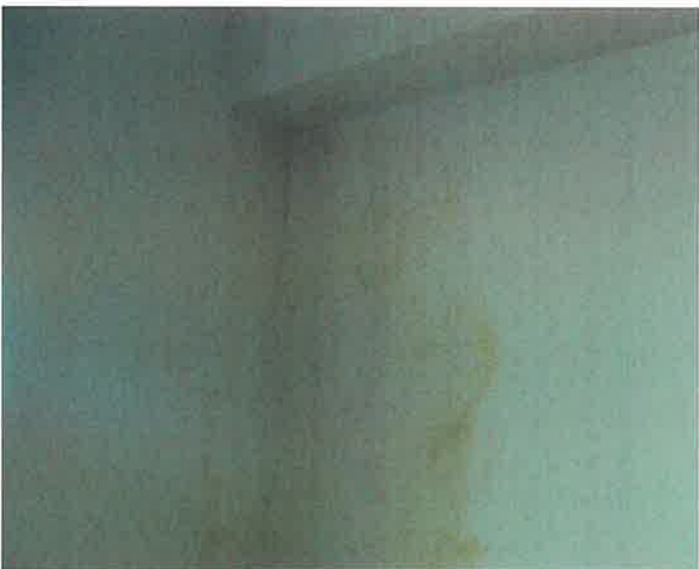
Bij verschillende appartementen werd schade vastgesteld aan de binnenmuren –foto's 37 t.e.m. 41–. Deze schade is mogelijk het gevolg van:

- waterinfiltratie via defecte voegen rond de ramen
- het niet waterdicht zijn van de ramen zelf
- regendoorslag doorheen de gevel
- condensatieproblemen door onvoldoende thermische isolatie (koudebruggen)

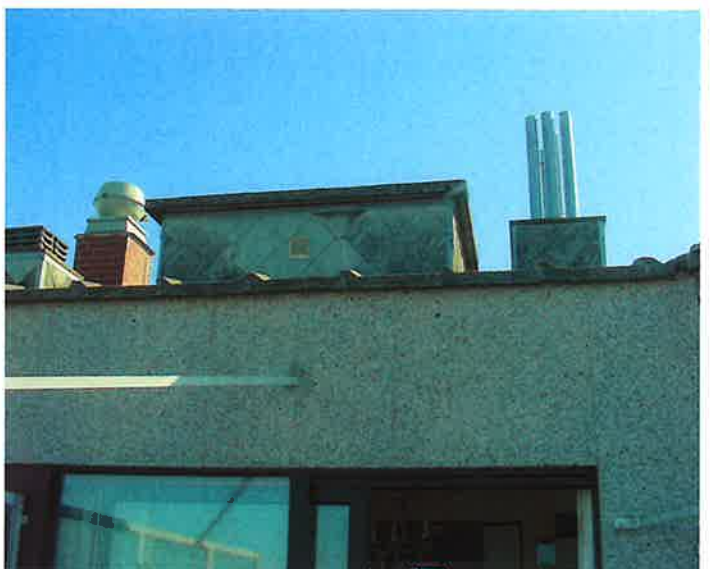
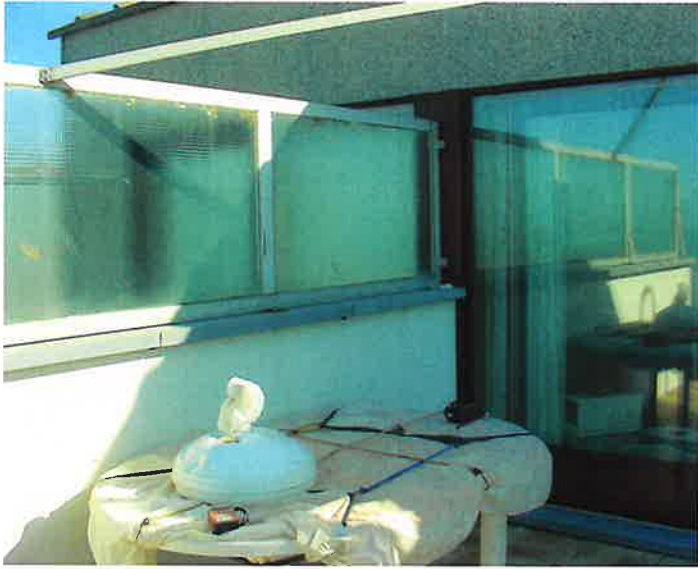
De gevel van de dakappartementen is eveneens opgebouwd uit gevelpanelen in silexbeton. Deze vertonen relatief weinig betonschade –foto's 42 en 43–. Ter hoogte van het dakappartement aan de linkerkant is een klein gedeelte van de gevel niet bekleed met gevelpanelen –foto 44–. Een nadere inspectie was niet mogelijk, vermits het appartement niet toegankelijk was.

Ter hoogte van de gevelpanelen van de dakappartementen werd weinig betonschade opgemerkt. De toestand van de verankeringen kon niet worden nagegaan.

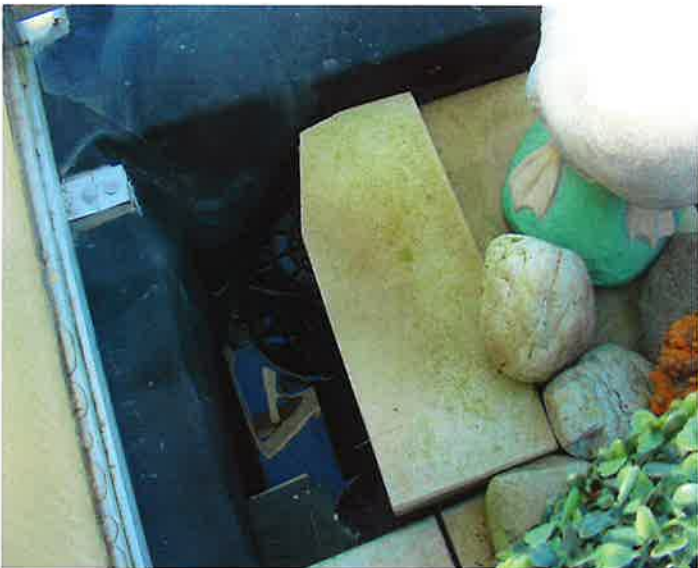
FOTO 45

De terrasvloer van de dakappartementen werd recent vernieuwd. Er is een losse tegelvloer op tegel dragers aangebracht –foto 45–. De waterdichtingslaag werd opgetrokken tegen de opgaande delen –foto 46– en aan de rand afgewerkt met een dakrandprofiel –foto 47–. Ter hoogte van de aansluiting tussen de waterdichtingslaag en het dakrandprofiel is een elastische voeg aangebracht.

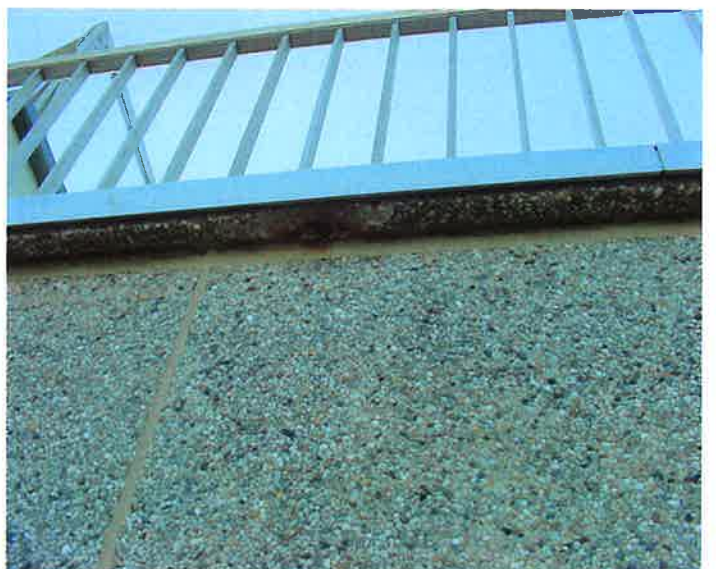
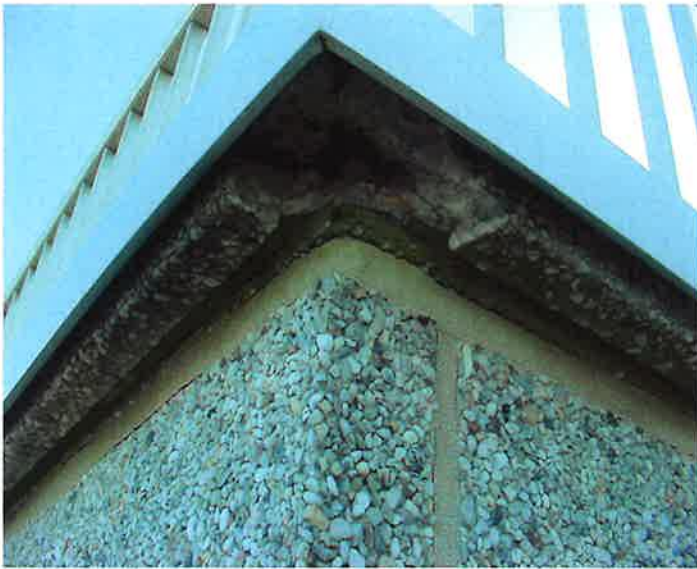
Aan de onderzijde van de dakrand doet zich op enkele plaatsen schade voor –foto's 48 en 49–.

Aan de onderzijde van de dakrand doet zich op enkele plaatsen betonschade voor.

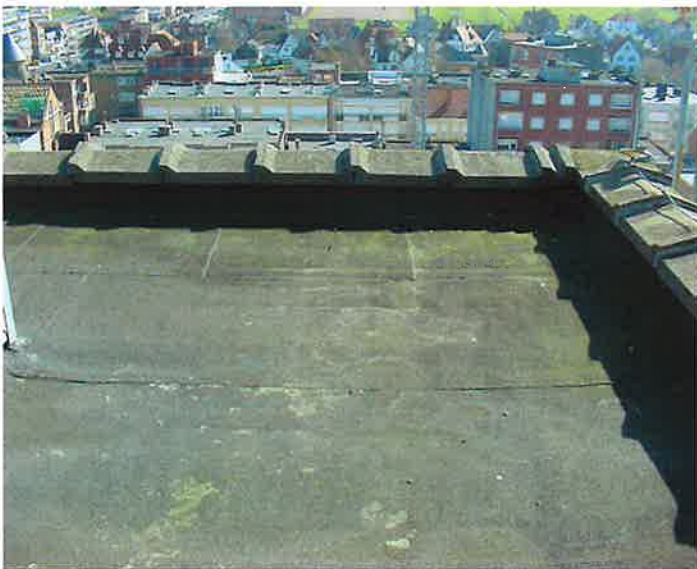
FOTO 53

Het dak is voorzien van een klassieke roofinglaag. Deze bevindt zich in relatief goede staat –foto 53–, maar werd niet doorgetrokken onder de dekstenen –foto 54–. Ter plaatse van een schoorsteen werd betonschade opgemerkt –foto 56–.

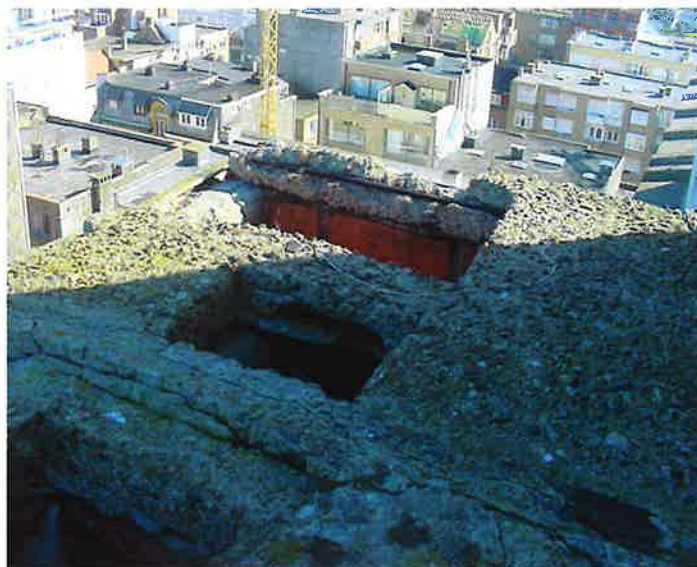
FOTO 56

Ter hoogte van een schoorsteen werd betonschade opgemerkt. Het is aan te raden de schoorstenen te onderwerpen aan een grondig nazicht en onderhoud.

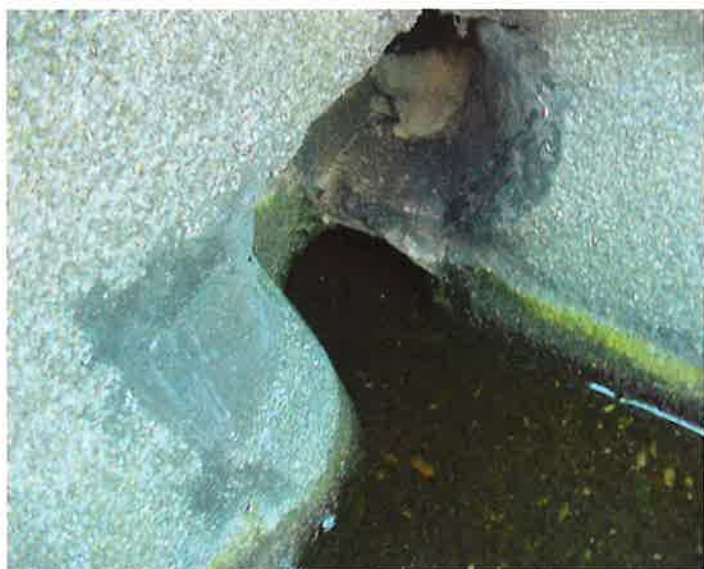
FOTO 57

Het afwateringsputje van het dak is relatief klein –foto 57– en kan gemakkelijk verstopt raken door vuil –foto 58–. Naar verluidt is dit reeds enkele keren voorgevallen.
