VERSLAG NR

GEN/11/61196719/00/NL/000

## Verlag van onderzoek na modernisatie van uw personenlift

VME Nefertit p/a Imasbo-LaPlage, Distellaan 34, 8434 Middelkerke

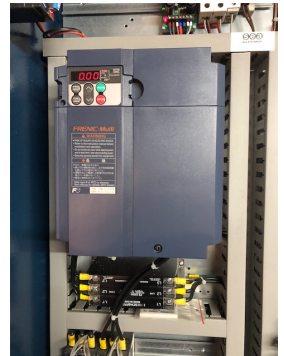
- De thermische beveiliging van de aandrijfmotor via de frequentiesturing is aan te tonen.

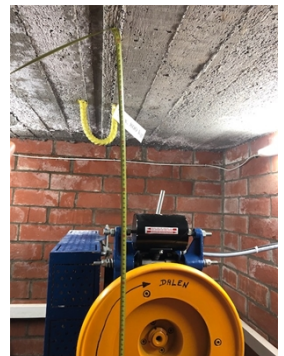
- Risico van opsluiting in de kooi + Valrisico + risico op paniecreactie: de hoogte van de machinekamer ter hoogte van het tornwiel kleiner is dan 1,50m. Er is geen elektrische tornbesturing aanwezig.

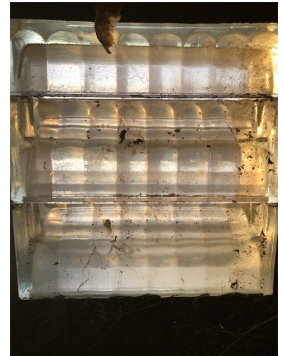
- Risico op ontregeling / uitval van de liftinstallatie: de machinekamer is niet voorzien van een voldoende ventilatie (aanbevolen 1% van schachtoppervlakte). De machinekamer en schacht moeten voldoende verlucht zijn. Verluchtingskanalen van andere lokalen mogen niet uitmonden in de machinekamer of schacht. Indien de machinekamer of schacht aan een buitenmuur grenst moet de ventilatie met buitenlucht gebeuren.

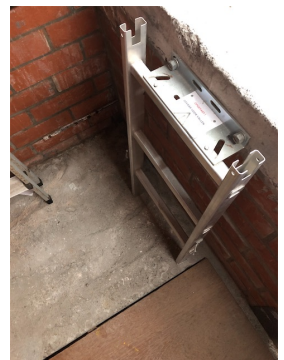
- Elektrocutie-elektriseringsrisico: de genaakbare metalen onderdelen in de machinekamer zijn niet geaard. Ontbrekende aarding: Ladder(s)

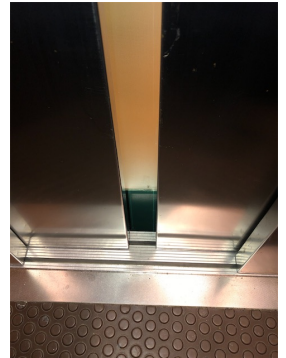
- De kooideur is te reviseren. Er ontbreken verschillende dorpelgeleiders.

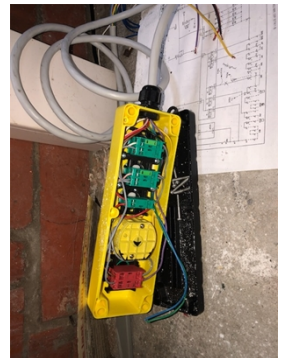
- De tornsturing is terug aan te sluiten in de machinekamer.
