*Beton- en gevelonderzoek:*

# *Residentie RAMSES*

*Koning Ridderdijk 36      8434 Westende*

*Dossiernummer: 02.187*  
*Datum: 19/09/02*

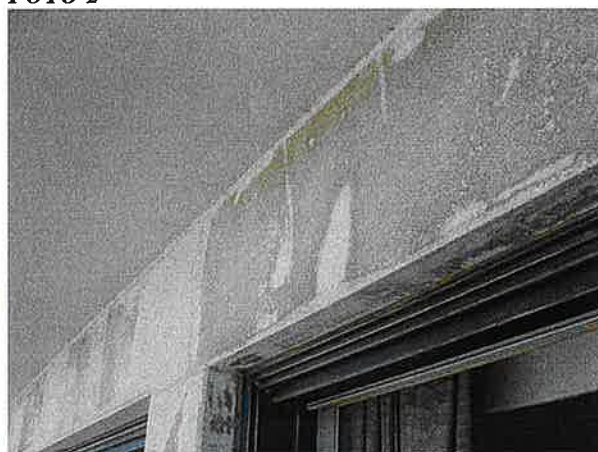
FOTO 4

De zones boven en tussen de ramen zijn opgebouwd uit panelen in witsteen (dikte 8 cm). De witsteen panelen vertonen geen visuele schade. Sommige panelen vertonen aan het oppervlak vervuiling in een vlekkenpatroon – *foto 4* -. De cementvoegen tussen de panelen zijn in relatief goede staat. De voeg die de aansluiting verzorgt tussen de terrasvloer en de penant in witsteen is twijfelachtig – *foto 6* -.

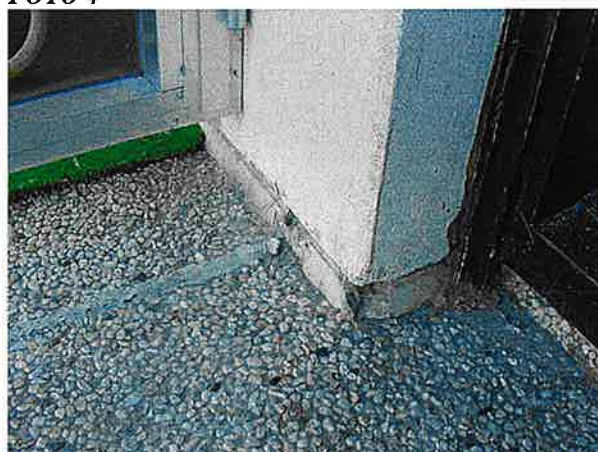
FOTO 6

De prefab terrasplaten hebben een lengte van ongeveer 3.15 tot 3.60 meter. De aansluiting tussen de terrasplaten wordt verzorgd door een elastische voeg die de waterdichtheid van de terrasvloeren dient te garanderen. Op verschillende plaatsen zien we dat deze elastische voegen defecten vertonen, m.a.w. de elastische voegvulling vervult zijn waterdichte functie niet meer. De voegvulling is verouderd en aangetast: scheurvorming, slechte hechting met beton, ...- *foto's 6 en 7* -.

Op heden worden vooral infiltraties vastgesteld ter hoogte van de elastische voegen tussen de prefab terrasplaten - *foto's 6 en 7* -.

Het is tevens aan te raden **alle** elastische voegen tussen de terrasplaten te vervangen en waterdicht af te sluiten. Enkel op deze manier kunnen we een halt roepen aan de infiltraties in de onderliggende betonstructuur.

Voor wat betreft de voorgevel zijn er verschillende mogelijkheden om de bovenzijde van de silex terrasplaten waterdicht af te sluiten. De defecte elastische voegen ter hoogte van de terrasvloeren dienen vervangen te worden door een nieuwe elastische polyurethaan voegvulling.

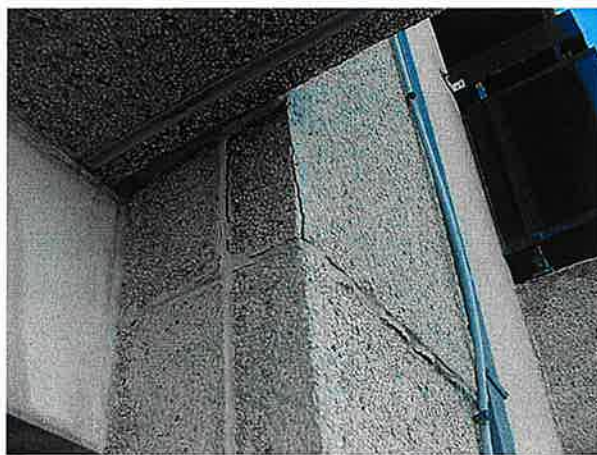
FOTO 8

De elastische voegen tussen de prefab gevelpanelen in silexbeton vertonen eveneens defecten - *foto's 8, 9 en 11* -. Deze defecte openstaande voegen vormen een gemakkelijke weg voor infiltraties van zouthoudend water in de betonnen silex panelen zelf. Het onderliggende wapeningsstaal van de gevelpanelen zal door de aantasting van zouten beginnen roesten. Deze expansieve roestreactie kan zich op termijn vertalen in zichtbare scheuren in het beton, betonafbrokkeling en mogelijk stabiliteitsproblemen. Op heden werd reeds ernstige scheurvorming en afgedrukte betondelen waargenomen - *foto's 8, 10, 12 en 13* -.

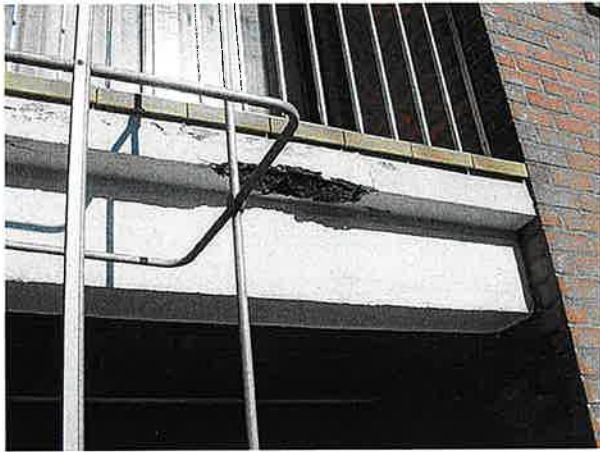
FOTO 23

Op heden wordt vooral visuele betonschade waargenomen ter hoogte van de terrasneus (betonnen gedeelte onder de neustegels) – *foto's 21 en 22* – en de betonnen balk. De betonschade manifesteert zich onder de vorm van scheurvorming, blootliggende roestende wapening, afgedrukte betonschollen,

bruine uitlopende roestvlekken, ... - *foto's 23, 24, 25 en 26* -. De expansieve roestreactie van de onderliggende wapening drukt het bovenliggende beton af met de zichtbare betonschade tot gevolg.

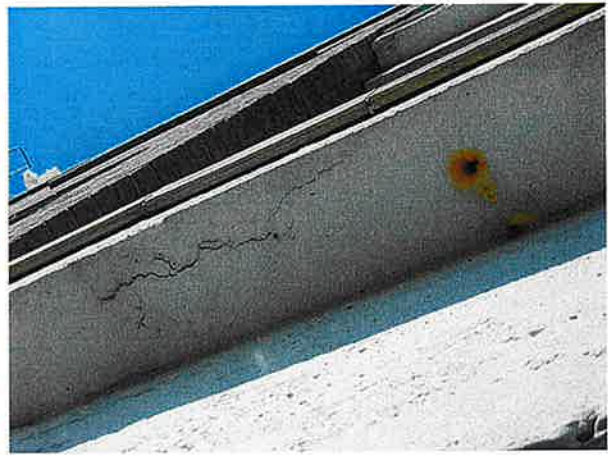
FOTO 24

- Alle meetwaarden ter hoogte van de **voorgevel** overschrijden de absoluut veilige grens van 0.4 %, tot meer dan **4 maal**.
- De aanwezige chloriden zijn hoogstwaarschijnlijk van buitenaf in het beton binnengedrongen (invloed van het zeeklimaat). Het vermoeden is groot dat de chlorides in de silex gevelpanelen ingemengd werden tijdens de prefabricatie van de gevelpanelen.
- Het chloridengehalte van de betonnen balken en terrasplaten aan de **achtergevel** blijft onder de absoluut veilige grens van 0.4 %.
- De typische bruine uitlopende roestvlekken die wijzen op chloridenschade worden momenteel waargenomen ter hoogte van de betonnen luifel aan de voorgevel – *foto's 17 en 18* - en ter hoogte van de terrasneuzen aan de achtergevel – *foto's 21 en 24* -.

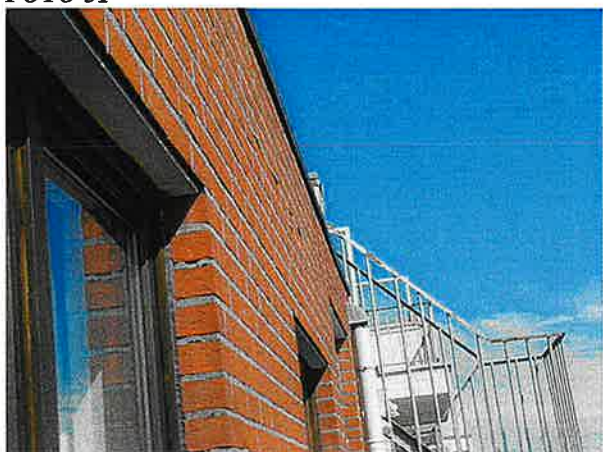
**FOTO 33**

Het gevelmetselwerk is in relatief goede staat, doch vertoont het voegwerk boven de bovenste verdieping gebreken. Op deze plaatsen is het voegwerk in slechte staat en dient het hervoegd te worden - *foto 33* -. Enkele bakstenen zijn beschadigd en dienen vervangen te worden - *foto 34* -.

- plaatselijk hervoegen van defect voegwerk per vierkante meter
- plaatselijk vervangen van gescheurde en defecte bakstenen door nieuwe

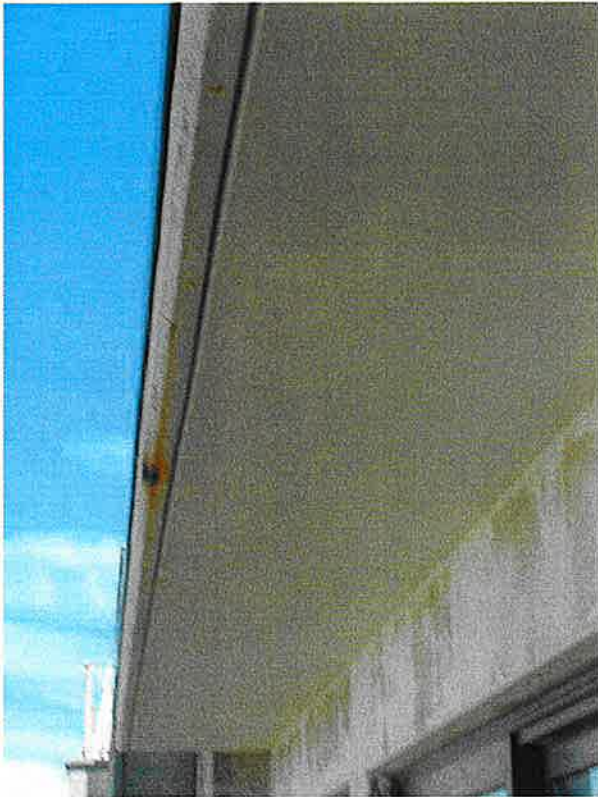
FOTO 17

De betonnen luifel ter hoogte van de negende verdieping vertoont visuele schade die sterk wijst in de richting van betonschade door chloridenaantasting - *foto's 17 en 18* -.

De totale schade ter hoogte van de luifel wordt begroot op ongeveer **25 strekkende meter**. De totale hoeveelheid te herstellen schade is moeilijk te schatten vanwege het hoge chloridengehalte gemeten op sommige plaatsen.

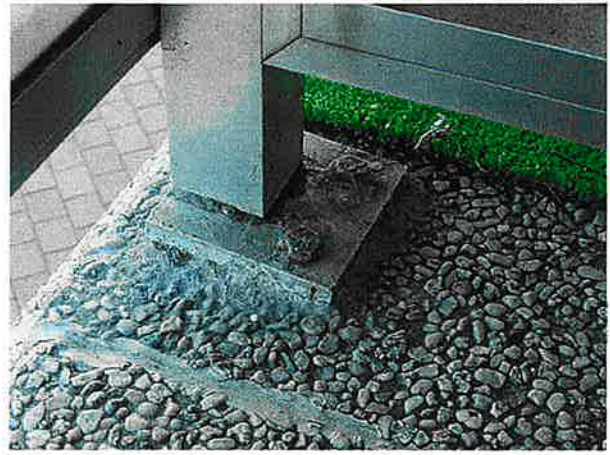
FOTO 14

De balustrades zijn bovenop de terrasvloer bevestigd door middel van 2 bouten - *foto's 14, 15 en 16 36* -. Op heden kunnen zich waterinfiltraties voordoen via de vastzettingen van de balustrades in de betonnen terrasplaat. Deze vastzettingen zijn zwakke plaatsen omdat er waterinfiltraties kunnen optreden langsheen de verankeringen in de onderliggende structuur. Het 100 % waterdicht afsluiten rondom deze vastzettingen is een moeilijke zaak.

Op heden vertonen de zichtbare vastzettingen (= bouten) aan de voorgevel op verschillende plaatsen visuele schade (roestvorming). In hoeverre de hulzen (keilbouten waarin de bouten geschroefd worden) in de betonnen terrasplaat intact zijn of geen ernstige roestvorming vertonen is moeilijk te voorspellen. Indien de hulzen in de terrasplaat ernstige roestvorming vertonen dienen deze verwijderd te worden. De balustrades worden dan waterdicht terug geplaatst door middel van chemische verankering.
