Presentatie gevelonderzoek

AV Residentie Santos
17 oktober 2020

VISUELE INSPECTIE - BETON
Balkonplaten

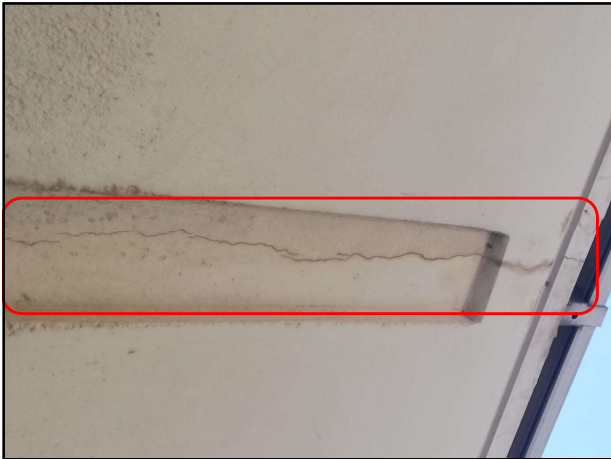
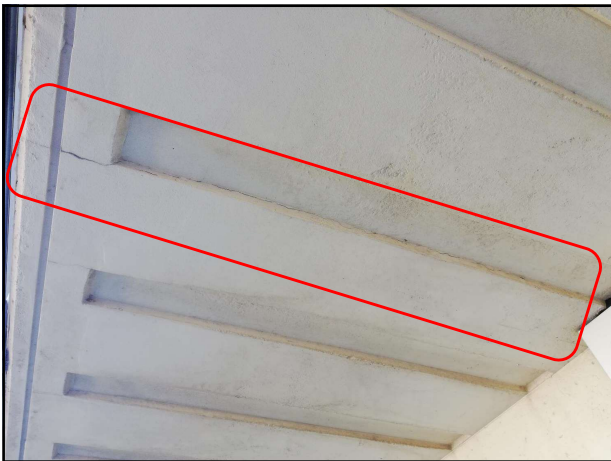
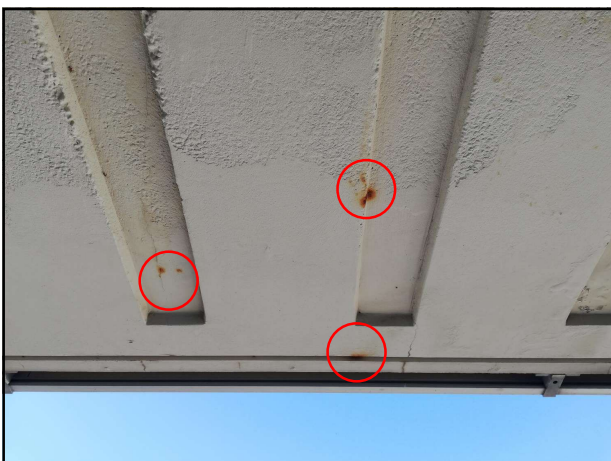
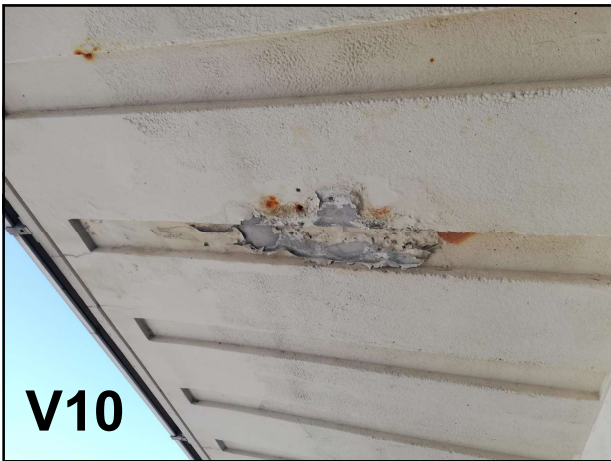
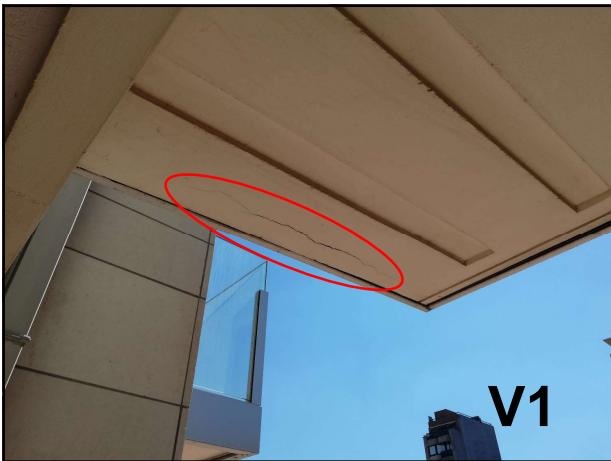
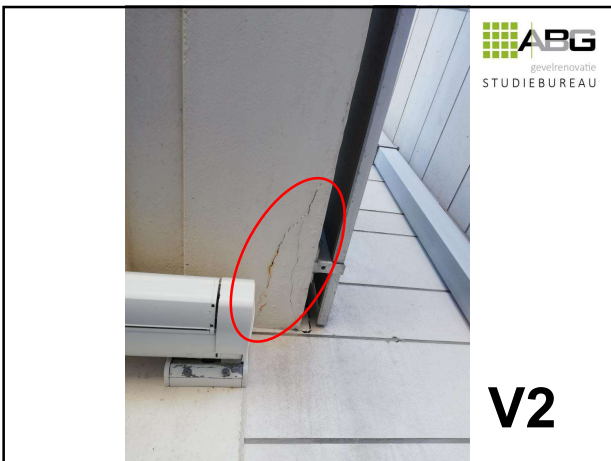
- Dwarse scheuren ten gevolge van thermische krimp
- Kleine roestvlekken veroorzaakt door wapeningscorrosie
- Loskomende coating (V10) door waterdoorsijpeling
- Loskomende betonschol (V1 en V2)

- **Betondekking:**
Relatief goede dekking bij lintelen en balkons (30 à 40 mm)
m.u.v. uitsparing in balkons (tot 50% dwarswapening < 25 mm)
- **Carbonatiediepte:**
Zeer lage carbonatiedieptes (max 5 mm)
- **Chloridegehalte**
Zeer hoge concentraties bij balkons (> 2%),

→ Betonschade veroorzaakt door wapeningscorrosie, geïnitieerd door ingedrongen chloriden

- Bijkomend verankeren gevelpanelen zijkant V8 – V9
- Betonherstel loskomende schollen balkons V1 en V2
- Plaatselijk herstel coating balkonplaat V10

- Vernieuwen gevelpanelen + isoleren gevel
- Betonherstel balkons
 - Plaatselijk herstel + Inboren opofferingsanodes OF
 - Volledig heraanstorten balkons
- Vernieuwen balustrades

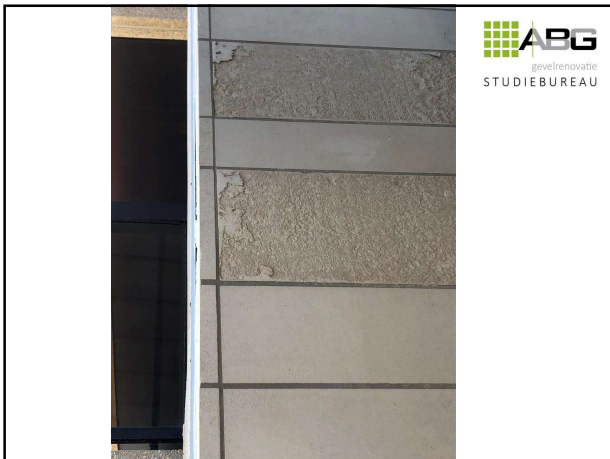
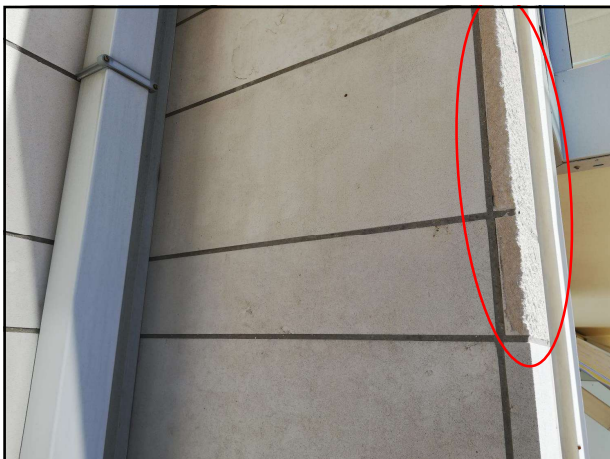
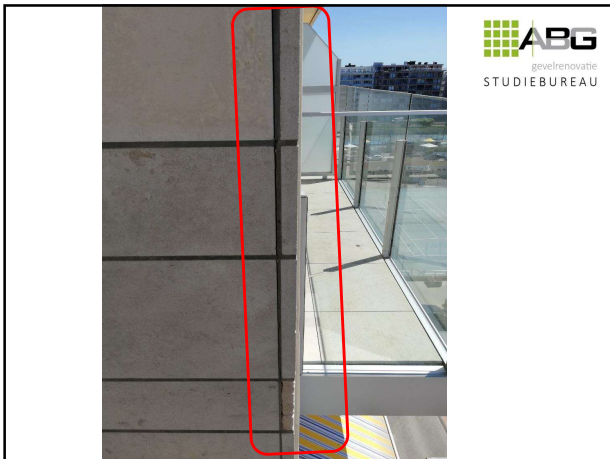
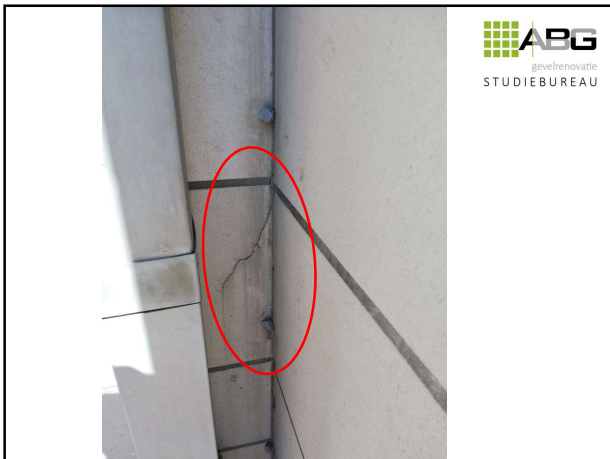
- Erosie oppervlak
- Loskomende panelen (zijkant V8 - V9)
- Gebarsten paneel (GV)

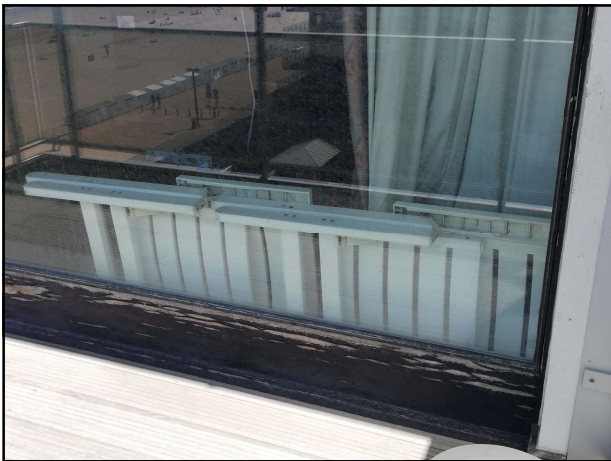
- Houten schrijnwerk met dubbele beglazing
→ Vermoedelijke U-waarde = 2,8 – 3 W/m²K
- Grote verschillen in onderhoudstoestand

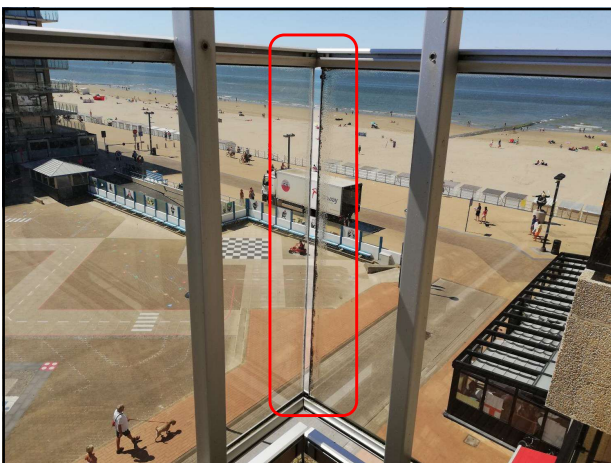
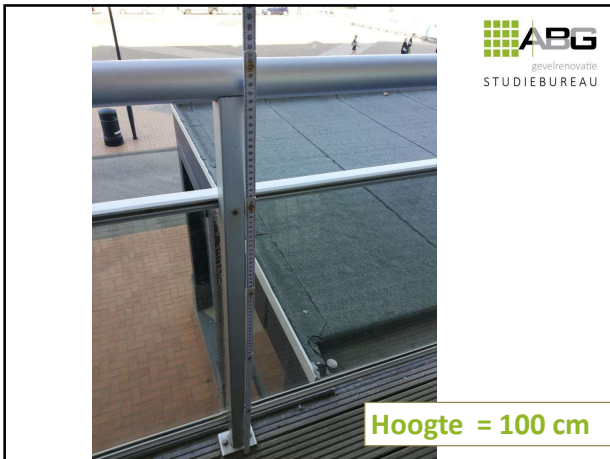
- Verweerde PVB-folie
- Onvoldoende hoogte balustrade (100 cm < 110 – 120 cm)
