PROCES VERBAAL VAN PLAATSBESCHRIJVING VOOR AANVANG DER WERKEN

Residentie Santos
Priorijlaan 28
8434 Westende

DVR ESTATE bvba
Dries Romanus,
Fortstraat 116
9200 Dendermonde
tel 0478 21 09 66

datum 12.04.2021

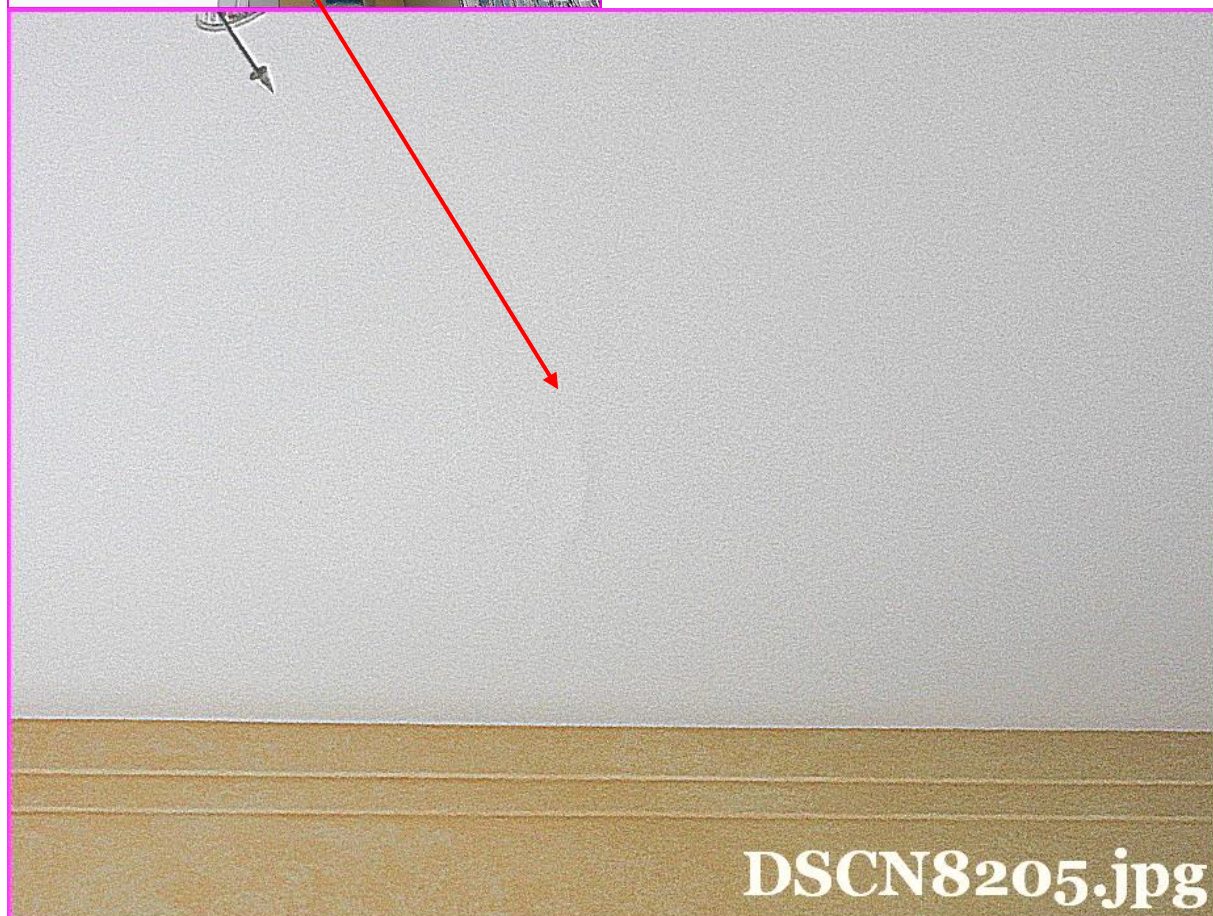
Living: in plafond is een zeer lichte uitstulping te zien in de bepleistering.
Bevindt zich vanaf buitenmuur evenwijdig met de rechtermuur op ongeveer 1m.

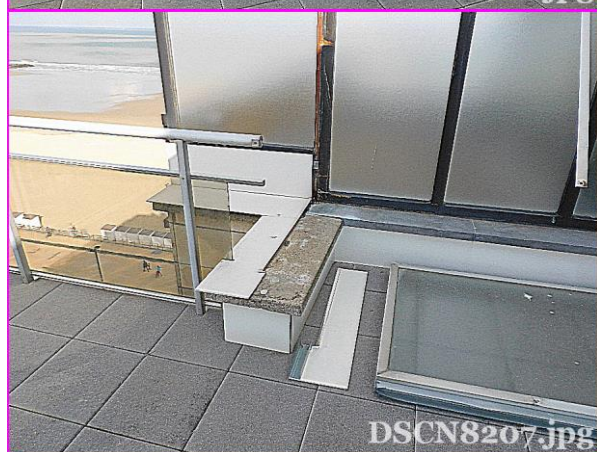
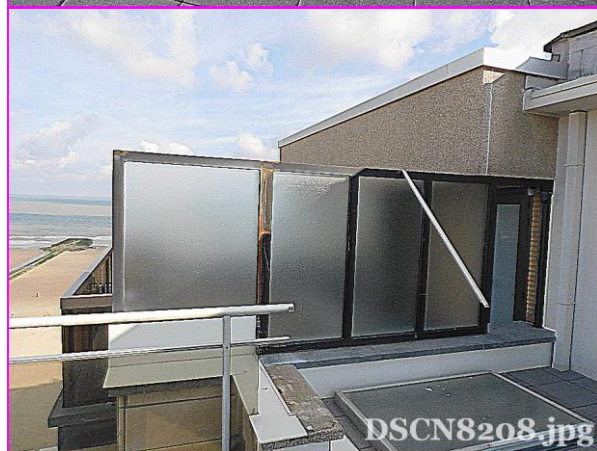
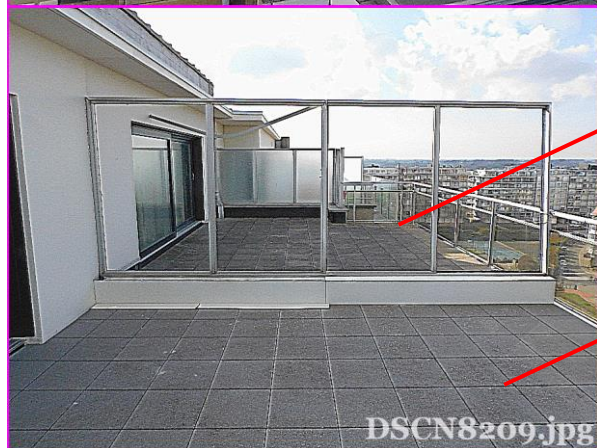
Volgens de eigenaar is het borstweringsscherm tijdens een najaarsstorm omgewaaid. Tot op heden nog niet hersteld. Geldt ook voor aan de andere zijde van het terras (de scheiding tussen appartement 10A en 10C).

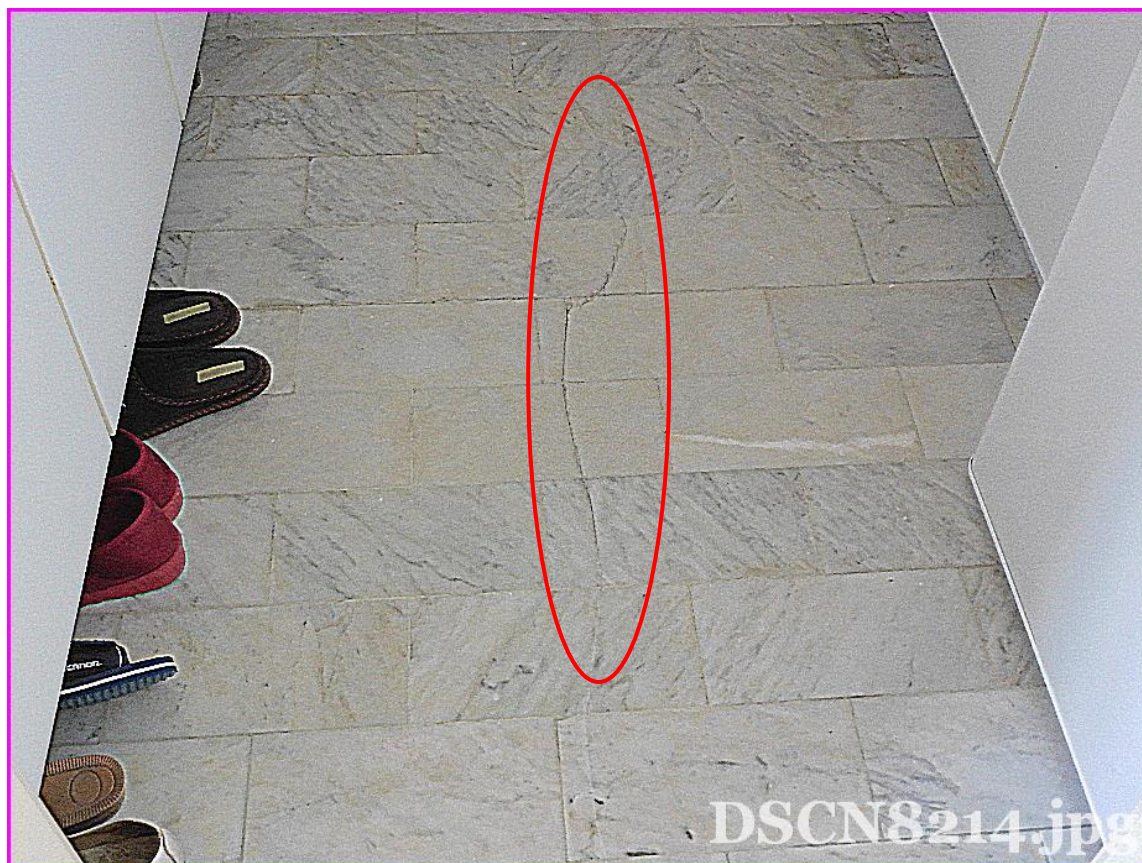
Keuken: in de keuken een barst in de vloertegels over een zestal tegels.

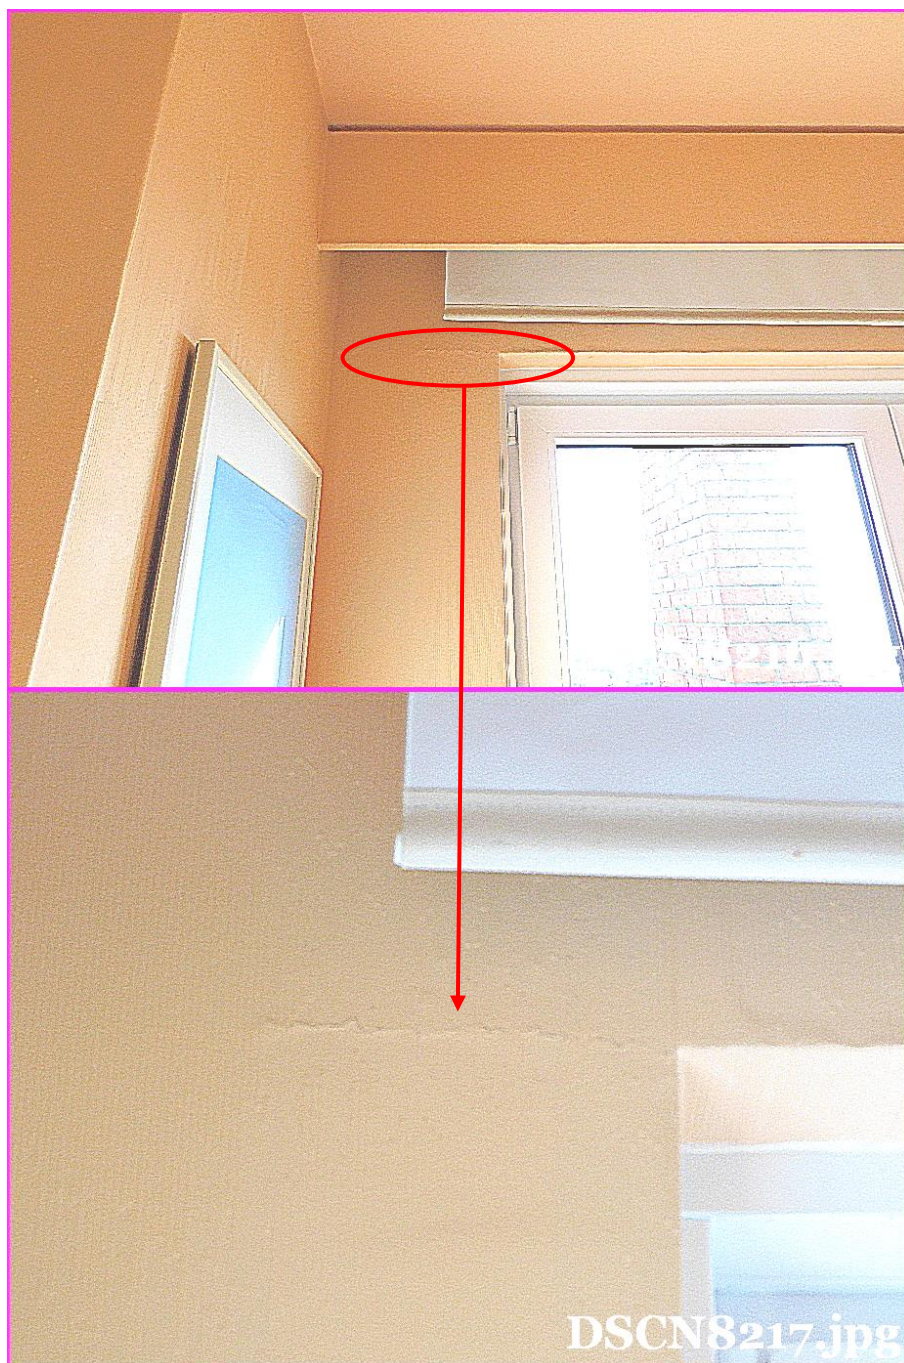
Een fijn barst horizontale barst in muur links van het raam in het verlengde van het linteel.

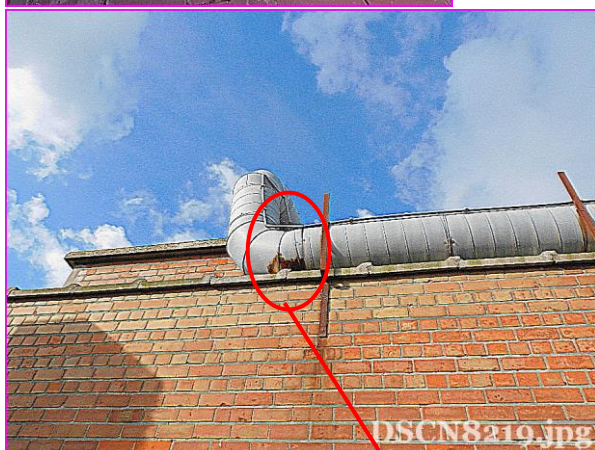
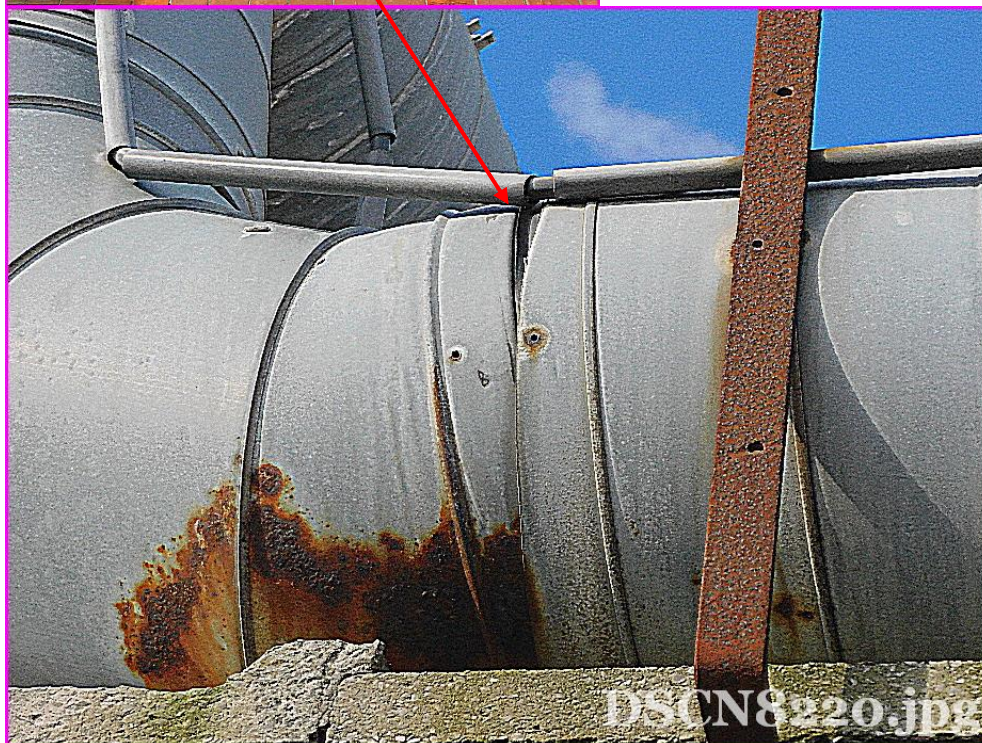
Bij het terras hoort een bergruimte toegankelijk via een deurtje. Deze deur is verwijderd en voorlopig vervangen door een plaat. Ruimte kon niet bezocht worden.

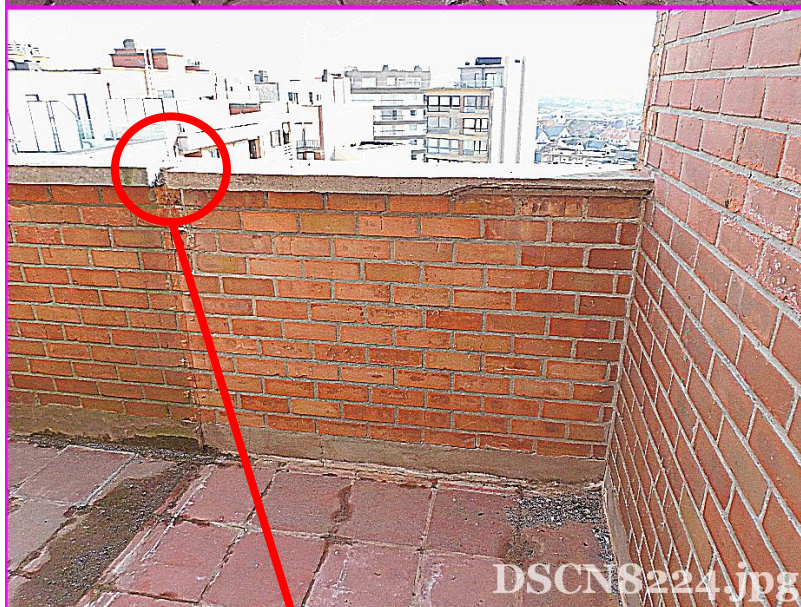
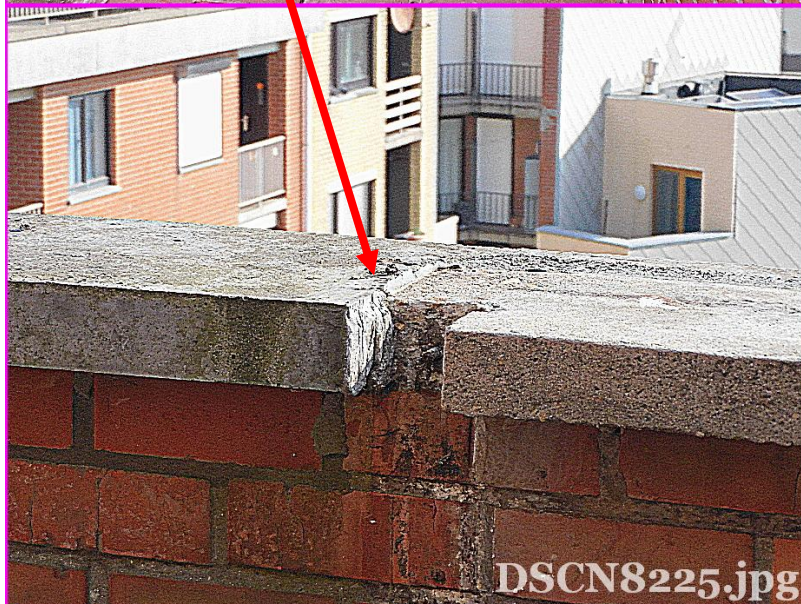
Loshangede bedrading.

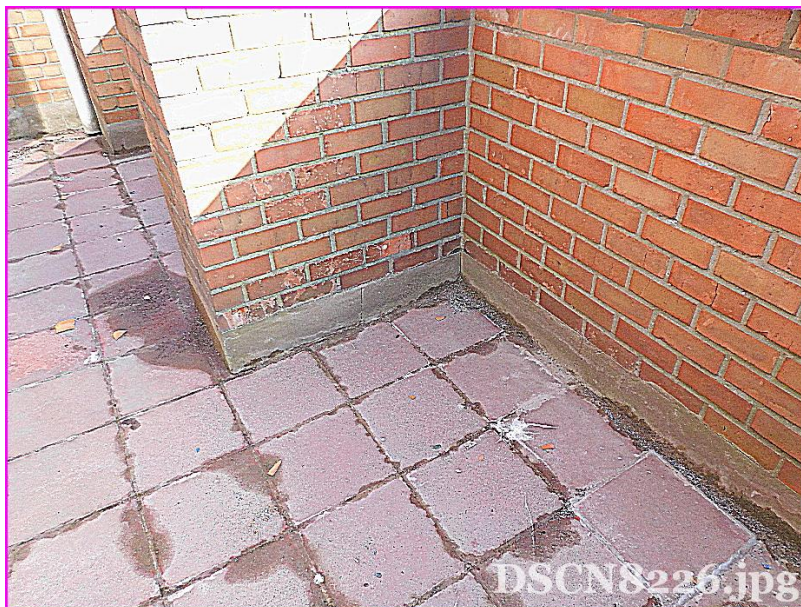
Stuk uit muurdeskel geslepen voor de plaatsing van berghok (ondertussen afgebroken).

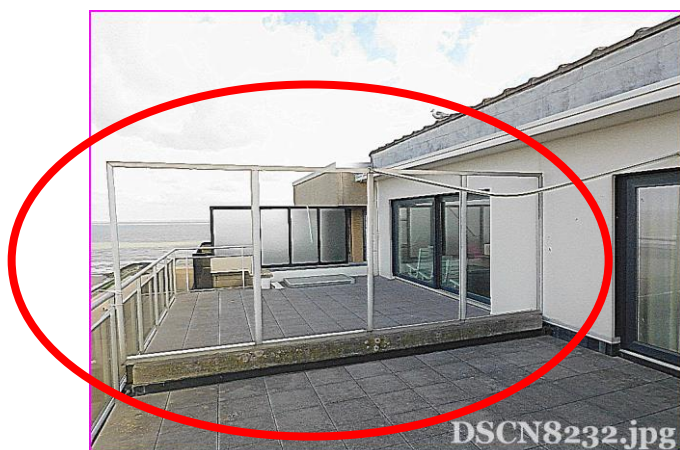
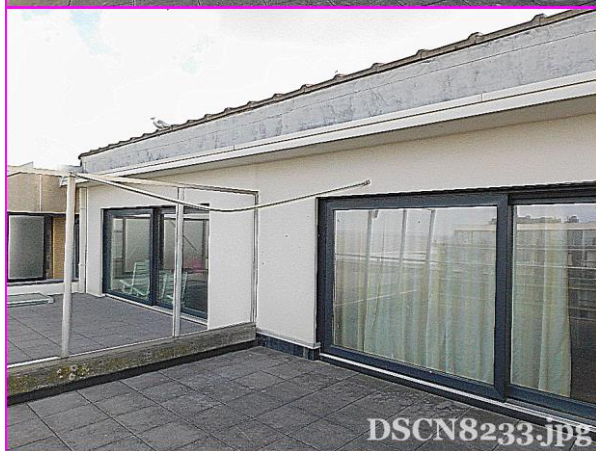
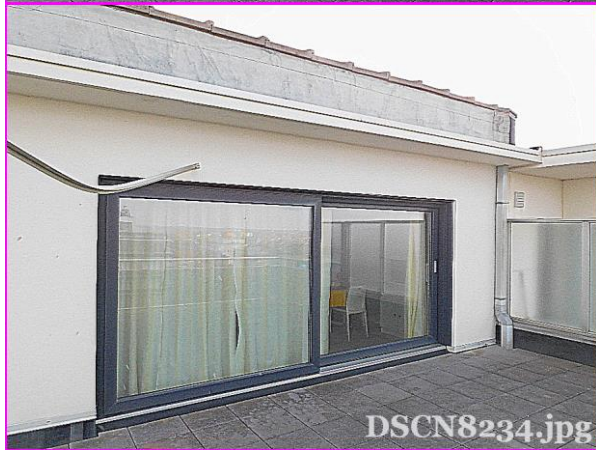
Terras palend aan de living. Gemeenschappelijk scherm beschadigd door storm.

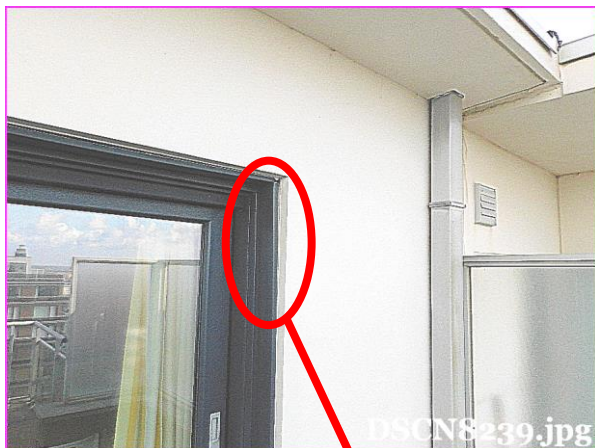
Rechts van de uitzettingsvoeg tussen nr. 28 (links) en nr. 26 (rechts) twee fijne scheurtjes in de gevelbezetting van nr. 26.

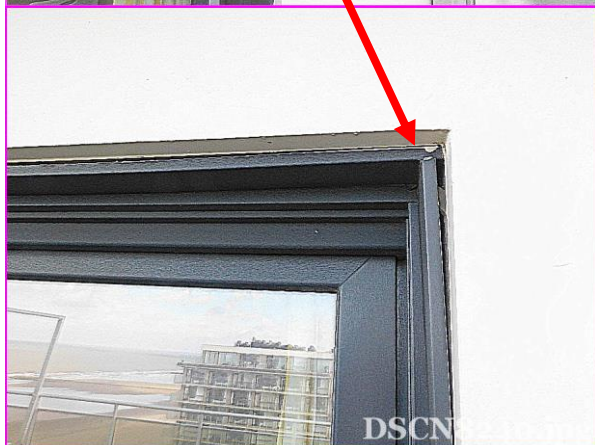
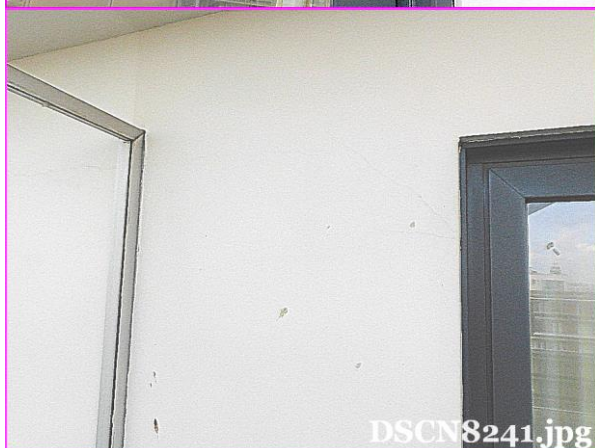
Afwerking van de dagkant is bovenaan rechts los gekomen.

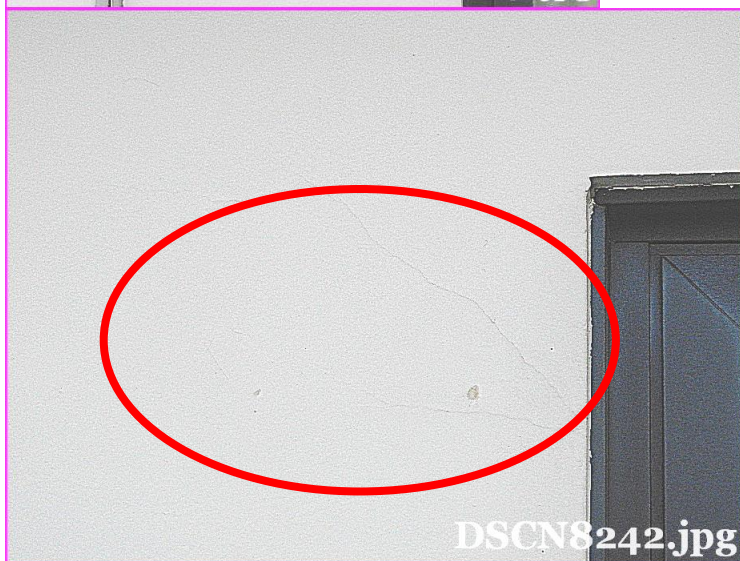
Een paar fijne scheurtjes in de gevelbezetting.

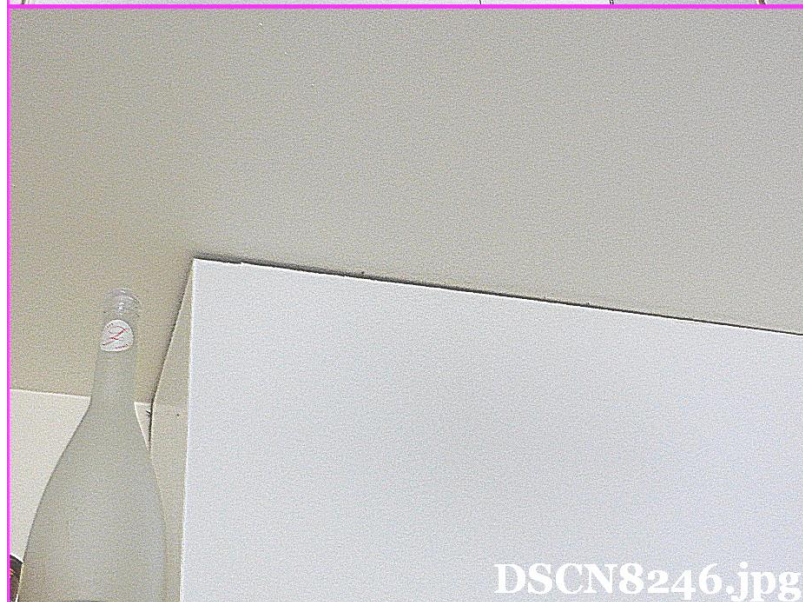
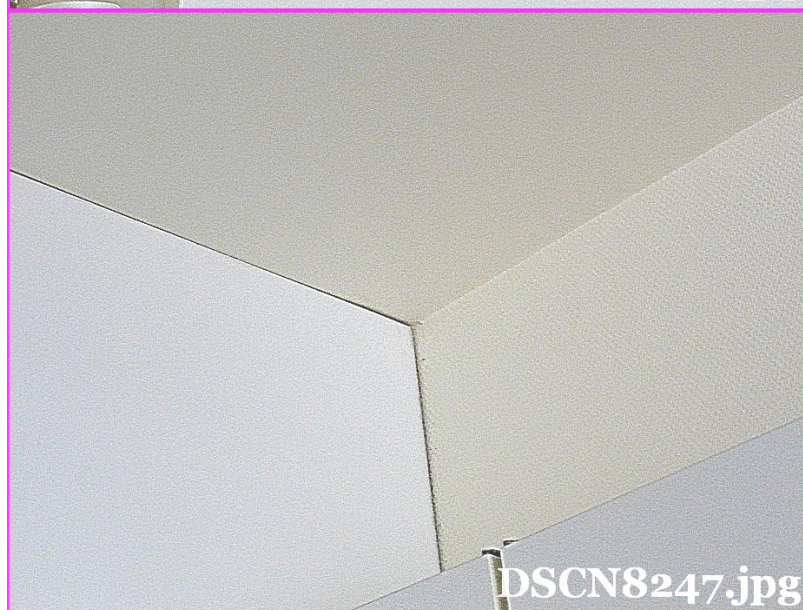
Kast tegen de wand links bij binnenkomen van de keuken sluit niet goed aan met het plafond.

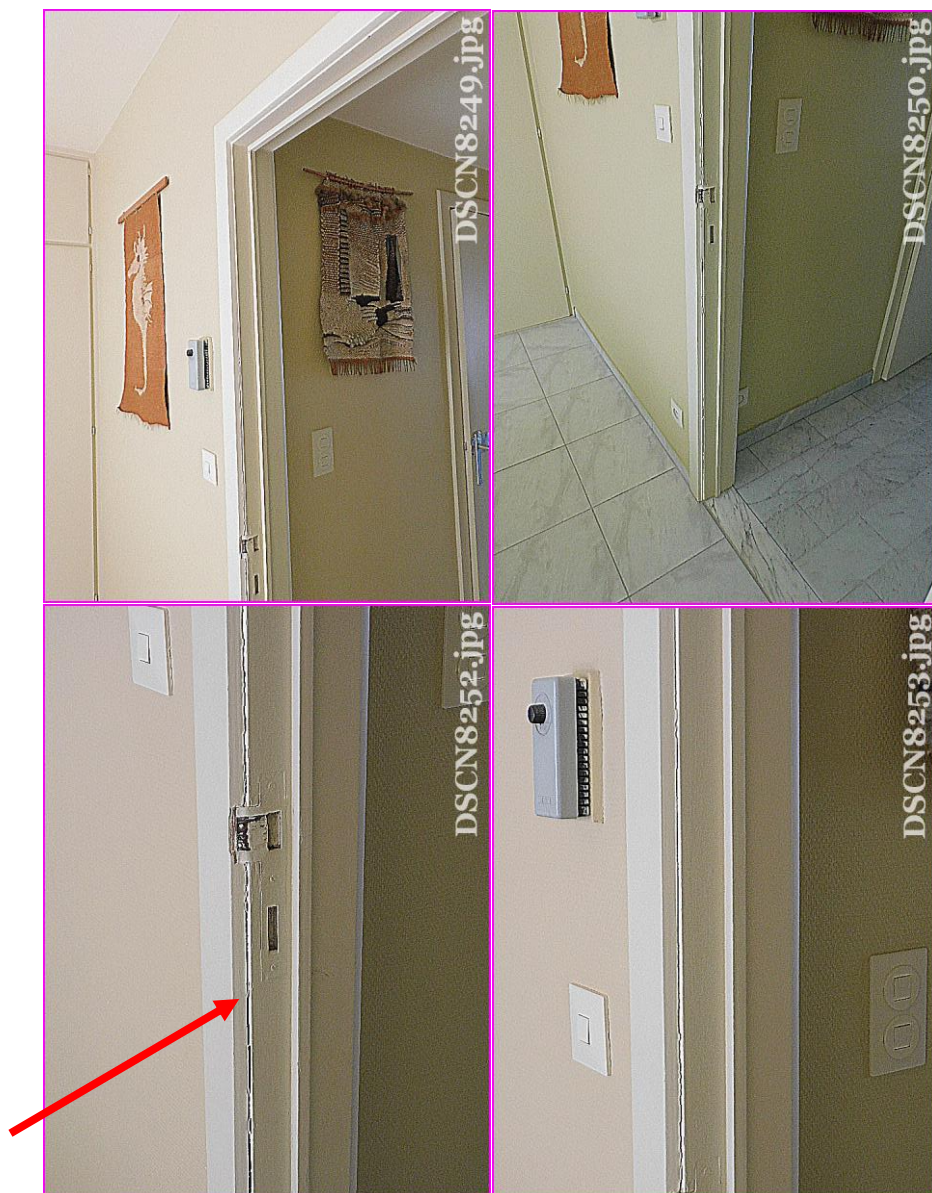
Deuromkadering aan binnenzijde van de slaapkamer sluit niet aan op de dagkant van de deuromkadering.

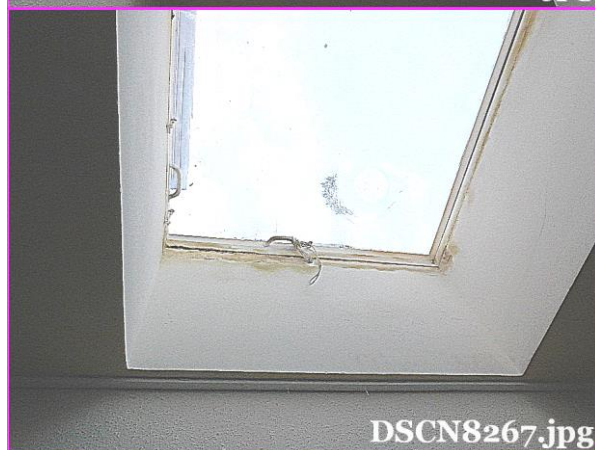
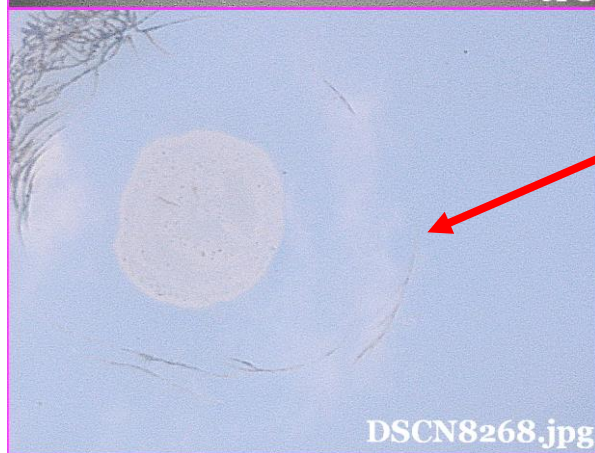
Sporen van waterinsijpeling in de opkanten waarop de lichtkoepel ligt.

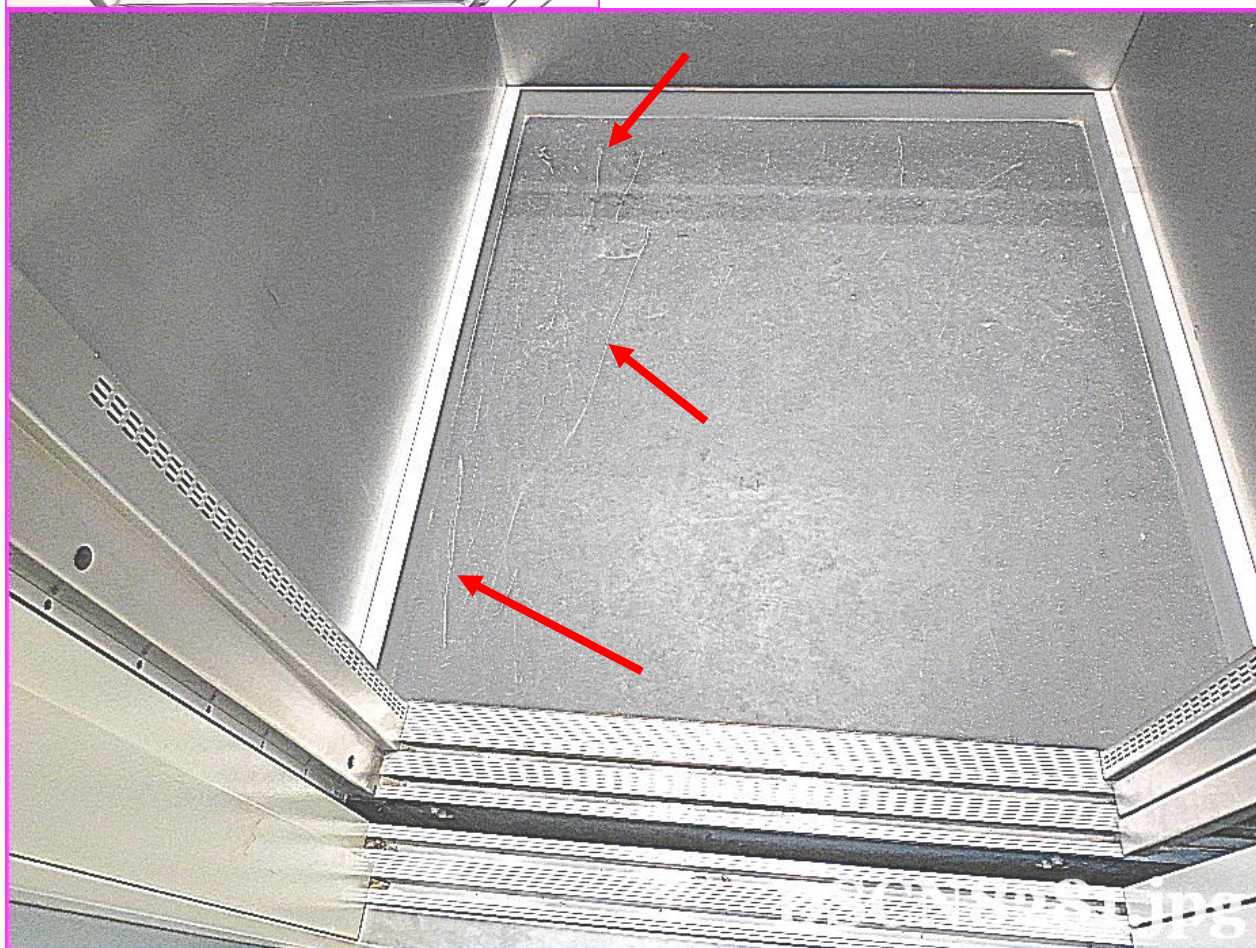
Vloerbekleding in de lift vertoont normale slijtagesporen op een paar uitgesproken sleepsporen na.

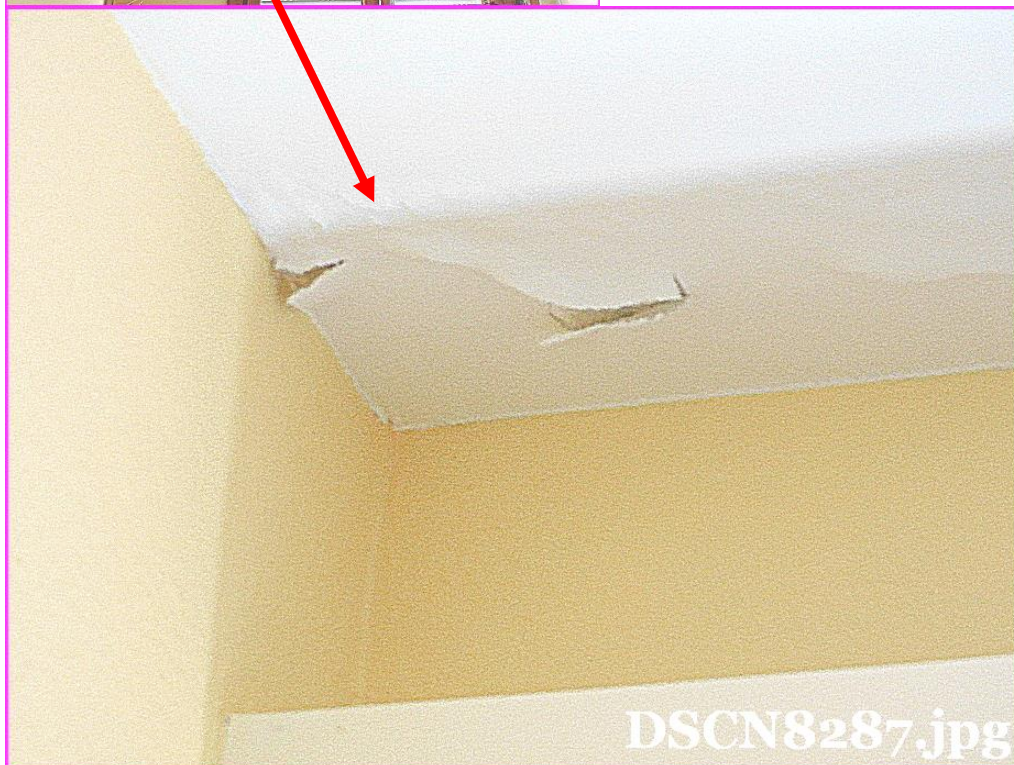
In het plafond opengebarsten pleisterwerk, vermoedelijk als gevolg van waterinsijpeling.

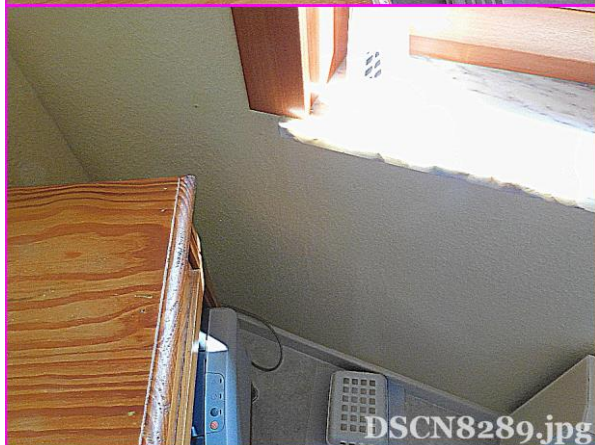
Links onder het venstertablet voelt de muur vochtig aan. Visueel niet vast te leggen op foto.

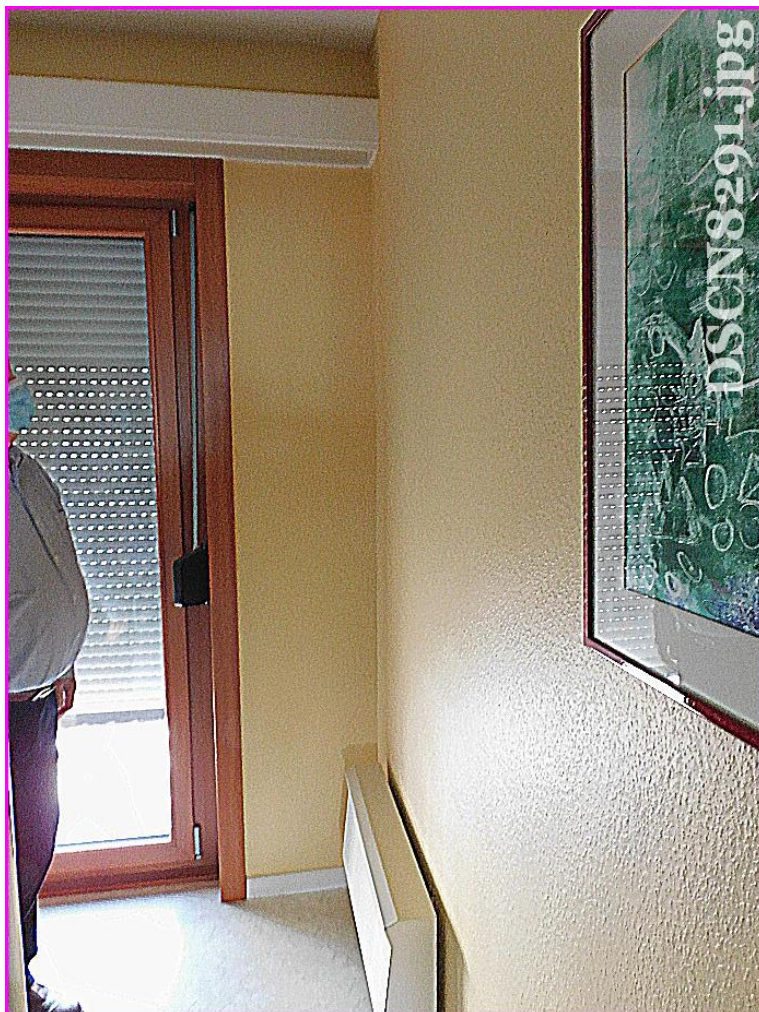
Het muurgedeelte rechts van het raam voelt vochtig aan. Dit muurgedeelte ligt aanst het hoger beschreven muurgedeelte.

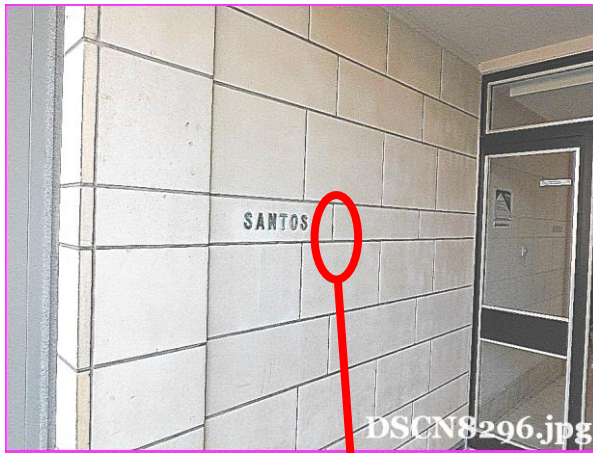
Twee kleine beschadigingen aan
dorpel in blauwe hardsteen.

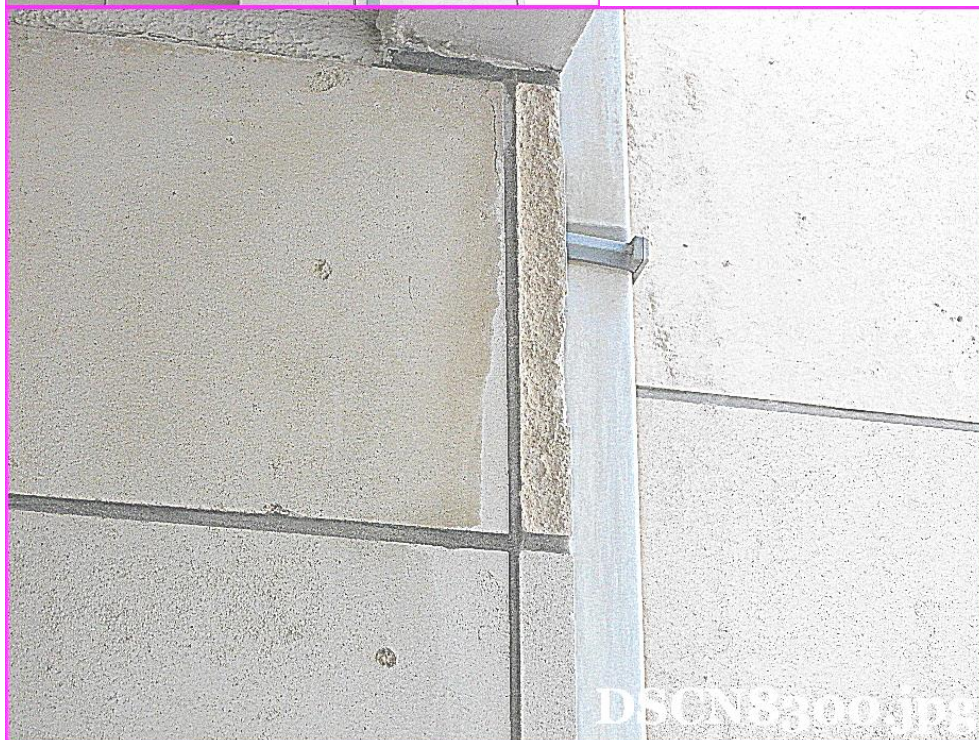
Kopse kant van een gevelplaat is licht aangetast, is ruw geworden.

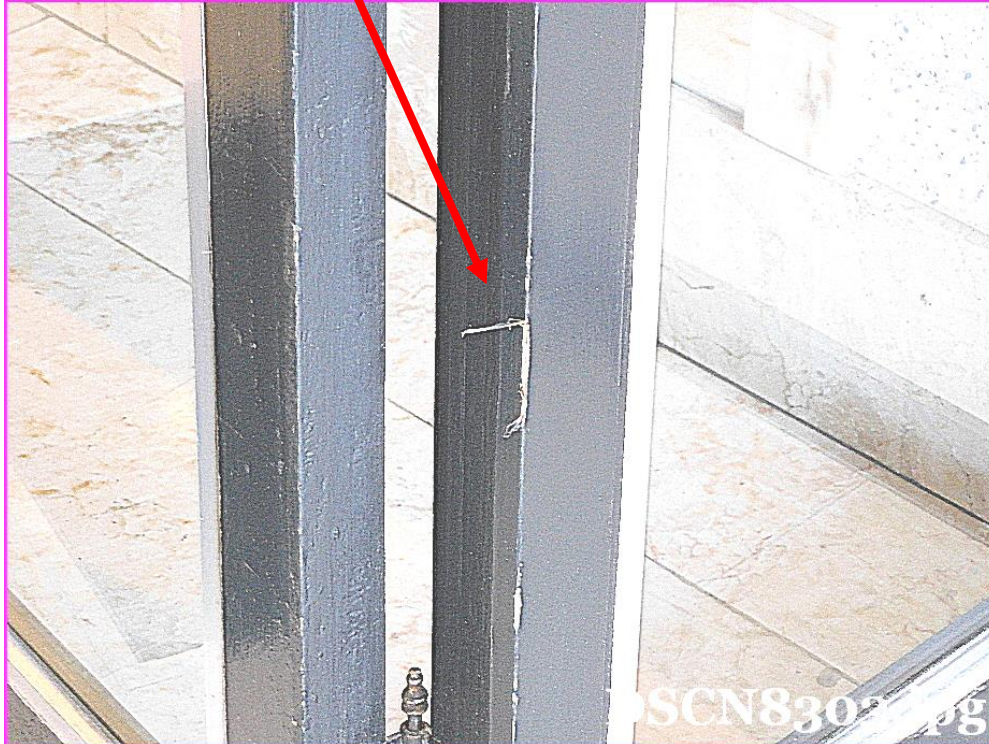
De inkomdeur vertoont normale sporen van gebruik en sleet.

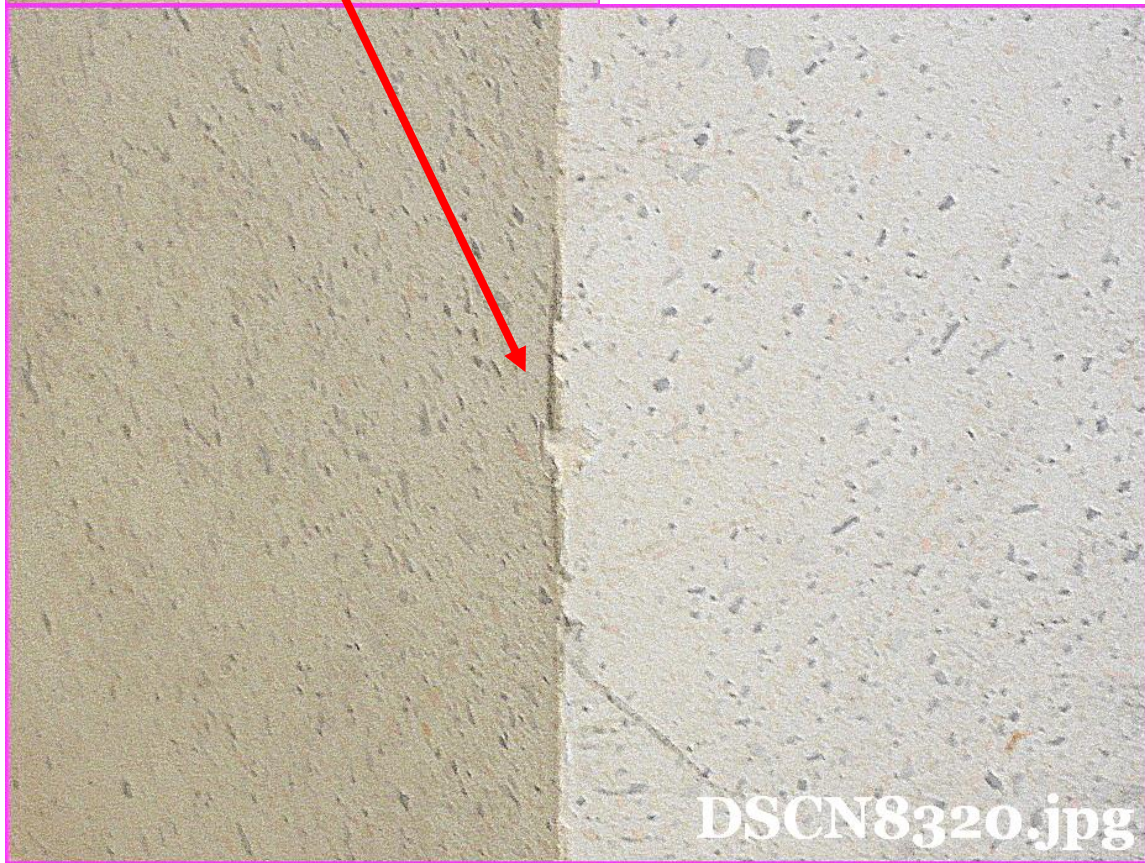
DSCN8320.jpg

Kleine beschadiging aan hoek van kolom in de inkomhal.
