Rapporteur : Philippe Franchini
Datum : 04/06/2021
Referentie : Finale control verzekerde garantie Res. Santos in Westende

INSPECTIE / ADVIESRAPPORT IKO

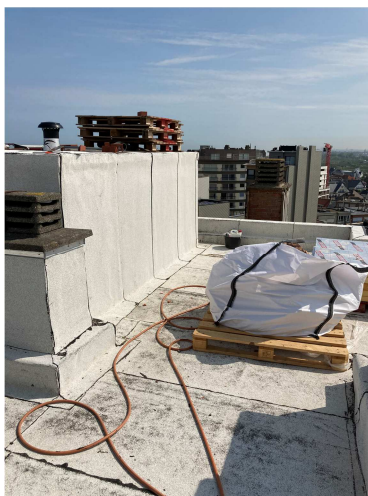
Foto 1

Geen	Matig	Ernstig	Opmerkingen
1	Plasvorming	<input checked="" type="checkbox"/>	<input type="checkbox"/>	<input type="checkbox"/>	-
2	Blaasvorming	<input checked="" type="checkbox"/>	<input type="checkbox"/>	<input type="checkbox"/>	-
3	Scheurvorming	<input checked="" type="checkbox"/>	<input type="checkbox"/>	<input type="checkbox"/>	-
4	Ploovorming	<input checked="" type="checkbox"/>	<input type="checkbox"/>	<input type="checkbox"/>	-
5	Krimp	<input checked="" type="checkbox"/>	<input type="checkbox"/>	<input type="checkbox"/>	-
6	Craquelé	<input checked="" type="checkbox"/>	<input type="checkbox"/>	<input type="checkbox"/>	-
7	Verkleuring	<input checked="" type="checkbox"/>	<input type="checkbox"/>	<input type="checkbox"/>	-
8	Vuil – Objecten	<input type="checkbox"/>	<input checked="" type="checkbox"/>	<input type="checkbox"/>	Werk nog in uitvoering tijdens controle
9	Leislagverlies	<input type="checkbox"/>	<input checked="" type="checkbox"/>	<input type="checkbox"/>	Hoofdzakelijk op het niveau van de toegang tot het dak via de trap (foto 1)

Leislag verlies op het niveau van de toegang tot het dak via de trap => ATAB Contracting zal tegels ook plaatsen in deze zone om dakbaan te beschermen voor toekomstige circulatie op dak samen met tegels die geplaatst zullen worden in hoek en rand zones voor windstabiliteit.

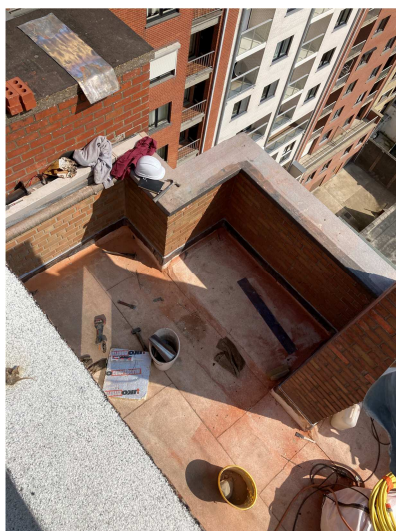
Foto 2

Tijdens werfcontrol, terrassen nog in uitvoering voor detailering (zie foto 2).

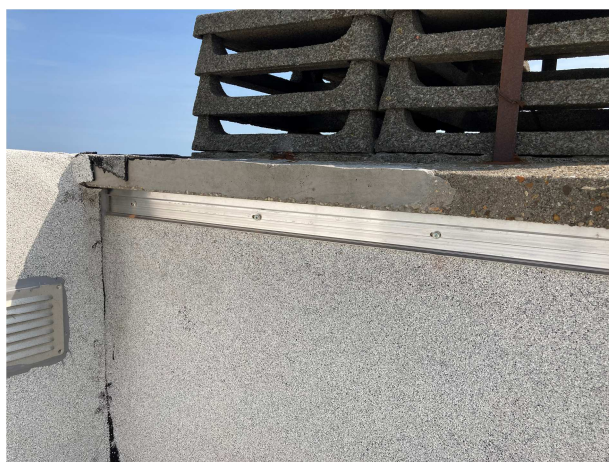
Foto 3

Uitvoering		Beoordeling	
1	Dakrandafwerking	Dakrandprofiel	ALU (foto 4)
		Deksteen	-
		Afdekkap	-
		Anderen	-
2	Opstandafwerking	Onder voetlood	-
		Knelprofiel	Z profile (foto 3)
		Anderen	-
3	Dilatatievoeg	-	
4	Tap/afvoer – uitloop	Lood (foto 4)	
5	Overloop – spuwer	-	
6	Lichtstraat - Koepel	Correct uitgevoerd	
7	Detailering (anderen)	Correct uitgevoerd
