VERSLAG BETONONDERZOEK
RESIDENTIE ST. JAMES WESTENDE

9/03/2021

SC20097

VME Residentie St. James
Koning Ridderdijk 32
8434 Westende

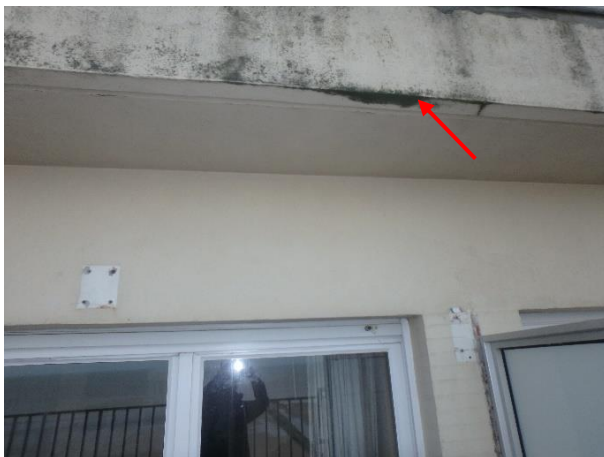
Figuur 4 – Mosgroei en verwering, locatie K6a/b, niveau +7

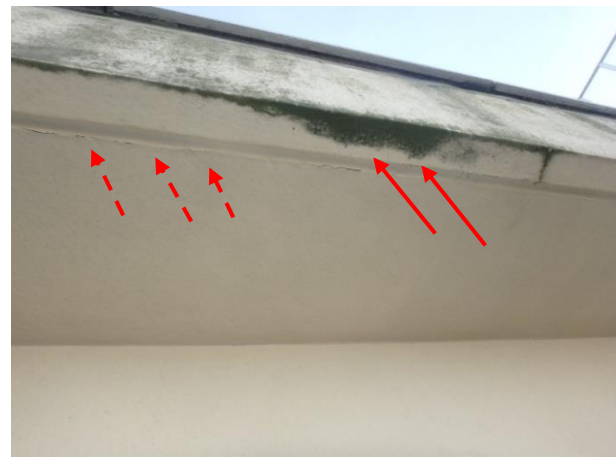
Figuur 5 - verwering en scheurvorming, locatie B1, K1, niveau +7

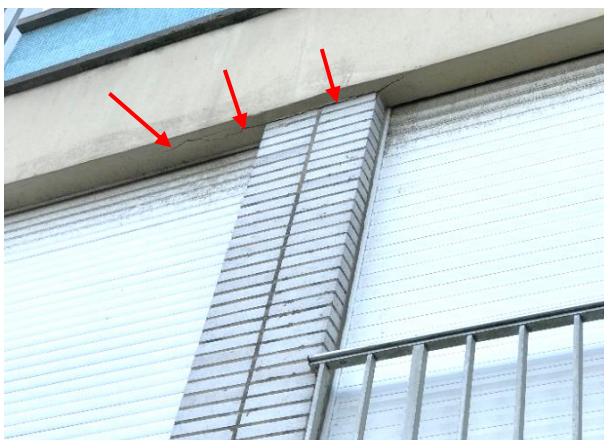
Figuur 6 - scheurvorming onderzijde linteel, locatie B2, niveau +1

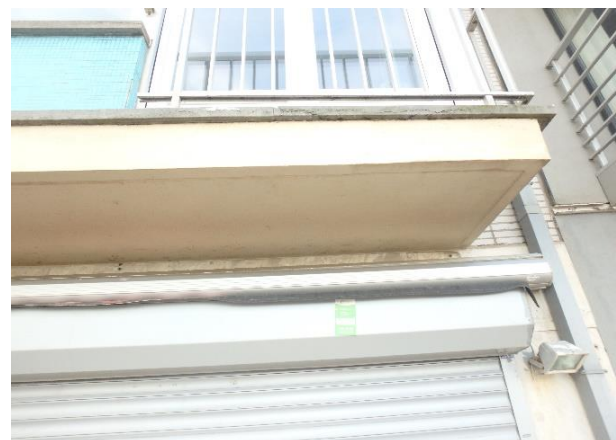
Figuur 7 - locatie B4, niveau +1

Verder dient opgemerkt te worden dat er locaties zijn waar visueel weinig tot geen schade zichtbaar was, maar dat er na labo-analyse op boorkernen en boorstof toch een beduidend risico op depassivatie is vastgesteld. Hierbij wordt verwezen naar meetlocatie B3 en B4, ter hoogte van de voorgevel. Daar is

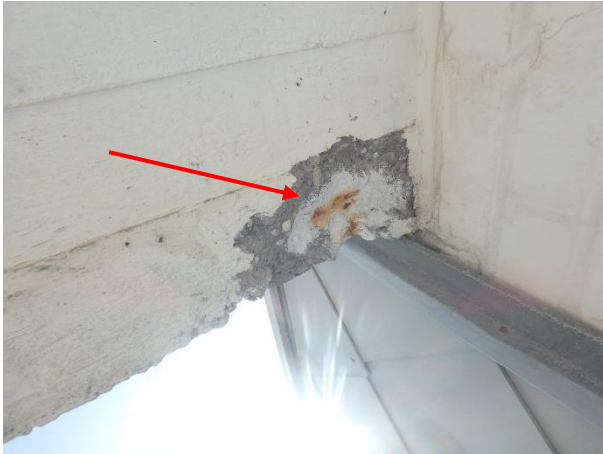
Figuur 8 - afgedrukt beton en roestvorming, locatie K5, niveau +7

Op locatie K5 leunt de carbonatatie diepte echter wel sterk aan bij de opgemeten betondekking, waardoor de kans op depassivatie van de wapening hier lokaal groter is dan op de andere meetlocaties aan de balkonplaten.

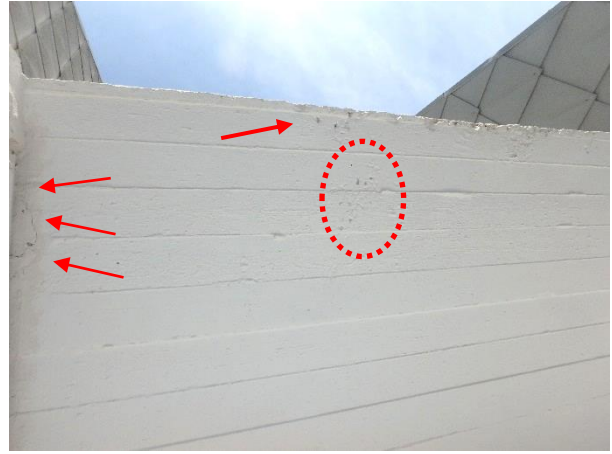
Figuur 9 - kleine holtes, loskomende coating, scheuren, locatie K2, niveau +4

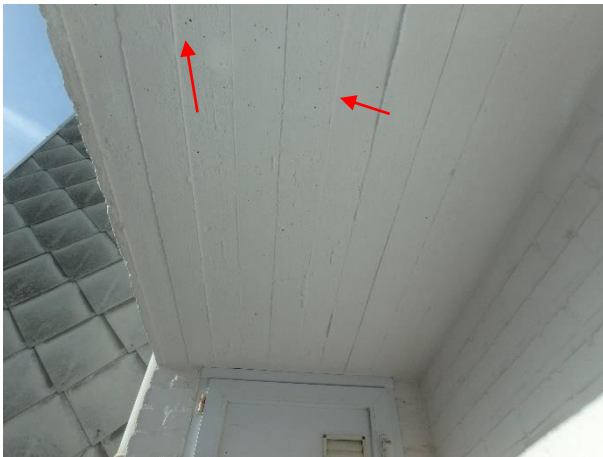
Figuur 10 - kleine holtes, locatie K3, niveau +3

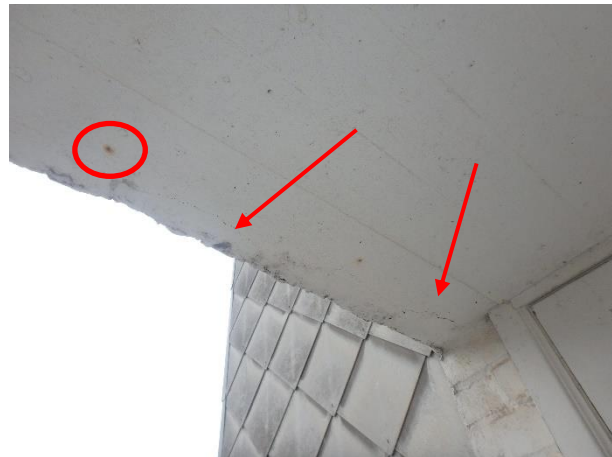
Figuur 11 - roestvlekken en grindnesten, locatie K4, niveau +2

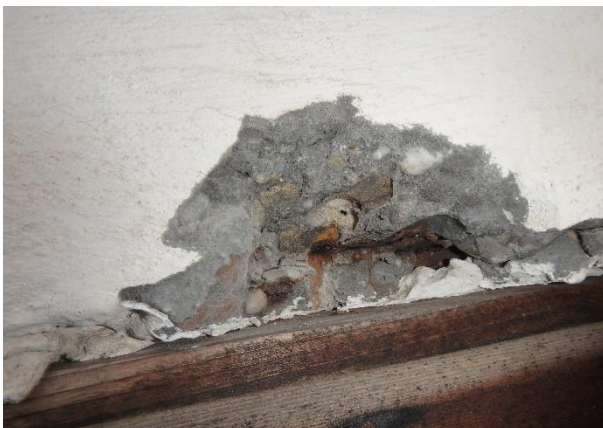
Figuur 12 - Afgedrukt beton en roestvorming onderzijde linteel, locatie B5, niveau +1

Op locatie B5, waarbij de carbonatatie diepte werd gemeten aan de onderzijde van het linteel, is het carbonatatiefront verder gevorderd, op een diepte van meer van 65 mm en al zeker tot aan de onderwapening (zie Figuur 39). Het risico op depassivatie is op deze locatie dus relatief hoog.

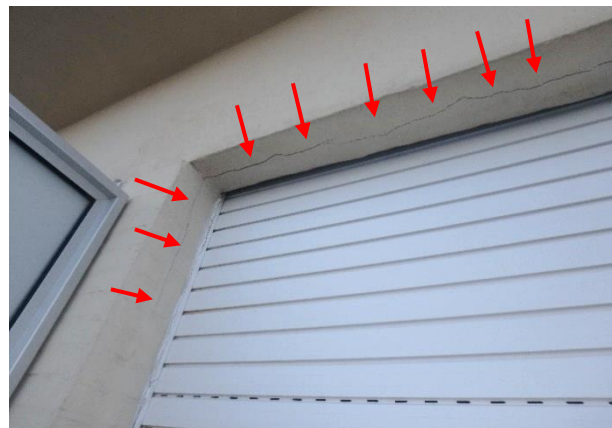
Figuur 13 - Scheurvorming t.p.v. raamopening locatie K1, niveau +7

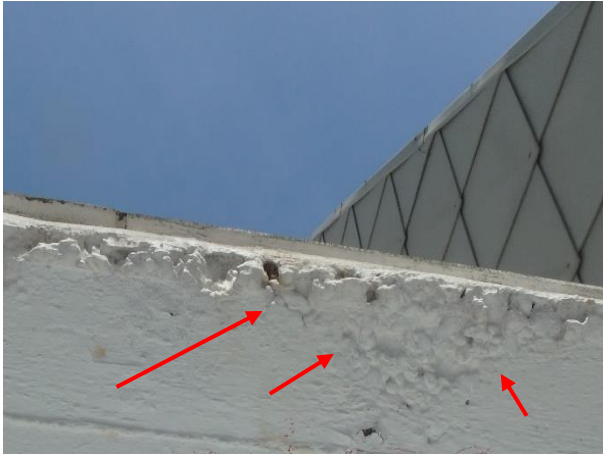
Figuur 14 – Grindnesten, achtergevel

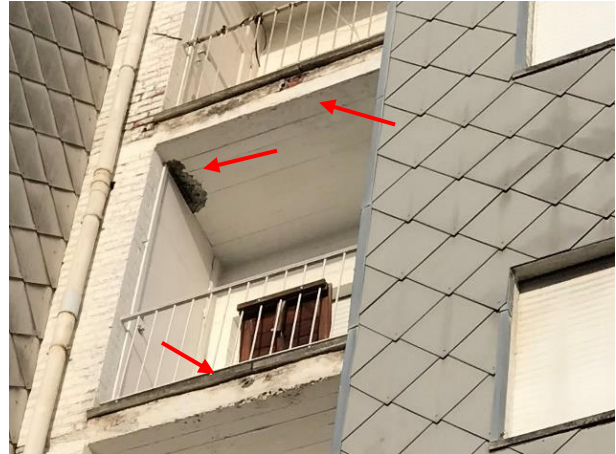
Figuur 15 - afgedrukt beton en vertering, achtergevel, niveau +5 en +6

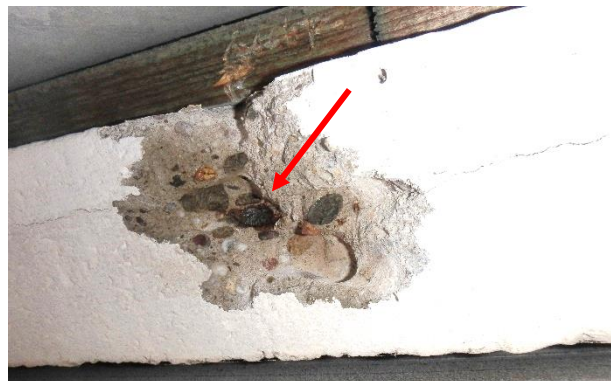
Figuur 39 – Weggebroken beton tot aan de wapening, besprenkeld met fenolftaleïne (locatie B5)
