Brugge, 12/10/2020

Ref. JV-2019-7177

O. Ref.: 19S/PR/Strandpalace/ge

**Betreft: Gerechtsexpertise: Res. Strand Palace – Westende – evaluatie gevelrenovatie -
bijstand met het oog op de voorlopige oplevering**

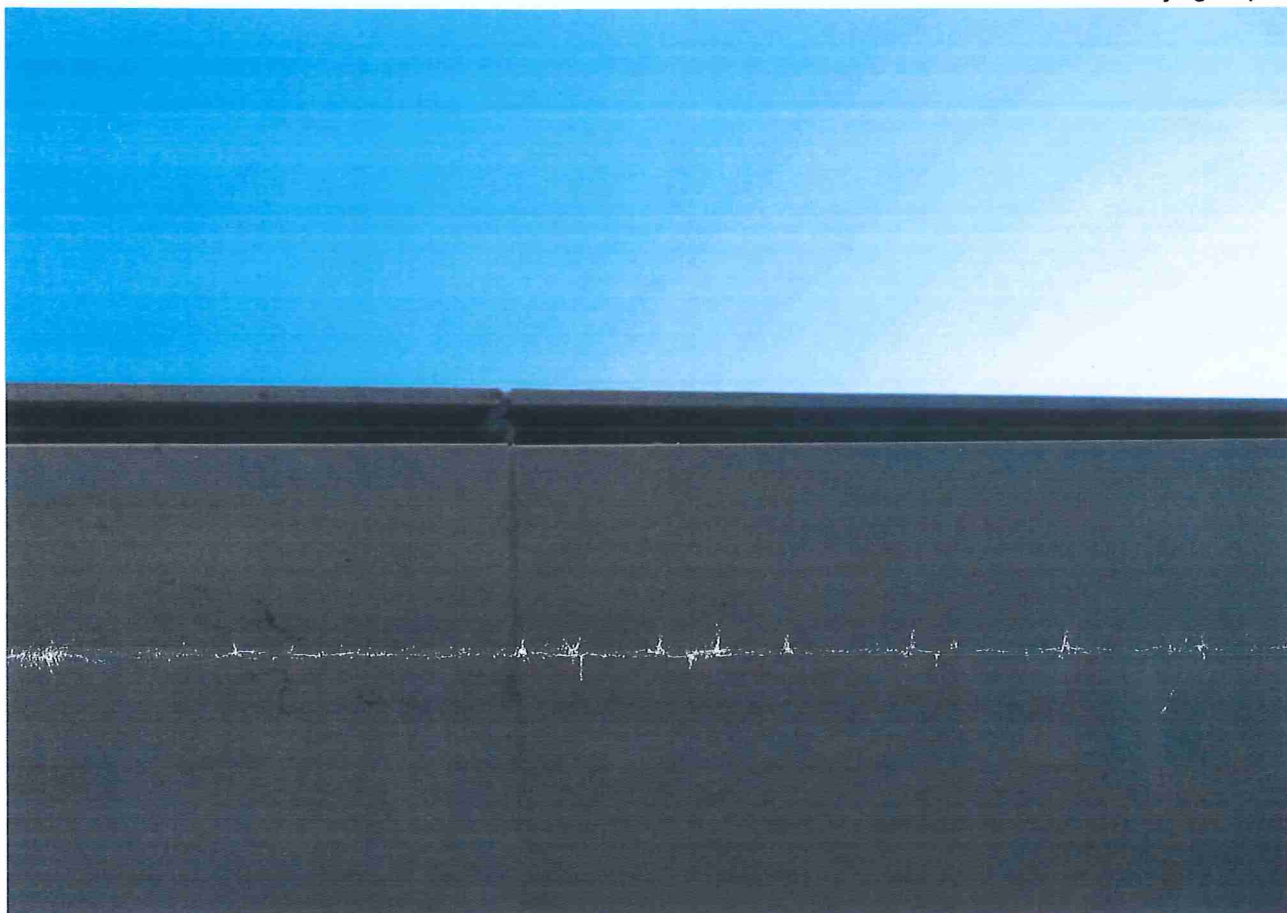
De deskundige stelde een vervorming van de frontbekleding vast. Na het opmaken van deze frontbekleding op de 3^{de} verdieping werd vastgesteld dat de houten draagstructuur op de onderzochte locatie geen sporen van vochtschade vertoont.

1 - Uitwijking frontpaneel

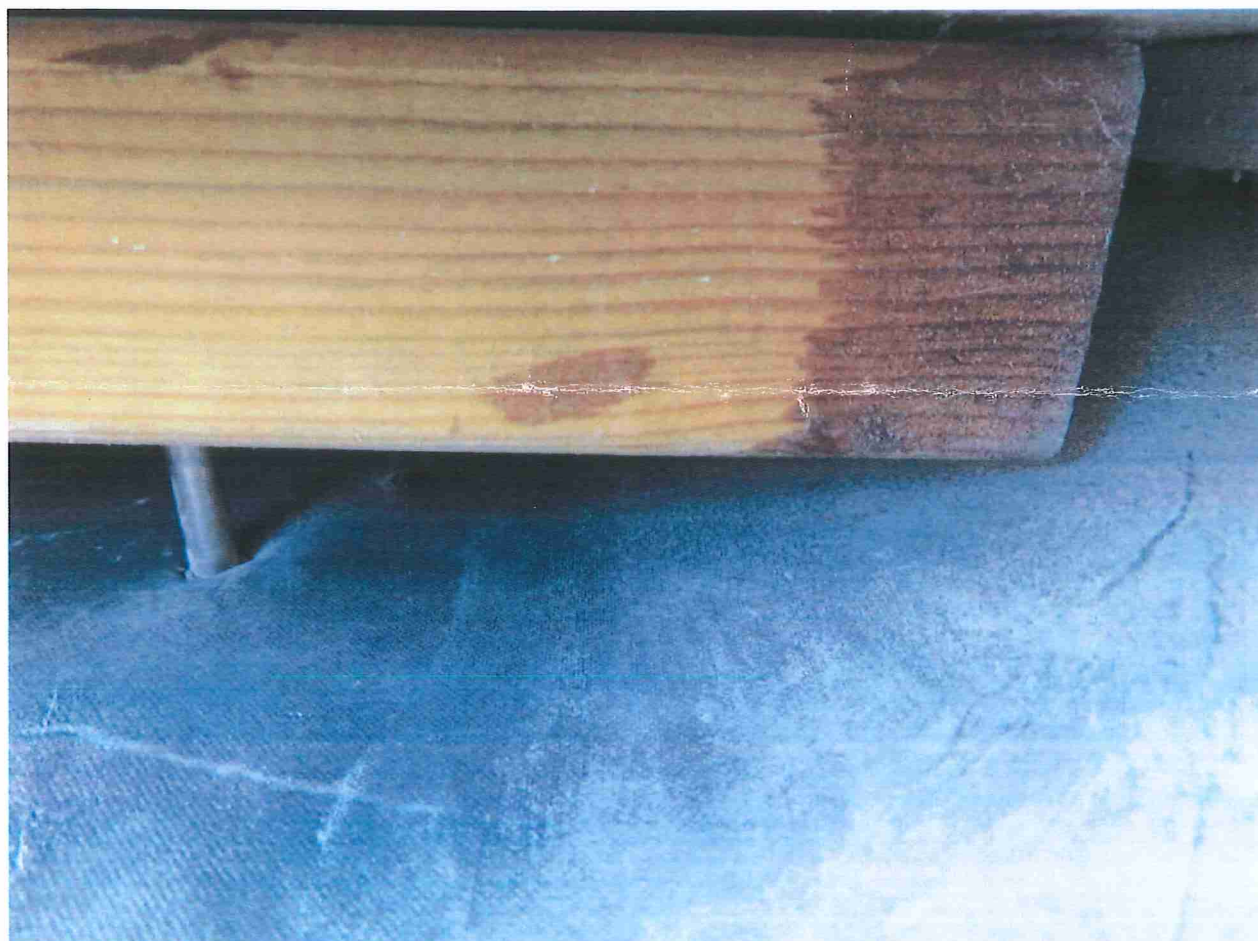
We stellen vast dat conform de richtlijnen van de TV 243, de gezaagde kopse kanten ter plaatse behandeld zijn.

2 - Behandeling gezaagde kanten

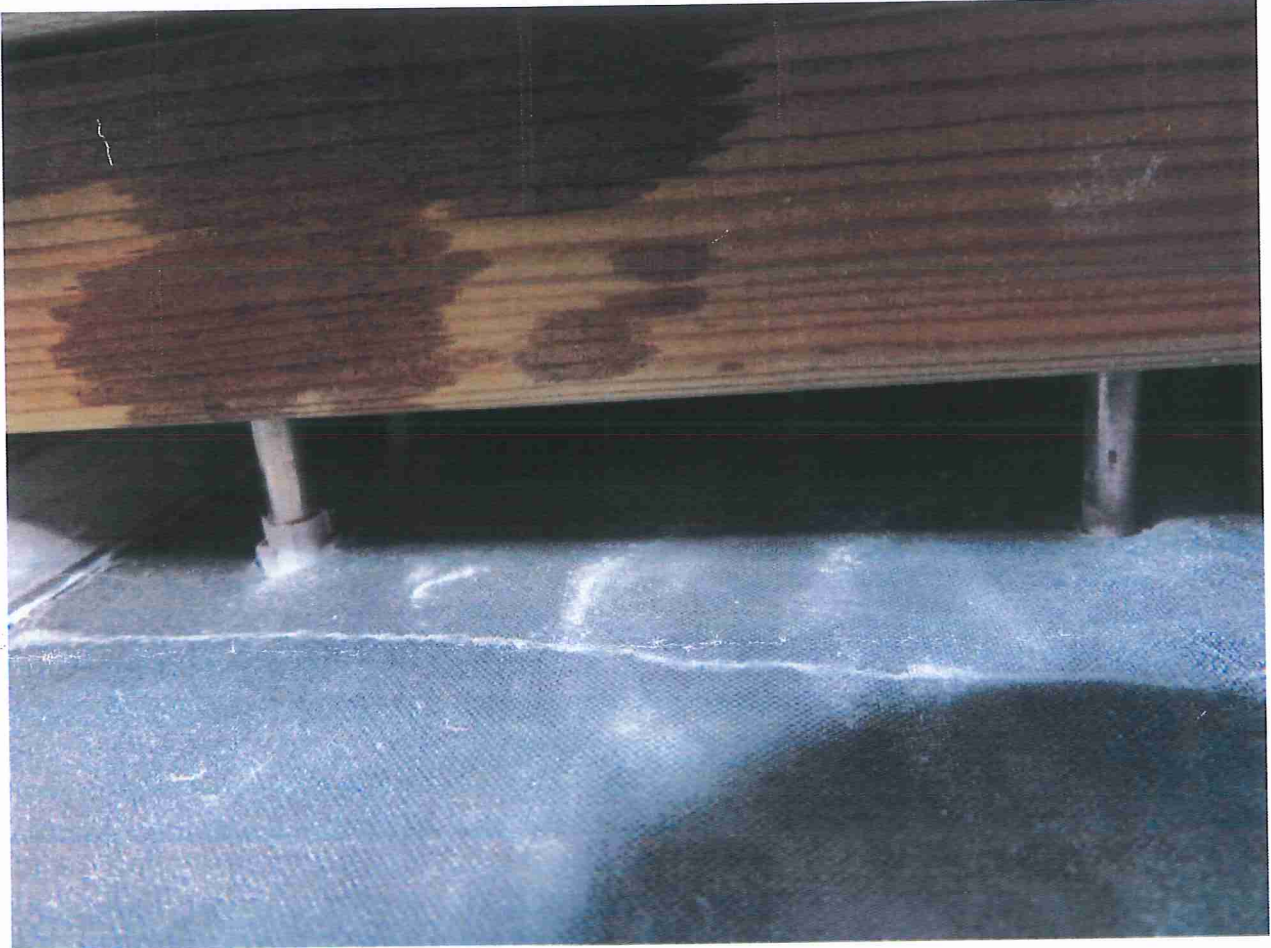
De deskundige nam ook nota van het feit dat enkel de schroeven van de frontstructuur door middel van RVS-schroeven bevestigd zijn (systeem Borgh). De overige bevestigingsschroeven zijn gegalvaniseerd. Vermits deze laatste schroeven verzonken zitten en niet rechtstreeks bevochtigd worden, is de gerechtsdeskundige van oordeel dat zich geen duurzaamheidsprobleem stelt. De huidige vaststellingen lijken het standpunt van de gerechtsdeskundige te bevestigen, doch:

- Het betreft een afwijking ten opzichte van het bestek met een zekere minprijs tot gevolg.
- Een gegalvaniseerde uitvoering is minder kwalitatief dan een uitvoering in RVS.
- Conform de gids voor het beschermen van staal tegen corrosie van beroepsvereniging Zinc Info Benelux dient de galvanisatie in de huidige toepassing minstens te voldoen aan een corrosiviteitsklasse C4, dit indien het stalen onderdeel blootgesteld is aan een maritiem milieu. Voor wat betreft de schroeven kan dit in vraag gesteld worden, vermits deze ingebed zitten in de houten structuur. In dit geval kan geopperd worden dat een corrosiviteitsklasse C1 of C2 volstaat. Op basis van het huidige onderzoek kan niet geopperd worden dat er zich een probleem stelt met de gegalvaniseerde schroeven.

3 - Inox bevestigingen Borgh

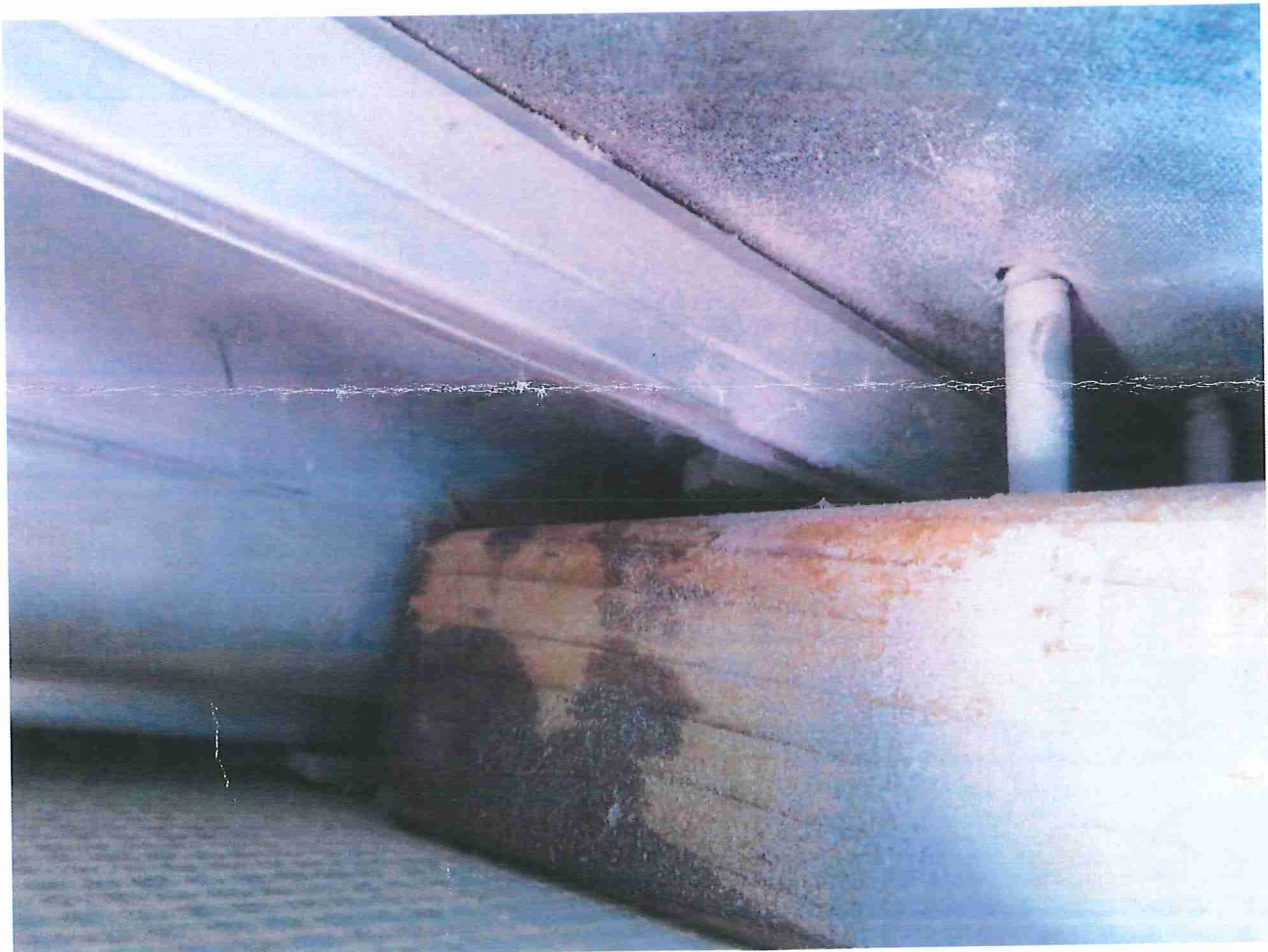
Wel wordt genoteerd dat de spouw van de gevelbekleding onvoldoende verlucht wordt. Het ontbreekt immers aan een ventilatieopening net onder de glasbalustrade. Normaliter wordt een opening van 1 cm per lopende meter voorgeschreven. *In casu* staat het randprofiel van het terras tot tegen de gevelbekleding, waardoor er geen ventilatiespleet gecreëerd wordt. Door de gebrekkige ventilatie zal de houten draagstructuur in functie van de luchtvochtigheid in de spouw uitzetten of krimpen.

4 -Aansluiting thv klemprofiel leuning

Qua herstelling suggereert de deskundige om het pandprofiel van alle terrassen aan te passen teneinde een correct geventileerde spouw te bekomen. Wij meldt echter dat dit de beweging

van hout (krimpen en zwellen) niet volledig zal tegengaan. Wij ramen het vervangen van deze randprofielen op circa € 12.500,00.

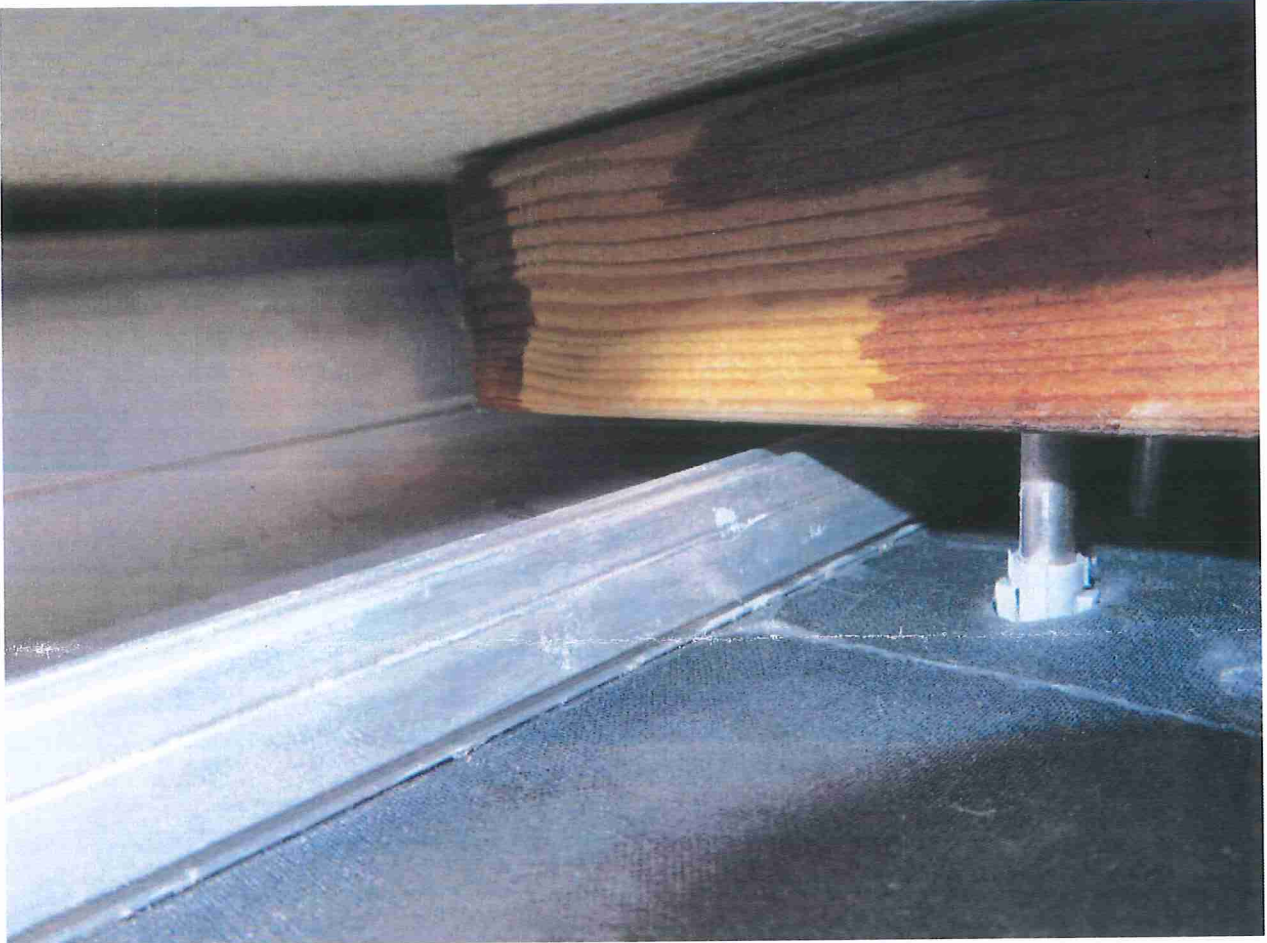
We kunnen vaststellen dat de uitwatering van het klemprofiel van de glasbalustrade verloopt via een EPDM-slab. Deze slab situeert zich achter de houten draagstructuur en is verkleefd aan het Z-profiel onderaan het frontvlak van de bekleding. Dit profiel leidt het water naar buiten via de voeg tussen het horizontaal en verticaal deel van de gevelbekleding. Deze uitwatering werd gefilmd door de VME.

5 - Aansluiting thv klemprofiel leuning

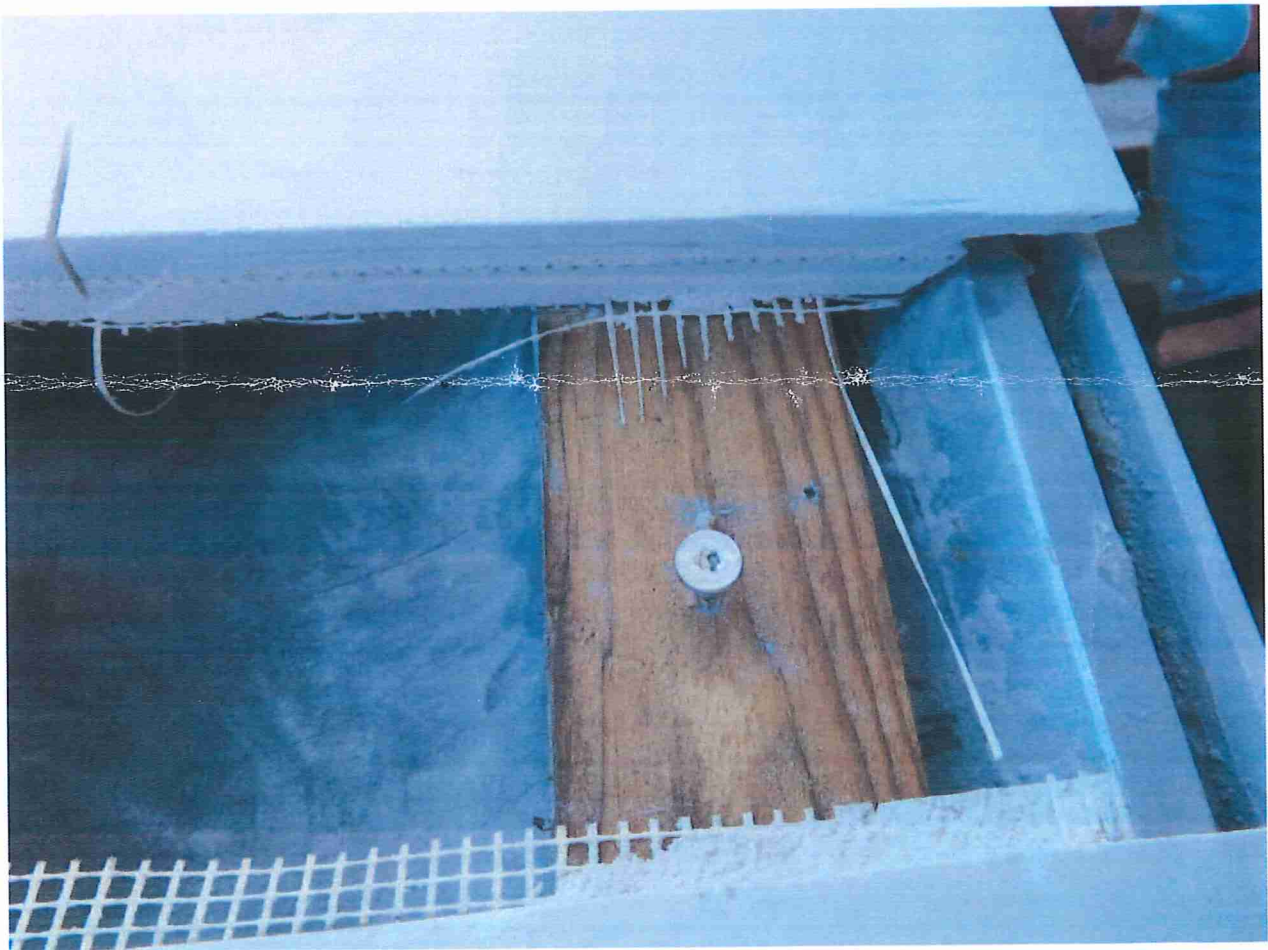
6 - Opengemaakt frontpaneel

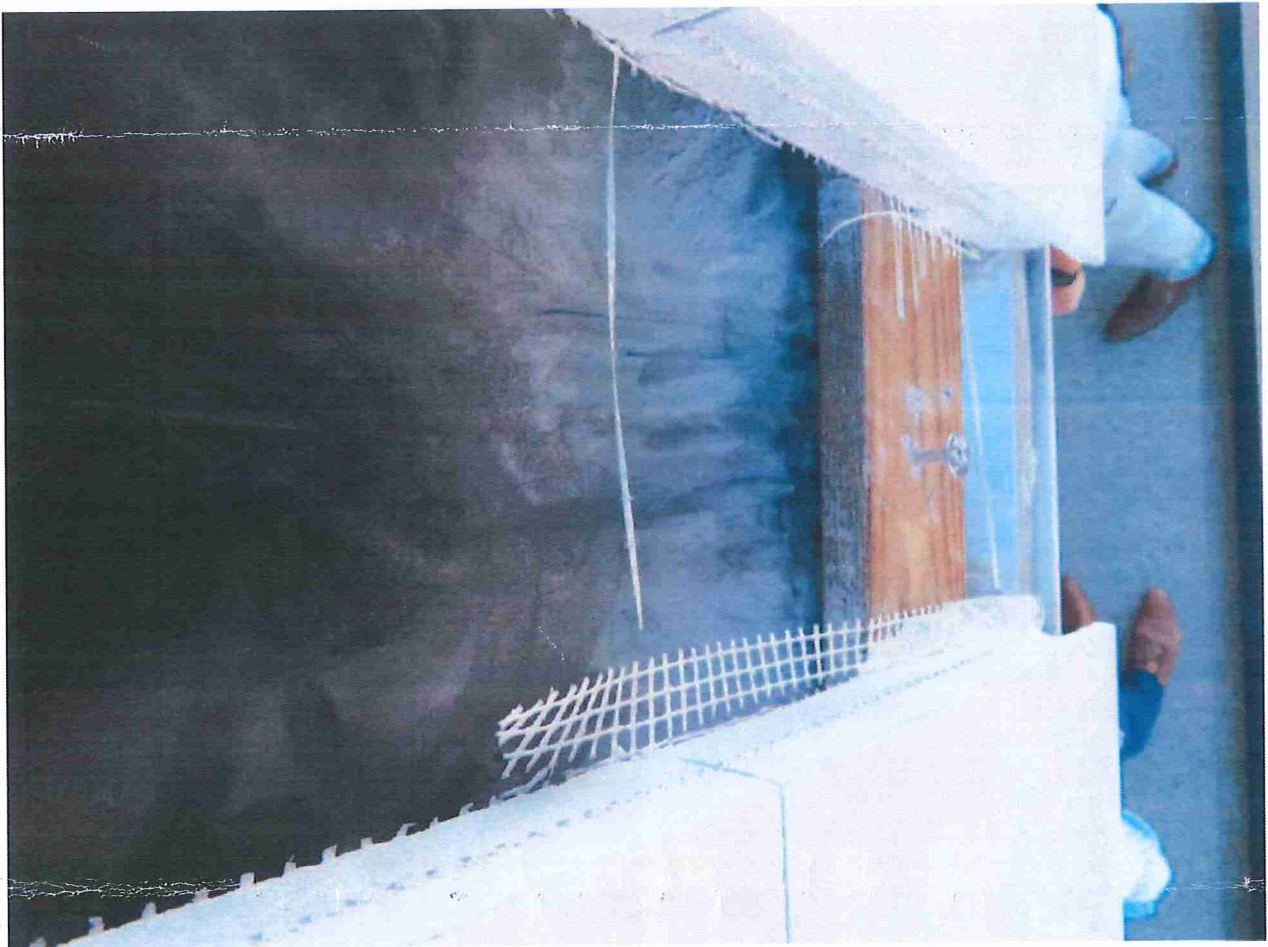
Tussen de EPDM-slab en de houtstructuur is een speling aanwezig, wat waterstagnatie vermijdt.

7 - Positie slab
