Werfverslag 41

Vergadering van 05/02/2019

2807.15.STR

betreft.: Gevelrenovatie Strandpalace
 Projectlocatie: Zeedijk 341, 8430 Middelkerke

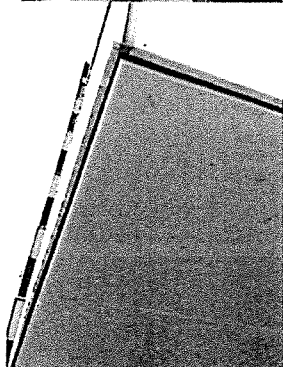
Foto 5 dd. 14/12/2018

Op terras 03.01 wordt vastgesteld dat er een verplaatsing is ten opzichte van de situatie van 03/07/2018. Zie onderstaande foto's:

Ook is deze toestand niet meer gelijk aan deze op 01/07/2017; de strakheid is er uit (beter zichtbaar vanop de dijk).

Er wordt besloten om de rondgang te stoppen en een nieuwe vergadering te beleggen, waarop de aannemer een eerste analyse van de problematiek zal voorleggen evenals een plan van aanpak.

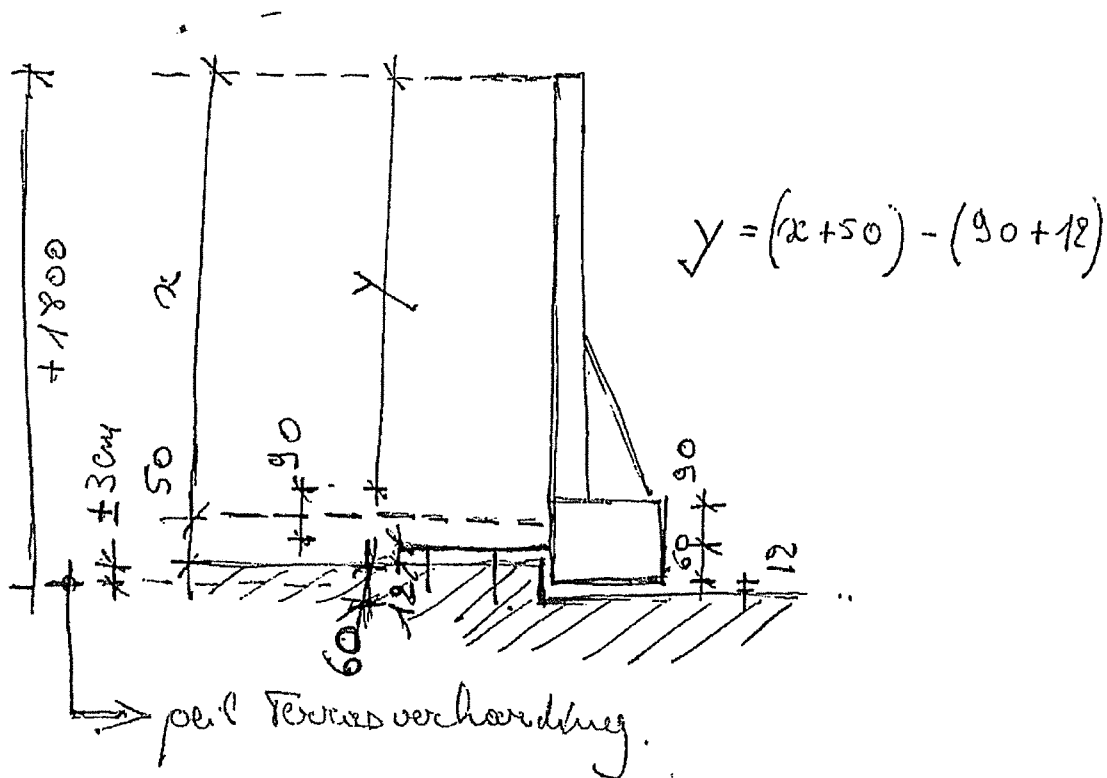
Situatie:

De steun voor het tussenscherm dient even hoog te komen als het tussenscherm. De exacte uitvoeringsmaat x, dient nog doorgegeven te worden.

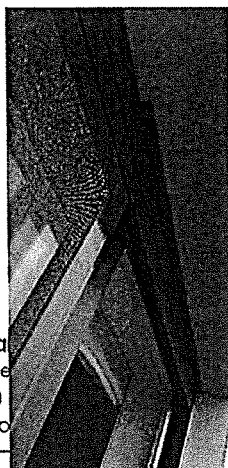
4. Voor de afwerking van de open voeg tussen raam en tegels (aan bovenkant raam) wordt een zwart L-profiel 25/10 voorgesteld. Het profiel is voorzien van sleufopeningen, 3 mm breed, voor 40% van de lengte tegen de hoek en op de onderzijde waardoor luchtdoorgang mogelijk blijft.
Dit profiel kan voorgesteld worden als oplossing, mits het als volgt te bevestigen:

- lijm op de tegels;
 - en mechanisch bevestigen met inox schroeven 25/3 of langer; schroeven met platte kop en zwart gelakt, ca. 2 schroeven / m en te plaatsen in de sleufopeningen (zie ook onderstaande foto).

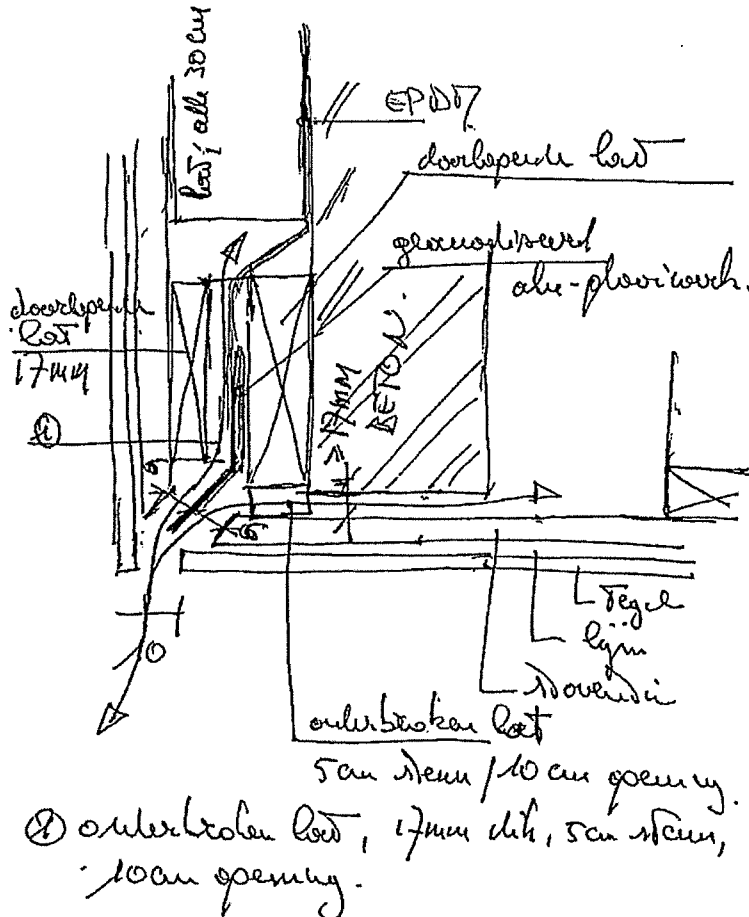
Principe opbouw detail :

7. Details hoek balkonbekleding dient te zorgen voor de ventilatie van het plafond en het balkonfront + drainage van het water ter hoogte van het balkonfront.
