Werfverslag 31

Vergadering van 04/05/2018

2807.15.STR

betreft.: **Gevelrenovatie**
projectlocatie: Zeedijk 341, 8430 Middelkerke

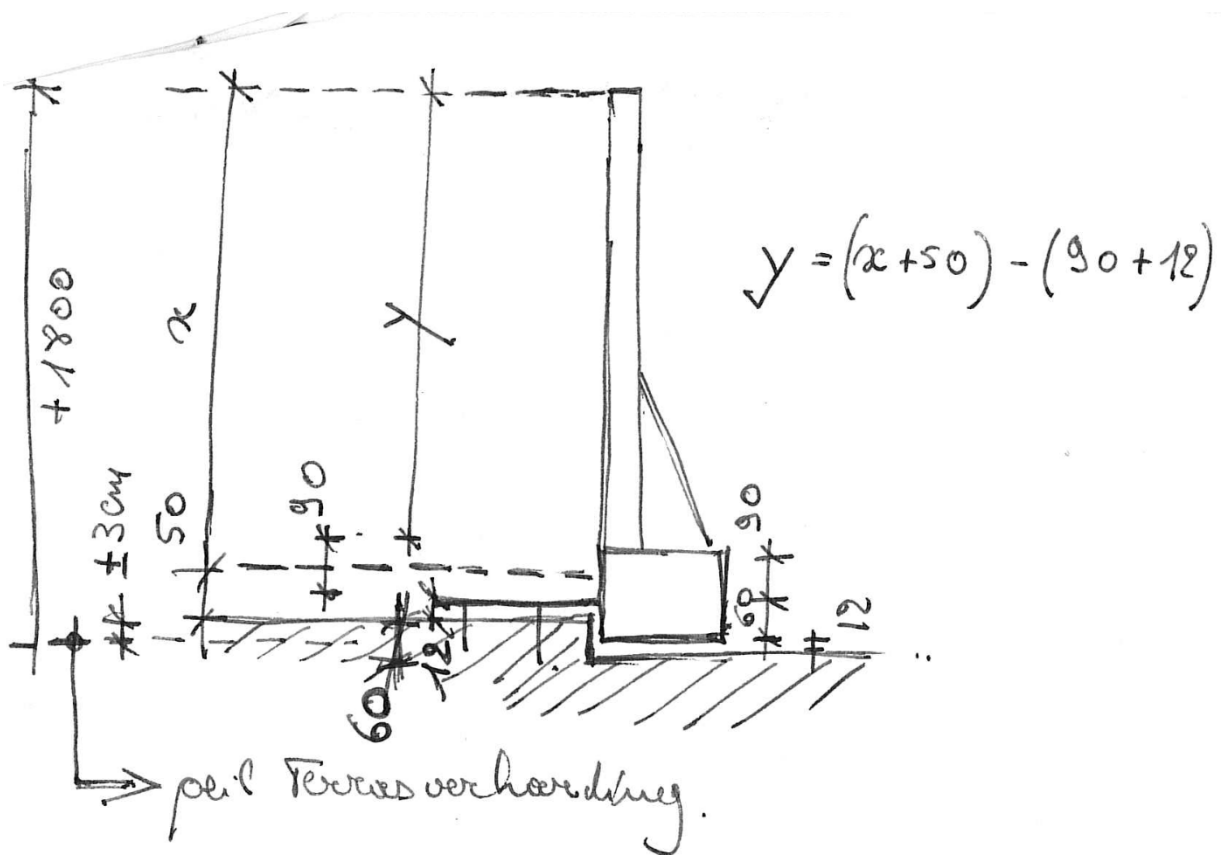
Situatie:

1. Consoles links en rechts: plaat waartegen de balk horizontaal wordt bevestigd aan de zijde van de dijk in plaats van de zijde terras.
2. Middenbevestiging aanpassen: centrale, dwarse betonbalk komt 6 cm hoger dan de langpositie, waarop de constructie onder de balustrade komt te liggen.
3. Spannende maat voor het tussenscherm: 3075 mm.
4. Tussenscherm: 5 cm boven de centrale betonbalk plaatsen.

De steun voor het tussenscherm dient even hoog te komen als het tussenscherm. De exacte uitvoeringsmaat x, dient nog doorgegeven te worden.

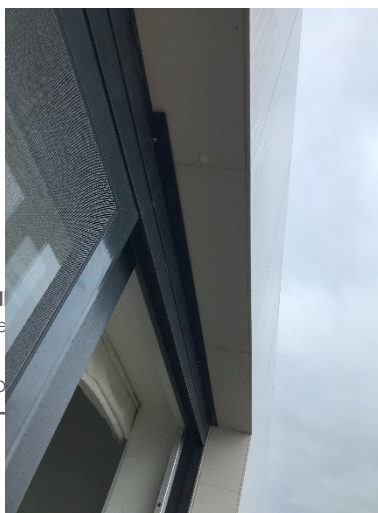
4. Voor de afwerking van de open voeg tussen raam en tegels (aan bovenkant raam) wordt een zwart L-profiel 25/10 voorgesteld. Het profiel is voorzien van sleufopeningen, 3 mm breed, voor 40% van de lengte tegen de hoek en op de onderzijde waardoor luchttoegang mogelijk blijft.
Dit profiel kan voorgesteld worden als oplossing, mits het als volgt te bevestigen:

- lijm op de tegels;
 - en mechanisch bevestigen met inox schroeven 25/3 of langer; schroeven met platte kop en zwart gelakt, ca. 2 schroeven / m en te plaatsen in de sleufopeningen (zie ook onderstaande foto).

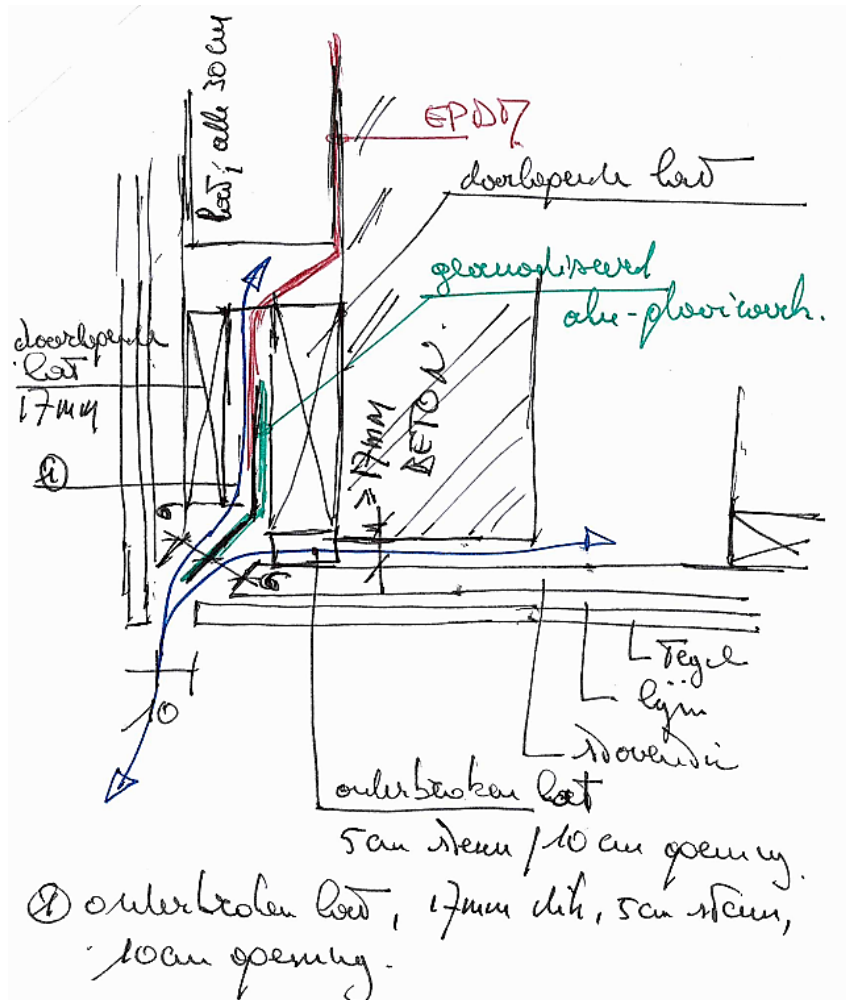
Principe opbouw detail :

6. Tegen volgende week dienen alle:
 - technische fiches volledig te zijn;
 - details volledig te zijn.
7. Details hoek balkonbekleding dient te zorgen voor de ventilatie van het plafond en het balkonfront + drainage van het water ter hoogte van het balkonfront.
