Werfverslag 40

Vergadering van 14/12/2018

betreft.: Gevelrenovatie Strandpalace  
Projectlocatie: Zeedijk 341, 8430 Middelkerke

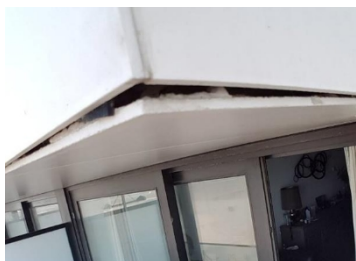
*Foto 1 dd. 03/07/2018*

Op terras 03.01 wordt vastgesteld dat er een verplaatsing is ten opzichte van de situatie van 03/07/2018. Zie onderstaande foto's:

Ook is deze toestand niet meer gelijk aan deze op 01/07/2017; de strakheid is er uit (beter zichtbaar vanaf de dijk).

Er wordt besloten om de rondgang te stoppen en een nieuwe vergadering te beleggen, waarop de aannemer een eerste analyse van de problematiek zal voorleggen evenals een plan van aanpak.

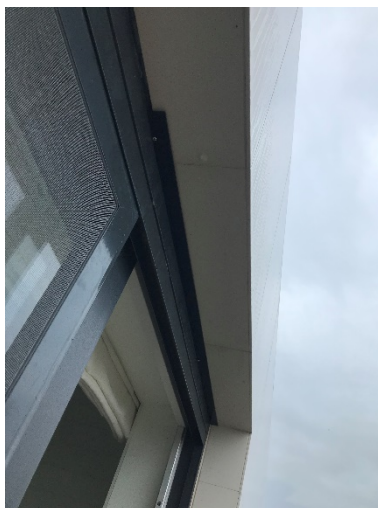
4. Voor de afwerking van de open voeg tussen raam en tegels (aan bovenkant raam) wordt een zwart L-profiel 25/10 voorgesteld. Het profiel is voorzien van sleufopeningen, 3 mm breed, voor 40% van de lengte tegen de hoek en op de onderzijde waardoor luchtdoorgang mogelijk blijft.  
Dit profiel kan voorgesteld worden als oplossing, mits het als volgt te bevestigen:

- lijm op de tegels;
  - en mechanisch bevestigen met inox schroeven 25/3 of langer; schroeven met platte kop en zwart gelakt, ca. 2 schroeven / m en te plaatsen in de sleufopeningen (zie ook onderstaande foto).
