WBR1532 – Garagecomplex Tennisparking Westende – ind ø

Stabiliteitsadvies betreffende de te nemen maatregelen met het oog op de (her)exploitatie van een ondergrondse parking

Index ø

2 mei 2024

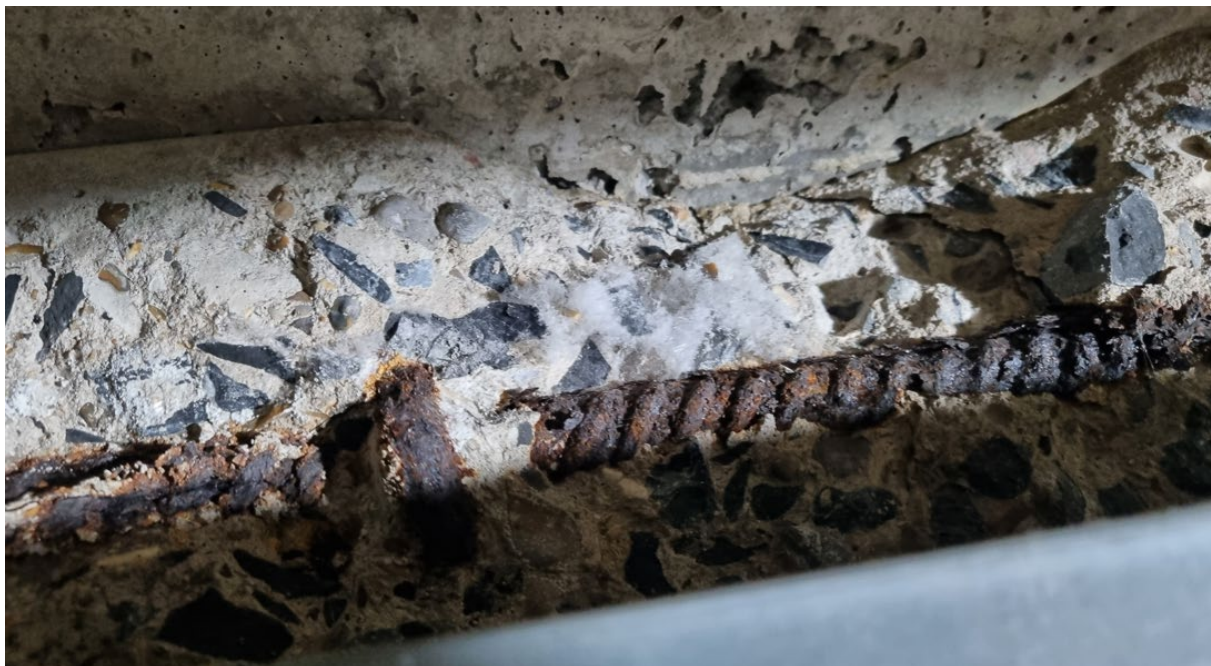
- Onvoldoende betondekking consoles

Het is duidelijk dat de beschadigde consoles niet meer de garantie kunnen bieden die een publiek toegankelijke parking vereist.

Het voorstel zoals beschreven in de offerte van REFORT (2366 B) voldoet technisch om de welfsels op te vangen bij faling van de consoles. Wij gaan er van uit dat er minstens een voetplaat 140x140x10 voorzien wordt onder elke kolom.

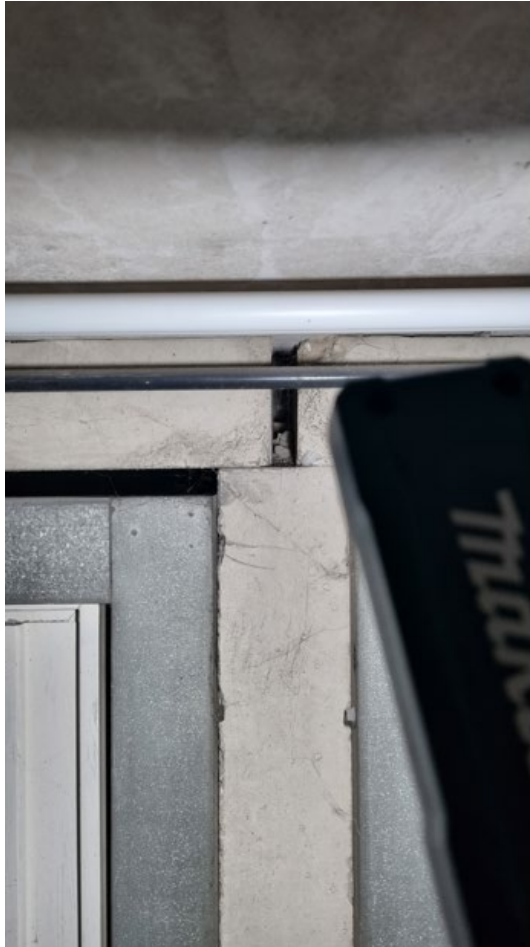
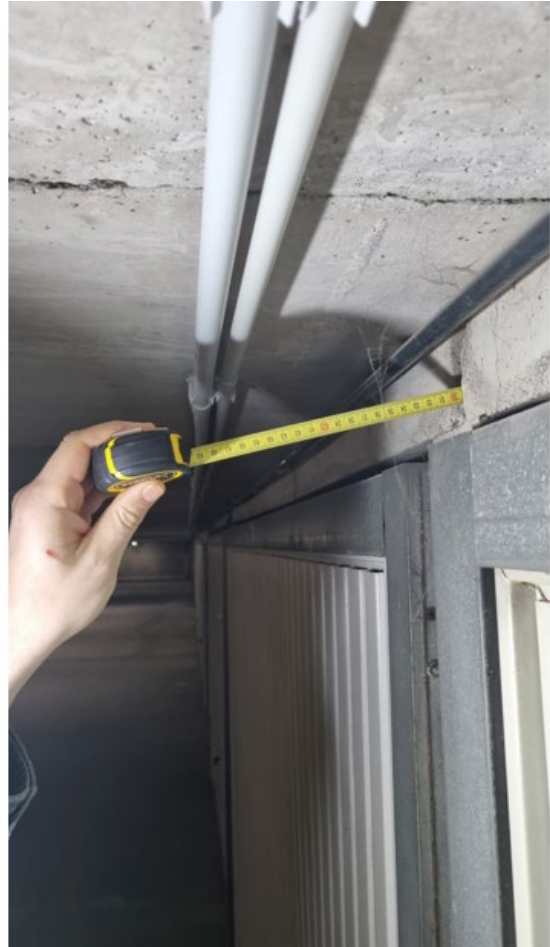
- Geen opvulling drukzone betonbalken aan opleg: balken kunnen slechts in beperkte mate hyperstatisch werken (enkel de druklaag loopt door).

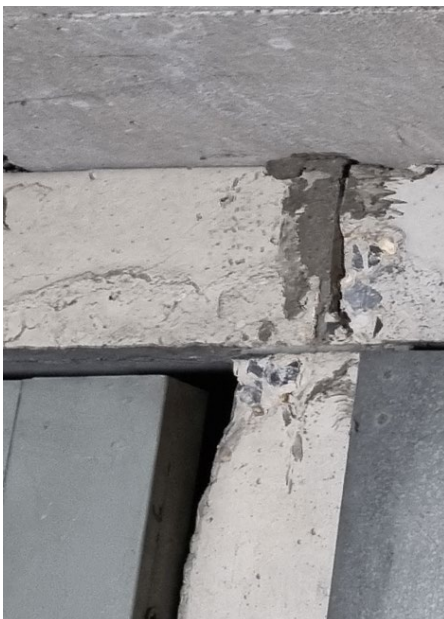
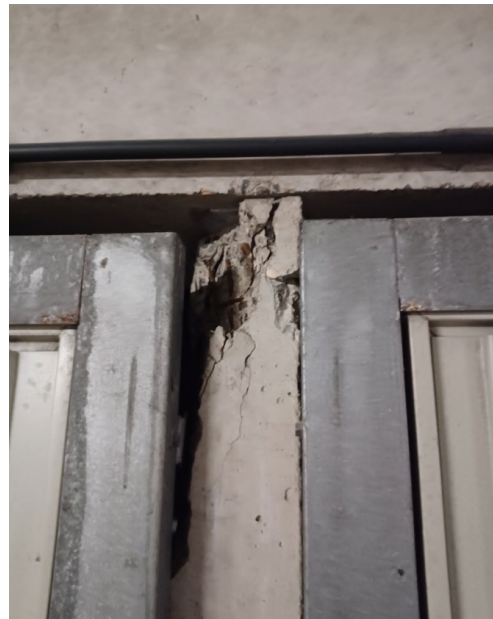
- Afbrokkeling opleg betonwand: ter hoogte van de consoles is onvoldoende opleg voorzien op de kelderwanden; op sommige plaatsen is de kopse kant van de wanden volledig weg.

Betreffende de afbrokkelende opleg gaan wij er van uit dat de druklaag volledig doorloopt over alle prefab elementen en voldoende garantie biedt voor de overdracht van de belastingen op de funderingen.

- De afgebrokkelde wanden worden opgewerkt met een krimpvrije mortel
- De niet beschadigde consoles kunnen eventueel geschilderd worden teneinde hun weerstand tegen corrosie te verhogen
- Men dient er zich van te vergewissen dat alle lekken gerepareerd zijn

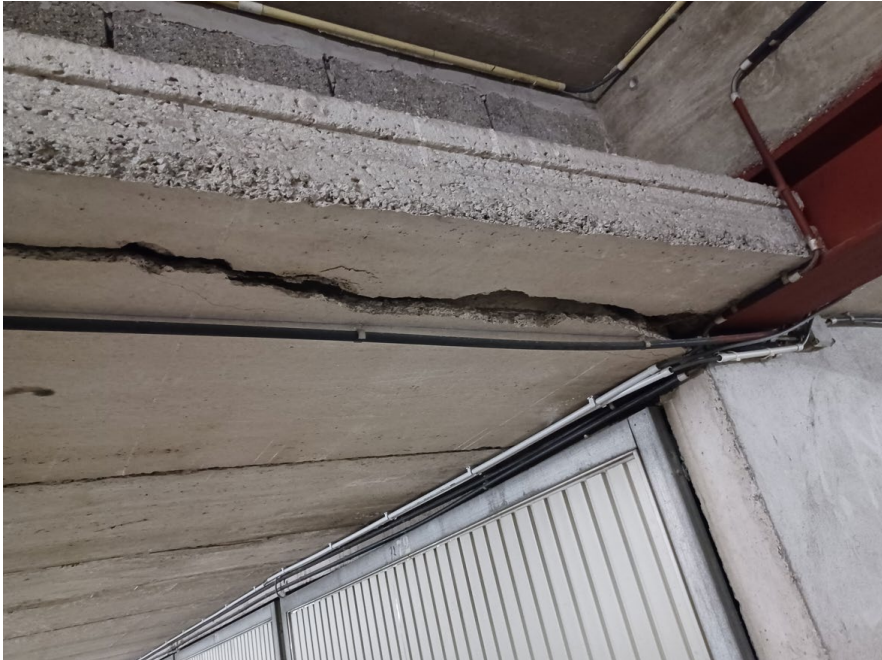
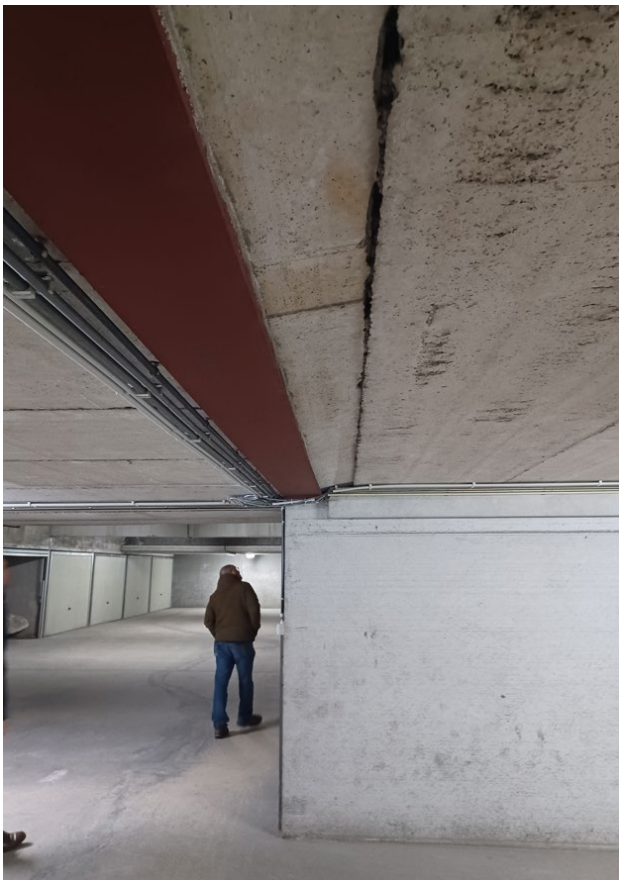
- Schade welfsel bij overgang niveauverschil afdek. Ontstaan tijdens de constructiefase.
