Datum: **25.05.2018**
Uw schrijven van: **14.05.2018**
Uw referentie:
Mijn referentie: **952 RTW**
Betreffende: **Plaatsbezoek dakterras**

VME residentie Trianon
p/a Vastgoedkantoor La Plage
Distellaan 34
8434 Westende

KORT VERSLAG PLAATSBEZOEK DAKTERRAS RESIDENTIE 'TRIANON'

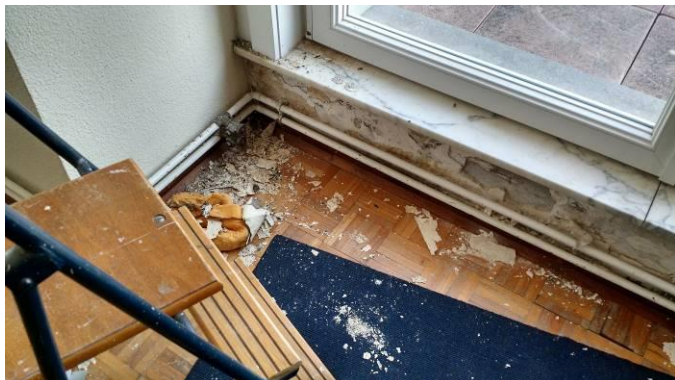
Bij toegang tot een appartement kant zee en een aan de achtergevel blijkt een 'muffe' geur aanwezig welke duidt op vochtproblemen.

De muren in aansluiting met het dakterras vertonen vochtplekken, afbrokkelend pleisterwerk en schimmelvorming. De geur en schimmelvorming duidt op een ongezond binnenklimaat.

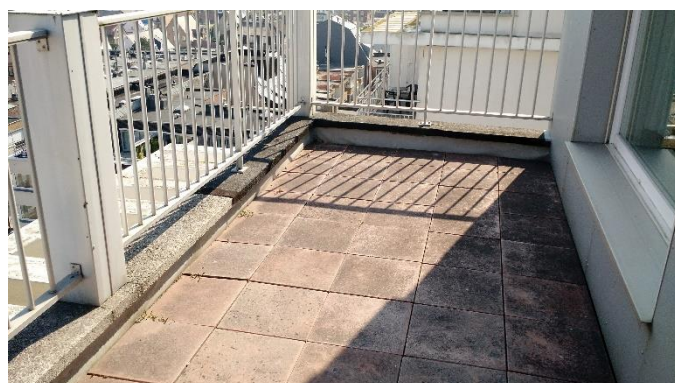
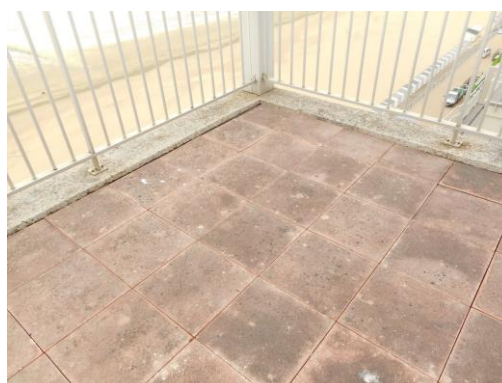
De borstweringen zijn op de dekstenen bevestigd waarbij de verankering vermoedelijk doorheen de dakdichting werd aangebracht. Deze perforaties kunnen voor infiltraties leiden.

De dekstenen van de dakterrassen vertonen op meerdere plaatsen beschadigingen in de vorm van scheuren, lokaal werden de dekstenen overwerkt met een roofing, mogelijks om lokale infiltraties uit te sluiten.

Op de dakterrassen (10e verdieping) noteren we de aanwezigheid van terrasdallen in beton met open voegen geplaatst op steunen. Deze steunen worden verzekerd door regelbare tegel dragers in kunststof. Een vrije opening is aanwezig tussen de tegels en het waterdichtingsmembraan. Door een gebrek aan onderhoud gaan na verloop van tijd deze open zones dichtslibben ten gevolge van zand, stof en vervuiling welke deels door de wind worden meegevoerd en deels door menselijke activiteit worden veroorzaakt. Het ontstane sediment stroopt de afwateringshelling van het platte dak naar de beoogde tappunten met als gevolg dat het substraat vocht opneemt welke het vervolgens veel langer zal ophouden bij uitdroging van het dakvlak. Dit gegeven vormt een uitstekende voedingsbodem voor ingroeïende vegetatie. Uiteindelijk koekt het geheel verder aan waardoor een gedegen afvoer van het hemelwater in gevaar komt. Er ontstaat plasvorming waarbij het water zijn weg zal zoeken naar de laagst gelegen punten. Water dat stagneert vormt een belasting op de naden van het waterdichtingsmembraan. Onkruidverdeling en periodiek reiniging van het dakvlak kan de duurzaamheid van dakdichtingen significant rekken in de tijd. De vernieuwde waterdichtingslaag van het platte dak werd niet opgetrokken tegen en op de dakterrasrand, dit gegeven resulteert in mogelijke watereinfiltraties daar de (deels gebroken) dekstenen niet waterdicht zijn.

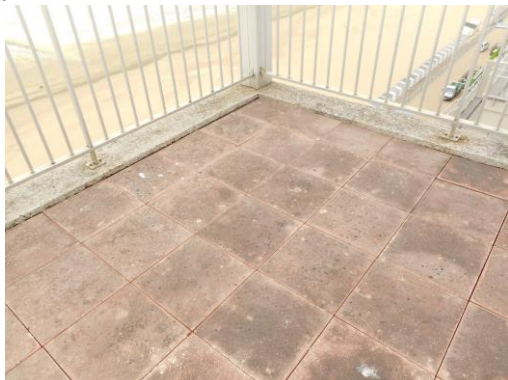
De tegels zijn vervuild door mosvorming, hetgeen geen technisch maar voornamelijk een esthetisch probleem is.

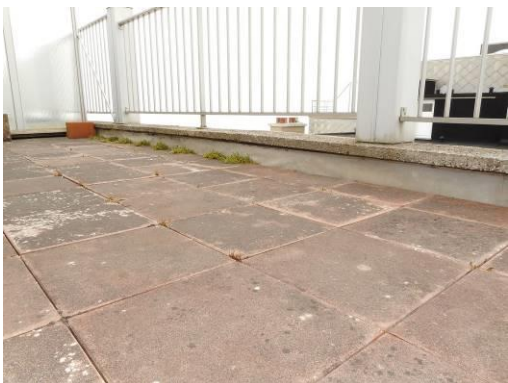
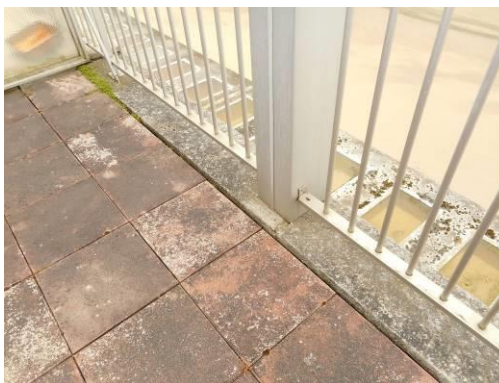
In de voegen tussen de betondallen en in aansluiting met de dakdichting wordt de aanwezigheid van onkruid, gras en mossen waargenomen.

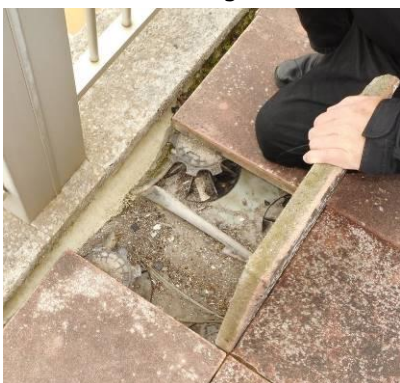
De ruimte tussen de terrastegels en platte dakdichting is zwaar bevuild, onder de regelbare regeldragers werden bijkomende losse lappen dakdichting geplaatst, beide zorgen ervoor dat een vlotte afvoer van het hemelwater wordt gehinderd.

De gevelopeningen zijn voorzien van zowel houten als PVC buitenschrijnwerk, hierbij wordt er in grote mate verschil waargenomen in de kwaliteit/ onderhoud van het buitenschrijnwerk. Lokaal zijn de verflagen volledig afgebladderd en wordt de houtstructuur waargenomen. In combinatie met het mogelijks ontbreken van een sluitende waterdichting onder de raam- en deurdorpels kan dit leiden tot waterinfiltraties in de appartementen.

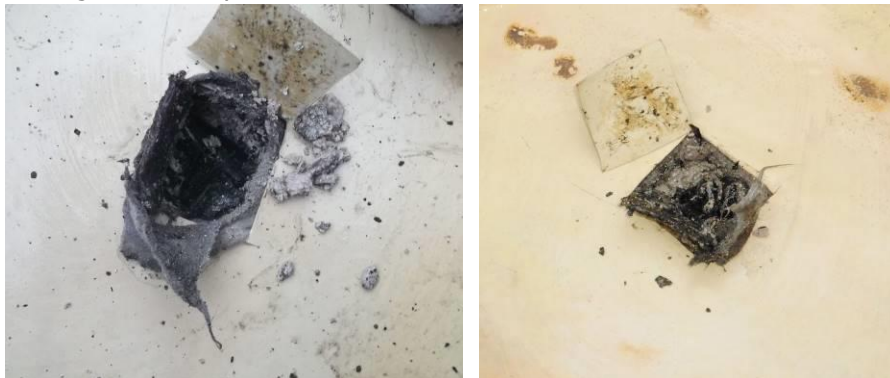
Uit enkele foto's, ontvangen via de syndicus, blijkt dat er onder de vernieuwde dakdichting water aanwezig is, hetgeen duidt op infiltraties.
