## Werfverslag 2 voor project: Koning Ridderdijk 44 | 8434 Westende (BE)

Nummer: 952RTW-2

Datum: 11 september 2020 09:30

Verslaggever: Thijs Verhelst in opdracht voor nv architectenatelier Vyvey & Partners, architect

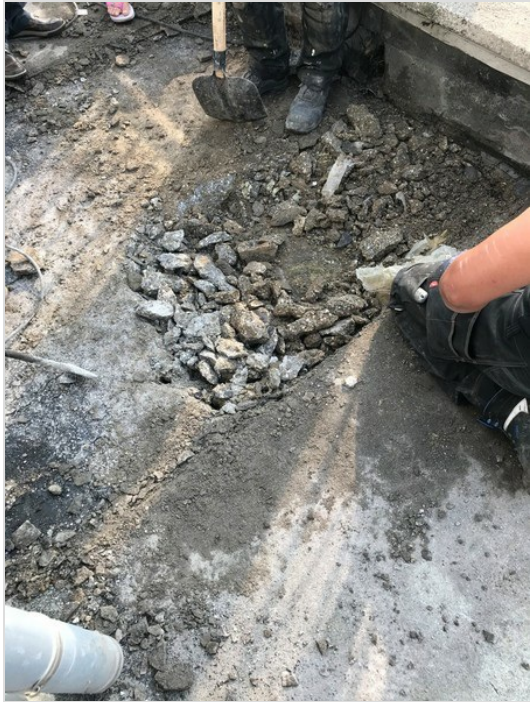
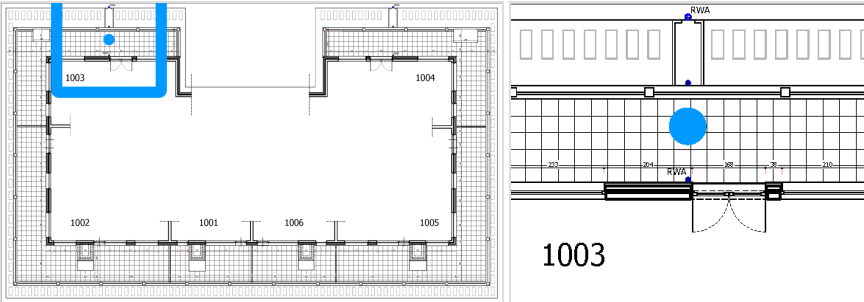
Opmerking	Omschrijving
<b>ALGEMEEN</b>	
<b>2.1</b> Opmerkingen op vorige verslag	<p>Punten genoteerd in vorige verslagen worden niet specifiek herhaald binnen het huidige verslag maar blijven behoren tot de dagorde tot deze punten zijn uitgevoerd / afgewerkt / verbeterd.</p> <p>Indien geen opmerkingen binnen de 7 dagen na het versturen van dit werfverslag, wordt de volledige inhoud van dit verslag door iedereen die dit toegestuurd kreeg beschouwd als integraal aanvaard en krijgt dit verslag de waarde van een aangetekend schrijven.</p>
<b>2.2</b> Dak opbouw	<p>Tijdens het verwijderen van dakbekleding merkt de AN een lappendeken, aan diverse onderlagen, op. De hellingschape wisselt zich in verschillende lagen af met dakbekleding en/of pvc folie. Deze opbouw wijst op een historie aan lap- &amp; tap werk door de jaren heen. Het hele dak pakket wordt gestript tot op de vloerplaat (beton).</p>

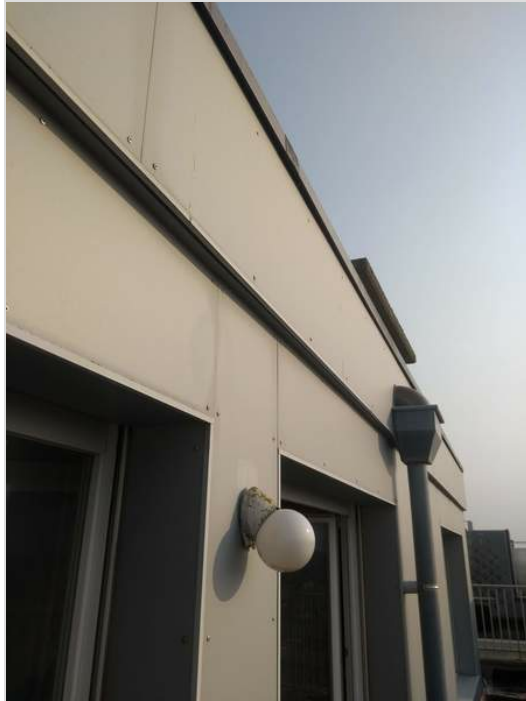
**2.3** Vertandingen t.h.v. gevelvlak

De vertandingen, respectievelijk een 3 tal cm, worden over de volledige gevelomtrek vlak gebracht. De exacte de bekleding (dikte) wordt na de afbraak bepaald; gemiddeld 12 cm voorzien.

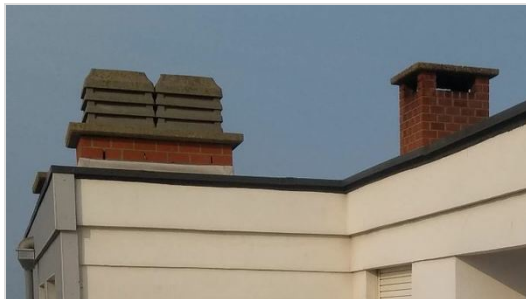
**2.5** Verhogen dakranden

In kader van de mogelijkheid het dakvlak (afdek niv. 10) eventueel later nog van isolatie te kunnen voorzien dienen de dakranden mee verhoogd uitgevoerd te worden. Bovenaan dient de multiplex (onderbouw dakrand) een oversteek, van 3 cm t.o.v. de afgewerkte crepi te bekomen.

In kader van de opbouw(isolatie dikte) kunnen de schouwen beschouwd worden als een technische ruimte.

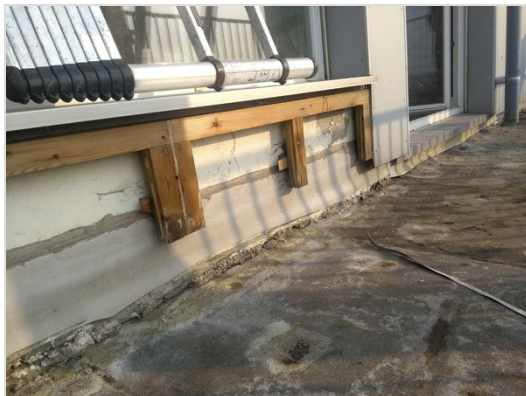
**2.6** Plint + trap treden

Er is gekozen om rondom rond het verdiep een plint in blauwe hardsteen te voorzien. Deze plint is 3 cm dik en 15 cm hoog; gemeten vanaf peil bovenkant vloer buiten. Afhankelijk van de opbouw(dikte) wordt de positie van de dorpel nog bepaald.

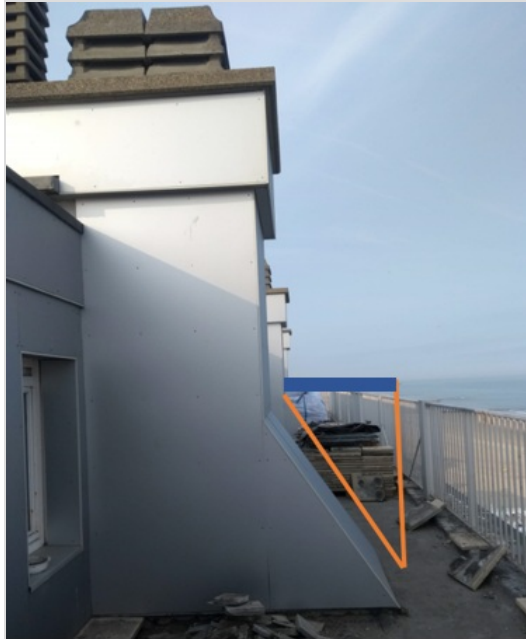
### 2.7 Afwerking schouwvlak onder helling

De bekleding van de schouwen worden meegaand vervangen. In kader van de afwerking van het hellende vlak zijn er meerdere opties mogelijk. In afweging van de kostprijs/duurzaamheid/onderhoudt worden hieronder verschillende oplossingen opgesomd.

**Optie 1:** ARCH merkt op dat gezien het over een hellende vlak gaat het niet aangewezen dit af te werken in crepi; AN CREPI geeft aan dat dit mogelijks wel kan indien er met volgende opbouw gewerkt wordt : Isolatie + wapeningslaag + crepi + bijkomend beschermend schilderen.

**Optie 2:** Het hellende vlak wordt horizontaal ( zie foto: blauw) uitgewerkt en voorzien van een deksteen.

**Optie 3:** Het vlak blijft hellend maar wordt uitgewerkt in een plaatmateriaal ( materiaal analoog type volkern) voorzien van druipneus + kleur meegaand met de crepi.

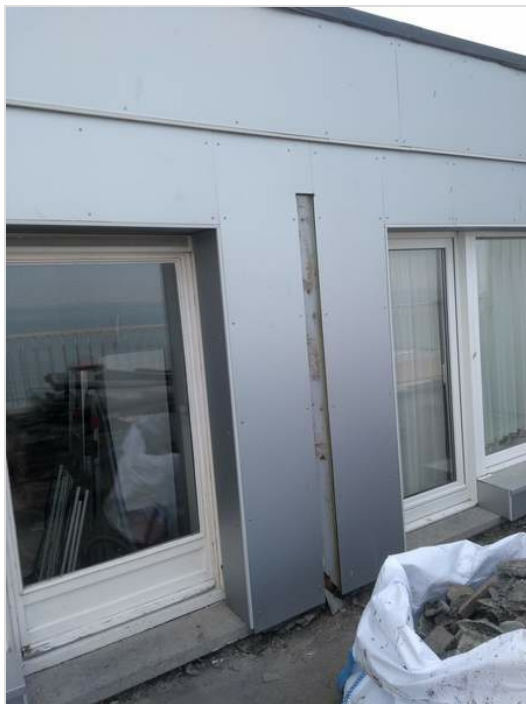
### 2.8 Zichtschermen

De verwijderde zichtschermen worden vervangen door nieuwe schermen ( matglas). Deze worden verankerd tussen de borstwering & de gevelvlakken. T.h.v. de gevelvlakken wordt na gelang het aantal verankeringspunten respectievelijk even veel montageblokken(isolerend) voorzien in het gevelvlak(crepi). Indien het nodig geacht wordt zullen de zichtschermen bijkomend, ter ondersteuning tussen in, voorzien worden van een steunbeer. Deze steun wordt verankerd op een betonblok die op zijn beurt bovenop de dakdichting verlijmd wordt.

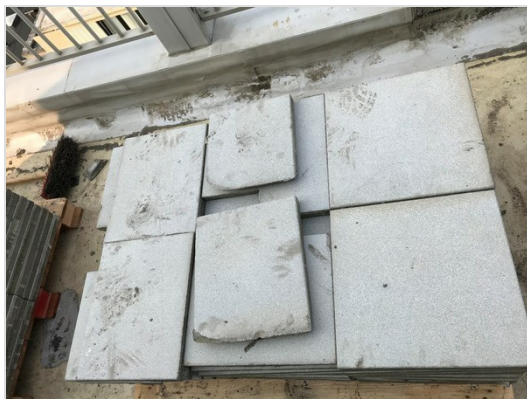
**2.9 Terras tegels herplaatsen**

Alle (beton)tegels worden op 't eind van de werken herlegd; dit met uitzondering van app. 1003. De ARCH geeft aan dat, in kader van enkele reserve tegels te behouden, hiervan enkele apart bijgehouden dienen te worden.

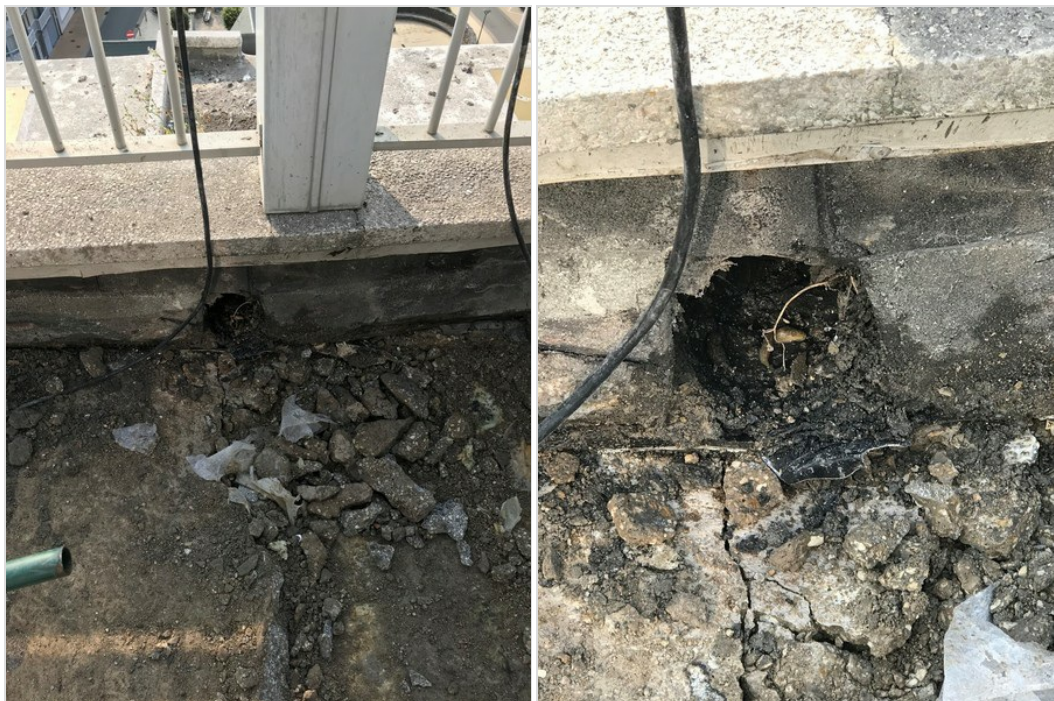
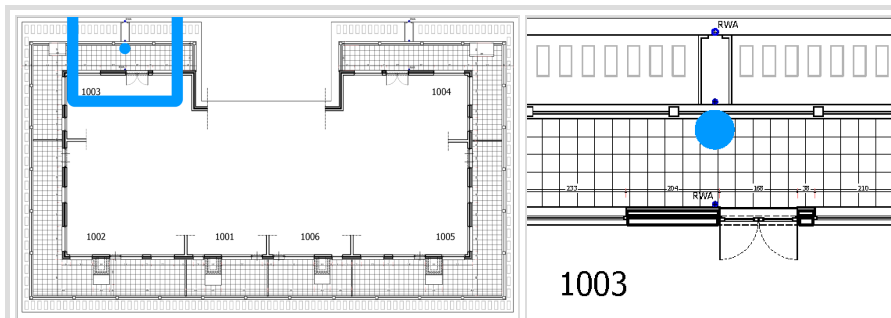
**2.14 Waterspuwer**

ARCH vraagt in kader van een vlotte afwatering van de dakvlakken de waterspuwer mee iets dieper uit te graven.

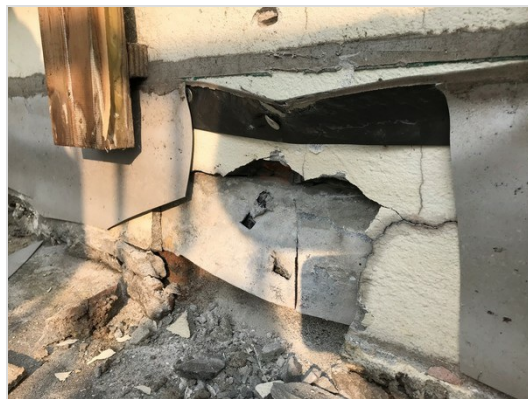
**2.16 Opbouw wand**

Afhankelijk van de bestaande (onder)structuur t.h.v. de wand zal bepaald worden hoe de opbouw verder aangezet wordt. Concreet wordt na het volledig strippen van dak- & wandvlak de opbouw verder bepaald.

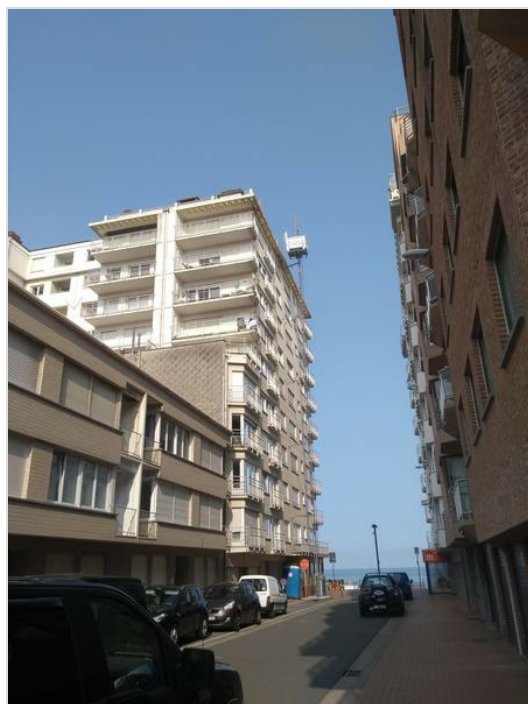
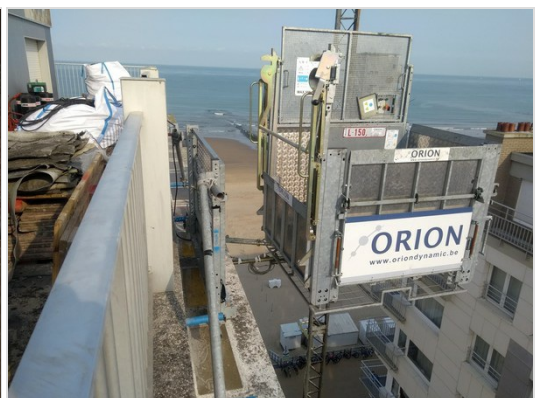
**2.17 Keuring Bouwlift**

AAN stuurt verslag van de controle na heropstelling v/d bouwlift door. BESLUIT: Bij het onderzoek van het toestel werd niets abnormaals vastgesteld. De lift mag verder gebruikt worden.
